Rapport de repérage amiante avant réalisation de travaux dans un immeuble bâti

Rapport N° : 22461180/S2/12/AM-RTV_V1

10 VILLAS AMIANTE AVT TX
ROUTE DE SACLAY
91120 PALAISEAU
VILLA 5
Latitude : 48.718900 / Longitude : 2.222600

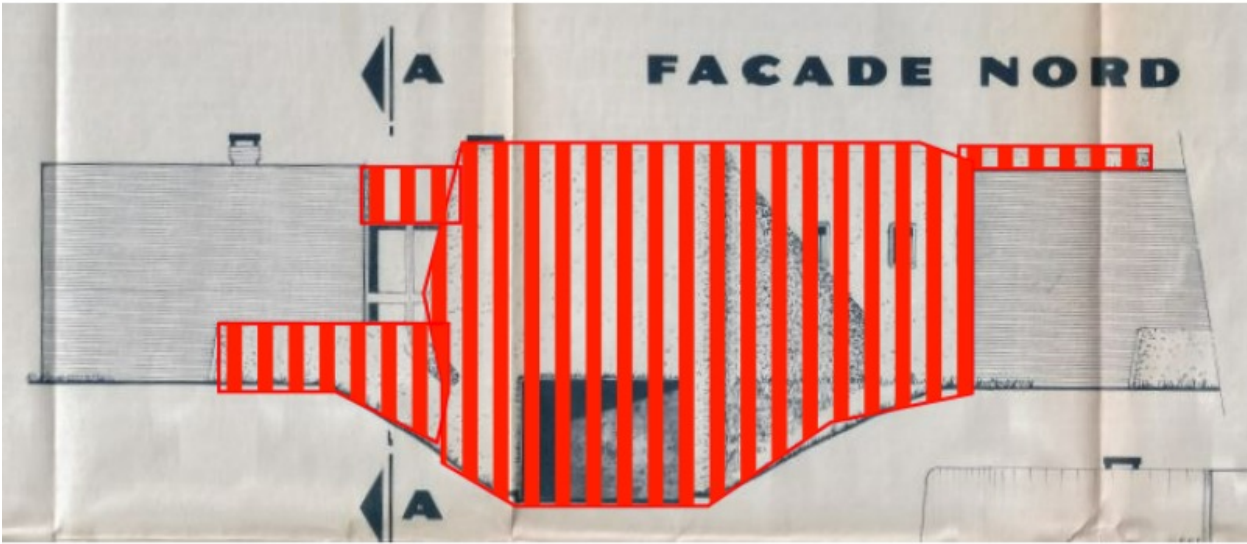
PLANCHE DE REPERAGE TECHNIQUE		
La planche de repérage est indissociable du rapport		
ADRESSE	10 VILLAS AMIANTE AVT TX ROUTE DE SACLAY 91120 PALAISEAU	
Localisation Extérieur > Façade NORD	Date visite	Du 11/06/2024 au 11/06/2024
	Auteur	Mohamed Adnene ABID
	N° dossier	22461180/S2/12
	Planche	3 / 10
	Indice	1
Vue utilisée :		
Matériaux et produits contenant de l'amiante :		
<div><div></div> crépis sablé et joint de dilatation</div>

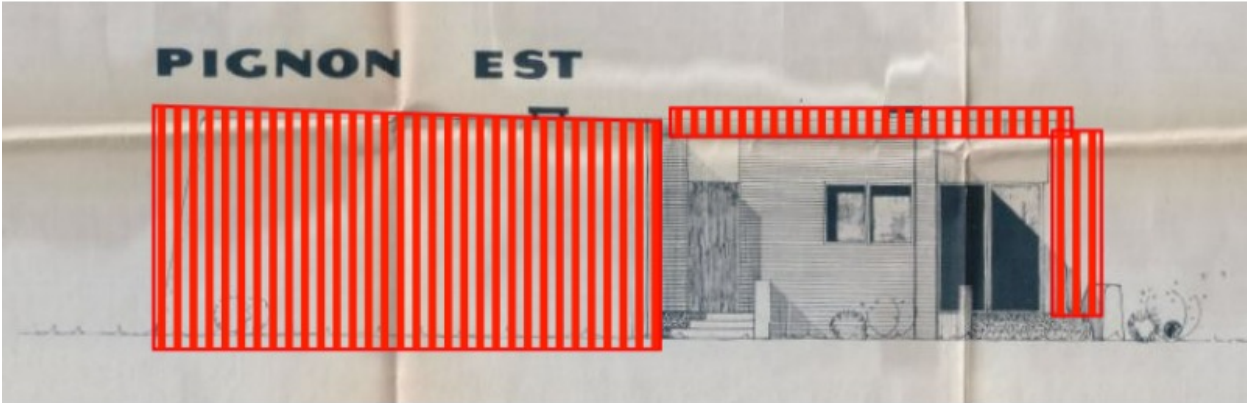
PLANCHE DE REPERAGE TECHNIQUE		
La planche de repérage est indissociable du rapport		
ADRESSE	10 VILLAS AMIANTE AVT TX ROUTE DE SACLAY 91120 PALAISEAU	
Localisation Extérieur > Façade EST	Date visite	Du 11/06/2024 au 11/06/2024
	Auteur	Mohamed Adnene ABID
	N° dossier	22461180/S2/12
	Planche	5 / 10
	Indice	1
Vue utilisée :		
<div>Matériaux et produits contenant de l'amiante :</div> <div><div>

</div> crépis sablé et joint de dilatation</div>

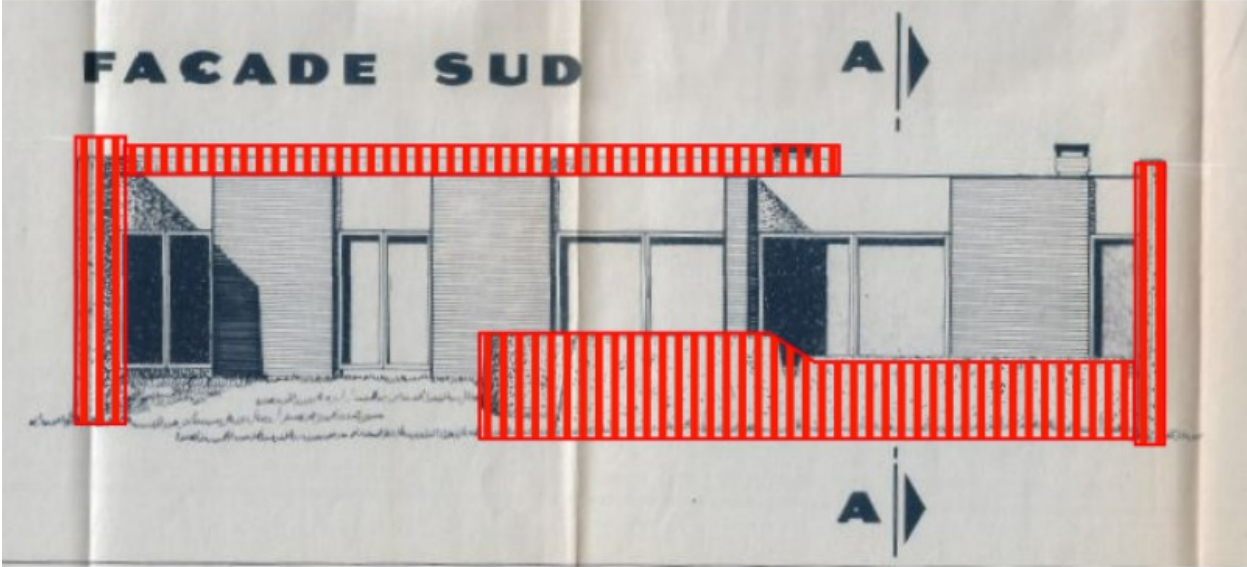
PLANCHE DE REPERAGE TECHNIQUE		
La planche de repérage est indissociable du rapport		
ADRESSE	10 VILLAS AMIANTE AVT TX ROUTE DE SACLAY 91120 PALAISEAU	
Localisation Extérieur > Façade SUD	Date visite	Du 11/06/2024 au 11/06/2024
	Auteur	Mohamed Adnene ABID
	N° dossier	22461180/S2/12
	Planche	7 / 10
	Indice	1
Vue utilisée :		
Matériaux et produits contenant de l'amiante :		
<div><div></div> crépis sablé et joint de dilatation</div>

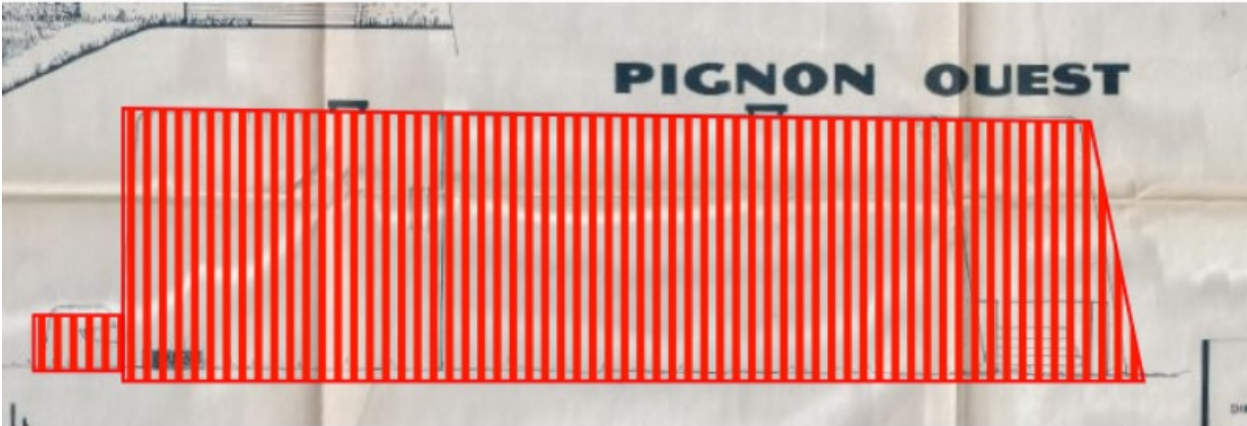
PLANCHE DE REPERAGE TECHNIQUE		
La planche de repérage est indissociable du rapport		
ADRESSE	10 VILLAS AMIANTE AVT TX ROUTE DE SACLAY 91120 PALAISEAU	
Localisation Extérieur > Façade OUEST	Date visite	Du 11/06/2024 au 11/06/2024
	Auteur	Mohamed Adnene ABID
	N° dossier	22461180/S2/12
	Planche	9 / 10
	Indice	1
Vue utilisée :		
Matériaux et produits contenant de l'amiante :		
<div><div></div> crépis sablé et joint de dilatation</div>
