# Rapport de repérage amiante avant réalisation de travaux dans un immeuble bâti

Rapport N° : 22461180/S2/30/AM-RTV\_V1

**10 VILLAS AMIANTE AVT TX**

**VILLA 6**

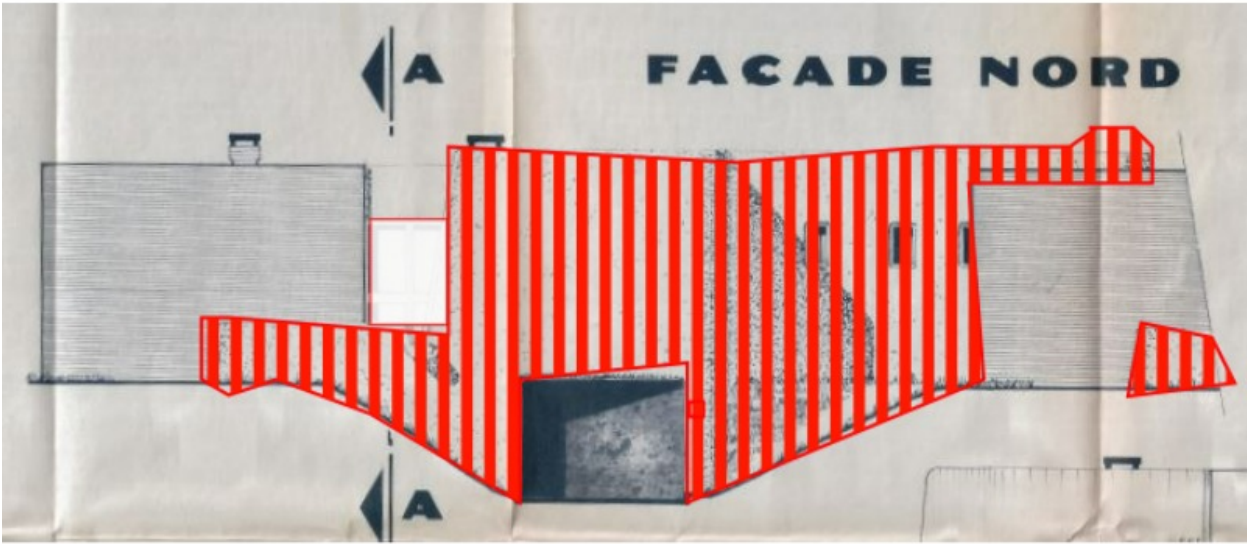
PLANCHE DE REPERAGE TECHNIQUE		
La planche de repérage est indissociable du rapport		
ADRESSE	10 VILLAS AMIANTE AVT TX ROUTE DE SACLAY 91120 PALAISEAU	
Localisation  Façades Extérieures > Façade Nord	Date visite	Du 06/06/2024 au 11/06/2024
	Auteur	Tiago Filipe DA MOTA GOMES
	N° dossier	22461180/S2/30
	Planche	4 / 10
	Indice	1
<b><u>Vue utilisée :</u></b>		
<b><u>Matériaux et produits contenant de l'amiante :</u></b>		
<div>▬ Joints d'étanchéité</div> <div>

Crépis et joints des dilatations</div>

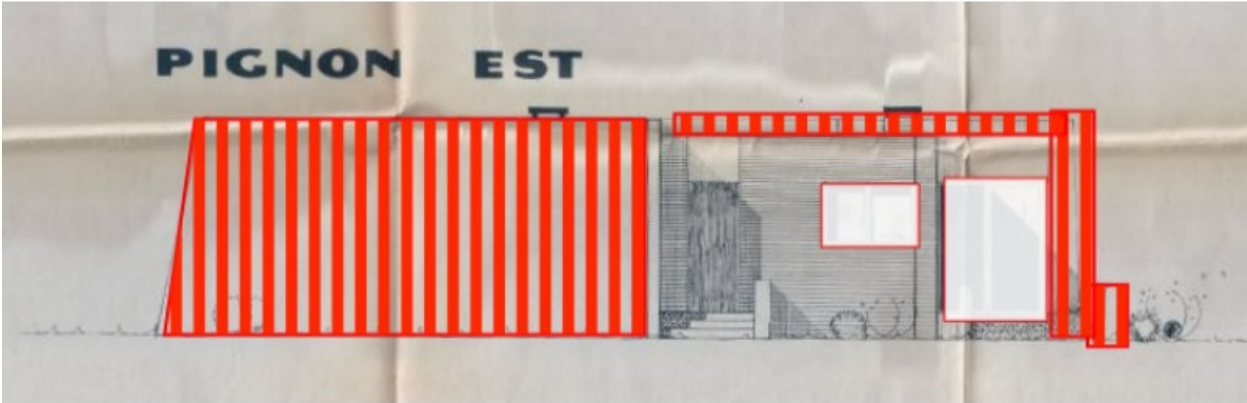
PLANCHE DE REPERAGE TECHNIQUE		
La planche de repérage est indissociable du rapport		
ADRESSE	10 VILLAS AMIANTE AVT TX ROUTE DE SACLAY 91120 PALAISEAU	
Localisation  Façades Extérieures > Pignon EST	Date visite	Du 06/06/2024 au 11/06/2024
	Auteur	Tiago Filipe DA MOTA GOMES
	N° dossier	22461180/S2/30
	Planche	8 / 10
	Indice	1
<b><u>Vue utilisée :</u></b>		
<b><u>Matériaux et produits contenant de l'amiante :</u></b>		
<div><div></div> Joints d'étanchéité</div> <div><div></div> Crépis et joints des dilatations</div>

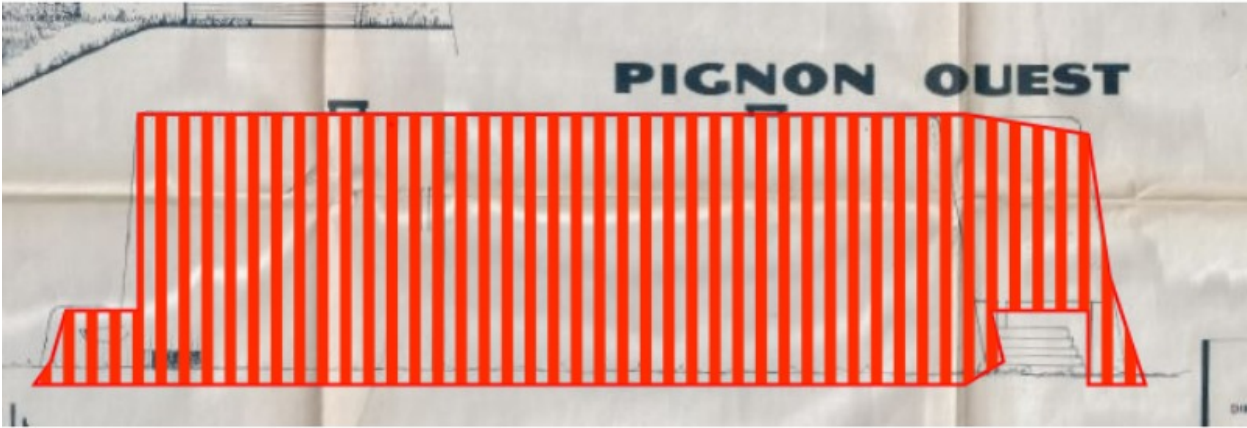
5	Façades Extérieures -> Pignon OUEST	Façades lourdes y compris poteaux	Joints de dilatation	Souple	Gris

PLANCHE DE REPERAGE TECHNIQUE		
La planche de repérage est indissociable du rapport		
ADRESSE	10 VILLAS AMIANTE AVT TX ROUTE DE SACLAY 91120 PALAISEAU	
Localisation  Façades Extérieures > Pignon OUEST	Date visite	Du 06/06/2024 au 11/06/2024
	Auteur	Tiago Filipe DA MOTA GOMES
	N° dossier	22461180/S2/30
	Planche	10 / 10
	Indice	1
<b><u>Vue utilisée :</u></b>		
<b><u>Matériaux et produits contenant de l'amiante :</u></b>		
<div>

Crépis et joints des dilatations</div>
