Rapport de repérage amiante avant réalisation de travaux dans un immeuble bâti

Article R4412-97 du Code du Travail, Norme NF X 46-020

Rapport N° : 22461180/S2/3/AM-RTV_V1

10 VILLAS AMIANTE AVT TXROUTE DE SACLAY
91120 PALAISEAU**VILLA 3**

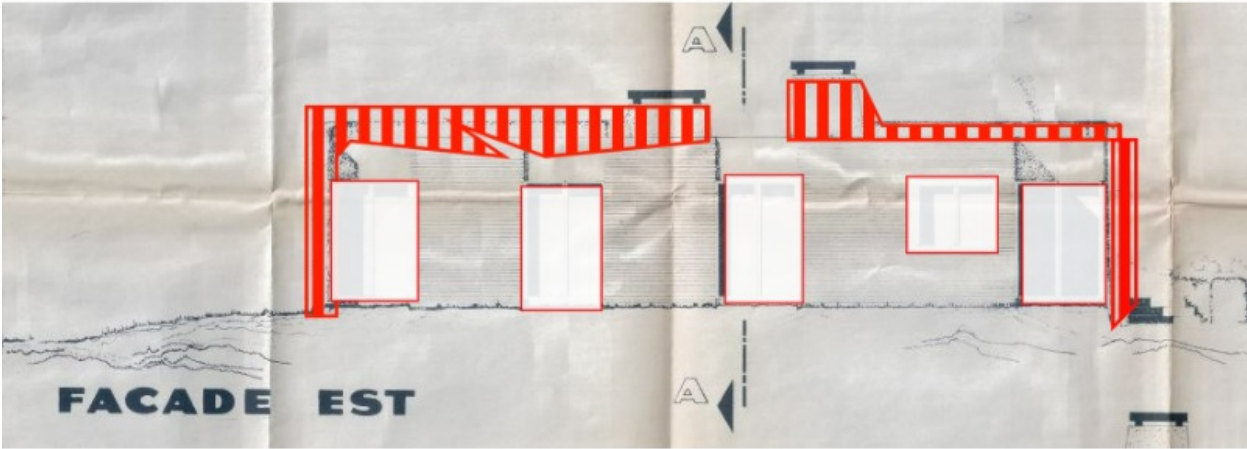
N°ZPSO	Localisation	Ouvrage	Partie d'ouvrage	Aspect	Couleur
9	Façade EXTERIEUR	Menuiseries extérieures	Joints d'étanchéité	Caoutchouc	Noir
7	Façade EXTERIEUR -> Façade EST	Façades lourdes y compris poteaux	Joints de dilatation	Caoutchouc	Blanc, Gris
9	Façade EXTERIEUR -> Façade EST	Menuiseries extérieures	Joints d'étanchéité	Caoutchouc	Noir
4	Façade EXTERIEUR -> Façade NORD	Façades lourdes y compris poteaux	Enduits extérieurs projetés, lissés ou talochés, crépis extérieurs	Ciment, Dur, Granuleux	Gris
7	Façade EXTERIEUR -> Façade NORD	Façades lourdes y compris poteaux	Joints de dilatation	Caoutchouc	Blanc, Gris
9	Façade EXTERIEUR -> Façade NORD	Menuiseries extérieures	Joints d'étanchéité	Caoutchouc	Noir
9	Façade EXTERIEUR -> Façade OUEST	Menuiseries extérieures	Joints d'étanchéité	Caoutchouc	Noir
7	Façade EXTERIEUR -> Façade OUEST	Façades lourdes y compris poteaux	Joints de dilatation	Caoutchouc	Blanc, Gris

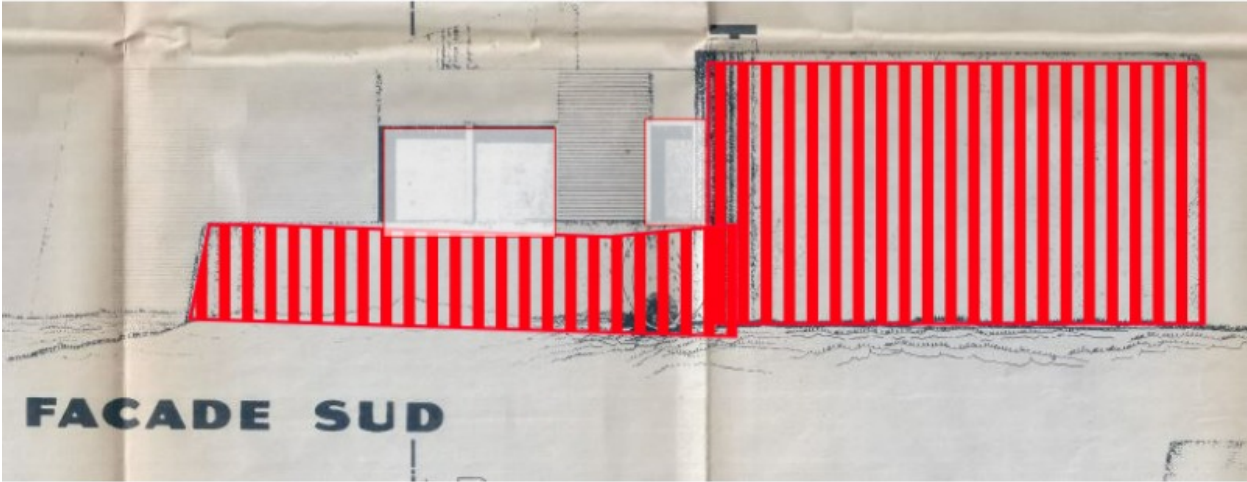
4	Façade EXTERIEUR -> Façade SUD	Façades lourdes y compris poteaux	Enduits extérieurs projetés, lissés ou talochés, crépis extérieurs	Ciment, Dur, Granuleux	Gris
7	Façade EXTERIEUR -> Façade SUD	Façades lourdes y compris poteaux	Joints de dilatation	Caoutchouc	Blanc, Gris
9	Façade EXTERIEUR -> Façade SUD	Menuiseries extérieures	Joints d'étanchéité	Caoutchouc	Noir
14	Toiture	Eléments associés à la toiture	Mitres	Fibres-ciment	Gris
