# Rapport de repérage amiante avant réalisation de travaux dans un immeuble bâti

**Rapport N° :** 22461180/S2/19/AM-RTV\_V1

**10 VILLAS AMIANTE AVT TX**

**VILLA 9**

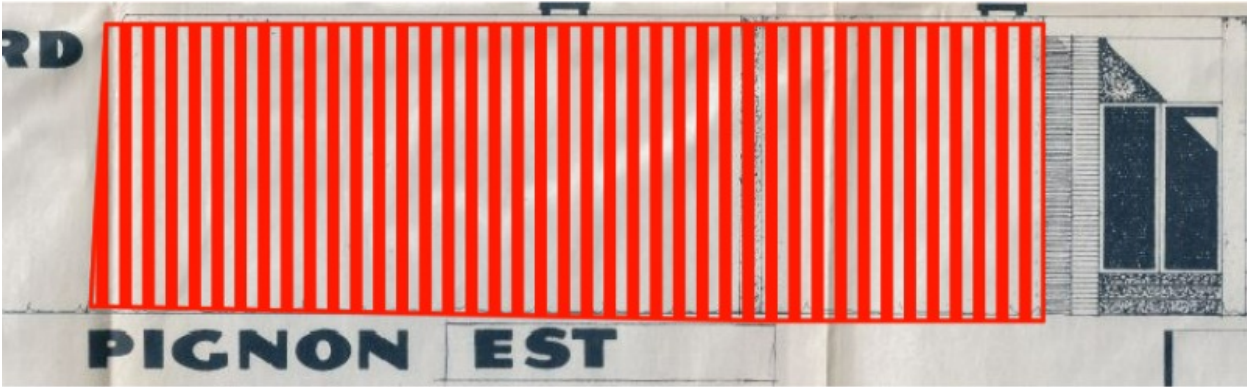
PLANCHE DE REPERAGE TECHNIQUE		
La planche de repérage est indissociable du rapport		
ADRESSE	10 VILLAS AMIANTE AVT TX ROUTE DE SACLAY 91120 PALAISEAU	
Localisation	Date visite	Du 06/06/2024 au 11/06/2024
Façades > Façade EST	Auteur	Tiago Filipe DA MOTA GOMES
	N° dossier	22461180/S2/19
	Planche	8 / 10
	Indice	1
Vue utilisée :		
Matériaux et produits contenant de l'amiante :		
<div><div></div>Crépis sablé</div>
