# Rapport de repérage amiante avant réalisation de travaux dans un immeuble bâti

Rapport N° : 22461180/S2/6/AM-RTV\_V1

**10 VILLAS AMIANTE AVT TX**

**VILLA 10**

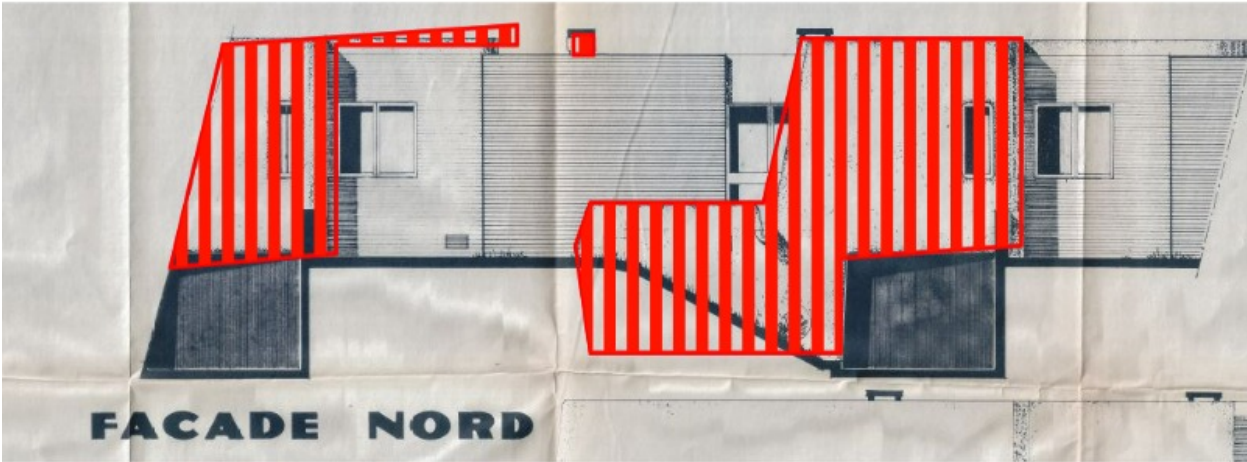
PLANCHE DE REPERAGE TECHNIQUE		
La planche de repérage est indissociable du rapport		
ADRESSE	10 VILLAS AMIANTE AVT TX ROUTE DE SACLAY 91120 PALAISEAU	
Localisation  Façades > Façade Nord	Date visite	Du 06/06/2024 au 11/07/2024
	Auteur	Tiago Filipe DA MOTA GOMES
	N° dossier	22461180/S2/6
	Planche	3 / 9
	Indice	1
<b><u>Vue utilisée :</u></b>		
<b><u>Matériaux et produits contenant de l'amiante :</u></b>		
<div><div></div>Crépis sablé</div>

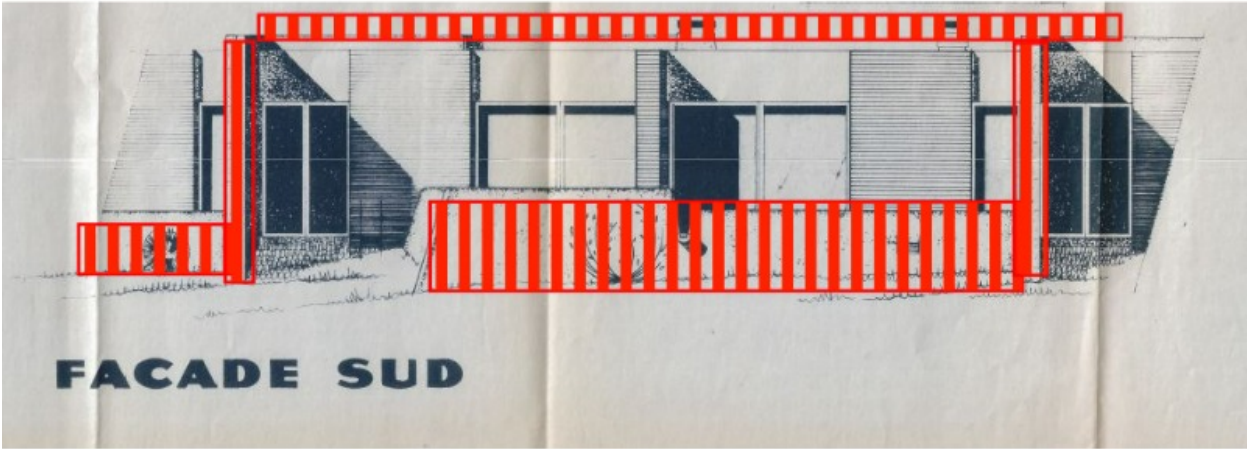
PLANCHE DE REPERAGE TECHNIQUE		
La planche de repérage est indissociable du rapport		
ADRESSE	10 VILLAS AMIANTE AVT TX ROUTE DE SACLAY 91120 PALAISEAU	
Localisation  Façades > Façade Sud	Date visite	Du 06/06/2024 au 11/07/2024
	Auteur	Tiago Filipe DA MOTA GOMES
	N° dossier	22461180/S2/6
	Planche	5 / 9
	Indice	1
Vue utilisée :		
Matériaux et produits contenant de l'amiante :		
<div><div></div>Crépis sablé</div>

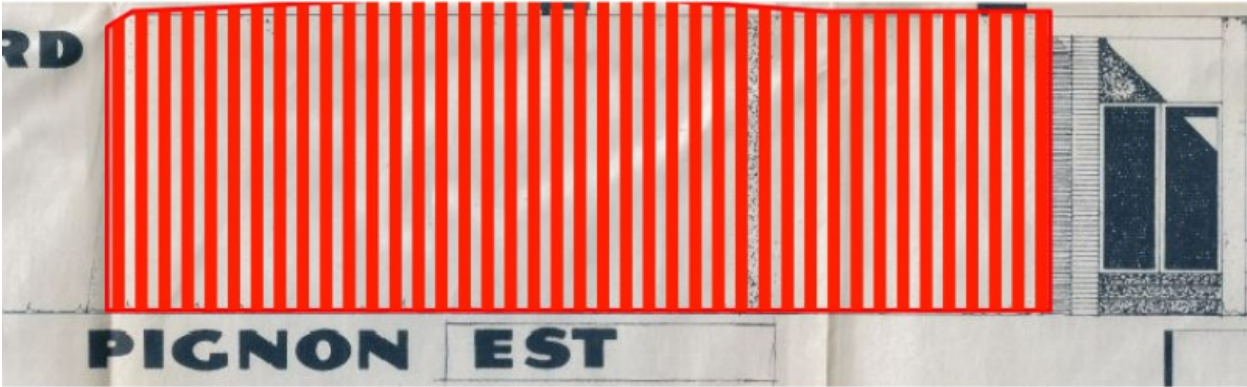
PLANCHE DE REPERAGE TECHNIQUE		
La planche de repérage est indissociable du rapport		
ADRESSE	10 VILLAS AMIANTE AVT TX ROUTE DE SACLAY 91120 PALAISEAU	
Localisation  Façades > Façade EST	Date visite	Du 06/06/2024 au 11/07/2024
	Auteur	Tiago Filipe DA MOTA GOMES
	N° dossier	22461180/S2/6
	Planche	7 / 9
	Indice	1
<b><u>Vue utilisée :</u></b>		
<b><u>Matériaux et produits contenant de l'amiante :</u></b>		
<div><div></div>Crépis sablé</div>

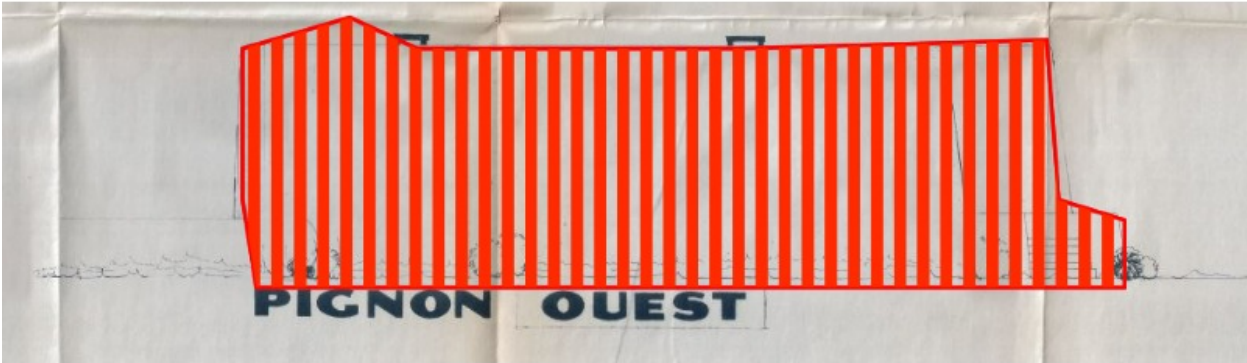
PLANCHE DE REPERAGE TECHNIQUE		
La planche de repérage est indissociable du rapport		
ADRESSE	10 VILLAS AMIANTE AVT TX ROUTE DE SACLAY 91120 PALAISEAU	
Localisation  Façades > Façade OUEST	Date visite	Du 06/06/2024 au 11/07/2024
	Auteur	Tiago Filipe DA MOTA GOMES
	N° dossier	22461180/S2/6
	Planche	9 / 9
	Indice	1
<b><u>Vue utilisée :</u></b>		
<b><u>Matériaux et produits contenant de l'amiante :</u></b>		
<div>  Crépis sablé</div>
