Rapport de repérage amiante avant réalisation de travaux dans un immeuble bâti

Rapport N° : 22461180/S2/1/AM-RTV_V1

10 VILLAS AMIANTE AVT TX

VILLA 4

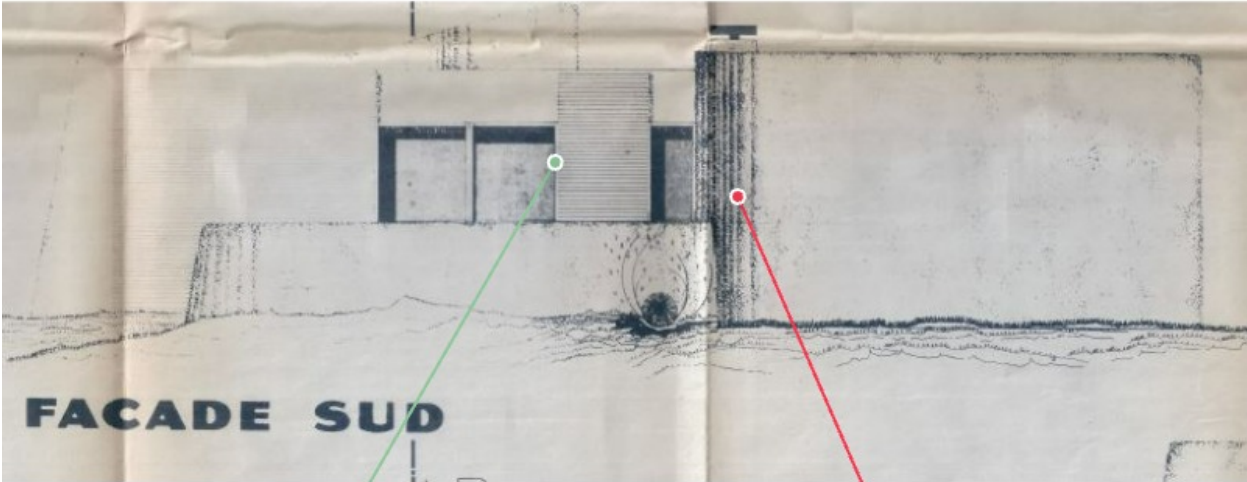
Extérieur -> Façade SUD	Façades lourdes y compris poteaux	Enduits extérieurs projetés, lissés ou talochés, crépis extérieurs	Ciment, Epais, Granuleux	Gris	3	P18 P	/	AN	/	Oui
Extérieur -> Façade SUD	Menuiseries extérieures	Joints d'étanchéité	Plastique, Silicone	Blanc	9	P20 N	/	AN	/	Non
Extérieur -> Façade OUEST	Façades lourdes y compris poteaux	Enduits extérieurs projetés, lissés ou talochés, crépis extérieurs	Plâtre	Beige	7	P19 N	/	AN	/	Non
TOITURE -> Toit terrasse	Eléments associés à la toiture	Mitres	Fibres-ciment	Gris	14	P27* P	/	AN	/	Oui
TOITURE -> Toit terrasse	Etanchéité de toiture terrasse	Revêtements bitumineux parties planes	Lés	Noir	10	P23* N	/	AN	/	Non

P18
