DIAGNOSTIC A LA DEMANDE DU CEREMA SUITE INONDATION  
DANS LES BÂTIMENTS AB ET B

5 Rue Jules Vallès  
22000 SAINT BRIEUC

**RAPPORT DE DIAGNOSTIC SUR LA  
PROBLEMATIQUE D'AFFLUX EAU DANS  
LES BÂTIMENTS AB ET B**

<b>colas / durand</b> architectes		10 RUE DES PORTES PLOUAIS 22400 LAMBALLE – T.02 96 31 65 99 agence@colas-durand.fr - <a href="http://www.colas-durand.fr">www.colas-durand.fr</a>		
Affaire	Phase	Indice	Date	Modifications
22.68 RD	DIAG	0	15/12/22	Première diffusion

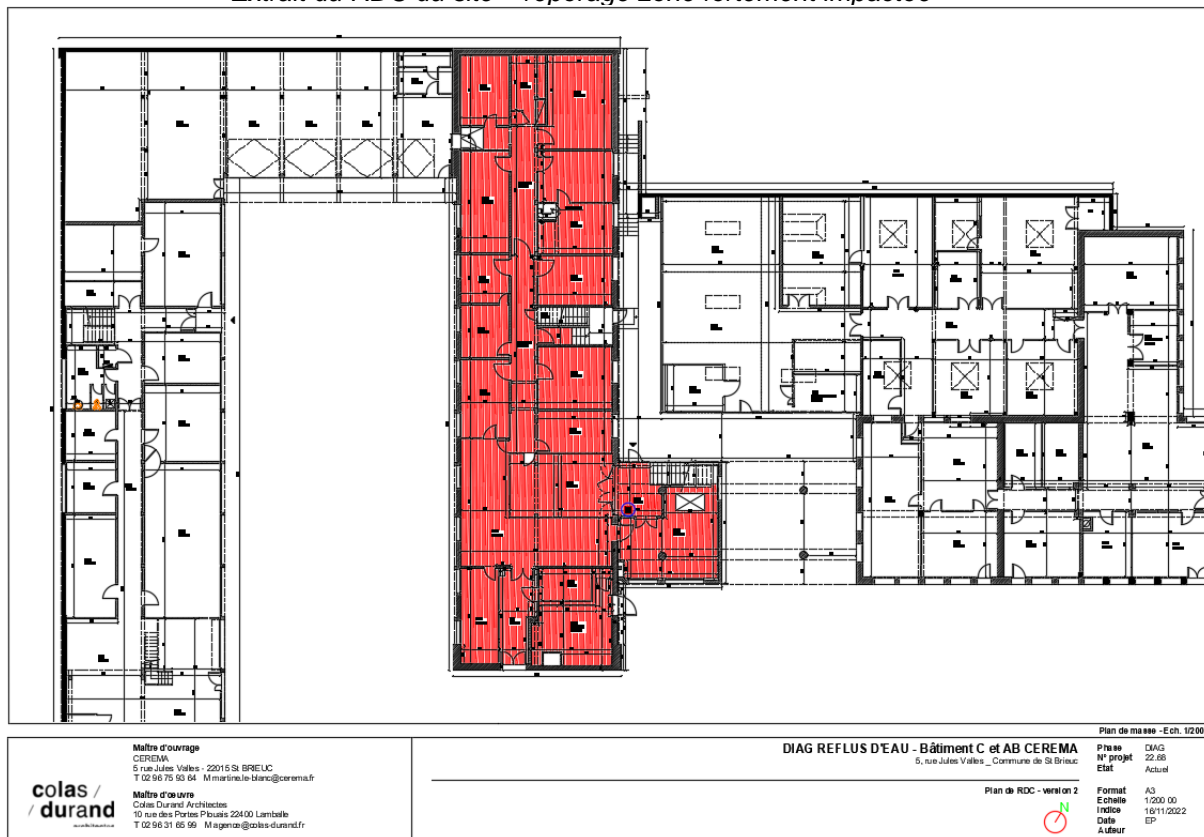
*Extrait du RDC du site – repérage zone fortement impactée*

L'intégralité du RDC des bâtiments AB et B ont été visités.

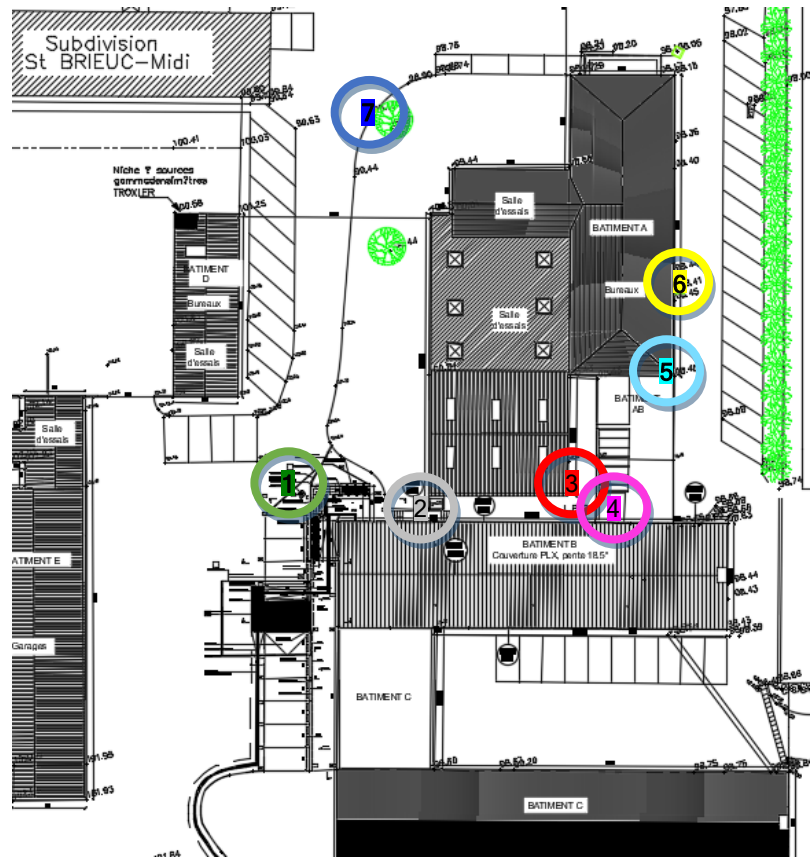
## Repérage des altimétries des fils d'eau

Altimétrie en surface = 100.73  
fe = 99.7

Altimétrie en surface = 99.21  
fe = 98.21

Altimétrie en surface = 98.32  
fe = 97.99

Altimétrie en surface = 98.32  
fe = 97.72

Altimétrie en surface = 98.45  
fe = 98.11

Altimétrie en surface = 98.41  
fe = 97.82

Altimétrie en surface = 99.12  
fe = 98.09

fe = file d'eau

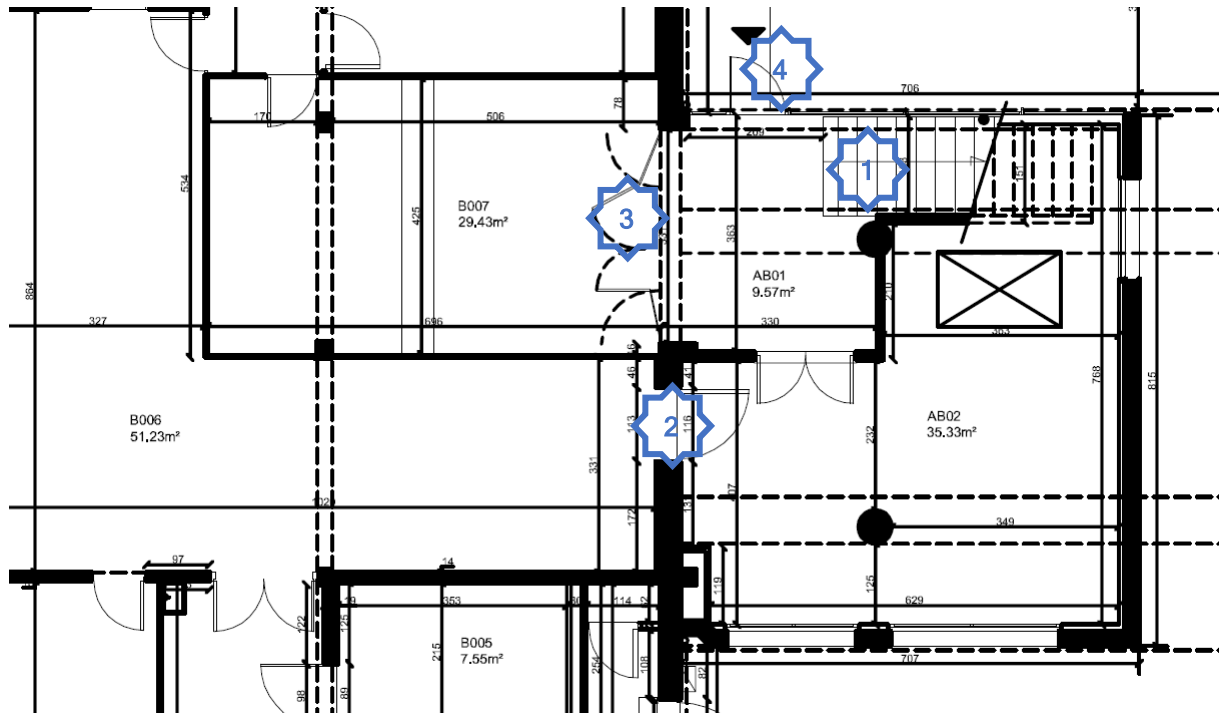
### 1 - Accès RDC bâtiment AB

Le bâtiment AB au RDC est desservi par plusieurs accès :

- Escalier (1)
- Porte intérieure entre B006 et AB02 (2)
- Porte intérieure entre B007 et AB01 (3)
- L'ensemble menuiserie extérieur entre AB01 et le hangar A (4)

Le bâtiment AB est composé de plusieurs menuiseries extérieures, seul l'ensemble au RDC façade Ouest donne accès directement à l'extérieur du site. Cette menuiserie est constituée d'une partie fixe avec des panneaux pleins sur le bas et vitrés à partir de la moitié de la hauteur. Une partie ouvrante accédant à un hall desservant l'escalier, la salle AB 02 et la salle B007.

L'ensemble menuiserie extérieure comprenant la porte (4) ne comporte pas de reingot et n'est donc pas conforme au DTU 36.5 : « La pièce reconstituant le reingot doit être en matériau ne créant pas de pont thermique, durablement résistant aux intempéries. Largeur minimale 40 mm, hauteur minimale 25 mm »

- 1- Séparation réseaux EU et EP jusqu'en limite de propriété.
- 2- Multiplier les réseaux d'évacuation d'eau pluviale pour limiter l'engorgement ou augmenter le diamètre d'évacuation.
- 3- Faire des puits d'infiltration en tampon avant évacuation des trop pleins dans le réseau EP. Un calcul de dimensionnement sera à prévoir.
- 4- Créer des zones perméables favorisant le drainage naturel des eaux de pluie. Un calcul de surface sera à prévoir.
- 5- Revoir l'étanchéité des regards intérieurs EU.
- 6- Revoir les réseaux d'évacuation des EP en extérieur, dérouter le réseaux EP et ne plus passer par le bâtiment AB. Le dimensionnement et les orientations du réseaux seront à redéfinir.
- 7- Revoir les seuils des menuiseries extérieurs avec la création de rejingot.
- 8- Création de caniveau manquant devant les menuiseries extérieures donnant accès à l'extérieur des bâtiments A et AB.
