Université Toulouse Jean Jaurès

RAPPORT DE DIAGNOSTIC

**Centre universitaire de l'Ariège
Foix (09)**

Affaire BETEP n°22/03021

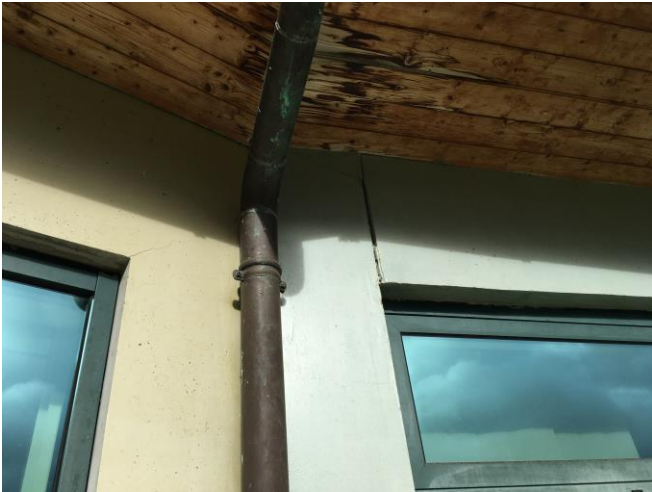
L'appui du linteau pose question. A ce stade nous ne savons pas comment il tient. Le travail en console avec la présence du pan coupé semble difficilement réalisable. Ce linteau doit certainement s'appuyer sur l'autre bloc ce qui expliquerait la présence de fissure, peut être par goujonnage (interdit en sismique). Autre possibilité, le joint n'existait pas à l'origine et une fissure s'est créée au fil du temps...

Photo du linteau à l'intérieur du bâtiment

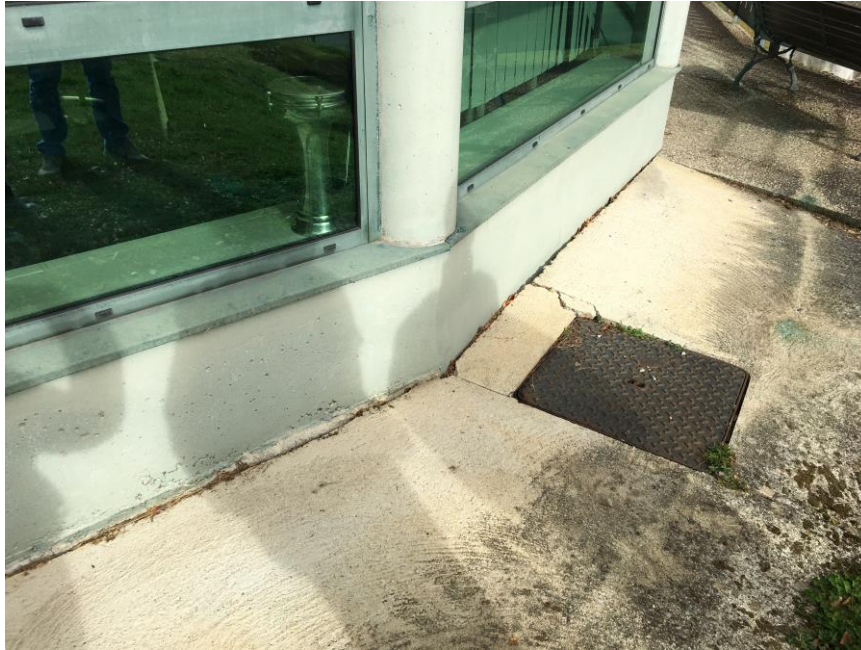
Tassement du trottoir

Ce tassement montre que le terrain travaille, au droit du mur de soutènement du sous-sol. Une marche s'est créée entre le trottoir et la dalle portée de la coursive.

Les mouvements du bâtiment peuvent provenir d'un possible tassement différentiel sous les fondations.

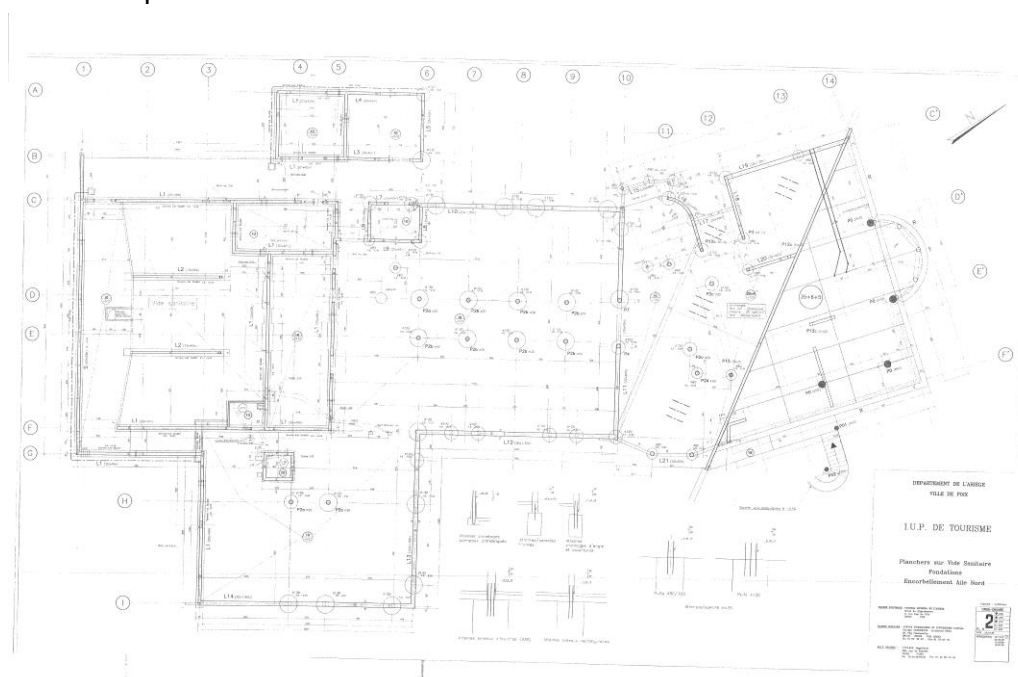
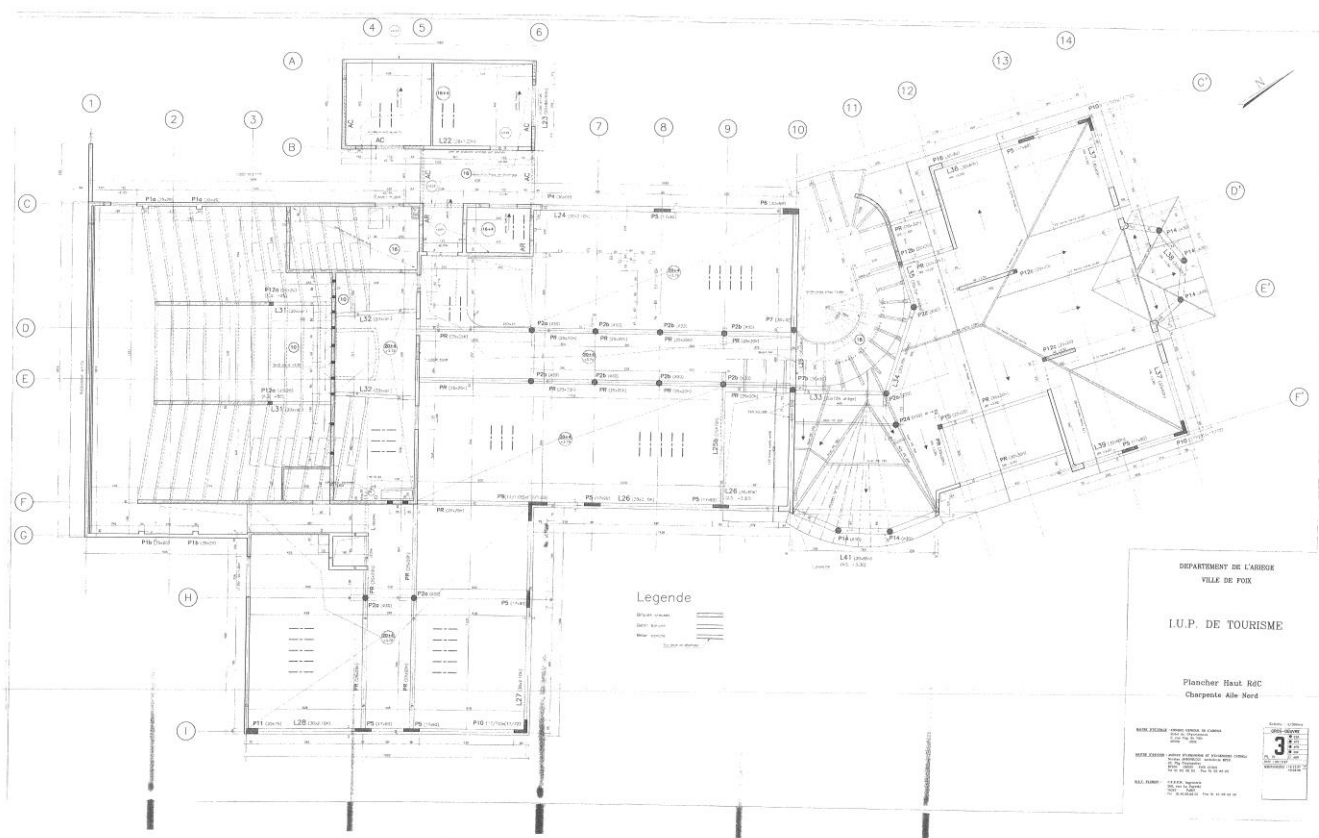
De plus, en règle sismique, il est obligatoire d'avoir une double structure au niveau des joints de dilatation afin de ne pas faire transiter d'efforts d'un bloc à l'autre. Cette double structure est absente des plans.

La largeur du joint de dilatation n'est pas indiquée sur la vue en plan. Nous l'avons trouvée dans les DOE, sur le plan de ferrailage n°22. Elle est seulement de 2cm.
