Rapport de mission de repérage des matériaux et produits contenant de l'amiante avant réalisation de travaux

Numéro de dossier : 24-MIN-106D1- Révision 1

Date du repérage : 12/08/2024 & 19/12/2024

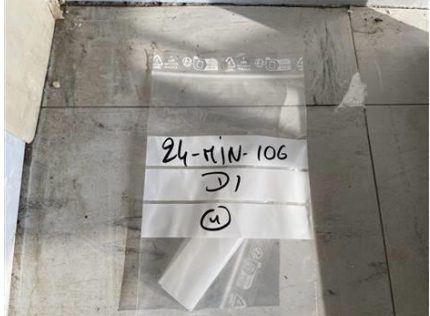
<p>Photo n° PhA001</p> <p>Localisation : Bâtiment 26 - 2ème étage - 201</p> <p>Ouvrage : Sol</p> <p>Description : Dalle de sol dure + colle noire + ragréage</p> <p>Localisation sur croquis : 1</p> <p>Amiante : Chrysotile</p>

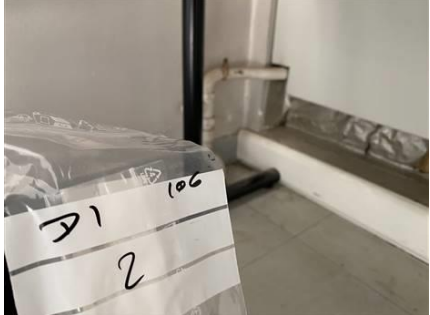
<p>Photo n° PhA002</p> <p>Localisation : Bâtiment 26 - 2ème étage - 201</p> <p>Ouvrage : Mur de doublage</p> <p>Description : Peinture + enduit blanc + béton gris</p> <p>Localisation sur croquis : 2</p> <p>Amiante : Chrysotile</p> <p>Suite contre analyse (prélèvement n°284) étant revenu négatif nous considérons que le prélèvement n°2 est négatif.</p>

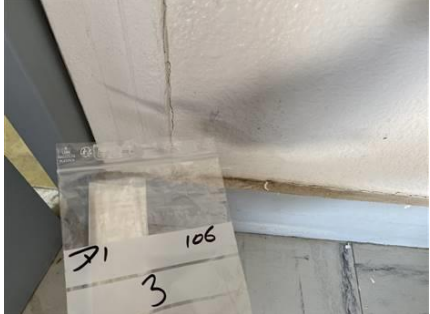
<p>Photo n° PhA003</p> <p>Localisation : Bâtiment 26 - 2ème étage - 201</p> <p>Ouvrage : Mur de cloison</p> <p>Description : Peinture + plâtre</p> <p>Localisation sur croquis : 3</p> <p>Amiante : Non détecté</p>

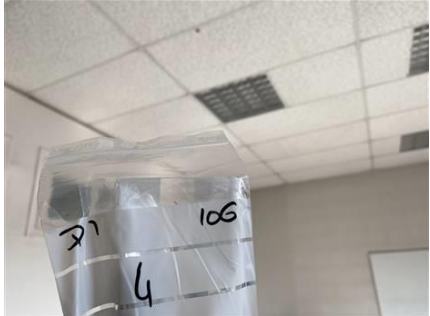
<p>Photo n° PhA004</p> <p>Localisation : Bâtiment 26 - 2ème étage - 201</p> <p>Ouvrage : Plafond</p> <p>Description : Dalle de faux-plafond</p> <p>Localisation sur croquis : 4</p> <p>Amiante : Non détecté</p>

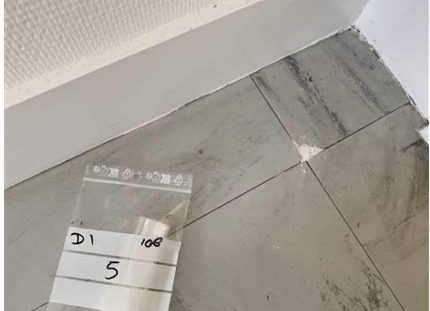
<p>Photo n° PhA005</p> <p>Localisation : Bâtiment 26 - 2ème étage - 205</p> <p>Ouvrage : Sol</p> <p>Description : Dalle de sol dure + colle noire + ragréage</p> <p>Localisation sur croquis : 5</p> <p>Amiante : Chrysotile</p>

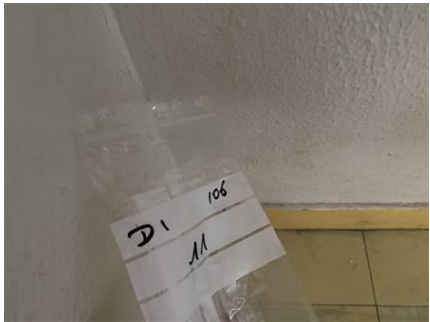
<p>Photo n° PhA011 Localisation : Bâtiment 26 - 2ème étage - 2C1 Ouvrage : Mur porteur Description : Peinture + enduit blanc + béton gris Localisation sur croquis : 11 Amiante : Non détecté</p>

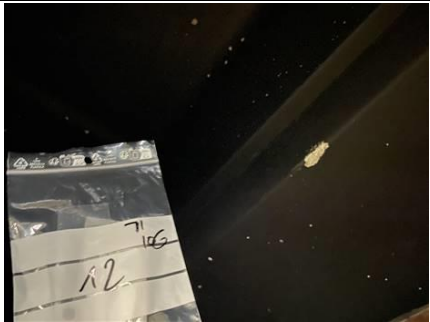
<p>Photo n° PhA012 Localisation : Bâtiment 26 - 2ème étage - 2C1 Ouvrage : Plafond plénum Description : Peinture + béton gris Localisation sur croquis : 12 Amiante : Non détecté</p>

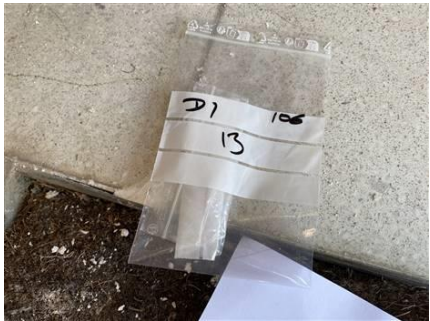
<p>Photo n° PhA013 Localisation : Bâtiment 26 - 2ème étage - A2 Ouvrage : Sol Description : Colle de carrelage + ragréage Localisation sur croquis : 13 Amiante : Non détecté</p>

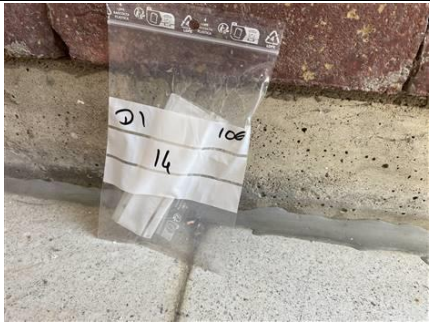
<p>Photo n° PhA014 Localisation : Bâtiment 26 - 2ème étage - A2 Ouvrage : Soubassement Description : Béton gris Localisation sur croquis : 14 Amiante : Non détecté</p>
 	<p>Photo n° PhA015 Localisation : Bâtiment 26 - 2ème étage - A2 Ouvrage : Fenêtre en aluminium Description : Joint de vitrage Localisation sur croquis : 15 Amiante : Chrysotile</p>

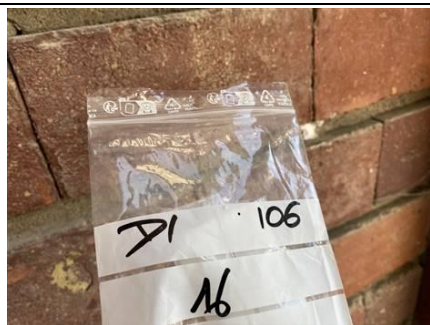
Photo n° PhA016
 Localisation : Bâtiment 26 - 2ème étage - A2
 Ouvrage : Mur
 Description : Joint ciment
 Localisation sur croquis : 16
 Amiante : Non détecté

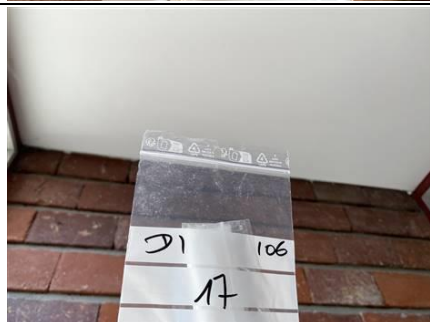
Photo n° PhA017
 Localisation : Bâtiment 26 - 2ème étage - A2
 Ouvrage : Plafond
 Description : Peinture + plâtre
 Localisation sur croquis : 17
 Amiante : Non détecté

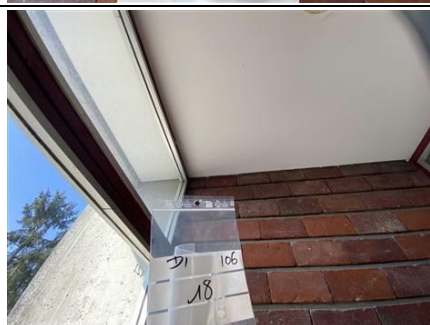
Photo n° PhA018
 Localisation : Bâtiment 26 - 2ème étage - A2
 Ouvrage : Plafond
 Description : Plâtre fibreux
 Localisation sur croquis : 18
 Amiante : Non détecté

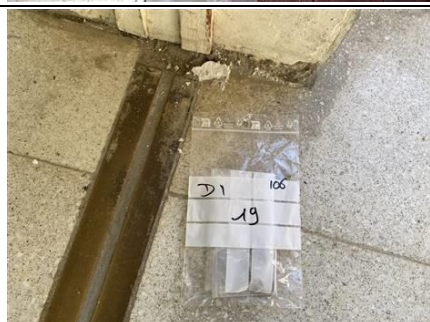
Photo n° PhA019
 Localisation : Bâtiment 26 - 2ème étage - 2C2
 Ouvrage : Sol
 Description : Colle de carrelage + ragréage
 Localisation sur croquis : 19
 Amiante : Chrysotile

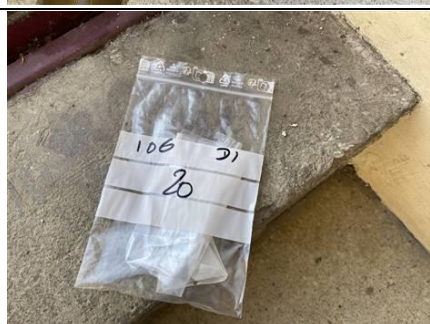
Photo n° PhA020
 Localisation : Bâtiment 26 - 2ème étage - 2C2
 Ouvrage : Petit muret
 Description : Béton gris
 Localisation sur croquis : 20
 Amiante : Non détecté

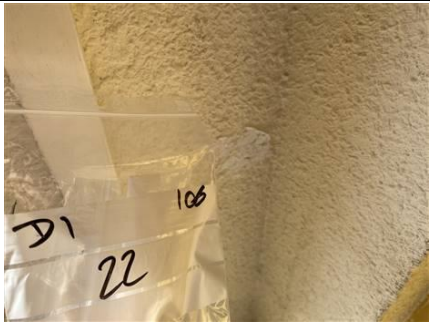
<p>Photo n° PhA022 Localisation : Bâtiment 27 - 2ème étage - 2D1 Ouvrage : Mur porteur Description : Peinture + plâtre + béton gris Localisation sur croquis : 22 Amiante : Non détecté</p>

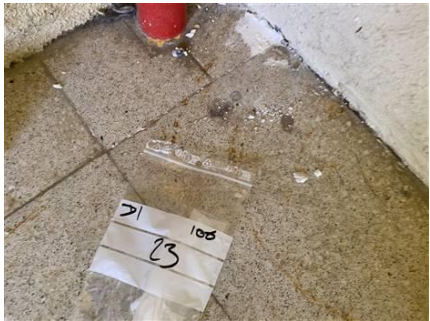
<p>Photo n° PhA023 Localisation : Bâtiment 27 - 2ème étage - 2D1 Ouvrage : Sol Description : Colle de carrelage + ragréage Localisation sur croquis : 23 Amiante : Non détecté</p>

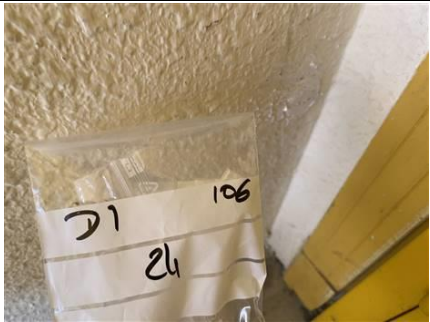
<p>Photo n° PhA024 Localisation : Bâtiment 27 - 2ème étage - 2D1 Ouvrage : Mur de cloison Description : Peinture + plâtre Localisation sur croquis : 24 Amiante : Non détecté</p>
 	<p>Photo n° PhA025 Localisation : Bâtiment 27 - 2ème étage - 2D1 Ouvrage : Plafond Description : Peinture + enduit blanc + béton gris Localisation sur croquis : 25 Amiante : Non détecté</p>

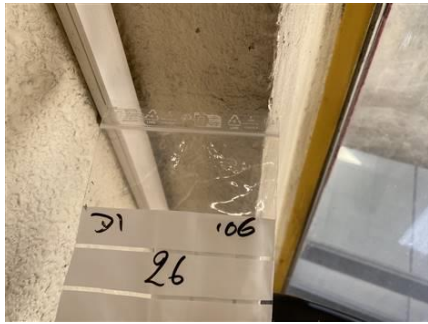
Photo n° PhA026
 Localisation : Bâtiment 27 - 2ème étage - 2D1
 Ouvrage : Mur de doublage
 Description : Peinture + enduit blanc + béton gris
 Localisation sur croquis : 26
 Amiante : Non détecté

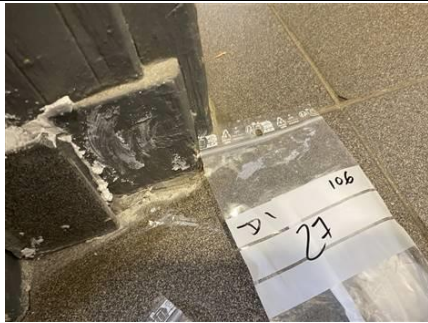
Photo n° PhA027
 Localisation : Bâtiment 27 - 2ème étage - 201/202
 Ouvrage : Derrière la 1er plinthe
 Description : Colle de plinthe
 Localisation sur croquis : 27
 Amiante : Non détecté

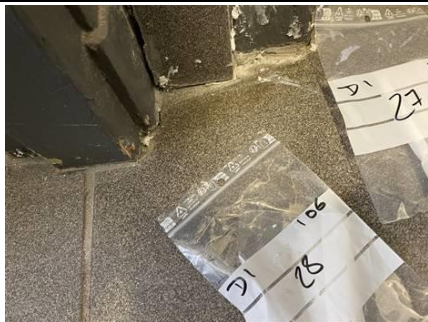
Photo n° PhA028
 Localisation : Bâtiment 27 - 2ème étage - 201/202
 Ouvrage : Mur
 Description : Colle de plinthe
 Localisation sur croquis : 28
 Amiante : Non détecté

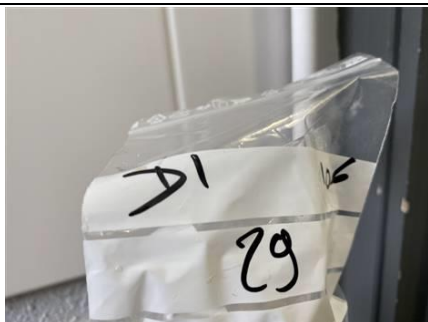
Photo n° PhA029
 Localisation : Bâtiment 27 - 2ème étage - 201/202
 Ouvrage : Mur
 Description : Colle de faïence
 Localisation sur croquis : 29
 Amiante : Non détecté

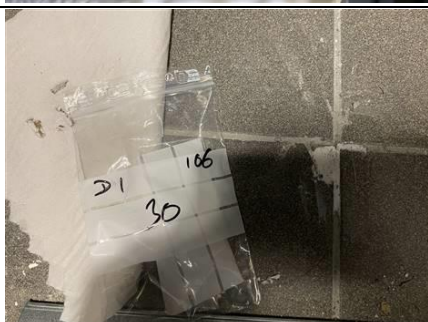
Photo n° PhA030
 Localisation : Bâtiment 27 - 2ème étage - 201/202
 Ouvrage : Sol
 Description : Colle de carrelage + ragréage
 Localisation sur croquis : 30
 Amiante : Non détecté

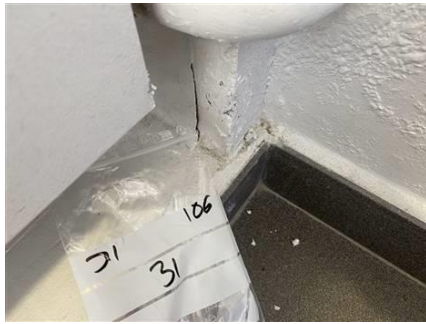
Photo n° PhA031
 Localisation : Bâtiment 27 - 2ème étage - 201/202
 Ouvrage : Mur de doublage
 Description : Peinture + enduit blanc + béton gris
 Localisation sur croquis : 31
 Amiante : Non détecté

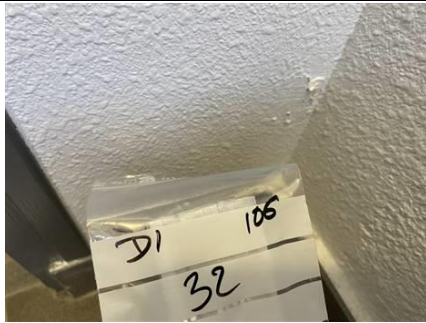
Photo n° PhA032
 Localisation : Bâtiment 27 - 2ème étage - 201/202
 Ouvrage : Mur de cloison
 Description : Peinture + plâtre
 Localisation sur croquis : 32
 Amiante : Non détecté

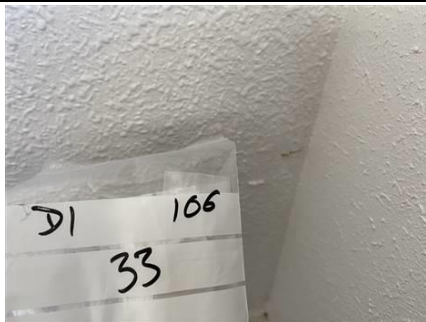
Photo n° PhA033
 Localisation : Bâtiment 27 - 2ème étage - 201/202
 Ouvrage : Mur porteur
 Description : Peinture + enduit blanc + béton gris
 Localisation sur croquis : 33
 Amiante : Non détecté

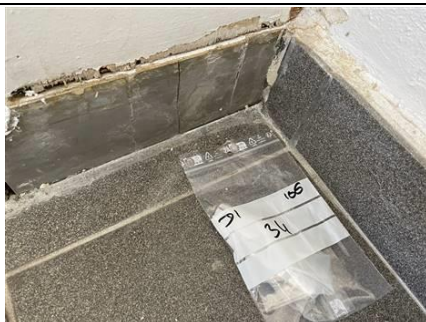
Photo n° PhA034
 Localisation : Bâtiment 27 - 2ème étage - 201/202
 Ouvrage : Derrière 1er plinthe
 Description : Colle de plinthe
 Localisation sur croquis : 34
 Amiante : Non détecté

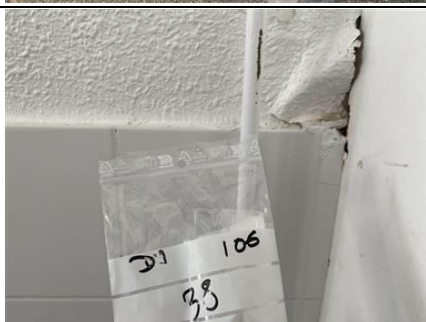
Photo n° PhA035
 Localisation : Bâtiment 27 - 2ème étage - 201/202
 Ouvrage : Mur
 Description : Colle de plinthe
 Localisation sur croquis : 35
 Amiante : Non détecté

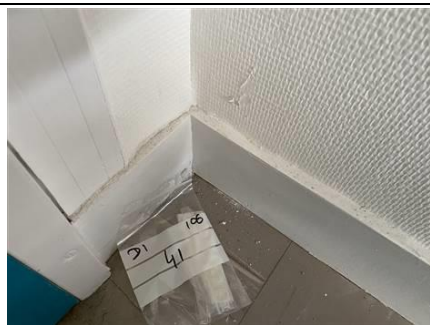
Photo n° PhA041
 Localisation : Bâtiment 27 - 2ème étage - 214
 Ouvrage : Mur de cloison
 Description : Tapisserie + plâtre
 Localisation sur croquis : 41
 Amiante : Non détecté

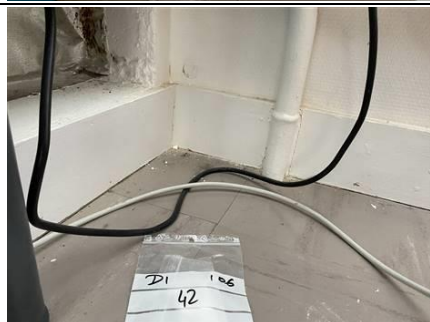
Photo n° PhA042
 Localisation : Bâtiment 27 - 2ème étage - 214
 Ouvrage : Mur porteur
 Description : Tapisserie + enduit blanc + béton gris
 Localisation sur croquis : 42
 Amiante : Non détecté

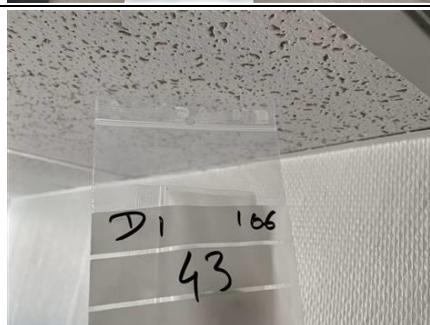
Photo n° PhA043
 Localisation : Bâtiment 27 - 2ème étage - 214
 Ouvrage : Plafond
 Description : Dalle de faux-plafond
 Localisation sur croquis : 43
 Amiante : Non détecté

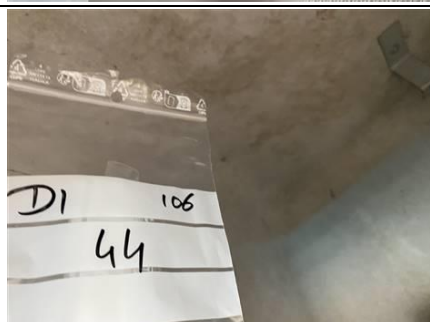
Photo n° PhA044
 Localisation : Bâtiment 27 - 2ème étage - 214
 Ouvrage : Plafond plénum
 Description : Peinture + enduit blanc + béton gris
 Localisation sur croquis : 44
 Amiante : Non détecté

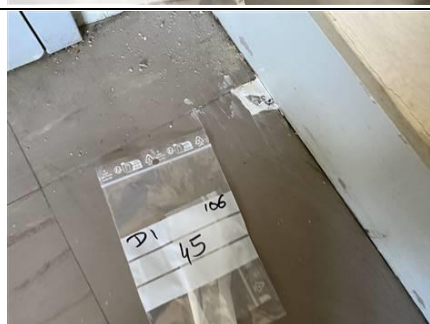
Photo n° PhA045
 Localisation : Bâtiment 27 - 2ème étage - 206
 Ouvrage : Sol
 Description : Dalle de sol dure + colle noire + ragréage
 Localisation sur croquis : 45
 Amiante : Chrysotile

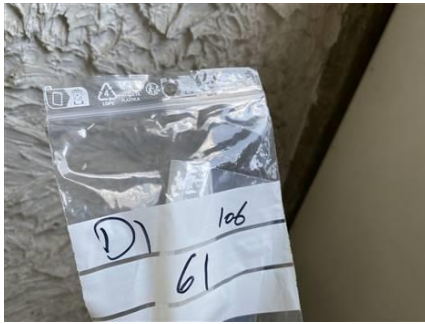
Photo n° PhA061
 Localisation : Bâtiment 27 - 2ème étage - 207
 Ouvrage : Mur
 Description : Enduit blanc
 Localisation sur croquis : 61
 Amiante : Non détecté

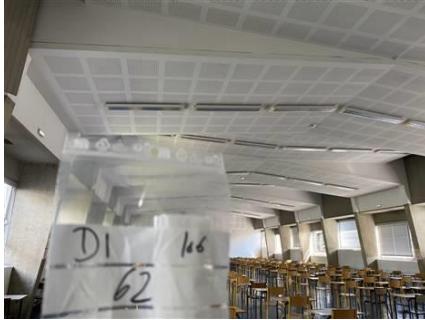
Photo n° PhA062
 Localisation : Bâtiment 27 - 2ème étage - 207
 Ouvrage : Plafond
 Description : Plâtre
 Localisation sur croquis : 62
 Amiante : Non détecté

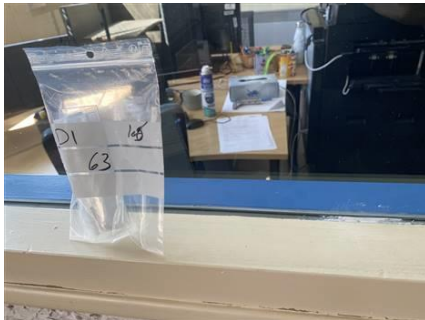
Photo n° PhA063
 Localisation : Bâtiment 27 - 2ème étage - 207
 Ouvrage : Fenêtre en bois
 Description : Joint de vitrage
 Localisation sur croquis : 63
 Amiante : Non détecté

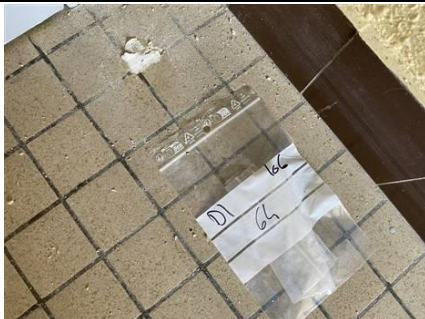
Photo n° PhA064
 Localisation : Bâtiment 27 - 2ème étage - 208
 Ouvrage : Sol
 Description : Colle de carrelage + ragréage
 Localisation sur croquis : 64
 Amiante : Non détecté

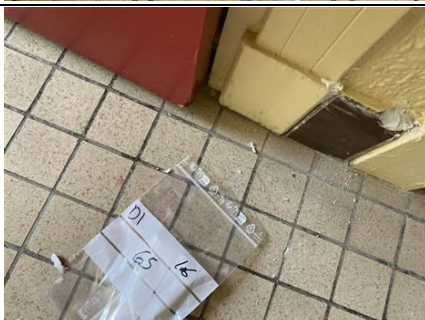
Photo n° PhA065
 Localisation : Bâtiment 27 - 2ème étage - 208
 Ouvrage : Mur
 Description : Colle de plinthe
 Localisation sur croquis : 65
 Amiante : Chrysotile

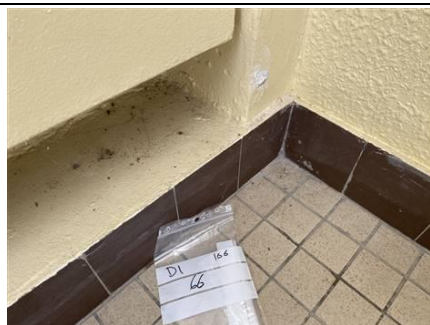
Photo n° PhA066
 Localisation : Bâtiment 27 - 2ème étage - 208
 Ouvrage : Mur de doublage
 Description : Peinture + enduit blanc + béton gris
 Localisation sur croquis : 66
 Amiante : Non détecté

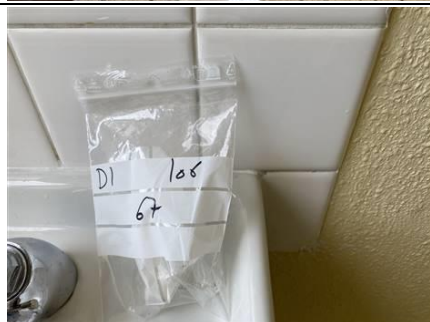
Photo n° PhA067
 Localisation : Bâtiment 27 - 2ème étage - 208
 Ouvrage : Mur
 Description : Colle de faïence
 Localisation sur croquis : 67
 Amiante : Chrysotile

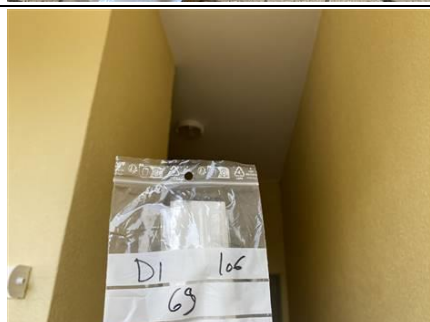
Photo n° PhA069
 Localisation : Bâtiment 27 - 2ème étage - 208
 Ouvrage : Plafond
 Description : Peinture + enduit blanc + béton gris
 Localisation sur croquis : 69
 Amiante : Non détecté

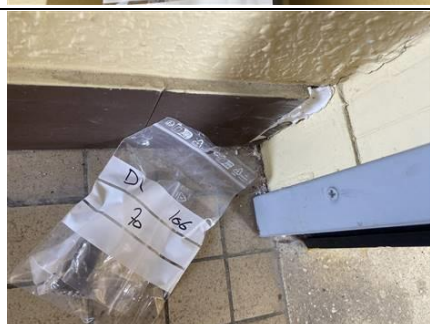
Photo n° PhA070
 Localisation : Bâtiment 27 - 2ème étage - 209
 Ouvrage : Mur
 Description : Colle de plinthe
 Localisation sur croquis : 70
 Amiante : Non détecté

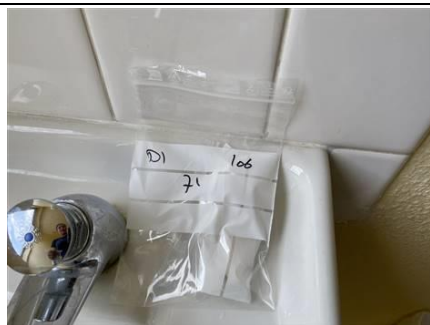
Photo n° PhA071
 Localisation : Bâtiment 27 - 2ème étage - 209
 Ouvrage : Mur
 Description : Colle de faïence
 Localisation sur croquis : 71
 Amiante : Chrysotile

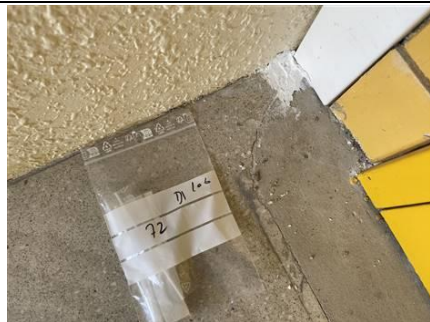
Photo n° PhA072
 Localisation : Bâtiment 27 - 2ème étage - 2D3
 Ouvrage : Sol
 Description : Colle de carrelage + ragréage
 Localisation sur croquis : 72
 Amiante : Non détecté

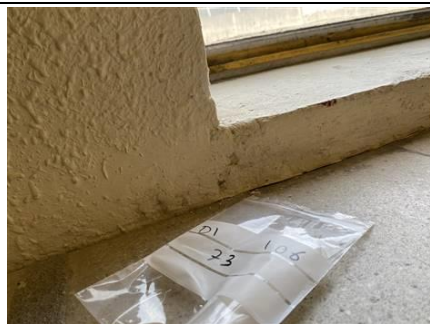
Photo n° PhA073
 Localisation : Bâtiment 27 - 2ème étage - 2D3
 Ouvrage : Mur de doublage
 Description : Peinture + enduit blanc + béton gris
 Localisation sur croquis : 73
 Amiante : Non détecté

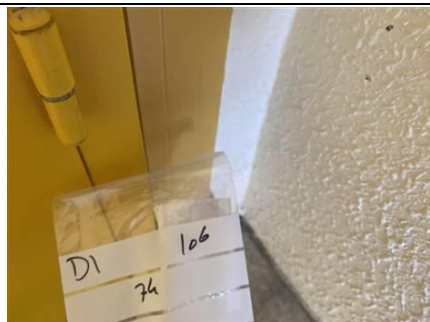
Photo n° PhA074
 Localisation : Bâtiment 27 - 2ème étage - 2D3
 Ouvrage : Mur de cloison
 Description : Peinture + plâtre
 Localisation sur croquis : 74
 Amiante : Non détecté

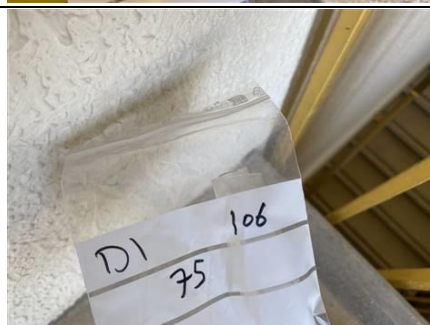
Photo n° PhA075
 Localisation : Bâtiment 27 - 2ème étage - 2D3
 Ouvrage : Mur porteur
 Description : Peinture + enduit blanc + béton gris
 Localisation sur croquis : 75
 Amiante : Non détecté

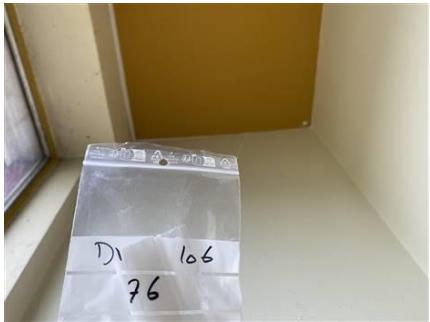
<p>Photo n° PhA076 Localisation : Bâtiment 27 - 2ème étage - 2D3 Ouvrage : Plafond Description : Peinture + enduit blanc + béton gris Localisation sur croquis : 76 Amiante : Non détecté</p>

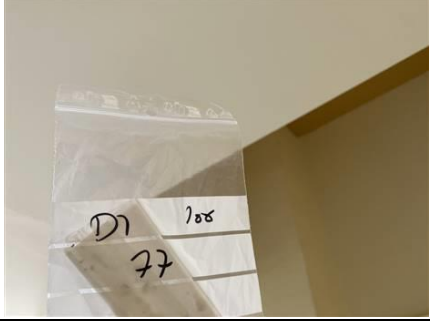
<p>Photo n° PhA077 Localisation : Bâtiment 27 - 2ème étage - 2D3 Ouvrage : Coffrage Description : Plâtre Localisation sur croquis : 77 Amiante : Non détecté</p>

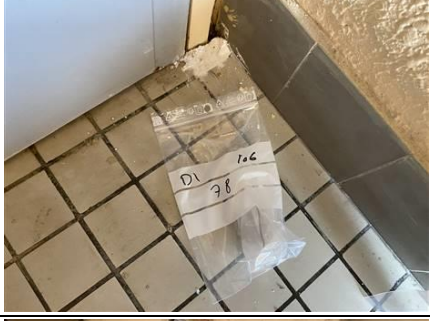
<p>Photo n° PhA078 Localisation : Bâtiment 27 - 1er étage - 111 Ouvrage : Sol Description : Colle de carrelage + ragréage Localisation sur croquis : 78 Amiante : Non détecté</p>

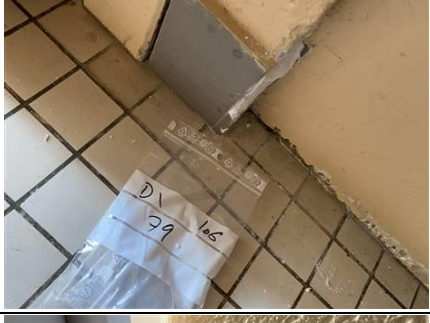
<p>Photo n° PhA079 Localisation : Bâtiment 27 - 1er étage - 111 Ouvrage : Mur Description : Colle de plinthe Localisation sur croquis : 79 Amiante : Non détecté</p>

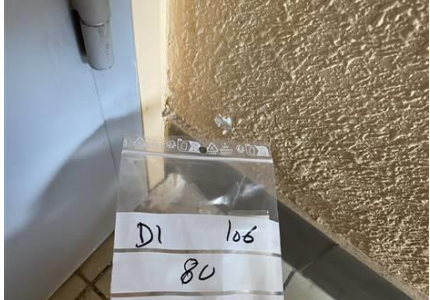
<p>Photo n° PhA080 Localisation : Bâtiment 27 - 1er étage - 111 Ouvrage : Mur de doublage Description : Peinture + enduit blanc + béton gris Localisation sur croquis : 80 Amiante : Non détecté</p>

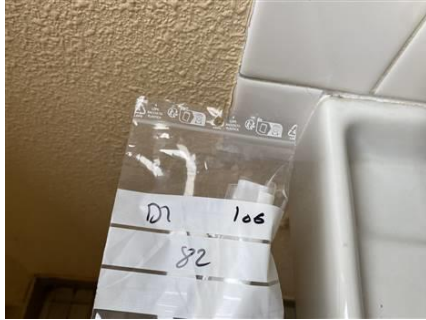
Photo n° PhA082
 Localisation : Bâtiment 27 - 1er étage - 111
 Ouvrage : Mur
 Description : Colle de faïence
 Localisation sur croquis : 82
 Amiante : Chrysotile

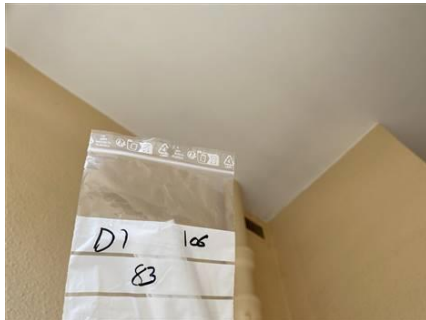
Photo n° PhA083
 Localisation : Bâtiment 27 - 1er étage - 111
 Ouvrage : Plafond
 Description : Peinture + enduit blanc + béton gris
 Localisation sur croquis : 83
 Amiante : Non détecté

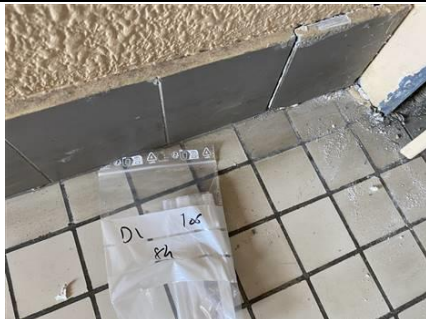
Photo n° PhA084
 Localisation : Bâtiment 27 - 1er étage - 112
 Ouvrage : Mur
 Description : Colle de plinthe
 Localisation sur croquis : 84
 Amiante : Non détecté

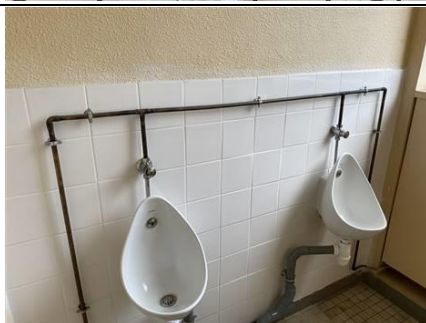
Photo n° PhA085
 Localisation : Bâtiment 27 - 1er étage - 112
 Ouvrage : Mur
 Description : Colle de faïence
 Localisation sur croquis : 85
 Amiante : Chrysotile

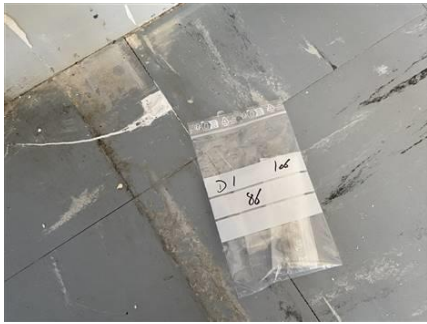
Photo n° PhA086
 Localisation : Bâtiment 27 - 1er étage - 113
 Ouvrage : Sol
 Description : Dalle de sol dure + colle noire + ragréage
 Localisation sur croquis : 86
 Amiante : Chrysotile

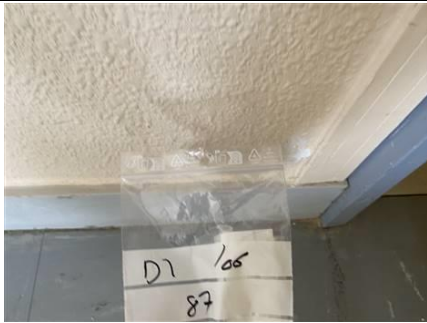
Photo n° PhA087
 Localisation : Bâtiment 27 - 1er étage - 113
 Ouvrage : Mur de cloison
 Description : Peinture + plâtre
 Localisation sur croquis : 87
 Amiante : Non détecté

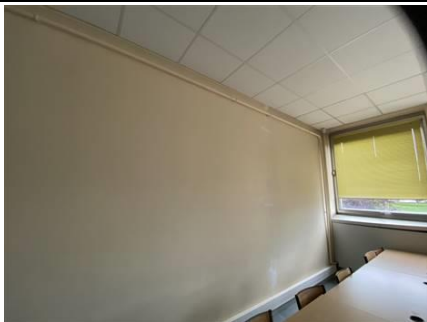
Photo n° PhA088
 Localisation : Bâtiment 27 - 1er étage - 113
 Ouvrage : Mur de doublage
 Description : Peinture + enduit blanc + béton gris
 Localisation sur croquis : 88
 Amiante : Non détecté

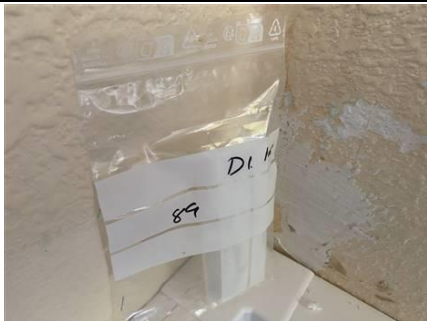
Photo n° PhA089
 Localisation : Bâtiment 27 - 1er étage - 113
 Ouvrage : Mur porteur
 Description : Peinture + enduit blanc + béton gris
 Localisation sur croquis : 89
 Amiante : Non détecté

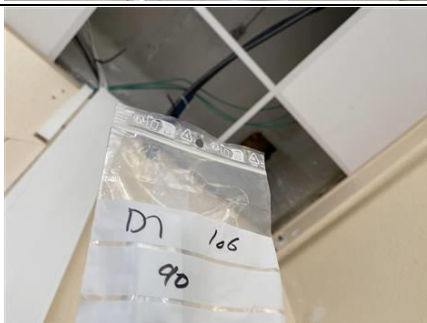
Photo n° PhA090
 Localisation : Bâtiment 27 - 1er étage - 113
 Ouvrage : Plafond plénum
 Description : Peinture + enduit blanc + béton gris
 Localisation sur croquis : 90
 Amiante : Non détecté

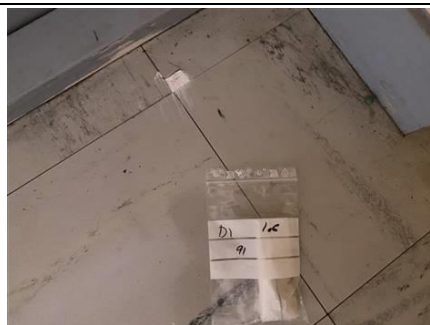
Photo n° PhA091
 Localisation : Bâtiment 27 - 1er étage - 1C3
 Ouvrage : Sol
 Description : Dalle de sol dure + colle noire + ragréage
 Localisation sur croquis : 91
 Amiante : Chrysotile

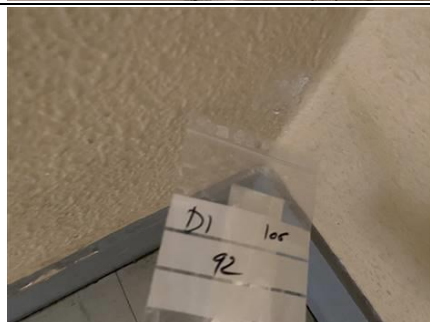
Photo n° PhA092
 Localisation : Bâtiment 27 - 1er étage - 1C3
 Ouvrage : Mur de cloison
 Description : Peinture + plâtre
 Localisation sur croquis : 92
 Amiante : Non détecté

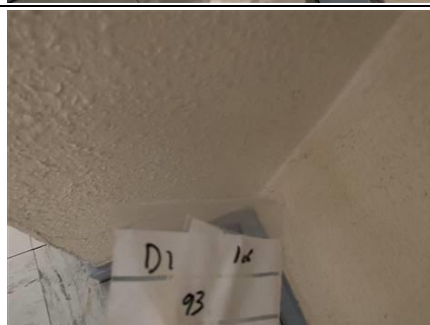
Photo n° PhA093
 Localisation : Bâtiment 27 - 1er étage - 1C3
 Ouvrage : Mur porteur
 Description : Peinture + enduit blanc + béton gris
 Localisation sur croquis : 93
 Amiante : Non détecté

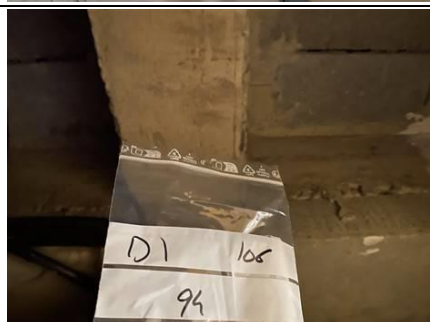
Photo n° PhA094
 Localisation : Bâtiment 27 - 1er étage - 1C3
 Ouvrage : Plafond plénum
 Description : Enduit blanc + béton gris
 Localisation sur croquis : 94
 Amiante : Non détecté

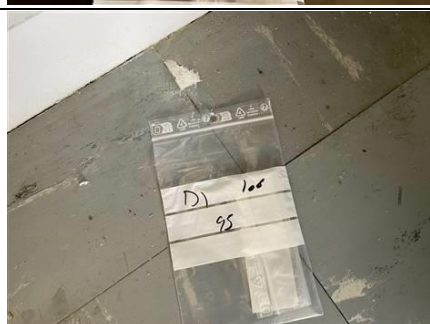
Photo n° PhA095
 Localisation : Bâtiment 27 - 1er étage - 117
 Ouvrage : Sol
 Description : Dalle de sol dure + colle noire + ragréage
 Localisation sur croquis : 95
 Amiante : Chrysotile

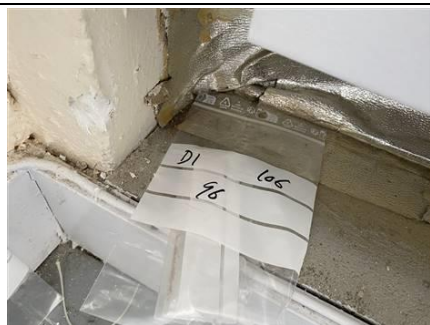
Photo n° PhA096
 Localisation : Bâtiment 27 - 1er étage - 117
 Ouvrage : Mur de doublage
 Description : Peinture + enduit blanc + béton gris
 Localisation sur croquis : 96
 Amiante : Non détecté

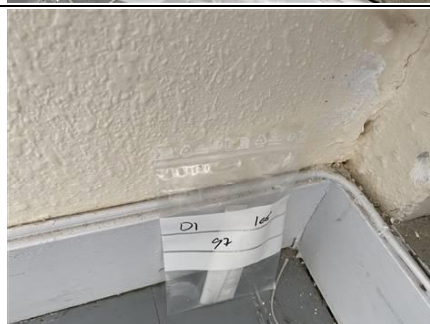
Photo n° PhA097
 Localisation : Bâtiment 27 - 1er étage - 117
 Ouvrage : Mur de cloison
 Description : Peinture + plâtre
 Localisation sur croquis : 97
 Amiante : Non détecté

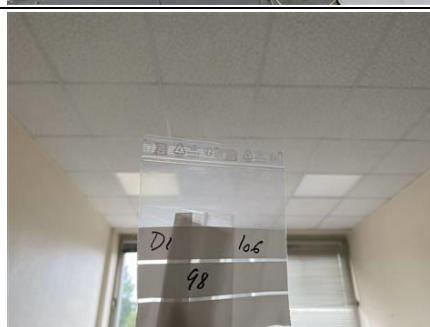
Photo n° PhA098
 Localisation : Bâtiment 27 - 1er étage - 117
 Ouvrage : Plafond
 Description : Dalle de faux-plafond
 Localisation sur croquis : 98
 Amiante : Non détecté

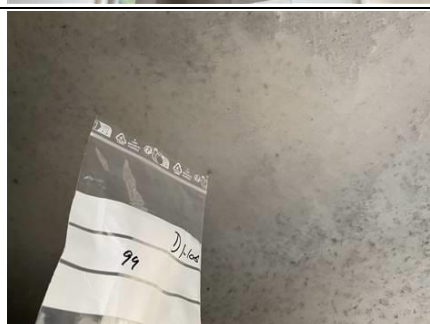
Photo n° PhA099
 Localisation : Bâtiment 27 - 1er étage - 117
 Ouvrage : Plafond plénum
 Description : Peinture + béton gris
 Localisation sur croquis : 99

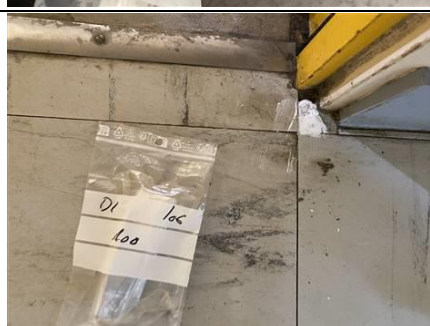
Photo n° PhA100
 Localisation : Bâtiment 27 - 1er étage - 1C2
 Ouvrage : Sol
 Description : Dalle de sol dure + colle noire + ragréage
 Localisation sur croquis : 100
 Amiante : Chrysotile

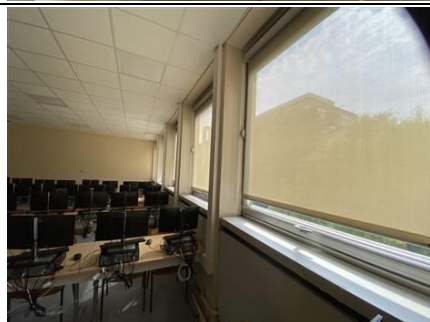
Photo n° PhA107
 Localisation : Bâtiment 27 - 1er étage - 110
 Ouvrage : Mur de doublage
 Description : Peinture + enduit blanc + béton gris
 Localisation sur croquis : 107
 Amiante : Non détecté

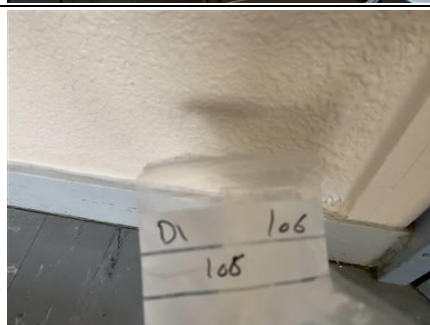
Photo n° PhA108
 Localisation : Bâtiment 27 - 1er étage - 110
 Ouvrage : Mur de cloison
 Description : Peinture + plâtre
 Localisation sur croquis : 108
 Amiante : Non détecté

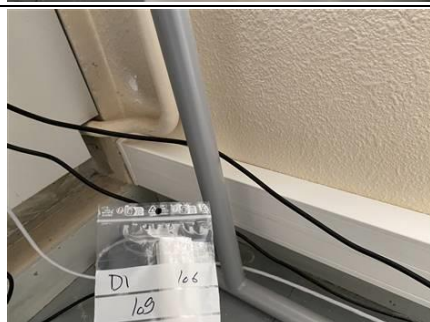
Photo n° PhA109
 Localisation : Bâtiment 27 - 1er étage - 110
 Ouvrage : Mur porteur
 Description : Peinture + enduit blanc + béton gris
 Localisation sur croquis : 109
 Amiante : Non détecté

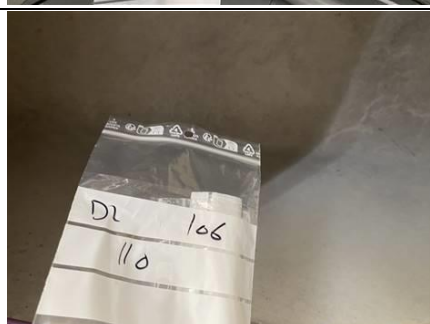
Photo n° PhA110
 Localisation : Bâtiment 27 - 1er étage - 110
 Ouvrage : Plafond plénum
 Description : Peinture + béton gris
 Localisation sur croquis : 110
 Amiante : Non détecté

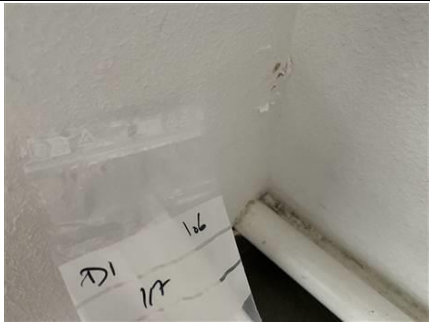
<p>Photo n° PhA117 Localisation : Bâtiment 27 - 1er étage - 102/103 Ouvrage : Mur de cloison Description : Peinture + plâtre Localisation sur croquis : 117 Amiante : Non détecté</p>

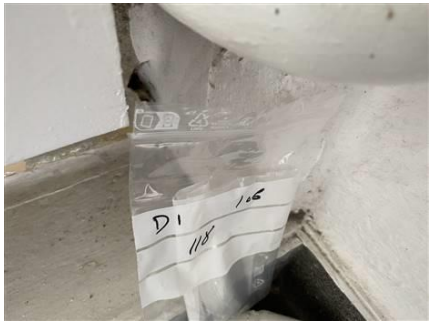
<p>Photo n° PhA118 Localisation : Bâtiment 27 - 1er étage - 102/103 Ouvrage : Mur de doublage Description : Peinture + enduit blanc + béton gris Localisation sur croquis : 118 Amiante : Non détecté</p>

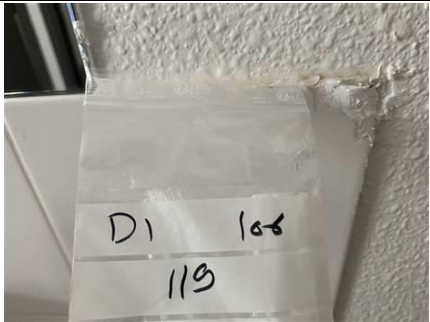
<p>Photo n° PhA119 Localisation : Bâtiment 27 - 1er étage - 102/103 Ouvrage : Mur Description : Colle de faïence Localisation sur croquis : 119 Amiante : Non détecté</p>

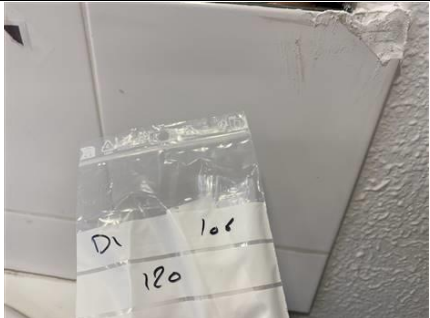
<p>Photo n° PhA120 Localisation : Bâtiment 27 - 1er étage - 102/103 Ouvrage : Mur Description : Colle de faïence Localisation sur croquis : 120 Amiante : Non détecté</p>

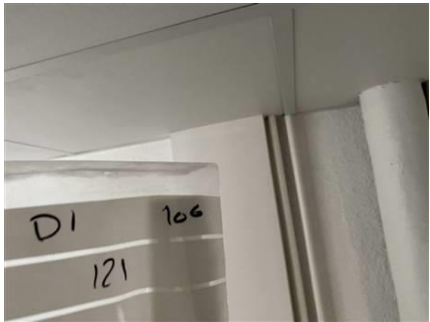
<p>Photo n° PhA121 Localisation : Bâtiment 27 - 1er étage - 102/103 Ouvrage : Plafond Description : Dalle de faux-plafond Localisation sur croquis : 121 Amiante : Non détecté</p>

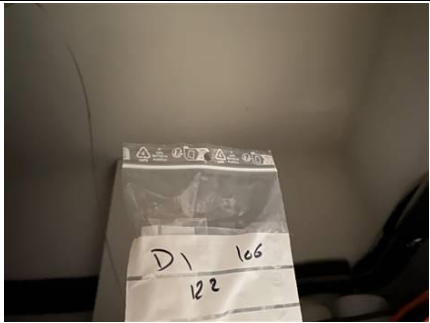
<p>Photo n° PhA122 Localisation : Bâtiment 27 - 1er étage - 102/103 Ouvrage : Plafond plénum Description : Peinture + enduit blanc + béton gris Localisation sur croquis : 122 Amiante : Non détecté</p>

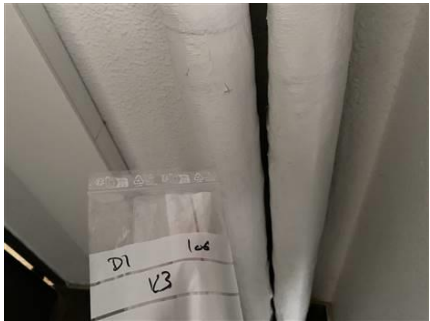
<p>Photo n° PhA123 Localisation : Bâtiment 27 - 1er étage - 102/103 Ouvrage : Calorifugeage Description : Enduit blanc + isolant Localisation sur croquis : 123 Amiante : Non détecté</p>

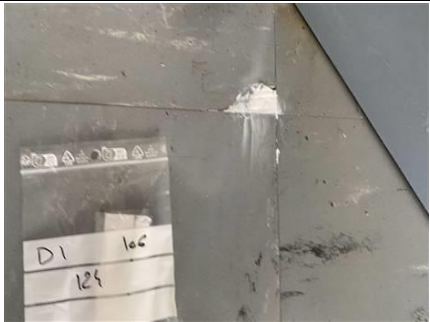
<p>Photo n° PhA124 Localisation : Bâtiment 27 - 1er étage - 103 Ouvrage : Sol Description : Dalle de sol dure + colle noire + ragréage Localisation sur croquis : 124 Amiante : Chrysotile</p>

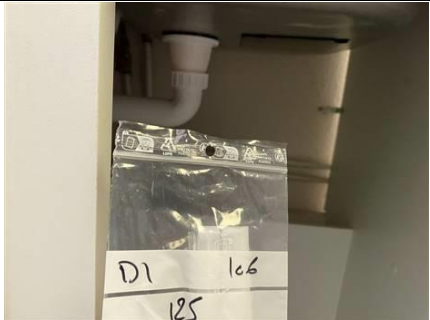
<p>Photo n° PhA125 Localisation : Bâtiment 27 - 1er étage - 103 Ouvrage : En dessous de l'évier Description : Revêtement bitumineux noir Localisation sur croquis : 125 Amiante : Non détecté</p>

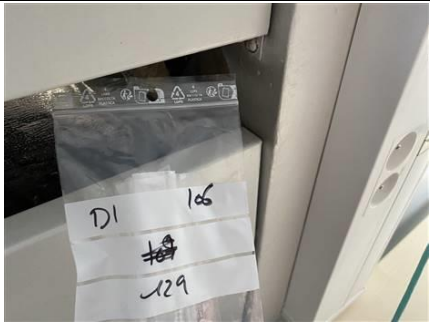
<p>Photo n° PhA129 Localisation : Bâtiment 26 - 1er étage - 101 Ouvrage : Mur de doublage Description : Peinture + enduit blanc + béton gris Localisation sur croquis : 129 Amiante : Non détecté</p>

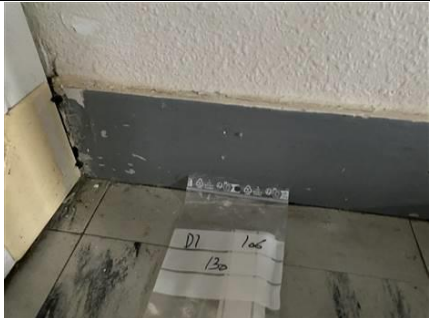
<p>Photo n° PhA130 Localisation : Bâtiment 26 - 1er étage - 101 Ouvrage : Mur porteur Description : Peinture + enduit blanc + béton gris Localisation sur croquis : 130 Amiante : Non détecté</p>

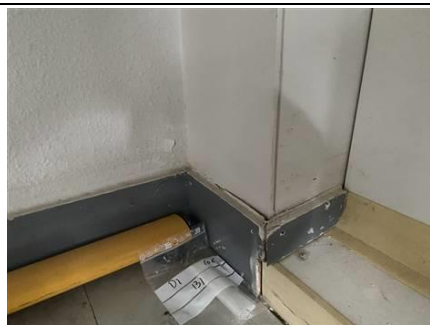
Photo n° PhA131
 Localisation : Bâtiment 26 - 1er étage - 101
 Ouvrage : Mur de cloison
 Description : Peinture + plâtre
 Localisation sur croquis : 131
 Amiante : Non détecté

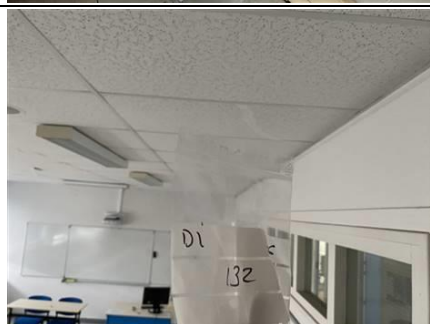
Photo n° PhA132
 Localisation : Bâtiment 26 - 1er étage - 101
 Ouvrage : Plafond
 Description : Dalle de faux-plafond
 Localisation sur croquis : 132
 Amiante : Non détecté

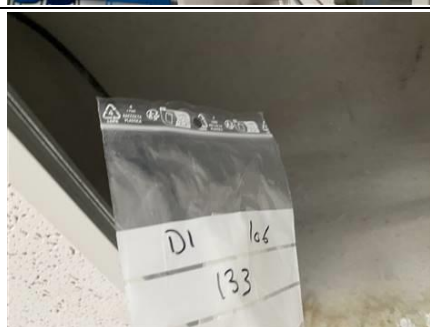
Photo n° PhA133
 Localisation : Bâtiment 26 - 1er étage - 101
 Ouvrage : Plafond plénum
 Description : Peinture + enduit blanc + béton gris
 Localisation sur croquis : 133
 Amiante : Non détecté

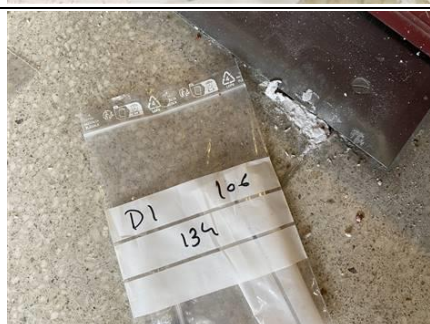
Photo n° PhA134
 Localisation : Bâtiment 26 - 1er étage - 100
 Ouvrage : Sol
 Description : Colle de carrelage + ragréage
 Localisation sur croquis : 134
 Amiante : Non détecté

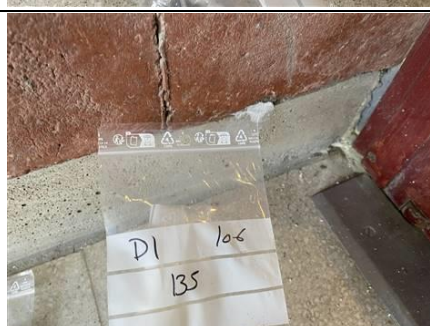
Photo n° PhA135
 Localisation : Bâtiment 26 - 1er étage - 100
 Ouvrage : Mur soubassement
 Description : Béton gris
 Localisation sur croquis : 135
 Amiante : Non détecté

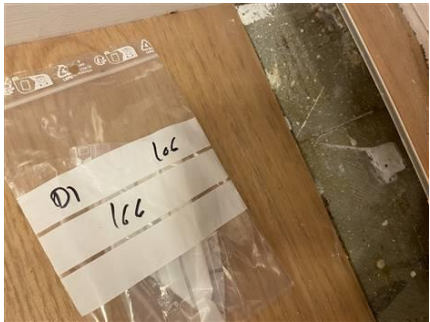
<p>Photo n° PhA165 Localisation : Bâtiment 26 - Rez-de-chaussée - 002 Ouvrage : Sol Description : Dalle de sol dure + colle noire + ragréage Localisation sur croquis : 165 Amiante : Chrysotile</p>

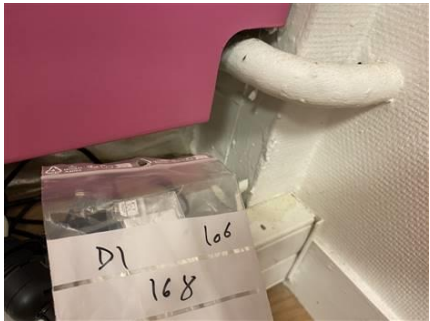
<p>Photo n° PhA167 Localisation : Bâtiment 26 - Rez-de-chaussée - 005 Ouvrage : Mur de cloison Description : Toile de fibres tissées + plâtre Localisation sur croquis : 167 Amiante : Non détecté</p>

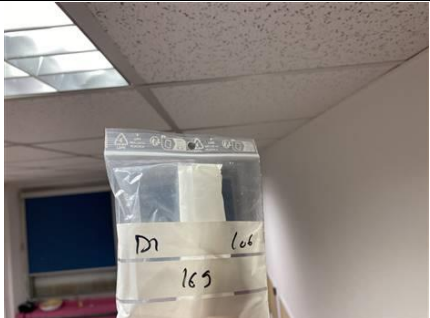
<p>Photo n° PhA169 Localisation : Bâtiment 26 - Rez-de-chaussée - 005 Ouvrage : Plafond Description : Dalle de faux-plafond Localisation sur croquis : 169 Amiante : Non détecté</p>

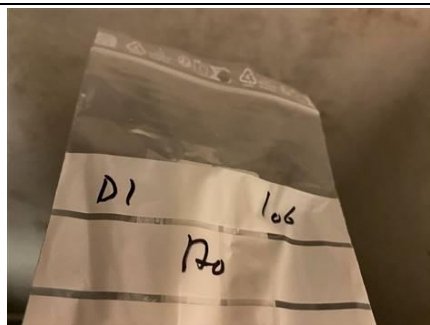
<p>Photo n° PhA170 Localisation : Bâtiment 26 - Rez-de-chaussée - 005 Ouvrage : Plafond Description : Dalle de faux-plafond Localisation sur croquis : 169 Amiante : Non détecté</p>

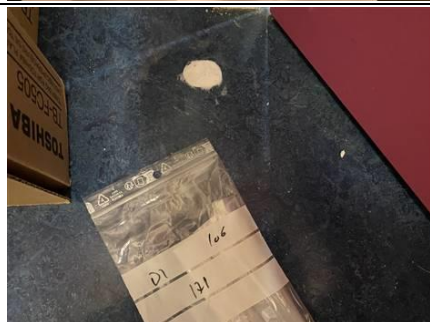
Photo n° PhA171
 Localisation : Bâtiment 26 - Rez-de-chaussée - 005
 Ouvrage : Plafond plénum
 Description : Béton gris
 Localisation sur croquis : 170
 Amiante : Non détecté

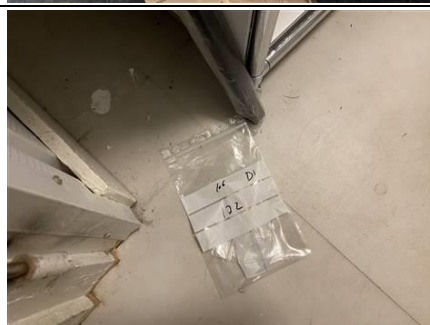
Photo n° PhA172
 Localisation : Bâtiment 26 - Rez-de-chaussée - 006
 Ouvrage : Sol
 Description : Revêtement + colle grise
 Localisation sur croquis : 171
 Amiante : Chrysotile

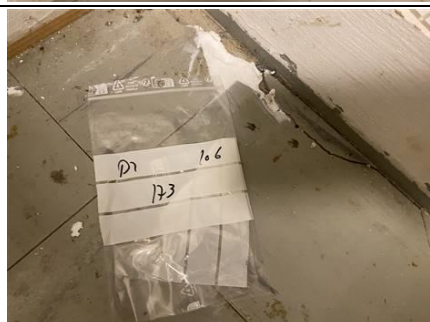
Photo n° PhA173
 Localisation : Bâtiment 26 - Rez-de-chaussée - 007/1
 Ouvrage : Sol
 Description : Revêtement + colle grise
 Localisation sur croquis : 172
 Amiante : Chrysotile

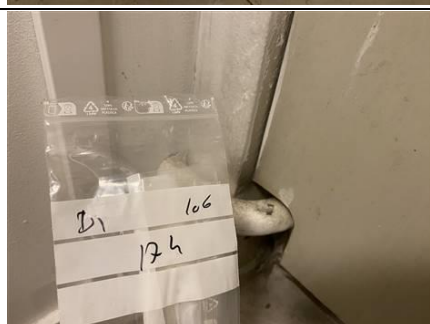
Photo n° PhA174
 Localisation : Bâtiment 26 - Rez-de-chaussée - 007/2
 Ouvrage : Sol
 Description : Dalle de sol dure + colle noire + ragréage
 Localisation sur croquis : 173
 Amiante : Chrysotile

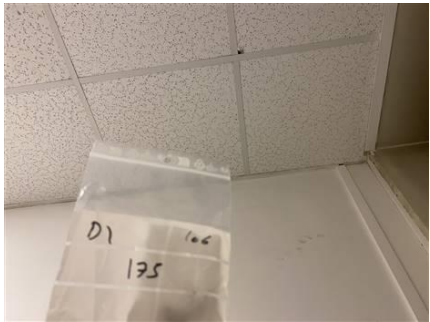
Photo n° PhA175
 Localisation : Bâtiment 26 - Rez-de-chaussée - 007/2
 Ouvrage : Mur de doublage
 Description : Peinture + enduit blanc + béton gris
 Localisation sur croquis : 174
 Amiante : Non détecté

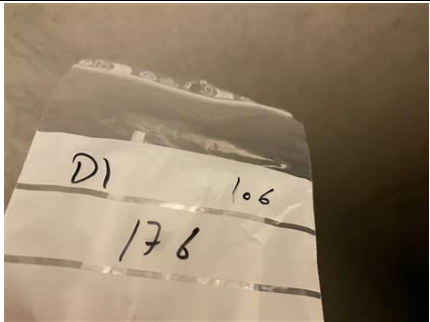
<p>Photo n° PhA176 Localisation : Bâtiment 26 - Rez-de-chaussée - 007/2 Ouvrage : Plafond Description : Dalle de faux-plafond Localisation sur croquis : 175 Amiante : Non détecté</p>

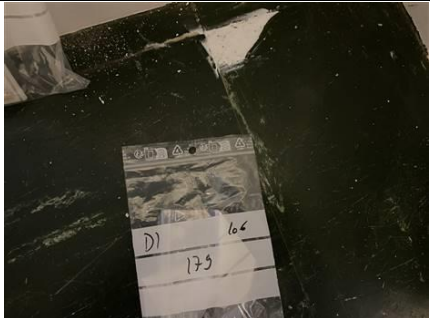
<p>Photo n° PhA179 Localisation : Bâtiment 26 - Rez-de-chaussée - 009 Ouvrage : Sol Description : Dalle de sol dure + colle noire + ragréage Localisation sur croquis : 178 Amiante : Chrysotile</p>

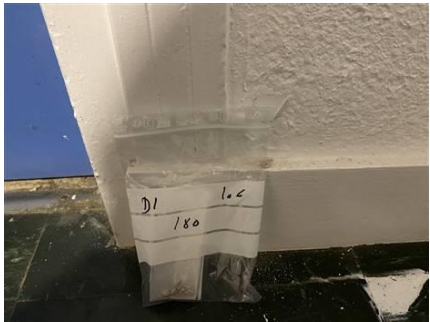
<p>Photo n° PhA180 Localisation : Bâtiment 26 - Rez-de-chaussée - OC1 Ouvrage : Sol Description : Dalle de sol dure + colle noire + ragréage Localisation sur croquis : 179 Amiante : Chrysotile</p>

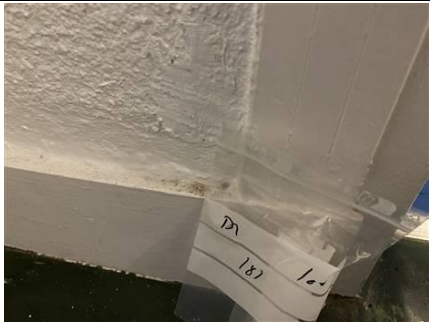
<p>Photo n° PhA181 Localisation : Bâtiment 26 - Rez-de-chaussée - OC1 Ouvrage : Mur porteur Description : Peinture + enduit blanc + béton gris Localisation sur croquis : 180 Amiante : Non détecté</p>

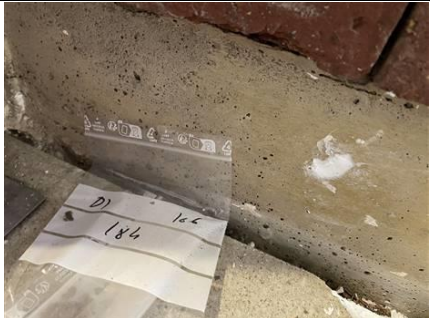
<p>Photo n° PhA184 Localisation : Bâtiment 26 - Rez-de-chaussée - SAS Ouvrage : Sol Description : Colle de carrelage + ragréage Localisation sur croquis : 183 Amiante : Non détecté</p>

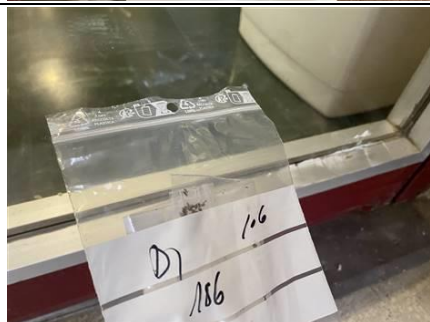
Photo n° PhA186
 Localisation : Bâtiment 26 - Rez-de-chaussée - SAS
 Ouvrage : Mur
 Description : Joint ciment
 Localisation sur croquis : 185
 Amiante : Non détecté

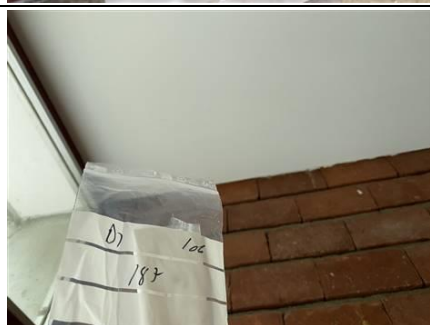
Photo n° PhA187
 Localisation : Bâtiment 26 - Rez-de-chaussée - SAS
 Ouvrage : Fenêtre en aluminium
 Description : Joint de vitrage
 Localisation sur croquis : 186
 Amiante : Chrysotile

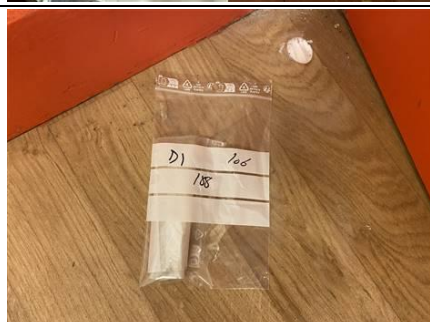
Photo n° PhA188
 Localisation : Bâtiment 26 - Rez-de-chaussée - SAS
 Ouvrage : Plafond
 Description : Peinture + plâtre
 Localisation sur croquis : 187
 Amiante : Non détecté

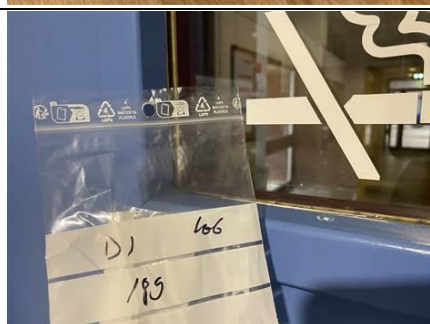
Photo n° PhA189
 Localisation : Bâtiment 26 - Rez-de-chaussée - 008
 Ouvrage : Sol
 Description : Revêtement de sol souple + colle grise + ragréage
 Localisation sur croquis : 188
 Amiante : Non détecté

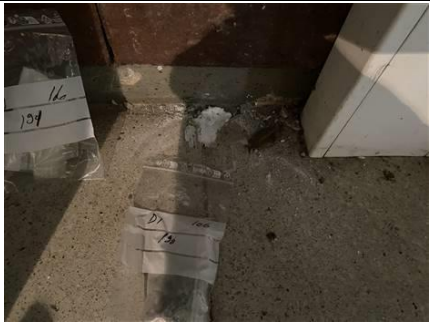
<p>Photo n° PhA191 Localisation : Bâtiment 26 - Rez-de-chaussée - OC2 Ouvrage : Sol Description : Colle de carrelage + ragréage Localisation sur croquis : 190 Amiante : Non détecté</p>

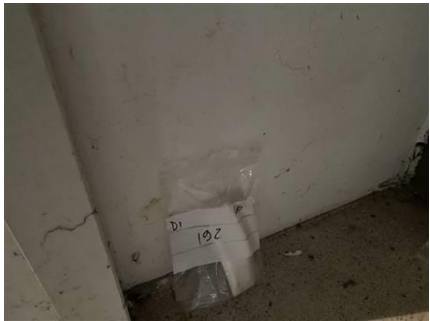
<p>Photo n° PhA192 Localisation : Bâtiment 26 - Rez-de-chaussée - OC2 Ouvrage : Soubassement Description : Béton gris Localisation sur croquis : 191 Amiante : Non détecté</p>

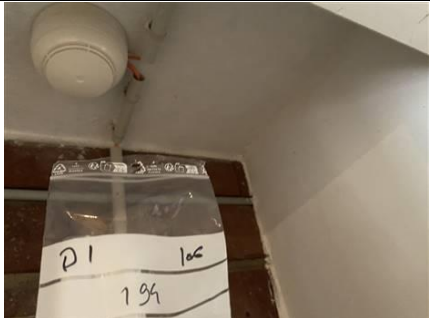
<p>Photo n° PhA195 Localisation : Bâtiment 26 - Rez-de-chaussée - OC2 Ouvrage : Plafond Description : Peinture + enduit blanc + béton gris Localisation sur croquis : 194 Amiante : Non détecté</p>

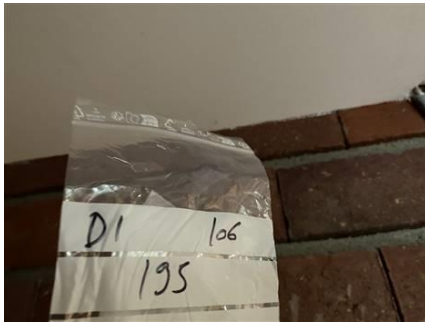
Photo n° PhA196
 Localisation : Bâtiment 26 - Rez-de-chaussée - OC2
 Ouvrage : Plafond
 Description : Peinture + plâtre
 Localisation sur croquis : 195
 Amiante : Non détecté

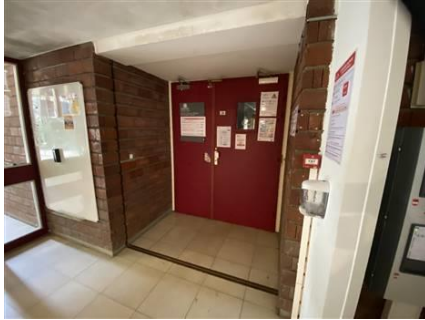
Photo n° PhA197
 Localisation : Bâtiment 26 - Rez-de-chaussée - OC2
 Ouvrage : Joint de dilatation
 Description : Joint noir
 Localisation sur croquis : 196
 Amiante : Non détecté

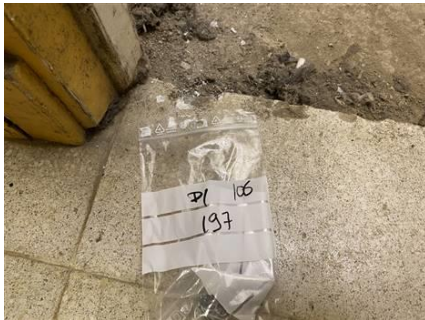
Photo n° PhA198
 Localisation : Bâtiment 27 - Rez-de-chaussée - OD1
 Ouvrage : Sol
 Description : Colle de carrelage + ragréage
 Localisation sur croquis : 197
 Amiante : Non détecté

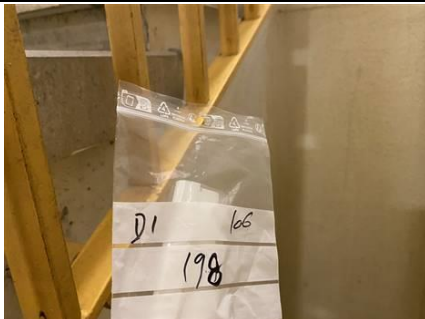
Photo n° PhA199
 Localisation : Bâtiment 27 - Rez-de-chaussée - OD1
 Ouvrage : Limon
 Description : Peinture + béton gris
 Localisation sur croquis : 198
 Amiante : Non détecté

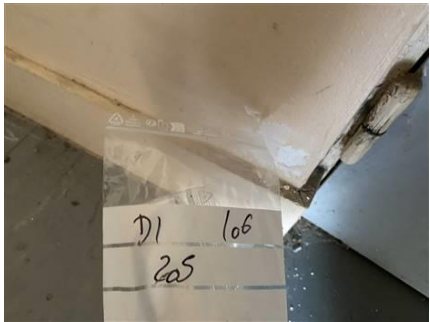
<p>Photo n° PhA206 Localisation : Bâtiment 27 - Rez-de-chaussée - 003 Ouvrage : Mur de cloison Description : Peinture + plâtre Localisation sur croquis : 205 Amiante : Non détecté</p>

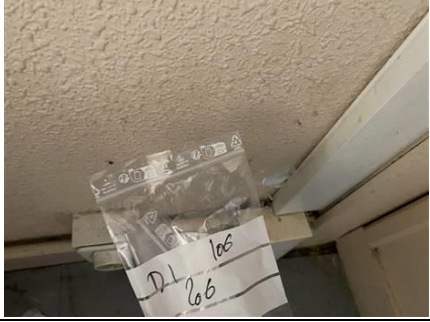
<p>Photo n° PhA207 Localisation : Bâtiment 27 - Rez-de-chaussée - 003 Ouvrage : Mur porteur Description : Peinture + enduit blanc + béton gris Localisation sur croquis : 206 Amiante : Non détecté</p>

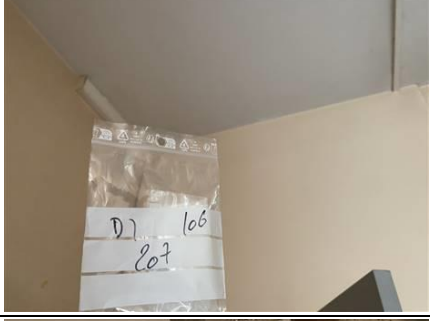
<p>Photo n° PhA208 Localisation : Bâtiment 27 - Rez-de-chaussée - 003 Ouvrage : Plafond Description : Peinture + enduit blanc + béton gris Localisation sur croquis : 207 Amiante : Non détecté</p>
