Rapport de mission de repérage des matériaux et produits contenant de l'amiante avant réalisation de travaux

Numéro de dossier : 24-MIN-106D1- Révision 1

Date du repérage : 12/08/2024 & 19/12/2024

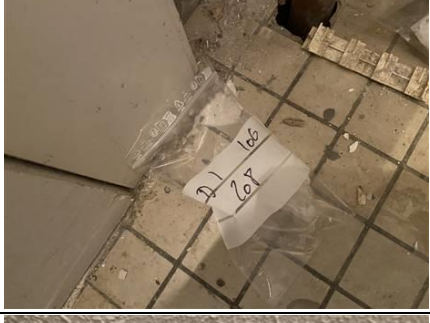
<p>Photo n° PhA209 Localisation : Bâtiment 27 - Rez-de-chaussée - 001/004 Ouvrage : Sol Description : Colle de carrelage + ragréage Localisation sur croquis : 208 Amiante : Non détecté</p>

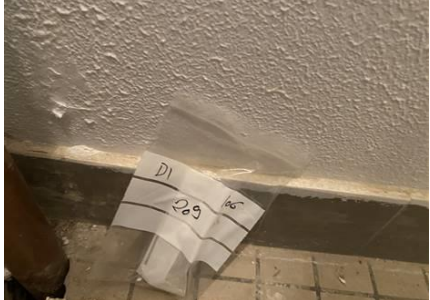
<p>Photo n° PhA210 Localisation : Bâtiment 27 - Rez-de-chaussée - 001/004 Ouvrage : Mur de cloison Description : Peinture + plâtre Localisation sur croquis : 209 Amiante : Non détecté</p>

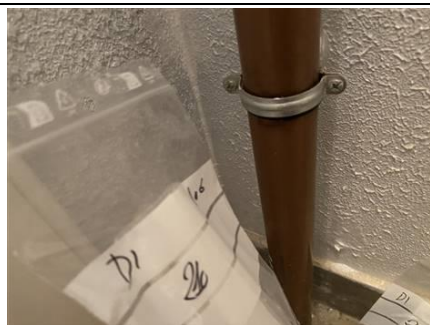
Photo n° PhA211
 Localisation : Bâtiment 27 - Rez-de-chaussée - 001/004
 Ouvrage : Mur porteur
 Description : Peinture + enduit blanc + béton gris
 Localisation sur croquis : 210
 Amiante : Non détecté

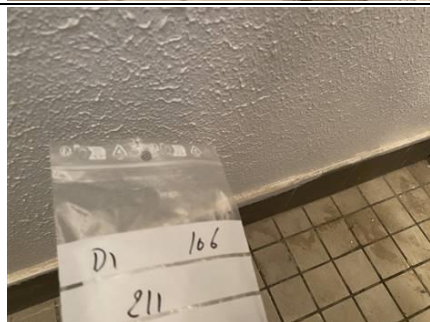
Photo n° PhA212
 Localisation : Bâtiment 27 - Rez-de-chaussée - 001/004
 Ouvrage : Mur
 Description : Colle de plinthe
 Localisation sur croquis : 211
 Amiante : Non détecté

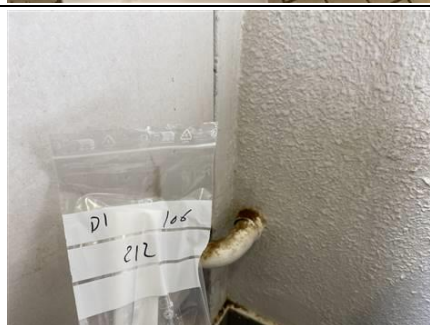
Photo n° PhA213
 Localisation : Bâtiment 27 - Rez-de-chaussée - 001/004
 Ouvrage : Mur de doublage
 Description : Peinture + enduit blanc + béton gris
 Localisation sur croquis : 212
 Amiante : Non détecté

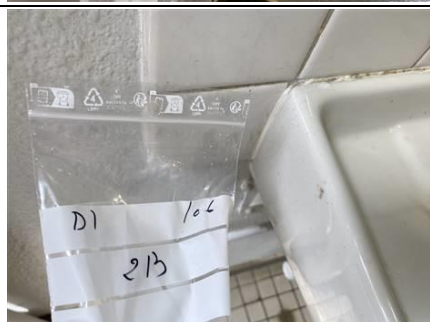
Photo n° PhA214
 Localisation : Bâtiment 27 - Rez-de-chaussée - 001/004
 Ouvrage : Mur
 Description : Colle de faïence
 Localisation sur croquis : 213
 Amiante : Non détecté

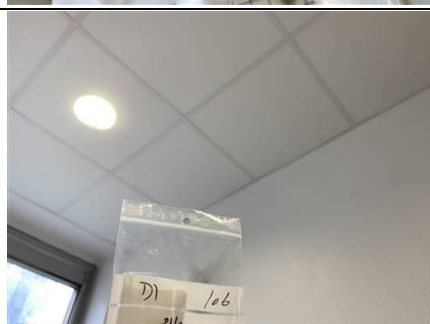
Photo n° PhA215
 Localisation : Bâtiment 27 - Rez-de-chaussée - 001/004
 Ouvrage : Plafond
 Description : Dalle de faux-plafond
 Localisation sur croquis : 214
 Amiante : Non détecté

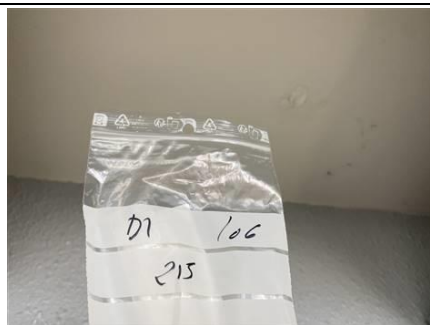
Photo n° PhA216
 Localisation : Bâtiment 27 - Rez-de-chaussée - 001/004
 Ouvrage : Plafond plénum
 Description : Plâtre
 Localisation sur croquis : 215
 Amiante : Non détecté

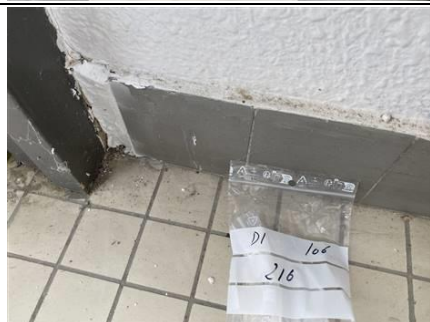
Photo n° PhA217
 Localisation : Bâtiment 27 - Rez-de-chaussée - 001/004
 Ouvrage : Mur
 Description : Colle de plinthe
 Localisation sur croquis : 216
 Amiante : Non détecté

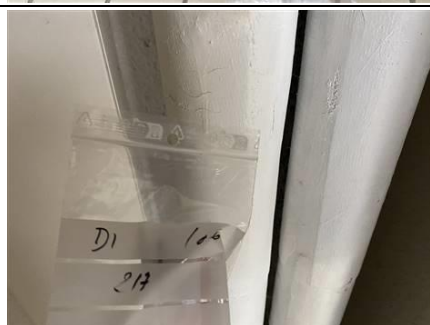
Photo n° PhA218
 Localisation : Bâtiment 27 - Rez-de-chaussée - 001/004
 Ouvrage : Calorifugeage
 Description : Enduit blanc + isolation
 Localisation sur croquis : 217
 Amiante : Non détecté

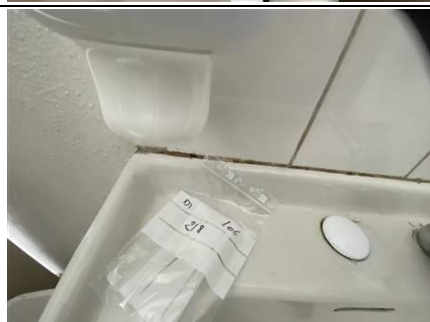
Photo n° PhA219
 Localisation : Bâtiment 27 - Rez-de-chaussée - 001/004
 Ouvrage : Mur
 Description : Colle de faïence
 Localisation sur croquis : 218
 Amiante : Non détecté

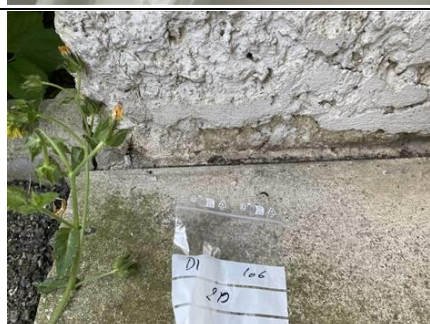
Photo n° PhA220
 Localisation : Bâtiment 27 - Rez-de-chaussée - OC3
 Ouvrage : Mur
 Description : Enduit gris + béton gris
 Localisation sur croquis : 219
 Amiante : Non détecté

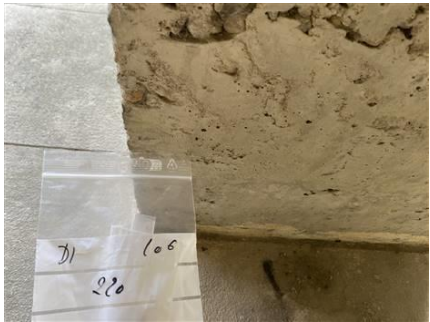
<p>Photo n° PhA221 Localisation : Bâtiment 27 - Rez-de-chaussée - OC3 Ouvrage : Poteau Description : Béton gris Localisation sur croquis : 220 Amiante : Non détecté</p>

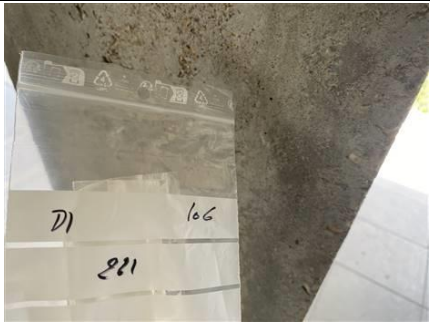
<p>Photo n° PhA222 Localisation : Bâtiment 27 - Rez-de-chaussée - OC3 Ouvrage : Poteau Description : Béton gris Localisation sur croquis : 221 Amiante : Non détecté</p>

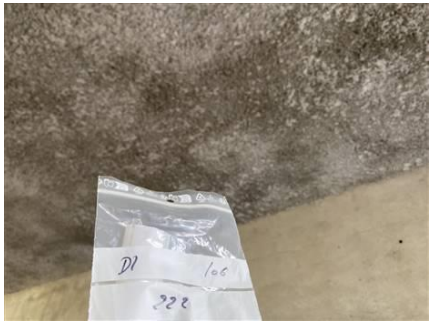
<p>Photo n° PhA223 Localisation : Bâtiment 27 - Rez-de-chaussée - OC3 Ouvrage : Plafond Description : Enduit projeté + béton gris Localisation sur croquis : 222 Amiante : Non détecté</p>

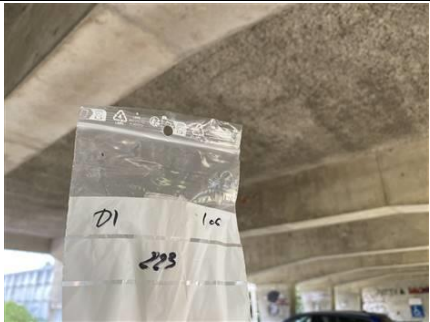
<p>Photo n° PhA224 Localisation : Bâtiment 27 - Rez-de-chaussée - OC3 Ouvrage : Plafond Description : Enduit projeté + béton gris Localisation sur croquis : 223 Amiante : Non détecté</p>

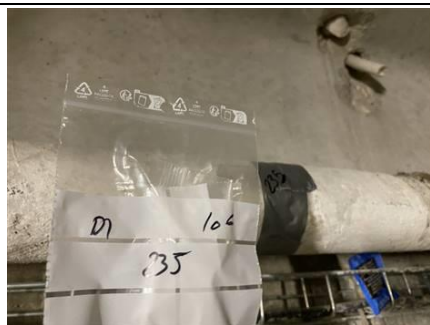
Photo n° PhA236
 Localisation : Sous-Sol
 Ouvrage : Calorifugeage
 Description : Enduit blanc + tissu + isolant
 Localisation sur croquis : 235
 Amiante : Non détecté

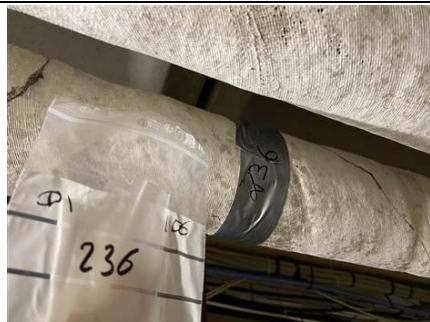
Photo n° PhA237
 Localisation : Sous-Sol
 Ouvrage : Calorifugeage
 Description : Enduit blanc + tissu + isolant
 Localisation sur croquis : 236
 Amiante : Non détecté

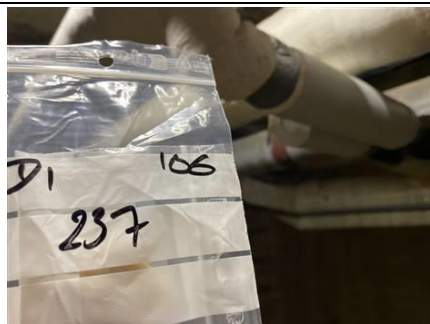
Photo n° PhA238
 Localisation : Sous-Sol
 Ouvrage : Calorifugeage
 Description : Enduit blanc + tissu + isolant
 Localisation sur croquis : 237
 Amiante : Non détecté

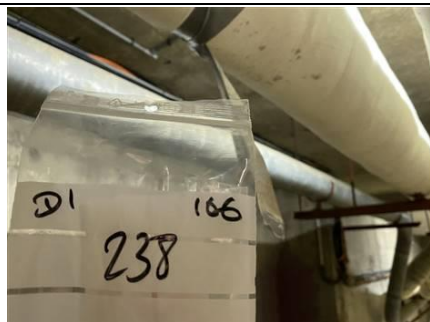
Photo n° PhA239
 Localisation : Sous-Sol
 Ouvrage : Calorifugeage
 Description : Enduit blanc + tissu + isolant
 Localisation sur croquis : 238
 Amiante : Non détecté

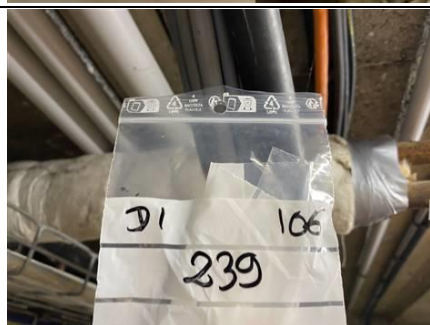
Photo n° PhA240
 Localisation : Sous-Sol
 Ouvrage : Calorifugeage
 Description : Enduit blanc + tissu + isolant
 Localisation sur croquis : 239
 Amiante : Non détecté

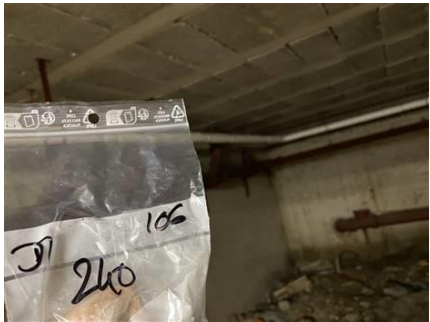
<p>Photo n° PhA241 Localisation : Sous-Sol Ouvrage : Calorifugeage Description : Enduit blanc + tissu + isolant Localisation sur croquis : 240 Amiante : Non détecté</p>

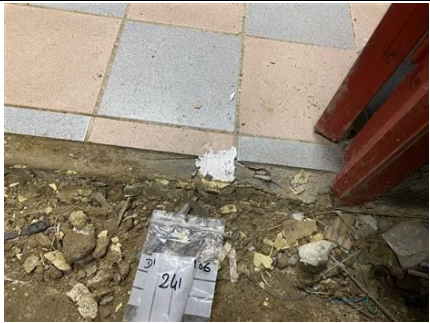
<p>Photo n° PhA242 Localisation : Sous-Sol - 901 Ouvrage : Sol Description : Colle de carrelage + ragréage Localisation sur croquis : 241 Amiante : Non détecté</p>

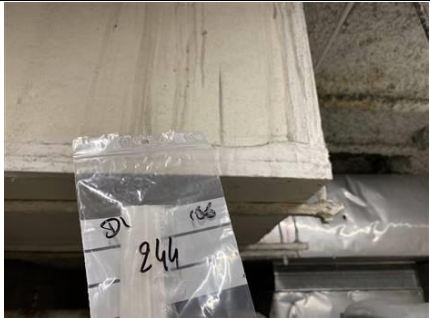
<p>Photo n° PhA245 Localisation : Sous-Sol - 902 Ouvrage : Coffrage gaine Description : Plâtre Localisation sur croquis : 244 Amiante : Non détecté</p>

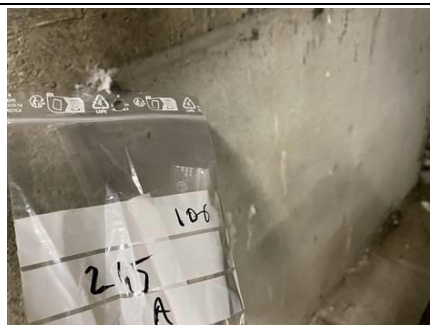
Photo n° PhA246
Localisation : Sous-Sol - 902
Ouvrage : Dépôt
Description : Plaque en fibres ciment
Localisation sur croquis : 245
Amiante : Chrysotile

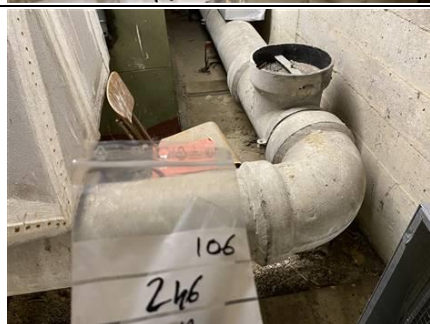
Photo n° PhA247
Localisation : Sous-Sol - 902
Description : Conduit
Localisation sur croquis : 246
Amiante : Chrysotile

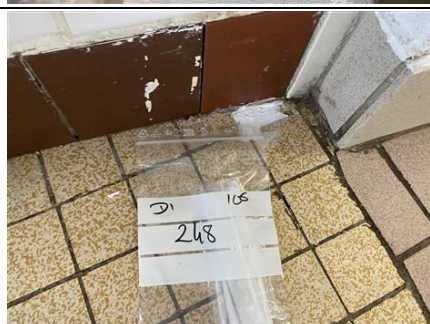
Photo n° PhA249
Localisation : Sous-Sol - 007
Ouvrage : Sol
Description : Colle de carrelage + ragréage
Localisation sur croquis : 248
Amiante : Non détecté

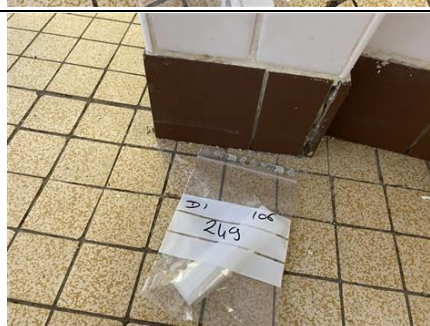
Photo n° PhA250
Localisation : Sous-Sol - 007
Ouvrage : Mur
Description : Colle de plinthe
Localisation sur croquis : 249
Amiante : Non détecté

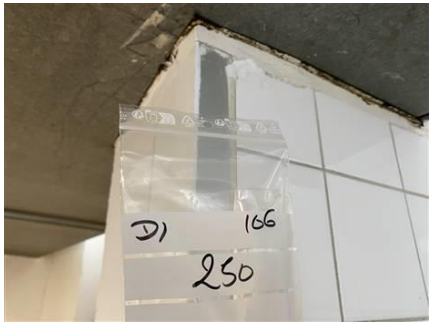
<p>Photo n° PhA251 Localisation : Sous-Sol - 007 Ouvrage : Mur Description : Colle de faïence Localisation sur croquis : 250 Amiante : Non détecté</p>

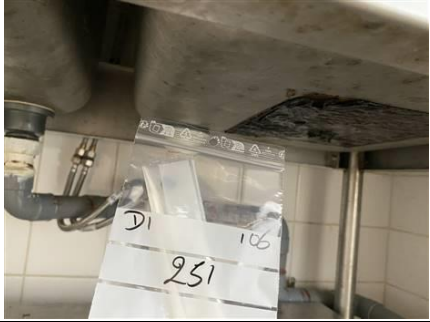
<p>Photo n° PhA252 Localisation : Sous-Sol - 007 Ouvrage : En dessous de l'évier Description : Revêtement bitumineux noir Localisation sur croquis : 251 Amiante : Non détecté</p>

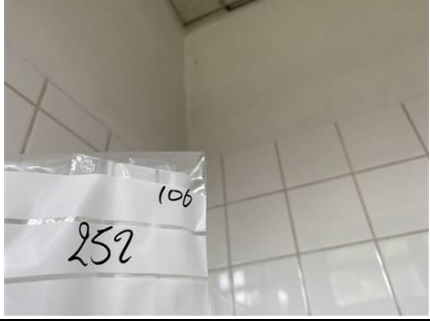
<p>Photo n° PhA253 Localisation : Sous-Sol - 007 Ouvrage : Mur Description : Colle de faïence Localisation sur croquis : 252 Amiante : Non détecté</p>

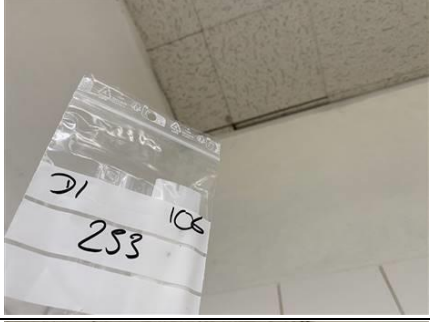
<p>Photo n° PhA254 Localisation : Sous-Sol - 007 Ouvrage : Mur de cloison Description : Peinture + plâtre Localisation sur croquis : 253 Amiante : Non détecté</p>

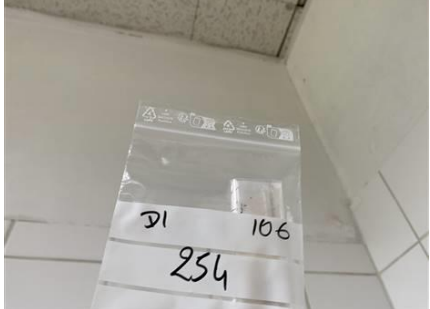
<p>Photo n° PhA255 Localisation : Sous-Sol - 007 Ouvrage : Mur porteur Description : Peinture + enduit blanc + béton gris Localisation sur croquis : 254 Amiante : Non détecté</p>

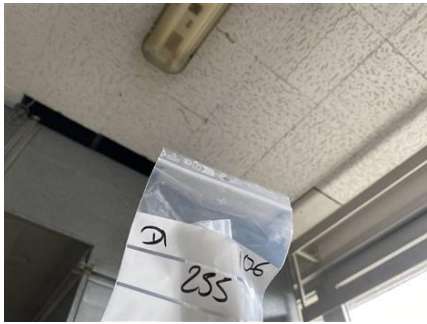
Photo n° PhA256
 Localisation : Sous-Sol - 007
 Ouvrage : Plafond
 Description : Dalle de faux-plafond
 Localisation sur croquis : 255
 Amiante : Non détecté

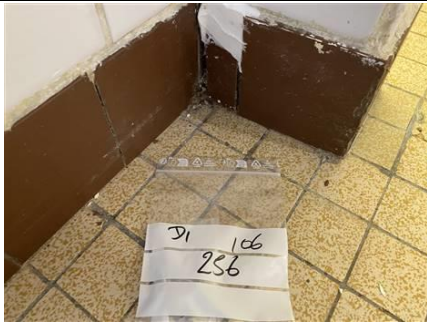
Photo n° PhA257
 Localisation : Sous-Sol - 007
 Ouvrage : Mur
 Description : Colle de plinthe
 Localisation sur croquis : 256
 Amiante : Non détecté

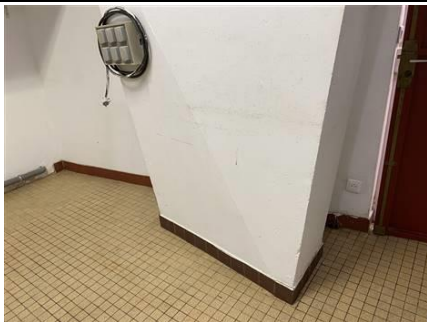
Photo n° PhA258
 Localisation : Sous-Sol - 006
 Ouvrage : Sol
 Description : Colle de carrelage + ragréage
 Localisation sur croquis : 257
 Amiante : Non détecté

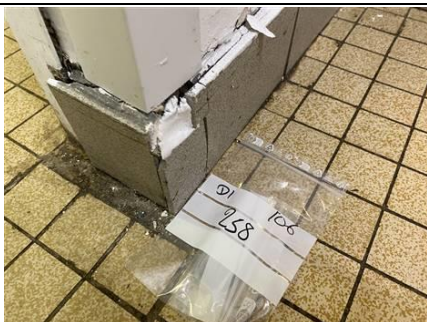
Photo n° PhA259
 Localisation : Sous-Sol - Dégagement
 Ouvrage : Mur
 Description : Colle de plinthe
 Localisation sur croquis : 258
 Amiante : Non détecté

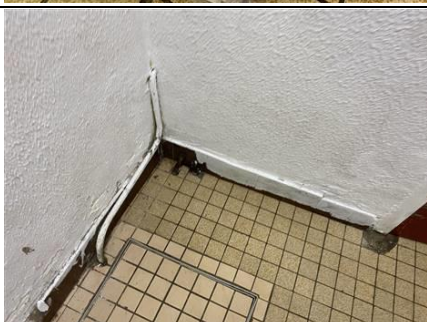
Photo n° PhA260
 Localisation : Sous-Sol - 006
 Ouvrage : Mur de cloison
 Description : Peinture + plâtre
 Localisation sur croquis : 259
 Amiante : Non détecté

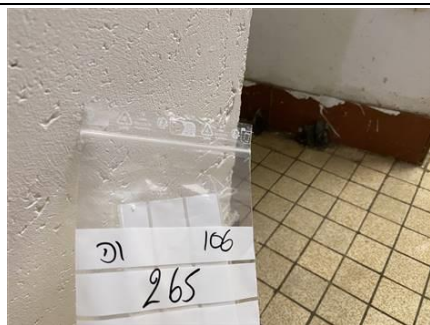
Photo n° PhA266
 Localisation : Sous-Sol - 006
 Ouvrage : Mur porteur
 Description : Peinture + enduit blanc + béton gris
 Localisation sur croquis : 265
 Amiante : Non détecté

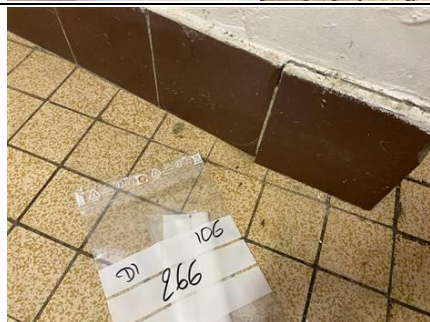
Photo n° PhA267
 Localisation : Sous-Sol - 006
 Ouvrage : Mur
 Description : Colle de plinthe
 Localisation sur croquis : 266
 Amiante : Chrysotile

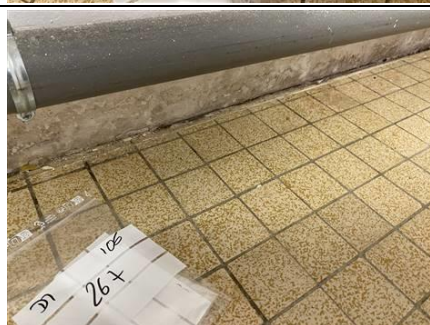
Photo n° PhA268
 Localisation : Sous-Sol - 006
 Ouvrage : Mur
 Description : Colle de plinthe
 Localisation sur croquis : 267
 Amiante : Non détecté

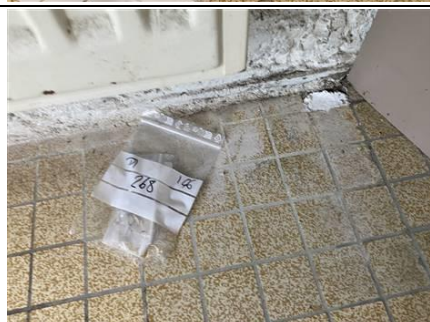
Photo n° PhA269
 Localisation : Sous-Sol - 010
 Ouvrage : Sol
 Description : Colle de carrelage + ragréage
 Localisation sur croquis : 268
 Amiante : Non détecté

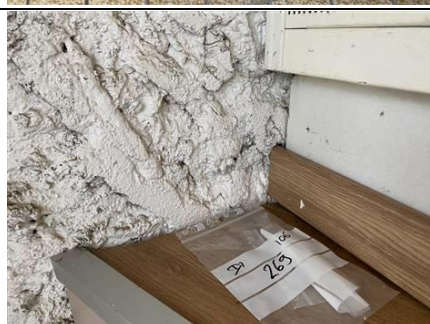
Photo n° PhA270
 Localisation : Sous-Sol - 010
 Ouvrage : Mur
 Description : Enduit gris
 Localisation sur croquis : 269
 Amiante : Non détecté

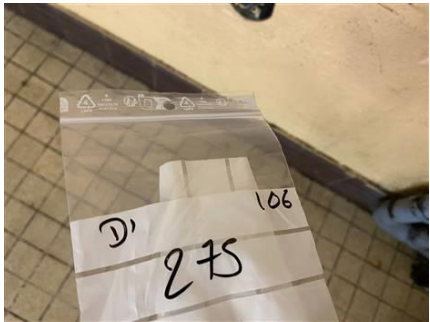
<p>Photo n° PhA276 Localisation : Sous-Sol - 010 Ouvrage : Mur Description : Colle de plinthe Localisation sur croquis : 275 Amiante : Non détecté</p>

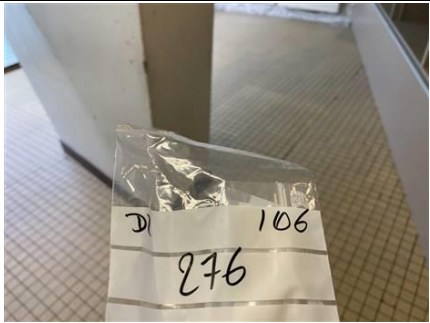
<p>Photo n° PhA277 Localisation : Sous-Sol - 010 Ouvrage : Mur Description : Colle de plinthe Localisation sur croquis : 276 Amiante : Non détecté</p>

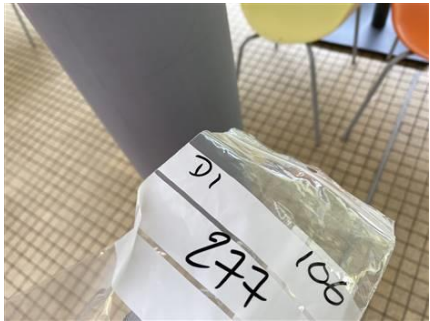
<p>Photo n° PhA278 Localisation : Sous-Sol - 010 Ouvrage : Poteau Description : Peinture + enduit blanc + béton gris Localisation sur croquis : 277 Amiante : Non détecté</p>

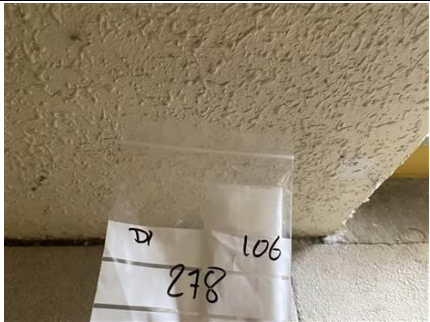
<p>Photo n° PhA279 Localisation : Sous-Sol - 010 Ouvrage : Mur de doublage Description : Peinture + plâtre Localisation sur croquis : 278 Amiante : Non détecté</p>

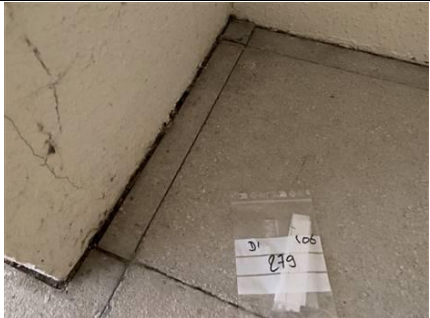
<p>Photo n° PhA280 Localisation : Sous-Sol - 010 Ouvrage : Mur de cloison Description : Peinture + plâtre Localisation sur croquis : 279 Amiante : Non détecté</p>

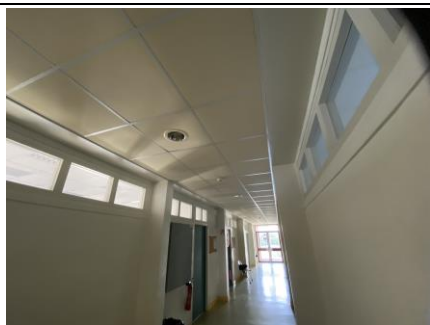
Description : Dalle de faux plafond isolante, par nature ne contient pas d'amiante
Localisation sur croquis : V4

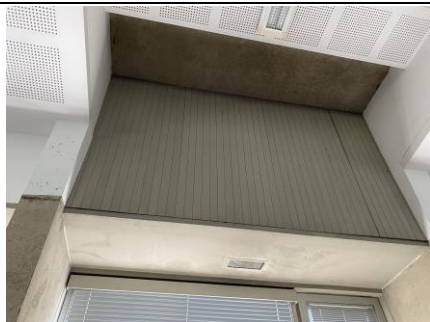
Description : Lambris bois, par nature ne contient pas d'amiante
Localisation sur croquis : V5

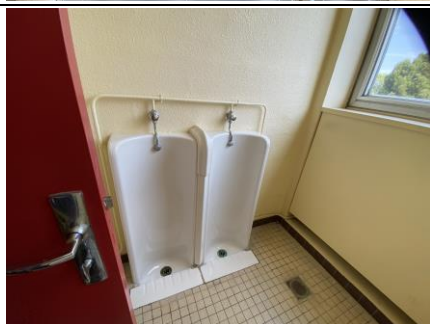
Description : Urinoir non démontable sans destruction
Localisation sur croquis : V6

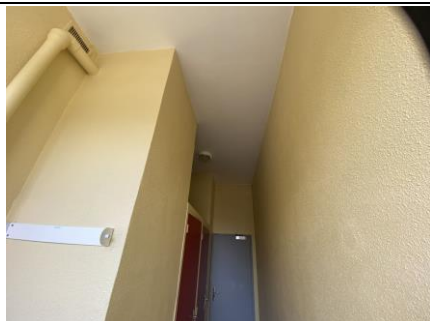
Description : Gaine non démontable
Localisation sur croquis : V7

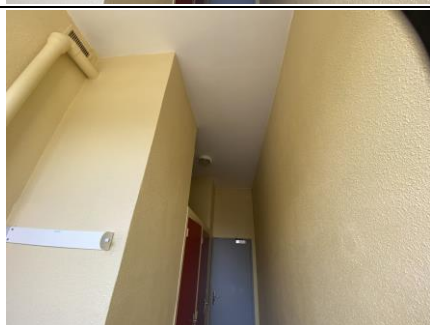
Description : Non vu à l'intérieur du coffrage
Localisation sur croquis : V8

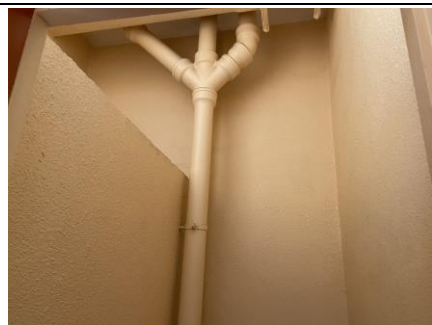
Description : Conduit en fonte
Localisation sur croquis : V9

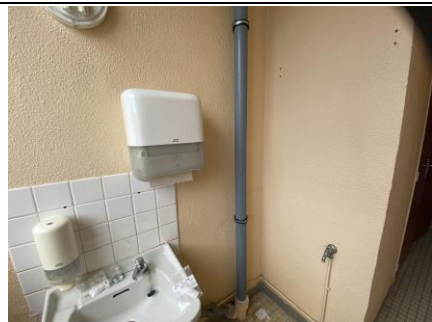
Description : Conduit PVC
Localisation sur croquis : V10

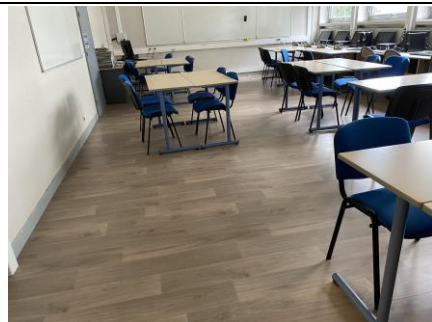
Description : Revêtement de sol non collé
Localisation sur croquis : V11

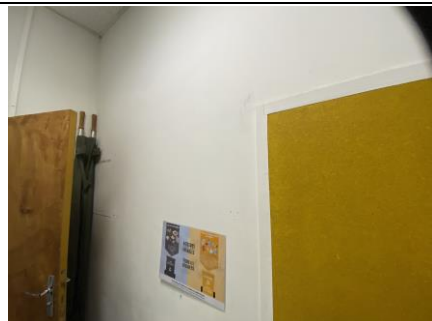
Description : Cloison en bois, par nature ne contient pas d'amiante
Localisation sur croquis : V12

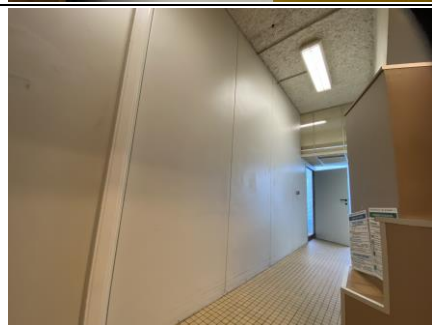
Description : Cloison en préfabriqué
Localisation sur croquis : V13

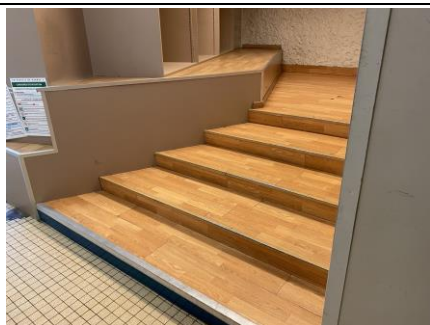
Description : Non vu derrière l'estrade en bois
Localisation sur croquis : V14

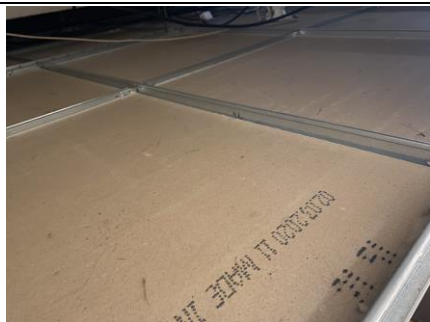
Description : Dalle de faux plafond de 2020
Localisation sur croquis : V15

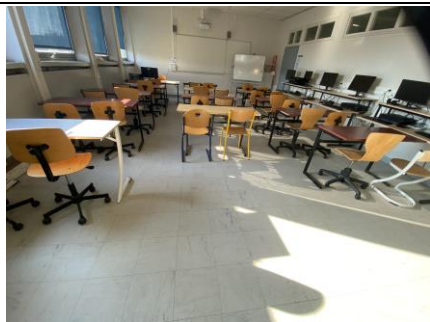
Localisation : 2^{ème} étage – 203-204
Description : Sol identique au prélèvement n°1
Localisation sur croquis : ZPSO1

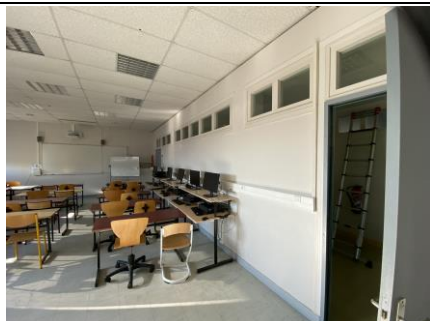
Localisation : 2^{ème} étage – 203-204
Description : Mur de cloison identique au prélèvement n°3
Localisation sur croquis : ZPSO3

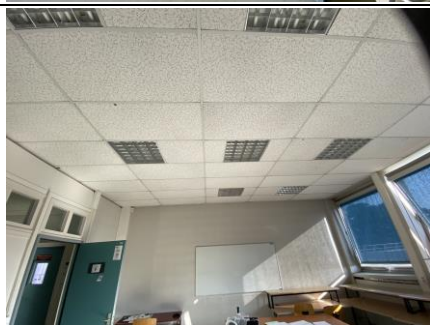
Localisation : 2^{ème} étage – 203-204
Description : Dalle de faux plafond identique au prélèvement n°4
Localisation sur croquis : ZPSO4

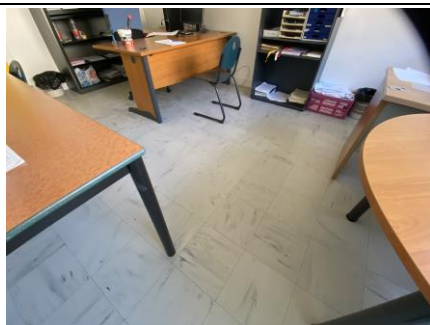
Localisation : 2^{ème} étage- 206-207-208
Description : Sol identique au prélèvement n°5
Localisation sur croquis : ZPSO5

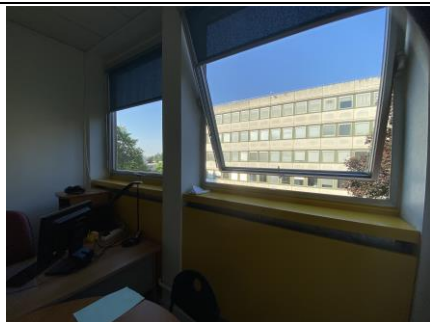
Localisation : 2^{ème} étage- 203-204-206-207-208
Description : Mur de doublage identique au prélèvement n°6
Localisation sur croquis : ZPSO6

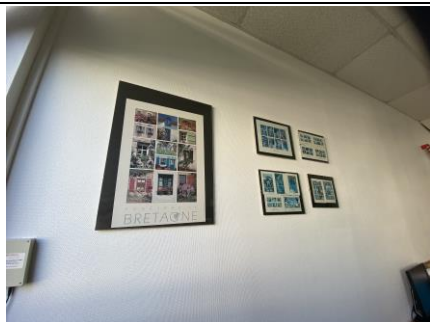
Localisation : 2^{ème} étage – 206-207-208
Description : Mur de cloison identique au prélèvement n°7
Localisation sur croquis : ZPSO7

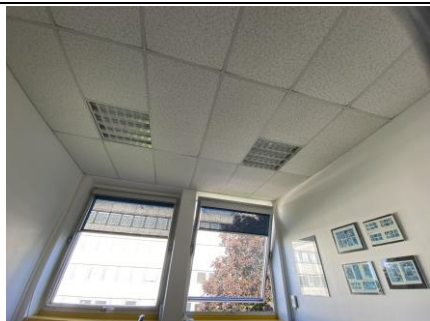
Localisation : 2^{ème} étage – 206-207-208
Description : Dalle de faux plafond identique au prélèvement n°8
Localisation sur croquis : ZPSO8

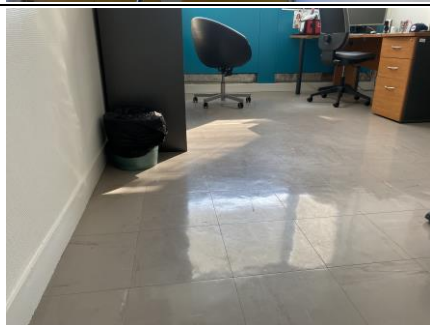
Localisation : 2^{ème} étage- 213-212-211-210
Description : Sol identique au prélèvement n°39
Localisation sur croquis : ZPSO9

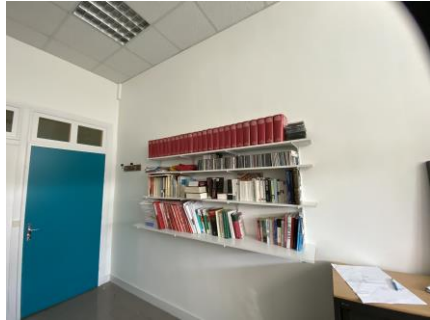
Localisation : 2^{ème} étage- 213-212-211-210
 Description : Mur de doublage identique au prélèvement n°40
 Localisation sur croquis : ZPSO10

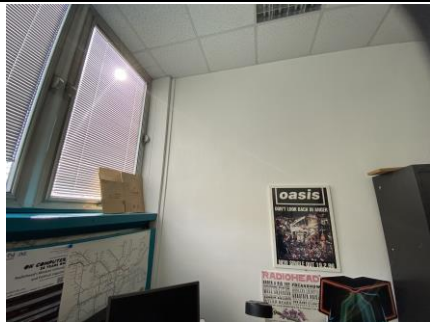
Localisation : 2^{ème} étage- 213-212-211-210
 Description : Mur de cloison identique au prélèvement n°41
 Localisation sur croquis : ZPSO11

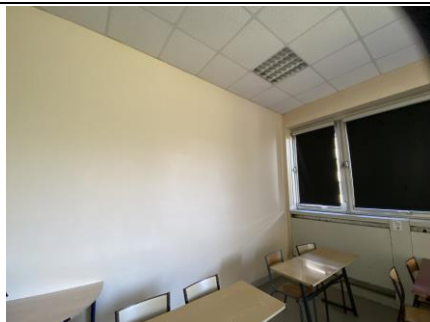
Localisation : 2^{ème} étage- 204
Description : Mur de doublage identique au prélèvement n°46
Localisation sur croquis : ZPSO16

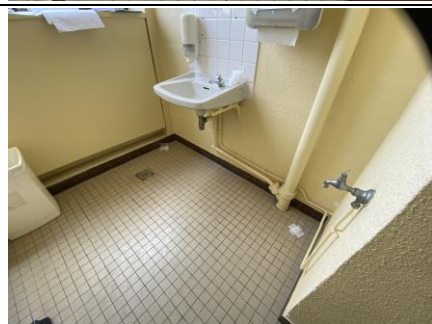
Localisation : 2^{ème} étage-209
Description : Sol identique au prélèvement n°64
Localisation sur croquis : ZPSO20

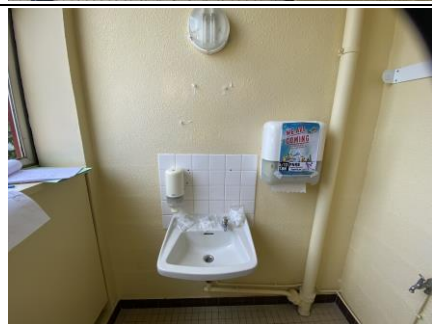
Localisation : 2^{ème} étage-209
Description : Mur porteur identique au prélèvement n°66
Localisation sur croquis : ZPSO21

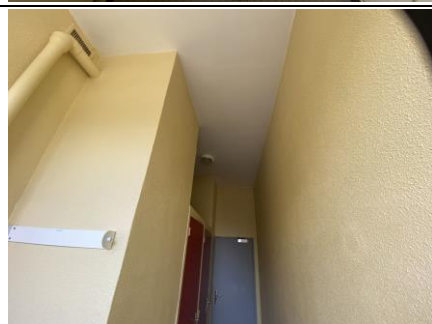
Localisation : 2^{ème} étage-209
Description : Mur de cloison identique au prélèvement n°68
Localisation sur croquis : ZPSO22

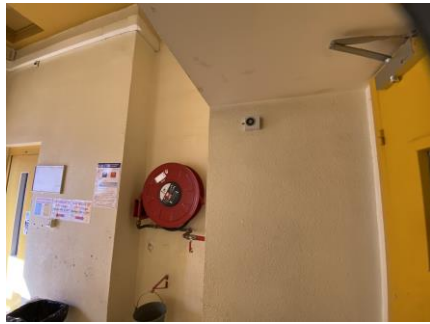
<p>Localisation : 1^{er} étage- 1D3</p> <p>Description : Mur de doublage identique au prélèvement n°73</p> <p>Localisation sur croquis : ZPSO25</p>
 	<p>Localisation : 1^{er} étage- 1D3</p> <p>Description : Mur de cloison identique au prélèvement n°74</p> <p>Localisation sur croquis : ZPSO26</p>
 	<p>Localisation : 1^{er} étage- 1D3</p> <p>Description : Mur porteur identique au prélèvement n°75</p> <p>Localisation sur croquis : ZPSO27</p>
 	<p>Localisation : 1^{er} étage- 1D3</p> <p>Description : Plafond identique au prélèvement n°76</p> <p>Localisation sur croquis : ZPSO28</p>
 	<p>Localisation : 1^{er} étage- 1D1</p> <p>Description : Sol identique au prélèvement n°23</p> <p>Localisation sur croquis : ZPSO29</p>

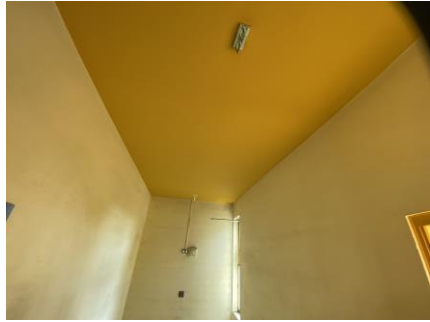
Localisation : 1^{er} étage- 1D1
Description : Mur de cloison identique au prélèvement n°24
Localisation sur croquis : ZPSO30

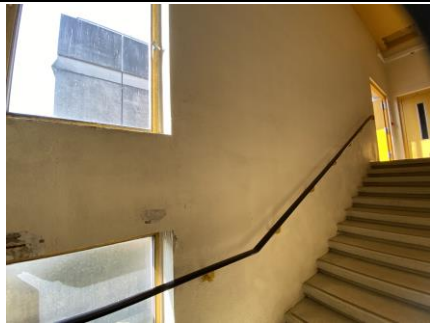
Localisation : 1^{er} étage- 1D1
Description : Plafond identique au prélèvement n°25
Localisation sur croquis : ZPSO31

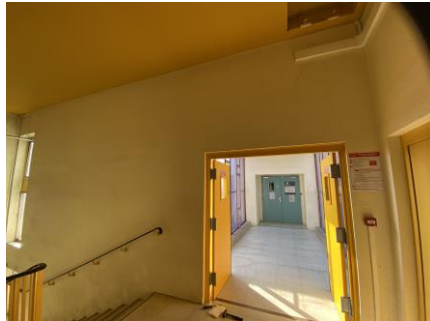
Localisation : 1^{er} étage- 1D1
Description : Mur de doublage identique au prélèvement n°26
Localisation sur croquis : ZPSO32

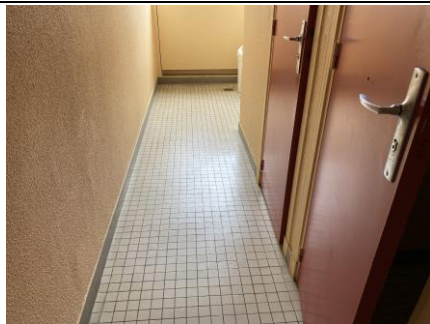
Localisation : 1^{er} étage- 1D1
Description : Mur porteur identique au prélèvement n°22
Localisation sur croquis : ZPSO33

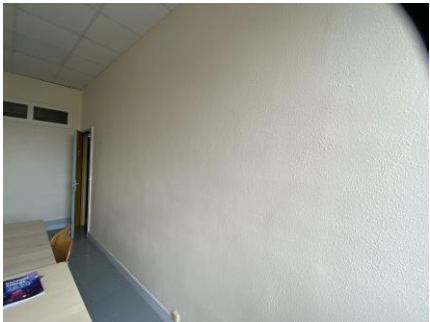
<p>Localisation : 1^{er} étage- 112 Description : Mur de doublage identique au prélèvement n°80 Localisation sur croquis : ZPSO35</p>
 	<p>Localisation : 1^{er} étage- 112 Description : Mur de cloison identique au prélèvement n°81 Localisation sur croquis : ZPSO36</p>
 	<p>Localisation : 1^{er} étage- 112 Description : Plafond identique au prélèvement n°83 Localisation sur croquis : ZPSO37</p>
 	<p>Localisation : 1^{er} étage- 121-120-119-118-116-115-114 Description : Sol identique aux prélèvements n°95-96 Localisation sur croquis : ZPSO38</p>
 	<p>Localisation : 1^{er} étage- 121-120-119-118-116-115-114 Description : Mur de doublage identique au prélèvement n° 88 Localisation sur croquis : ZPSO39</p>

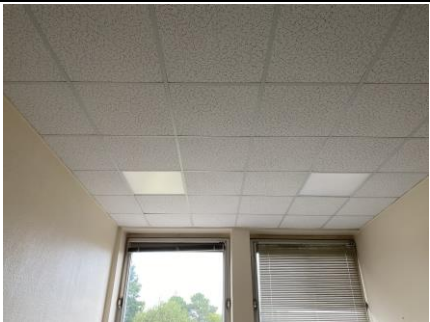
<p>Localisation : 1^{er} étage- 121-120-119-118-116-115-114 Description : Mur de cloison identique au prélèvement n°97-87 Localisation sur croquis : ZPSO40</p>

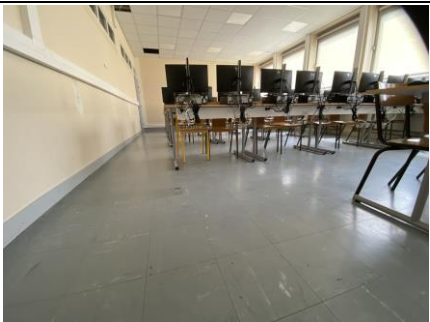
<p>Localisation : 1^{er} étage- 1C2 Description : Sol identique aux prélèvements n°100-91 Localisation sur croquis : ZPSO43</p>

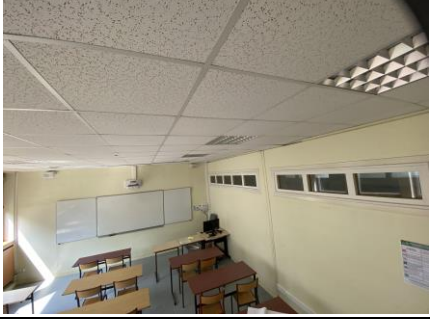
<p>Localisation : 1^{er} étage- 104-106-107-108-109 Description : Mur de doublage identique aux prélèvement n°103-107 Localisation sur croquis : ZPSO45</p>
 	<p>Localisation : 1^{er} étage- 104-106-107-108-109 Description : Mur de cloison identique aux prélèvements n°102-108 Localisation sur croquis : ZPSO46</p>

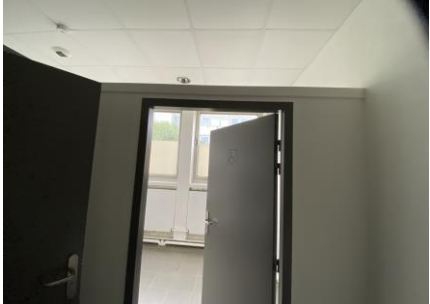
<p>Localisation : 1^{er} étage- 104-106-107-108-109 Description : Plafond plénum identique aux prélèvements n°110-105 Localisation sur croquis : ZPSO48</p>

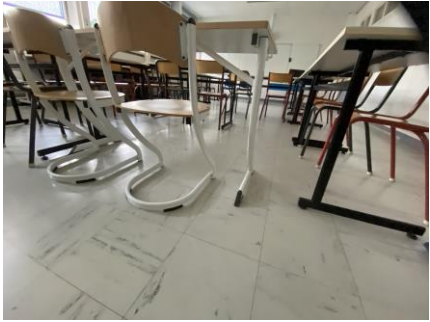
<p>Localisation : 1^{er} étage- 103 Description : Mur de doublage identique au prélèvement n°118 Localisation sur croquis : ZPSO50</p>

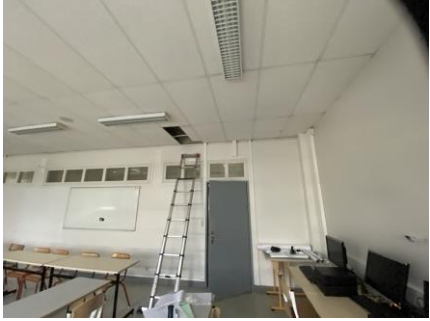
<p>Localisation : 1^{er} étage- 102 Description : Sol identique au prélèvement n°128 Localisation sur croquis : ZPSO51</p>

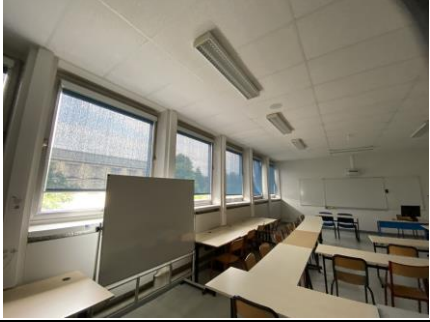
<p>Localisation : 1^{er} étage- 102 Description : Mur de doublage identique au prélèvement n°129 Localisation sur croquis : ZPSO52</p>

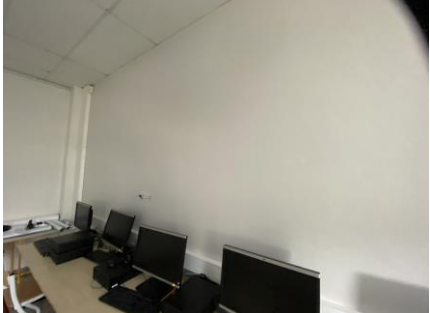
<p>Localisation : 1^{er} étage- 102 Description : Mur de cloison identique au prélèvement n°131 Localisation sur croquis : ZPSO53</p>

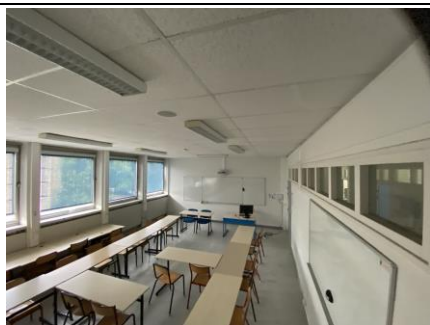
<p>Localisation : 1^{er} étage- 102 Description : Mur porteur identique au prélèvement n°130 Localisation sur croquis : ZPSO54</p>

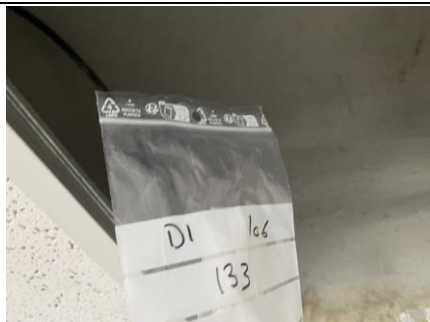
Localisation : 1^{er} étage- 102
 Description : Plafond identique au prélèvement n°132
 Localisation sur croquis : ZPSO55

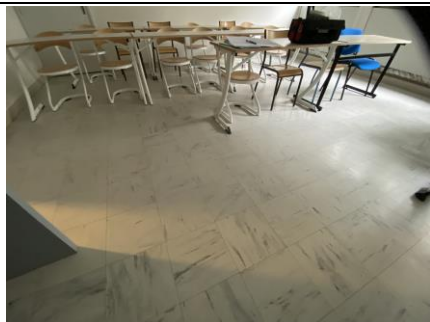
Localisation : 1^{er} étage- 102
 Description : Plafond plénum identique au prélèvement n°133
 Localisation sur croquis : ZPSO56

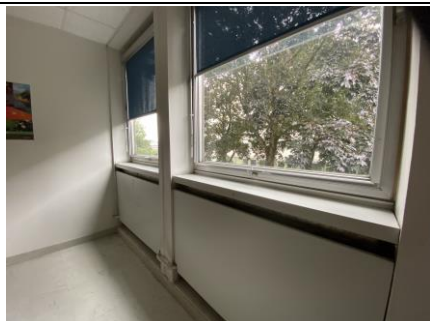
Localisation : 1^{er} étage- 103-104
 Description : Sol identique au prélèvement n°140
 Localisation sur croquis : ZPSO57

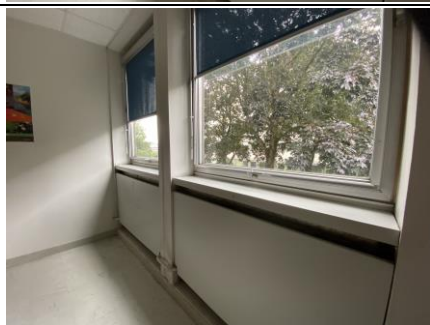
Localisation : 1^{er} étage- 103-104
 Description : Mur de cloison identique au prélèvement n°143
 Localisation sur croquis : ZPSO58

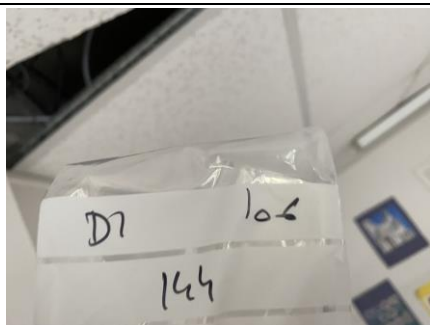
Localisation : 1^{er} étage- 103-104
 Description : Mur de doublage identique au prélèvement n°142
 Localisation sur croquis : ZPSO59

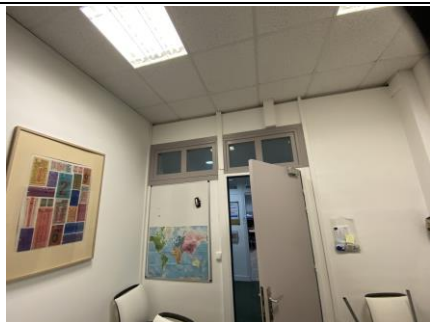
Localisation : 1^{er} étage- 103-104
 Description : Plafond identique au prélèvement n°144
 Localisation sur croquis : ZPSO60

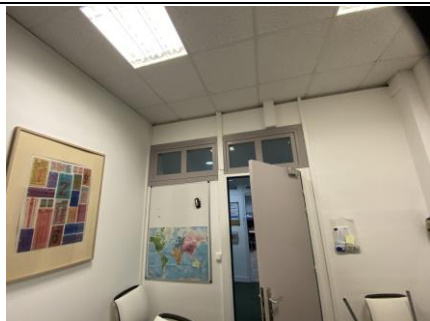
Localisation : Rez-De-Chaussée – 004-003-002
 Description : Mur de cloison identique au prélèvement n°160
 Localisation sur croquis : ZPSO63

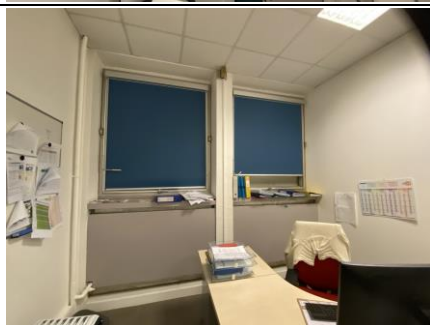
Localisation : Rez-De-Chaussée – 004-003-002
 Description : Mur de doublage identique au prélèvement n°161
 Localisation sur croquis : ZPSO64

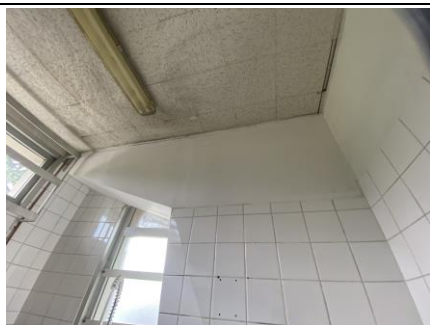
Localisation : Rez-De-Chaussée – 010
Description : Mur porteur identique au prélèvement n°254
Localisation sur croquis : ZPSO75

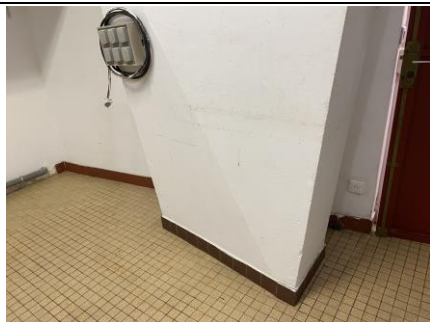
Localisation : Rez-De-Chaussée – 007
Description : Sol identique au prélèvement n°257
Localisation sur croquis : ZPSO76

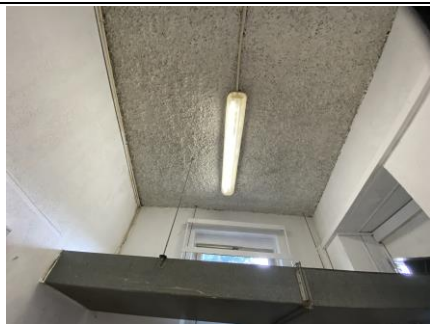
Localisation : Rez-De-Chaussée – 010
Description : Plafond identique au prélèvement n°263
Localisation sur croquis : ZPSO77
