RAPPORT D'ESSAIS

Campus INP TOULOUSE (31)

Diagnostic d'un terrain de football/rugby en gazon synthétique

RAPPORT N°R240093-A1

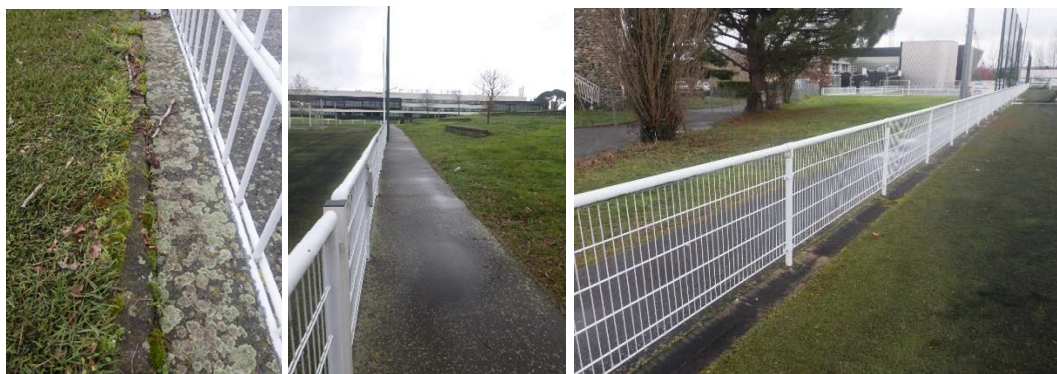
Bordure béton – Circulation en enrobé – Lice et caniveau CC1

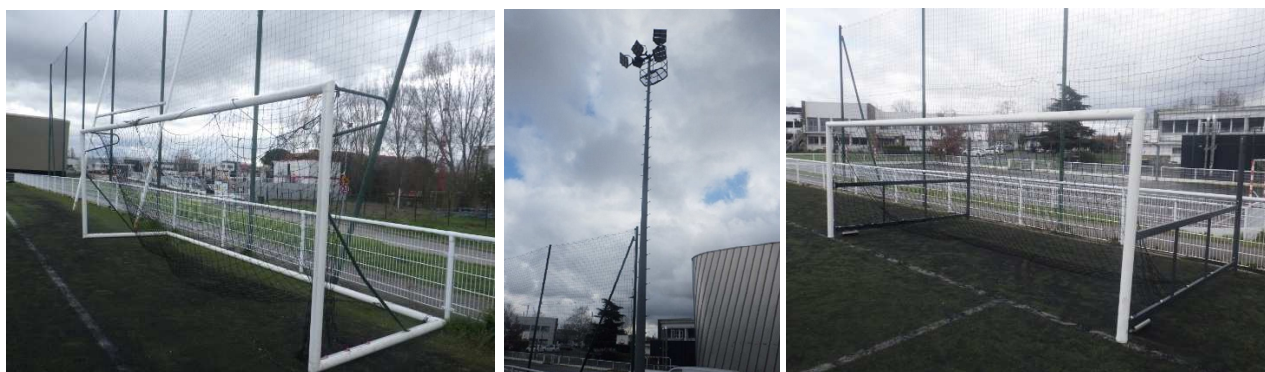
But mobile non rabattable – Mât d'éclairage – But rabattable

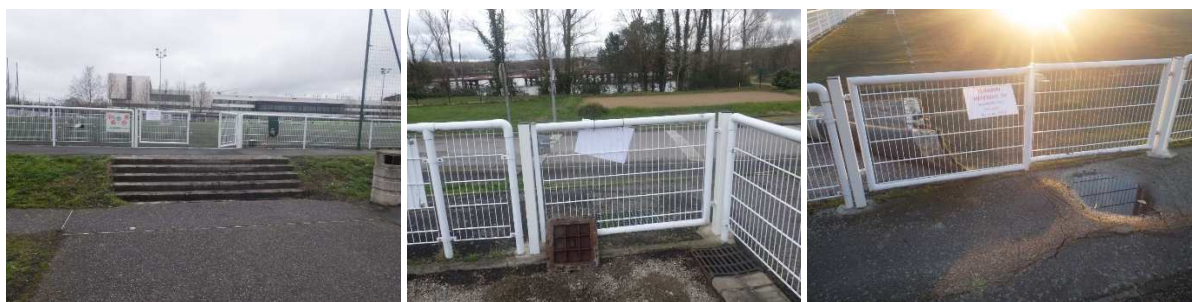
- Clôture périmétrale : **Conforme aux recommandations**
- Le terrain est clôturé par une lice
- Porte d'accès : **Conforme aux recommandations**
- Les utilisateurs peuvent accéder au terrain uniquement par des portes d'accès (piétons ou maintenance).
- Station de nettoyage aux portes d'accès : **Non conforme aux recommandations**
- Il n'y a pas de station de nettoyage mais des bacs avec grille sont présents sur certaines sorties

accès piéton et maintenance avec portail

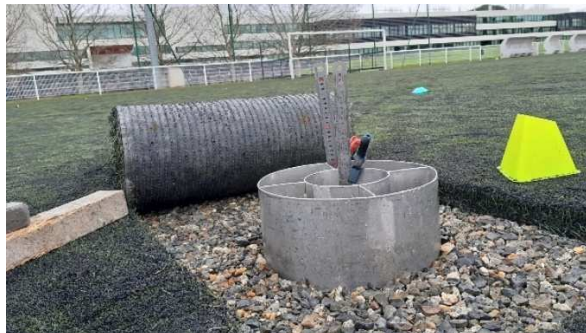
Mesure de vitesse d'infiltration verticale sur couche de fondation

Sondages	S1	S2	S3	S4	S5	S6
Vitesse d'infiltration de l'eau I ($\times 10^{-4}$ m.s $^{-1}$) sur surface couche de fondation	14	20	2,6	6,7	20	9
Vitesse d'infiltration de l'eau I ($\times 10^{-4}$ m.s $^{-1}$) sur H2	-	-	-	-	-	1,6

Les vitesses d'infiltrations sur couche de fondation sont conformes sur les 6 points réalisés en surface et sur le point réalisé plus profondément sur S6.

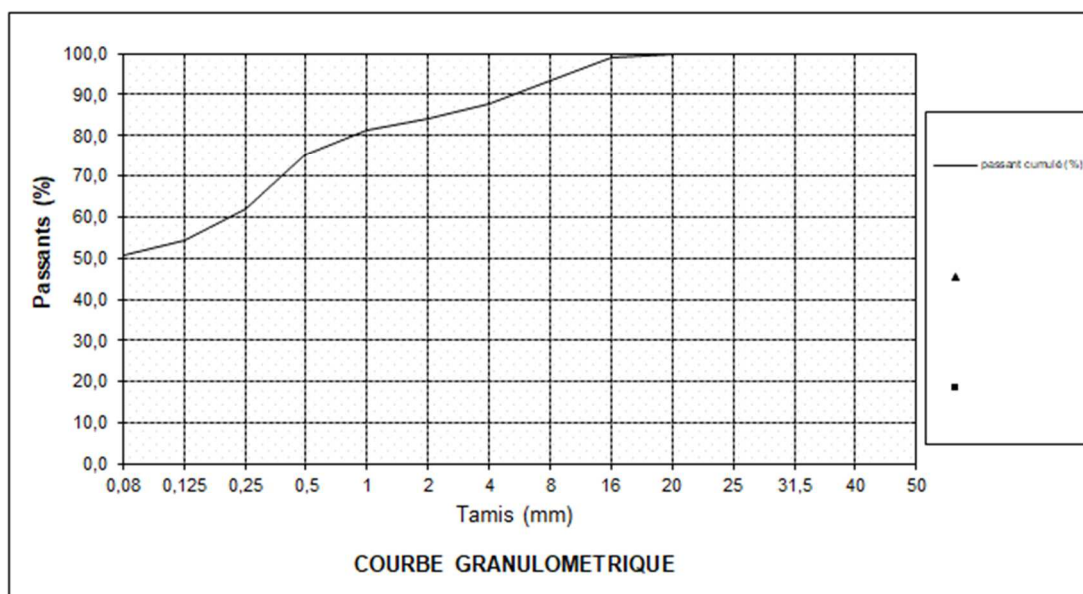
RESULTATS D'ESSAIS Campus INP - TOULOUSE (31) Fond de forme - mélange S1 à S5

ANALYSE GRANULOMETRIQUE PAR TAMISAGE selon EN 933-1														
Ouverture des tamis (mm)	0,08	0,125	0,25	0,5	1	2	4	8	16	20	25	31,5	40	50
Passants cumulés (%)	50,6	54	62	75	81	84	88	93	99	100	100	100	100	100

Essais réalisés	Résultats	Exigences
Granulométrie	0/16 mm	-
Teneur en eau (%)	25,2%	
Valeur de bleu VBS	1,6

Classification GTR	
A1	Les matériaux classés A1 sont des sols à dominante limoneuse, plus ou moins graveleux et argileux. Ils changent brutalement de consistance pour de faibles variations de leur teneur en eau lorsqu'ils sont près de la saturation. Il s'agit de sols fins, sensibles à l'eau : leur portance, dépendant de leur teneur en eau, peut devenir très faible lorsqu'ils sont à l'état très humide.

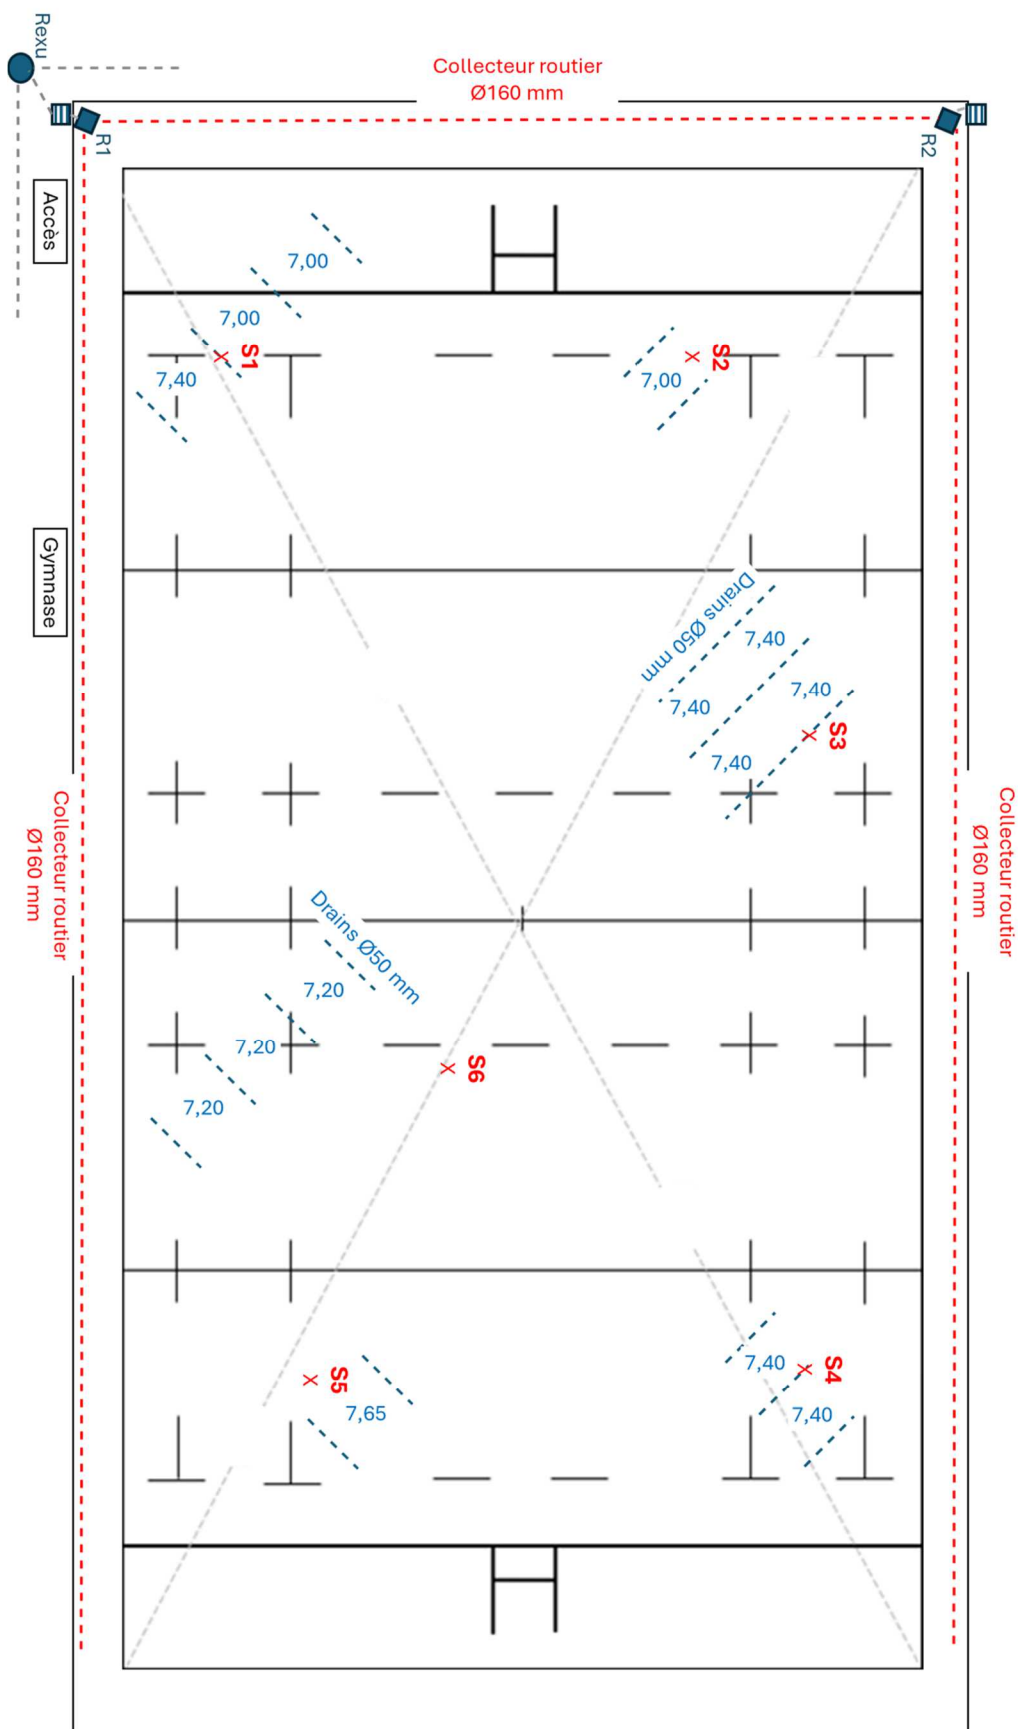
ANNEXE 1 : PLAN DES SONDAGES ET DU RESEAU DE DRAINAGE

Les drains de champ sont disposés en épi à 45° avec la pointe vers le Nord-Est avec un espacement de 7 à 7,65 m. Des collecteurs sont présents en U (deux grands côtés et le petit côté Sud-Ouest). Quatre regards sont présents dans les angles du terrain sous le gazon synthétique, sous de la grave. L'exutoire se situe dans l'angle Sud. La disposition du drainage est reportée en annexe.

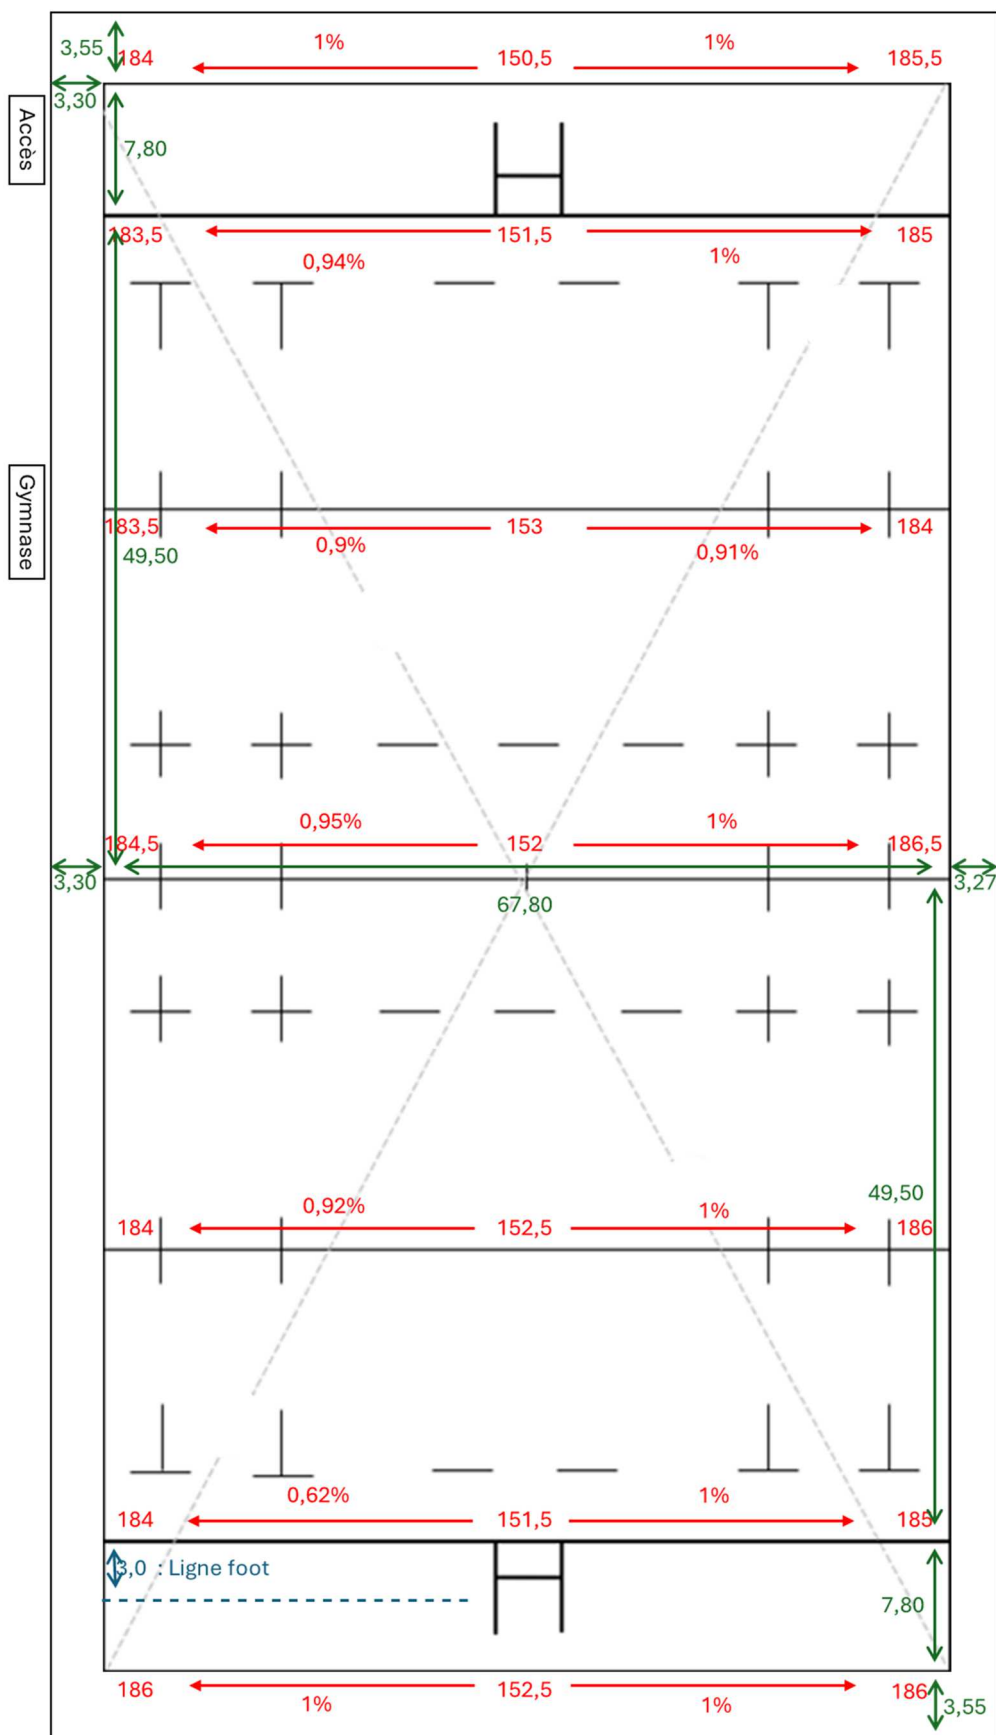
ANNEXE 2 : PLAN DU RELEVÉ DE PENTES ET DES DIMENSIONS

Les dimensions du terrain sont de 99 x 67,8 m environ avec des en-but de 7,8 m. Les dégagements longitudinaux sont de 3,3 m et transversaux de 3,5 m. Le terrain présente une pente en toit entre 0,9 et 1%. L'altimétrie réalisée par carroyage est non conforme aux exigences avec des points hors tolérance. Les résultats complets sont présentés en annexes 2 et 3.
