Rapport de constat de l'état parasitaire dans les immeubles bâtis et non bâtis et sur les ouvrages

Numéro de dossier : 23/IMO/1270/SYYAM
Norme méthodologique employée : AFNOR NF P 03-200 – Mai 2016
Date du repérage : 25/07/2023
Heure d'arrivée : 09 h 00
Durée du repérage : 06 h 00 à 2 intervenants + le déplacement + la rédaction du rapport.

Adresse : **Château de Beauvoir**
33 Avenue de Mousseau

Désignation du (ou des) bâtiment(s) et périmètre de repérage : **Château**

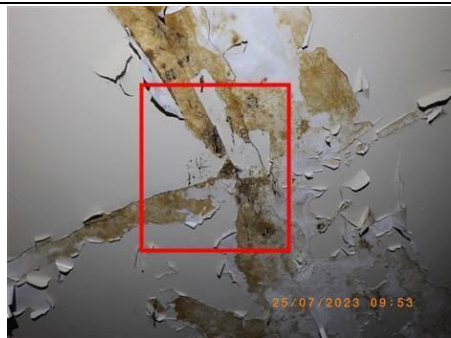
Photo n° PhTer002
Localisation : Rez de chaussée - Pièce 107A
Ouvrage : Mur - Faïence, peinture écaillée, plâtre
Parasite : Champignon de pourriture fibreuse de type *Coprinus Domesticus*
Indices : présence de fructification, présence de mycélium (présence étendue)

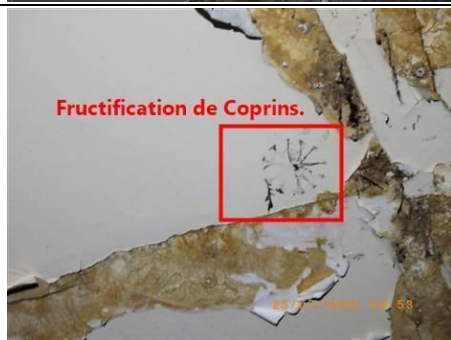
Photo n° PhTer002
Localisation : Rez de chaussée - Pièce 107A
Ouvrage : Mur - Faïence, peinture écaillée, plâtre
Parasite : Champignon de pourriture fibreuse de type *Coprinus Domesticus*
Indices : présence de fructification, présence de mycélium (présence étendue)

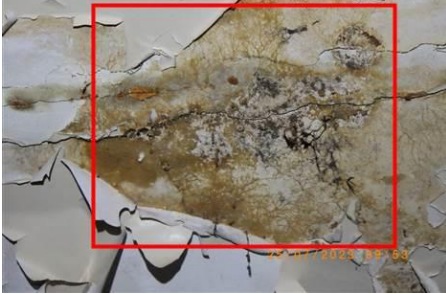
<p>Fructifications et mycélium de Coprins.</p>

<p>Photo n° PhTer002 Localisation : Rez de chaussée - Pièce 107A Ouvrage : Mur - Faïence, peinture écaillée, plâtre Parasite : Champignon de pourriture fibreuse de type Coprinus Domesticus Indices : présence de fructification, présence de mycélium (présence étendue)</p>

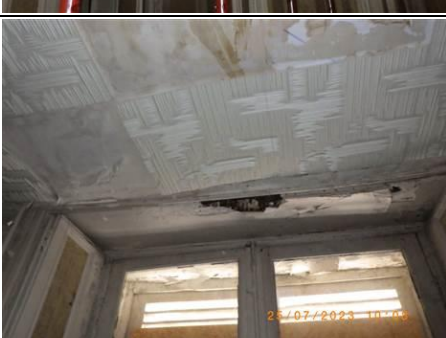
<p>Photo n° PhTer007 Localisation : Rez de chaussée - Pièce 122A Ouvrage : Plafond - Plâtre, plaques polystyrène Informations complémentaires : Présence d'étais de soutiens, prévoir des sondages au plafond.</p>

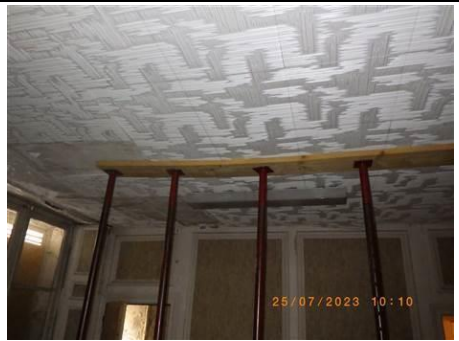
<p>Photo n° PhTer007 Localisation : Rez de chaussée - Pièce 122A Ouvrage : Plafond - Plâtre, plaques polystyrène Informations complémentaires : Présence d'étais de soutiens, prévoir des sondages au plafond.</p>

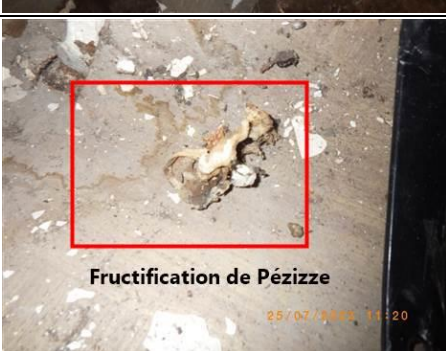
<p>Fructification de Pézizze</p>	<p>Photo n° PhTer022 Localisation : 1er étage - Pièce 1030 Ouvrage : Mur - Plâtre Parasite : Champignon de pourriture fibreuse de type Pézize. Indices : Présence de fructification, présence faible derrière le radiateur. Informations complémentaires : Lézarde visible.</p>

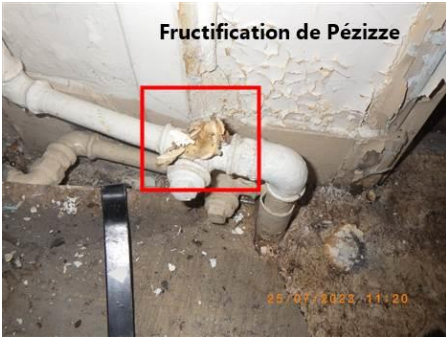
<p>Fructification de Pézizze</p>	<p>Photo n° PhTer022 Localisation : 1er étage - Pièce 1030 Ouvrage : Mur - Plâtre Parasite : Champignon de pourriture fibreuse de type Pézize. Indices : Présence de fructification, présence faible derrière le radiateur. Informations complémentaires : Lézarde visible.</p>

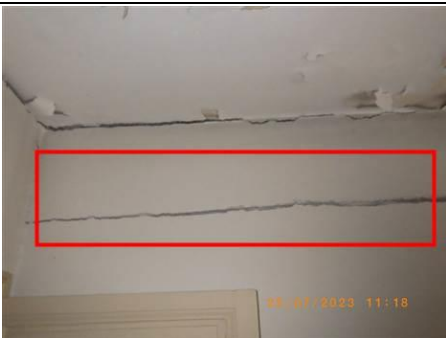
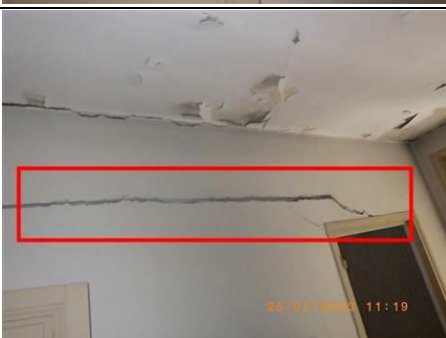
<p>Photo n° PhTer023 Localisation : 1er étage - Pièce 1030 Ouvrage : Mur - Plâtre Parasite : Champignon de pourriture fibreuse de type Pézize. Indices : Présence de fructification, présence faible derrière le radiateur. Informations complémentaires : Lézarde visible.</p>

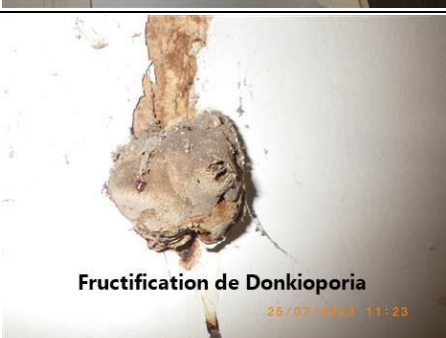
<p>Fructification de Donkioporia</p>	<p>Photo n° PhTer024 Localisation : 1er étage - Pièce 1034 Ouvrage : Mur - Plâtre mur NORD Parasite : Champignon de pourriture fibreuse (ou pourriture blanche) du type Polypore des caves (Donkioporia expansa) Indices : Présence de fructification, infestations faibles, présence faible sur le mur NORD. Informations complémentaires : Prévoir des sondages complémentaires sur la zone.</p>

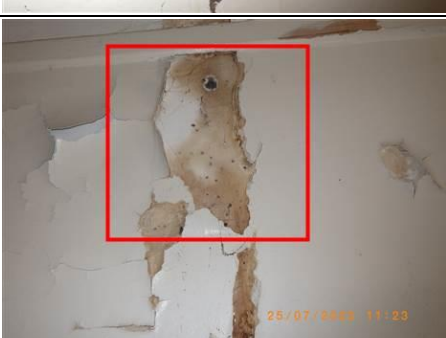
<p>Photo n° PhTer024 Localisation : 1er étage - Pièce 1034 Ouvrage : Mur - Plâtre mur NORD Parasite : Champignon de pourriture fibreuse (ou pourriture blanche) du type Polypore des caves (Donkioporia expansa) Indices : Présence de fructification, infestations faibles, présence faible sur le mur NORD. Informations complémentaires : Prévoir des sondages complémentaires sur la zone.</p>

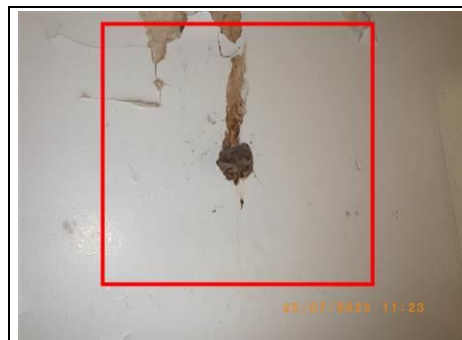
Photo n° PhTer025
Localisation : 1er étage - Pièce 1034
Ouvrage : Mur - Plâtre mur NORD
Parasite : Champignon de pourriture fibreuse (ou pourriture blanche) du type Polypore des caves (*Donkioporia expansa*)
Indices : Présence de fructification, infestations faibles, présence faible sur le mur NORD.
Informations complémentaires : Prévoir des sondages complémentaires sur la zone.

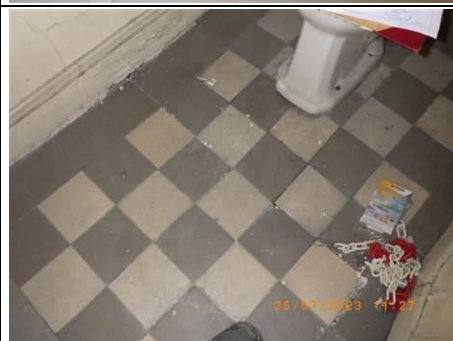
Photo n° PhTer026
Localisation : 1er étage - Pièce 1036/1021
Ouvrage : Sol - Carrelage
Informations complémentaires : Le sol des WC est instables, prévoir des sondages.

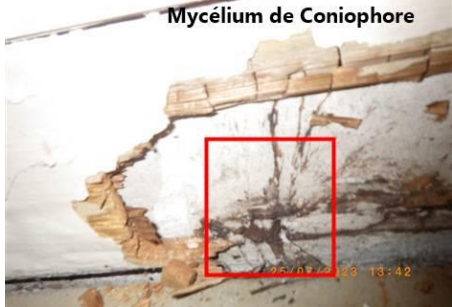
<p>Photo n° PhTer032 Localisation : 1er étage - Pièce 1014 Ouvrage : Plinthes en bois Parasite : Champignon de pourriture cubique du type coniphore des caves (<i>Coniophora puteana</i>) (Humidité importante) Indices : Présence de mycélium, présence de pourriture cubique fine, dégradations importantes</p>

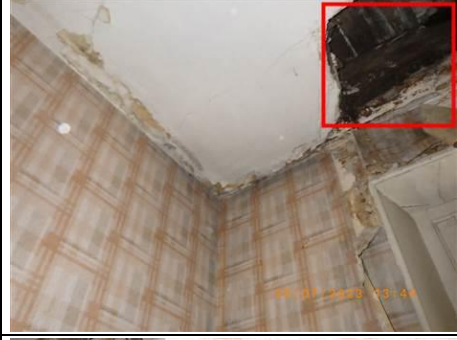
<p>Photo n° PhTer035 Localisation : 1er étage - Pièce 1015 Ouvrage : Plafond - Plâtre Parasite : Champignon de pourriture fibreuse (ou pourriture blanche) du type Polypore des caves (Donkioporia expansa) Indices : Présence de fructification, présence de mycélium, présence de pourriture fibreuse, dégradations importantes, infestations importantes sur les solives visibles localement. Informations complémentaires : Plafond effondré localement en façade, prévoir des sondages complémentaires.</p>

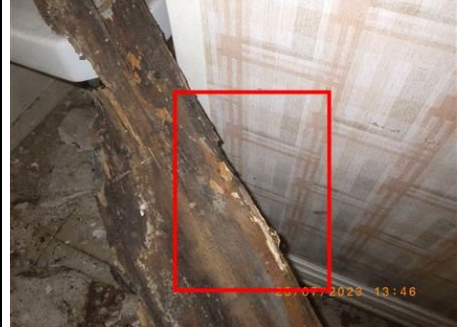
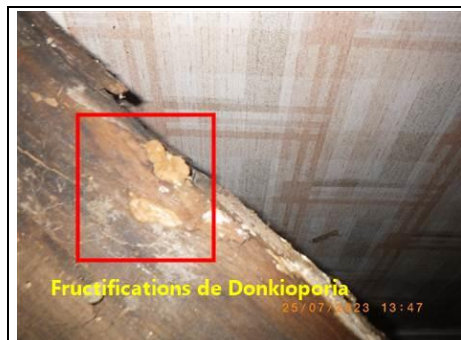
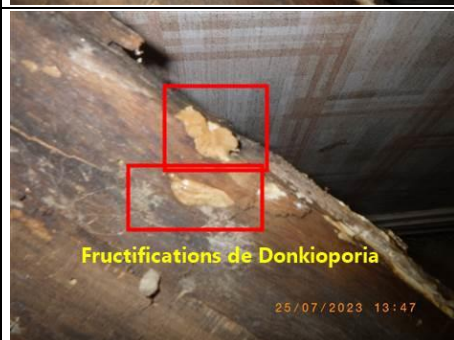
<p>Photo n° PhTer036 Localisation : 1er étage - Pièce 1015 Ouvrage : Sol - Dalles pvc sur plancher bois Parasite : Champignon de pourriture fibreuse (ou pourriture blanche) du type Polypore des caves (Donkioporia expansa) Indices : Présence de mycélium, présence de pourriture fibreuse, dégradations importantes, présence étendue sur le plancher bois. Informations complémentaires : Sondages réalisés sur le plancher bois sous les dalles PVC, prévoir des sondages complémentaire sur tout le plancher de la pièce.</p>

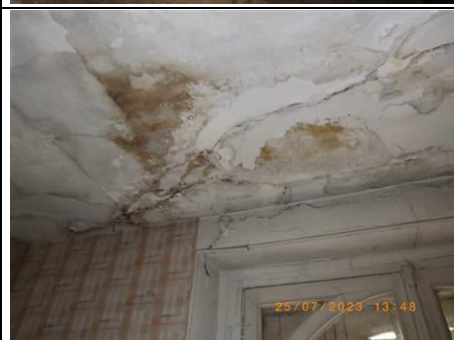
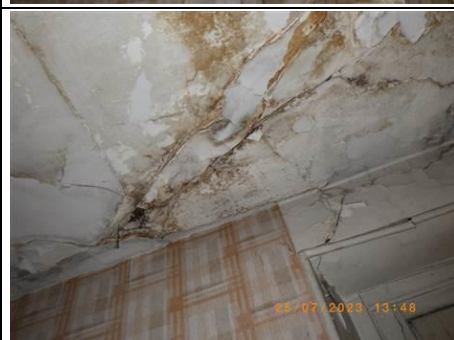
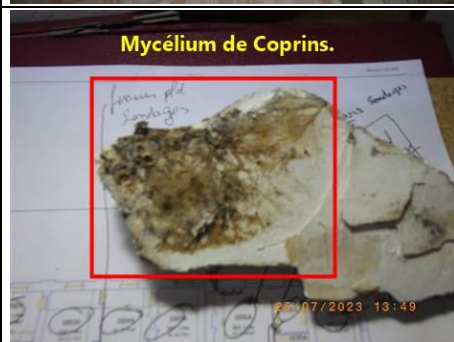
Photo n° PhTer037
Localisation : 1er étage - Pièce 1016
Ouvrage : Plafond - Plâtre
Parasite : Champignon de pourriture fibreuse de type Coprins
Indices : Présence de fructification, présence de mycélium, infestations importantes, présence étendue au plafond.
Informations complémentaires : Plafond très fissuré.

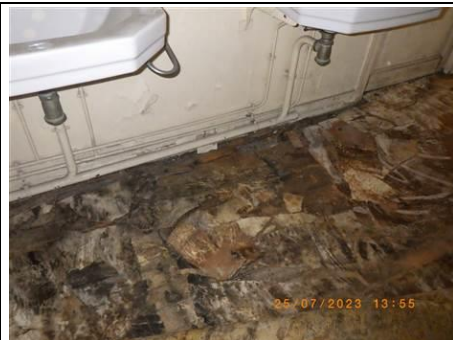
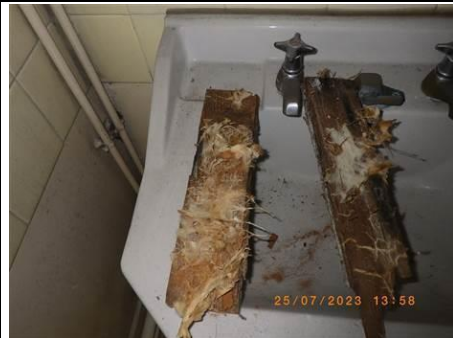
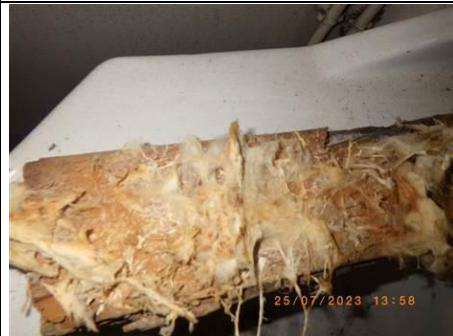
Photo n° PhTer038
Localisation : 1er étage - Pièce 1019 lavabo
Ouvrage : Sol - Linoléum sur plancher bois
Parasite : Champignon de pourriture cubique du type coniophore - *Coniophora arida*-
Indices : Présence de mycélium, infestations importantes sur le plancher sous les lavabos.
Informations complémentaires : Prélèvement pour analyse mycologique N°3 - Cabinet Martinet -

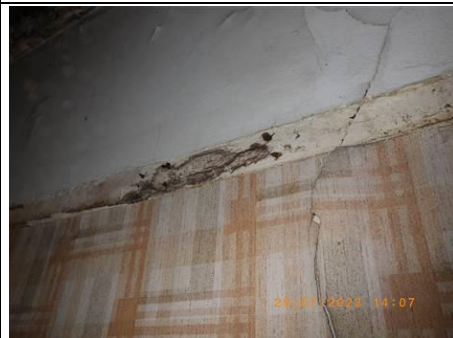
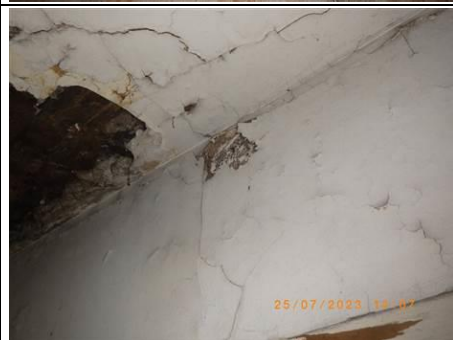
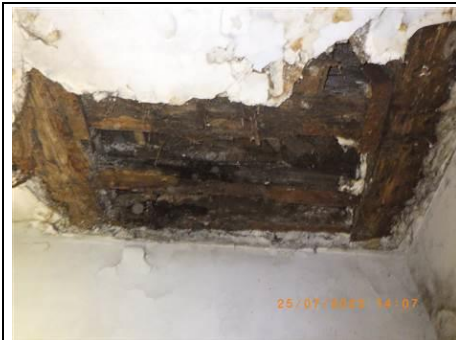
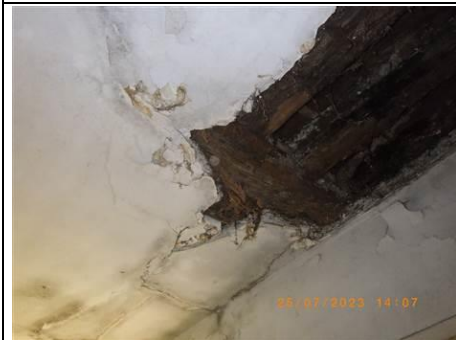
Photo n° PhTer039
Localisation : 1er étage - Pièce 1001
Ouvrage : Plafond - Plâtre
Parasite : Champignon de pourriture cubique du type coniophore des caves (*Coniophora puteana*) (Humidité importante), Champignon de pourriture fibreuse
Indices : Présence de mycélium, présence de pourriture cubique, présence de pourriture fibreuse, solives fortement dégradées, infestation importante.
Informations complémentaires : Infiltrations en cours avec effondrement du plafond, prévoir des sondages sur la totalité du plafond pour l'analyse des solives.

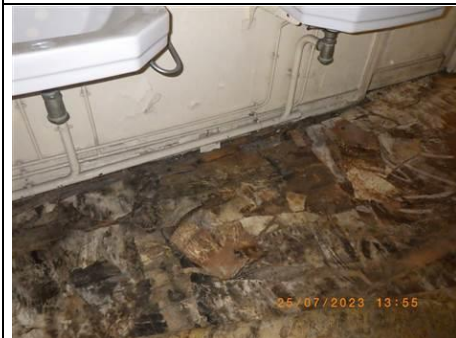
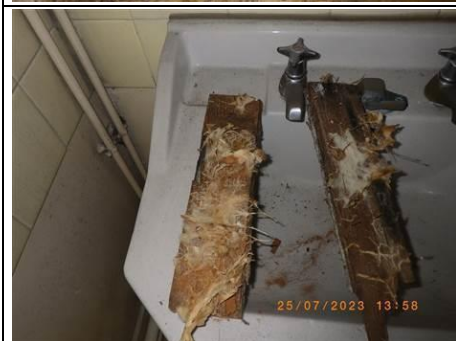
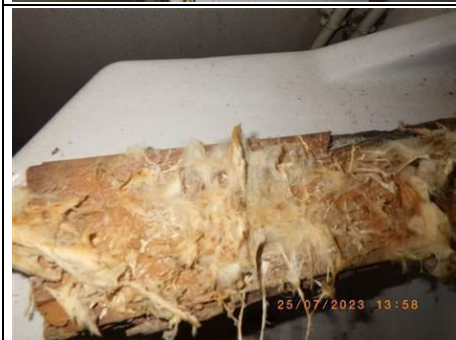
Photo n° PhTer040
Localisation : 1er étage - Pièce 1001
Ouvrage : Sol - Linoléum sur plancher bois
Parasite : Champignon de pourriture cubique de type *Phaeolus schweinitzii*
Indices : Présence de mycélium, dégradations importantes, présence étendue sur lambourdes.
Informations complémentaires : Sondages réalisés sur le plancher bois avec prélèvement pour analyse mycologique N°4 - Cabinet Martinet -

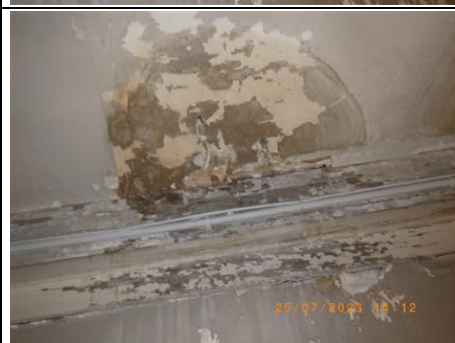
Photo n° PhTer041
Localisation : 2ème étage comble Sud - Couloir
Ouvrage : Plafond - Plâtre
Informations complémentaires : Infiltrations en cours, prévoir des sondages complémentaires sur la zone.

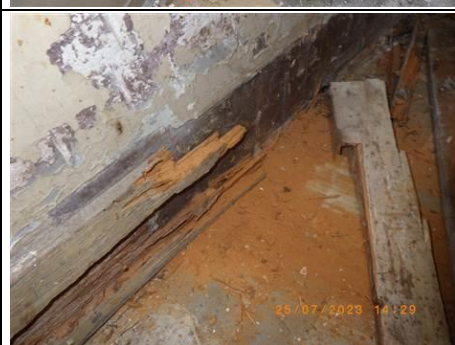
Photo n° PhTer042
Localisation : 2ème étage comble Nord - Sanitaires
Ouvrage : Plinthes en bois
Parasite : Champignon de pourriture cubique du type conioaphore des caves (*Coniophora puteana*) (Humidité importante)
Indices : Présence de pourriture cubique, dégradations importantes, infestations importantes.

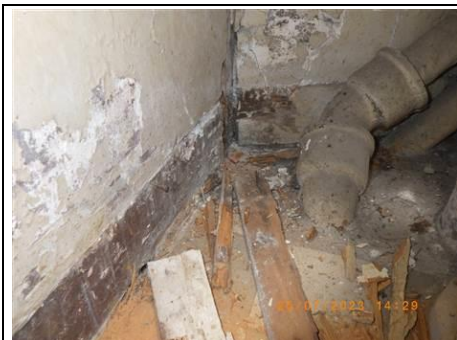
Photo n° PhTer042
Localisation : 2ème étage comble Nord - Sanitaires
Ouvrage : Plinthes en bois
Parasite : Champignon de pourriture cubique du type conioaphore des caves (*Coniophora puteana*) (Humidité importante)
Indices : Présence de pourriture cubique, dégradations importantes, infestations importantes.
