## DIAGNOSTIC PLOMB AVANT TRAVAUX

<b>A Adresse du bien</b>	<b>B Propriétaire</b>
<b>UEMO</b> <b>2 RUE DU COMMANDANT HUGUENY</b> <b>52000 CHAUMONT</b>	Nom : <b>UEMO</b> Adresse : 2 RUE DU COMMANDANT HUGUENY 52000 CHAUMONT
<b>C Commanditaire de la mission</b>	
Nom : CHRISTIAN SAUGET Qualité : Responsable Projets Travaux	
<b>D L'appareil à fluorescence X</b>	
Nom du fabricant de l'appareil : <b>Niton</b> Modèle de l'appareil : <b>XLPS</b> N° de série : <b>RTV0656-40</b>	Nature du radionucléide : <b>109 cd</b> Date du dernier chargement de la source : <b>08/12/2015</b> Activité de la source à cette date : <b>1480 Mbq</b>
<b>E Execution de la mission</b>	
Rapport N° : <b>16204210-2</b> Date d'intervention : 11/10/2022	
Date du rapport : 02/12/2022	
<b>F Nature des Travaux</b>	
<ul style="list-style-type: none"> <li>- Percements plafonds du R+2 pour installation d'une climatisation.</li> <li>- Remplacement des volets</li> <li>- Raftaichissement des peintures de murs et plafonds dans la tourelle d'escalier, sur tous les niveaux</li> <li>- Raftaichissement des peintures de murs et plafonds dans :</li> </ul> RDC : Salle d'activités / R+1 : Circulation / R+2 : Circulation

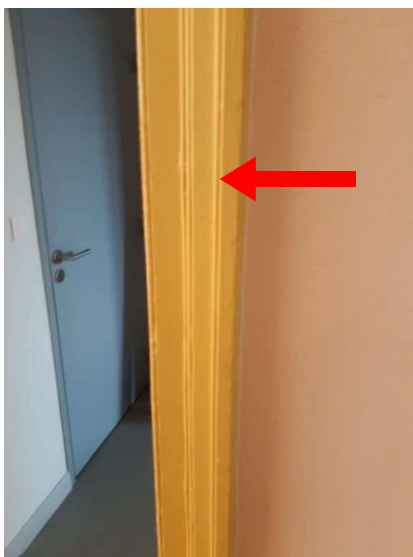
N°	Zone	Unité de diagnostic	Substrat	Revêtement apparent	Localisation	Résultats (mg/cm²)	Marge d'erreur	Observations
67	Toutes zones	Mur	Enduit	Peinture	C	0.00-	+/- 0.01	
68	Toutes zones	Mur	Enduit	Peinture	HD	0.00-	+/- 0.01	
69	C	Boiserie d'encadrement	Bois	peinture	MD	8.60	+/- 0.01	Photo 3
70	Toutes zones	Main-courante	Bois	peinture	MD	0.00-	+/- 0.01	
71	Toutes zones	Main-courante	Bois	peinture	BG	0.00-	+/- 0.01	
72	Toutes zones	Dormants portes	Bois	peinture	MD	0.00-	+/- 0.01	
73	Toutes zones	Dormants portes	Bois	peinture	BG	0.00-	+/- 0.01	
74	Toutes zones	Ouvrants portes	Bois	peinture	BG	0.00-	+/- 0.01	
75	Toutes zones	Ouvrants portes	Bois	peinture	BG	0.00-	+/- 0.01	
76	Toutes zones	Radiateur	Métal	peinture	MD	0.00-	+/- 0.01	
77	Toutes zones	Radiateur	Métal	peinture	BG	0.00-	+/- 0.01	
78	Toutes zones	Tuyauterie radiateur	Métal	peinture	MD	0.00-	+/- 0.01	
79	Toutes zones	Tuyauterie radiateur	Métal	peinture	MD	0.00-	+/- 0.01

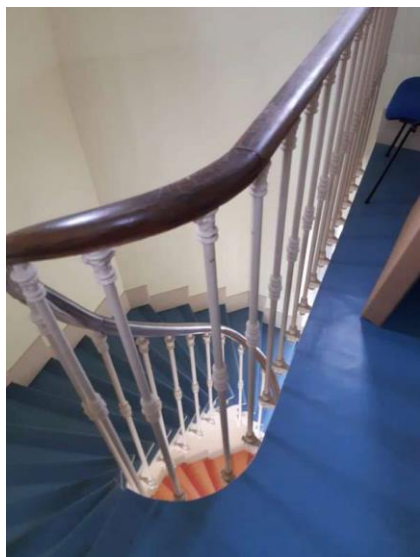
N°	Zone	Unité de diagnostic	Substrat	Revêtement apparent	Localisation	Résultats (mg/cm²)	Marge d'erreur	Observations
59	Toutes zones	Mur	Enduit	Peinture	C	0.00-	+/- 0.01	
60	Toutes zones	Mur	Enduit	Peinture	HD	0.00-	+/- 0.01	
61	Toutes zones	Main-courante	Métal	peinture	MD	6.40	+/- 0.01	Photo 4
62	A	Dormant porte	Bois	peinture	MD	0.00-	+/- 0.01	
63	A	Dormant porte	Bois	peinture	BG	0.00-	+/- 0.01	
64	A	Ouvrant porte	Bois	peinture	BG	0.00-	+/- 0.01	
65	A	Ouvrant porte	Bois	peinture	BG	0.00-	+/- 0.01	
65	Toutes zones	Plafond	Enduit	Peinture	C	0.00-	+/- 0.01	
66	Toutes zones	Plafond	Enduit	Peinture	HD	0.00-	+/- 0.01
