## **Rapport de mission de repérage des matériaux et produits contenant de l'amiante avant réalisation de travaux**

**Bâtiment :** Immeuble d'habitation - ENSA - RDC - Sas entrée  
Remplacement de la baie vitrée fixe bois

**Adresse du site :** 98 Route du Bouchet  
74400 CHAMONIX-MONT-BLANC

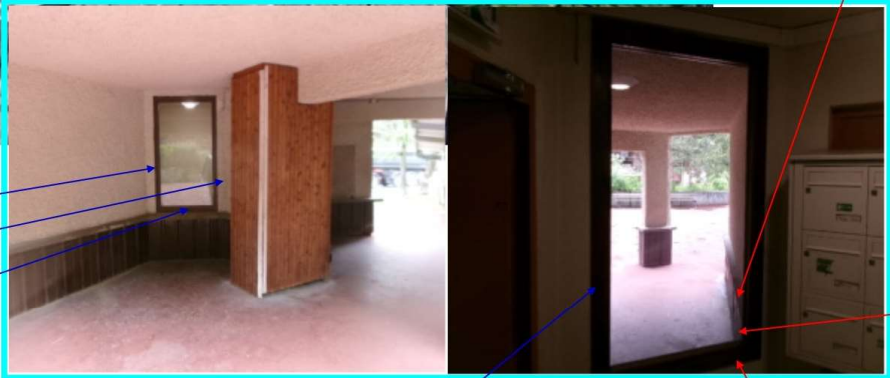
P002

**a P005**  
Mastic étanchéité de calfeutrement souple gris  
Châssis baie vitrée fixe en bois, jonction avec le mur périphérique (béton)
