Rapport de mission de repérage des matériaux et produits contenant de l'amiante avant réalisation de travaux

Donneur d'ordre : DEPARTEMENT DE LA HAUTE-SAVOIE

Bâtiment : Immeuble d'habitation - Cité Scolaire
Rénovation thermique

Adresse du site : 100 Route du Bouchet
74400 CHAMONIX-MONT-BLANC

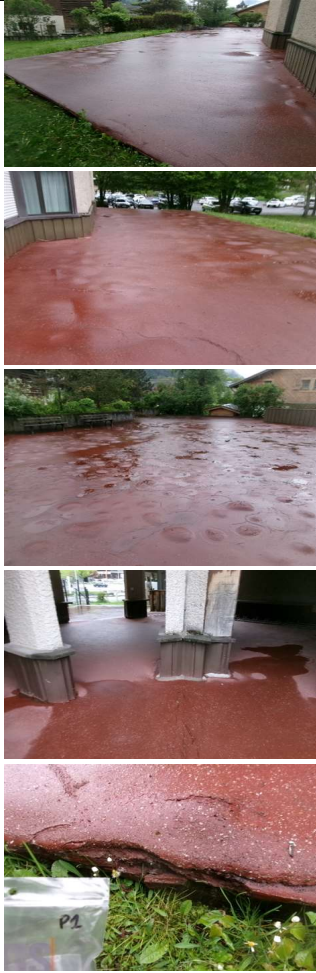
N° prélèvement	N° ZPSO	Localisation	Composant de la construction	Description	Description Laboratoire	Photo
P001	ZPSO-001	Immeuble d'habitation / Extérieurs du site - Cour intérieure au-dessus des garages	Revêtement de sol (couche n°1) sur dalle béton des garages	Revêtement de sol (couche n°1) sur dalle béton des garages - Complexe asphalté bitumineux rouge (6cm) chaussée piéton	-

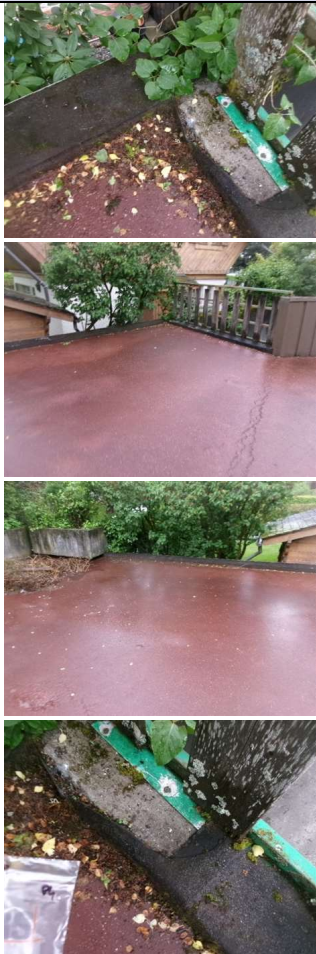
N° prélèvement	N° ZPSO	Localisation	Composant de la construction	Description	Description Laboratoire	Photo
P004	ZPSO-002	Immeuble d'habitation / Extérieurs du site - Cour intérieure au-dessus des garages	Revêtement d'étanchéité (couche n°2) sur dalle béton des garages côté ENSA	Revêtement d'étanchéité (couche n°2) sur dalle béton des garages côté ENSA - Etanchéité bitumineuse ardoisé noire (sous asphalte rouge)	-

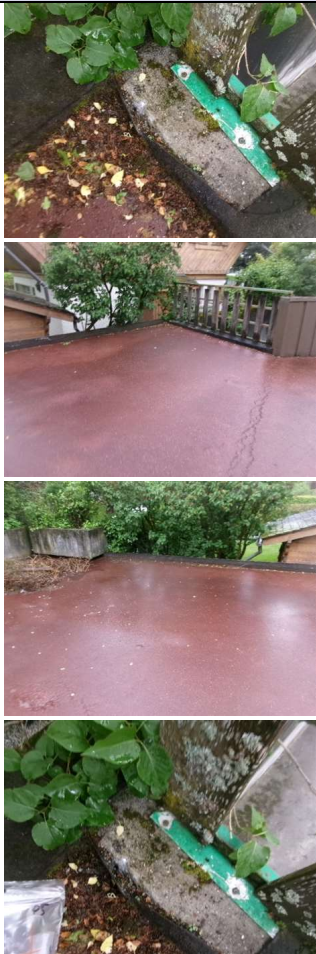
N° prélèvement	N° ZPSO	Localisation	Composant de la construction	Description	Description Laboratoire	Photo
P005	ZPSO-003	Immeuble d'habitation / Extérieurs du site - Cour intérieure au-dessus des garages	Plancher dalle toiture (béton) des garages côté ENSA	Plancher dalle toiture (béton) des garages côté ENSA - Matériau gris à base de ciment	-

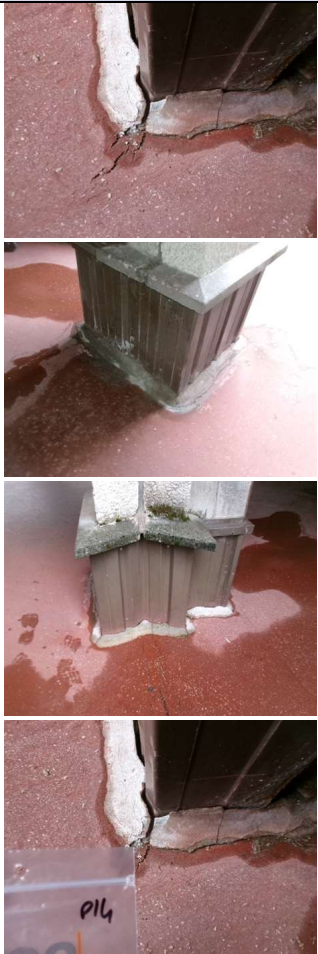
N° prélèvement	N° ZPSO	Localisation	Composant de la construction	Description	Description Laboratoire	Photo
P014	ZPSO-012	Immeuble d'habitation / Rez-de-chaussée - Entrée sous porche	Elément ponctuel sur le sol au pied du poteau, jonction avec le soubassement en bardage métal	Elément ponctuel sur le sol au pied du poteau, jonction avec le soubassement en bardage métal - Scellement gris à base de ciment	-

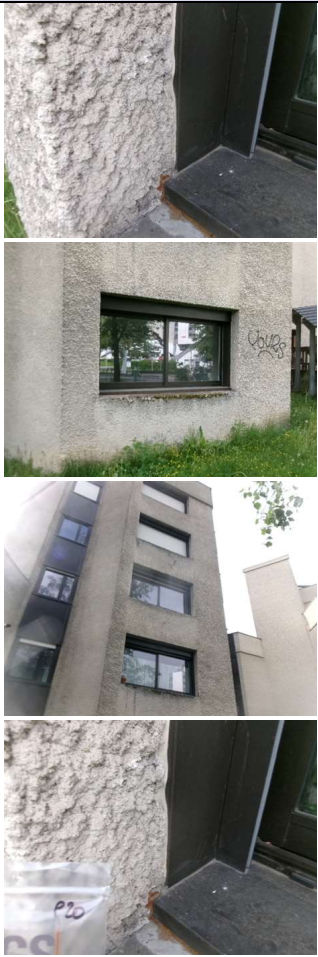
N° prélèvement	N° ZPSO	Localisation	Composant de la construction	Description	Description Laboratoire	Photo
P020	ZPSO-008	Immeuble d'habitation / Enveloppe - Façades	Dormants extérieurs des menuiseries extérieures aluminium (fenêtres, impostes, allèges) en jonction avec les murs de façades	Dormants extérieurs des menuiseries extérieures aluminium (fenêtres, impostes, allèges) en jonction avec les murs de façades - Mastic étanchéité souple beige	-

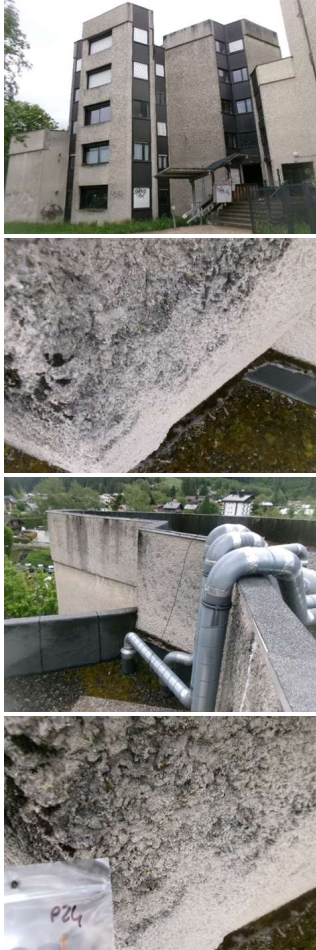
N° prélèvement	N° ZPSO	Localisation	Composant de la construction	Description	Description Laboratoire	Photo
P024	ZPSO-017	Immeuble d'habitation / Couverture - Toiture terrasse (R+5) sur logements 9-11	Murs de façades (béton), éléments préfabriqués en partie haute des façades	Murs de façades (béton), éléments préfabriqués en partie haute des façades - Enduit crépi beige à base de ciment	-

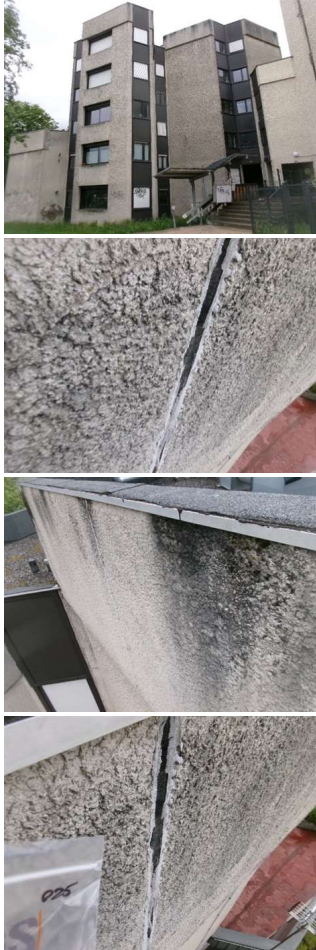
N° prélèvement	N° ZPSO	Localisation	Composant de la construction	Description	Description Laboratoire	Photo
P025	ZPSO-018	Immeuble d'habitation / Couverture - Toiture terrasse (R+5) sur logements 9-11	Joint de dilatation vertical en façade, entre éléments préfabriqués en partie haute des façades	Joint de dilatation vertical en façade, entre éléments préfabriqués en partie haute des façades - Mastic étanchéité souple gris + bande intérieure mousse grise	-

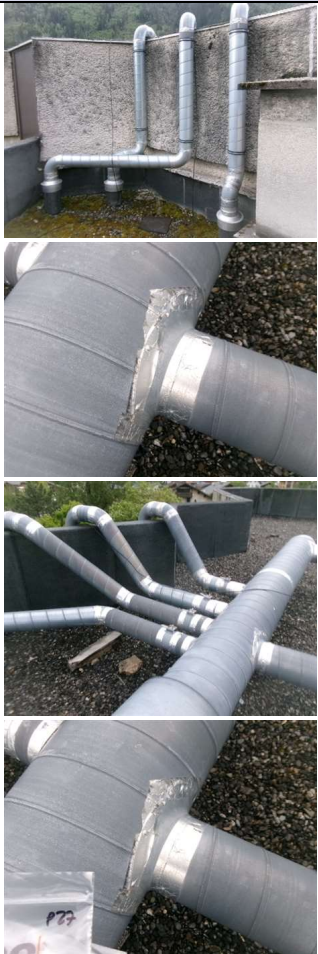
N° prélèvement	N° ZPSO	Localisation	Composant de la construction	Description	Description Laboratoire	Photo
P027	ZPSO-020	Immeuble d'habitation / Couverture - Toiture terrasse (R+5) sur logements 9-11	Equipement CTA métal + conduits de ventilation métal en toiture	Equipement CTA métal + conduits de ventilation métal en toiture - Bande de raccordement aluminium + colle	-

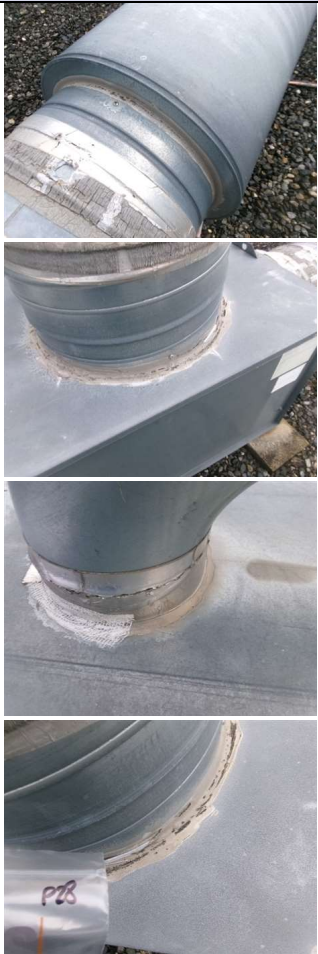
N° prélèvement	N° ZPSO	Localisation	Composant de la construction	Description	Description Laboratoire	Photo
P028	ZPSO-021	Immeuble d'habitation / Couverture - Toiture terrasse (R+5) sur logements 9-11	Equipement CTA métal + conduits de ventilation métal en toiture	Equipement CTA métal + conduits de ventilation métal en toiture - Mastic étanchéité souple gris entre éléments	-

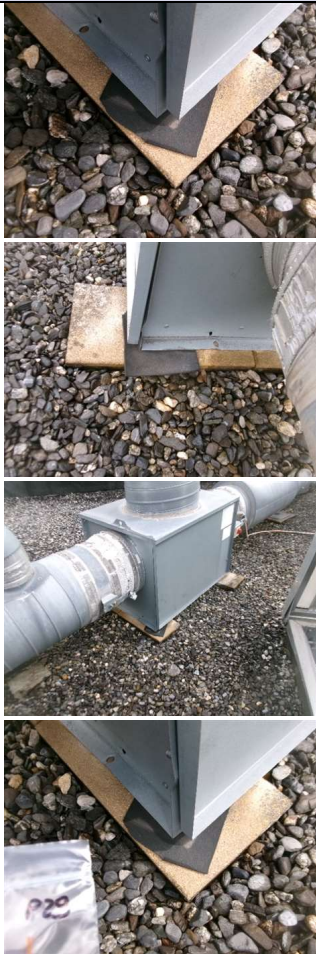
N° prélèvement	N° ZPSO	Localisation	Composant de la construction	Description	Description Laboratoire	Photo
P029	ZPSO-022	Immeuble d'habitation / Couverture - Toiture terrasse (R+5) sur logements 9-11	Elément de calage sous équipement CTA métal en toiture	Elément de calage sous équipement CTA métal en toiture - Cale souple noire	-

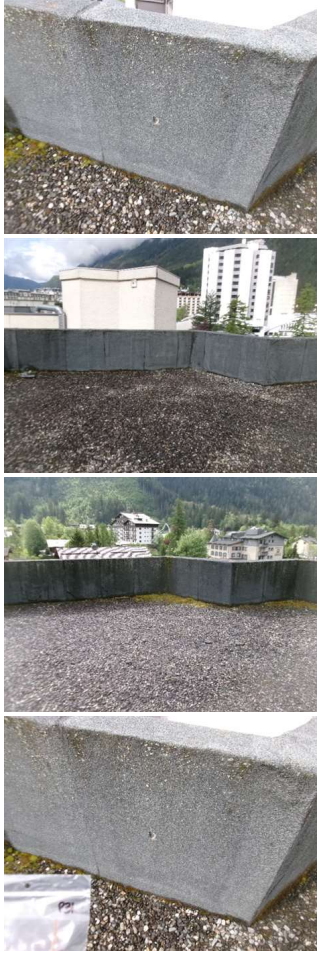
N° prélèvement	N° ZPSO	Localisation	Composant de la construction	Description	Description Laboratoire	Photo
P031	ZPSO-024	Immeuble d'habitation / Couverture - Toiture terrasse (R+5) sur logements 9-11	Murs acrotères (béton)	Murs acrotères (béton) - Relevé d'étanchéité bitumineux ardoisé vert avec sous-couche bitumineuse	-

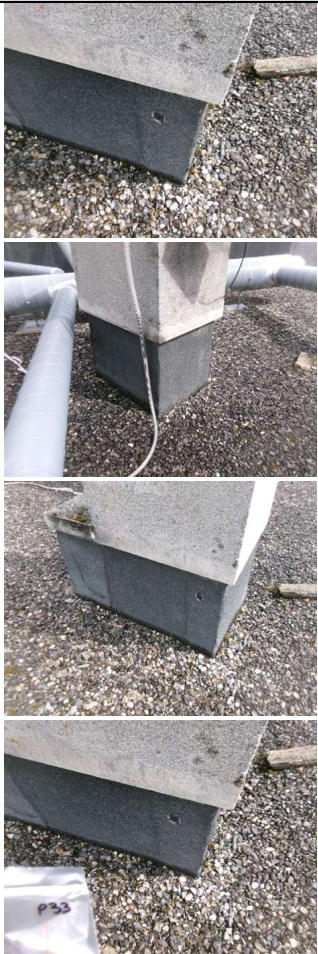
N° prélèvement	N° ZPSO	Localisation	Composant de la construction	Description	Description Laboratoire	Photo
P033	ZPSO-025	Immeuble d'habitation / Couverture - Toiture terrasse (R+5) sur logements 9-11	Cheminées, soubassements (béton)	Cheminées, soubassements (béton) - Relevé d'étanchéité bitumineux ardoisé vert avec sous-couche bitumineuse	-

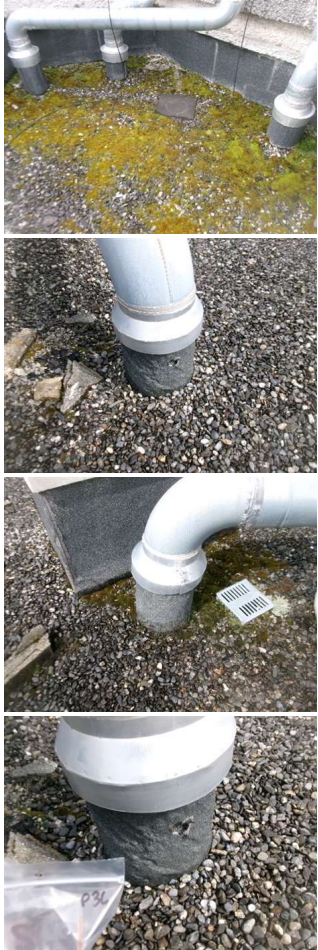
N° prélèvement	N° ZPSO	Localisation	Composant de la construction	Description	Description Laboratoire	Photo
P034	ZPSO-026	Immeuble d'habitation / Couverture - Toiture terrasse (R+5) sur logements 9-11	Conduits de ventilation métal, soubassements	Conduits de ventilation métal, soubassements - Relevé d'étanchéité bitumineux ardoisé vert avec sous-couche bitumineuse	-

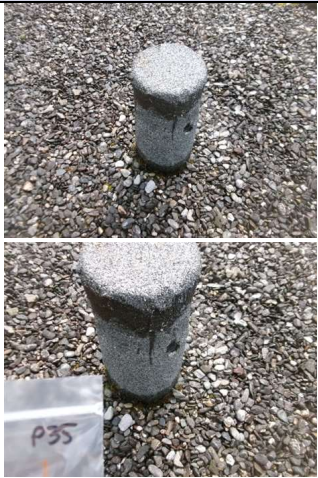
N° prélèvement	N° ZPSO	Localisation	Composant de la construction	Description	Description Laboratoire	Photo
P035	ZPSO-027	Immeuble d'habitation / Couverture - Toiture terrasse (R+5) sur logements 9-11	Conduit de fluides métal condamné, soubassement	Conduit de fluides métal condamné, soubassement - Relevé d'étanchéité bitumineux ardoisé vert avec sous-couche bitumineuse	-

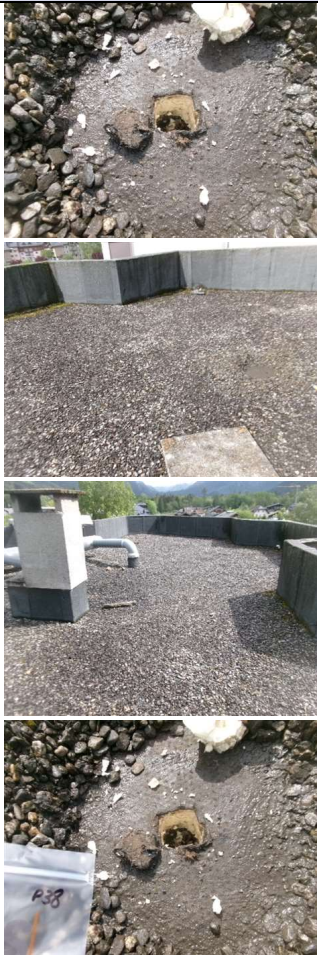
N° prélèvement	N° ZPSO	Localisation	Composant de la construction	Description	Description Laboratoire	Photo
P038	ZPSO-030	Immeuble d'habitation / Couverture - Toiture terrasse (R+5) sur logements 9-11	Toiture, terrasse et étanchéité (couche n°3)	Toiture, terrasse et étanchéité (couche n°3) - Complexe d'étanchéité intermédiaire bitumineux noir (2,5cm)	-

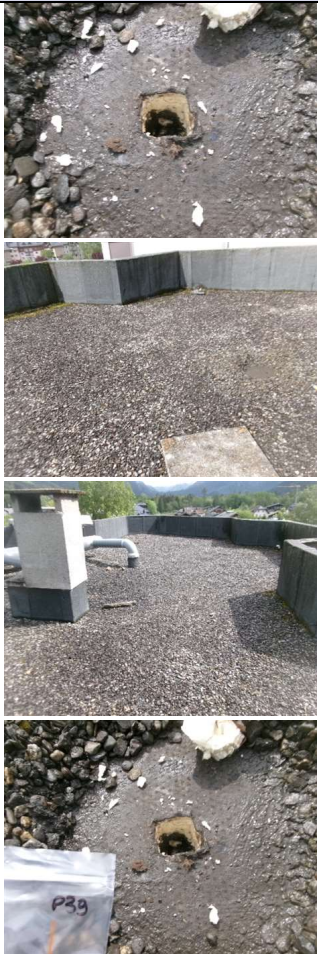
N° prélèvement	N° ZPSO	Localisation	Composant de la construction	Description	Description Laboratoire	Photo
P039	ZPSO-031	Immeuble d'habitation / Couverture - Toiture terrasse (R+5) sur logements 9-11	Toiture, terrasse et étanchéité (couche n°4)	Toiture, terrasse et étanchéité (couche n°4) - Isolation fibre minérale marron type fesco (5cm)	-

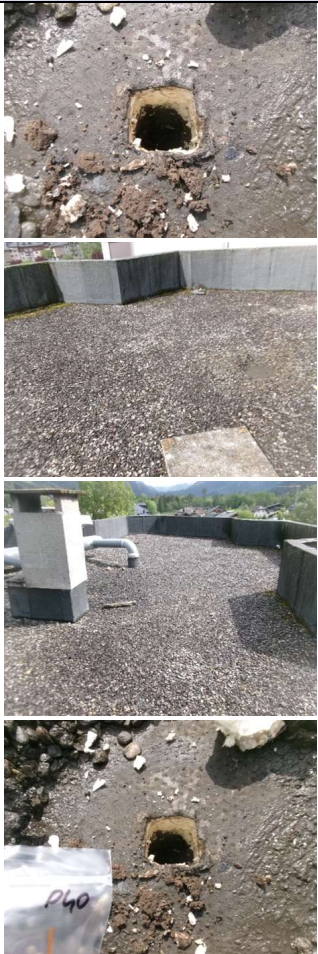
N° prélèvement	N° ZPSO	Localisation	Composant de la construction	Description	Description Laboratoire	Photo
P040	ZPSO-032	Immeuble d'habitation / Couverture - Toiture terrasse (R+5) sur logements 9-11	Toiture, terrasse et étanchéité (couche n°5)	Toiture, terrasse et étanchéité (couche n°5) - Pare-vapeur étanchéité inférieure bitumineux noir (1,5cm)	-

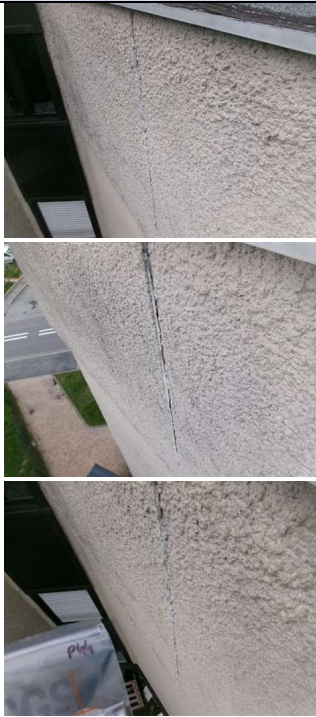
N° prélèvement	N° ZPSO	Localisation	Composant de la construction	Description	Description Laboratoire	Photo
P044	ZPSO-036	Immeuble d'habitation / Couverture - Toiture terrasse (R+4) sur logement 10	Joint de dilatation vertical en façade, entre éléments préfabriqués en partie haute des façades	Joint de dilatation vertical en façade, entre éléments préfabriqués en partie haute des façades - Mastic étanchéité souple gris + bande intérieure mousse grise	-

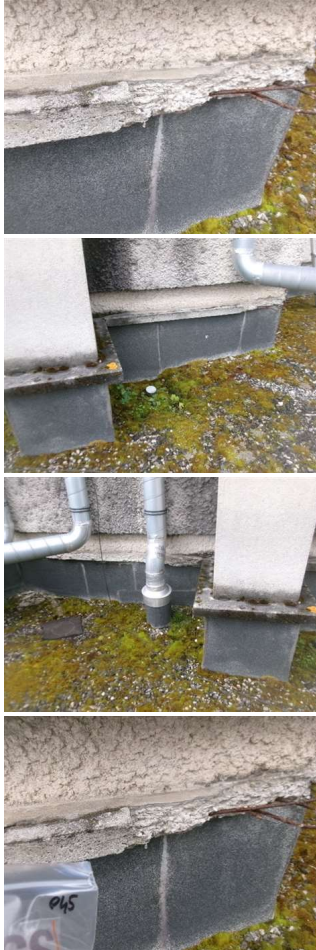
N° prélèvement	N° ZPSO	Localisation	Composant de la construction	Description	Description Laboratoire	Photo
P045	ZPSO-037	Immeuble d'habitation / Couverture - Toiture terrasse (R+4) sur logement 10	Bandeau périphérique filant (béton) sur murs de façade	Bandeau périphérique filant (béton) sur murs de façade - Matériau gris à base de ciment	-

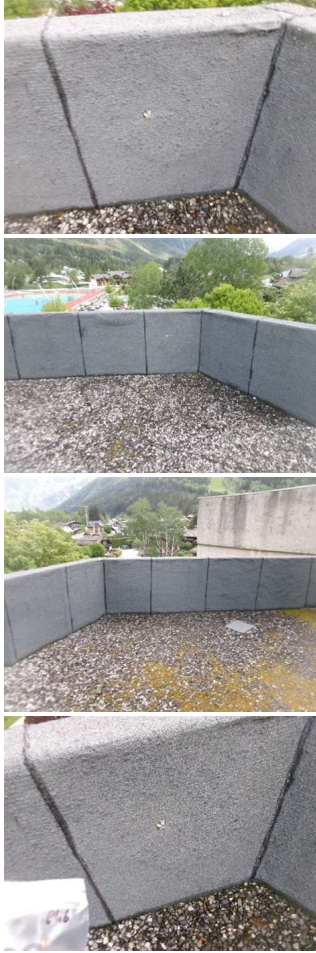
N° prélèvement	N° ZPSO	Localisation	Composant de la construction	Description	Description Laboratoire	Photo
P046	ZPSO-038	Immeuble d'habitation / Couverture - Toiture terrasse (R+4) sur logement 10	Murs acrotères (béton)	Murs acrotères (béton) - Relevé d'étanchéité bitumineux ardoisé vert avec sous-couche bitumineuse	-

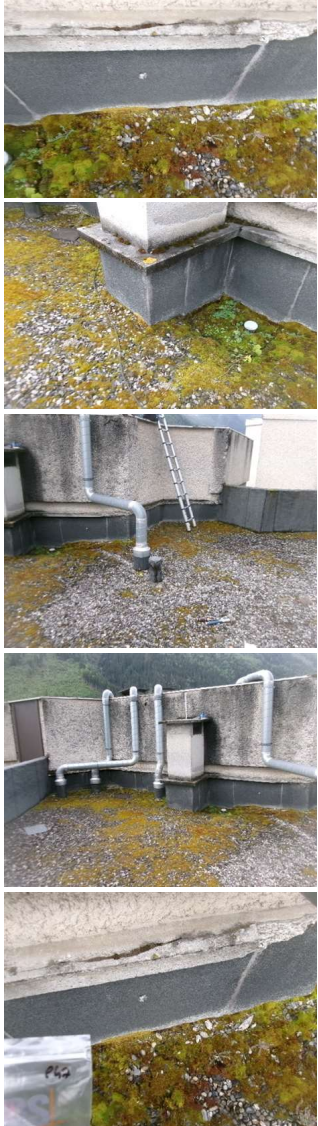
N° prélèvement	N° ZPSO	Localisation	Composant de la construction	Description	Description Laboratoire	Photo
P047	ZPSO-039	Immeuble d'habitation / Couverture - Toiture terrasse (R+4) sur logement 10	Murs de façade + cheminée (béton)	Murs de façade + cheminée (béton) - Relevé d'étanchéité bitumineux ardoisé vert avec sous-couche bitumineuse	-

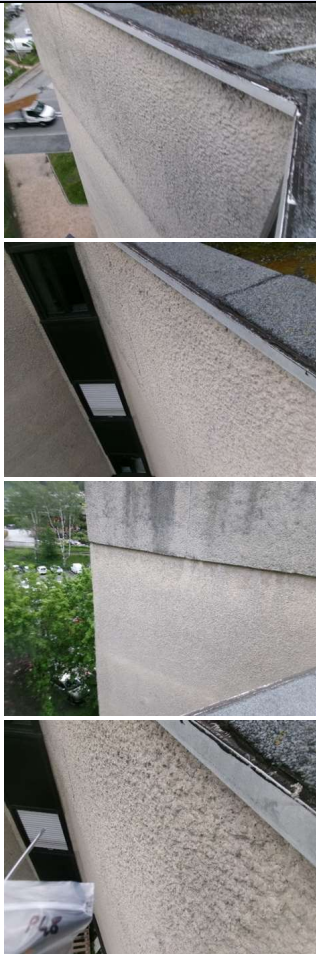
N° prélèvement	N° ZPSO	Localisation	Composant de la construction	Description	Description Laboratoire	Photo
P048	ZPSO-017	Immeuble d'habitation / Couverture - Toiture terrasse (R+4) sur logement 10	Murs de façades (béton), éléments préfabriqués en partie haute des façades	Murs de façades (béton), éléments préfabriqués en partie haute des façades - Enduit crépi beige à base de ciment	-

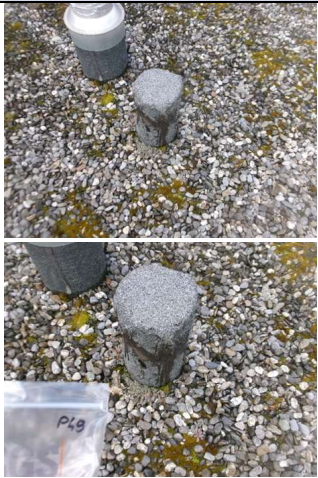
N° prélèvement	N° ZPSO	Localisation	Composant de la construction	Description	Description Laboratoire	Photo
P049	ZPSO-027	Immeuble d'habitation / Couverture - Toiture terrasse (R+4) sur logement 10	Conduit de fluides métal condamné, soubassement	Conduit de fluides métal condamné, soubassement - Relevé d'étanchéité bitumineux ardoisé vert avec sous-couche bitumineuse	-

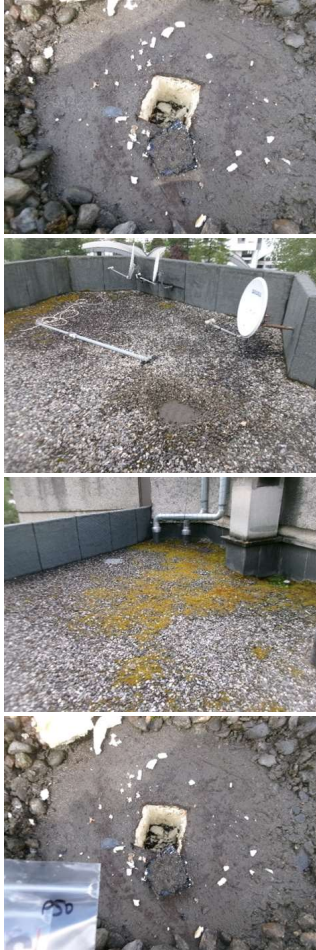
N° prélèvement	N° ZPSO	Localisation	Composant de la construction	Description	Description Laboratoire	Photo
P050	ZPSO-030	Immeuble d'habitation / Couverture - Toiture terrasse (R+4) sur logement 10	Toiture, terrasse et étanchéité (couche n°3)	Toiture, terrasse et étanchéité (couche n°3) - Complexe d'étanchéité intermédiaire bitumineux noir (2,5cm)	-

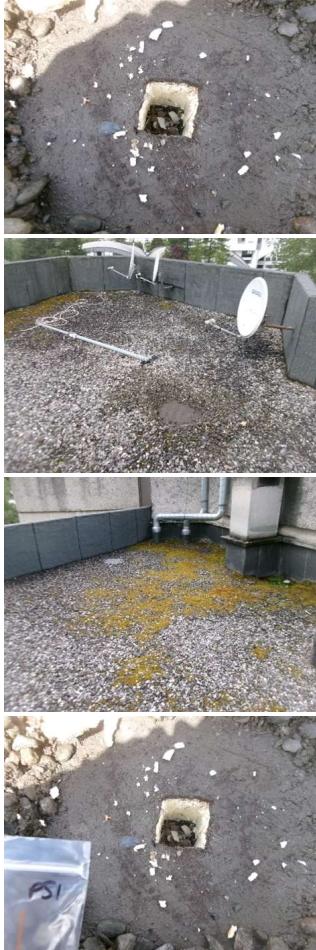
N° prélèvement	N° ZPSO	Localisation	Composant de la construction	Description	Description Laboratoire	Photo
P051	ZPSO-031	Immeuble d'habitation / Couverture - Toiture terrasse (R+4) sur logement 10	Toiture, terrasse et étanchéité (couche n°4)	Toiture, terrasse et étanchéité (couche n°4) - Isolation fibre minérale marron type fesco (5cm)	-

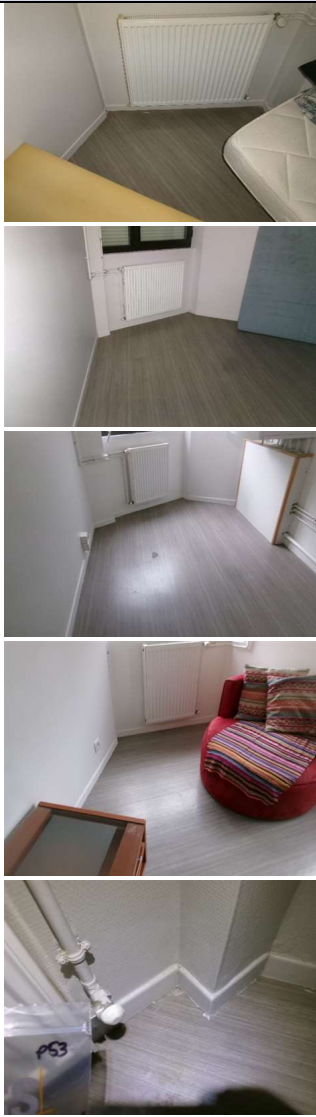
N° prélèvement	N° ZPSO	Localisation	Composant de la construction	Description	Description Laboratoire	Photo
P053	ZPSO-040	Immeuble d'habitation / 3ème étage - Logement 10 / Chambre 2	Revêtements de sols	Revêtements de sols - Lé en matériau plastique gris + colle jaune + ragréage gris ciment	-

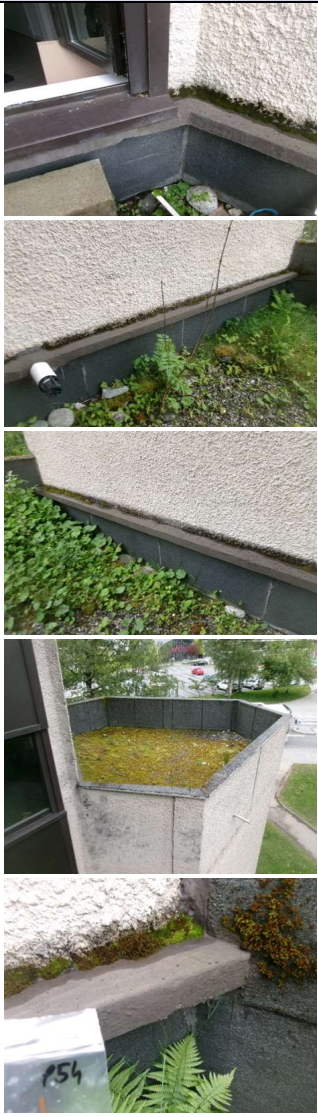
N° prélèvement	N° ZPSO	Localisation	Composant de la construction	Description	Description Laboratoire	Photo
P054	ZPSO-041	Immeuble d'habitation / Couverture - Toiture terrasse (R+2) sur logement 4	Bandeau périphérique filant (béton) sur mur de façade	Bandeau périphérique filant (béton) sur mur de façade - Matériau gris à base de ciment + produit bitumineux noir	-

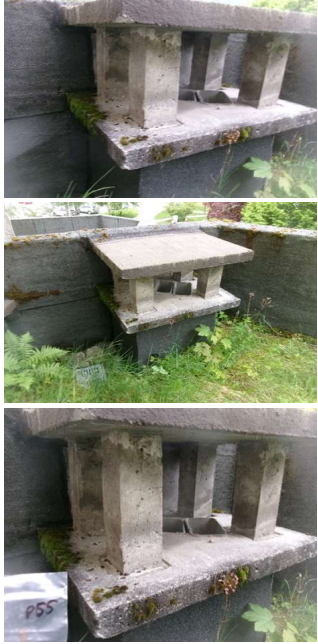
N° prélèvement	N° ZPSO	Localisation	Composant de la construction	Description	Description Laboratoire	Photo
P055	ZPSO-042	Immeuble d'habitation / Couverture - Toiture terrasse (R+2) sur logement 4	Cheminées (béton) + potelets (béton) sur cheminée	Cheminées (béton) + potelets (béton) sur cheminée - Matériau gris à base de ciment	-

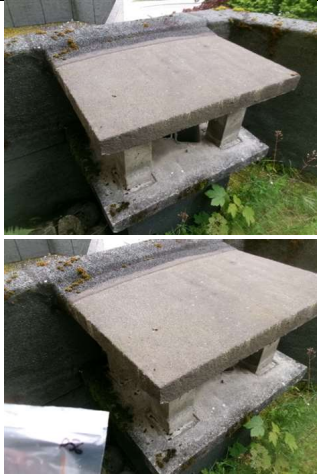
P056	ZPSO-043	Immeuble d'habitation / Couverture - Toiture terrasse (R+2) sur logement 4	Casquette (béton) sur cheminée	Casquette (béton) sur cheminée - Matériau gris à base de ciment + produit bitumineux noir	-

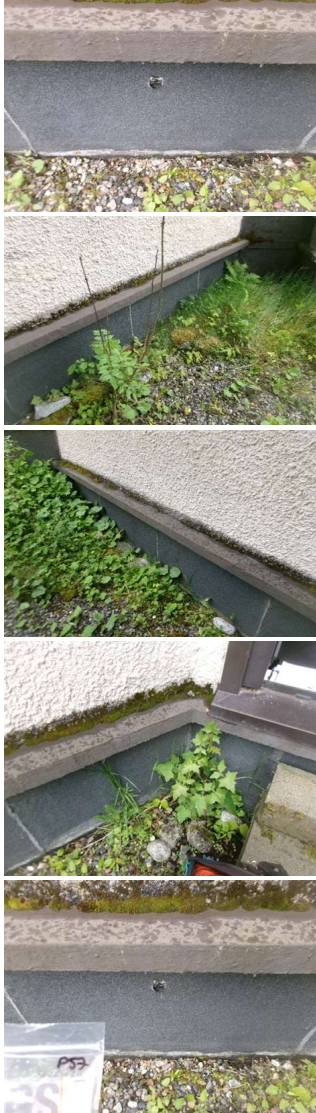
N° prélèvement	N° ZPSO	Localisation	Composant de la construction	Description	Description Laboratoire	Photo
P057	ZPSO-044	Immeuble d'habitation / Couverture - Toiture terrasse (R+2) sur logement 4	Murs de façades (béton)	Murs de façades (béton) - Relevé d'étanchéité bitumineux ardoisé vert avec sous-couche bitumineuse	-

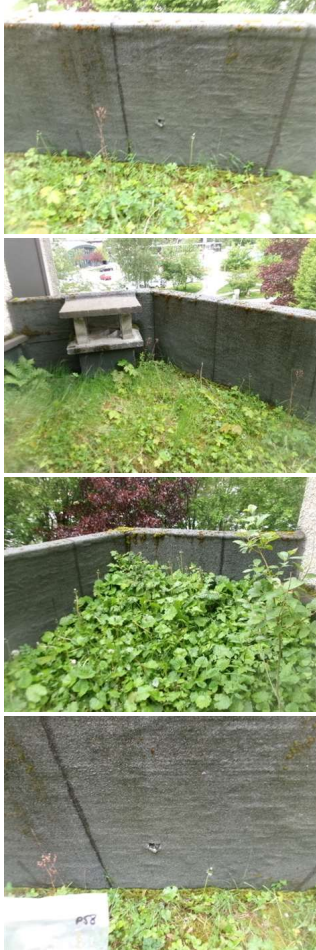
N° prélèvement	N° ZPSO	Localisation	Composant de la construction	Description	Description Laboratoire	Photo
P058	ZPSO-045	Immeuble d'habitation / Couverture - Toiture terrasse (R+2) sur logement 4	Murs acrotères (béton) + cheminée (béton)	Murs acrotères (béton) + cheminée (béton) - Relevé d'étanchéité bitumineux ardoisé vert avec sous-couche bitumineuse	-
