Université de Toulon
CS 60584
83041 TOULON CEDEX 9

Diagnostic toiture bâtiment S
Campus de La Garde
Av. de l'Université, 83130 La Garde

Indice A du 17/06/2024

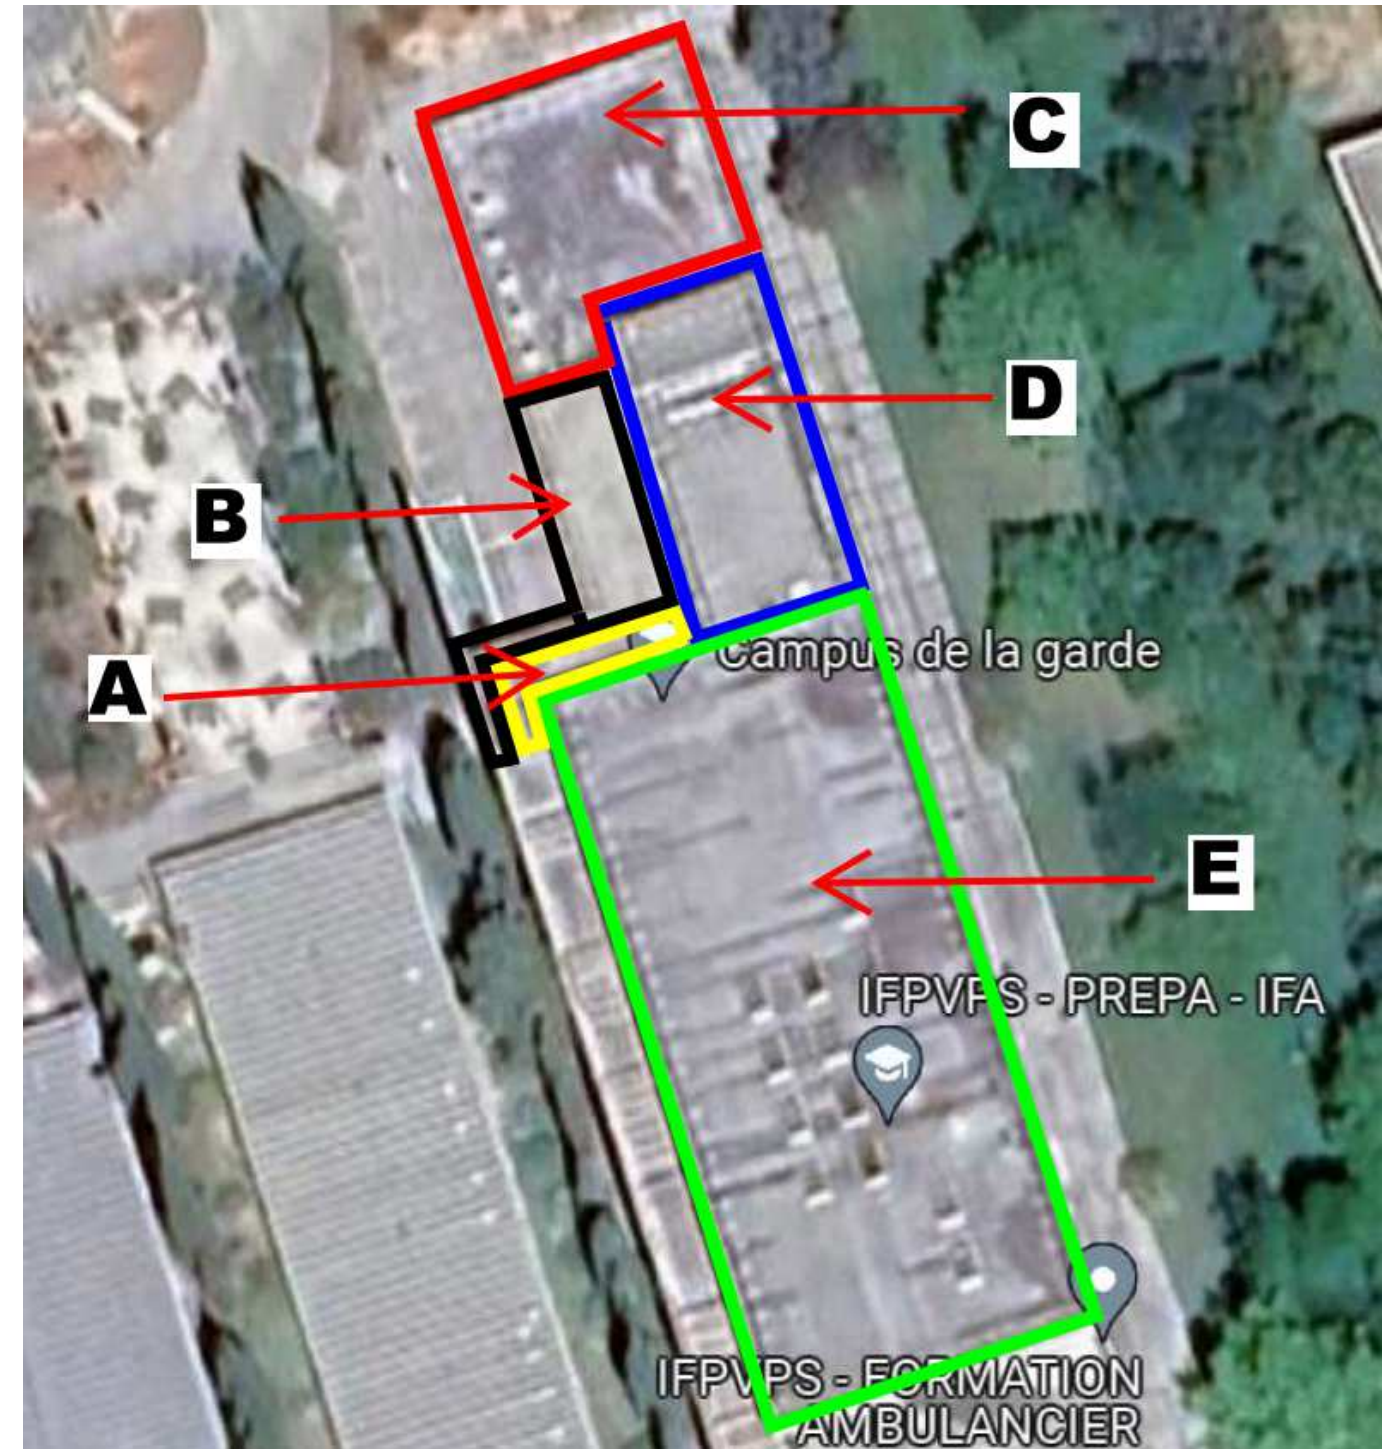
Présentation générale des différentes zones d'étanchéité

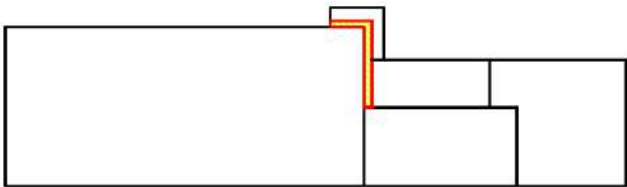
ZONE A : TERRASSE ACCESSIBLE ZONE D'ENTREE/CIRCULATION ACCES ETAGE

Complexe d'étanchéité composé d'un isolant polyuréthane de 6 cm, protection lourde dalles sur plots.
Support béton.
Pas de désordre visible sur cette terrasse de circulation.

Certaines dalles ont été changés.

Nous constatons des traversées d'écoulement EP entre le joint de dilatation et acrotères séparant cette toiture avec la toiture terrasse adjacente (terrasse B). Il est constaté une mauvaise mise en œuvre rendant non conforme ces ouvrages.
