Rapport N°: CB814/ A050118b - rév 03 – CP/SH//SS

Rapport établi le 10/08/2006

**RAPPORT DE REPERAGE ETENDU
AUX MATERIAUX ET PRODUITS
SUSCEPTIBLES DE CONTENIR DE L'AMIANTE
INTEGRATION AU DOSSIER TECHNIQUE AMIANTE
DU BÂTIMENT
(Article R1334-26 du Code de la Santé Publique)**

Université René Descartes
45 rue des Saint Pères – 75270 PARIS Cedex 06

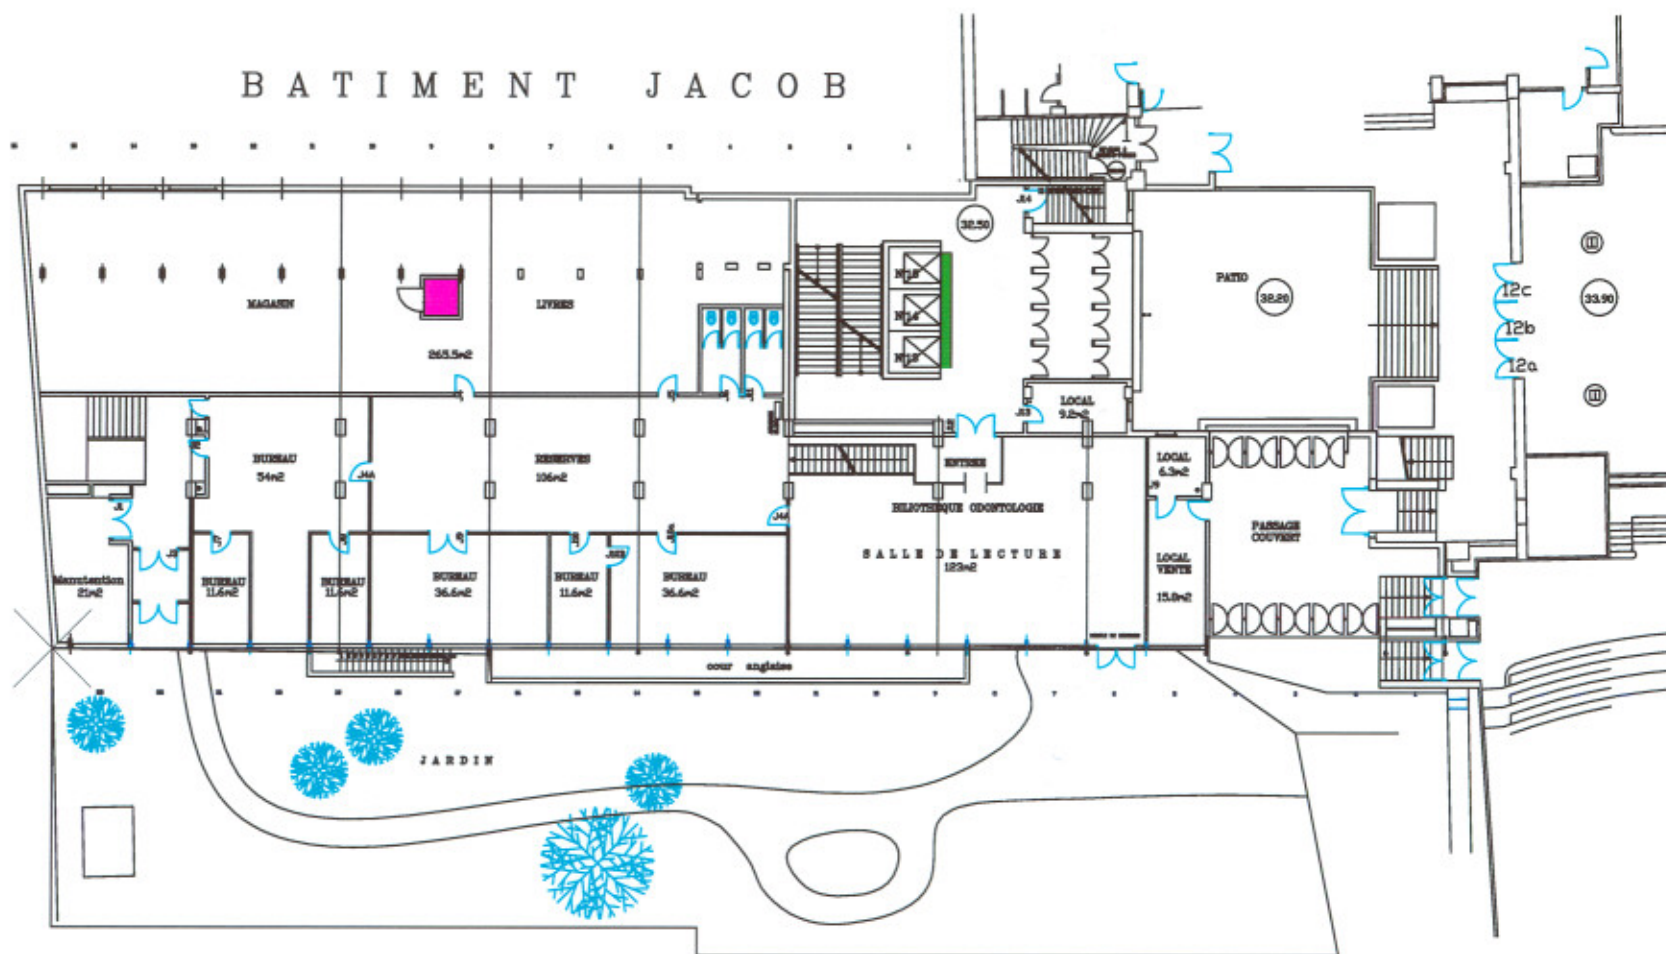
REZ-DE-CHAUSSEE

- Dalles de sol noires à base d'amiante (P4)
- Intérieurs de portes palières ascenseurs à base d'amiante (NP)
- Colle noire sous dalles de sol noires grises à base d'amiante (P1)
- Conduits en amiante-ciment (NP)
- Passages de cables en amiante-ciment (NP)

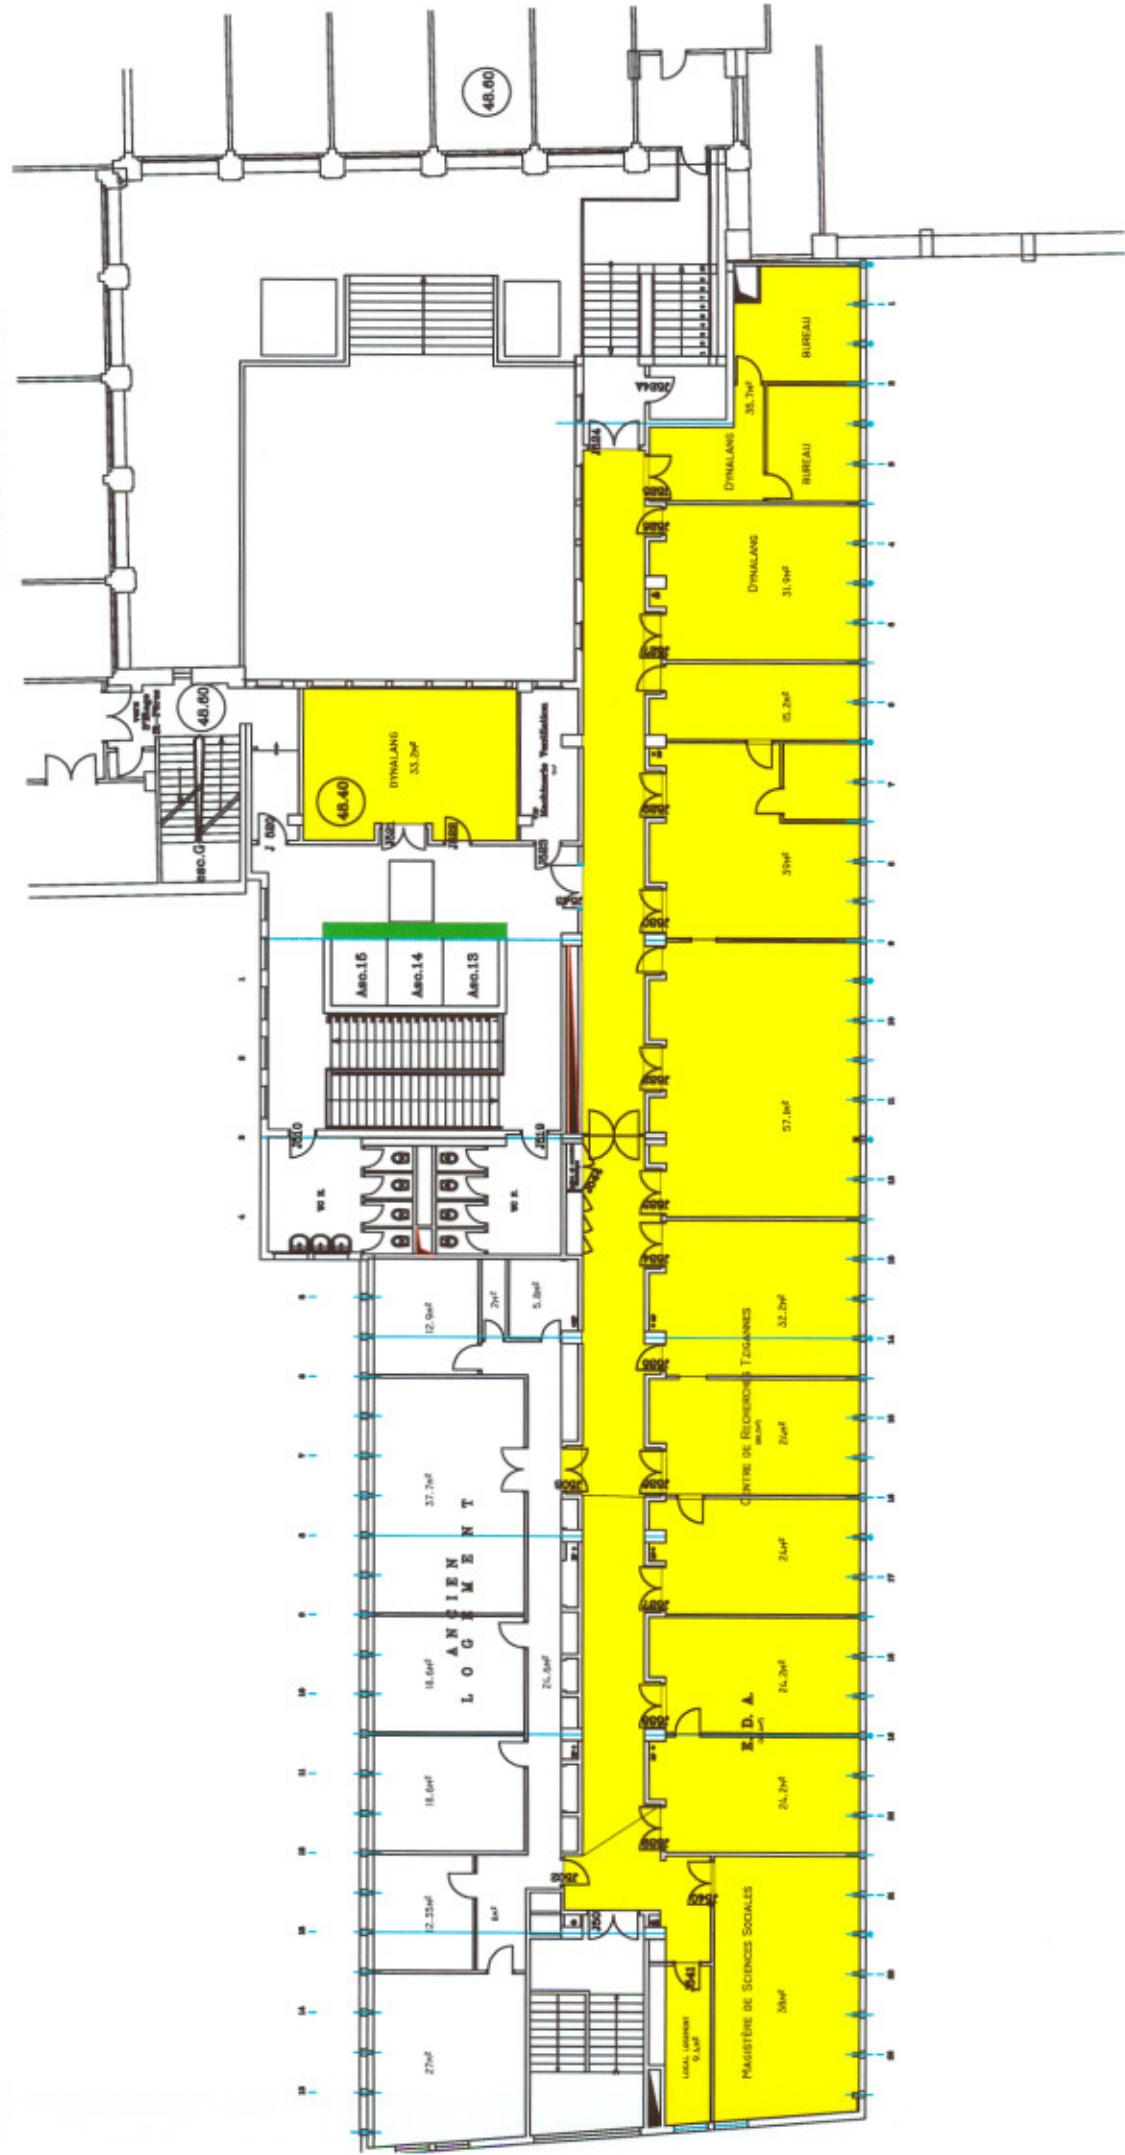
CINQUIEME ETAGE

- 4 embouts de colonnes + têtes de cheminées en amiante-ciment
