# DOSSIER DE DIAGNOSTIC TECHNIQUE

**Référence : 002EW116389**  
A communiquer pour toute correspondance  
Réalisé le : 17/06/2024  
Référence mandataire :  
Passerelle\_Pédiatrie

Passerelle  
PLACE AMÉLIE RABA LÉON  
33000 BORDEAUX

## Rapport de repérage des matériaux et produits contenant de l'amiante avant réalisation de travaux dans un immeuble bâti

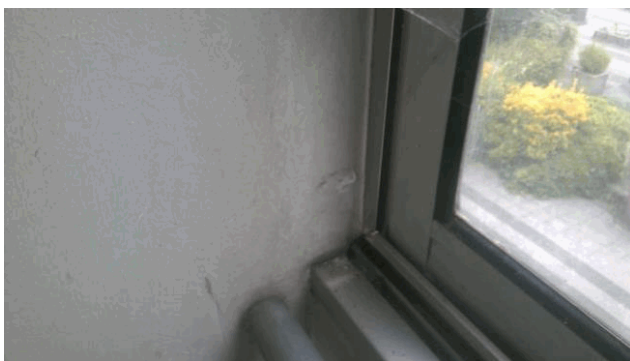
002EW116389 n°10 - 2 (P10) - Passerelle\_Pédiatrie -  
Passerelle

| Référence | Localisation | Action |
|---|---|---|
| 002EW116389 n°10 - 2 (P10) | Passerelle_Pédiatrie - Passerelle | Prélèvement négatif |

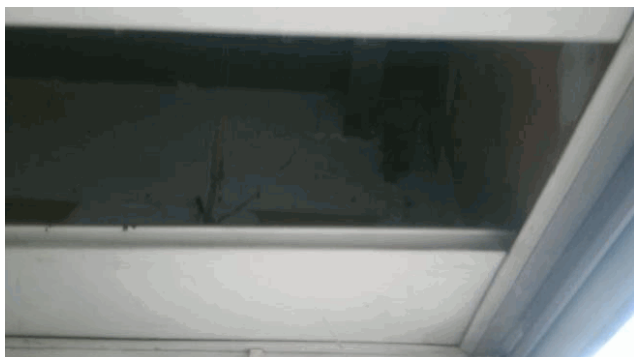
002EW116389 n°11 - 2 (P11) - Passerelle\_Pédiatrie -  
Passerelle

| Référence | Localisation | Action |
|---|---|---|
| 002EW116389 n°11 - 2 (P11) | Passerelle_Pédiatrie - Passerelle | Prélèvement négatif |
