SITE DU CHU PELLEGRIN A BORDEAUX

BATIMENT PHARMACIE

PASSERELLE PIETONNE

DIAGNOSTIC STRUCTUREL APRES SINISTRE

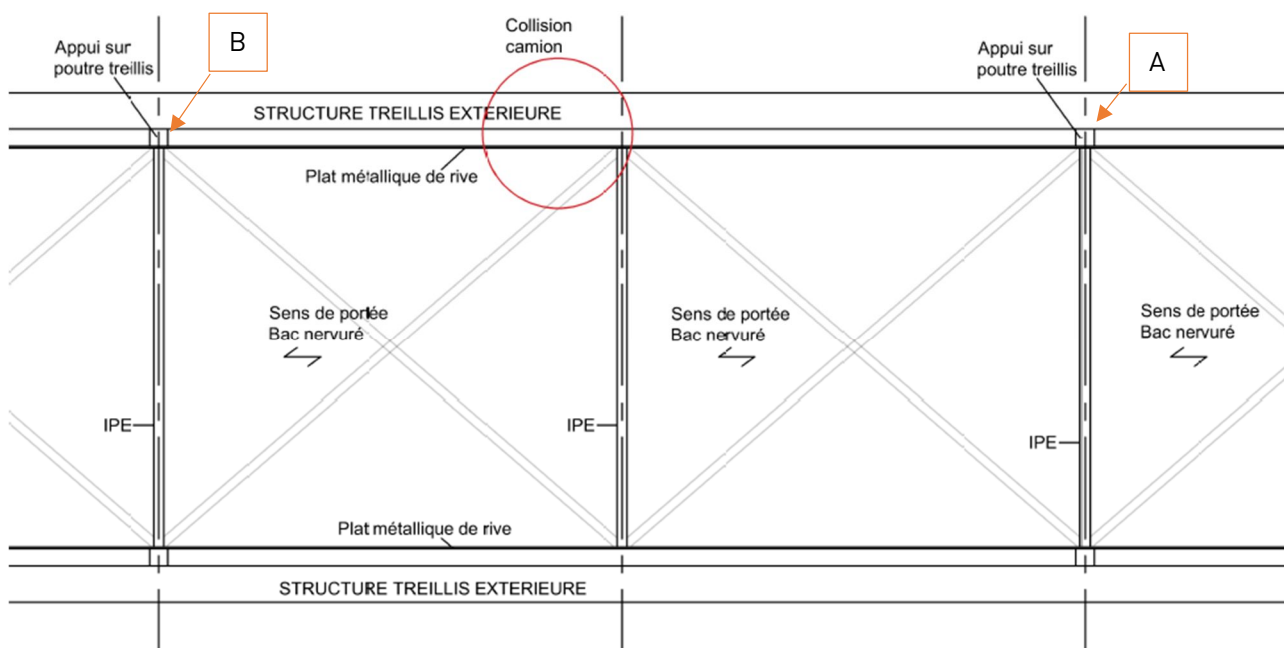
Figure 1 : Vue en plan - plancher bas passerelle piétonne (Sans échelle)

Le plancher bas de la passerelle repose sur des IPE. Ces IPE s'appuient directement sur la poutre treillis une trame sur deux, et sur un plat métallique permettant la transmission de charges à la structure treillis principale, sur l'autre trame (*voir schéma de principe ci-après*).

Des contreventements horizontaux sont présents entre chaque trame de plancher.

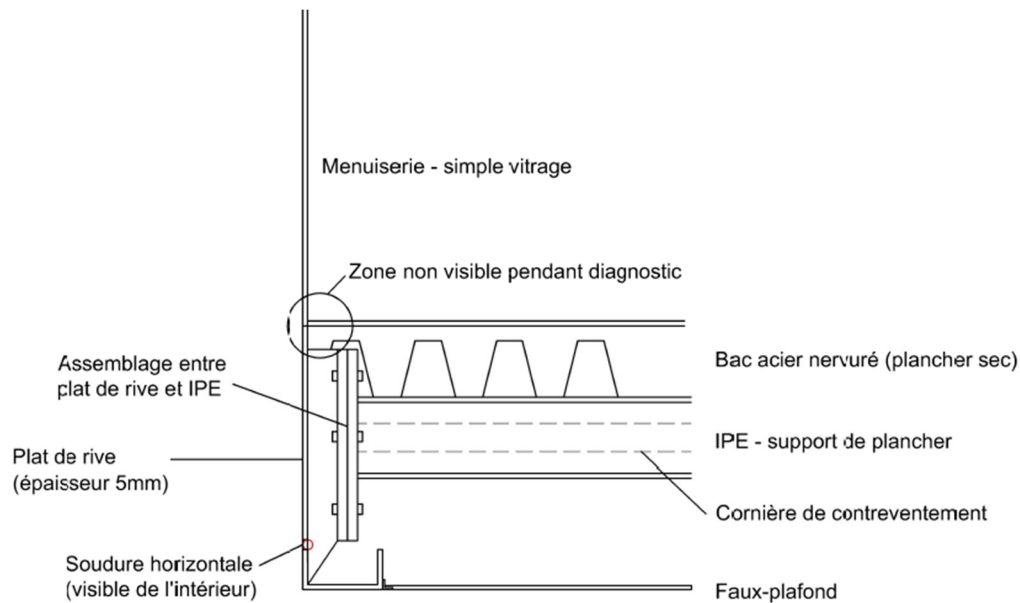
Figure 2 : Coupe de principe liaison IPE/rive - plancher bas passerelle (sans échelle)

Lors de la visite de diagnostic, il a été identifié que cette pièce d'habillage est fixée au plat porteur de rive, par le biais d'une soudure horizontale (*voir figure 2 et 4*).
