## Rapport de mission de repérage des matériaux et produits contenant de l'amiante avant réalisation de travaux

Centre Hospitalier de Amiens - Amiens SUD Bâtiment Fontenoy

Numéro de rapport	81270-162390 A
Propriétaire	CENTRE HOSPITALIER UNIVERSITAIRE
Donneur d'ordre	CENTRE HOSPITALIER UNIVERSITAIRE
Adresse de l'immeuble	Centre Hospitalier de Amiens SUD Bâtiment Fontenoy 2013 rue de conty 80480 AMIENS
Type de bien	Bâtiment
Date de la commande	09/09/2024
La (ou les) date(s) d'exécution du repérage	12/09/2024
Date d'émission du rapport de repérage	20/09/2024
Référence du programme de travaux défini par le donneur d'ordre

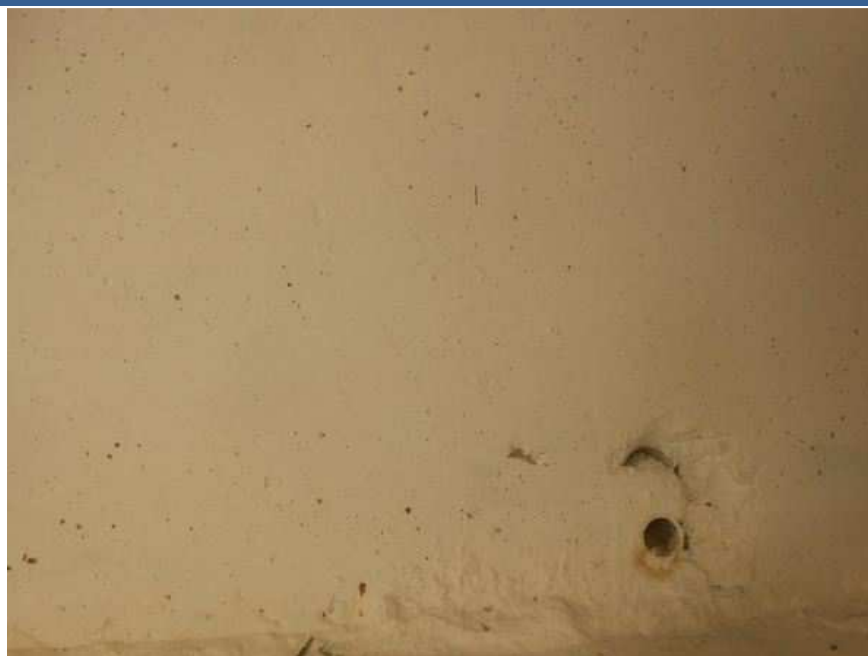
**PRELEVEMENT : P8**

Pièce ou Local	Local informatique (Sous-sol - Batiment A)
Composant de la construction	Mur et cloisons
Partie du composant	Enduit à base de ciment lissé

Présence d'amiante	<b>Non</b>
--------------------	------------

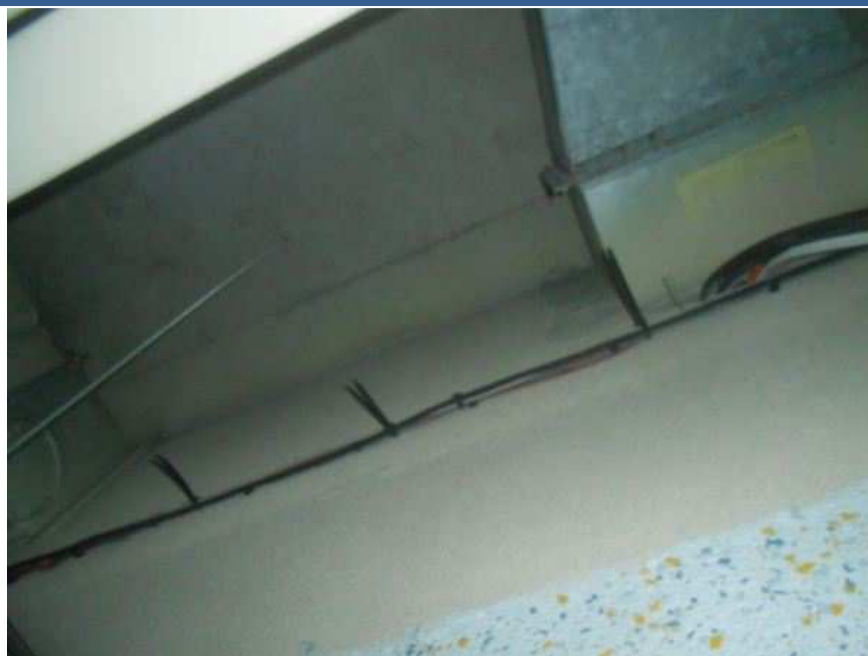
**PRELEVEMENT : P12**

Pièce ou Local	SA001 (Rdj - Batiment A)
Composant de la construction	Plafonds
Partie du composant	Enduit à base de ciment lissé

Présence d'amiante	<b>Non</b>
--------------------	------------

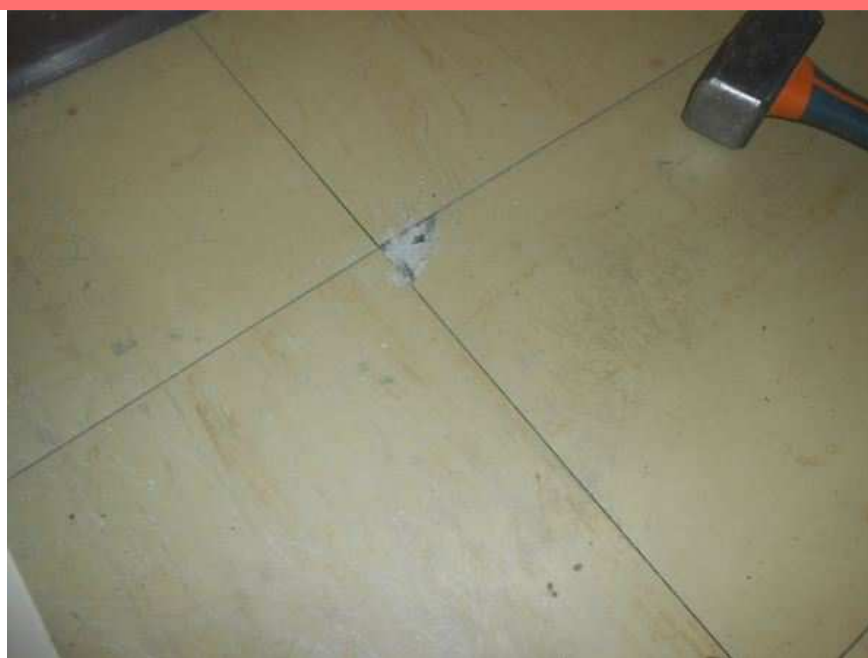
**PRELEVEMENT : P26**

Pièce ou Local	SA057 (Rdj - Batiment A)
Composant de la construction	Revêtements de sol
Partie du composant	Dalle de sol souple beige + Colle noire +Ragréage

Présence d'amiante	<b>Oui</b>
--------------------	------------

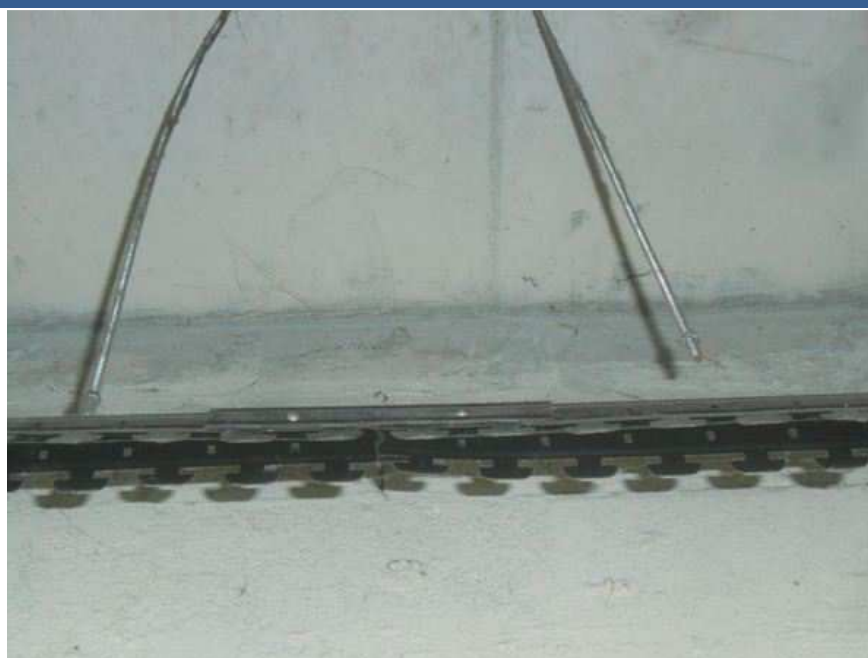
**PRELEVEMENT : P32**

Pièce ou Local	SC071 (Rdj - Batiment C)
Composant de la construction	Plafonds
Partie du composant	Enduit à base de ciment

Présence d'amiante	<b>Non</b>
--------------------	------------

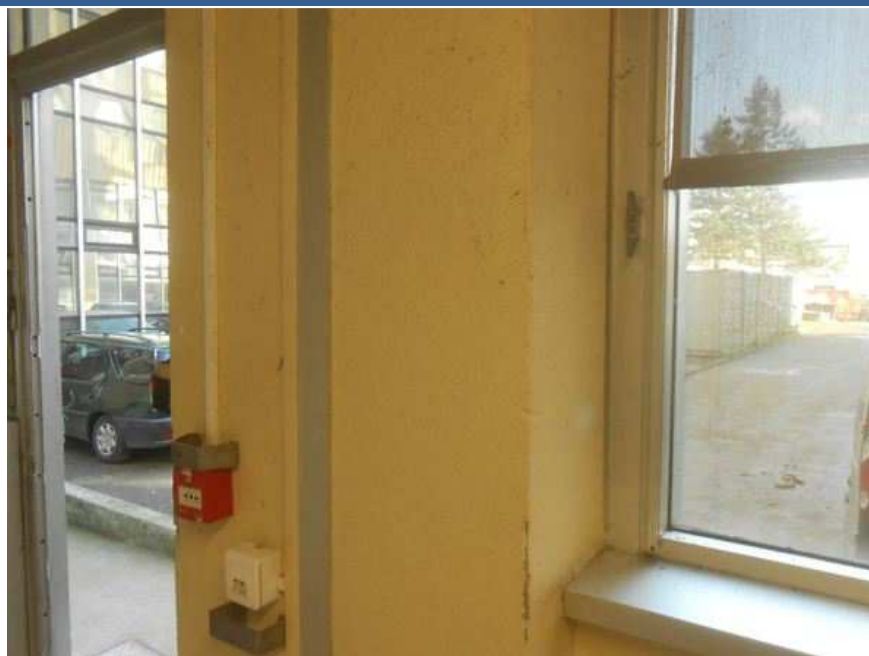
**PRELEVEMENT : P34**

Pièce ou Local	SC070 (Rdj - Batiment C)
Composant de la construction	Poteaux
Partie du composant	Enduit à base de ciment
Présence d'amiante	<b>Non</b>
Plan N°	/

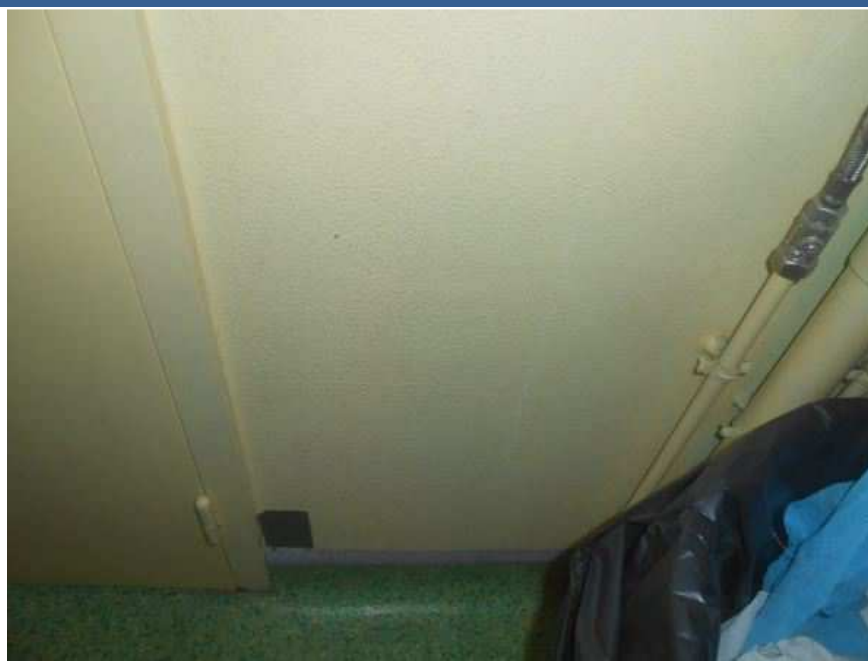
**PRELEVEMENT : P35**

Pièce ou Local	SC077 (Rdj - Batiment C)
Composant de la construction	Mur et cloisons
Partie du composant	Enduit à base de plâtre
Présence d'amiante	<b>Non</b>
Plan N°	/

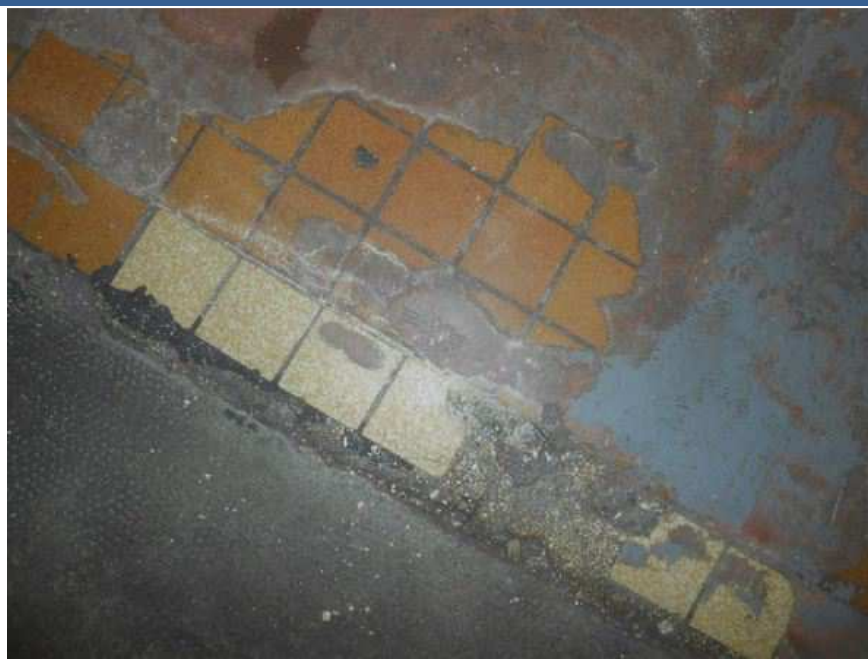
**PRELEVEMENT : P36**

Pièce ou Local	SC089 (Rdj - Batiment C)
Composant de la construction	Revêtements de sol
Partie du composant	Colle de carrelage jaune
Présence d'amiante	<b>Non</b>
Plan N°	/

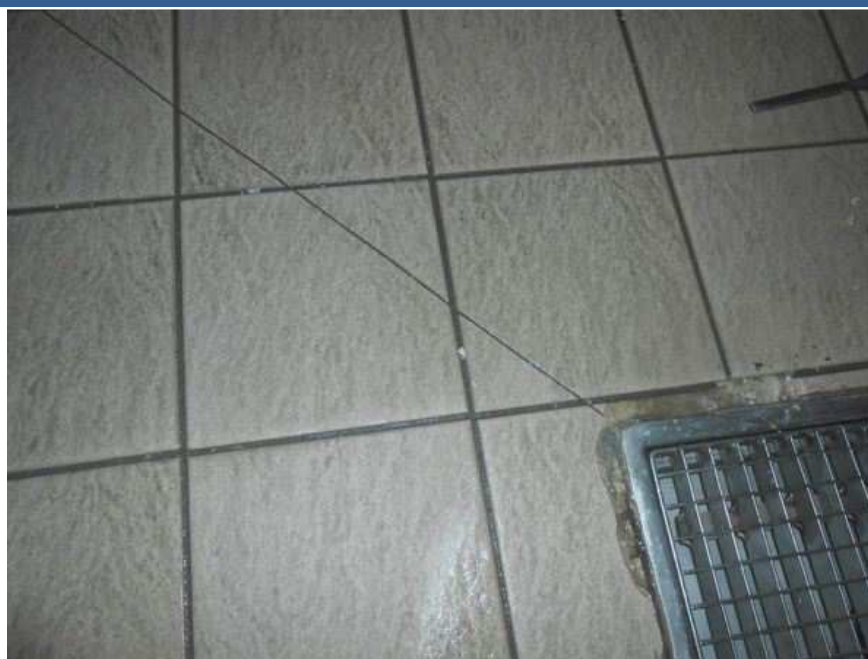
**PRELEVEMENT : P39**

Pièce ou Local	SC024 (Rdj - Batiment C)
Composant de la construction	Revêtements de sol
Partie du composant	Colle de carrelage gris
Présence d'amiante	<b>Non</b>
Plan N°	/

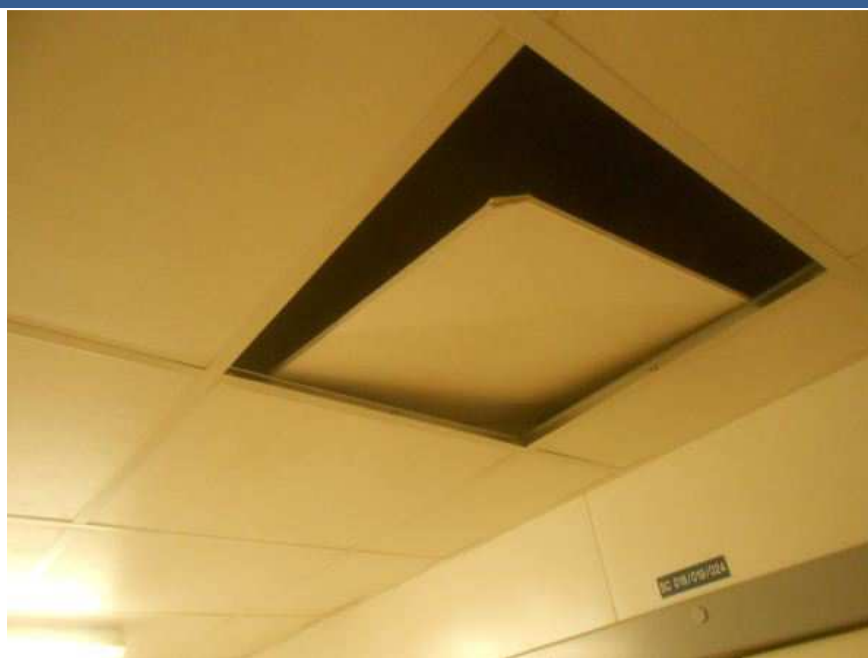
**PRELEVEMENT : P40**

Pièce ou Local	SC034 (Rdj - Batiment C)
Composant de la construction	Faux plafonds
Partie du composant	Isolant de faux plafond ( plâtre )
Présence d'amiante	<b>Non</b>
Plan N°	/

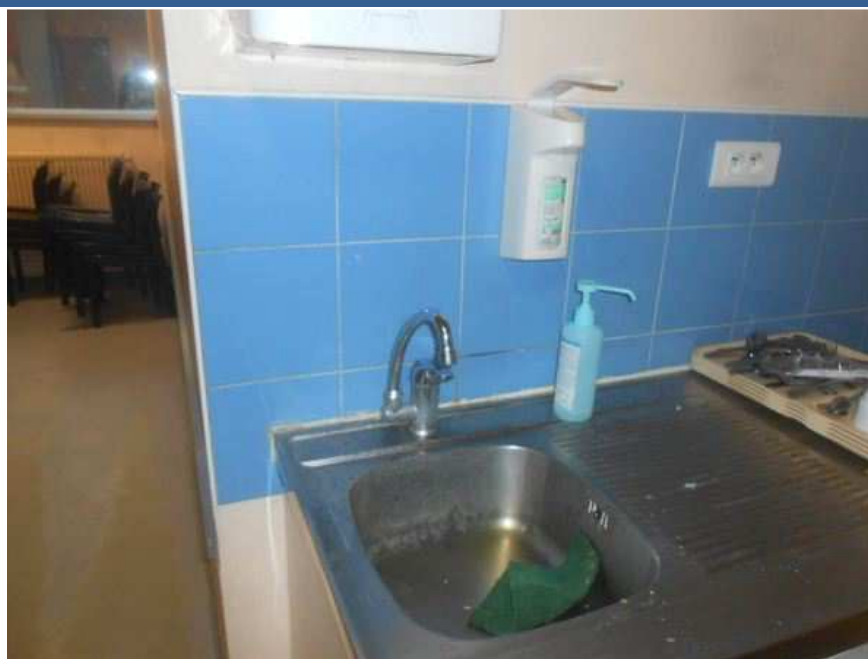
**PRELEVEMENT : P41**

Pièce ou Local	SC013 (Rdj - Batiment C)
Composant de la construction	Mur et cloisons
Partie du composant	Colle de faïences bleues
Présence d'amiante	<b>Non</b>
Plan N°	/

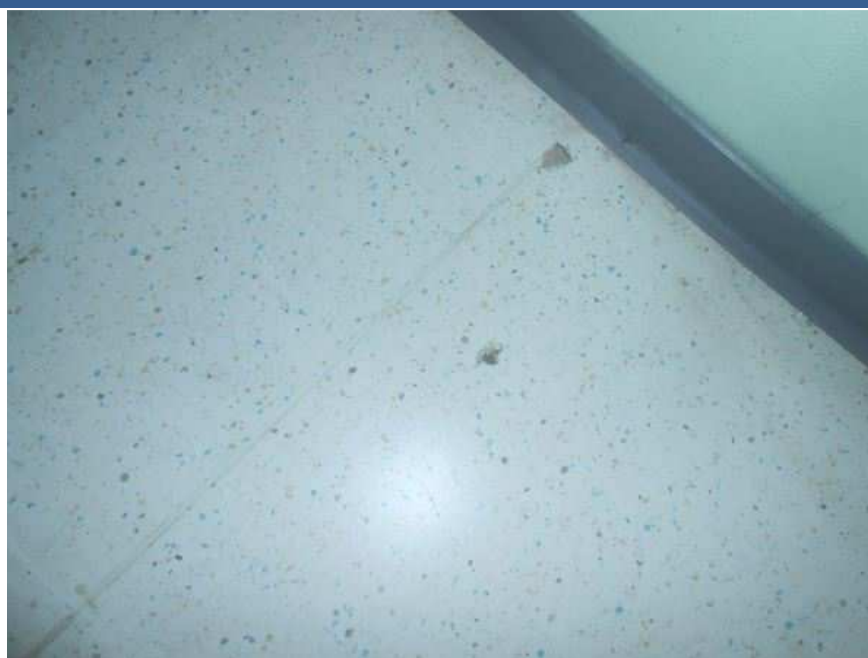
**PRELEVEMENT : P42**

Pièce ou Local	SC055 (Rdj - Batiment C)
Composant de la construction	Revêtements de sol
Partie du composant	Colle + Ragréage sous lino
Présence d'amiante	<b>Non</b>
Plan N°	/

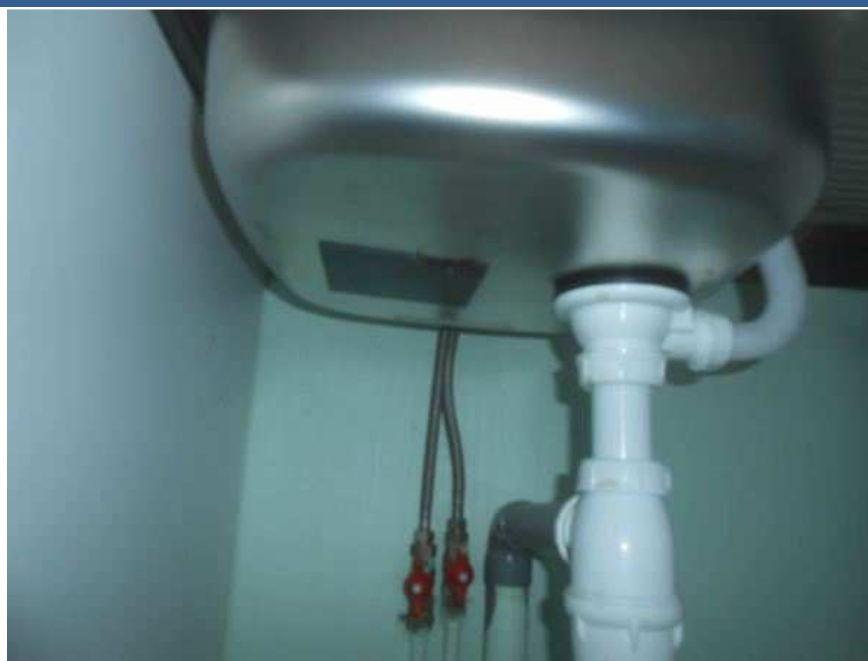
**PRELEVEMENT : P43**

Pièce ou Local	SC055 (Rdj - Batiment C)
Composant de la construction	Evier
Partie du composant	Plaque bitumineuse collée sous l'équipement
Présence d'amiante	<b>Non</b>
Plan N°	/

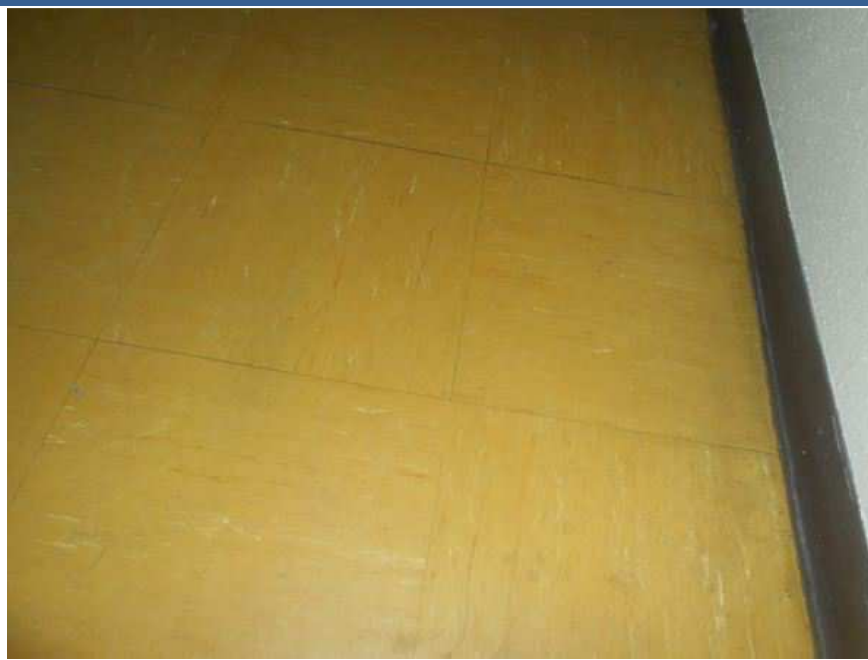
**PRELEVEMENT : P44**

Pièce ou Local	SC080 (Rdj - Batiment C)
Composant de la construction	Revêtements de sol
Partie du composant	Dalle de sol jaune + Colle + Ragréage
Présence d'amiante	<b>Non</b>
Plan N°	/
