HÔTEL DE ROTHELIN-CHAROLAIS

Restauration du Clos et Couvert et amélioration énergétique
PHASE 1 - Ailes sur rue

PRO-DCE

B 02 - NOTICE HISTORIQUE ET ARCHITECTURALE

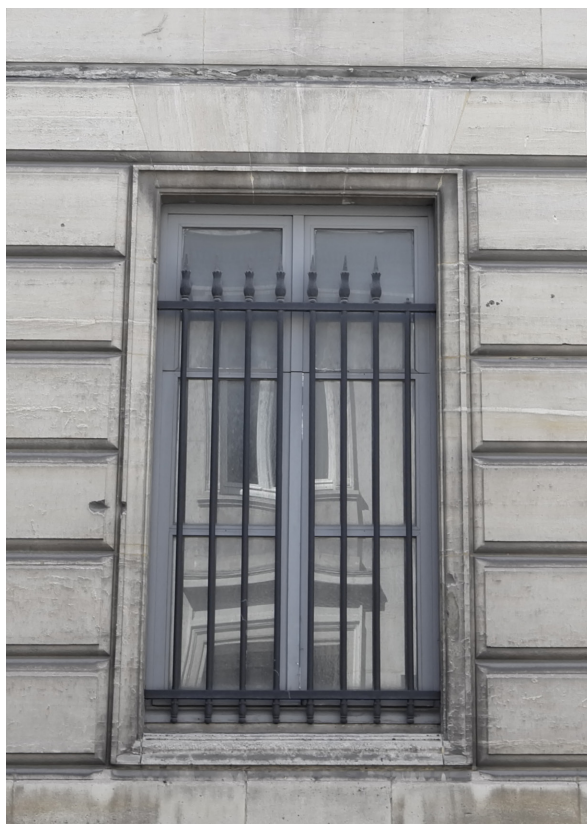
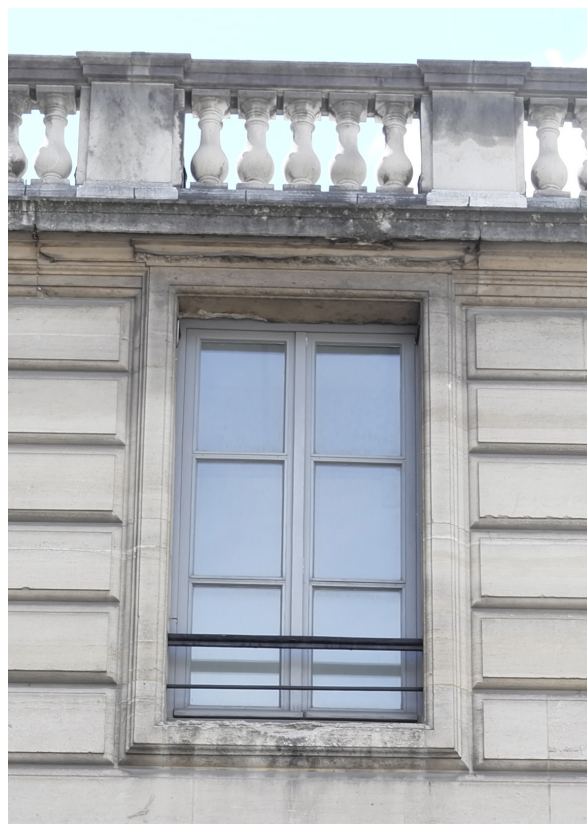
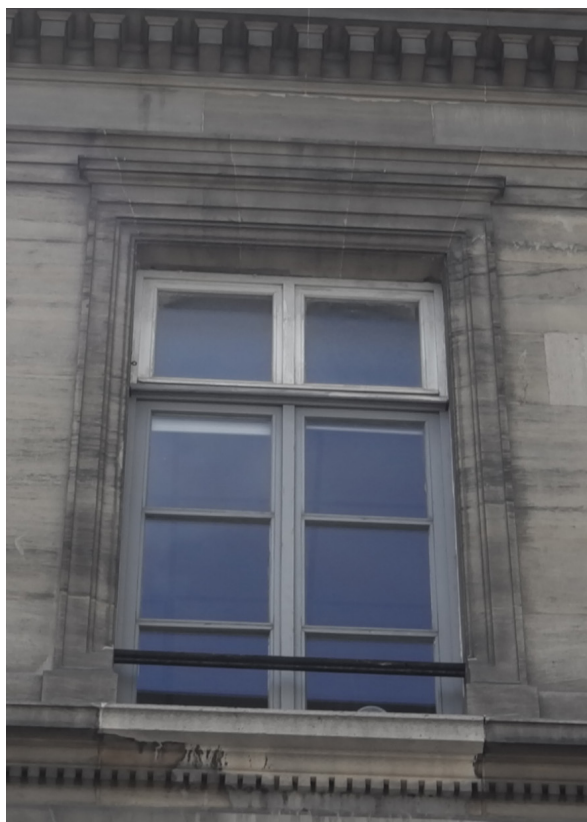
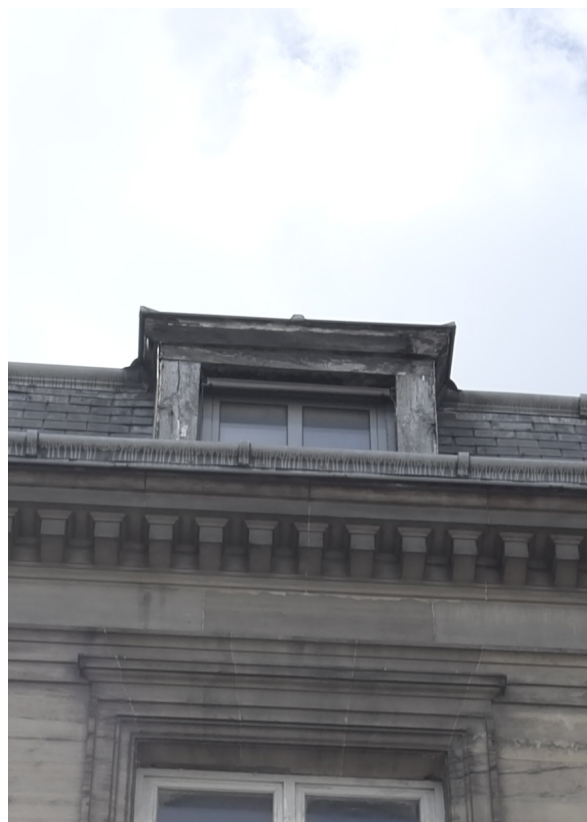
Menuiseries sur la rue de Grenelle

De gauche à droite et de haut en bas, fenêtre du RDC, R+1, R+2 et lucarne du R+3

L'intervention drastique de 1989 a malheureusement fait disparaître toutes les menuiseries anciennes pour les remplacer par des huisseries de piètre qualité. Dans le respect de notre parti de restauration, portes et fenêtres seront donc remplacées suivant un dessin issu des documents photographiques anciens. Les stores associés dès le XIX^e siècle à ces menuiseries, indispensables pour faire face au réchauffement climatique, seront également restitués. Ces éléments intégreront le double vitrage nécessaire à l'amélioration thermique intégrée au projet.

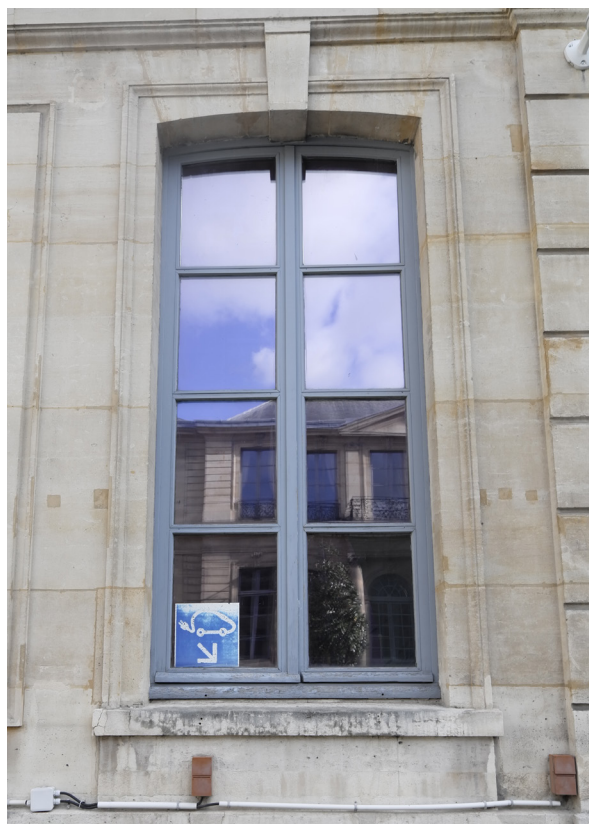
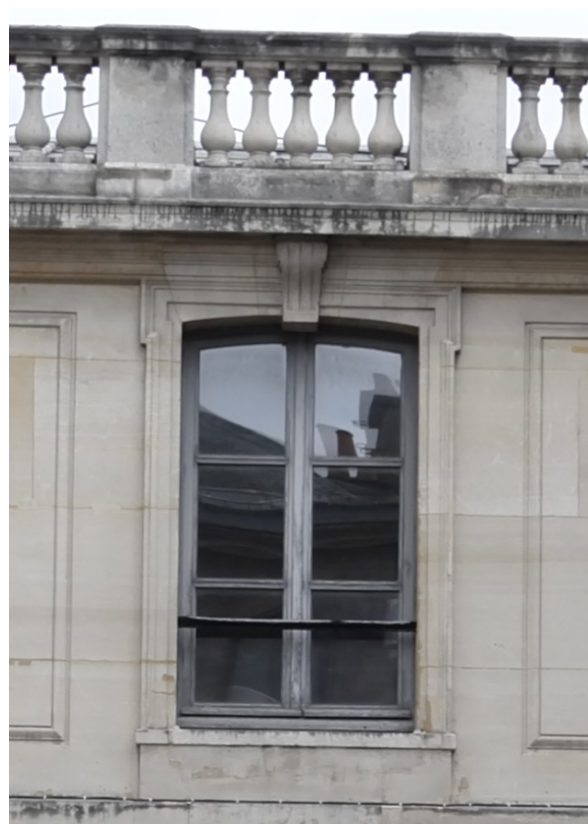
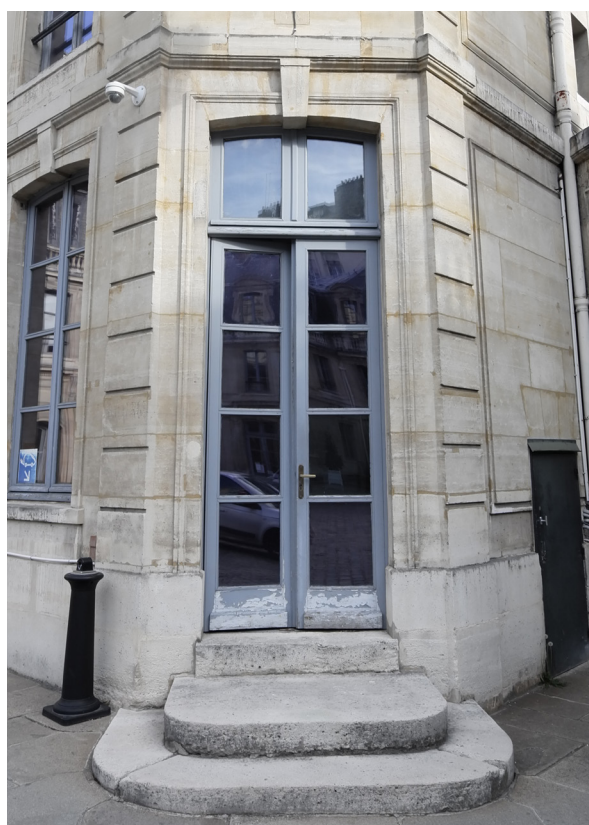
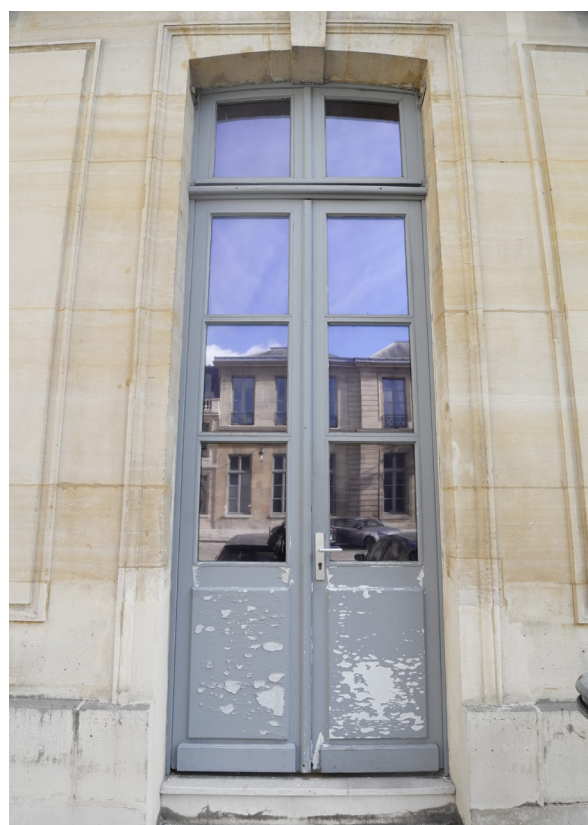
Menuiseries sur la cour d'honneur

De gauche à droite et de haut en bas, fenêtre du rez-de-chaussée, R+1, portes du RDC
