Rapport de mission de repérage des matériaux et produits contenant de l'amiante avant réalisation de travaux dans un immeuble bâti

Numéro de rapport : C-DI33-2023-30-206741 - HENRI MAYER

Date du rapport : 30/11/2023

Informations du bien concerné	
Adresse	5 allée Antonio Machado 31058 TOULOUSE
Propriétaire	UNIVERSITE JEAN JAURES TOULOUSE 5 allée Antonio Machado 31058 TOULOUSE
Opérateur de repérage	MASSON Lionel adm.diag@btp-diagnostics.fr
Norme utilisée : NF X 46-020 : Aout 2017

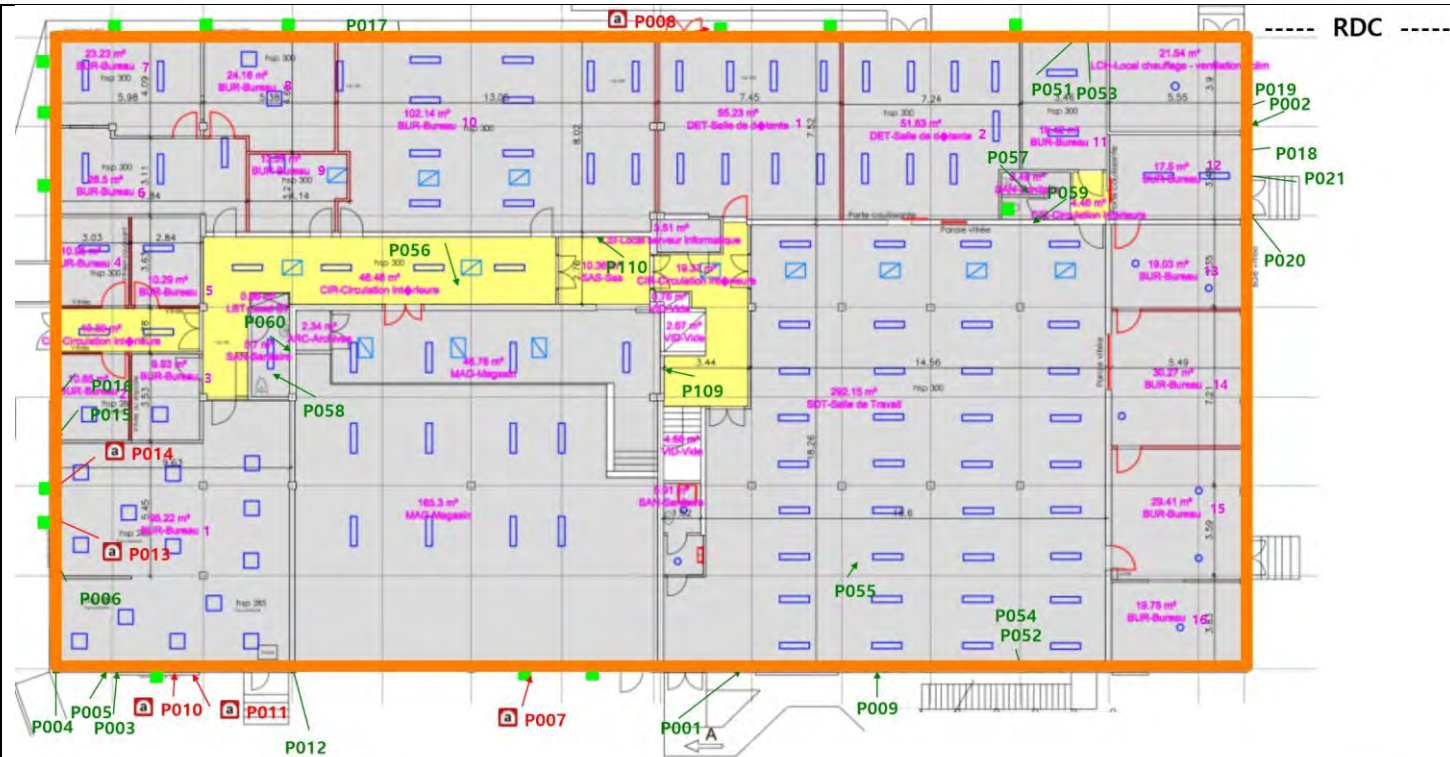
Planche de repérage RDC HENRI	
BTP DIAGNOSTICS Immeuble Central Gare - 1 Place Charles de Gaulle, 78180 MONTIGNY-LE-BRETONNEUX	
Adresse du bien : 5 allée Antonio Machado 31058 TOULOUSE	
Réf. du rapport : C-DI33-2023-30-206741 - HENRI MAYER Rédacteur : MASSON Lionel Date : 21/11/2023	
Légende	
a P...	Prélèvement avec présence d'amiante
P...	Prélèvement avec absence d'amiante
S ...	Sondage ayant entraîné une investigation approfondie
	Local ou zone non compris dans le périmètre de repérage
Légende complémentaire (facultative)	
	Non utilisé
	Non utilisé
	Non utilisé
	Non utilisé
	Non utilisé
	Non utilisé
	Non utilisé
	Non utilisé
	Non utilisé
	Non utilisé

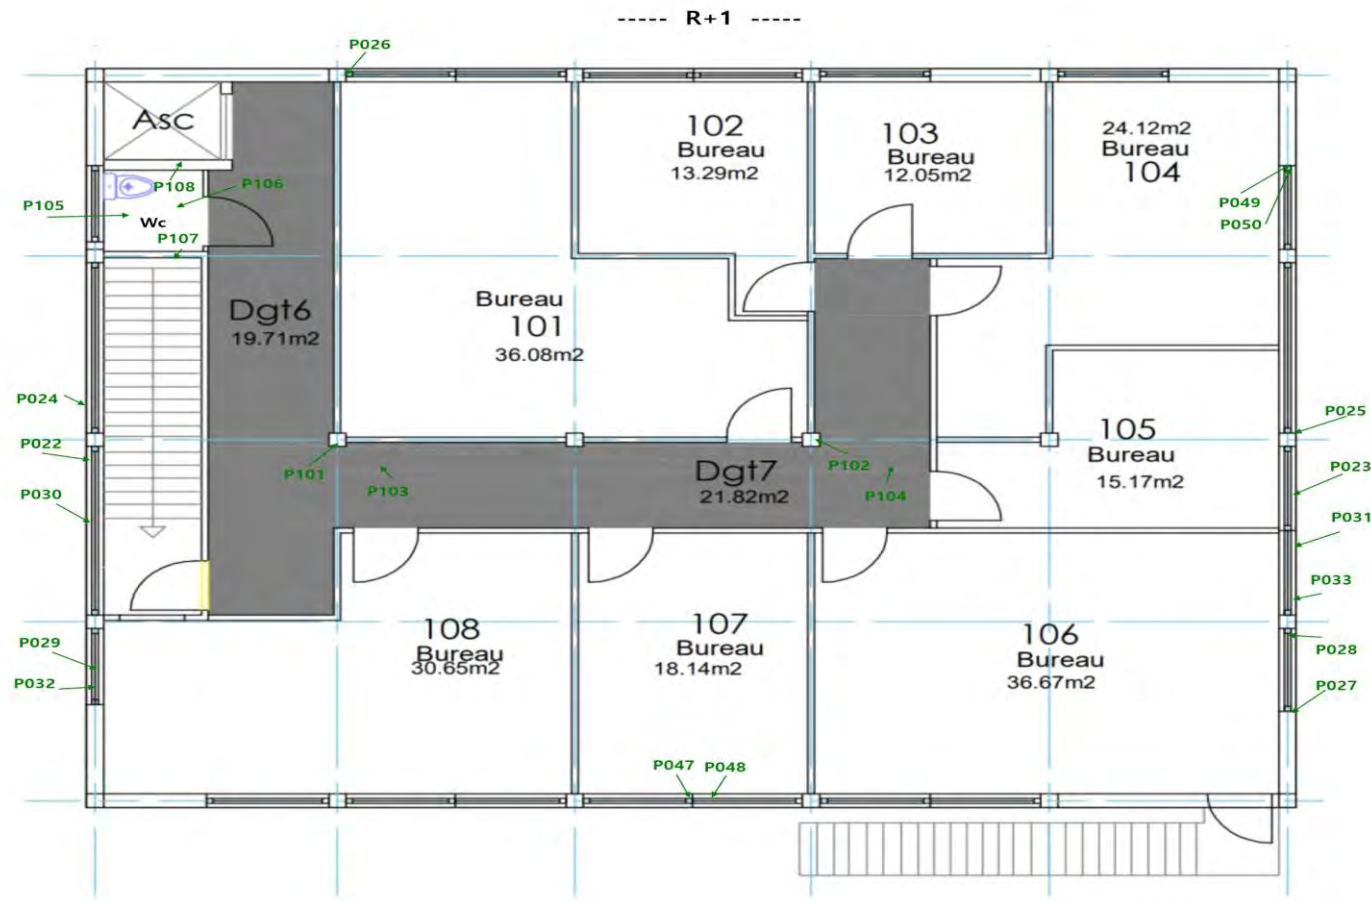
Planche de repérage 1er Henri	
BTP DIAGNOSTICS Immeuble Central Gare - 1 Place Charles de Gaulle, 78180 MONTIGNY-LE-BRETONNEUX	
Adresse du bien : 5 allée Antonio Machado 31058 TOULOUSE	
Réf. du rapport : C-DI33-2023-30-206741 - HENRI MAYER Rédacteur : MASSON Lionel Date : 21/11/2023	
Légende	
	Prélèvement avec présence d'amiante
	Prélèvement avec absence d'amiante
	Sondage ayant entraîné une investigation approfondie
	Local ou zone non compris dans le périmètre de repérage
Légende complémentaire (facultative)	
	Non utilisé
	Non utilisé
	Non utilisé
	Non utilisé
	Non utilisé
	Non utilisé
	Non utilisé
	Non utilisé
