Rapport de mission de repérage des matériaux et produits contenant de l'amiante avant réalisation de travaux

Référence AMITRAV-D9843516-2201 11 octobre 2023

Bien	Bâtiment industriel
Adresse	BÂTIMENT SAINTE GERMAINE (HALTE SANTE) PLACE B.LANGE 31000 TOULOUSE
Propriétaire	CTRE HOSPITALIER REGIONAL DE TOULOUSE — HOTEL DIEU SAINT-JACQUES 2 Rue De La Viguerie TSA 80035 31059 TOULOUSE CEDEX 9
Demandeur	CTRE HOSPITALIER REGIONAL DE TOULOUSE — HOTEL DIEU SAINT-JACQUES 2 Rue De La Viguerie TSA 80035 31059 TOULOUSE CEDEX 9

Site : LA GRAVE - Bâtiment : STE GERMAINE (HALTE SANTE) - Etage/aile : R+1 - N° pièce ou lieu TOUT L'ETAGE

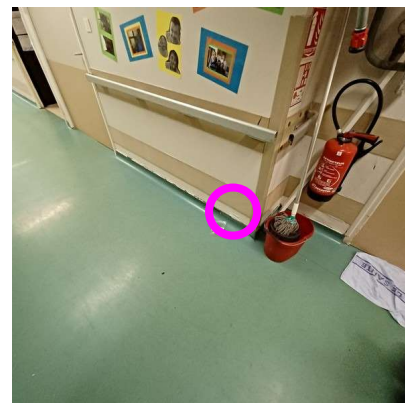
Prélèvement P010
Pièce Etage 1 - 101/102/103
Localisation Sol
Matériaux Colle de faïence
Date 11 octobre 2023
Résultat Absence d'amiante
Commentaire

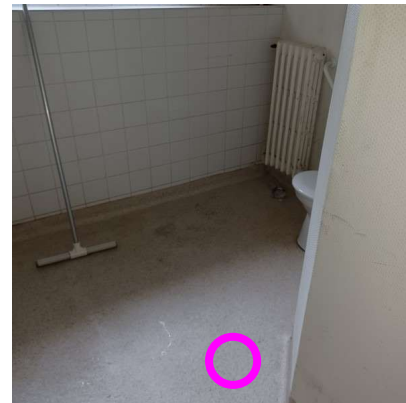
Prélèvement P026
 Pièce Etage 1 - 140
 Localisation Tous les murs
 Matériaux Colle de faïence
 Date 11 octobre 2023
 Résultat Absence d'amiante
 Commentaire

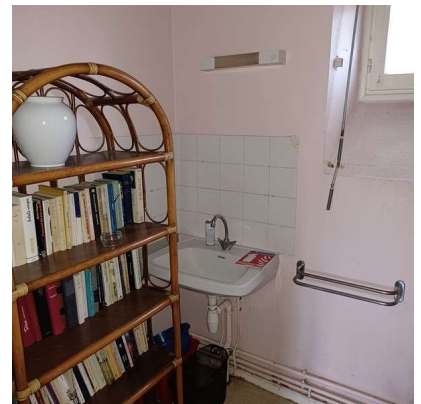
Prélèvement P039

Pièce Etage 1 - 112

Résultat Absence d'amiante

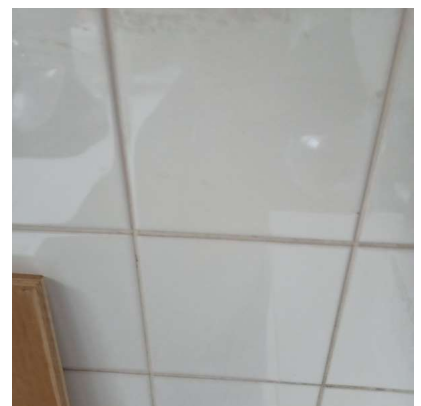
Prélèvement P040

Pièce Etage 1 - 113

Résultat Absence d'amiante

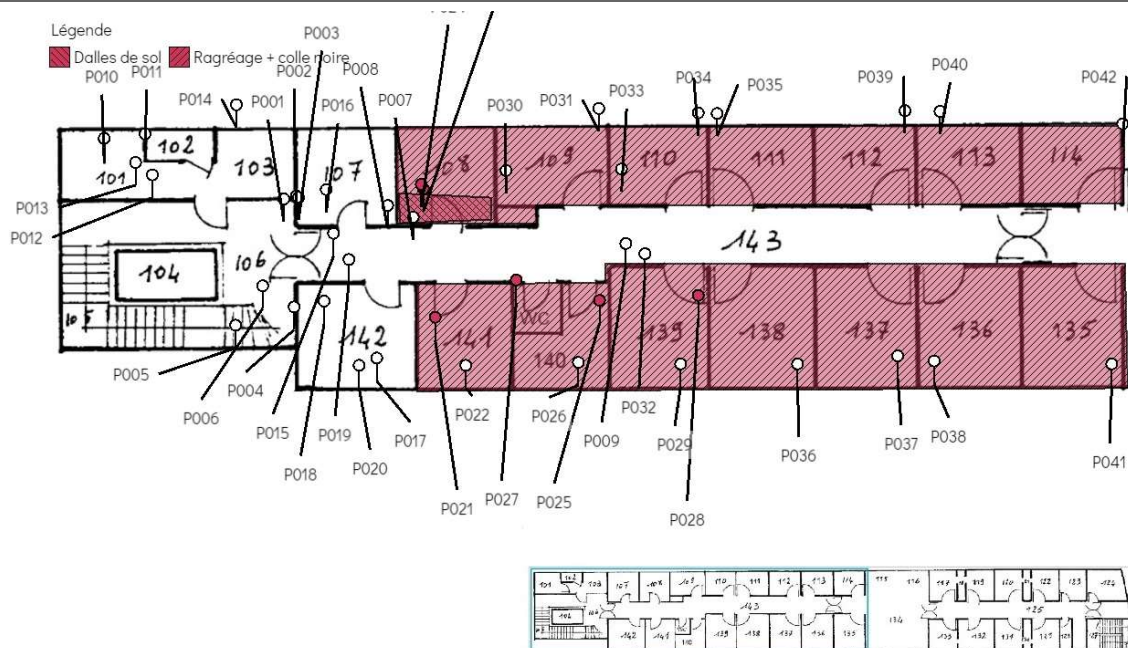
1/2 Liste des éléments - Planche de repérage usuel - Etage 1

Ragréage + colle noire

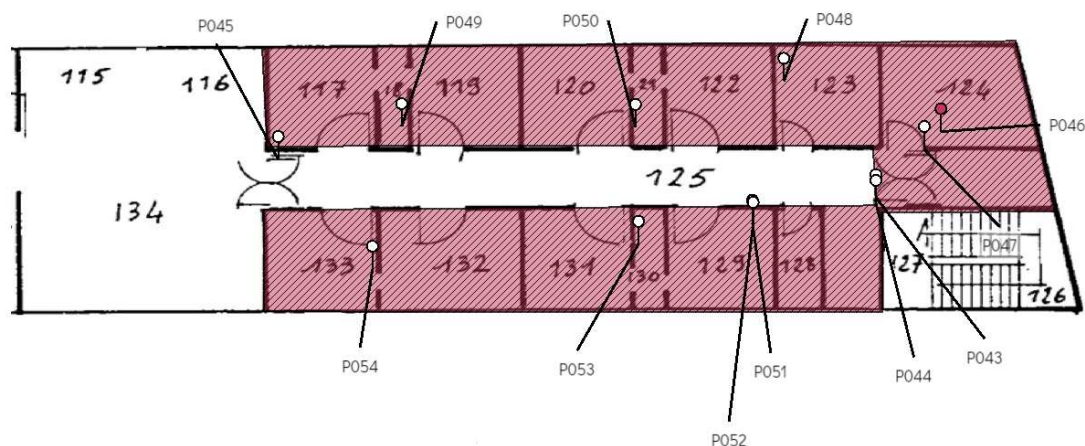
**2/2 Liste des éléments - Planche de repérage usuel - Étage 1****Prélèvements**

P043 Étage 1 > 125 Sol Ragréage	P044 Étage 1 > 125 Tous les murs Bande calicot + placoplâtre	P045 Étage 1 > 125 Tous les murs Bande calicot + placoplâtre
P046 Étage 1 > 124 Sol Ragréage + colle noire	P047 Étage 1 > 124 Sol Ragréage	P048 Étage 1 > 123 Tous les murs Colle de faïence
P049 Étage 1 > 18 Murs faïencés Colle de faïence	P050 Étage 1 > 21 Murs faïencés Colle de faïence	P051 Étage 1 > 129 Sol PVC
P052 Étage 1 > 129 Sol Ragréage + colle	P053 Étage 1 > 130 Murs faïencés Colle de faïence	P054 Étage 1 > 133 Murs faïencés Colle de faïence

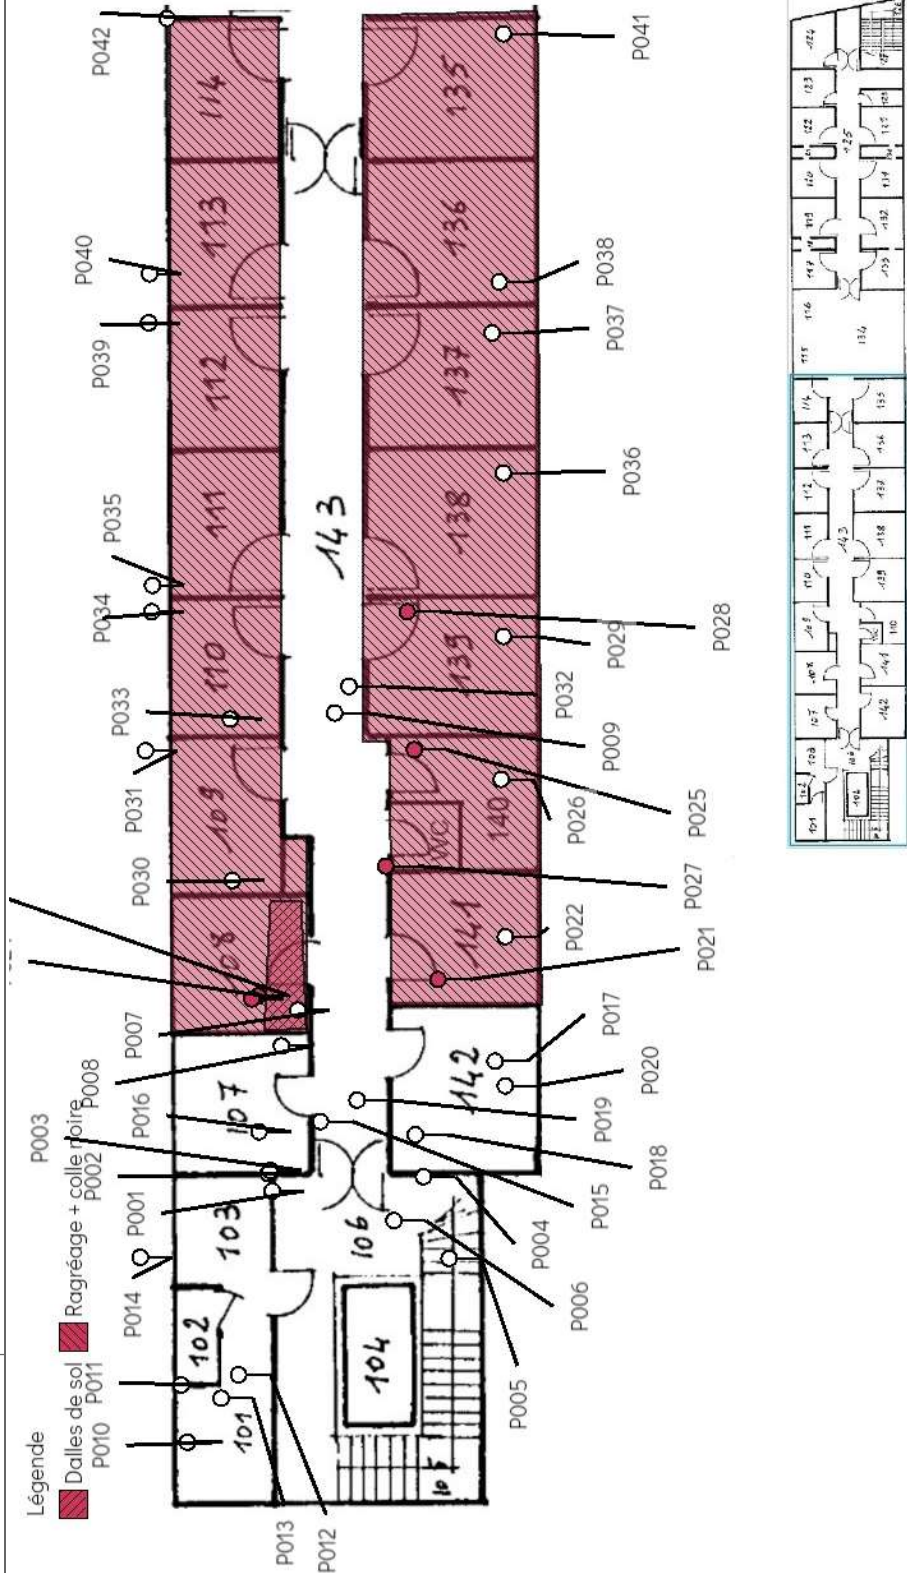
Planche de repérage usuel			1/2
Étage 1			
Référence	AMITRAV-D9843516-2201	Version 1	
Origine	Dekra diagnostic / ERIC VILLORA		
Adresse	BÂTIMENT SAINTE GERMAINE (HALTE SAINTE) PLACE B.LANGE 31000 TOULOUSE

P001 106 Sol	Colle de carrelage
P002 106 Plinthes	Colle
P003 106 Plinthes	Colle
P004 106 Tous les murs	Toile de verre
P005 106 Tous les murs	Colle de carrelage
P006 106 Plafond	Panneaux et plaques
P007 143 Sol	Ragréage
P008 143 Tous les murs	Placoplatre
P009 143 Tous les murs	Placoplatre
P010 101/102/103 Sol	Colle de faïence
P011 101/102/103 Sol	Colle de faïence
P012 101/102/103 Tous les murs	Placoplatre
P013 101/102/103 Plafond	Enduits lissés-talochés
P014 101/102/103 Fenêtres anciennes	Mastic
P015 143 Plafond en placoplatre / Plenum	Bande calicot
P016 107 Sol	Ragréage
P017 142 Murs faïencés et paillasses	Colle de faïence
P018 142 Sol	Colle de faïence
P019 142 Plinthes	Colle
P020 142 Fenêtre	Mastic
P021 141 Sol	Ragréage
P022 141 Murs faïencés	Colle de faïence
P023 108 Sol	Colle noire
P024 108 Sol (sous revêtements pvc)	Dalles de sol
P025 144 Sol	Ragréage + colle noire
P026 140 Tous les murs	Colle de faïence
P027 WC Sol	Ragréage + colle noire

P028 139 Sol	Ragréage + colle noire
P029 139 Murs faïencés	Colle de faïence
P030 109 Sol	Ragréage + colle noire
P031 109 Murs faïencés	Colle de faïence
P032 120 Plafond	Placoplatre
P033 110 Sol	Ragréage + colle noire
P034 110 Murs faïencés	Colle de faïence
P035 111 Murs faïencés	Colle de faïence
P036 138 Murs faïencés	Colle de faïence
P037 137 Murs faïencés	Colle de faïence
P038 136 Murs faïencés	Colle de faïence
P039 112 Murs faïencés	Colle de faïence
P040 113 Murs faïencés	Colle de faïence
P041 135 Murs faïencés	Colle de faïence
