Pré-Rapport du 28/06/2024 de la mission de repérage des matériaux et produits contenant de l'amiante avant réalisation de travaux dans un immeuble bâti

ATELIER INDUSTRIEL DE L'AERONAUTIQUE DE CUERS PIERREFEU
BATIMENT AC 372
83049 CUERS PIERREFEU

Date du rapport : 28/06/2024

Référence du dossier : 2406CPASO -
B112220000000812

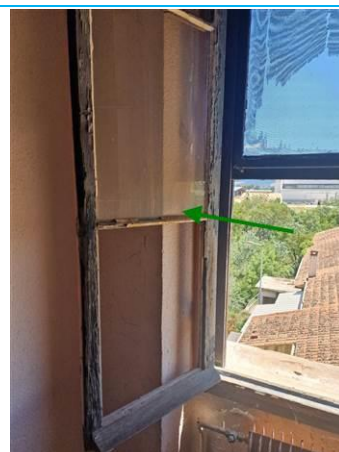
Matériaux : ZPSO-001
Prélèvement : P001
Description : Mastic de vitrage ancien
Localisation : R+2 - DEGAGEMENT 1
Résultat : Absence d'amiante

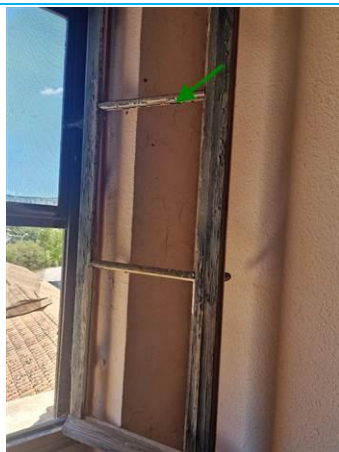
Matériaux : ZPSO-002
Prélèvement : P002
Description : Mastic de vitrage rustine
Localisation : R+2 - DEGAGEMENT 1
Résultat : Absence d'amiante

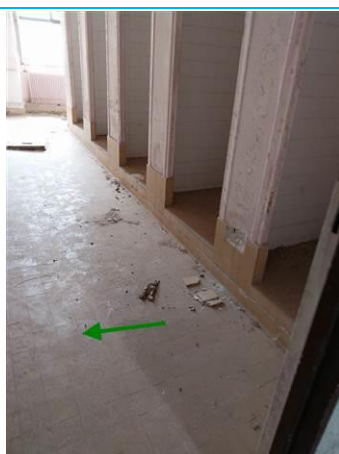
Matériaux : ZPSO-004
Prélèvement : P005
Description : Colle de carrelage beige antiderapant + rag
Localisation : R+2 - SDB CH 40
Résultat : Absence d'amiante

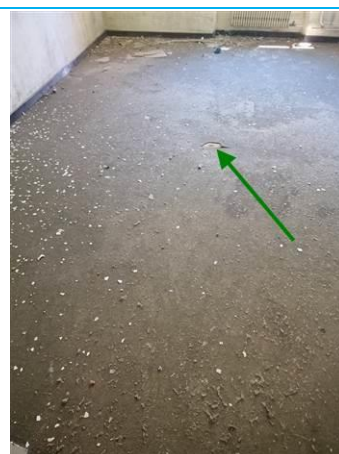
Matériaux : ZPSO-005
Prélèvement : P007
Description : Moquette + colle
Localisation : R+2 - CH 40
Résultat : Absence d'amiante

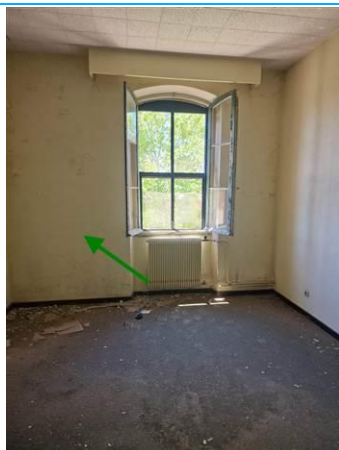
Matériaux : ZPSO-006
Prélèvement : P009
Description : Enduit mural crépis en façade
Localisation : R+2 - CH 40
Résultat : Absence d'amiante

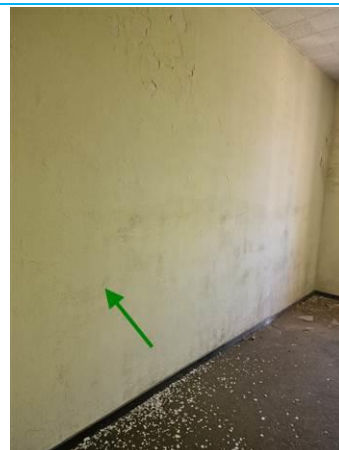
Matériaux : ZPSO-007
Prélèvement : P011
Description : Enduit mural crépis
Localisation : R+2 - CH 40
Résultat : Absence d'amiante

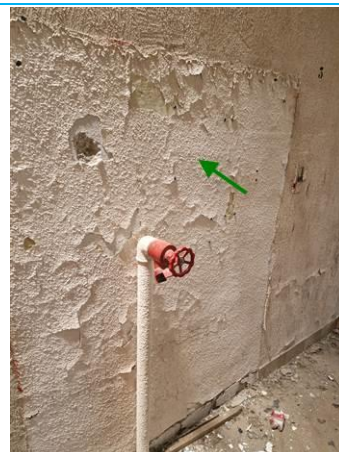
Matériaux : ZPSO-010
Prélèvement : P017
Description : Enduit mural ciment goutelé
Localisation : R+2 - DEGAGEMENT 1
Résultat : Absence d'amiante

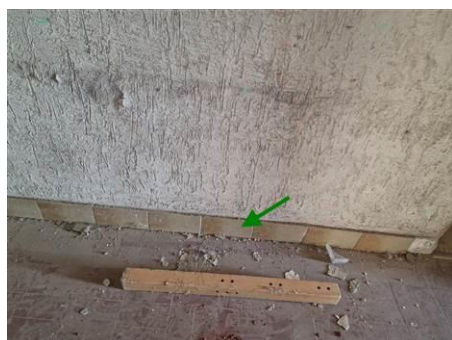
Matériaux : ZPSO-012
Prélèvement : P021
Description : Colle de plinthe marron
Localisation : R+2 - HALL 5
Résultat : Absence d'amiante

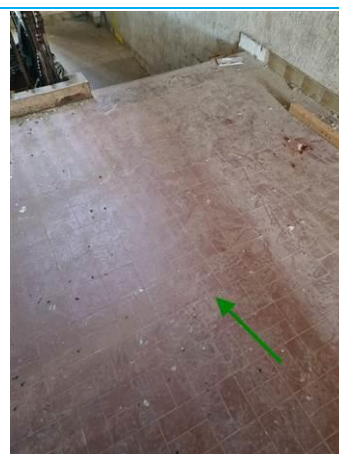
Matériaux : ZPSO-013
Prélèvement : P023
Description : Colle de carrelage rouge rectangulaire
Localisation : R+2 - HALL 5
Résultat : Absence d'amiante

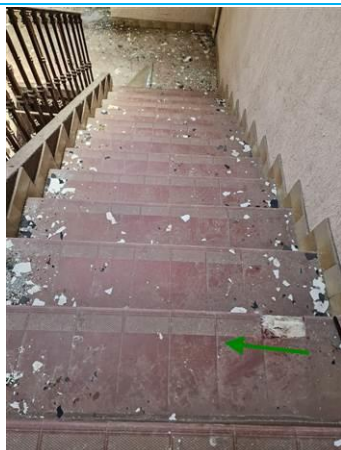
Matériaux : ZPSO-015
Prélèvement : P027
Description : Colle de carrelage rouge
Localisation : R+2 - ESCALIER 6
Résultat : Absence d'amiante

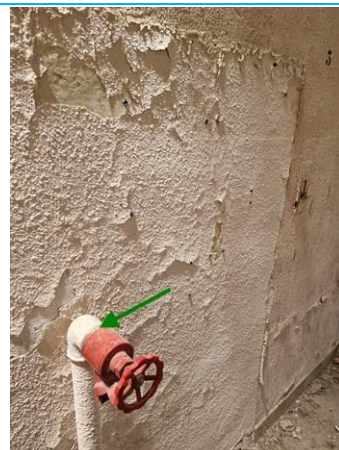
Matériaux : ZPSO-016
Prélèvement : P029
Description : fillasse
Localisation : R+2 - HALL 5
Résultat : Absence d'amiante

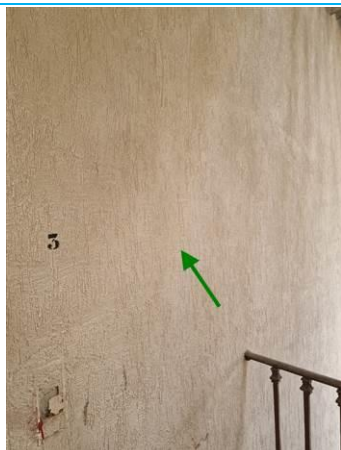
Matériaux : ZPSO-017
Prélèvement : P031
Description : Enduit mural crépis lissé
Localisation : R+2 - HALL 5
Résultat : Absence d'amiante

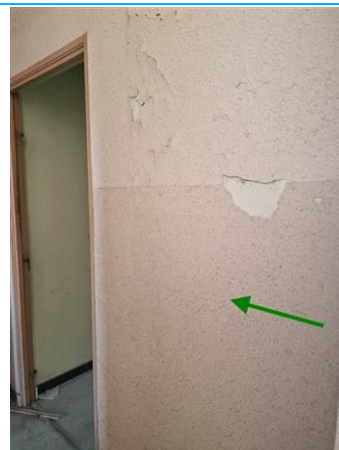
Matériaux : ZPSO-018
Prélèvement : P034
Description : Enduit mural crépis
Localisation : R+2 - DEGAGEMENT 2
Résultat : Absence d'amiante

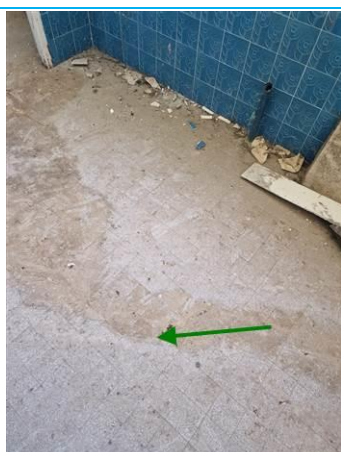
Matériaux : ZPSO-019
Prélèvement : P036
Description : Colle de carrelage gris moucheté
Localisation : R+2 - SANITAIRES 4
Résultat : Absence d'amiante

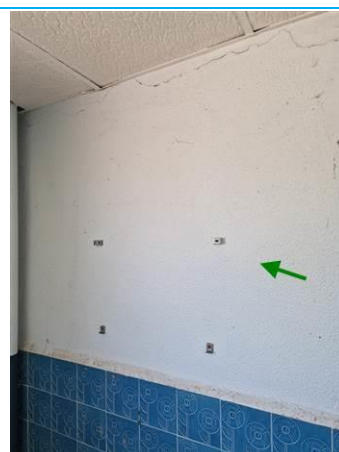
Matériaux : ZPSO-020
Prélèvement : P038
Description : Enduit mural goutelé
Localisation : R+2 - SANITAIRES 4
Résultat : Absence d'amiante

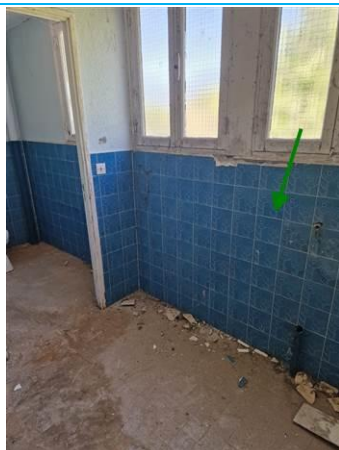
Matériaux : ZPSO-021
Prélèvement : P040
Description : Colle beige de faïence bleu
Localisation : R+2 - SANITAIRES 4
Résultat : Présence d'amiante

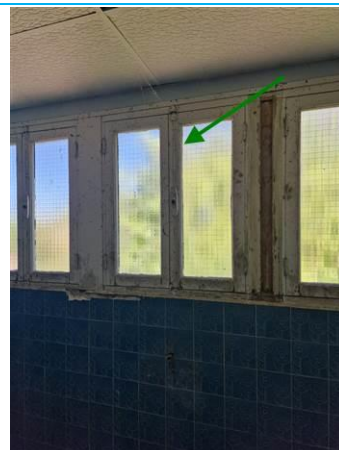
Matériaux : ZPSO-022
Prélèvement : P042
Description : Mastic de vitrage
Localisation : R+2 - SANITAIRES 4
Résultat : Absence d'amiante

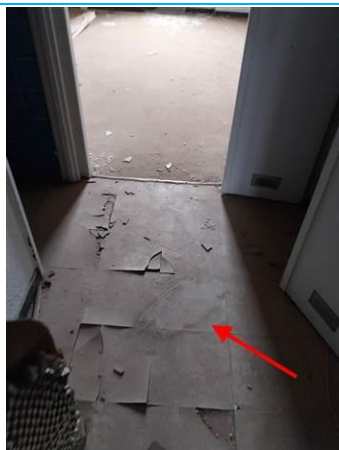
Matériaux : ZPSO-028

Localisation : R+2 - ENTREE CH 25

Résultat : Présence d'amiante

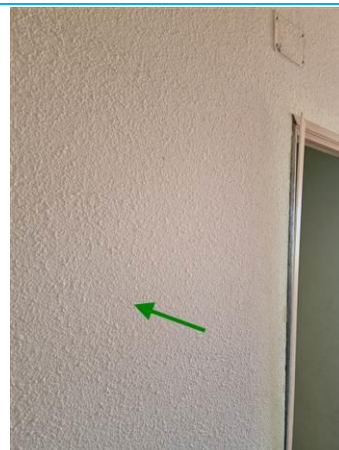
Matériaux : ZPSO-008

Localisation : R+2 - SDB CH 27

Résultat : Absence d'amiante

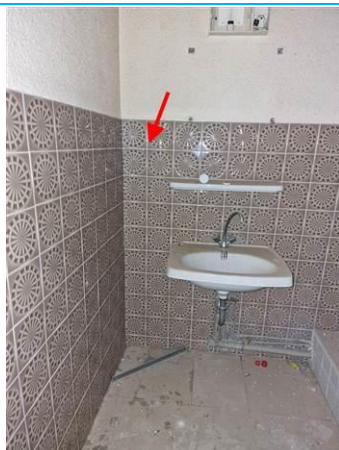
Matériaux : ZPSO-009

Localisation : R+2 - SDB CH 27

Résultat : Présence d'amiante

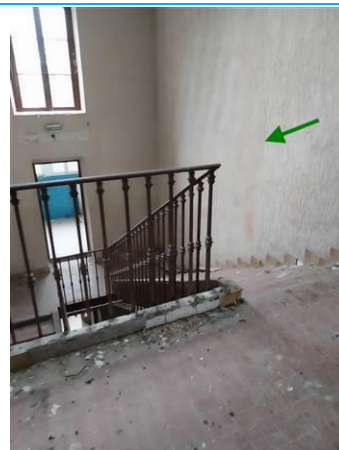
Matériaux : ZPSO-046

Localisation : R+1 - HALL 4

Résultat : Absence d'amiante

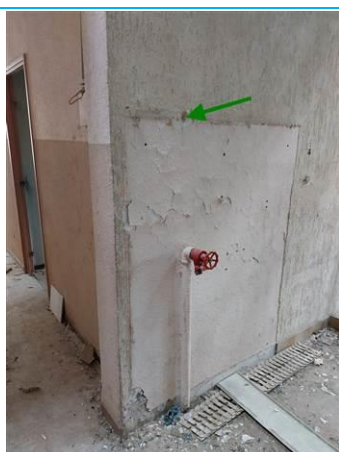
Matériaux : ZPSO-030

Localisation : R+1 - HALL 3

Résultat : Absence d'amiante

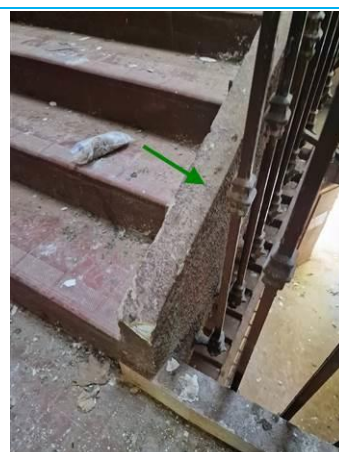
Matériaux : ZPSO-031

Localisation : R+1 - ESCALIER 3

Résultat : Absence d'amiante

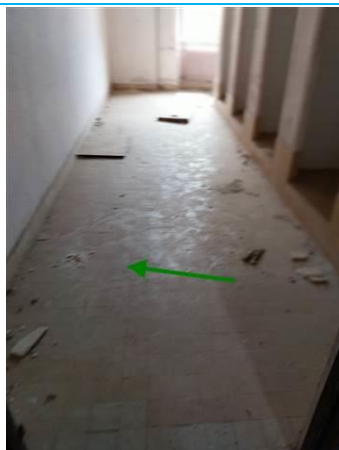
Matériaux : ZPSO-004
Prélèvement : P074

Description : Colle de carrelage beige antidérapant + rag
Localisation : R+1 - DOUCHES
Résultat : Absence d'amiante

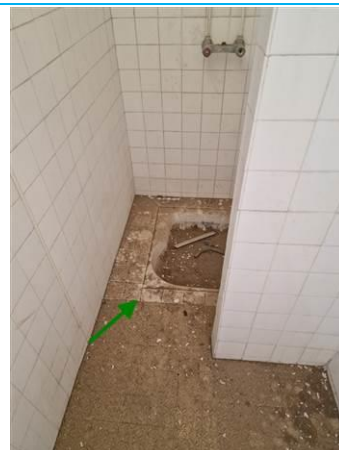
Matériaux : ZPSO-033
Prélèvement : P080

Description : Joint de carrelage
Localisation : R+1 - DOUCHE 1
Résultat : Absence d'amiante

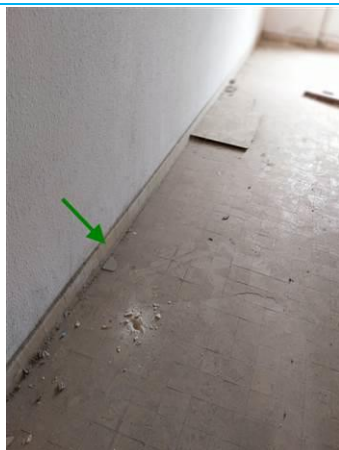
Matériaux : ZPSO-034
Prélèvement : P082

Description : Colle de plinthe beige moucheté
Localisation : R+1 - DOUCHES
Résultat : Absence d'amiante

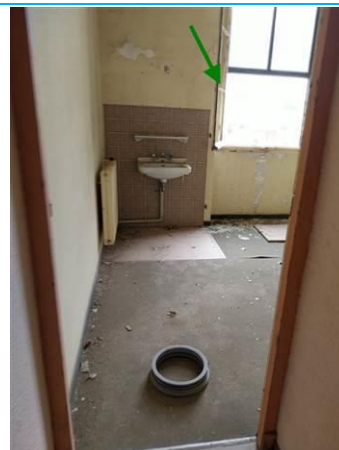
Matériaux : ZPSO-035
Prélèvement : P083

Description : Mastic de vitrage
Localisation : R+1 - DOUCHES
Résultat : Absence d'amiante

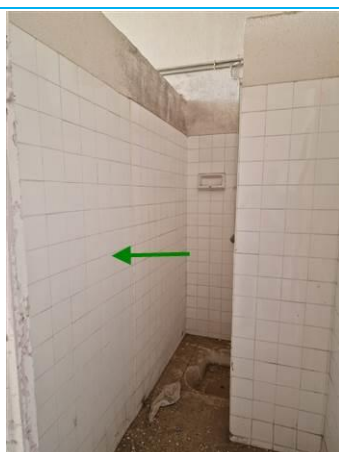
Matériaux : ZPSO-036
Prélèvement : P084

Description : Colle de faïence blanche 15x15
Localisation : R+1 - DOUCHE 1
Résultat : Absence d'amiante

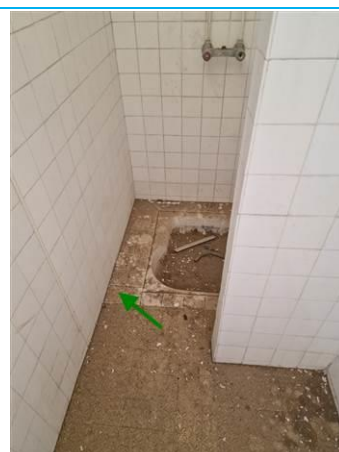
Matériaux : ZPSO-037
Prélèvement : P085

Description : Colle de carrelage blanc
Localisation : R+1 - DOUCHE 1
Résultat : Absence d'amiante

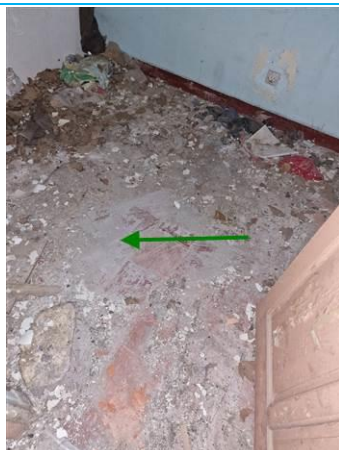
Matériaux : ZPSO-038
Prélèvement : P093
Description : Colle de carrelage rouge
Localisation : R+1 - LOCAL 2
Résultat : Absence d'amiante

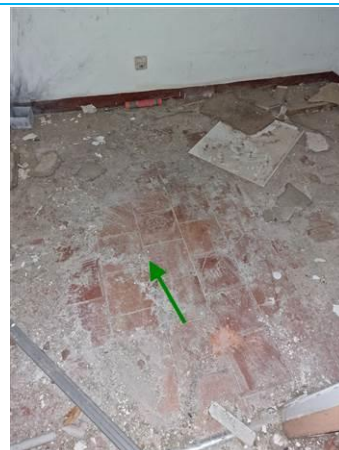
Matériaux : ZPSO-038
Prélèvement : P094
Description : Colle de carrelage rouge
Localisation : R+1 - LOCAL 3
Résultat : Absence d'amiante

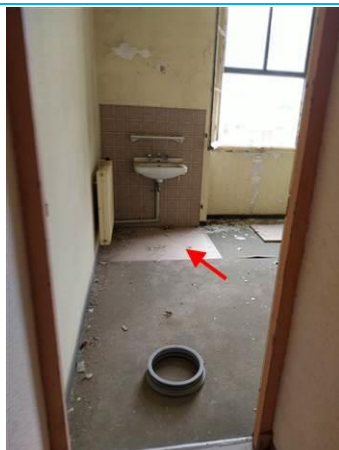
Matériaux : ZPSO-039
Prélèvement : P095
Description : Dalle de sol beige + colle jaune non séparable
Localisation : R+1 - CH 02
Résultat : Présence d'amiante

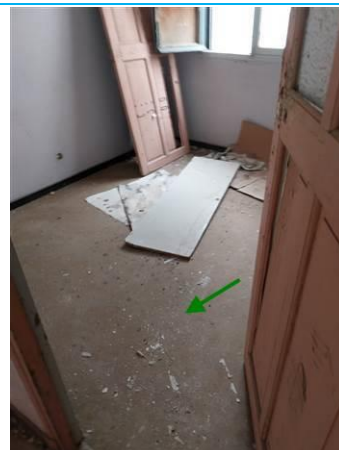
Matériaux : ZPSO-005
Prélèvement : P096
Description : Moquette + colle
Localisation : R+1 - CH 02
Résultat : Absence d'amiante

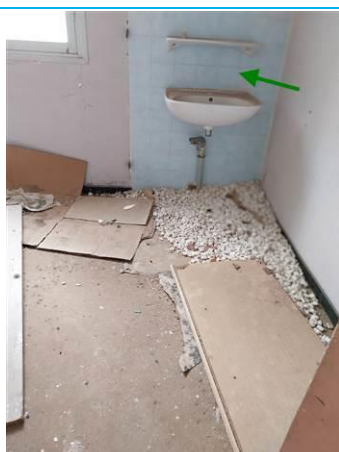
Matériaux : ZPSO-026
Prélèvement : P099
Description : Colle de faïence bleu pastel
Localisation : R+1 - CH 03
Résultat : Absence d'amiante

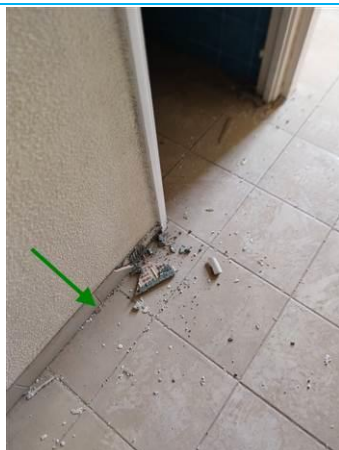
Matériaux : ZPSO-043
Prélèvement : P102
Description : Colle de plinthe beige
Localisation : R+1 - ENTREE CH 17
Résultat : Absence d'amiante

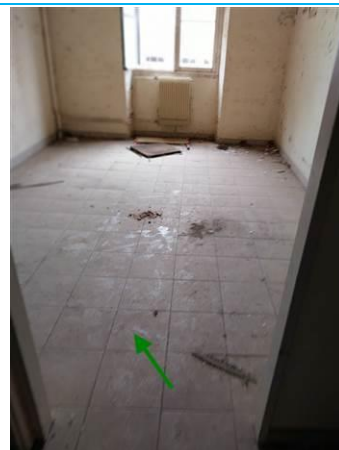
Matériaux : ZPSO-044
Prélèvement : P103
Description : Colle de carrelage grand crx beige
Localisation : R+1 - CH 17
Résultat : Absence d'amiante

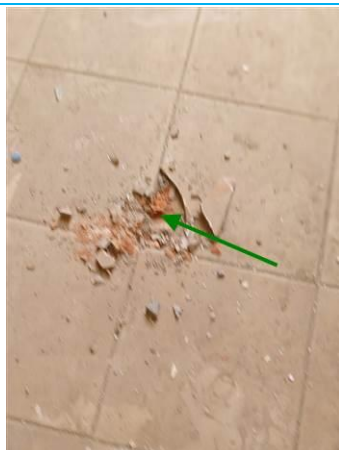
Matériaux : ZPSO-045
Prélèvement : P104
Description : Colle jaune de carrelage grand crx beige
Localisation : R+1 - CH 17
Résultat : Absence d'amiante

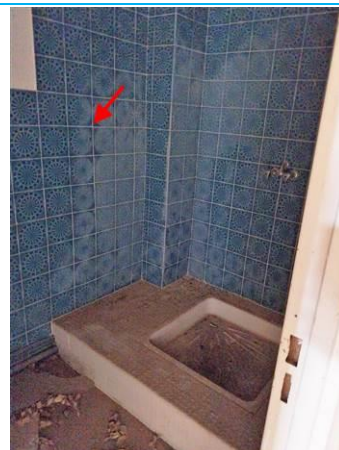
ZPSO-047	R+1 - SDB CH 19 (Mur piece humide)	3 - Parois verticales intérieures - Murs et cloisons maçonnés - Enduit à base de ciment lissé ou taloché	Enduit mural ciment avec plâtre	P107 (R+1 - SDB CH 19)	Présence d'amiante (Après analyse en laboratoire)	6 m2
ZPSO-061	RDC - BAR 1 (comptoir)	3 - Parois verticales intérieures - Revêtements de murs, poteaux, cloisons, gaines, coffres - Colle de faïence	Colle blanche de faïence blanche	P125 (RDC - BAR 1 - comptoir)	Présence d'amiante (Après analyse en laboratoire)	6 m2
ZPSO-078	R+1 - SDB CH 17; R+1 - CH 21; R+1 - CH 24; R+2 - SDB CH 42; R+2 - SDB CH 40; R+2 - SDB CH 30; R+2 - SDB CH 29 (Mur B)	3 - Parois verticales intérieures - Revêtements de murs, poteaux, cloisons, gaines, coffres - Colle de faïence	Colle grise de faïence rose rosace	P015 (R+2 - SDB CH 40 - Mur B) P113 (R+1 - CH 24 - Mur B)	Présence d'amiante (Après analyse en laboratoire)	25 m2

Matériaux : ZPSO-047
Prélèvement : P107
Description : Enduit mural ciment avec platre
Localisation : R+1 - SDB CH 19
Résultat : Présence d'amiante

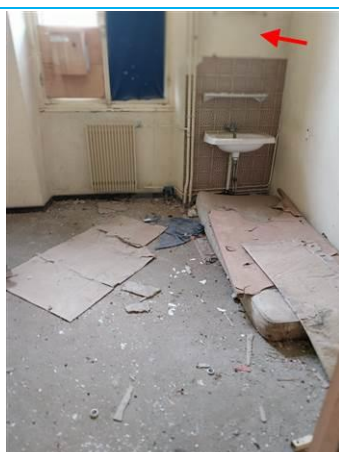
Matériaux : ZPSO-050
Prélèvement : P110
Description : Enduit mural ancien
Localisation : R+1 - CH 24
Résultat : Absence d'amiante

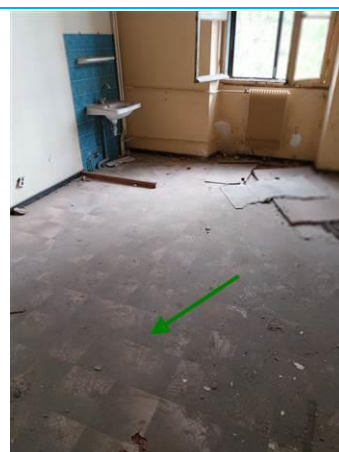
Matériaux : ZPSO-052
Prélèvement : P112
Description : Colle jaune de lino
Localisation : R+1 - CH 24
Résultat : Absence d'amiante

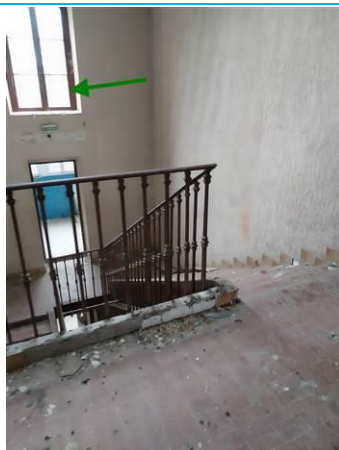
Matériaux : ZPSO-053
Prélèvement : P114
Description : Mastic de vitrage ancien
Localisation : R+1 - CH 24
Résultat : Absence d'amiante

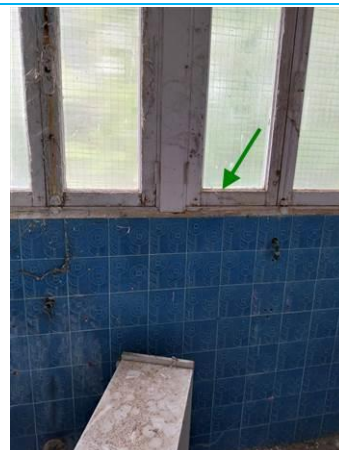
Matériaux : ZPSO-054
Prélèvement : P118
Description : Mastic de vitrage
Localisation : R+1 - SANITAIRES 1
Résultat : Absence d'amiante

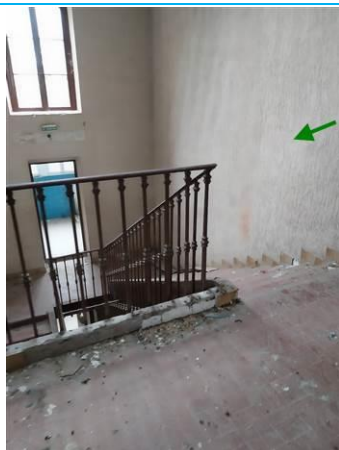
Matériaux : ZPSO-046
Prélèvement : P124
Description : Enduit mural crépis lissé
Localisation : RDC - HALL 1
Résultat : Absence d'amiante

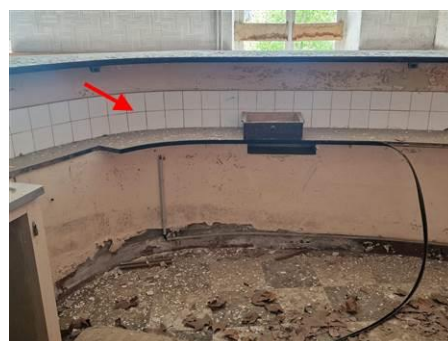
Matériaux : ZPSO-061
Prélèvement : P125
Description : Colle de faïence blanche
Localisation : RDC - BAR 1
Résultat : Présence d'amiante

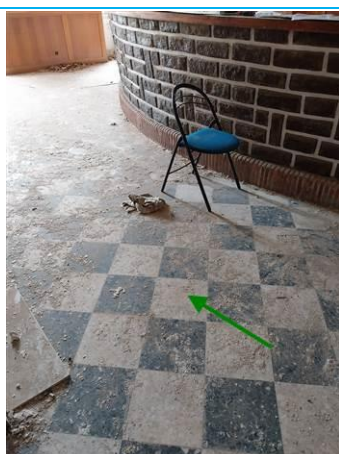
Matériaux : ZPSO-062
Prélèvement : P126
Description : Colle de carrelage blanc noir + rag
Localisation : RDC - BAR 1
Résultat : Absence d'amiante

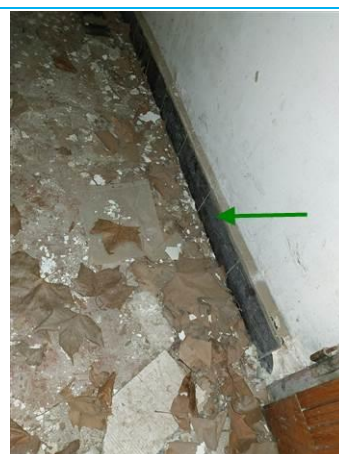
Matériaux : ZPSO-063
Prélèvement : P127
Description : Colle de plinthe noire
Localisation : RDC - LOCAL 3
Résultat : Absence d'amiante

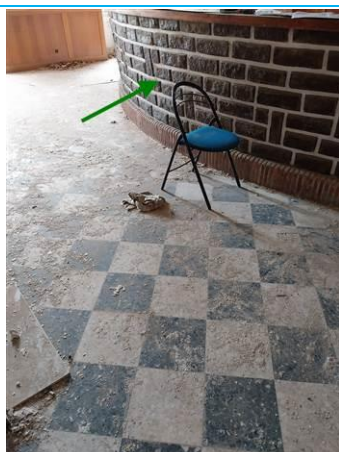
Matériaux : ZPSO-064
Prélèvement : P129
Description : Enduit sur comptoir
Localisation : RDC - BAR 1
Résultat : Absence d'amiante

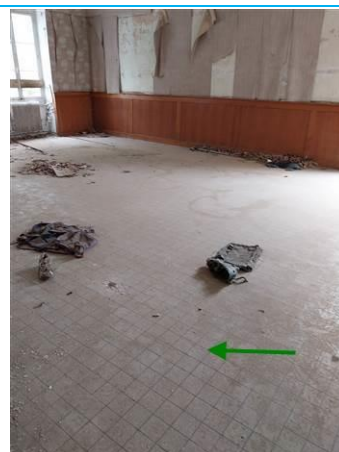
Matériaux : ZPSO-032
Prélèvement : P130
Description : Colle de carrelage beige moucheté + rag
Localisation : RDC - SALLE 1
Résultat : Absence d'amiante

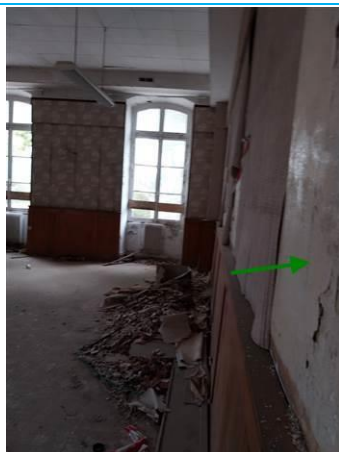
Matériaux : ZPSO-066
Prélèvement : P131
Description : Enduit mural
Localisation : RDC - SALLE 1
Résultat : Absence d'amiante

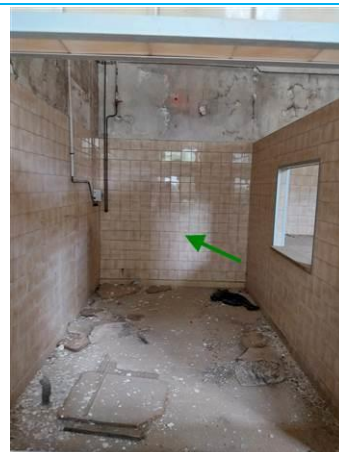
Matériaux : ZPSO-067
Prélèvement : P132
Description : Colle de faïence marron
Localisation : RDC - OFFICE
Résultat : Absence d'amiante

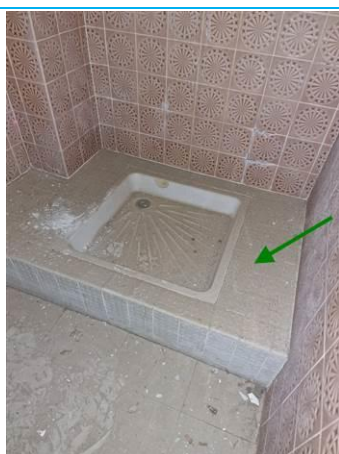
Matériaux : ZPSO-004
Prélèvement : P134
Description : Colle de carrelage beige antiderapant + rag
Localisation : RDC - OFFICE
Résultat : Absence d'amiante

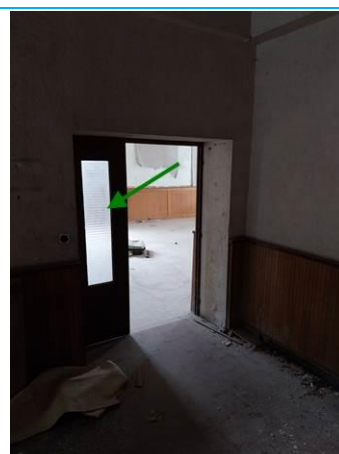
Matériaux : ZPSO-069
Prélèvement : P135
Description : Mastic de vitrage
Localisation : RDC - SALLE 1
Résultat : Absence d'amiante

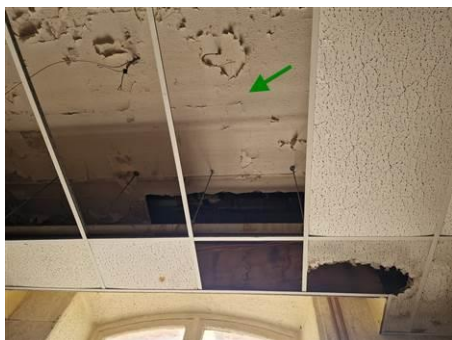
Matériaux : ZPSO-070
Prélèvement : P136
Description : Enduit de plafond crépis
Localisation : RDC - BAR 2
Résultat : Absence d'amiante

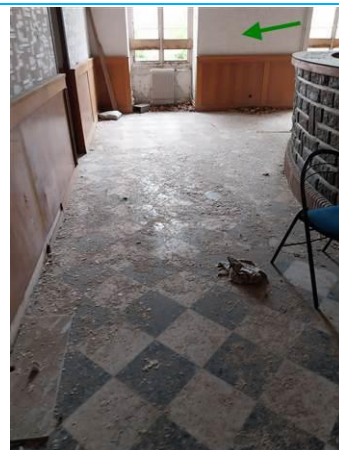
Matériaux : ZPSO-071
Prélèvement : P137
Description : Enduit mural - coté façade
Localisation : RDC - BAR 2
Résultat : Absence d'amiante

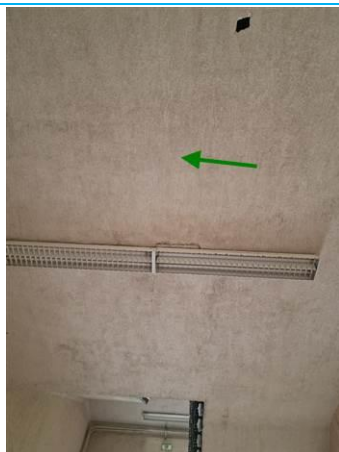
Matériaux : ZPSO-074
Prélèvement : P143
Description : Enduit de plafond
Localisation : RDC - HALL 1
Résultat : Absence d'amiante

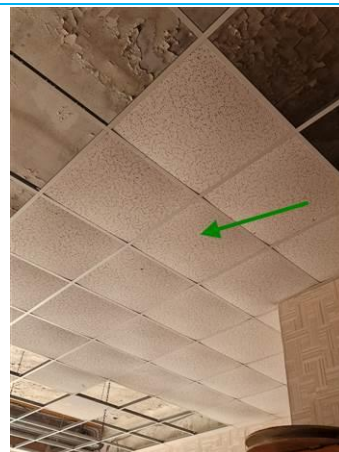
Matériaux : ZPSO-075
Prélèvement : P144
Description : Faux plafonds crevasse
Localisation : R+2 - CH 41
Résultat : Absence d'amiante

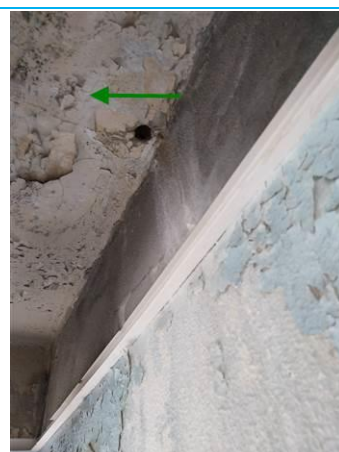
Matériaux : ZPSO-077
Prélèvement : P146
Description : Enduit de plafond
Localisation : R+1 - SANITAIRES 1
Résultat : Absence d'amiante

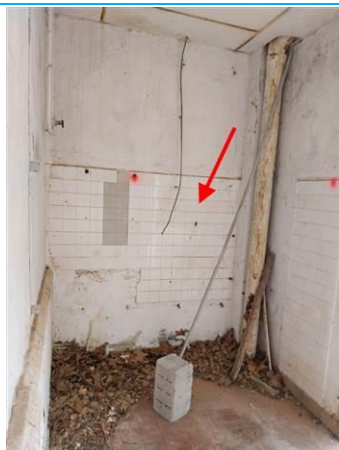
Matériaux : ZPSO-080
 Prélèvement : P149
 Description : Colle de faïence blanche
 Localisation : RDC - ENTREE 1
 Résultat : Présence d'amiante

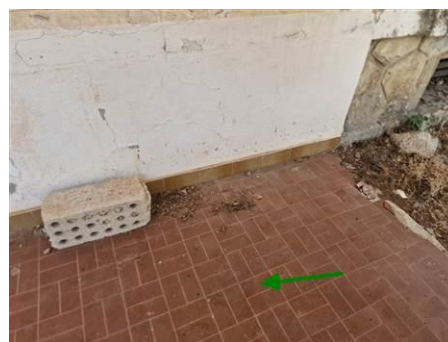
Matériaux : ZPSO-081
 Prélèvement : P150
 Description : Colle de carrelage rouge rectangulaire
 Localisation : RDC - ENTREE 2
 Résultat : Absence d'amiante

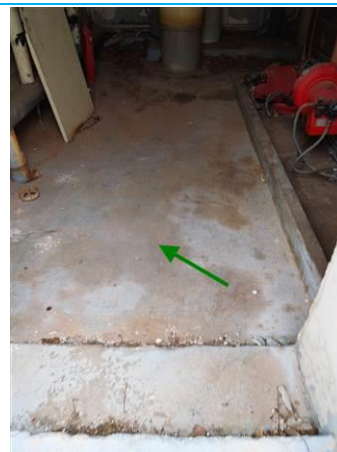
Matériaux : ZPSO-084
 Prélèvement : P153
 Description : Ragrage peint
 Localisation : RDC - CHAUFFERIE
 Résultat : Absence d'amiante

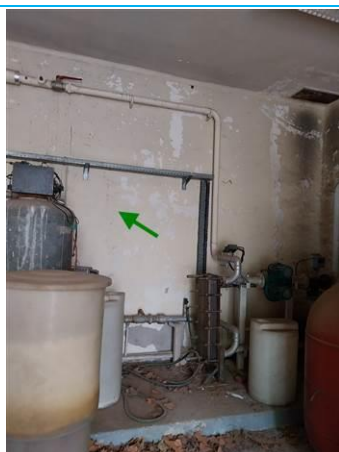
Matériaux : ZPSO-085
 Prélèvement : P155
 Description : Enduit mural lisse
 Localisation : RDC - CHAUFFERIE
 Résultat : Absence d'amiante

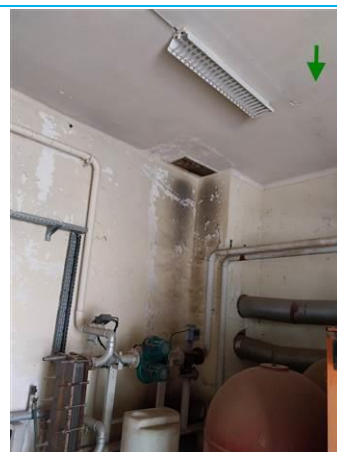
Matériaux : ZPSO-086
 Prélèvement : P157
 Description : Enduit de plafond
 Localisation : RDC - CHAUFFERIE
 Résultat : Absence d'amiante

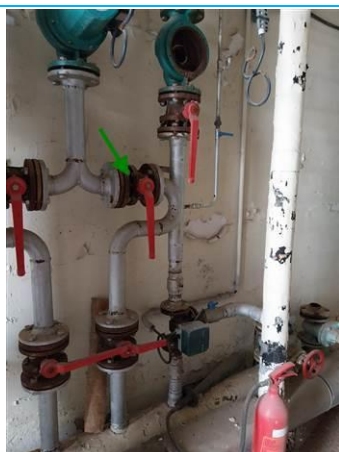
Matériaux : ZPSO-089
Prélèvement : P160
Description : fillasse sur conduit
Localisation : RDC - CHAUFFERIE
Résultat : Absence d'amiante

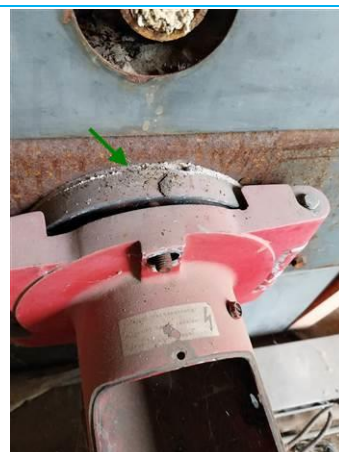
Matériaux : ZPSO-090
Prélèvement : P161
Description : Joint de brûleur
Localisation : RDC - CHAUFFERIE
Résultat : Absence d'amiante

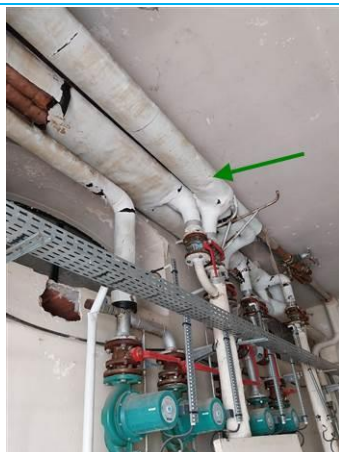
Matériaux : ZPSO-091
Prélèvement : P162
Description : Enveloppe blanche de calorifuge plâtre
Localisation : RDC - CHAUFFERIE
Résultat : Absence d'amiante

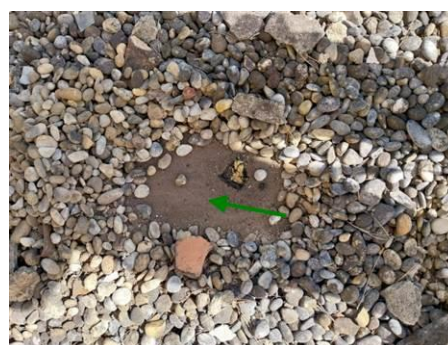
Matériaux : ZPSO-124
Prélèvement : P165
Description : Partie plane : revêtement bitumineux
Localisation : TOITURE - ENTREE 2
Résultat : Absence d'amiante

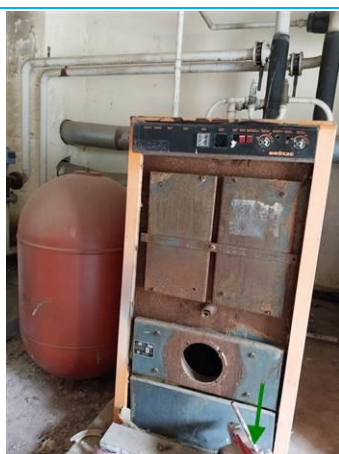
Matériaux : ZPSO-093
Prélèvement : P167
Description : Joint de brûleur
Localisation : RDC - CHAUFFERIE
Résultat : Absence d'amiante

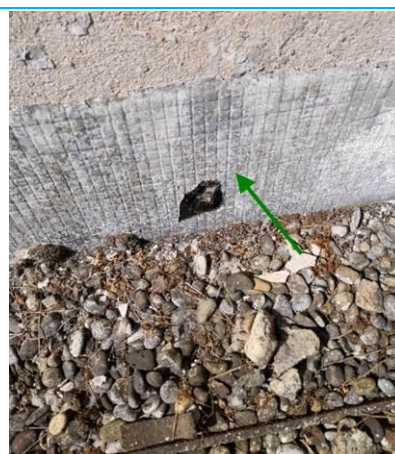
Matériaux : ZPSO-125
Prélèvement : P168
Description : Relevé : revêtement bitumineux
Localisation : TOITURE - ENTREE 1
Résultat : Absence d'amiante

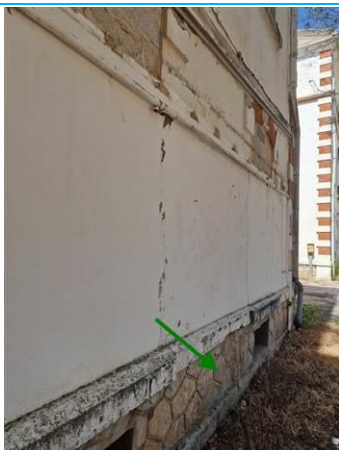
Matériaux : ZPSO-096
Prélèvement : P169
Description : Enduit extérieur sur pierre
Localisation : RDC - EXTERIEUR - FACADES
Résultat : Absence d'amiante

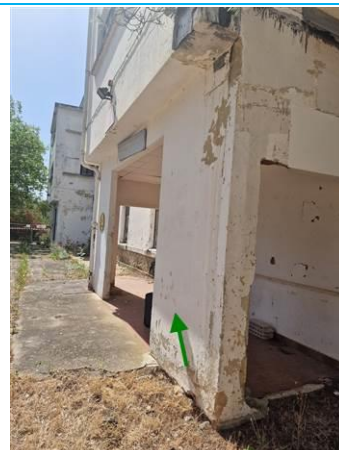
Matériaux : ZPSO-097
Prélèvement : P171
Description : Enduit extérieur
Localisation : RDC - ENTREE 2
Résultat : Absence d'amiante

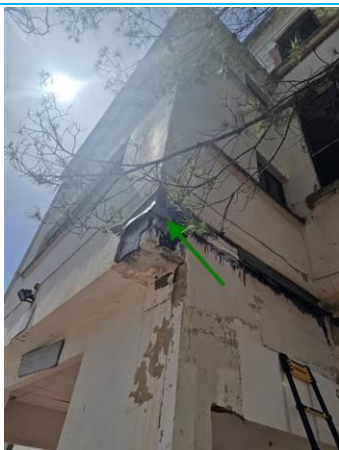
Matériaux : ZPSO-098
Prélèvement : P173
Description : Revêtement bitumineux
Localisation : RDC - ENTREE 2
Résultat : Absence d'amiante

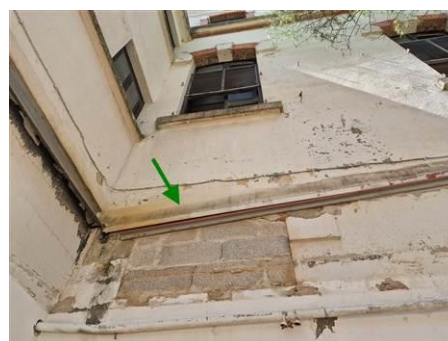
Matériaux : ZPSO-099
Prélèvement : P175
Description : Enduit extérieur sur solin
Localisation : RDC - ENTREE 2
Résultat : Absence d'amiante

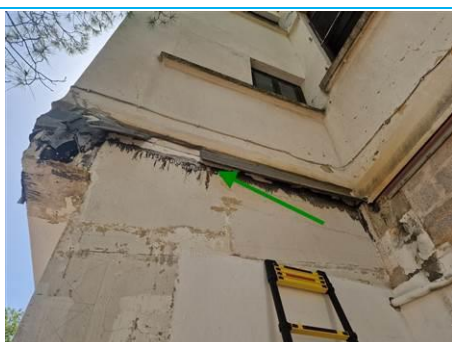
Matériaux : ZPSO-100
Prélèvement : P177
Description : colle bitumineuse
Localisation : RDC - ENTREE 2
Résultat : Absence d'amiante

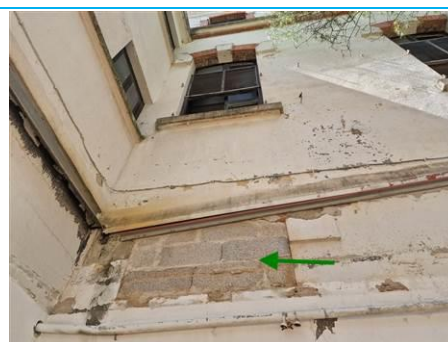
Matériaux : ZPSO-101
Prélèvement : P179
Description : Enduit extérieur - mortier
Localisation : RDC - EXTERIEUR - FACADES
Résultat : Absence d'amiante

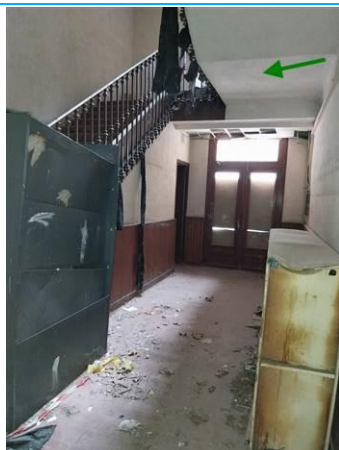
Matériaux : ZPSO-102
Prélèvement : P180
Description : Enduit de plafond - ciment lissé
Localisation : RDC - ENTREE 2
Résultat : Absence d'amiante

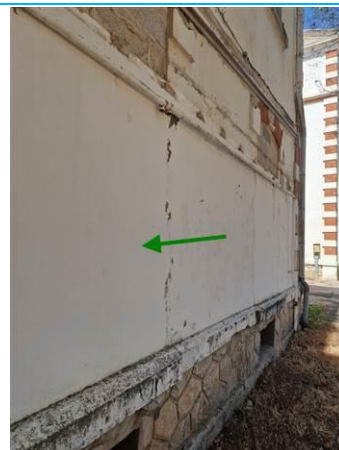
Matériaux : ZPSO-103
Prélèvement : P183
Description : Enduit extérieur blanc
Localisation : RDC - EXTERIEUR - FACADES
Résultat : Absence d'amiante

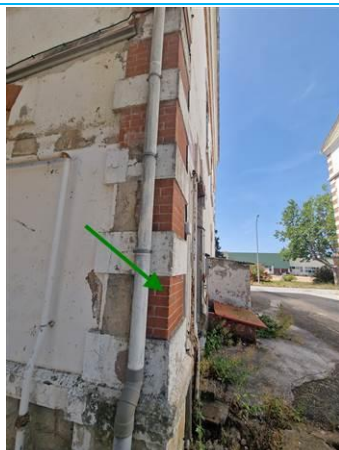
Matériaux : ZPSO-104
Prélèvement : P185
Description : Enduit extérieur sur briques rouge
Localisation : RDC - EXTERIEUR - FACADES
Résultat : Absence d'amiante

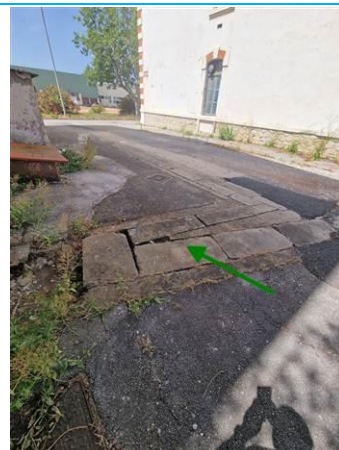
Matériaux : ZPSO-105
Prélèvement : P187
Description : Ragréege
Localisation : RDC - EXTERIEUR - EXTERIEUR
Résultat : Absence d'amiante

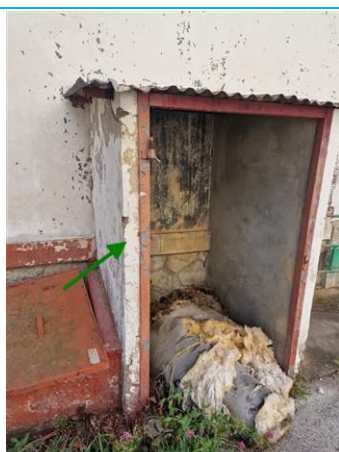
Matériaux : ZPSO-106
Prélèvement : P189
Description : Enduit extérieur
Localisation : RDC - EXTERIEUR - ABRI
Résultat : Absence d'amiante

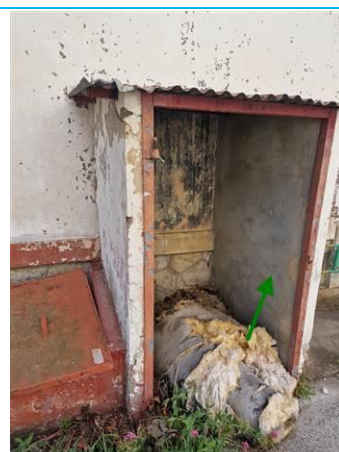
Matériaux : ZPSO-107
Prélèvement : P191
Description : Enduit mural ciment
Localisation : RDC - EXTERIEUR - ABRI
Résultat : Absence d'amiante

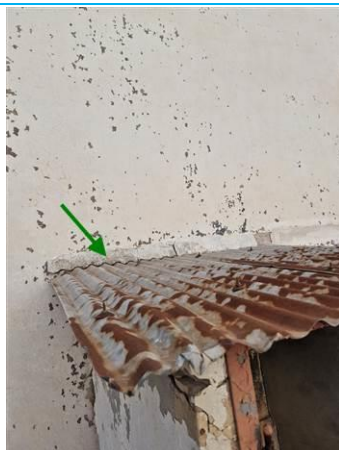
Matériaux : ZPSO-108
Prélèvement : P193
Description : Enduit extérieur
Localisation : RDC - EXTERIEUR - FACADES
Résultat : Absence d'amiante

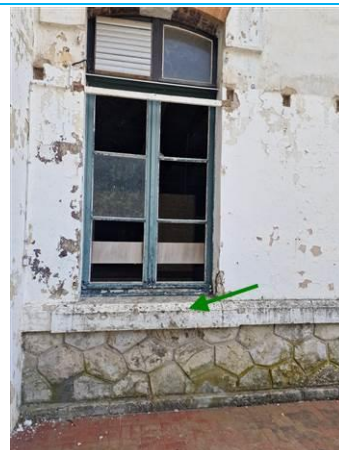
Matériaux : ZPSO-109
Prélèvement : P195
Description : Enduit extérieur
Localisation : RDC - EXTERIEUR - EXTERIEUR
Résultat : Absence d'amiante

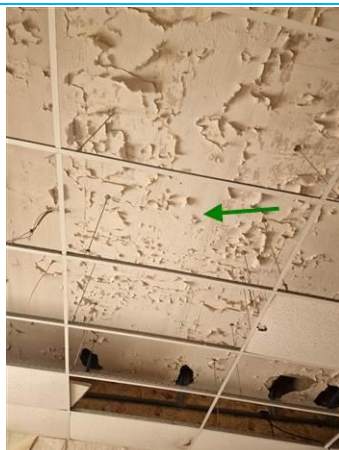
Matériaux : ZPSO-111
Prélèvement : P202
Description : Enduit de plafond lisse
Localisation : RDC - BAR 1
Résultat : Absence d'amiante

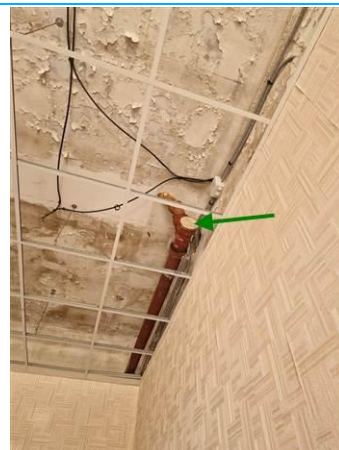
Matériaux : ZPSO-112
Prélèvement : P206
Description : Enduit de bouchage sur conduit métal rouge
Localisation : RDC - BAR 1
Résultat : Absence d'amiante

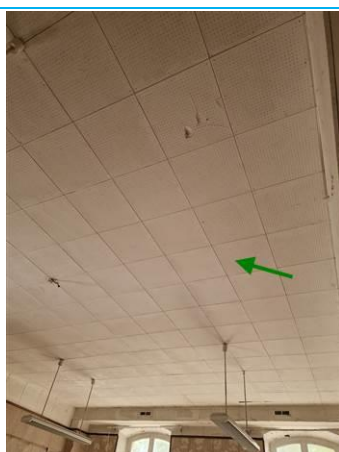
Matériaux : ZPSO-113
Prélèvement : P207
Description : Faux plafonds
Localisation : RDC - SALLE 1
Résultat : Absence d'amiante

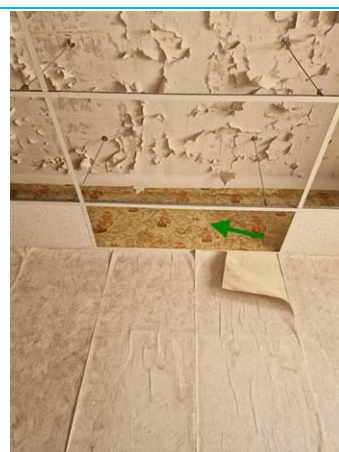
Matériaux : ZPSO-114
Prélèvement : P208
Description : tapisserie + colle
Localisation : RDC - LOCAL 1
Résultat : Absence d'amiante

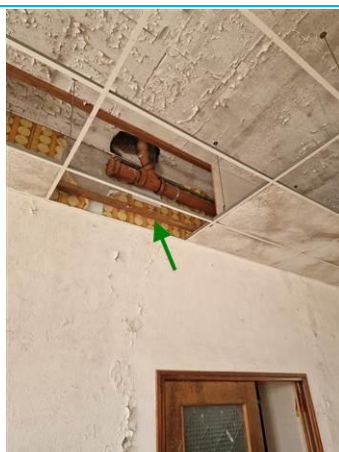
Matériaux : ZPSO-115
 Prélèvement : P210
 Description : tapisserie + colle
 Localisation : RDC - SALLE 2
 Résultat : Absence d'amiante

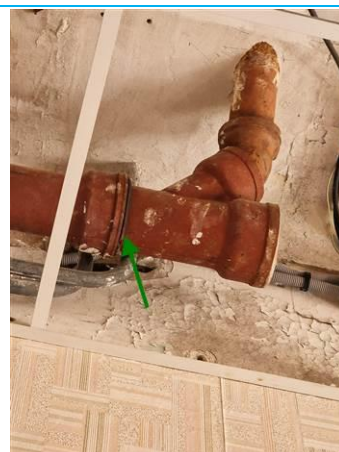
Matériaux : ZPSO-116
 Prélèvement : P212
 Description : Joint sur conduit métal rouge
 Localisation : RDC - BAR 1
 Résultat : Absence d'amiante

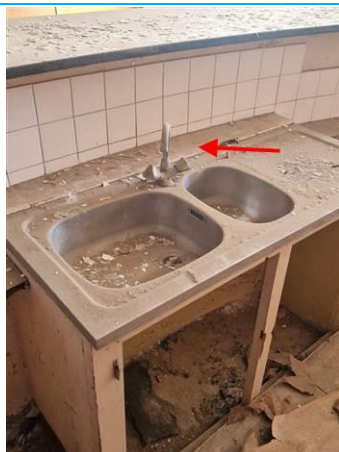
Matériaux : ZPSO-118
 Prélèvement : P215
 Description : Colle grise de carrelage - pailleasse
 Localisation : RDC - BAR 1
 Résultat : Présence d'amiante

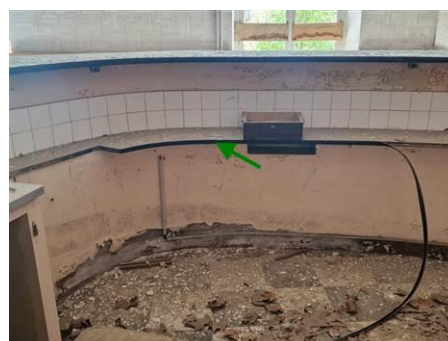
Matériaux : ZPSO-119
 Prélèvement : P217
 Description : Joint noir sur plan comptoir
 Localisation : RDC - BAR 1
 Résultat : Absence d'amiante

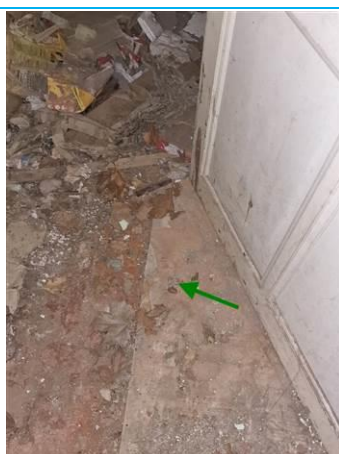
Matériaux : ZPSO-120
 Prélèvement : P220
 Description : Colle de carrelage
 Localisation : RDC - LOCAL 2
 Résultat : Absence d'amiante

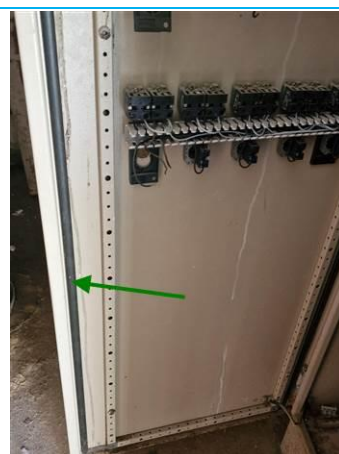
Matériaux : ZPSO-121
 Prélèvement : P223
 Description : Joint d'étanchéité sur placard
 Localisation : RDC - CHAUFFERIE
 Résultat : Absence d'amiante

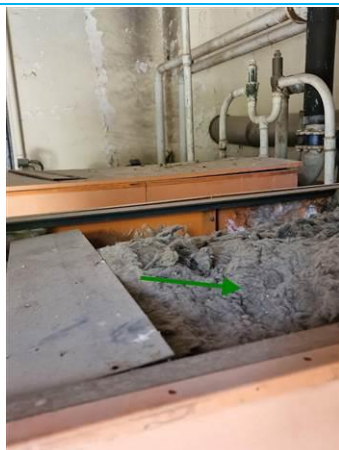
Matériaux : ZPSO-122
Prélèvement : P224
Description : Isolant fibreux
Localisation : RDC - CHAUFFERIE
Résultat : Absence d'amiante

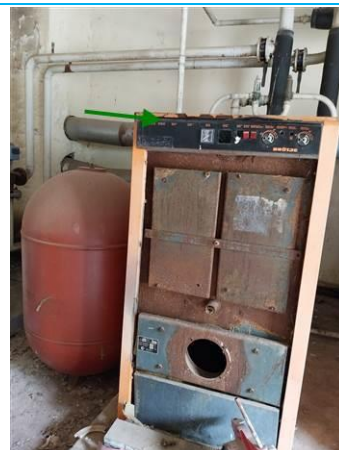
Matériaux : ZPSO-123
Prélèvement : P225
Description : Isolant fibreux
Localisation : RDC - CHAUFFERIE
Résultat : Absence d'amiante

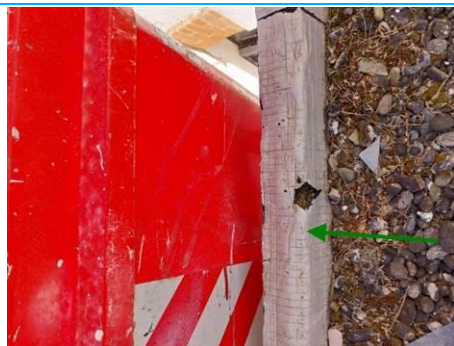
Matériaux : ZPSO-125
Prélèvement : P230
Description : Relevé : revêtement bitumineux
Localisation : TOITURE - ENTREE 2
Résultat : Absence d'amiante

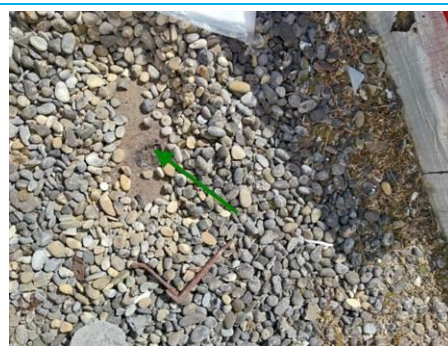
Matériaux : ZPSO-124
Prélèvement : P231
Description : Partie plane : revêtement bitumineux
Localisation : TOITURE - ENTREE 1
Résultat : Absence d'amiante

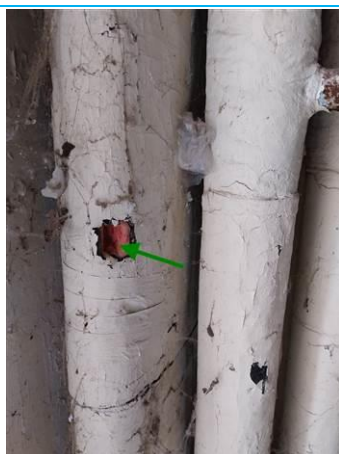
Matériaux : ZPSO-088
Prélèvement : P159
Description : Calorifugeage beige + enveloppe + carton bitumineux - laine rose
Localisation : RDC - CHAUFFERIE
Résultat : Absence d'amiante

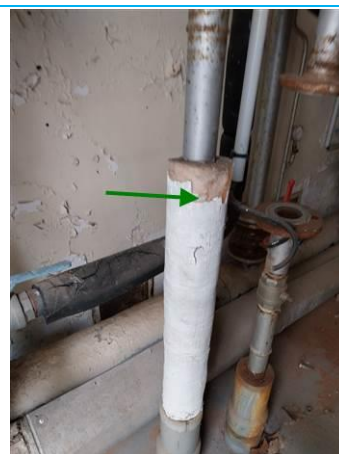
Matériaux : ZPSO-087
Prélèvement : P158
Description : Calorifugeage beige + enveloppe + carton bitumineux - laine jaune
Localisation : RDC - CHAUFFERIE
Résultat : Absence d'amiante

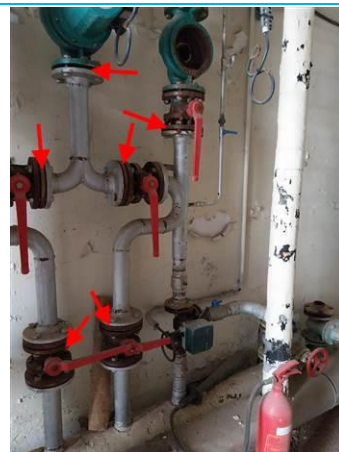
Matériaux : ZPSO-092
Prélèvement : P164
Description : Joints de brides
Localisation : RDC - CHAUFFERIE
Résultat : Présence d'amiante
