Pré-Rapport du 28/06/2024 de la mission de repérage des matériaux et produits contenant de l'amiante avant réalisation de travaux dans un immeuble bâti

ATELIER INDUSTRIEL DE L'AERONAUTIQUE DE CUERS PIERREFEU
BATIMENT AC 372
83049 CUERS PIERREFEU

Date du rapport : 28/06/2024

Référence du dossier : 2406CPASO -
B112220000000812

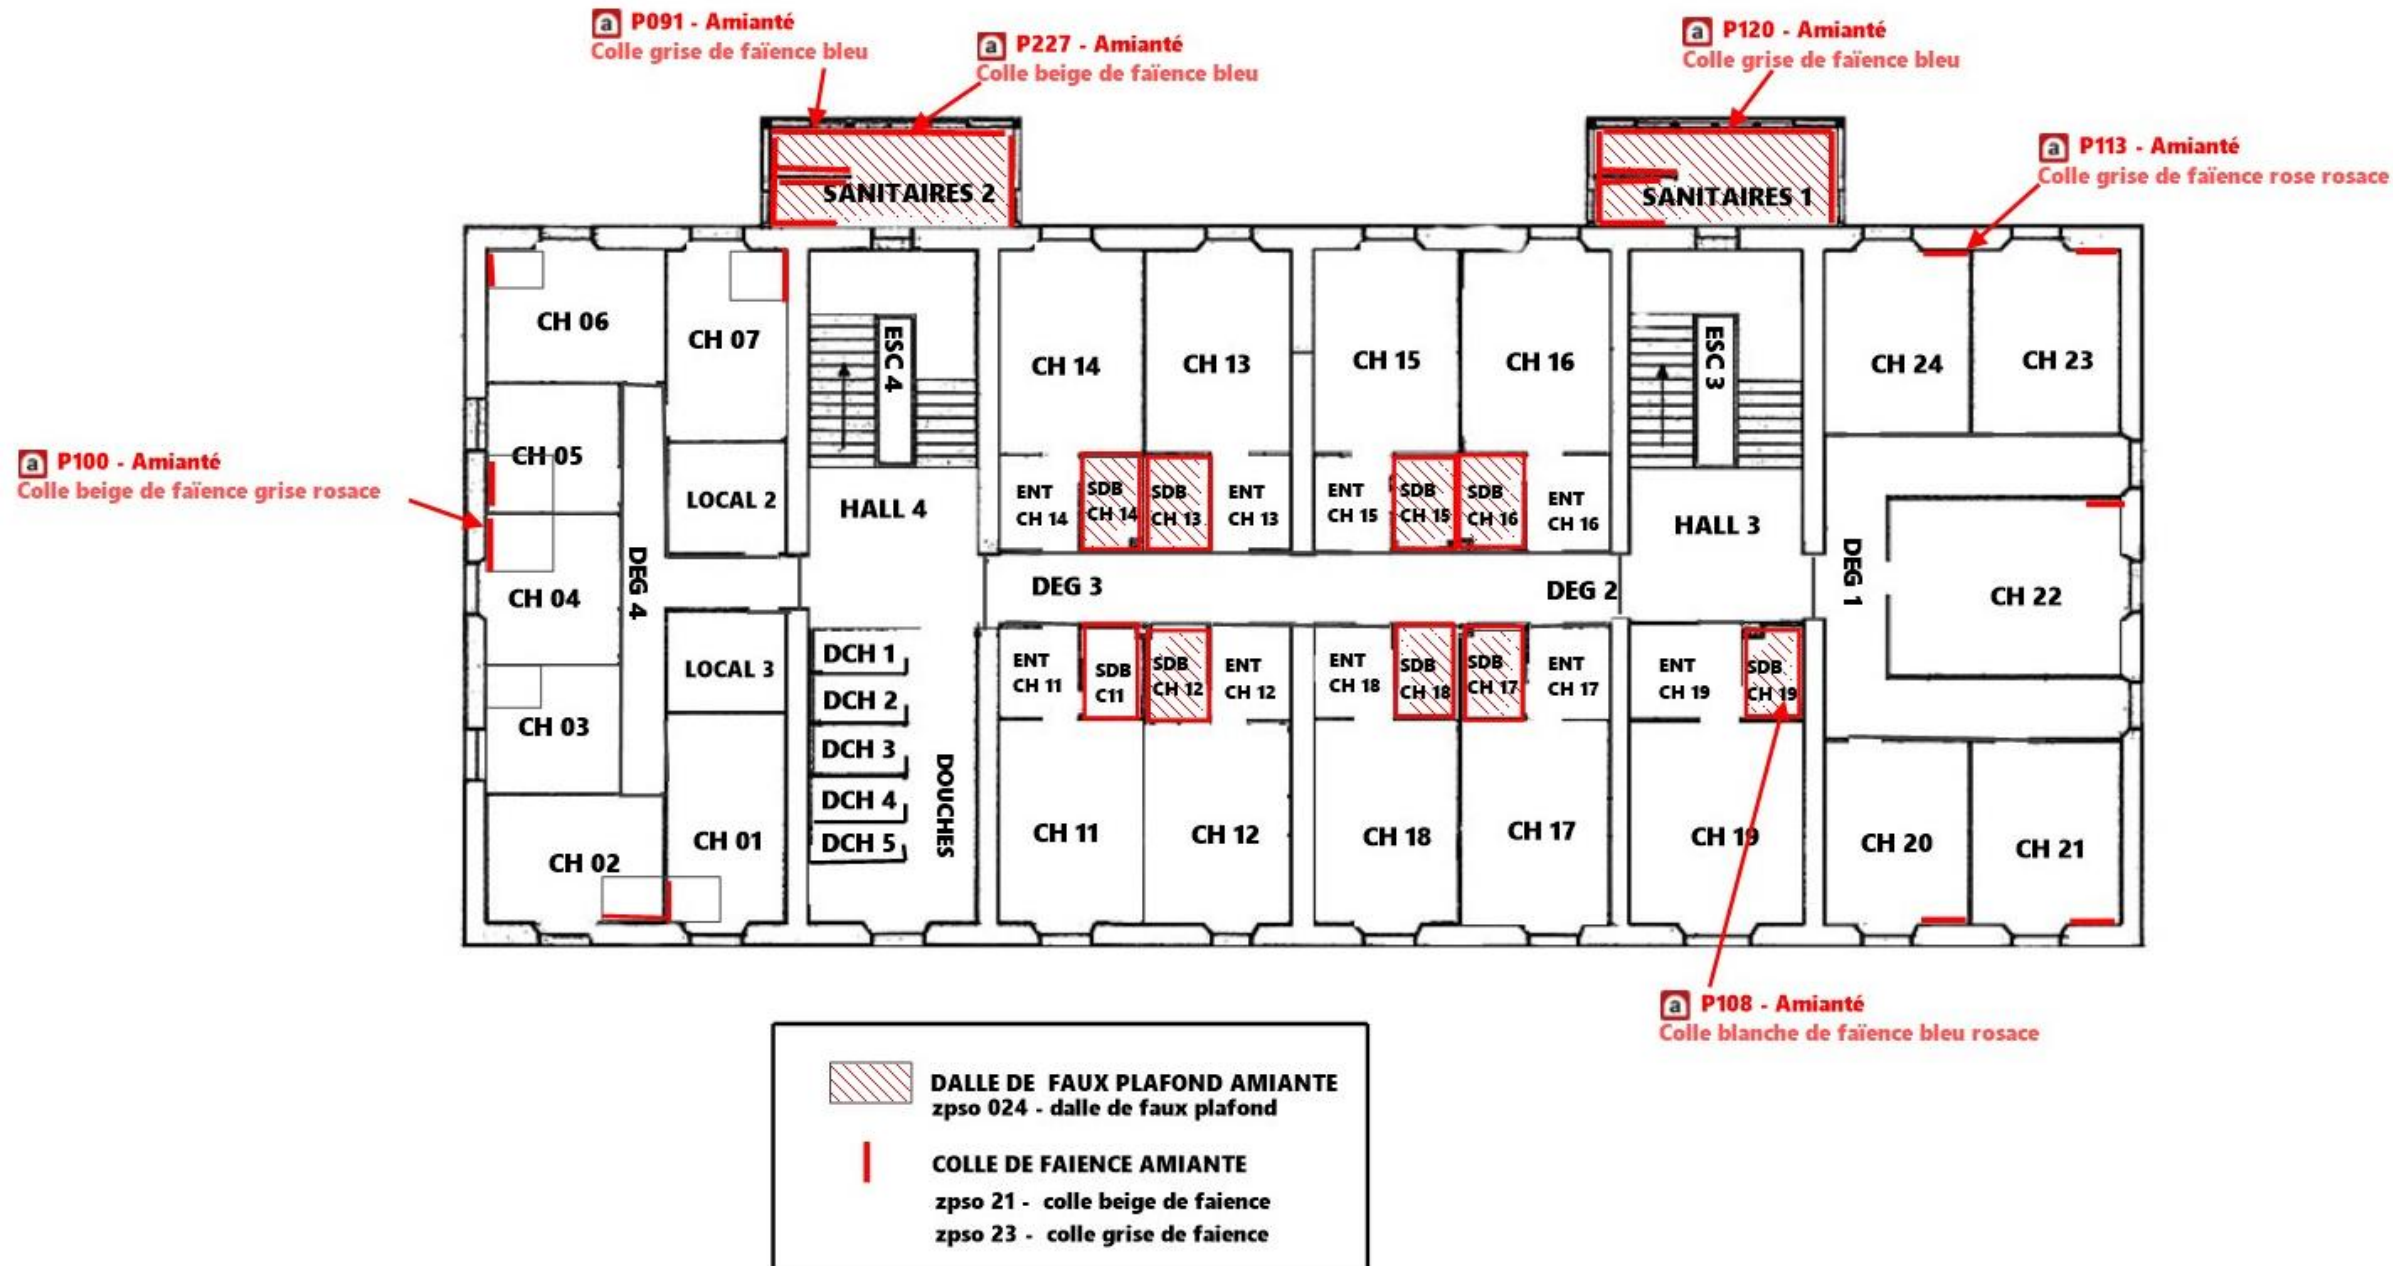
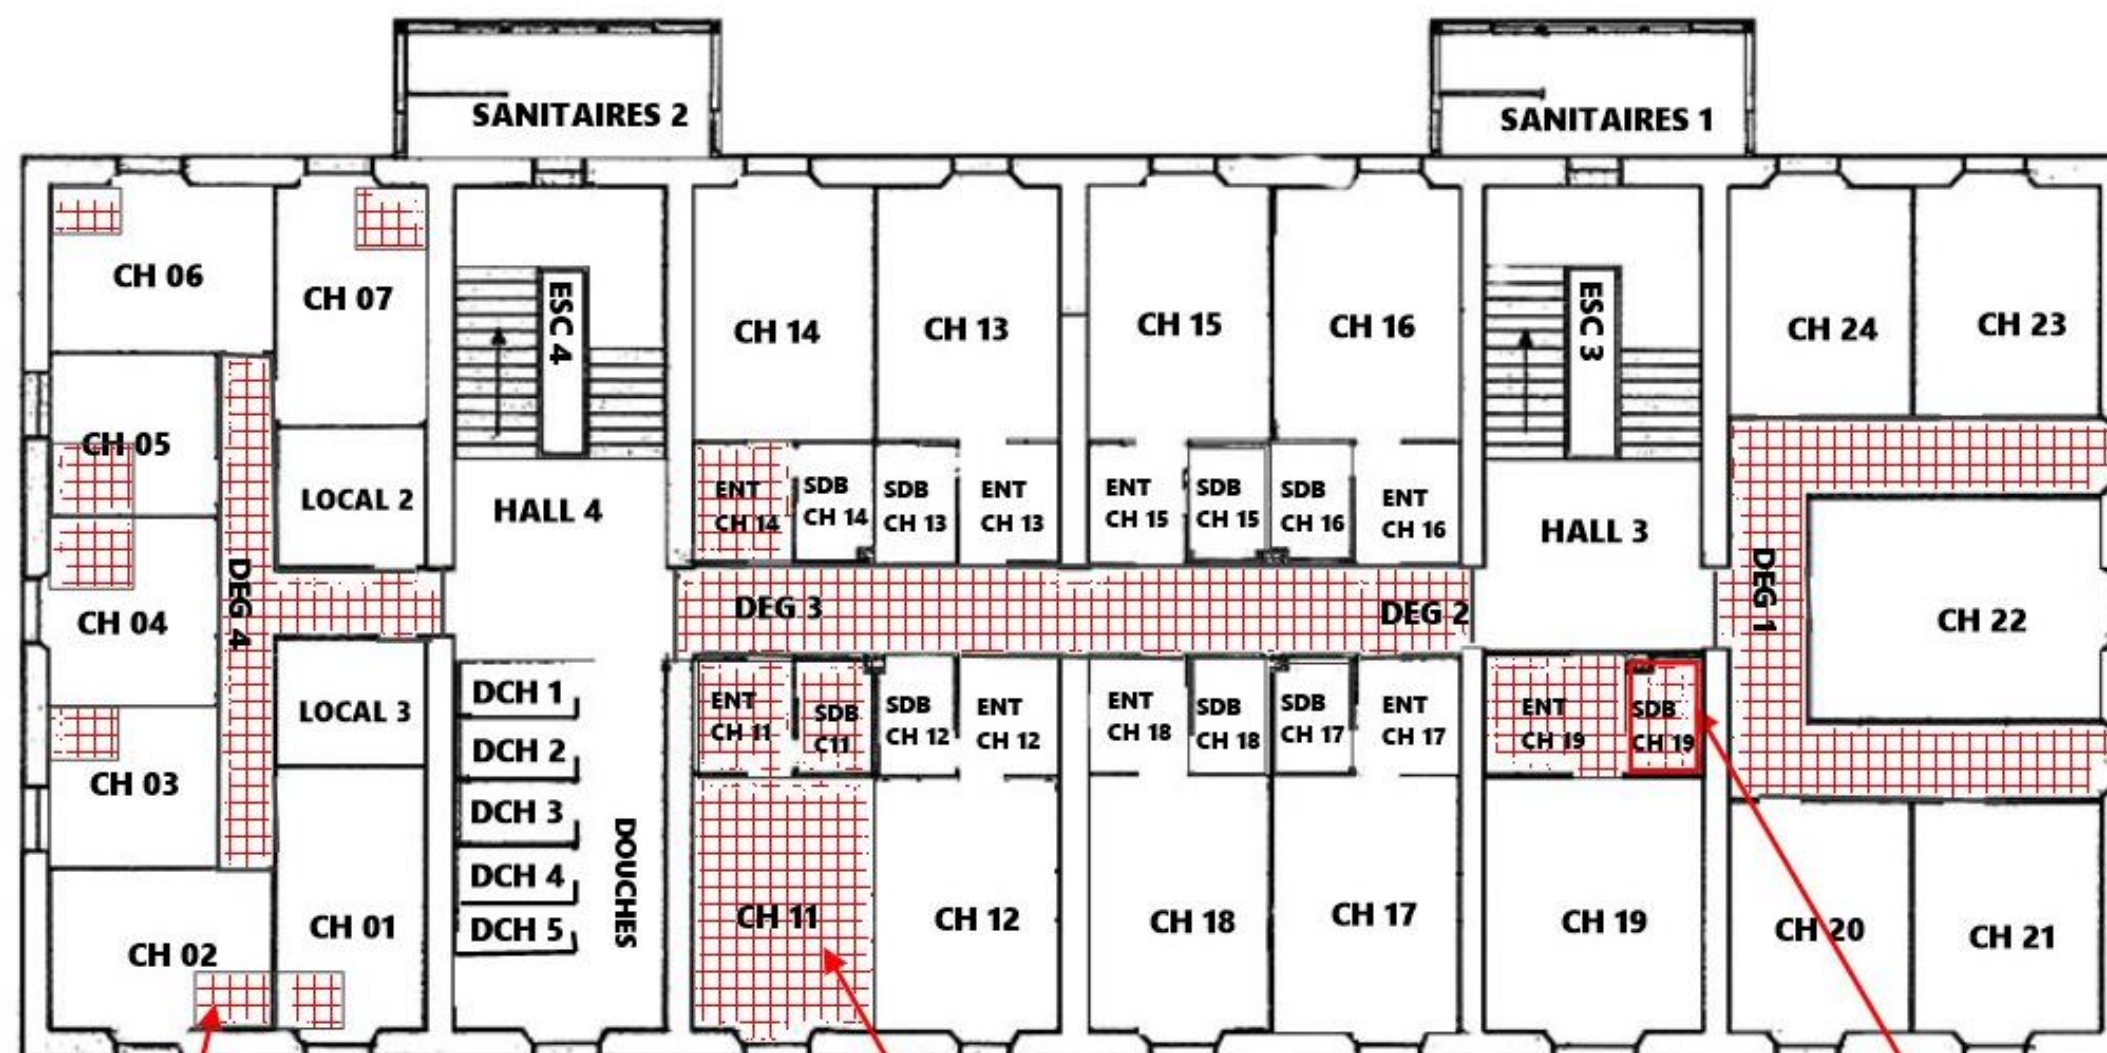
a P095 - Amianté
Dalle de sol beige + colle jaune non séparable

a P101 - Amianté
colle jaune de Dalle de sol gris blanc

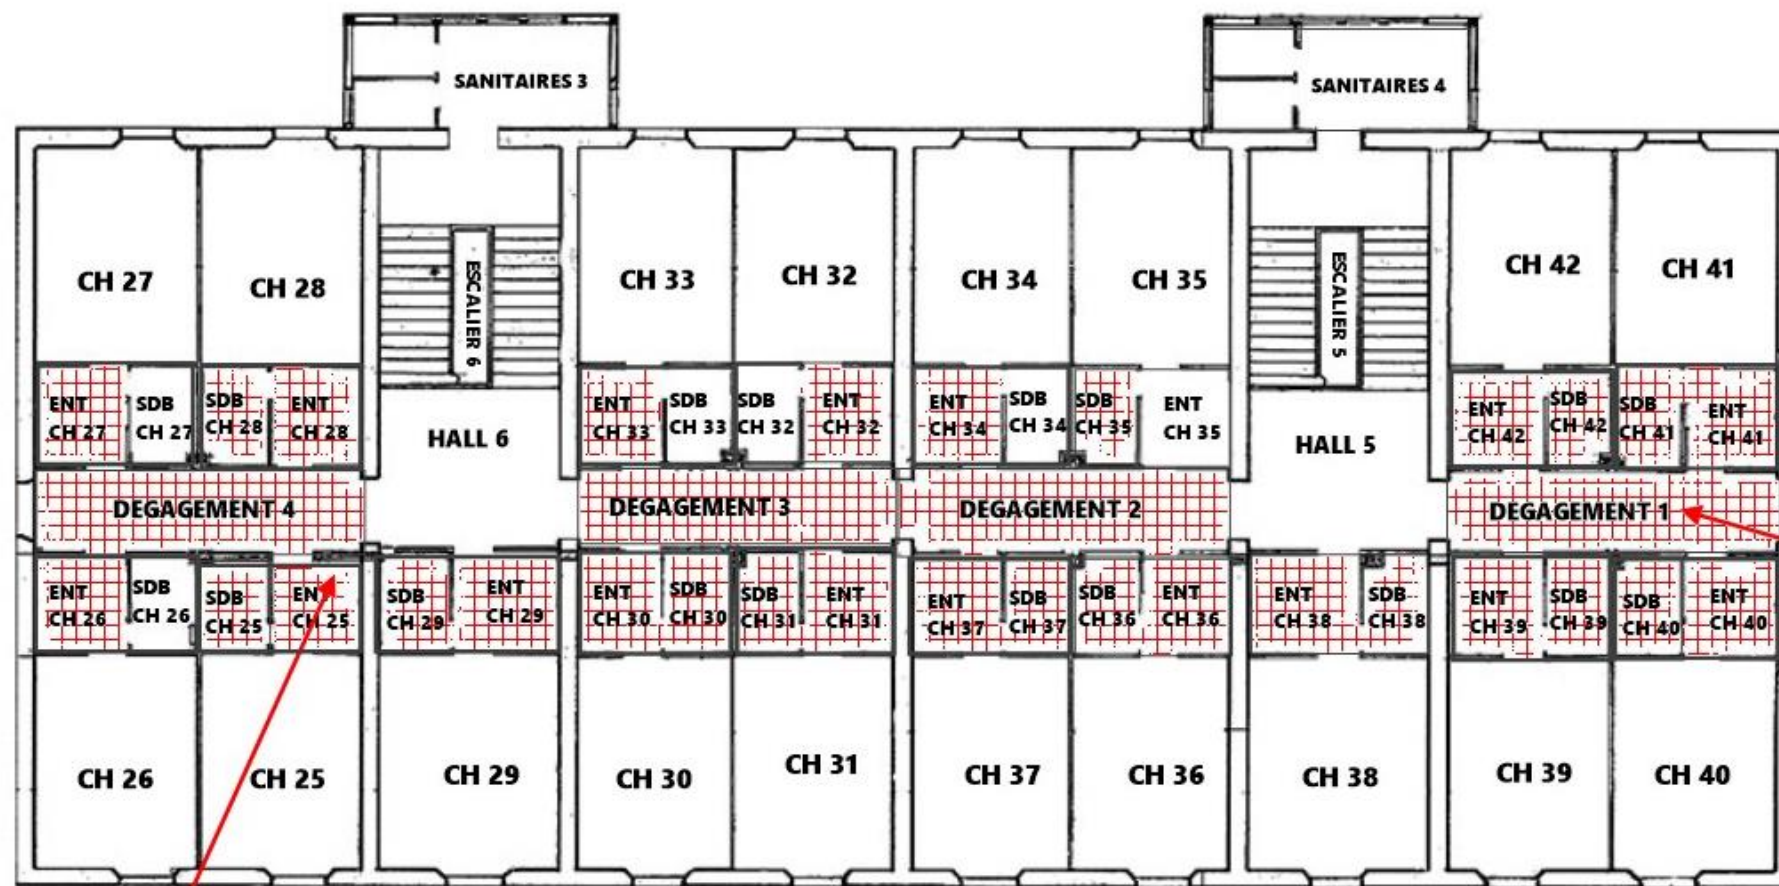
a P060 - Amianté
Dalle de sol Beige + colle jaune non séparable

DALLE DE SOL ET COLLE AMIANTE
zps0 003, 028 - colle jaune et dalle de sol

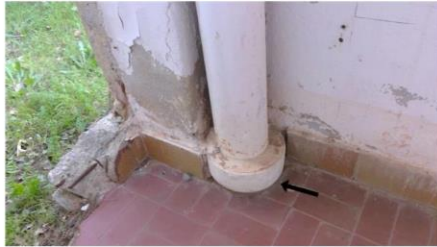
ELEMENT : Conduit de fluide		
Nom du client	Numéro de dossier	Pièce ou local
ESID TOULON	88815 ESID TOULON 8300191501F 0372 BC 207	RDC - Porche d'entrée Ouest
Matériau		Nom de l'opérateur
Amiante ciment		MARET Alain
RESULTAT DE L'EVALUATION		
Evaluation périodique		
Localisation		
Conduit de fluide - Sol

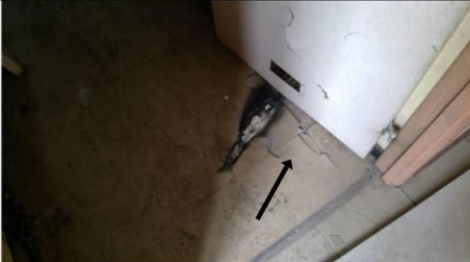
ELEMENT : Plancher		
Nom du client	Numéro de dossier	Pièce ou local
ESID TOULON	88815 ESID TOULON 8300191501F 0372 BC 207	2ème - C2 n°2
Matériau	Nom de l'opérateur	
Dalles de sol grises	MARET Alain	
RESULTAT DE L'EVALUATION		
Action Corrective de 2nd niveau		
Localisation		
Plancher - Sol

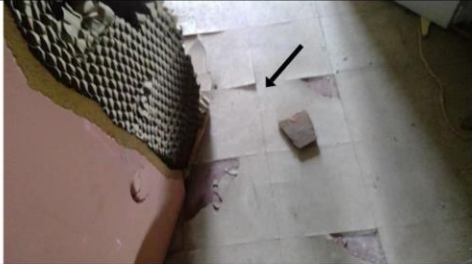
ELEMENT : Plancher		
Nom du client	Numéro de dossier	Pièce ou local
ESID TOULON	88815 ESID TOULON 8300191501F 0372 BC 207	2ème - C6 n°2
Matériau	Nom de l'opérateur	
Dalles de sol grises	MARET Alain	
RESULTAT DE L'EVALUATION		
Action Corrective de 2nd niveau		
Localisation		
Plancher - Sol

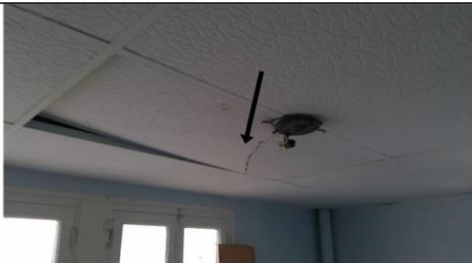
ELEMENT : Faux-plafond		
Nom du client	Numéro de dossier	Pièce ou local
ESID TOULON	88815 ESID TOULON 8300191501F 0372 BC 207	RDC au 1er - Sanitaires 2
Matériau	Nom de l'opérateur	
Plaques de faux-plafond	MARET Alain	
RESULTAT DE L'EVALUATION		
Faire réaliser une évaluation périodique de l'état de conservation des faux-plafonds		
Localisation		
Faux-plafond - Plafond

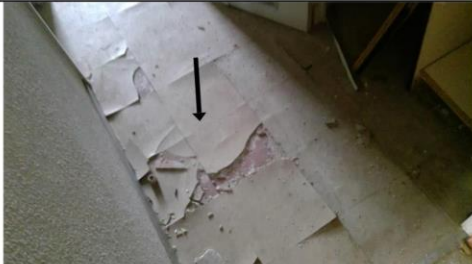
ELEMENT : Plancher		
Nom du client	Numéro de dossier	Pièce ou local
ESID TOULON	88815 ESID TOULON 8300191501F 0372 BC 207	2ème - C1 n°2
Matériau	Nom de l'opérateur	
Dalles de sol grises	MARET Alain	
RESULTAT DE L'EVALUATION		
Action Corrective de 2nd niveau		
Localisation		
Plancher - Sol

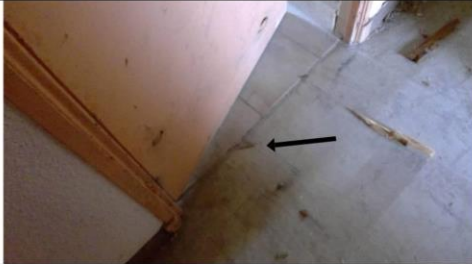
ELEMENT : Plancher		
Nom du client	Numéro de dossier	Pièce ou local
ESID TOULON	88815 ESID TOULON 8300191501F 0372 BC 207	1er - Dégagement n°3
Matériau	Nom de l'opérateur	
Dalles de sol blanches	MARET Alain	
RESULTAT DE L'EVALUATION		
Evaluation périodique		
Localisation		
Plancher - Sol

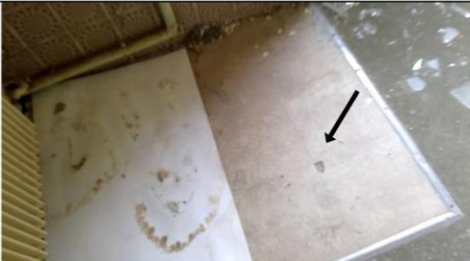
ELEMENT : Plancher		
Nom du client	Numéro de dossier	Pièce ou local
ESID TOULON	88815 ESID TOULON 8300191501F 0372 BC 207	1er - C2 n°1
Matériau	Nom de l'opérateur	
Dalles de sol grises	MARET Alain	
RESULTAT DE L'EVALUATION		
Evaluation périodique		
Localisation		
Plancher - Sol
