# Pré-Rapport du 27/06/2024 de la mission de repérage des matériaux et produits contenant de l'amiante avant réalisation de travaux dans un immeuble bâti

### Bâtiment 368

Atelier Industriel de l'Aéronautique de Cuers Pierrefeu Bâtiments  
AC 368  
(Bâti 368)  
83390 CUERS

## SYNTHESE DU RAPPORT :

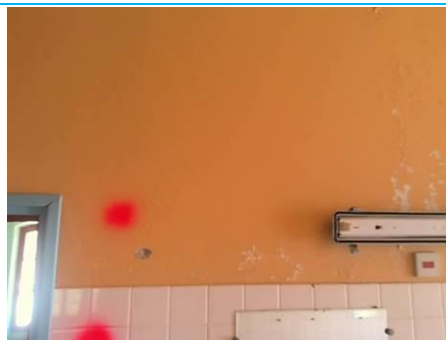
**Matériaux : ZPSO-006**

**Localisation : 4ème étage - Sanitaire 1**

**Résultat : Présence d'amiante**

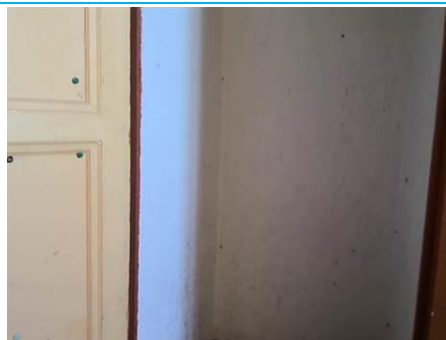
**Matériaux : ZPSO-008**

**Localisation : 4ème étage - Sanitaire 1**

**Résultat : Présence d'amiante**

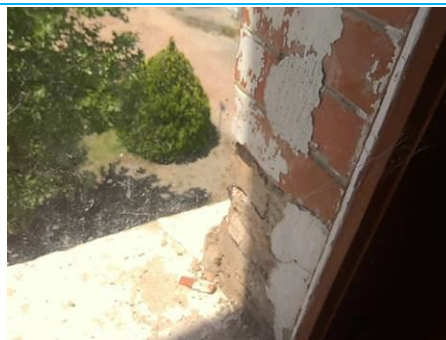
Matériaux : ZPSO-012  
Prélèvement : P015

Description : Colle d'assemblage entre pierre de facade  
Localisation : 4ème étage - Pièce 3 + Placards  
Résultat : Absence d'amiante

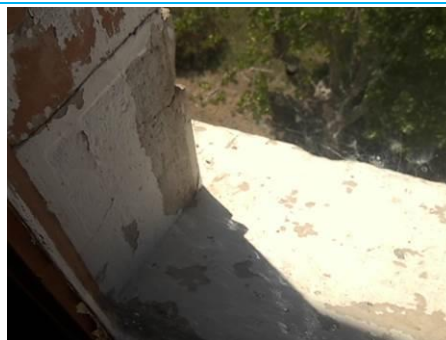
Matériaux : ZPSO-014  
Prélèvement : P017

Description : Enduit extérieur lisse gris  
Localisation : 4ème étage - Pièce 3 + Placards  
Résultat : Absence d'amiante

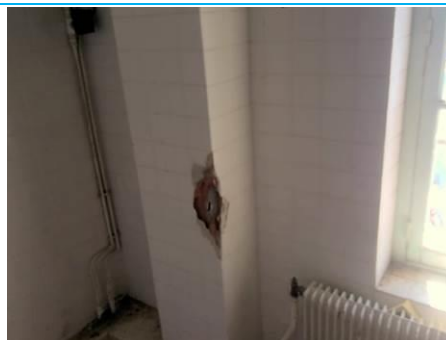
Matériaux : ZPSO-023  
 Prélèvement : P029  
 Description : Conduit en fibres-ciment rectangulaire  
 Localisation : 4ème étage - Sanitaire hall D  
 Résultat : Présence d'amiante

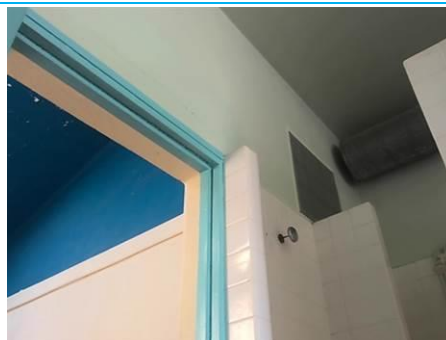
Matériaux : ZPSO-004  
 Prélèvement : P032  
 Description : Enduit à base de ciment lissé avec peinture bleue  
 Localisation : 4ème étage - Sanitaire Hall D  
 Résultat : Absence d'amiante

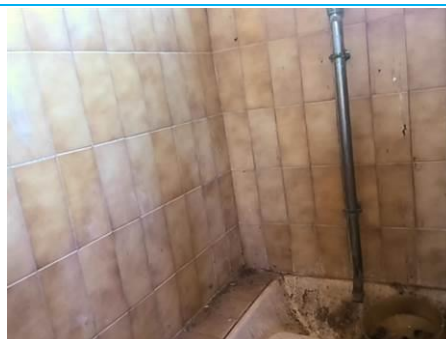
Localisation : 4ème étage - Sanitaire Palier G

Résultat : Absence d'amiante

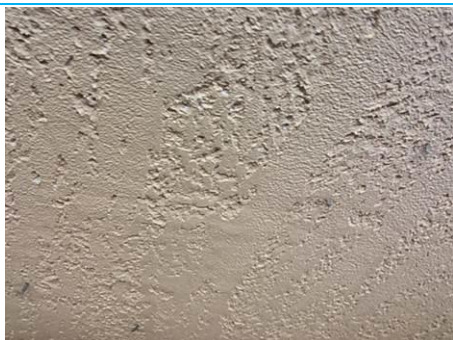
Matériaux : ZPSO-030

Prélèvement : P061

Description : Colle de faïence rectangulaire marron chevron

Localisation : 4ème étage - Sanitaire Palier G

Résultat : Absence d'amiante

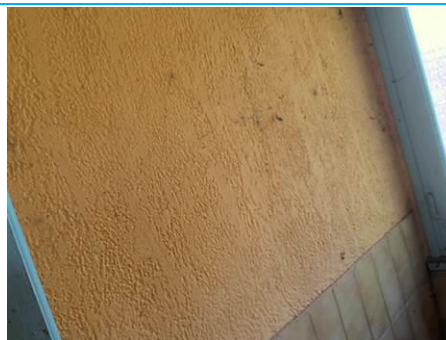
Matériaux : ZPSO-033  
Prélèvement : P062  
Description : crépi plafond  
Localisation : 4ème étage - Sanitaire Palier G  
Résultat : Absence d'amiante

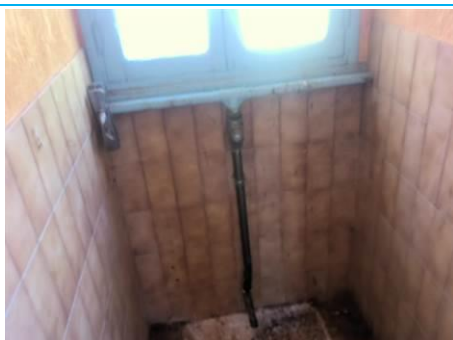
Matériaux : ZPSO-035  
Prélèvement : P063  
Description : Enduit à base de plâtre projeté crepi  
Localisation : 4ème étage - Sanitaire Palier G  
Résultat : Absence d'amiante

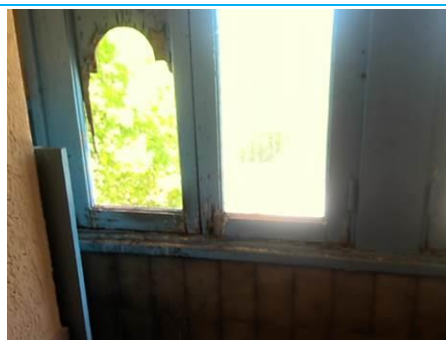
Matériaux : ZPSO-031  
Prélèvement : P064  
Description : filasse  
Localisation : 4ème étage - Sanitaire Palier G  
Résultat : Absence d'amiante

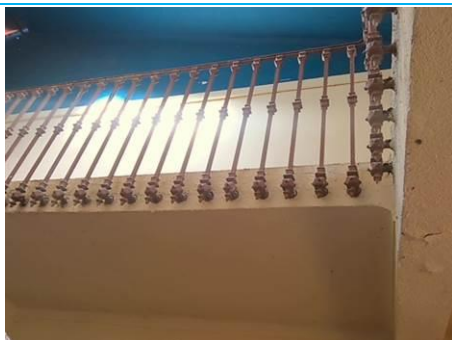
Matériaux : ZPSO-040  
Prélèvement : P078  
Description : crépi tour intérieur escalier  
Localisation : 4ème étage - Escalier central G  
Résultat : Absence d'amiante

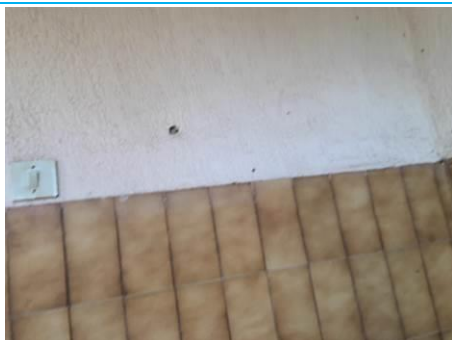
Matériaux : ZPSO-030  
Prélèvement : P080  
Description : Colle de faïence rectangulaire marron chevron  
Localisation : 3ème étage - Sanitaire Palier G  
Résultat : Absence d'amiante

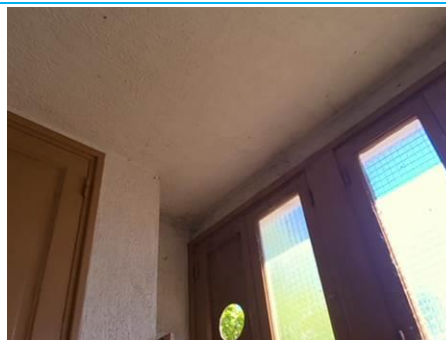
Matériaux : ZPSO-035  
Prélèvement : P081  
Description : Enduit à base de plâtre projeté crepi  
Localisation : 3ème étage - Sanitaire Palier G  
Résultat : Absence d'amiante

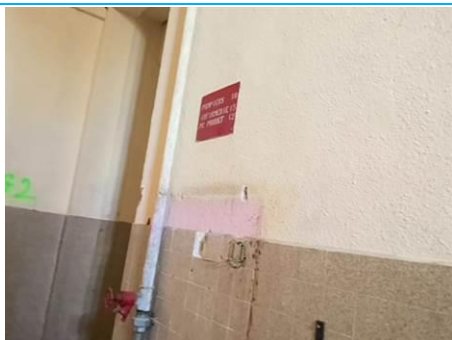
Matériaux : ZPSO-029  
Prélèvement : P084  
Description : Colle de carrelage marron rectangulaire chevron  
Localisation : 3ème étage - Sanitaire Palier G  
Résultat : Absence d'amiante

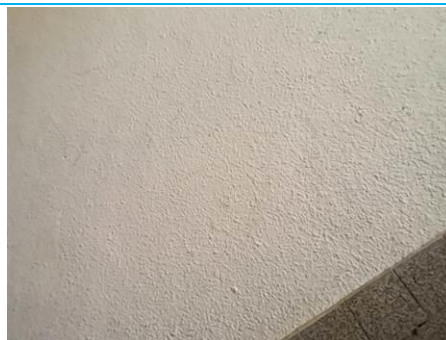
Matériaux : ZPSO-026

Prélèvement : P085

Localisation : 2ème étage - Hall G

Résultat : Absence d'amiante

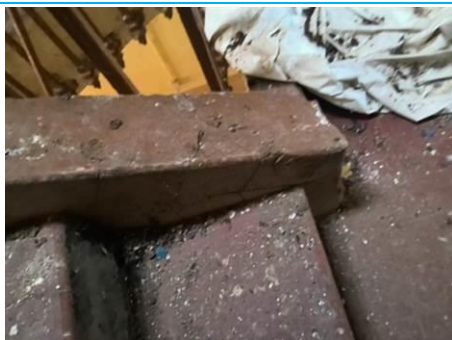
Matériaux : ZPSO-027

Prélèvement : P086

Localisation : 2ème étage - Escalier central G

Résultat : Absence d'amiante

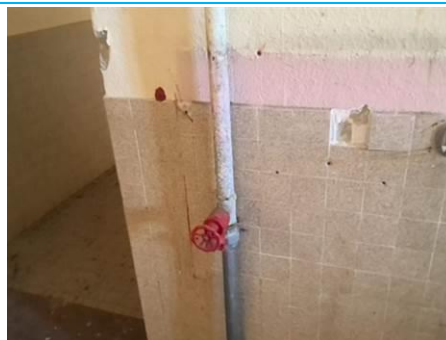
Matériaux : ZPSO-041

Prélèvement : P087

Localisation : 2ème étage - Hall G

Résultat : Absence d'amiante

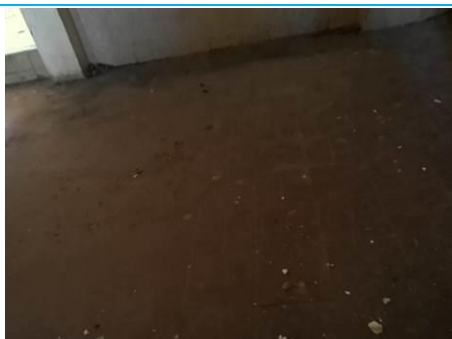
Matériaux : ZPSO-031

Prélèvement : P088

Localisation : 2ème étage - Hall G

Résultat : Absence d'amiante

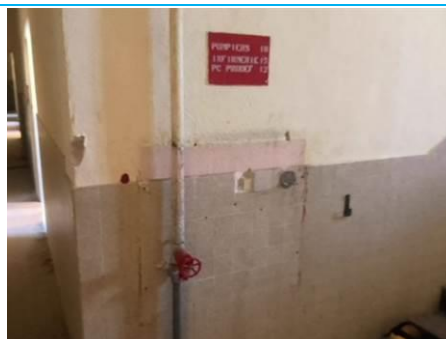
Matériaux : ZPSO-016

Prélèvement : P089

Localisation : 2ème étage - Hall G

Résultat : Absence d'amiante

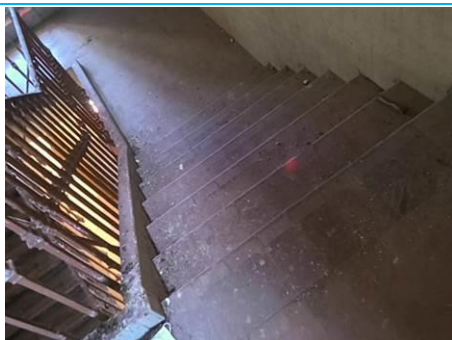
Matériaux : ZPSO-017

Prélèvement : P090

Localisation : 2ème étage - Hall G

Résultat : Absence d'amiante

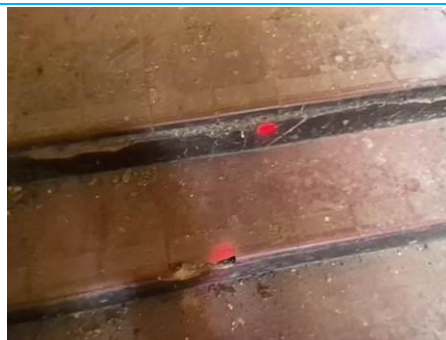
Matériaux : ZPSO-019  
Prélèvement : P091  
Description : Nez de marche carrelage rouge  
Localisation : 2ème étage - Escalier central G  
Résultat : Absence d'amiante

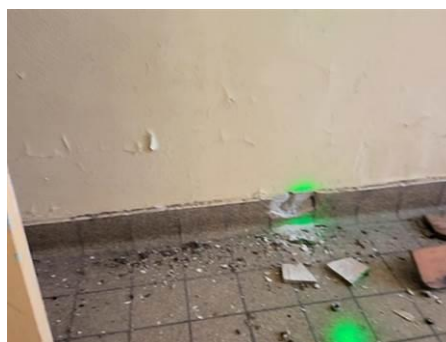
Matériaux : ZPSO-001  
Prélèvement : P093  
Description : Colle de carrelage Petit carreaux mouchetés  
Beige + Ragréage  
Localisation : 2ème étage - Pièce 1 + Placards  
Résultat : Absence d'amiante

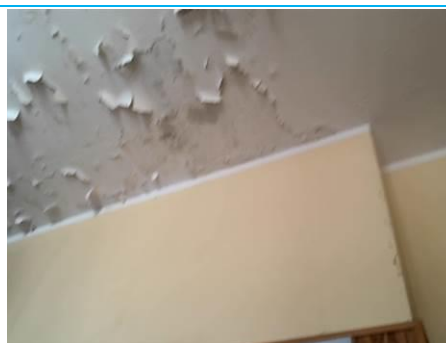
Matériaux : ZPSO-022  
Prélèvement : P095  
Description : Enduit à base de ciment lissé peinture jaune  
Localisation : 2ème étage - Pièce 1 + Placards  
Résultat : Absence d'amiante

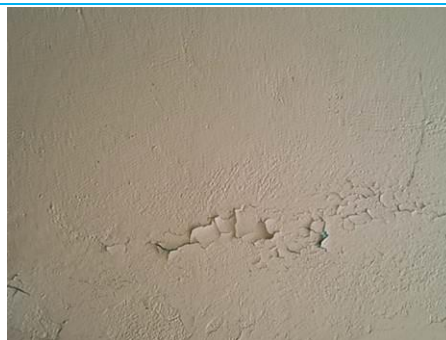
Matériaux : ZPSO-003

Prélèvement : P098

Localisation : 2ème étage - sanitaire 1

Résultat : Absence d'amiante

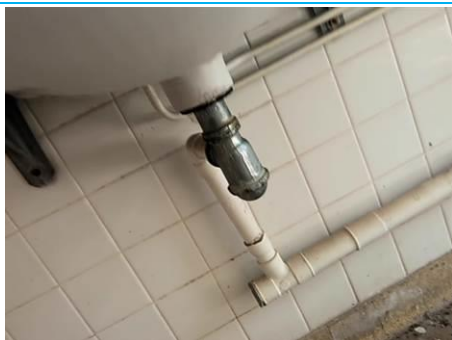
Matériaux : ZPSO-006

Prélèvement : P100

Localisation : 2ème étage - sanitaire 1

Résultat : Absence d'amiante

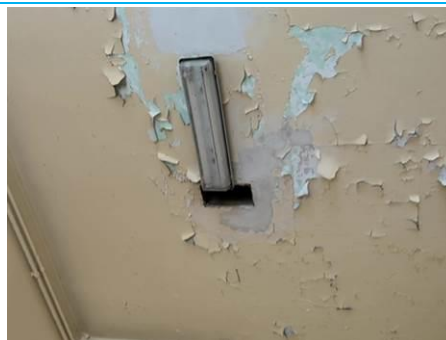
Matériaux : ZPSO-042

Prélèvement : P101

Localisation : 2ème étage - sanitaire 1

Résultat : Absence d'amiante

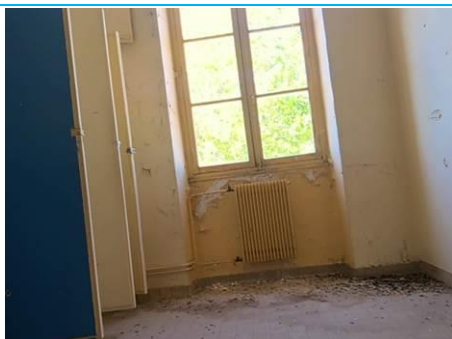
Matériaux : ZPSO-038

Prélèvement : P102

Localisation : 2ème étage - sanitaire 1

Résultat : Absence d'amiante

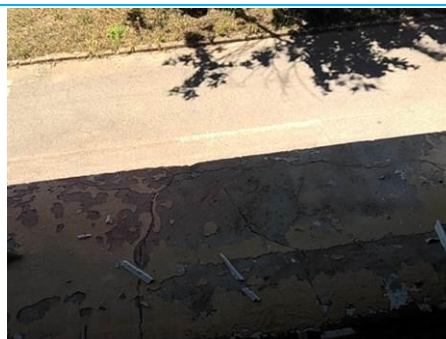
Matériaux : ZPSO-011

Prélèvement : P103

Localisation : 2ème étage - Pièce 3 + Placards

Résultat : Absence d'amiante

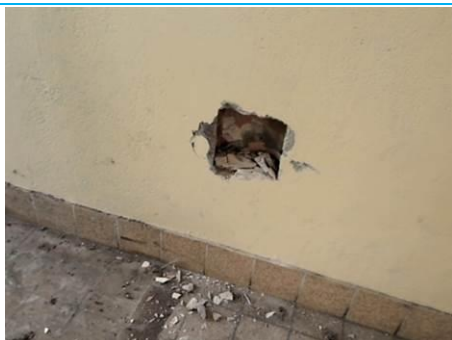
Matériaux : ZPSO-043

Prélèvement : P104

Localisation : 2ème étage - Pièce 3 + Placards

Résultat : Absence d'amiante

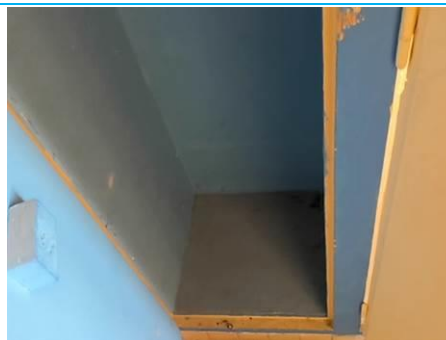
Matériaux : ZPSO-022

Prélèvement : P105

Localisation : 2ème étage - Pièce 3 + Placards

Résultat : Absence d'amiante

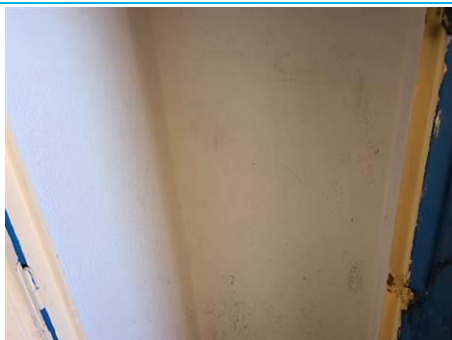
Matériaux : ZPSO-009

Prélèvement : P106

Localisation : 2ème étage - Pièce 3 + Placards

Résultat : Absence d'amiante

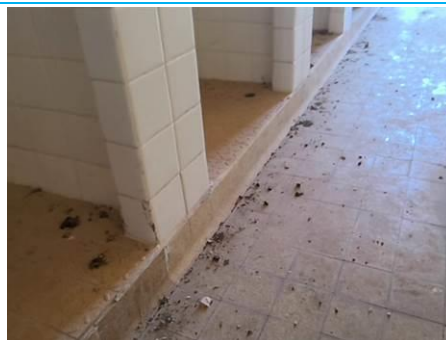
Matériaux : ZPSO-008

Prélèvement : P107

Localisation : 2ème étage - Pièce 3 + Placards

Résultat : Absence d'amiante

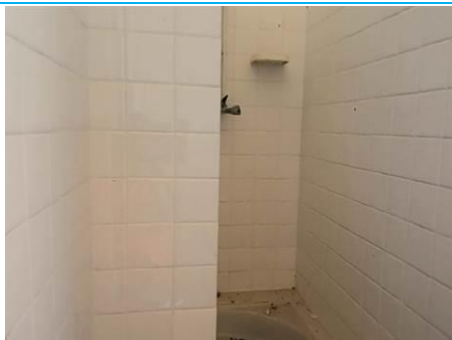
Matériaux : ZPSO-021

Prélèvement : P108

Localisation : 2ème étage - Sanitaire Hall G

Résultat : Absence d'amiante

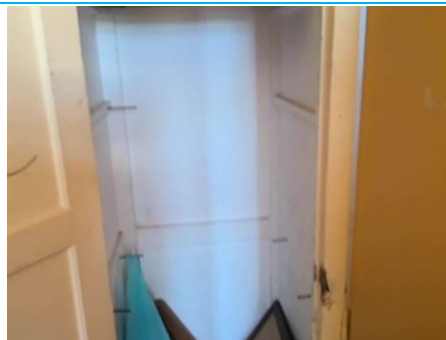
Matériaux : ZPSO-005

Prélèvement : P110

Localisation : 2ème étage - Sanitaire Hall G

Résultat : Absence d'amiante

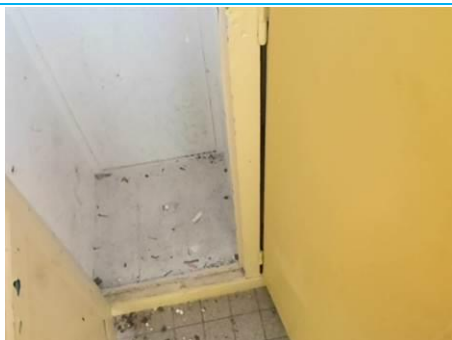
Matériaux : ZPSO-008

Prélèvement : P111

Localisation : 2ème étage - Pièce 5 + Placard

Résultat : Absence d'amiante

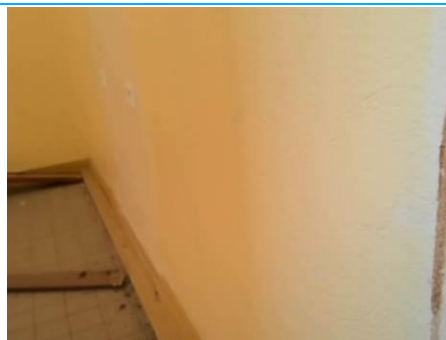
Matériaux : ZPSO-009  
 Prélèvement : P112  
 Description : Ragréage  
 Localisation : 2ème étage - Pièce 5 + Placard  
 Résultat : Absence d'amiante

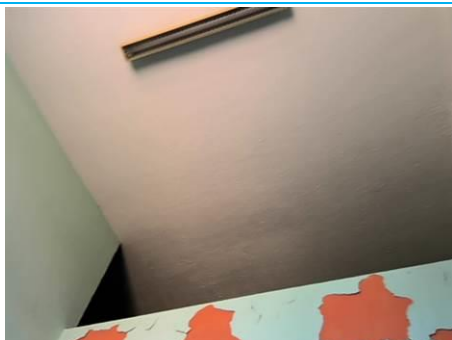
Matériaux : ZPSO-022  
 Prélèvement : P113  
 Description : Enduit à base de ciment lissé peinture jaune  
 Localisation : 2ème étage - Pièce 5 + Placard  
 Résultat : Absence d'amiante

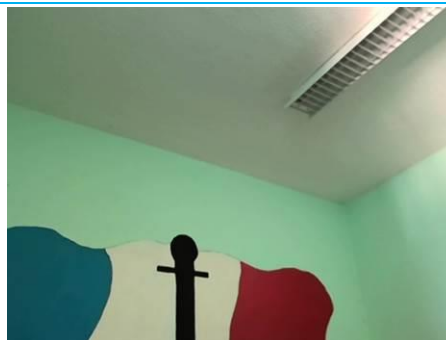
Matériaux : ZPSO-045  
 Prélèvement : P117  
 Description : Enduit à base de plâtre projeté blanc  
 Localisation : 2ème étage - Pièce 13  
 Résultat : Absence d'amiante

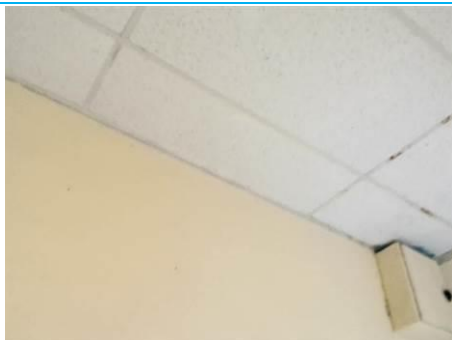
Matériaux : ZPSO-045  
 Prélèvement : P118  
 Description : Enduit à base de plâtre projeté blanc  
 Localisation : 2ème étage - Pièce 11  
 Résultat : Absence d'amiante

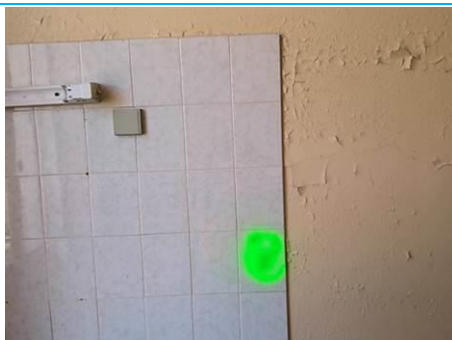
Matériaux : ZPSO-047  
 Prélèvement : P120  
 Description : Colle de faïence blanche effet marbre  
 Localisation : 2ème étage - Pièce 18  
 Résultat : Absence d'amiante

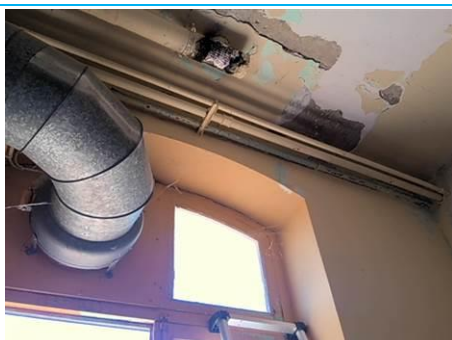
Prélèvement : P122

Description : étanchéité bitume avec couche aluminium

Résultat : Absence d'amiante

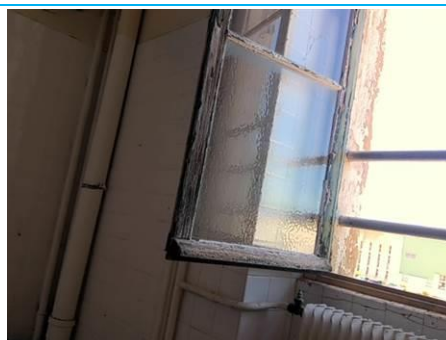
Prélèvement : P123

Résultat : Absence d'amiante

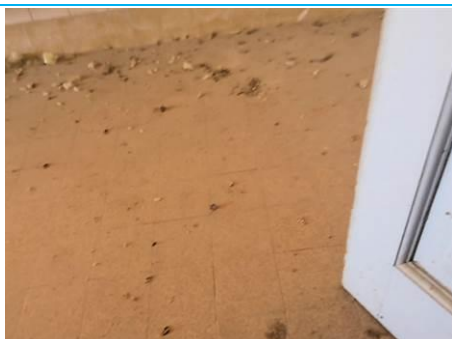
Prélèvement : P124

Résultat : Absence d'amiante

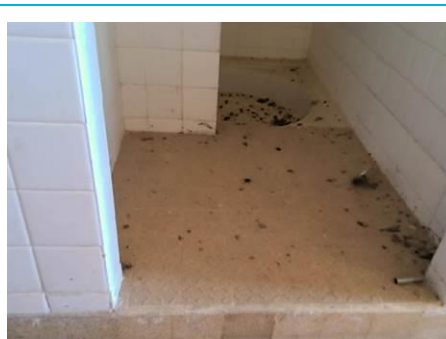
Prélèvement : P125

Résultat : Absence d'amiante

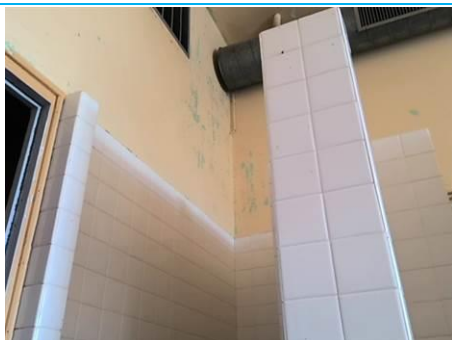
Prélèvement : P126

Résultat : Absence d'amiante

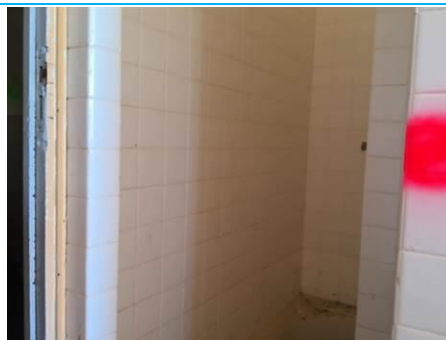
Prélèvement : P127

Résultat : Absence d'amiante

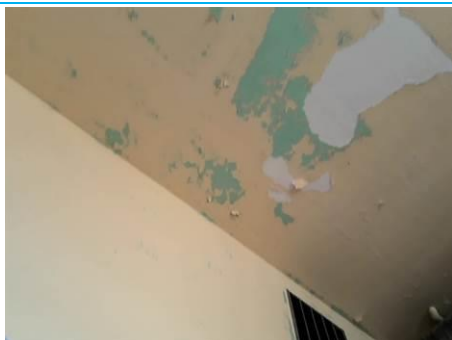
Prélèvement : P128

Résultat : Présence d'amiante

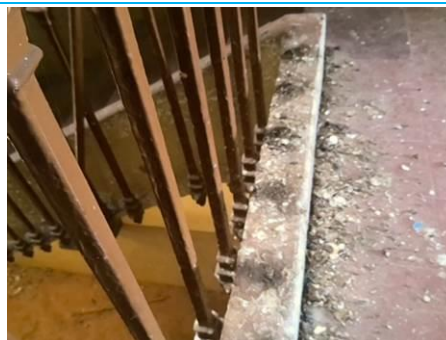
Prélèvement : P129

Résultat : Absence d'amiante

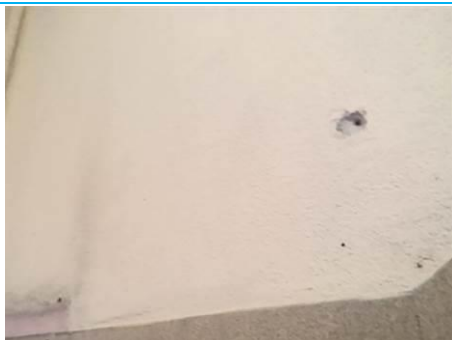
Prélèvement : P131

Résultat : Absence d'amiante

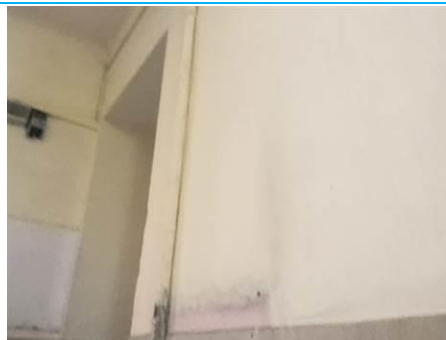
Prélèvement : P132

Résultat : Absence d'amiante

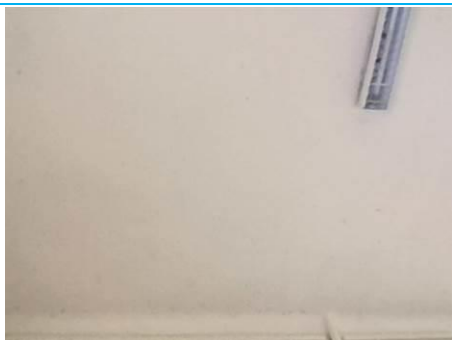
Prélèvement : P133

Résultat : Absence d'amiante

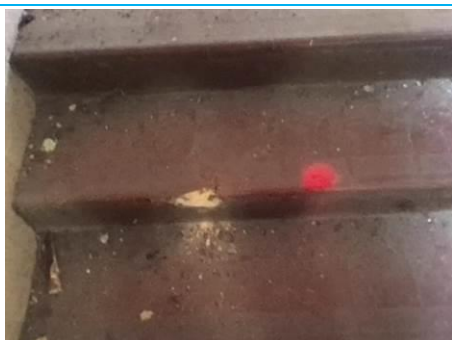
Matériaux : ZPSO-019  
Prélèvement : P135  
Description : Nez de marche carrelage rouge  
Localisation : 2ème étage - Escalier central D  
Résultat : Absence d'amiante

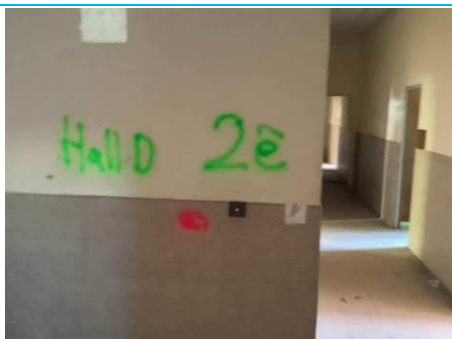
Matériaux : ZPSO-016  
Prélèvement : P137  
Description : Colle de carrelage rouge rectangle avec ragréage  
Localisation : 2ème étage - Hall D  
Résultat : Absence d'amiante

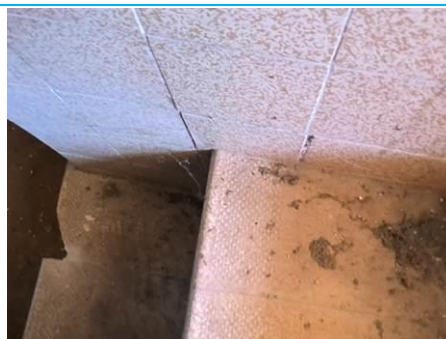
Matériaux : ZPSO-017  
Prélèvement : P138  
Description : Colle de faïence mouchetée beige petit carreaux  
Localisation : 2ème étage - Hall D  
Résultat : Absence d'amiante

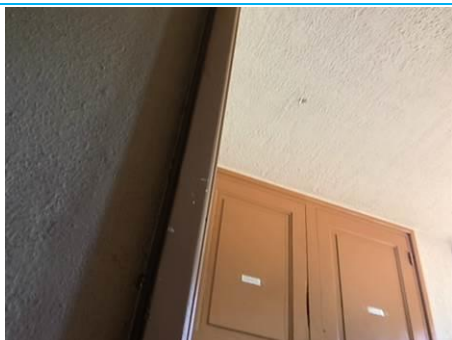
Matériaux : ZPSO-049  
Prélèvement : P139  
Description : Nez de marche moucheté beige  
Localisation : 1er étage - Sanitaire Palier G  
Résultat : Absence d'amiante

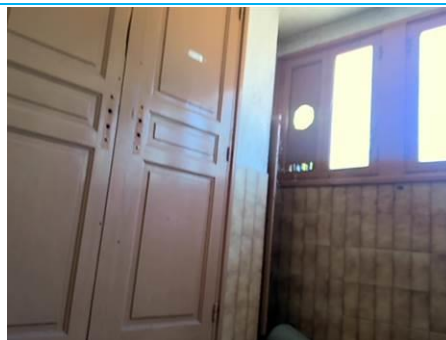
Matériaux : ZPSO-033  
 Prélèvement : P140  
 Description : crêpi plafond  
 Localisation : 1er étage - Sanitaire Palier G  
 Résultat : Absence d'amiante

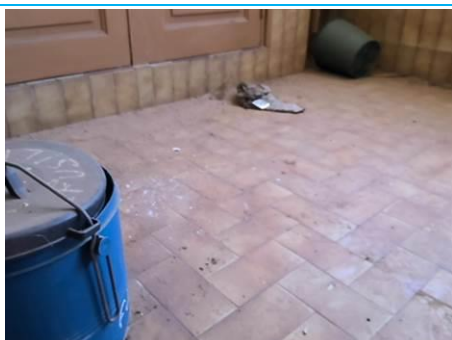
Matériaux : ZPSO-035  
 Prélèvement : P141  
 Description : Enduit à base de plâtre projeté crêpi  
 Localisation : 1er étage - Sanitaire Palier G  
 Résultat : Absence d'amiante

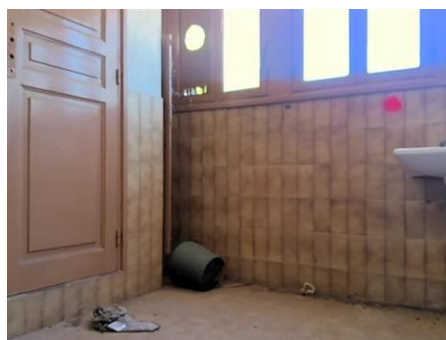
Matériaux : ZPSO-029  
 Prélèvement : P142  
 Description : Colle de carrelage marron rectangulaire chevron  
 avec ragréage  
 Localisation : 1er étage - Sanitaire Palier G  
 Résultat : Absence d'amiante

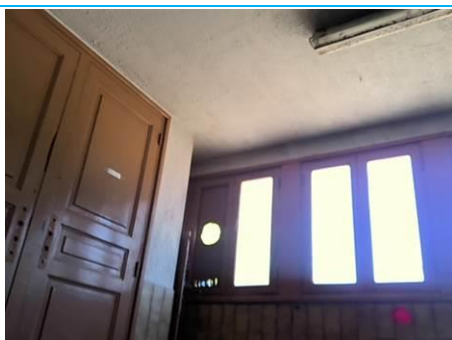
Matériaux : ZPSO-030  
 Prélèvement : P143  
 Description : Colle de faïence rectangulaire marron  
 Localisation : 1er étage - Sanitaire Palier G  
 Résultat : Absence d'amiante

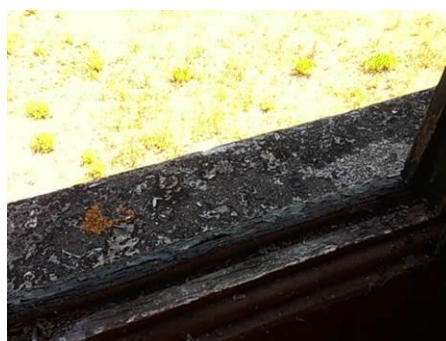
Matériaux : ZPSO-028  
 Prélèvement : P144  
 Description : Joint de mastic de vitrage fenêtrage bois  
 rectangulaire  
 Localisation : 1er étage - Sanitaire Palier G  
 Résultat : Absence d'amiante

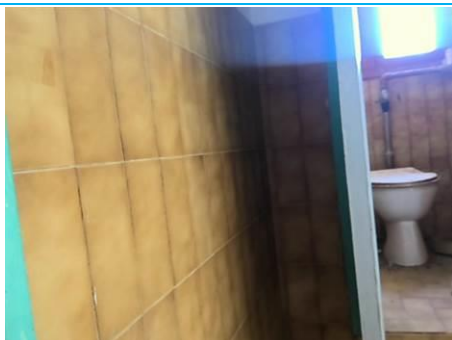
Matériaux : ZPSO-043  
 Prélèvement : P145  
 Description : Appui de fenêtre avec enduit gris  
 Localisation : 1er étage - Sanitaire Palier G  
 Résultat : Absence d'amiante

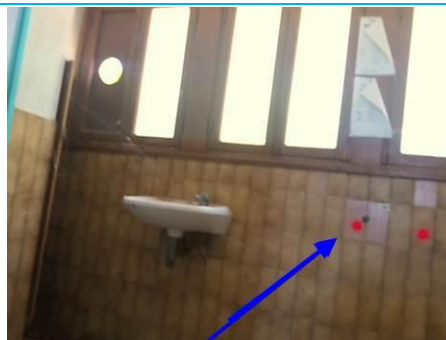
Matériaux : ZPSO-030  
Prélèvement : P146

Description : Colle de faïence rectangulaire marron  
Localisation : 1er étage - Sanitaire Palier D  
Résultat : Absence d'amiante

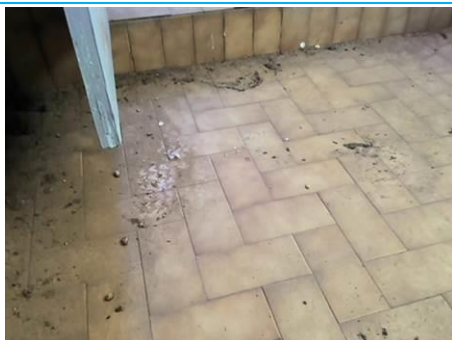
Matériaux : ZPSO-050  
Prélèvement : P147

Description : Colle de faïence rectangle moucheté  
Localisation : 1er étage - Sanitaire Palier D  
Résultat : Absence d'amiante

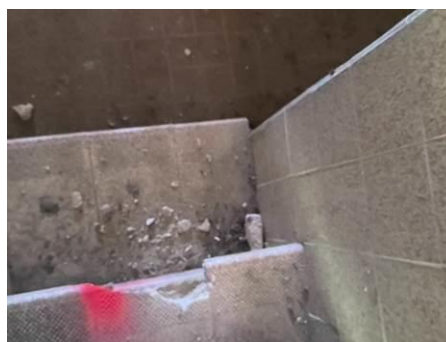
Matériaux : ZPSO-029  
Prélèvement : P148

Description : Colle de carrelage marron rectangulaire chevron  
avec ragréage  
Localisation : 1er étage - Sanitaire Palier D  
Résultat : Absence d'amiante

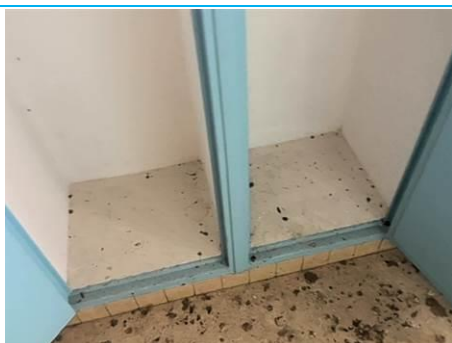
Matériaux : ZPSO-049  
Prélèvement : P149

Description : Nez de marche moucheté beige  
Localisation : 1er étage - Sanitaire Palier D  
Résultat : Absence d'amiante

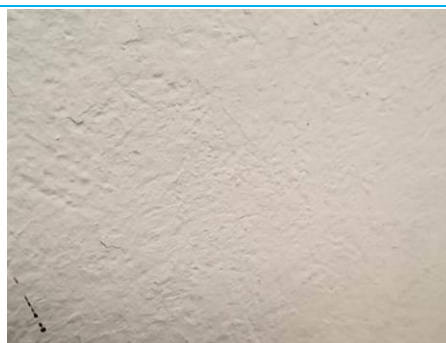
Matériaux : ZPSO-009  
Prélèvement : P150

Description : Ragréage  
Localisation : Rez-de-Chaussée - Pièce 18 + Placard  
Résultat : Absence d'amiante

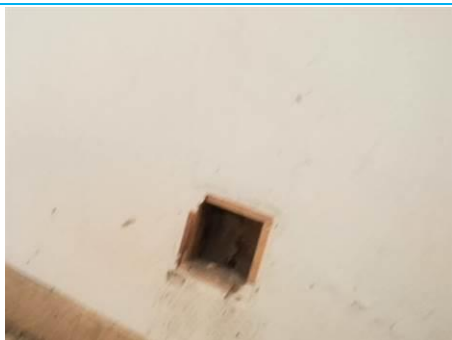
Matériaux : ZPSO-008  
Prélèvement : P151

Description : Enduit à base de plâtre lissé  
Localisation : Rez-de-Chaussée - Pièce 18 + Placard  
Résultat : Absence d'amiante

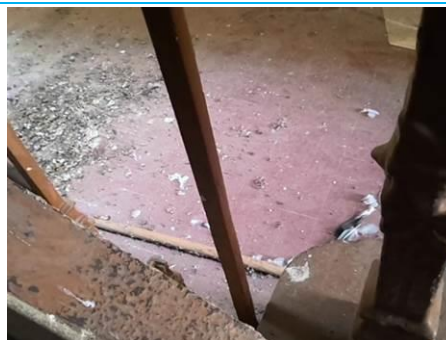
Matériaux : ZPSO-022  
Prélèvement : P155

Description : Enduit à base de ciment lissé peinture jaune  
Localisation : Rez-de-Chaussée - Pièce 19  
Résultat : Absence d'amiante

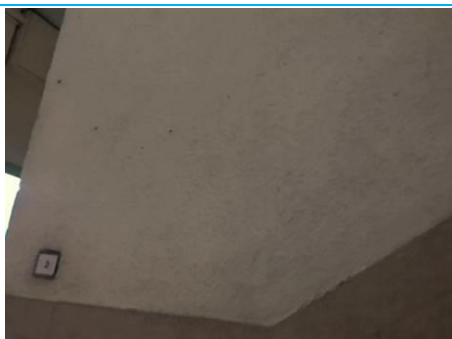
Matériaux : ZPSO-041  
Prélèvement : P156

Description : Enduit à base de plâtre projeté  
Localisation : Rez-de-Chaussée - Escalier Central Droit  
Résultat : Absence d'amiante

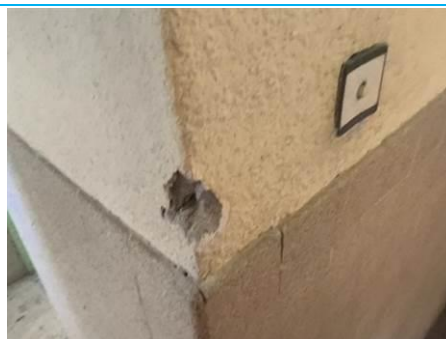
Matériaux : ZPSO-026  
Prélèvement : P157

Description : Enduit à base de ciment lissé gris derrière plâtre  
Localisation : Rez-de-Chaussée - Escalier Central Droit  
Résultat : Absence d'amiante

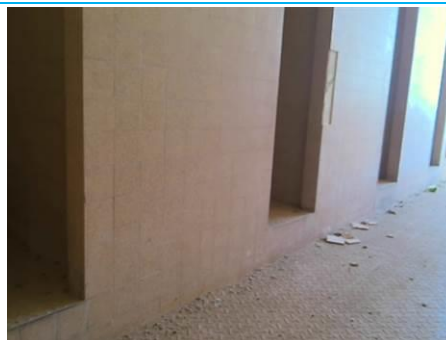
Matériaux : ZPSO-021  
Prélèvement : P161

Description : Colle de carrelage anti dérapant  
Localisation : Rez de chaussée - sanitaire hall droit  
Résultat : Absence d'amiante

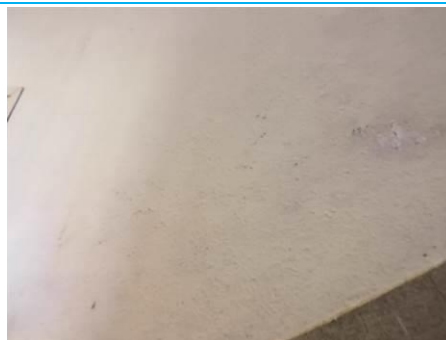
Matériaux : ZPSO-026  
Prélèvement : P167  
Description : Enduit à base de ciment lissé gris derrière plâtre  
Localisation : Rez-de-Chaussée - Escalier Central Gauche  
Résultat : Absence d'amiante

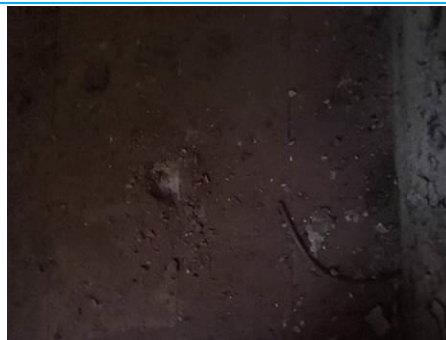
Matériaux : ZPSO-055  
Prélèvement : P169  
Description : Colle de carrelage rouge terre cuite carrée  
Localisation : Rez-de-Chaussée - Pièce 20  
Résultat : Absence d'amiante

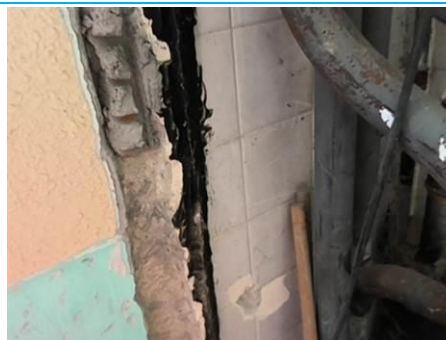
Matériaux : ZPSO-059  
Prélèvement : P180  
Description : matériaux noir bitume  
Localisation : Rez-de-Chaussée - Pièce 1  
Résultat : Absence d'amiante

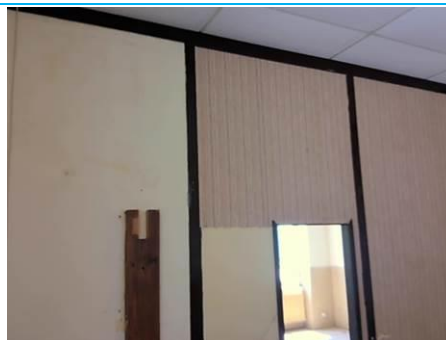
Matériaux : ZPSO-061  
Prélèvement : P184

Description : Sous couche de tissus mural avec colle  
Localisation : Rez-de-Chaussée - Pièce 2  
Résultat : Absence d'amiante

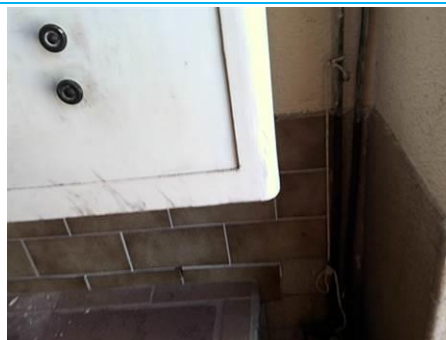
Matériaux : ZPSO-062  
Prélèvement : P186

Description : Colle de faïence rectangle effet pierres  
Localisation : Rez-de-Chaussée - Pièce 2  
Résultat : Absence d'amiante

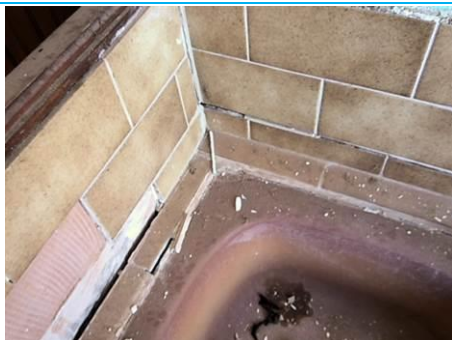
Matériaux : ZPSO-062  
Prélèvement : P187

Description : Colle de faïence rectangle effet pierres  
Localisation : Rez-de-Chaussée - Pièce 2  
Résultat : Absence d'amiante

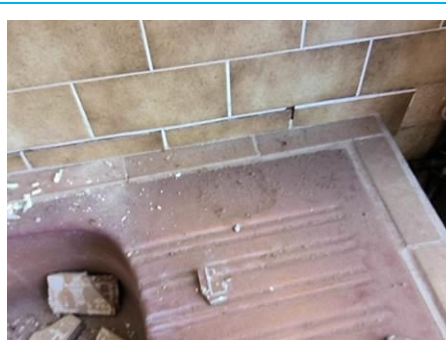
Matériaux : ZPSO-063  
Prélèvement : P188

Description : paillasse Colle de carrelage effet pierres rectangulaire  
Localisation : Rez-de-Chaussée - Pièce 2  
Résultat : Absence d'amiante

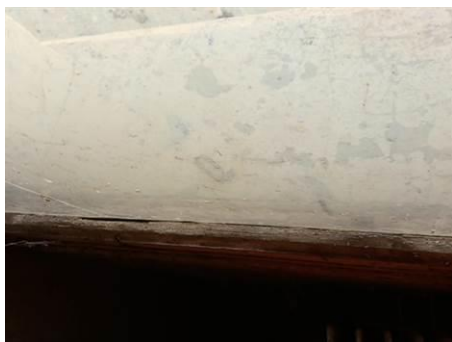
Matériaux : ZPSO-063  
Prélèvement : P189

Description : paillasse Colle de carrelage effet pierres rectangulaire  
Localisation : Rez-de-Chaussée - Pièce 2  
Résultat : Absence d'amiante

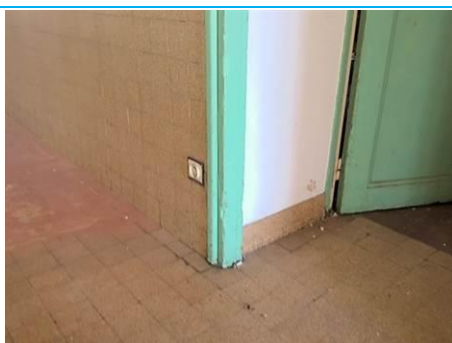
Prélèvement : P191

Description : Colle de carrelage Petit carreaux mouchetés Beige + Ragrée

Localisation : Rez-de-Chaussée - Pièce 3

Résultat : Absence d'amiante

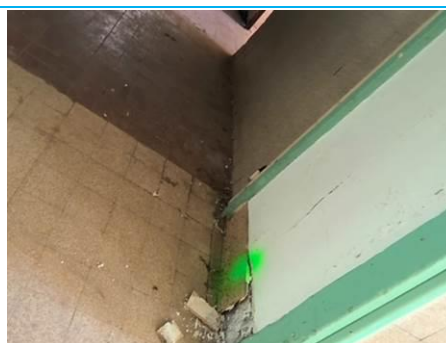
Prélèvement : P192

Description : Colle de faïence carrelage anti derapent

Localisation : Rez-de-Chaussée - Pièce 5

Résultat : Absence d'amiante

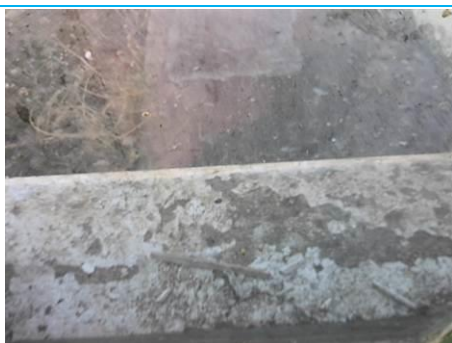
Prélèvement : P193

Description : Colle de faïence carrelage anti derapent

Localisation : Rez-de-Chaussée - Pièce 5

Résultat : Absence d'amiante

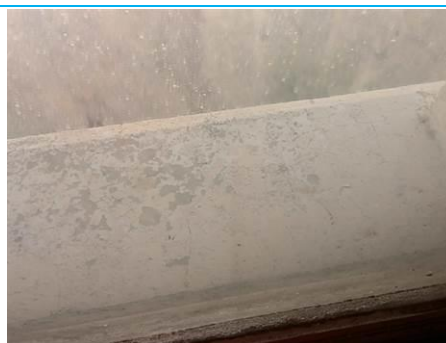
Prélèvement : P194

Localisation : Rez-de-Chaussée - Pièce 5

Résultat : Absence d'amiante

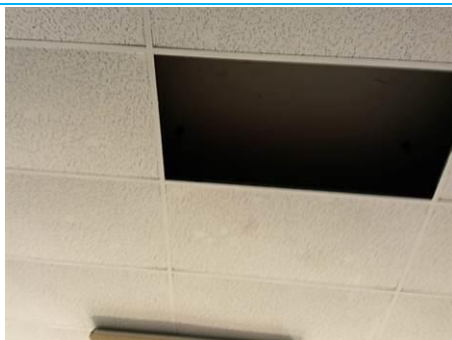
Prélèvement : P195

Localisation : Rez-de-Chaussée - Pièce 2

Résultat : Absence d'amiante

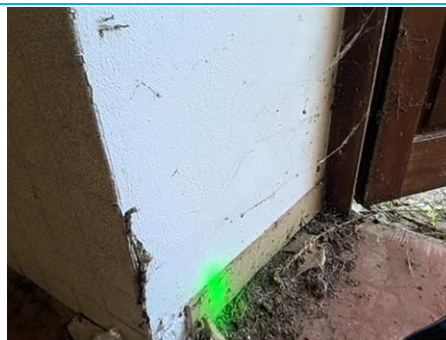
Matériaux : ZPSO-038  
Prélèvement : P196  
Description : Enduit à base de plâtre lissé  
Localisation : Rez-de-Chaussée - Pièce 5  
Résultat : Absence d'amiante

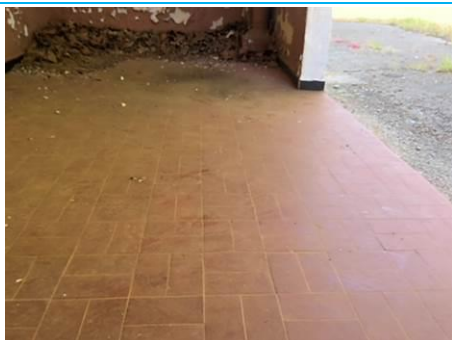
Matériaux : ZPSO-003  
Prélèvement : P198  
Description : Colle de plinthes petit carreaux moucheté beige  
Localisation : Rez-de-Chaussée - Pièce 5  
Résultat : Absence d'amiante

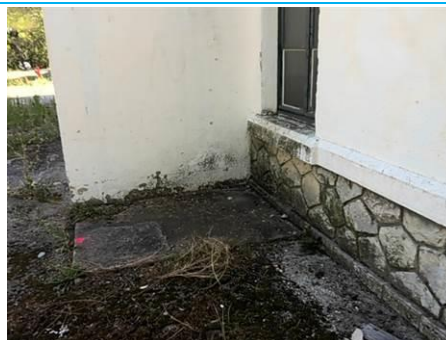
Matériaux : ZPSO-016  
Prélèvement : P199  
Description : Colle de carrelage rouge rectangle avec ragréage  
Localisation : Rez-de-Chaussée - Porche d'entrée Droit  
Résultat : Absence d'amiante

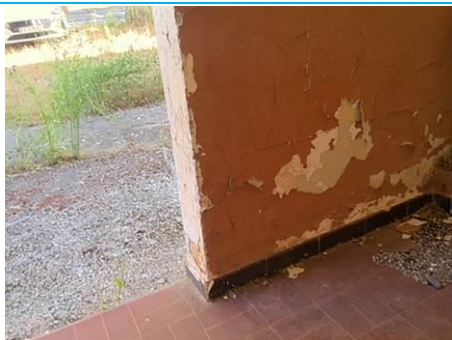
Matériaux : ZPSO-065  
Prélèvement : P200  
Description : Ragréage  
Localisation : Parties extérieures  
Résultat : Absence d'amiante

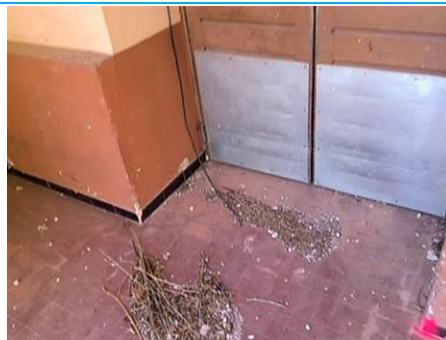
Matériaux : ZPSO-066  
Prélèvement : P201  
Description : Colle de plinthes rouge carrelage  
Localisation : Rez-de-Chaussée - Porche d'entrée Droit  
Résultat : Présence d'amiante

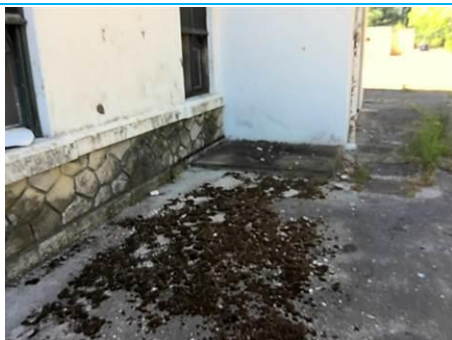
Matériaux : ZPSO-066  
Prélèvement : P202  
Description : Colle de plinthes rouge carrelage  
Localisation : Rez-de-Chaussée - Porche d'entrée Gauche  
Résultat : Présence d'amiante

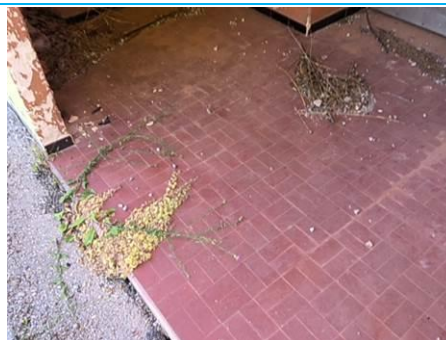
Matériaux : ZPSO-065  
Prélèvement : P203  
Description : Ragréage  
Localisation : Parties extérieures  
Résultat : Absence d'amiante

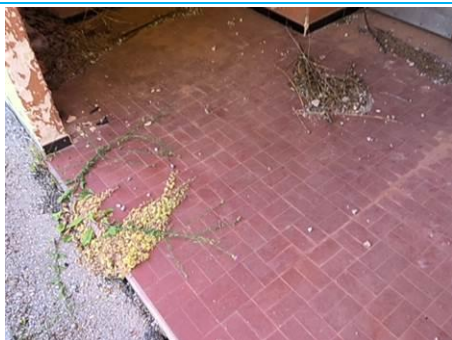
Matériaux : ZPSO-016  
Prélèvement : P204  
Description : Colle de carrelage rouge rectangle avec ragréage  
Localisation : Rez-de-Chaussée - Porche d'entrée Gauche  
Résultat : Absence d'amiante

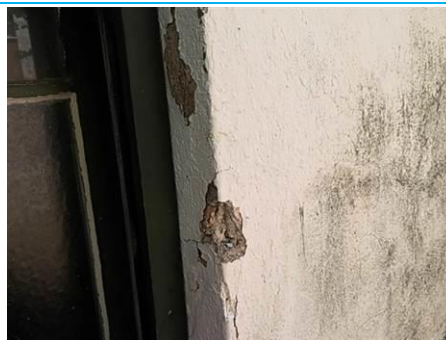
Matériaux : ZPSO-012  
Prélèvement : P205  
Description : Colle d'assemblage entre pierre de facade  
Localisation : Rez de chaussée - Facades  
Résultat : Absence d'amiante

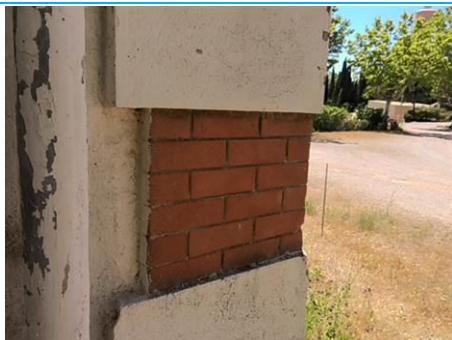
Matériaux : ZPSO-012  
Prélèvement : P205  
Description : Colle d'assemblage entre pierre de facade  
Localisation : Rez de chaussée - Facades  
Résultat : Absence d'amiante

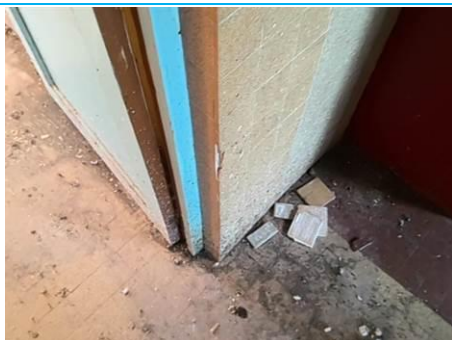
Matériaux : ZPSO-002  
Prélèvement : P208  
Description : Enduit à base de plâtre lissé avec peinture bleue  
Localisation : 4ème étage - Sanitaire hall G  
Résultat : Absence d'amiante

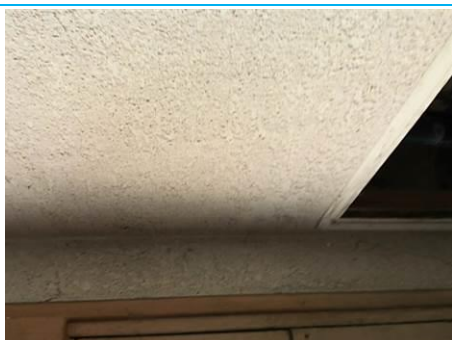
Description : crepi plafond

Localisation : 3ème étage - Sanitaire Palier droit

Résultat : Absence d'amiante

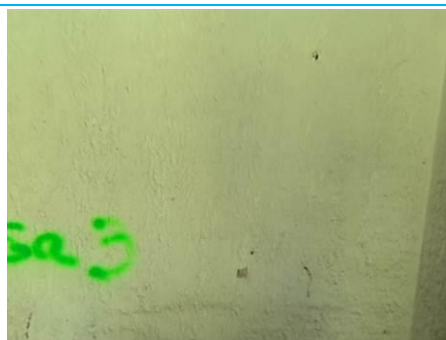
Description : crépi plafond

Localisation : 3ème étage - Sanitaire Palier droit

Résultat : Absence d'amiante

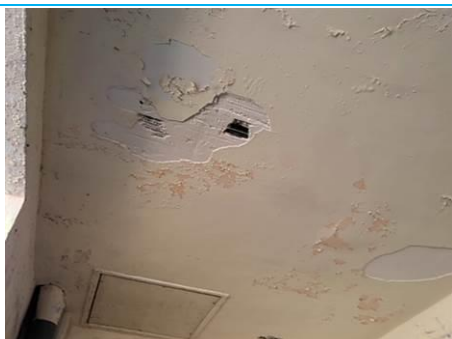
Description : Enduit à base de plâtre projeté crepi

Localisation : 3ème étage - Sanitaire Palier droit

Résultat : Absence d'amiante

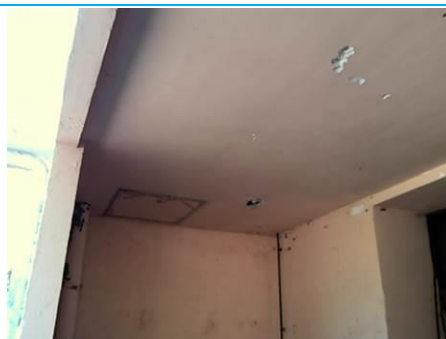
Description : Enduit à base de plâtre Avec calicot

Localisation : Rez-de-Chaussée - Porche d'entrée Droit

Résultat : Absence d'amiante

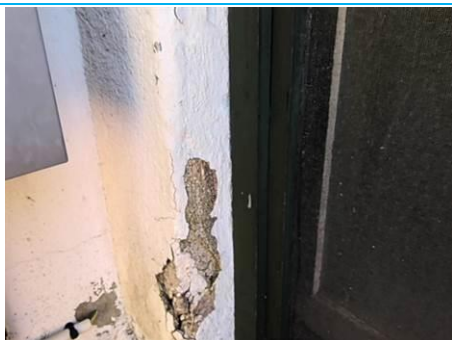
Description : Enduit à base de plâtre Avec calicot

Localisation : Rez-de-Chaussée - Porche d'entrée Gauche

Résultat : Absence d'amiante

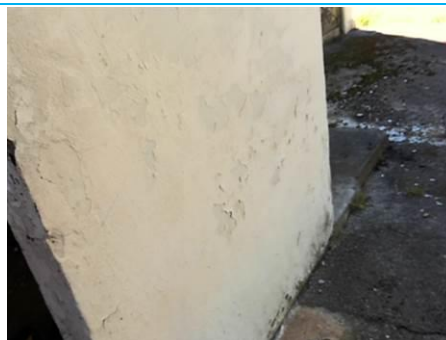
Matériaux : ZPSO-014  
 Prélèvement : P221  
 Description : Enduit extérieur lisse gris  
 Localisation : Rez de chaussée - Facades  
 Résultat : Absence d'amiante

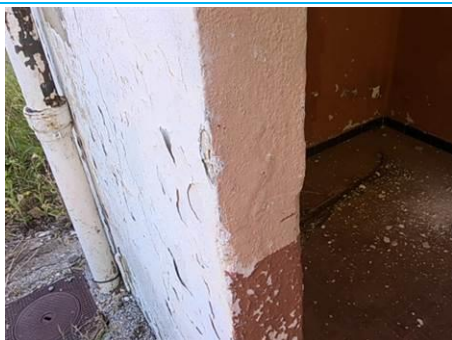
Matériaux : ZPSO-068  
 Prélèvement : P222  
 Description : Enduit extérieur (projeté, lissé ou taloché)  
 Localisation : Rez-de-Chaussée - Porche d'entrée Droit  
 Résultat : Absence d'amiante

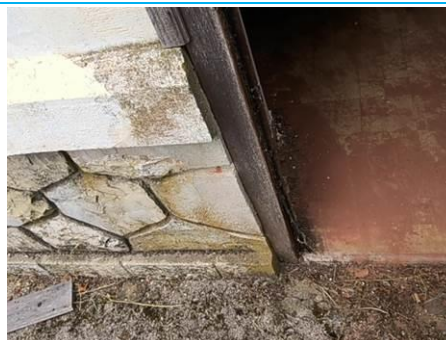
Matériaux : ZPSO-068  
 Prélèvement : P223  
 Description : Enduit extérieur (projeté, lissé ou taloché)  
 Localisation : Rez-de-Chaussée - Porche d'entrée Gauche  
 Résultat : Absence d'amiante

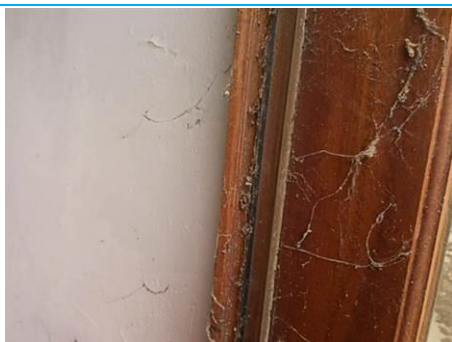
Matériaux : ZPSO-069  
 Prélèvement : P224  
 Description : Joint d'étanchéité noir porte battante bois  
 Localisation : Rez-de-Chaussée - Pièce 5  
 Résultat : Absence d'amiante

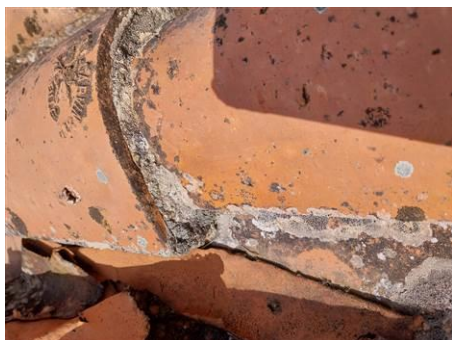
Matériaux : ZPSO-070  
 Prélèvement : P226  
 Description : mortier d'accrochage sous tuiles  
 Localisation : 6ème étage - Toiture  
 Résultat : Absence d'amiante

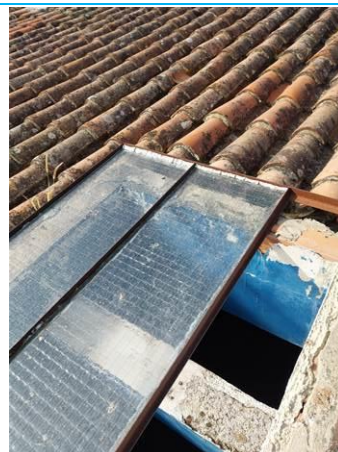
Matériaux : ZPSO-070  
Prélèvement : P227  
Description : mortier d'accrochage sous tuiles  
Localisation : 6ème étage - Toiture  
Résultat : Absence d'amiante

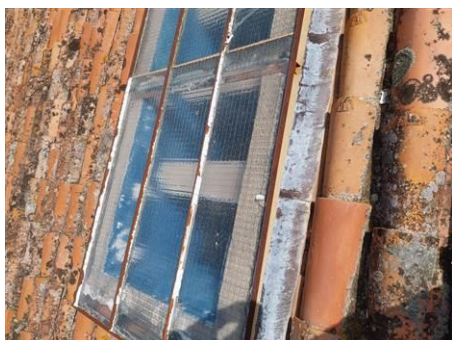
Matériaux : ZPSO-071  
Prélèvement : P228  
Description : Mastic vitrage velux gauche  
Localisation : 6ème étage - Toiture  
Résultat : Absence d'amiante

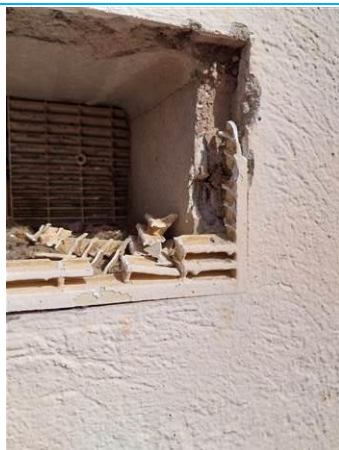
**Matériaux : ZPSO-072**  
**Prélèvement : P230**  
**Description : Facade Gauche - Grille D'aération sous vitrage -**  
**Conduit fibres ciment rectangulaire**  
**Localisation : 2ème étage - Facades**  
**Résultat : Présence d'amiante**

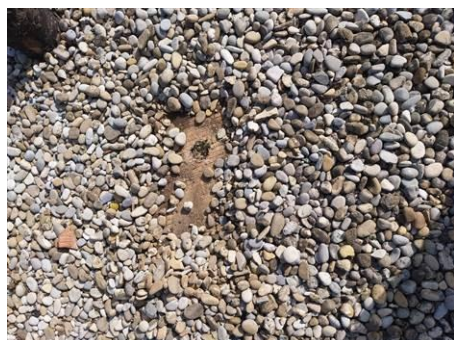
**Localisation : 6ème étage - Toiture plate Gauche**

**Résultat : Absence d'amiante**

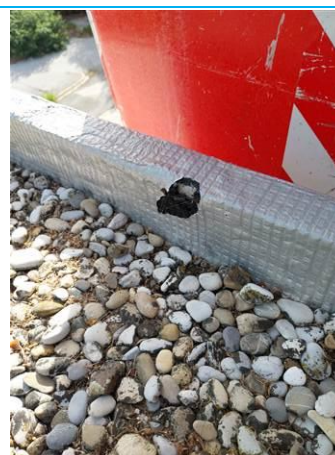
**Localisation : 6ème étage - Toiture plate droite**

**Résultat : Absence d'amiante**

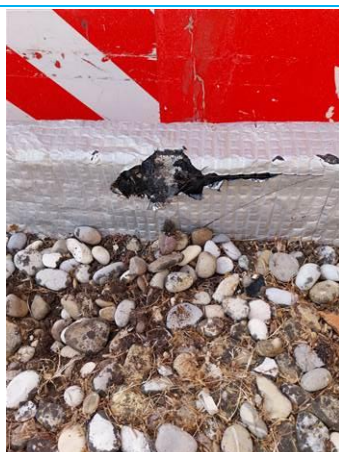
**Localisation : 6ème étage - Toiture plate droite**

**Résultat : Absence d'amiante**

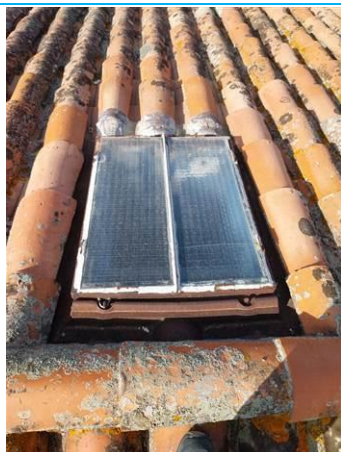
**Localisation : 6ème étage - Toiture**

**Résultat : Absence d'amiante**

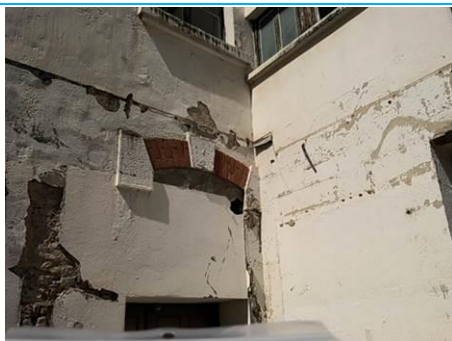
Matériaux : ZPSO-077  
Prélèvement : P238  
Description : Facade Droite - Grille D'aération sous vitrage - Mastic baguette Solin  
Localisation : Rez de chaussée - Facades  
Résultat : Absence d'amiante
