# Pré-Rapport du 27/06/2024 de la mission de repérage des matériaux et produits contenant de l'amiante avant réalisation de travaux dans un immeuble bâti

### Bâtiment 368

Atelier Industriel de l'Aéronautique de Cuers Pierrefeu Bâtiments  
AC 368  
(Bâti 368)  
83390 CUERS

## SYNTHESE DU RAPPORT :

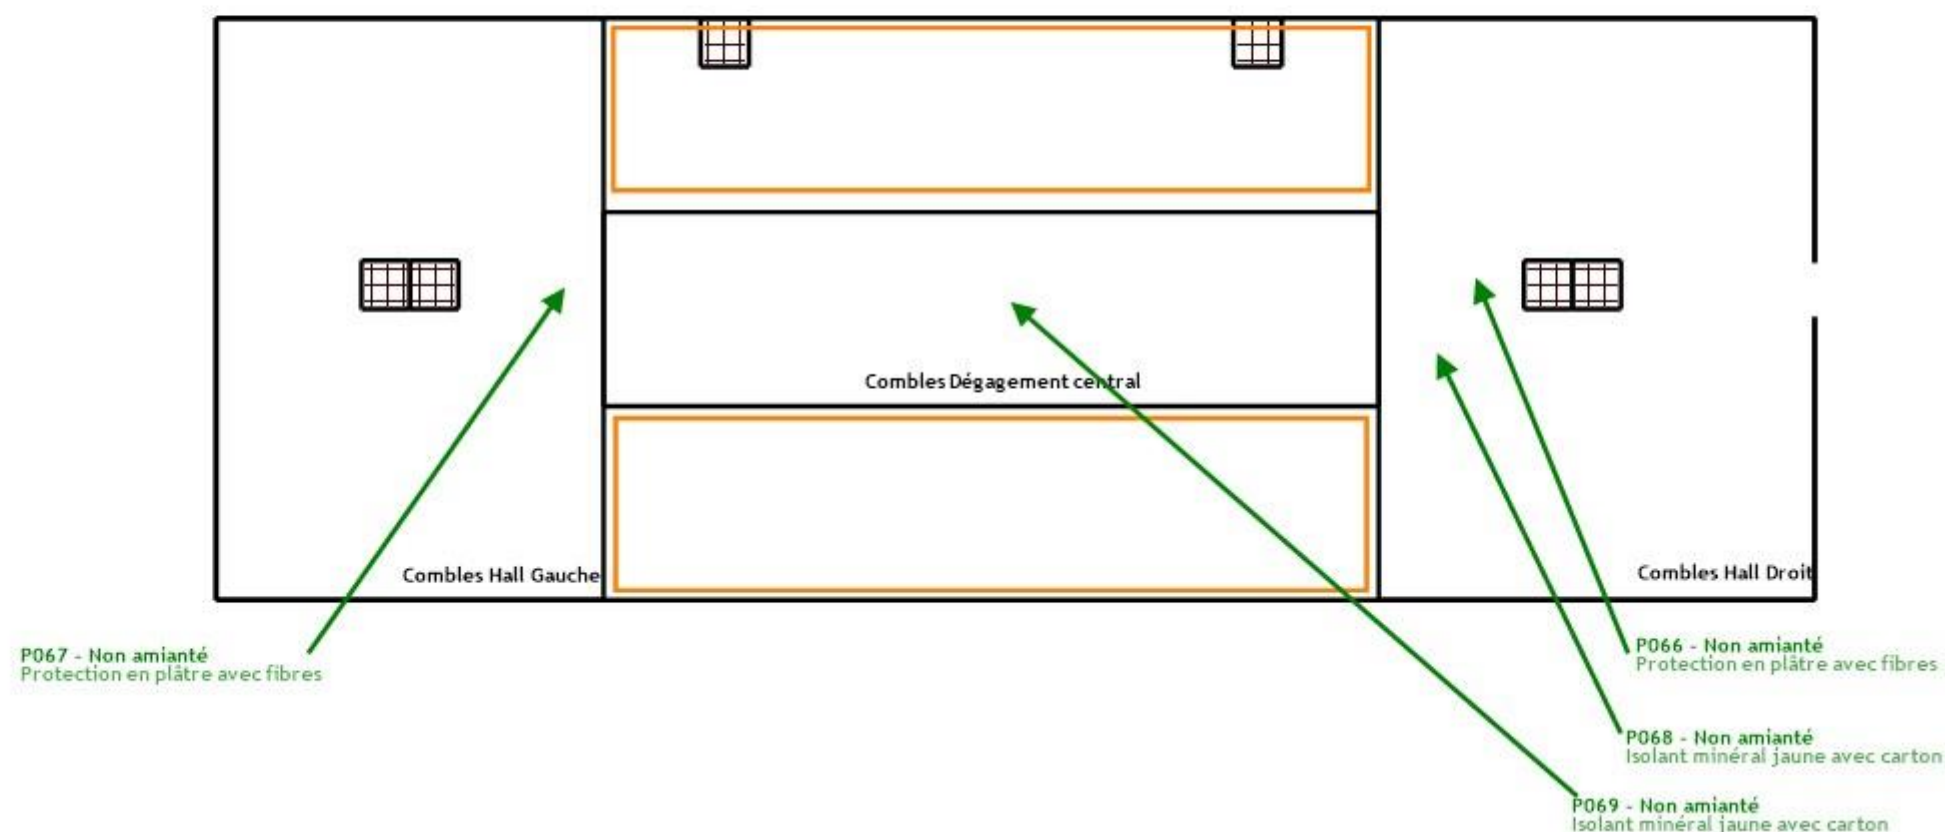
N° planche :2/18

**Légende**  
5ème étage - Plénum Plafond  
(Hauteur trop importante  
Prévoir un moyen d'accès  
pour réaliser des investigations complémentaires)

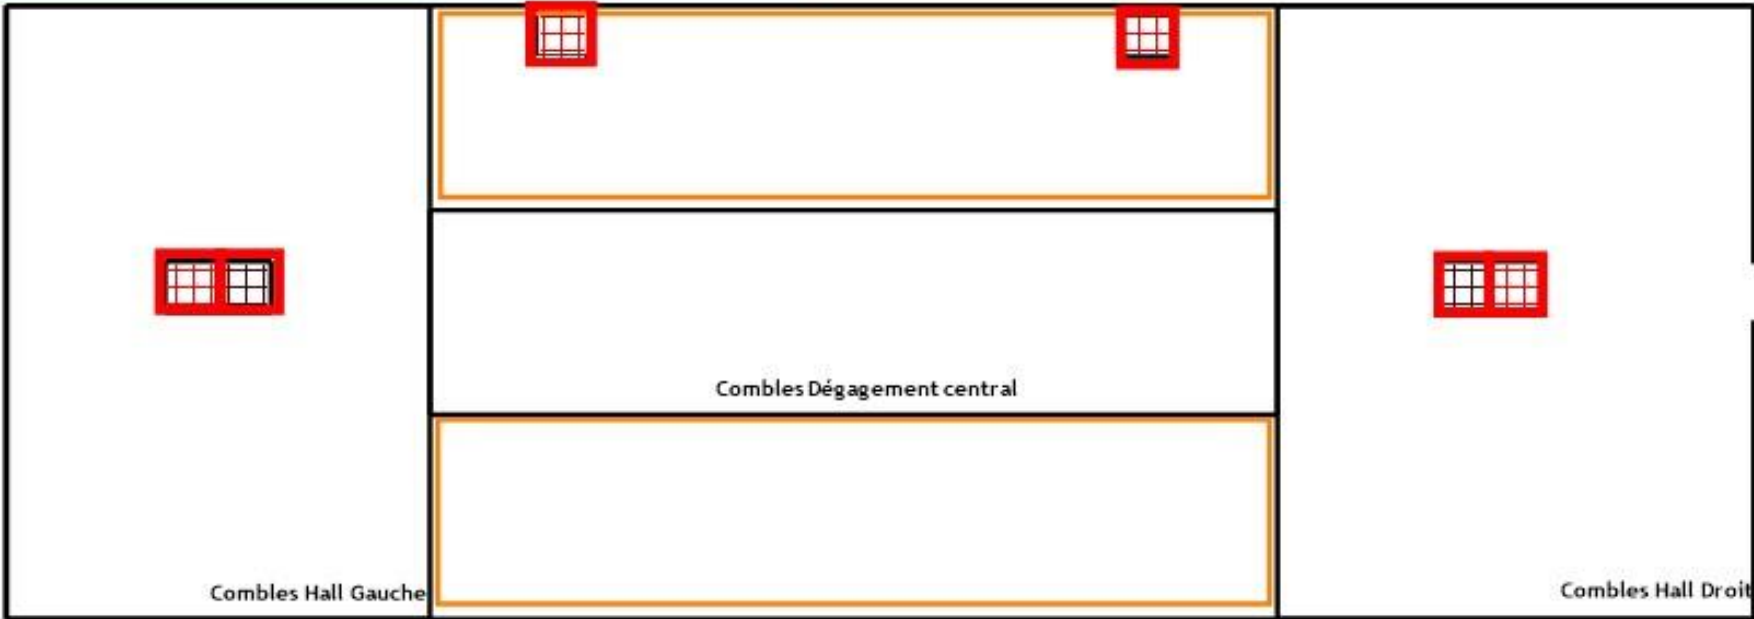
N° planche :3/18

ZPSO-007 - Amianté  
Conduit en fibres-ciment rectangle

Légende  
5ème étage - Plénum Plafond (Hauteur trop importante - Prévoir un moyen d'accès pour réaliser des investigations complémentaires.)

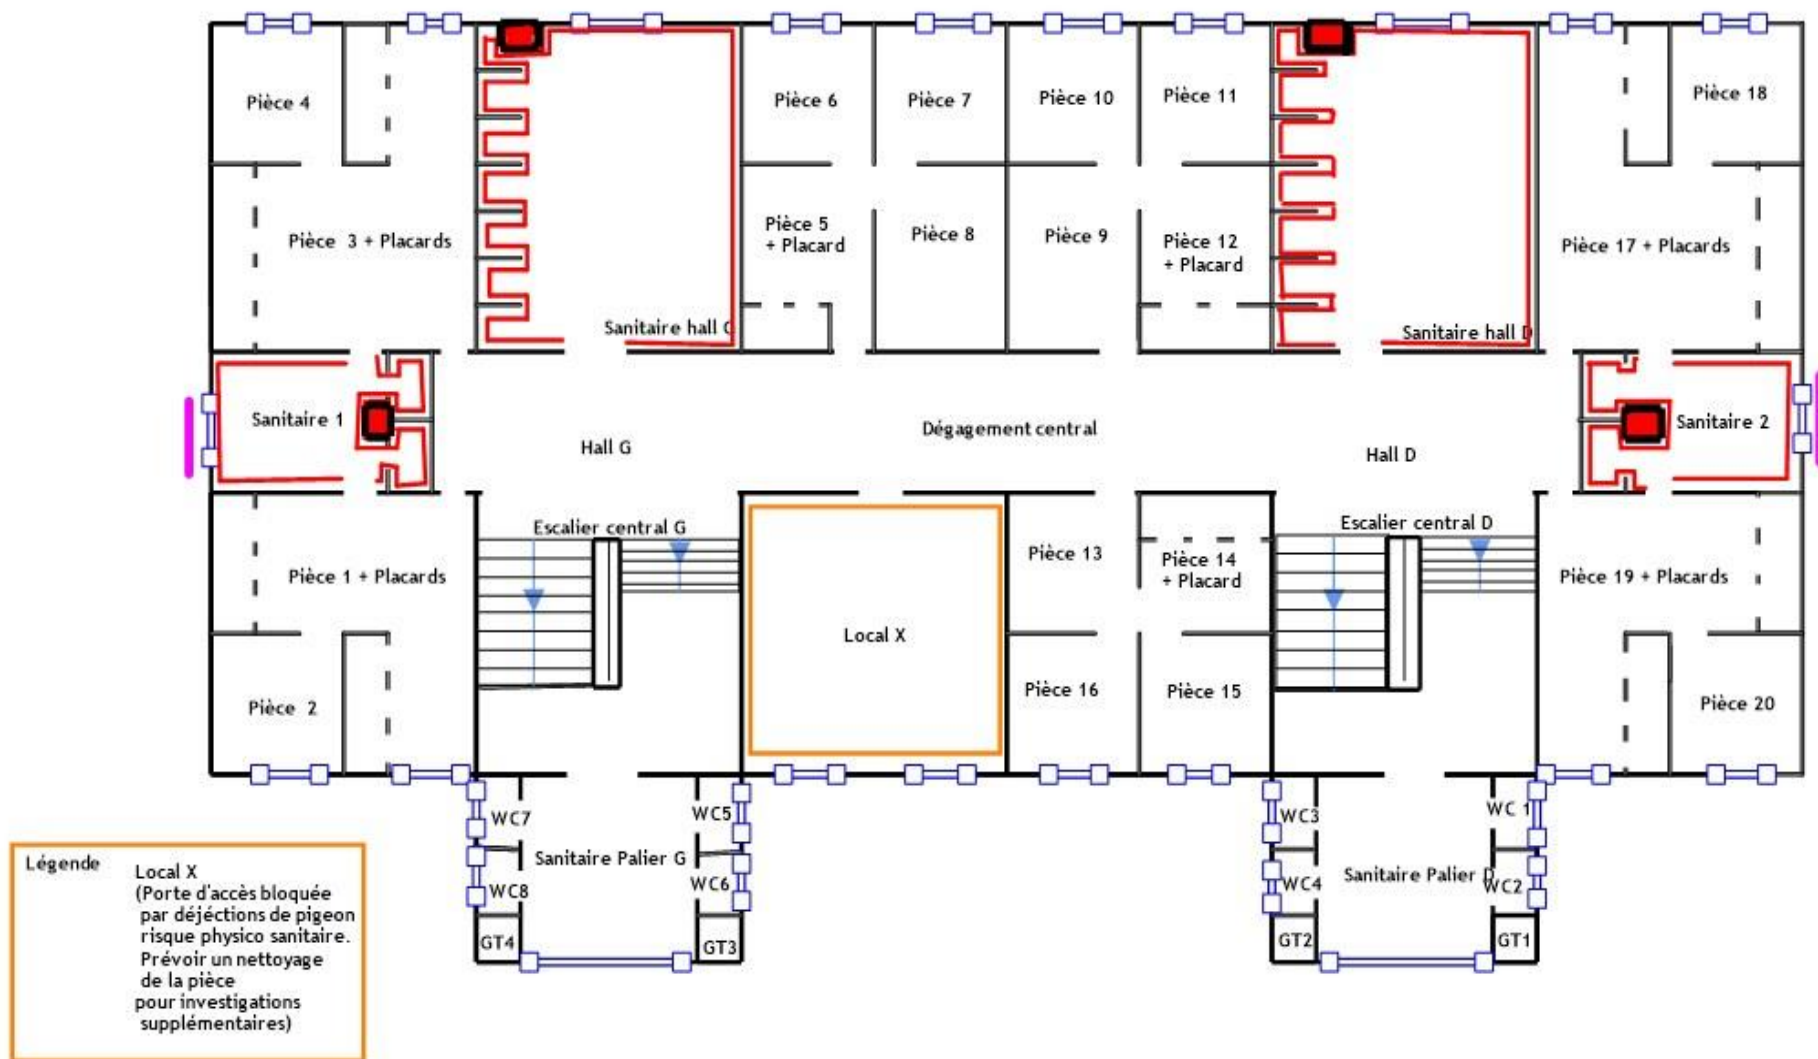
N° planche : 6/18

Facade Droite - Grille D'aération sous vitrage Conduit en fibres-ciment rectangulaire

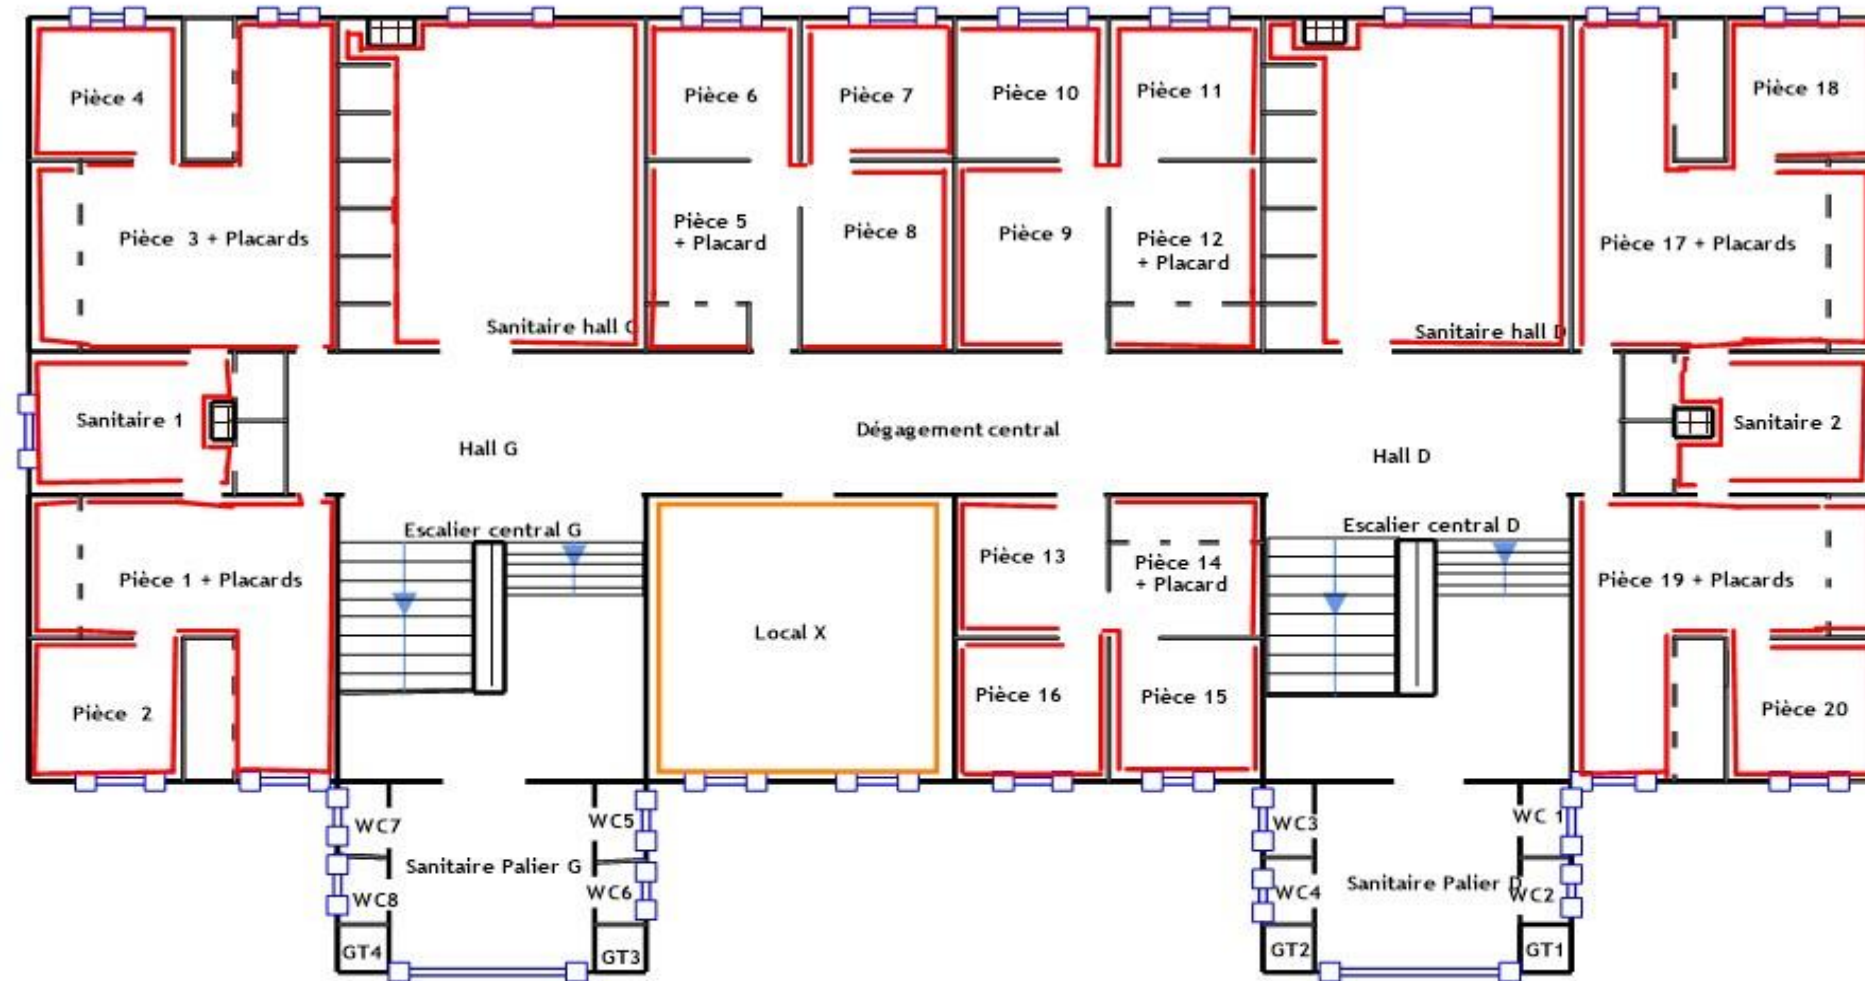
N° planche : 7/18

Local X  
(Porte d'accès bloquée  
par déjections de pigeon  
risque physico sanitaire.  
Prévoir un nettoyage  
de la pièce  
pour investigations  
supplémentaires)

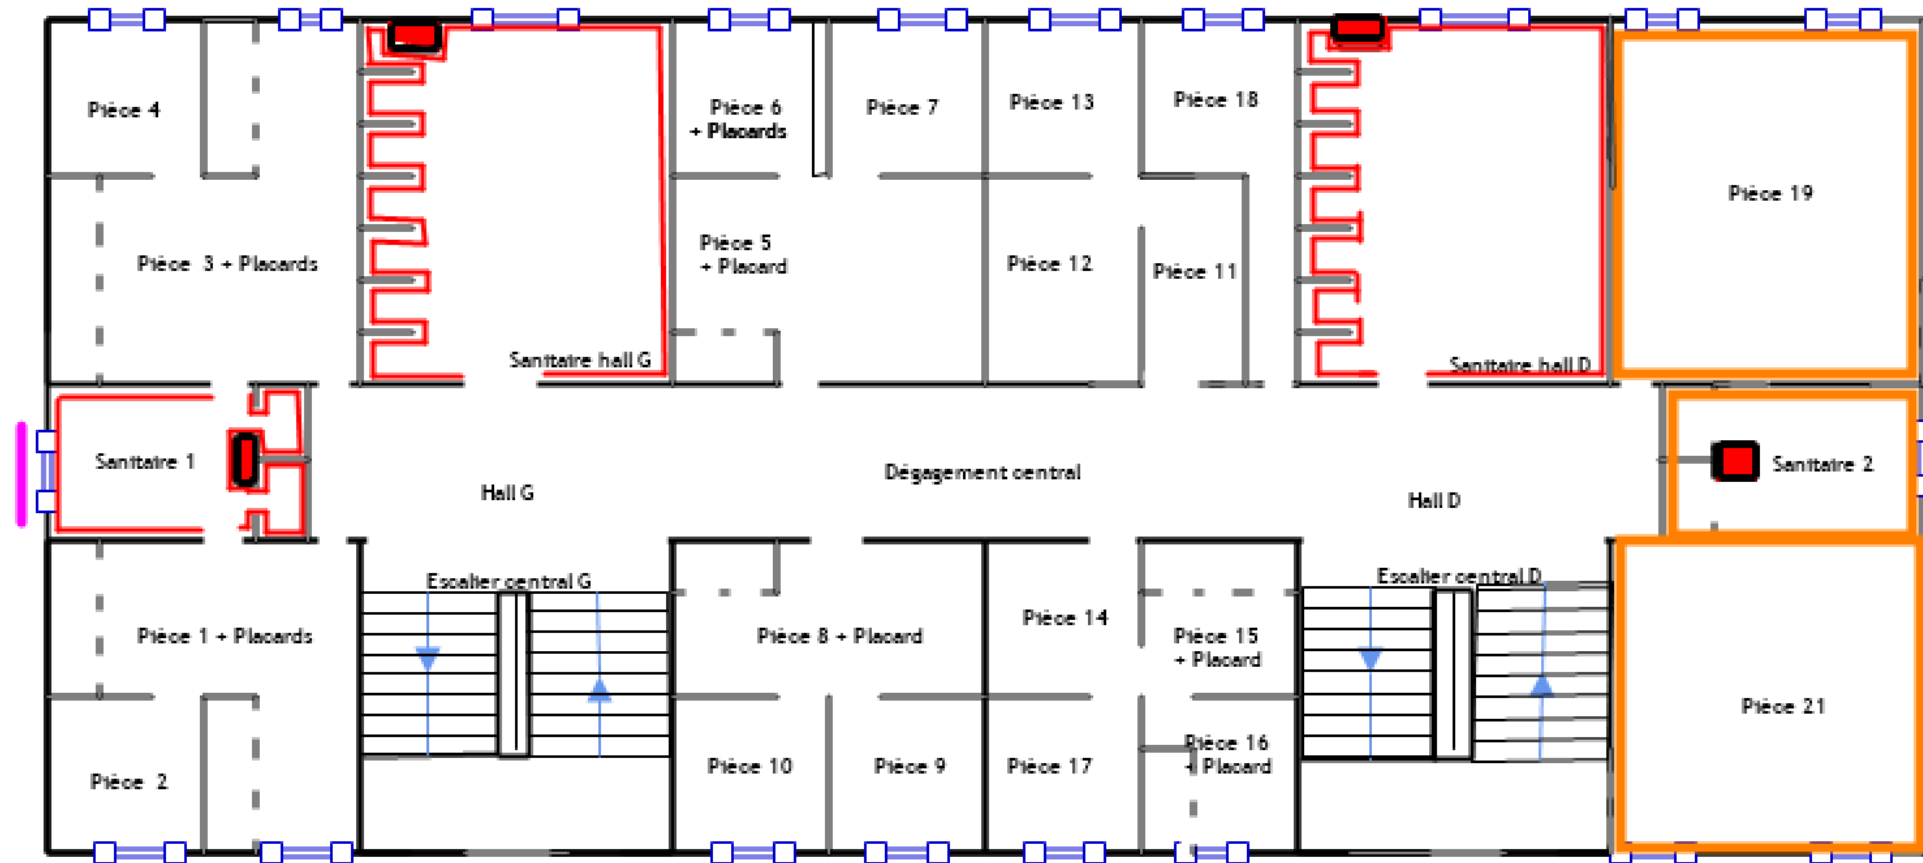
**Légende**  
Sanitaire 2 Pièce 19 Pièce 21

(Porte d'accès bloquée par déjections de pigeon risque physico sanitaire.  
Prévoir un nettoyage de la pièce pour investigations supplémentaires)

**a ZPSO-005 - Amianté**  
Colle de faïence blanche petit carreaux

**a ZPSO-023 - Amianté**  
Conduit en fibres-ciment rectangulaire

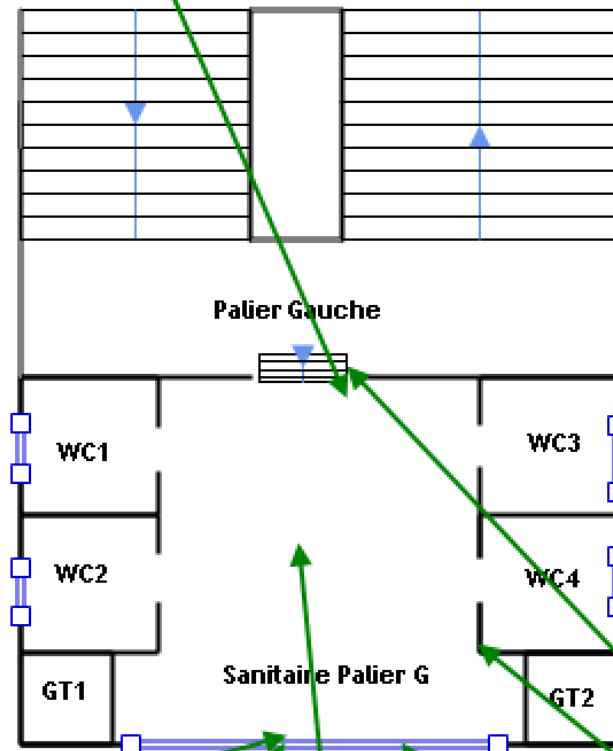
Palier Gauche

P142 - Non amianté  
Colle de carrelage marron rectangulaire chevron avec ragréage

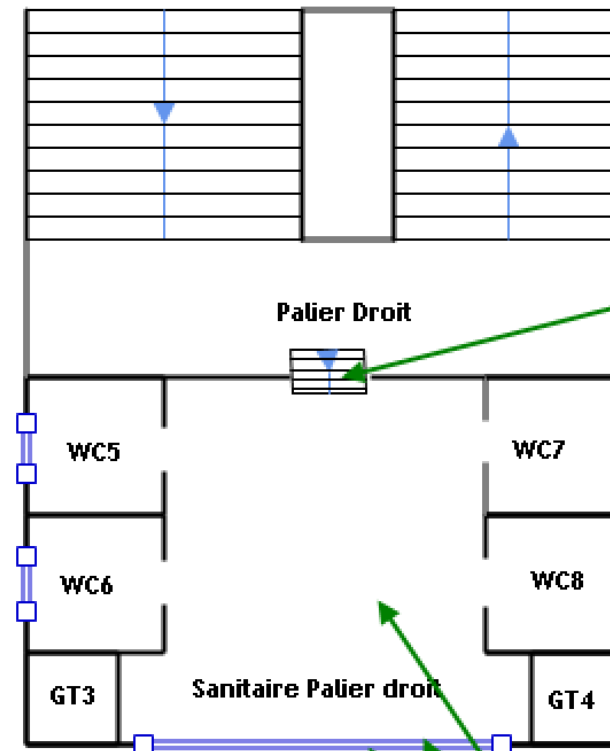
Palier Droit

P139 - Non amianté  
Nez de marche moucheté beige

P141 - Non amianté  
Enduit à base de plâtre projeté crepi

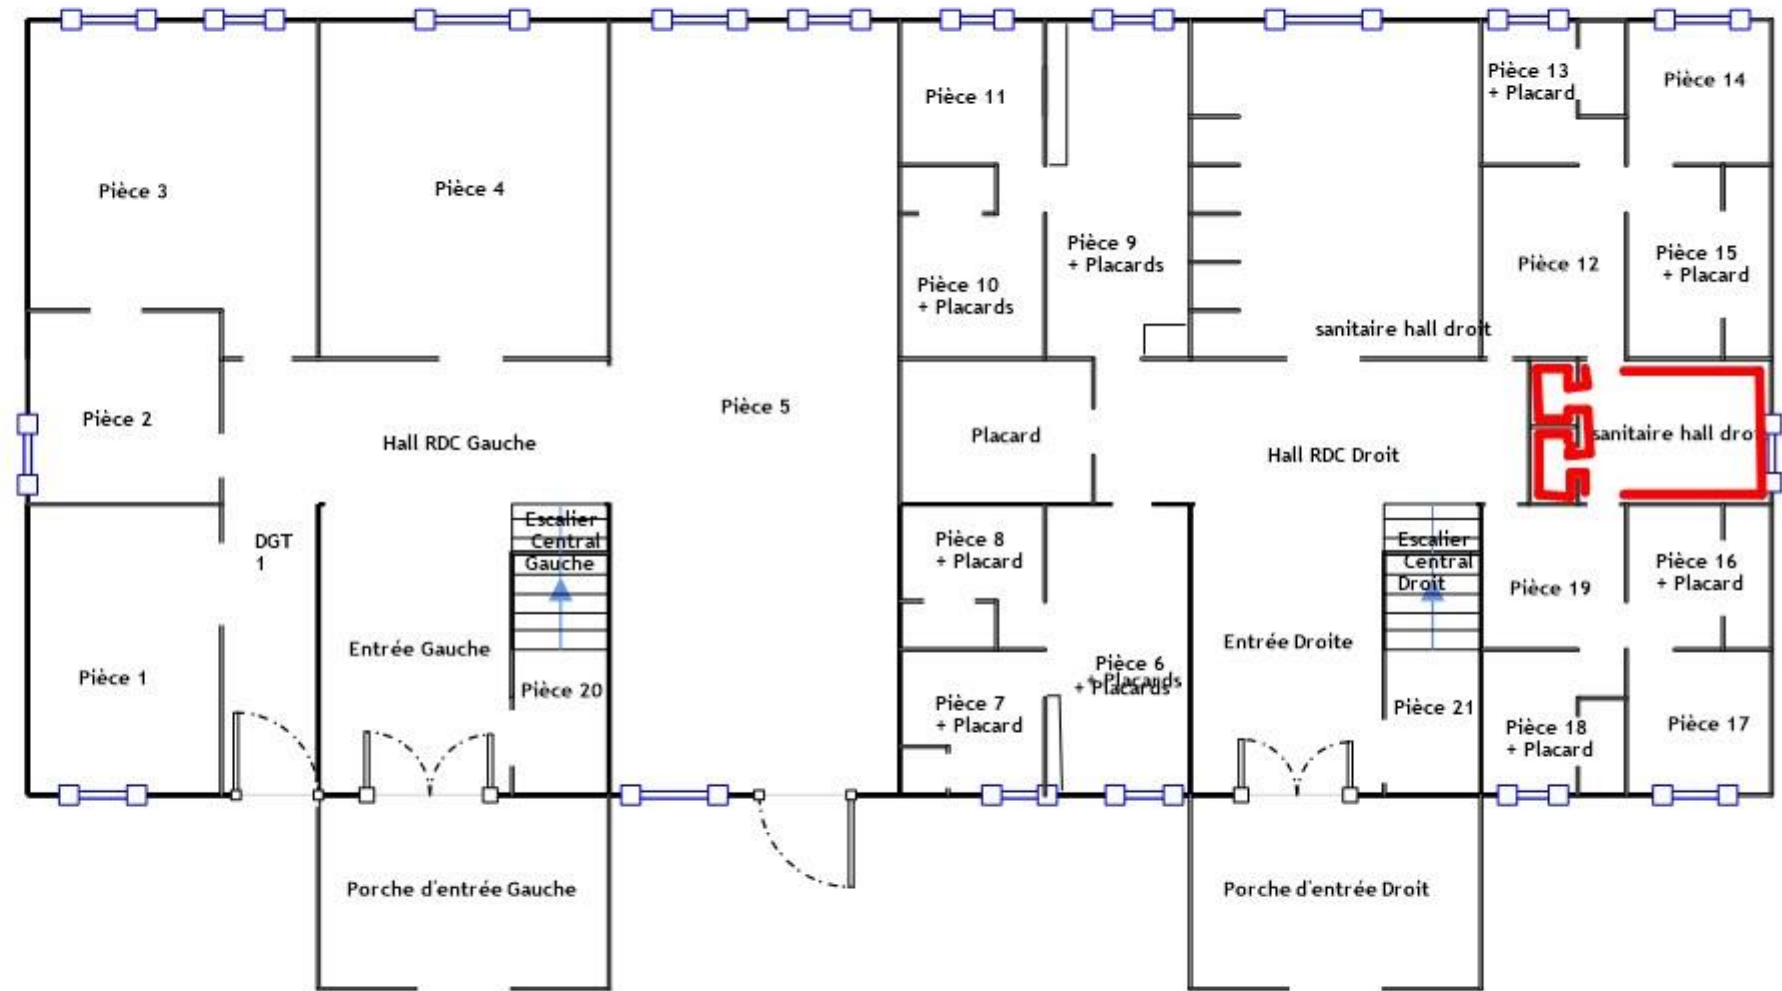
Rez-de-chaussée / Locaux / Bâti 368 - Plan Rez-de-chaussée

ZPSO-066 - Amianté  
Colle de plinthes rouge carrelage

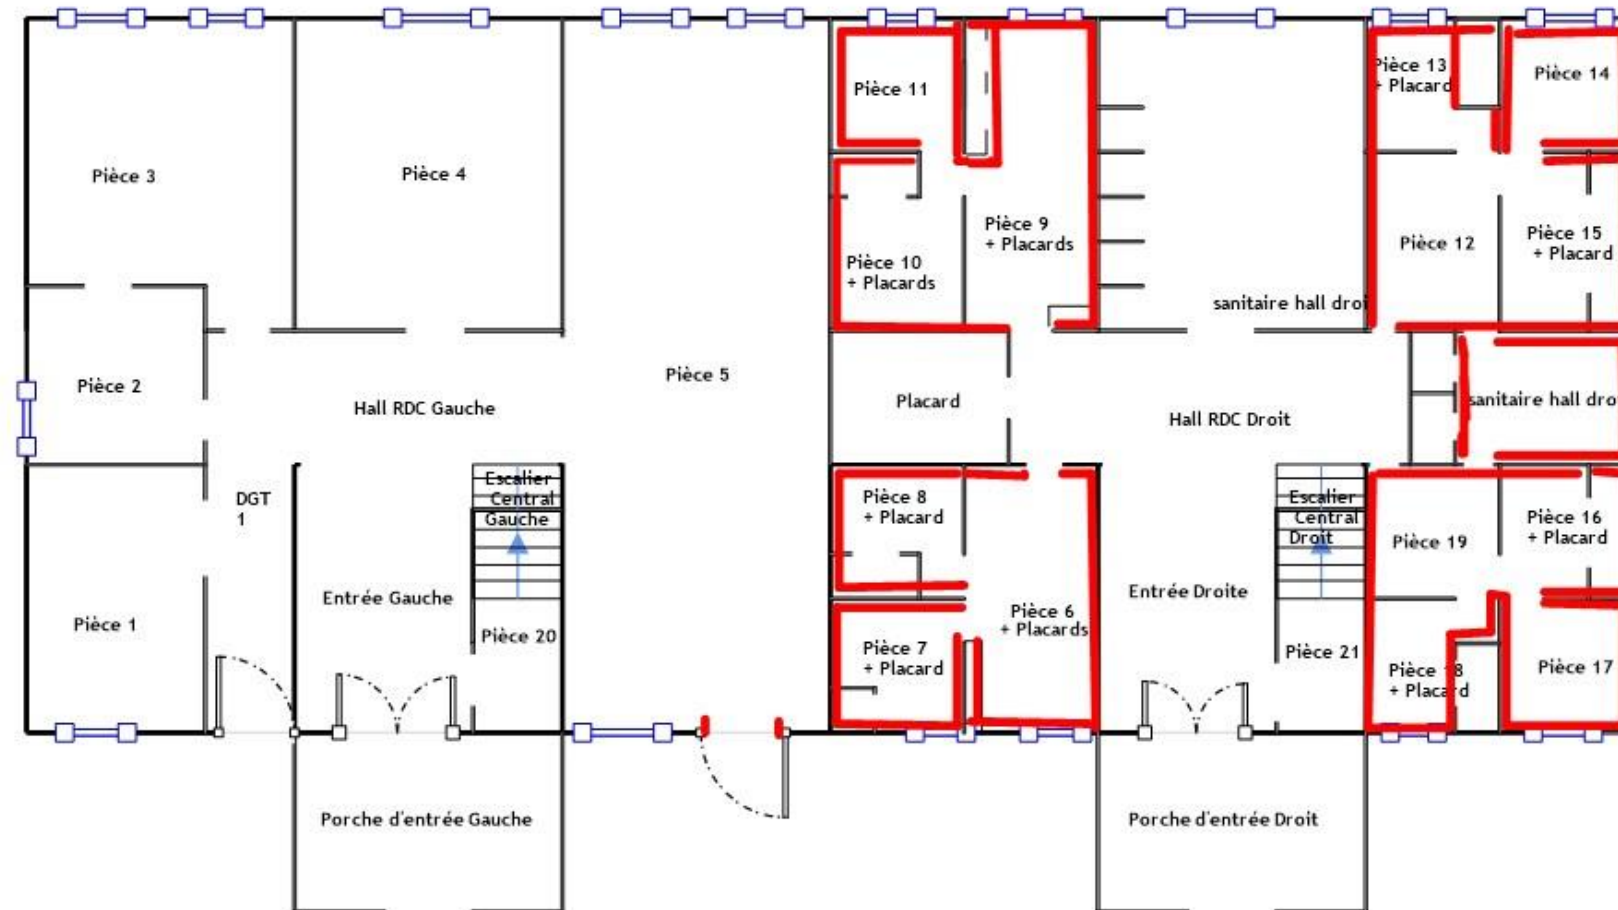
Rez-de-chaussée / Locaux / Bâti 368 - Plan Rez-de-chaussée

**La ZPSO-005 étant discordant sur les résultats d'analyses (P8; P51; P128 positifs et P110 négatifs) Par principe sécuritaire la ZPSO-005 est considérée comme contenant de l'amianté, nous nous tenons à disposition du donneur d'ordre pour réaliser des prélèvements complémentaires afin d'affiner la zone.**

**a** ZPSO-003 - Amianté  
Colle de plinthes petit carreaux moucheté beige
