**Objet : ETUDE METALLOGRAPHIQUE – LA PLAINE DE LA SCARPE  
BATIMENT EXTENSION - LALLAING**

### AUDITS DE LA BOUCLE ECS - EHPAD LALLAING - BATIMENT EXTENSION - MESURES DE DEBIT ET VITESSE DE PASSAGE

### III. ETUDE METALLOGRAPHIQUE

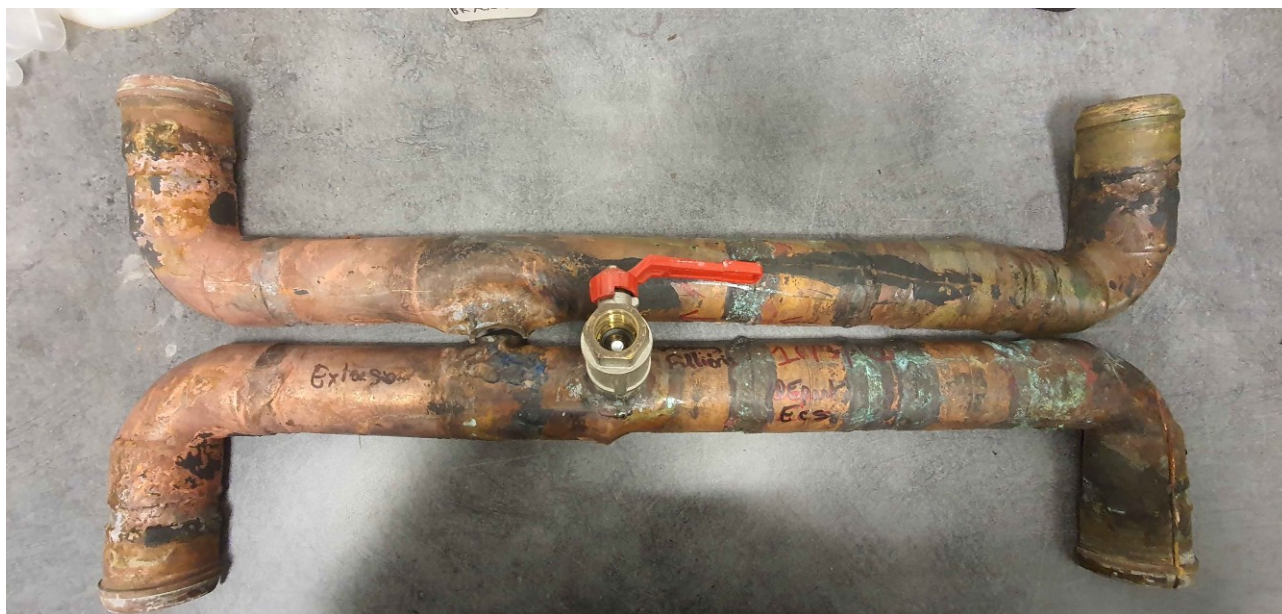
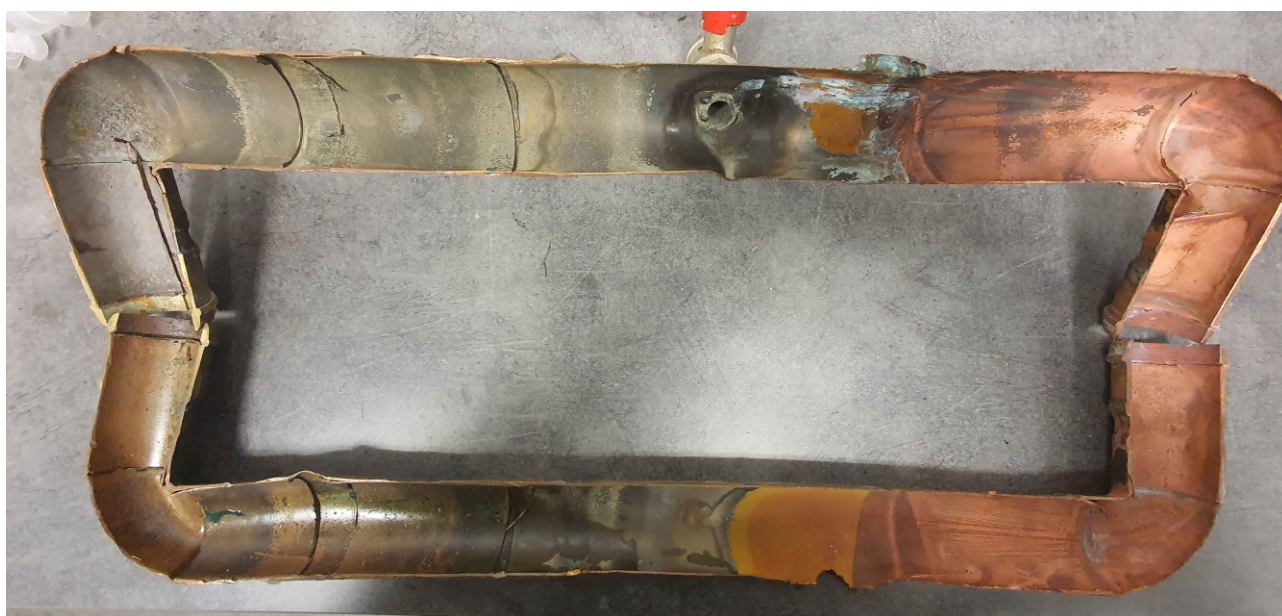
### MANCHETTE DEPART ECS

Découpe longitudinale du tube

On constate la présence légère d'un dépôt uniforme.  
On constate la présence de bavures de découpes des tubes laissées au moment du montage.  
On ne relève pas de traces de tartre.  
On constate que la surface du tube est rugueuse.

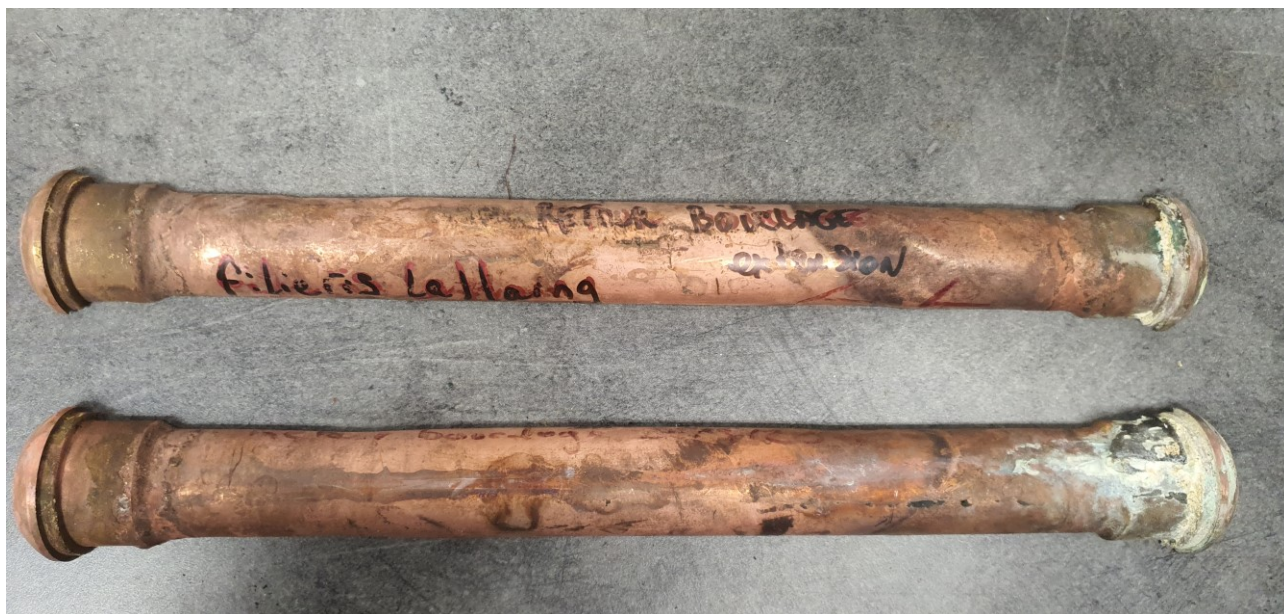
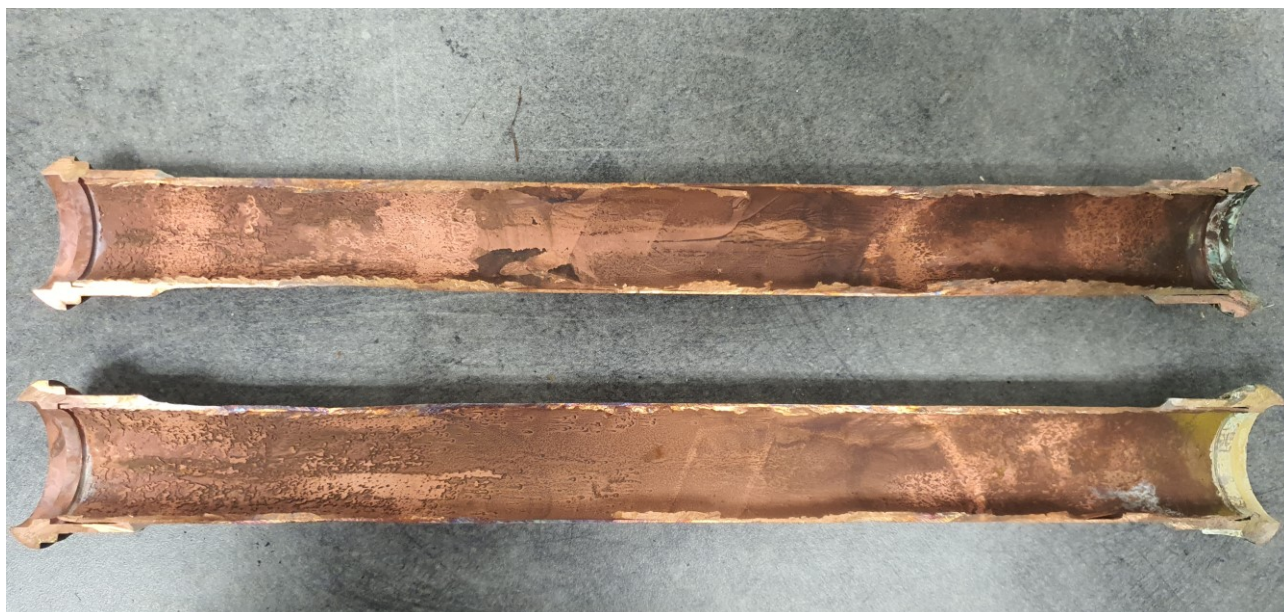
## MANCHETTE RETOUR BOUCLAGE ECS

Découpe longitudinale du tube

On constate la présence importante de traces de corrosions, disposées sur toute la surface du tube.  
On constate que la surface interne du tube est rugueuse.  
On ne relève pas de traces de tartre.

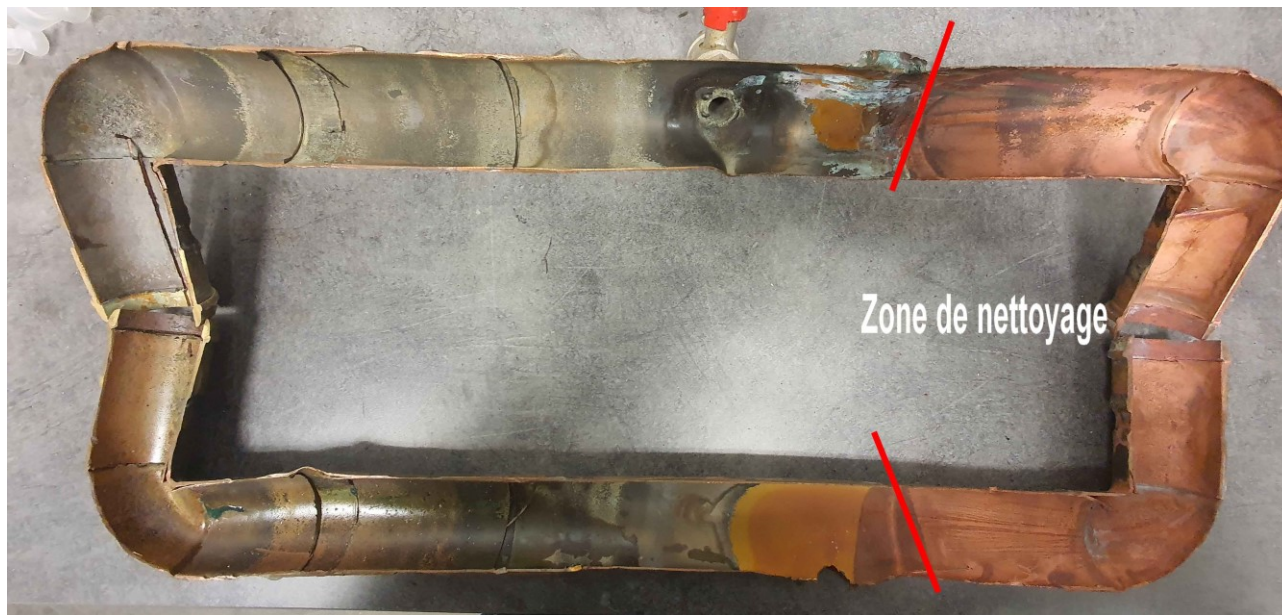
#### **MANCHETTE DEPART ECS**

- Diamètre externe moyen : 60,01 mm soit aucune perte d'épaisseur externe
- Diamètre intérieur moyen : 52,6 mm soit un dépôt d'une d'épaisseur interne de 5%

- Nous ne relevons pas d'entartrage
- Nous relevons la présence d'un biofilm faible en surface uniforme
- On relève la présence d'une circulation de l'eau perturbée.
- Sous le dépôt, on relève des traces de laminage et de corrosion de type oxygénation.
- La surface du tube est rugueuse et donc propice à l'installation de biofilm.
- Aucune corrosion par Piting n'est relevée.

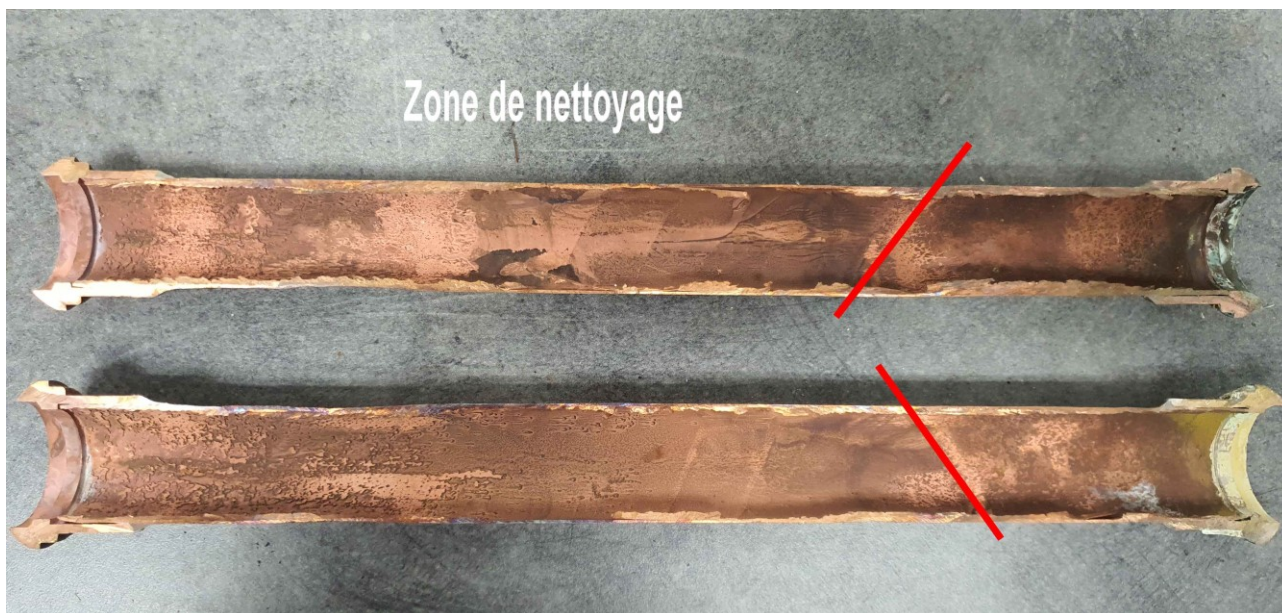
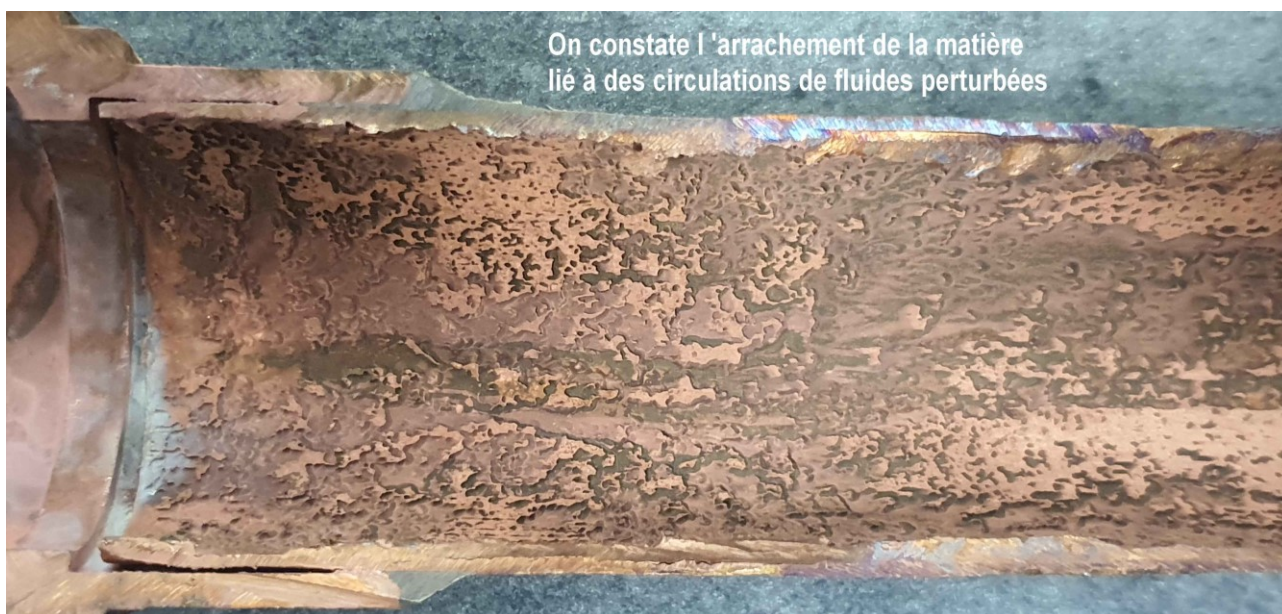
## MANCHETTE RETOUR BOUCLAGE ECS

- On ne relève pas d'entartrage sur ce circuit.
- On constate une corrosion importante par érosion et laminage.
- On constate un arrachement important de la couche superficielle du cuivre.
- On constate une perte importante structurelle de l'ordre de 25%.
- On constate que le circuit de boucle ECS est en présence de turbulences importantes.
- On constate la présence de " fer à cheval " provoquée par une cavitation importante en circuit.

On se trouve face à un réseau de bouclage fortement dégradé, qui peut engendrer à tout moment, des percements.
