**RESTAURATION INTERIEURE**  
**RESTAURATION DES PEINTURES EN GRISAILLE DE M.J. GEERAERTS**  
**ET DES LAMBRIS**

**RAPPORT DE PRÉSENTATION**

Nord  
CAMBRAI  
**Cathédrale Notre-Dame de Grâce**

**PHASE PROJET - DCE**  
Mars 2025

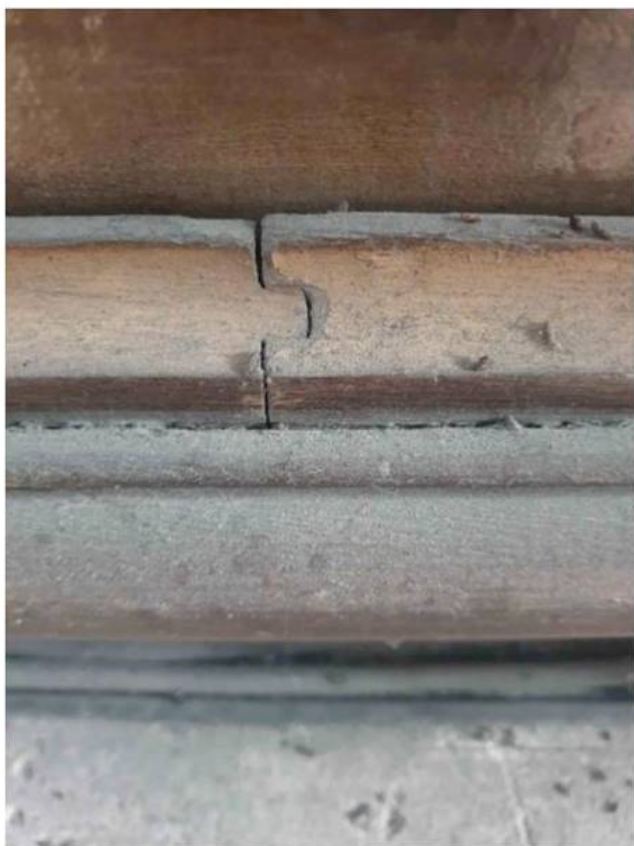
Détail d'un des assemblages à rainure et languette de la partie inférieure de l'encadrement de l'œuvre *Jésus au Mont des Oliviers* – Chapelle Nord.

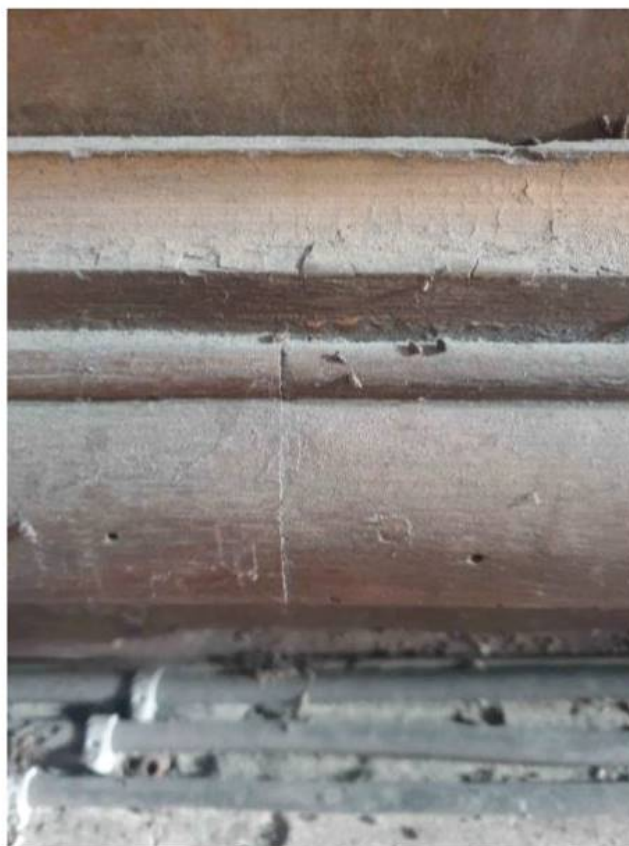
Détail d'un des assemblages à joint vif de la partie supérieure de l'encadrement de l'œuvre *Jésus au Mont des Oliviers* – Chapelle Nord.

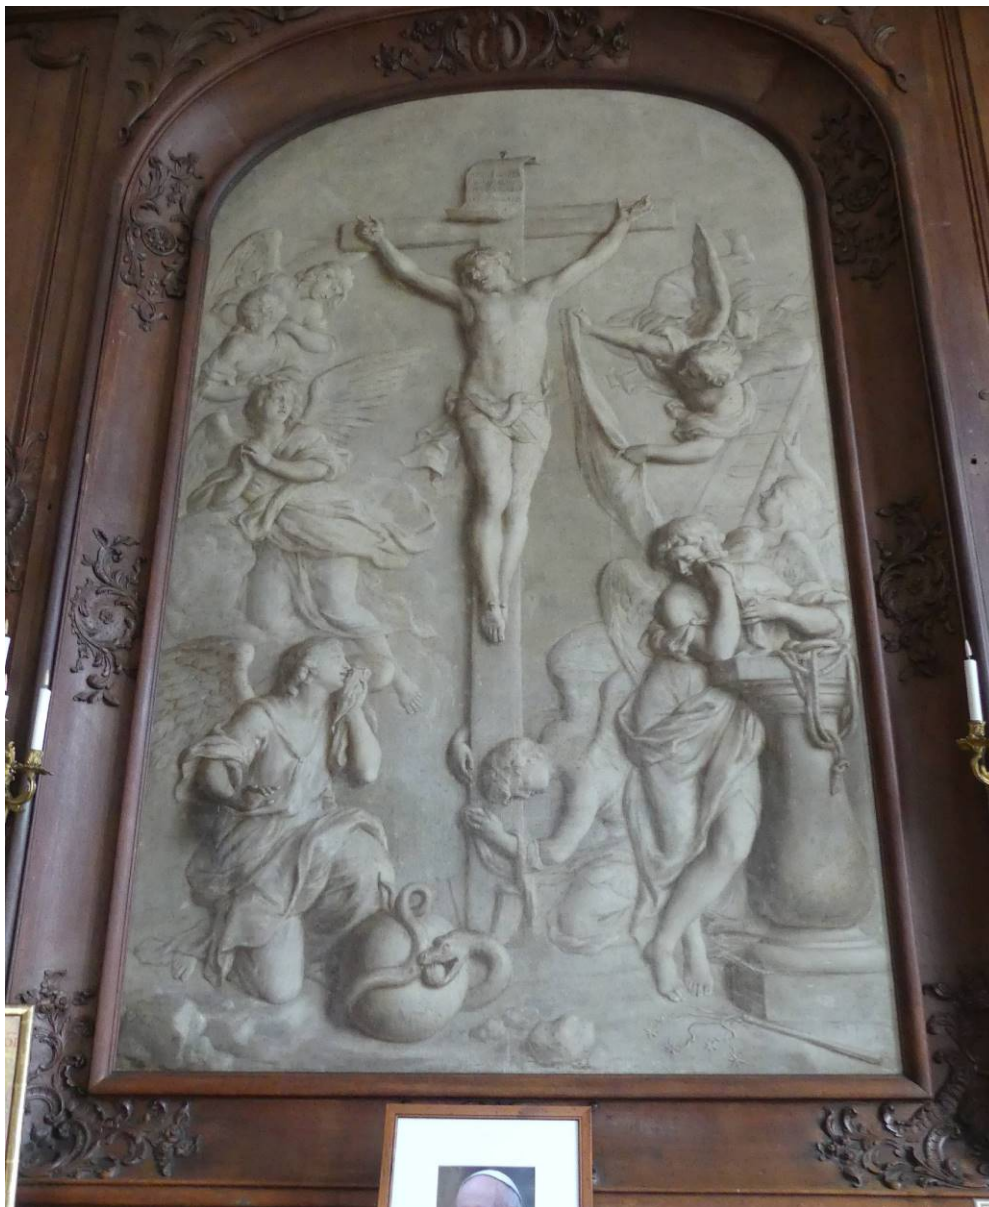
Les déformations de la toile permettent d'identifier le châssis, composé d'un cadre, un montant central et de 3 traverses. 2 lés composent la toile.

De par son emplacement, *l'œuvre est moins encrassée* : elle est, d'une part, soumise à moins de facteurs néfastes (chauve-souris, cierges) et, d'autre part, plus accessible pour être dépoussiérée de temps en temps, contrairement aux grisailles du transept.

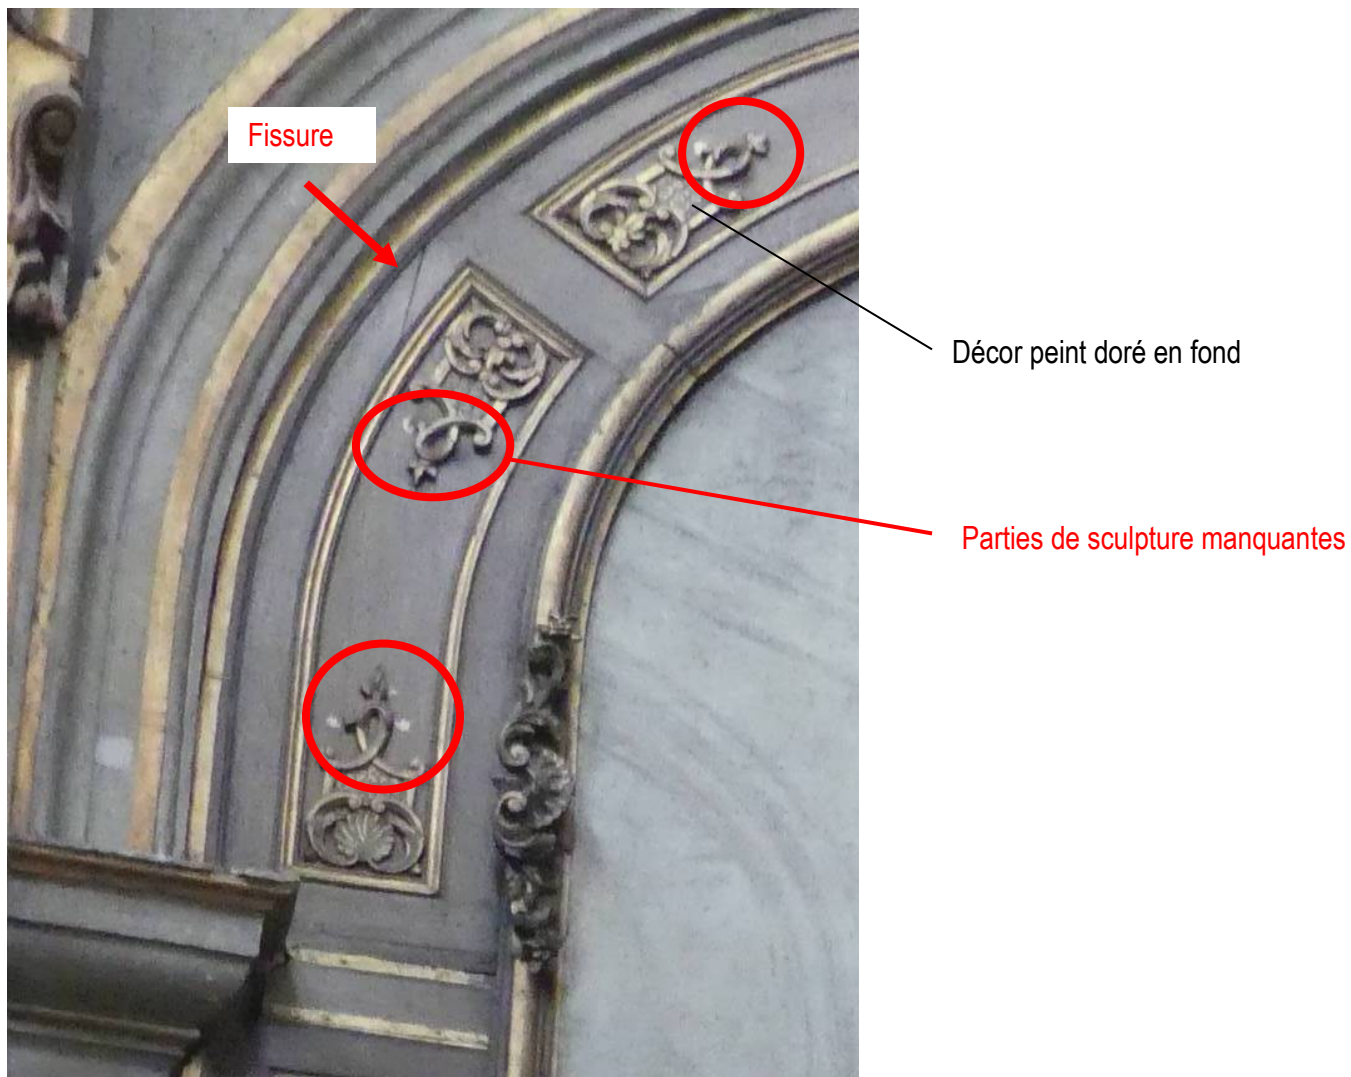
Si depuis le bas, ces éléments ne présentent pas de grandes lacunes, l'examen rapproché montre des fissures et des lacunes dans les décors, particulièrement visibles sur les bois dorés.

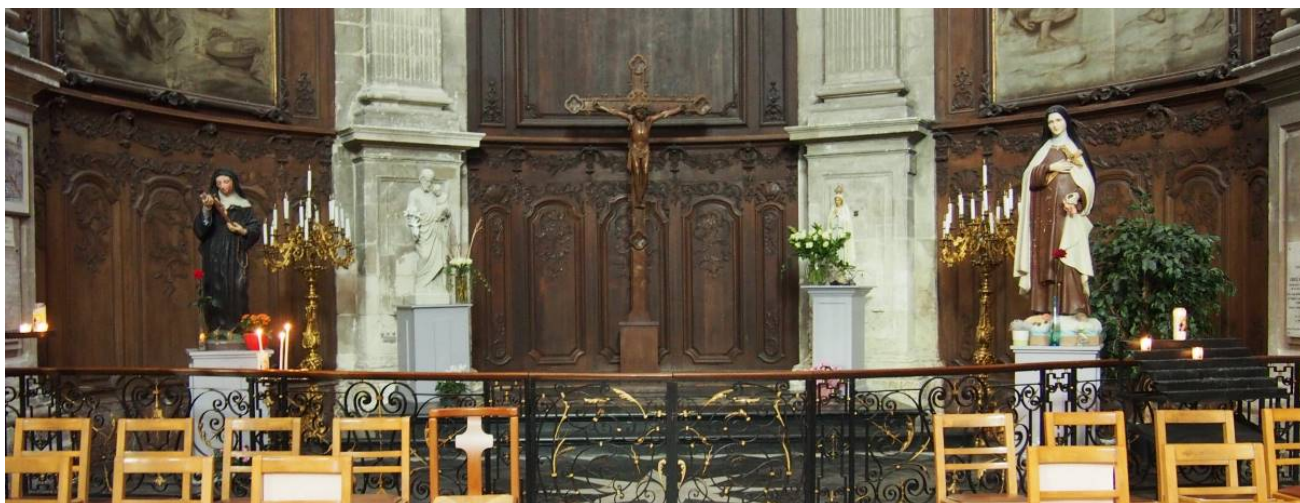
Transept nord, 3 lambris bas.

Dans les plans anciens présentés plus haut, un autel existait dans le transept nord en symétrie de celui du transept sud, et notamment à la date de la pose des lambris. Cet autel est aujourd'hui disparu, un lambris bas le remplace : il présente une teinte plus foncée et des dimensions différentes des éléments composant le lambris.

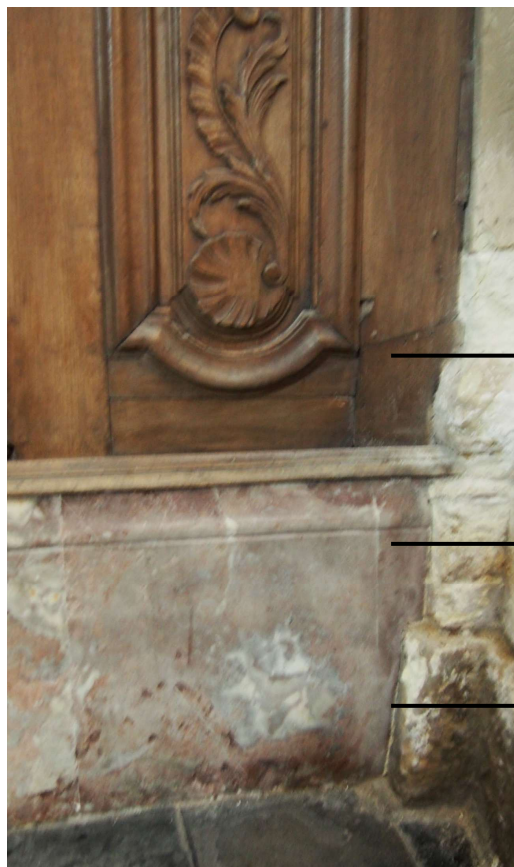
Dans le transept nord, une baguette d'habillage (H.4cm) a été mise en place au-dessus du profil saillant pour masquer les passages de câbles. Au sud, les câbles sont visibles.

L'état sanitaire de ces lambris est bon du côté visible, mais les désordres importants constatés en partie basse des maçonneries voisines ont pu entraîner des désordres sur les faces arrières et les supports des lambris.

Comme les lambris périphériques, les lambris bas avec de la dorure au sud présentent plus de lacunes de petits éléments.
