# ÉTUDE PRÉALABLE A LA RESTAURATION DE NEUF PEINTURES À L'HUILE EN GRISAILLE DE MARTIN JOSEPH GEERAERTS

*CATHÉDRALE DE CAMBRAI*

*Novembre 2020*

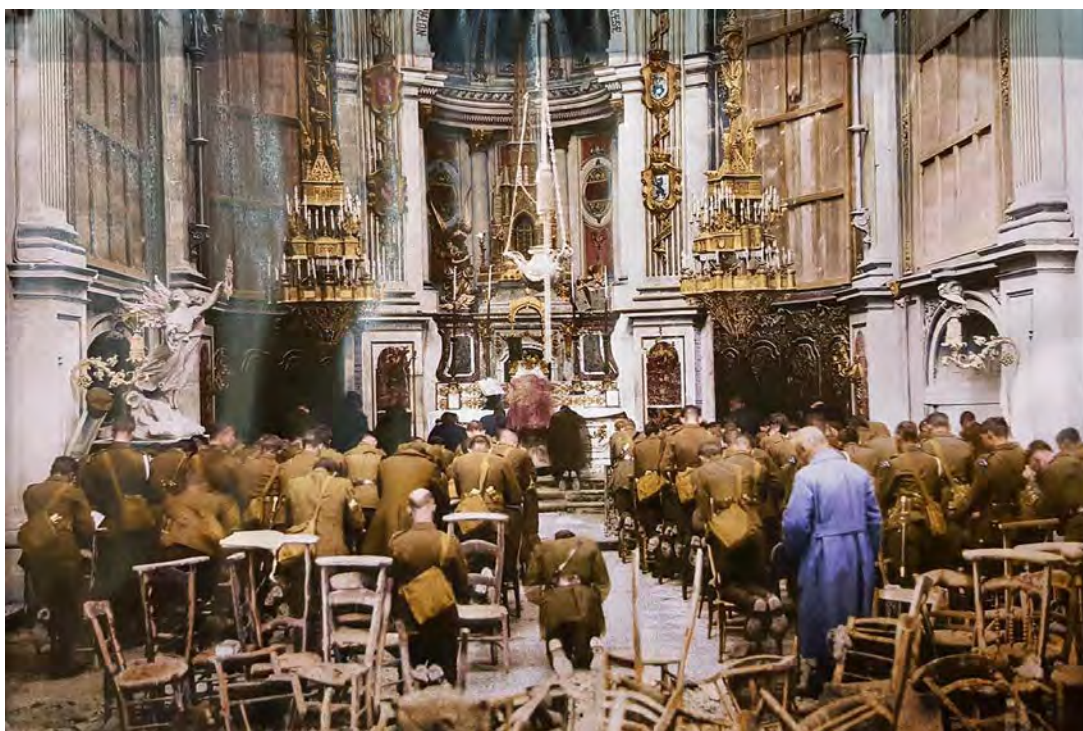
Photographie d'un autochrome réalisé en 1918 après la victoire, représentant des soldats assistant à une messe d'action de grâce dans la chapelle Notre Dame de Grâce (transept sud) : on voit clairement que les peintures en grisailles ont été déposées. Restent les châssis nus à clefs en place.

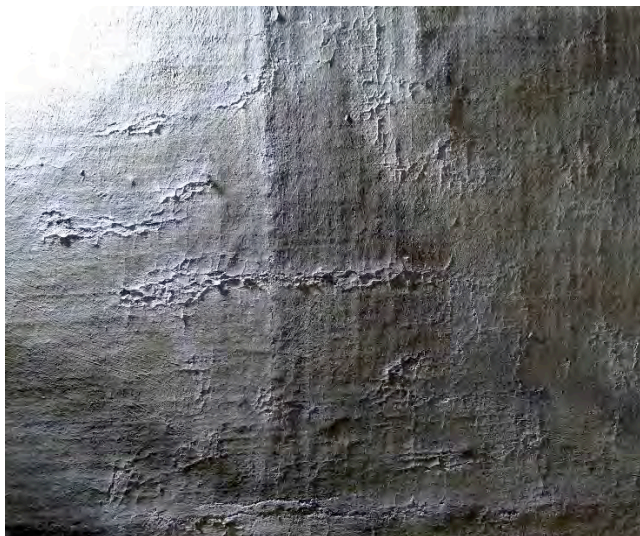
renflements créant déformation sont liés à l'existence d'une couture repoussée vers l'avant par la toile de rentoilage au revers.

Détail d'une couture avec la trace du fil à surjet au raccord de lé sur l'œuvre *Jésus au Mont des Oliviers* – Chapelle Nord.

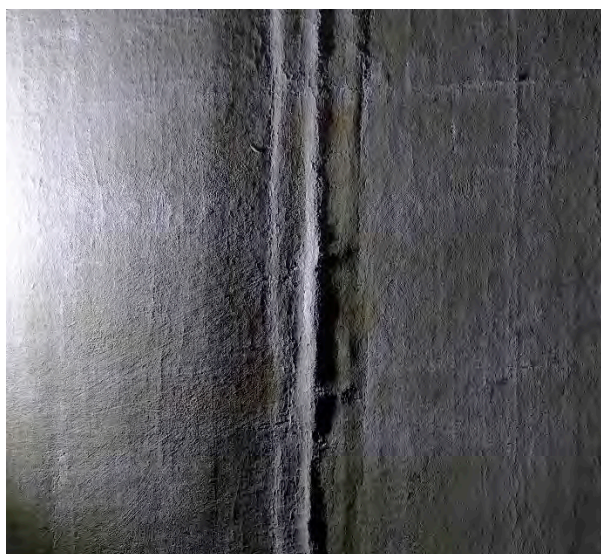
La marque de ces coutures est localement assortie de deux lignes verticales parallèles situées entre 20 et 30 mm de part et d'autre du renflement principal. Ces marques spécifiques s'apparentent aux bords rabattus de la couture de la toile au revers. Les toiles étant rentoilées, ces bords rabattus enrobés de colle de pâte sont susceptibles de marquer la face des œuvres par la rétraction de la colle. Une autre hypothèse technique est celle du renfort localisé posé au niveau du raccord de lé au moment du rentoilage afin de maintenir cette zone de fragilité. De la même manière qu'avec les bords rabattus, ce renfort (gaze de coton ou demi-toile) peut marquer à la face.

Détail d'une couture avec probables bords rabattus sur l'œuvre *La Mise au Tombeau* – Chapelle Nord.

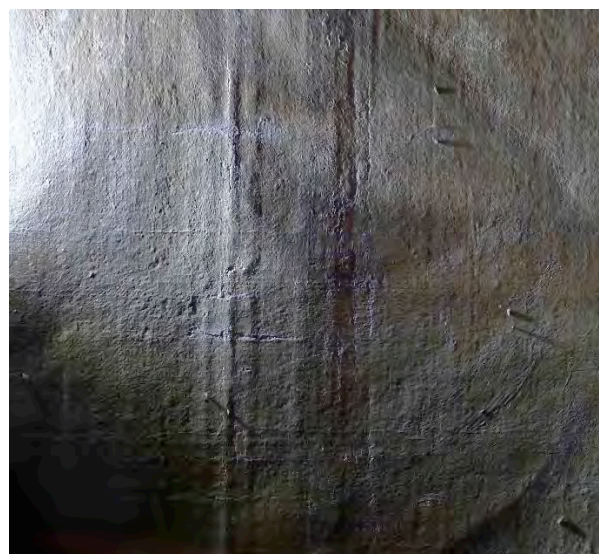
Détail d'une couture avec probables bords rabattus sur l'œuvre *La Descente de Croix* – Chapelle Nord.

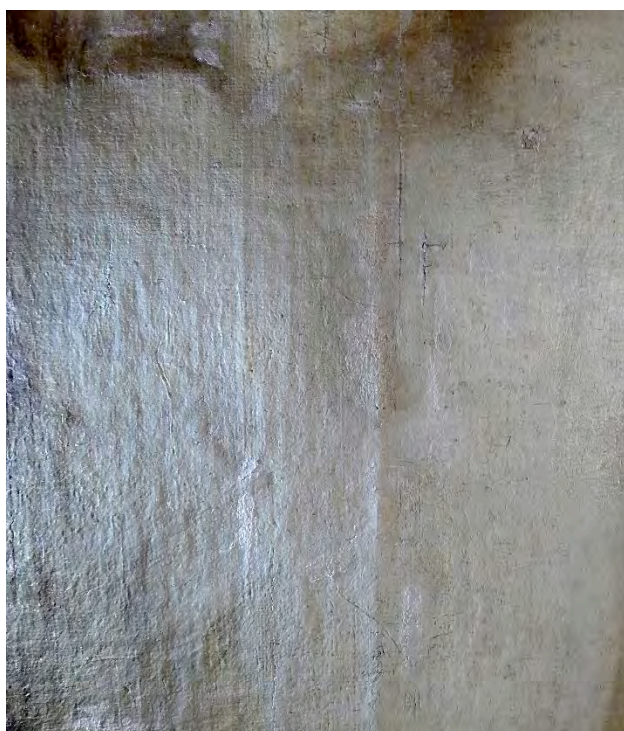
On relève également sur plusieurs œuvres des traces verticales parallèles à celles identifiées comme des coutures. Ces marques – plus légères – mais similaires laissent penser que nous sommes en présence de traces dues aux coutures des lés de la toile de rentoilage.

Détail d'une couture (à droite) et d'une ligne parallèle faisant penser à une marque de couture de toile de rentoilage sur l'œuvre *La Crucifixion* – Sacristie.

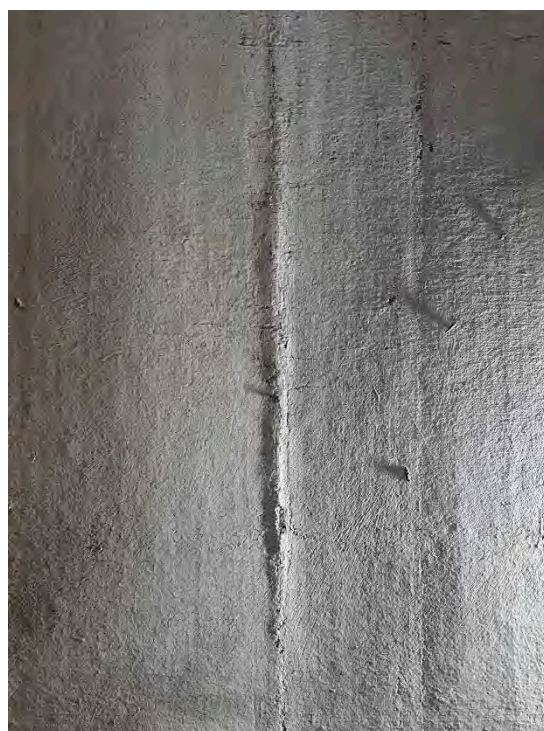
Détail d'une couture (à gauche) et d'une ligne parallèle faisant penser à une marque de couture de toile de rentoilage sur l'œuvre *L'Annonciation* – Chapelle Sud.

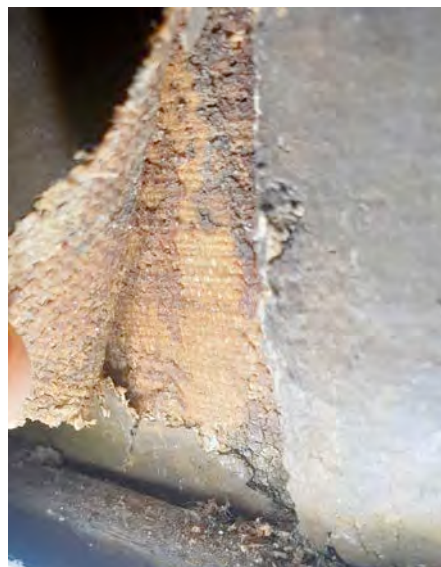
L'adhésif de rentoilage est une colle de pâte. La couche est épaisse et visiblement assez irrégulière comme en attestent les très nombreux nodules relevés sur toutes les œuvres. La colle est très brune, dure et cassante.

Détail de la colle de rentoilage sur  
l'œuvre *L'Annonciation* –  
Chapelle Sud.

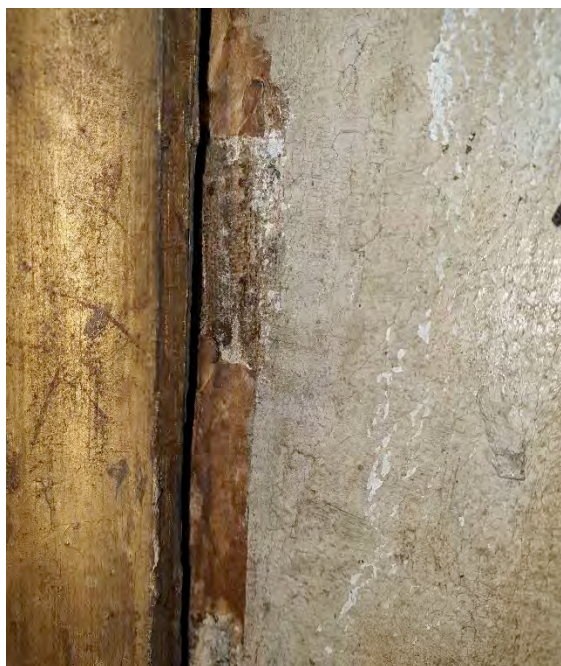
Un papier de bordage est visible localement (surtout en partie basse des œuvres). Il est débordant à la face d'environ 1 cm. Il est très dégradé et oxydé.

Détail d'un résidu de bordage sur l'œuvre *La  
Présentation au Temple* – Chapelle Sud.

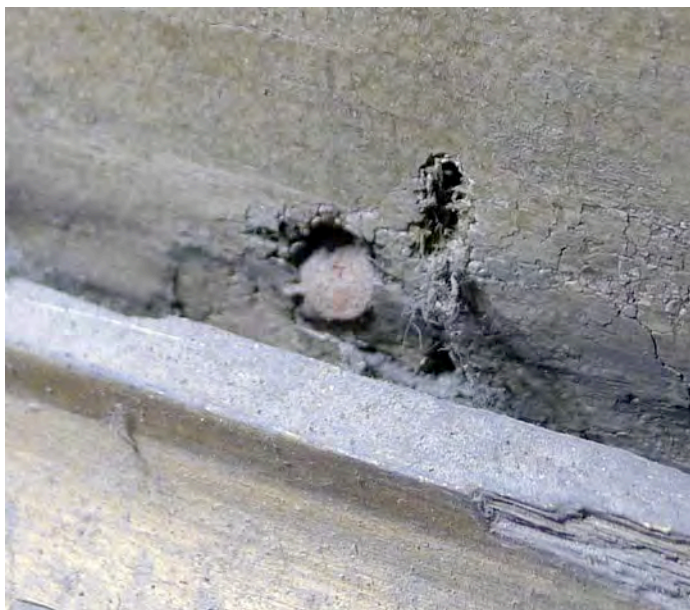
On relève en plusieurs endroits de certaines œuvres des clous par la face.

Détail d'un clou par la face sur l'œuvre *L'Annonciation* – Chapelle Sud.

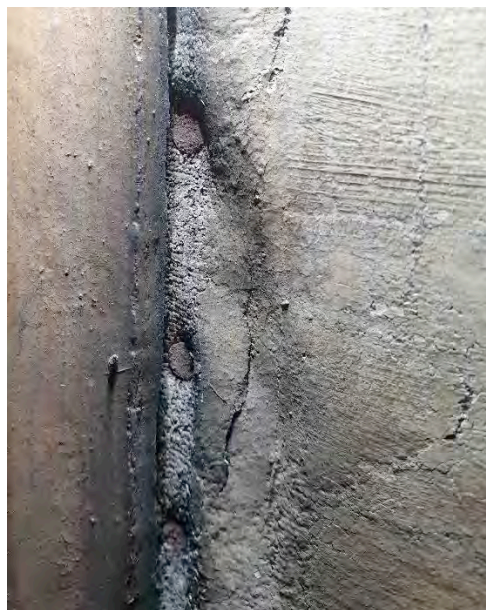
Détail de plusieurs clous fixés par la face dans l'œuvre *La Rencontre de Marie et Elisabeth* – Chapelle Sud.

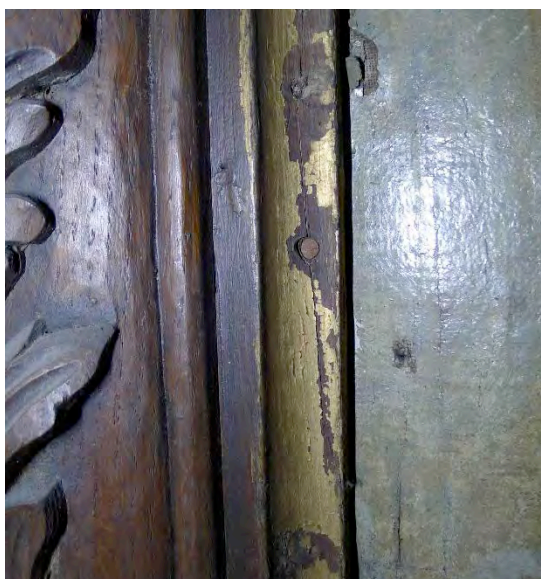
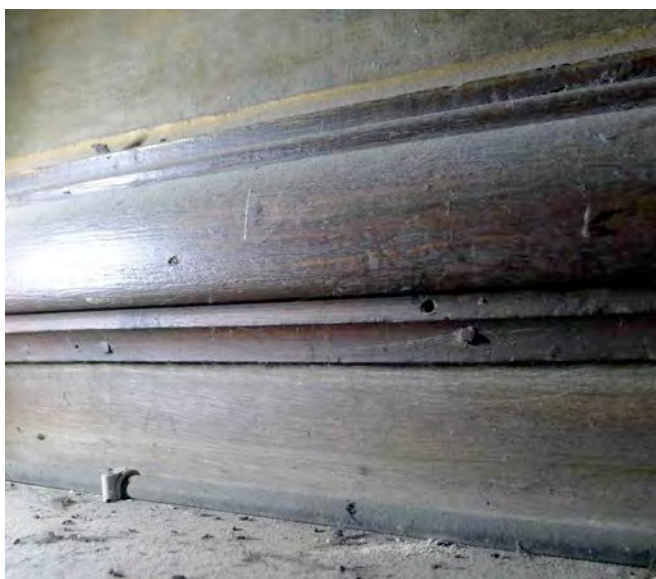
Détails des clous à tête plate maintenant les éléments d'encadrement.

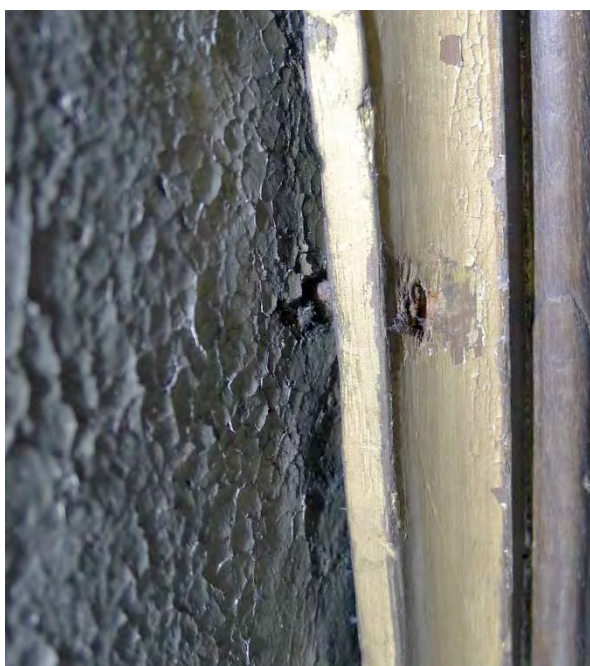
Les clous maintenant la baguette inférieure de l'encadrement la traversent et sont plantés dans l'œuvre.

Détail d'un clou traversant la baguette d'encadrement et fiché dans la peinture de l'œuvre *Jésus au Mont des Oliviers* – Chapelle Nord.

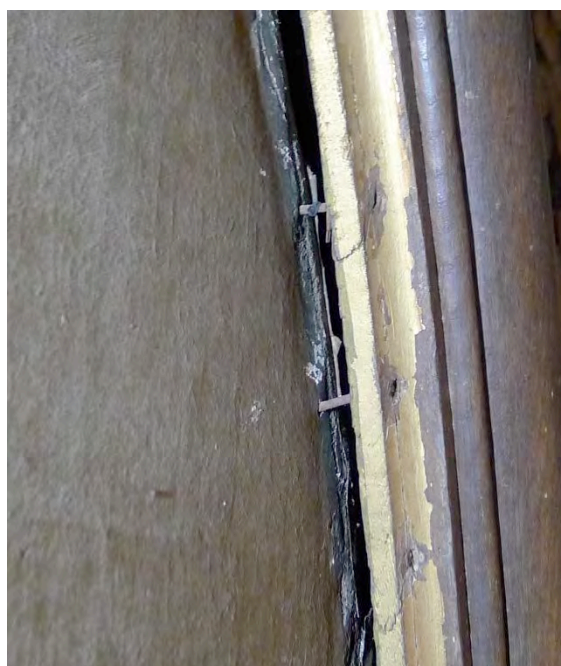
Détail de plusieurs clous traversant la baguette d'encadrement et fichés dans la peinture de l'œuvre *La Descente de croix* – Chapelle Nord.

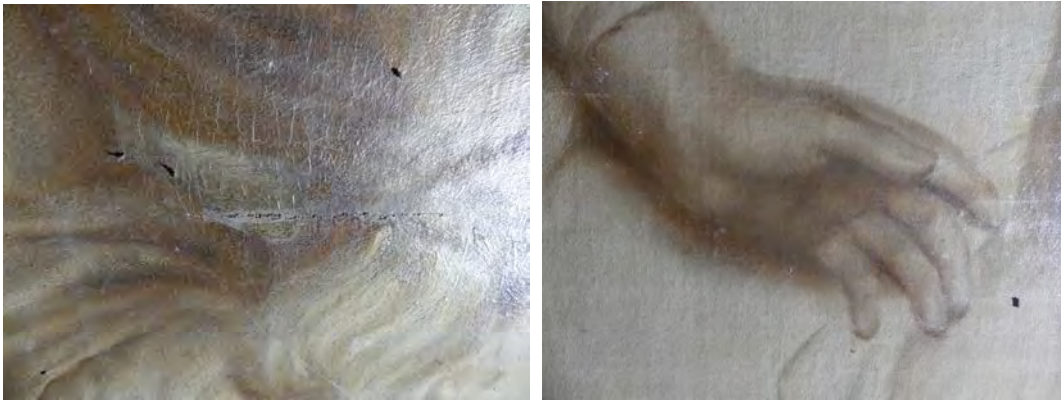
Détails des glacis bruns chauds utilisés pour réaliser les ombres dans la *Descente de Croix*. Probablement réalisés avec un pigment transparent, ils créent des ombres chaudes et transparentes qui accentuent le relief et contrastent avec le côté froid et minéral des grisailles. Les zones de glacis bruns sont parfois parcourues par un léger réseau de craquelures spécifiques, liée à la technique originale.

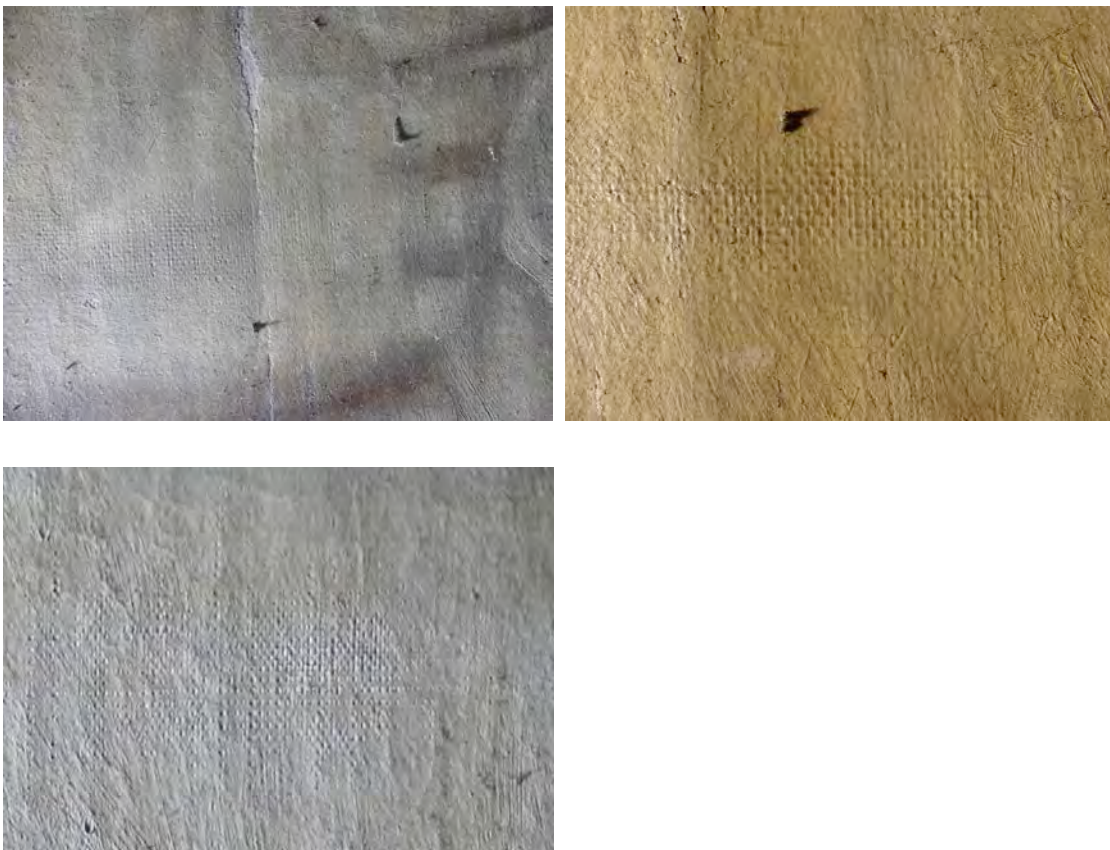
Détails montrant des empreintes de toile visibles dans la *Rencontre de Marie et Elisabeth* en haut et dans la *Présentation au Temple* en bas. Ces empreintes de toile témoignent probablement de la mise en œuvre des grisailles : réalisées en atelier, elles ont très certainement été roulées avec la couche picturale à l'intérieur, ce qui fait que le revers de la toile s'est trouvé en contact avec la matière picturale encore peu sèche, laissant son empreinte.

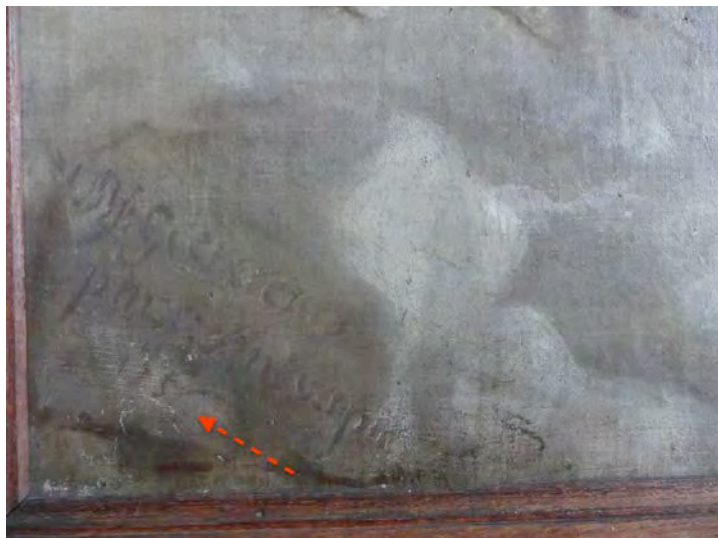
Détail du coin inférieur dextre avec la signature du peintre ouvrant le cycle des grisailles de la cathédrale de Cambrai : « M.J GEERAERTS PINX.ANTWERPEN 1756 »  
Le chiffre 6 a été en par effacé par des usures.

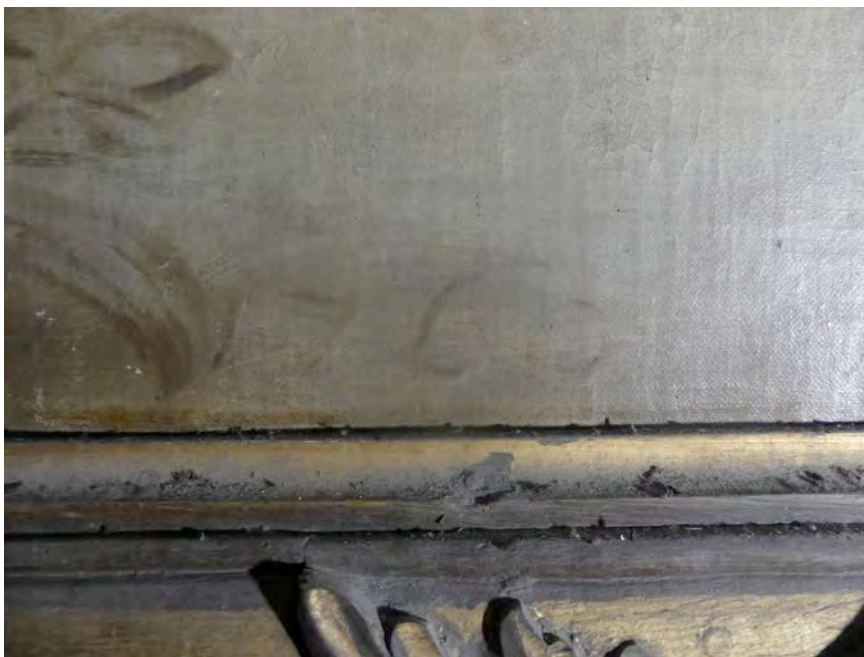
Détail de la date «1760 » un peu usée, peu lisible.

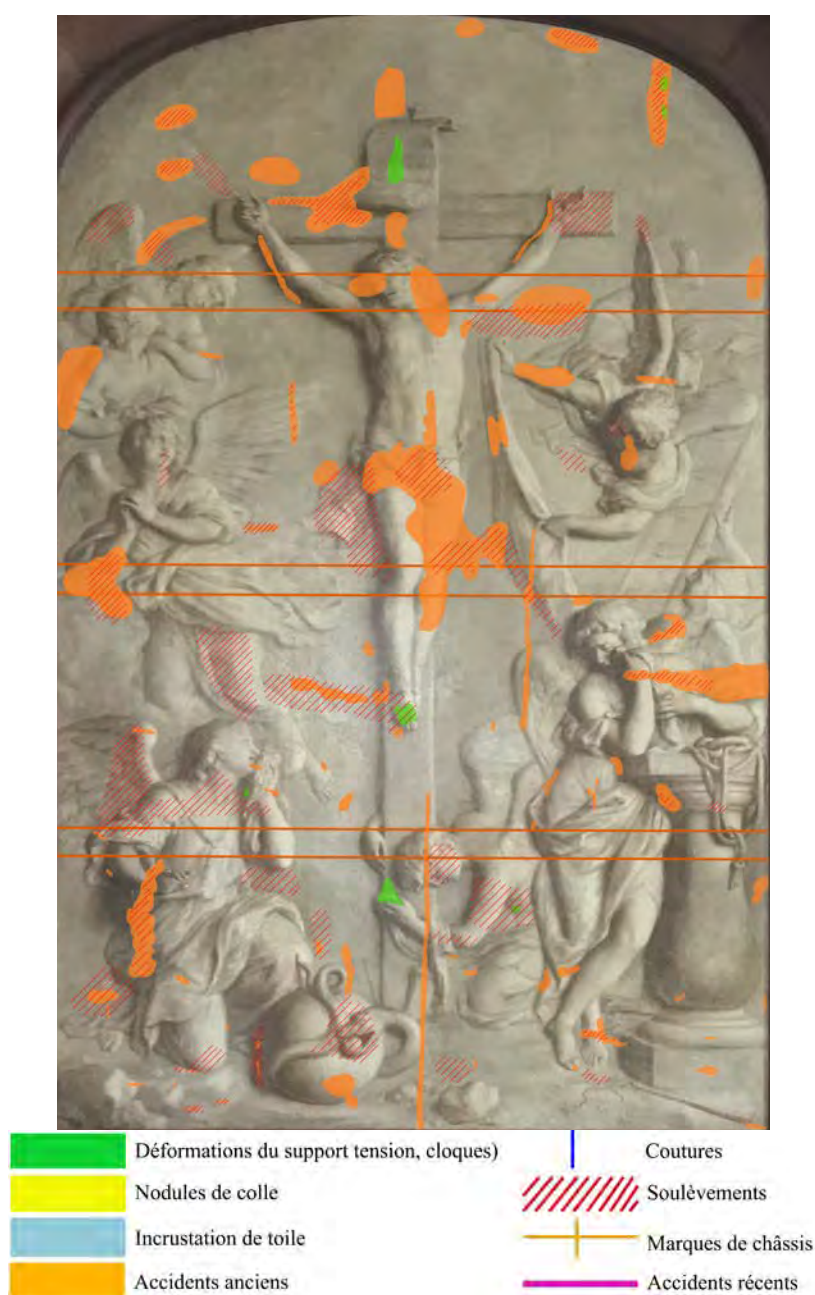
**Effet de cordage :** La surface de l'œuvre présente un effet de cordage vertical.

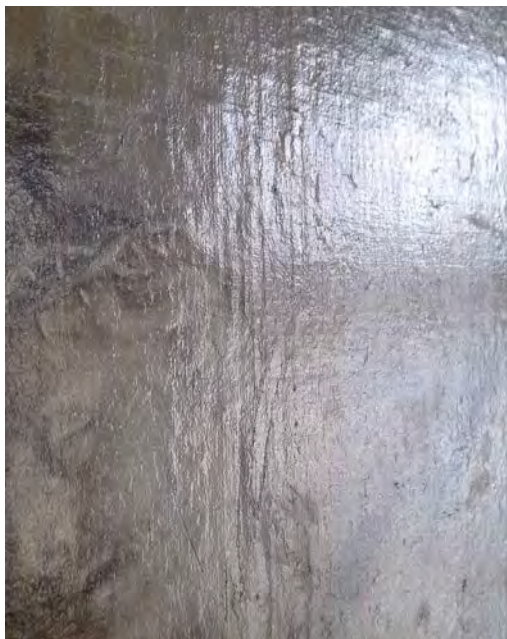
Détail de la couche picturale et de l'effet de cordage

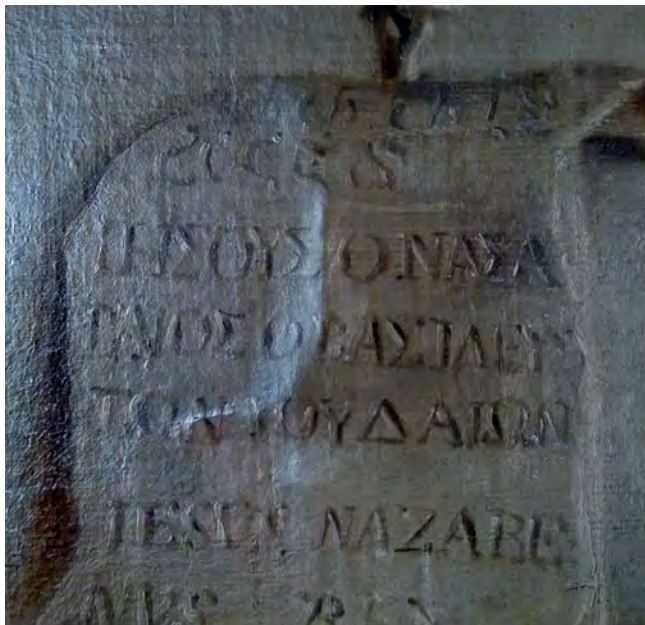
**Déformations des supports :** L'œuvre présente quelques déformations ponctuelles, ainsi qu'une large zone dans le quart supérieur droit. Enfin des déformations sont visibles liées aux traverses et montants du châssis.

Détail d'une déformation au niveau de la partie supérieure de la croix

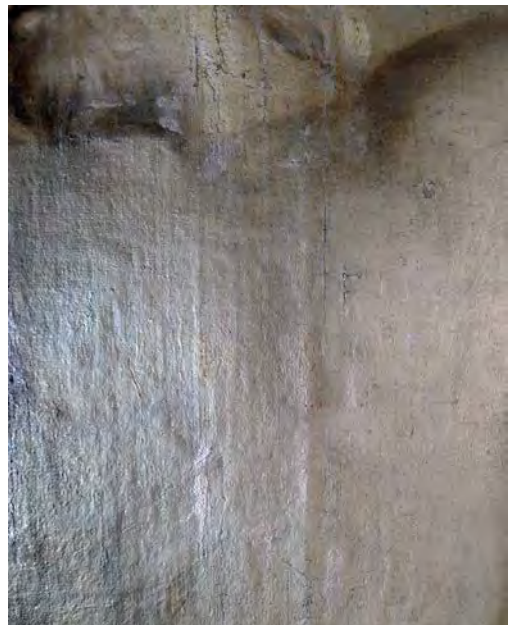
Détail des déformations de toile au niveau de la couture, probablement liées aux bords rabattus de la couture ainsi que des marques de châssis

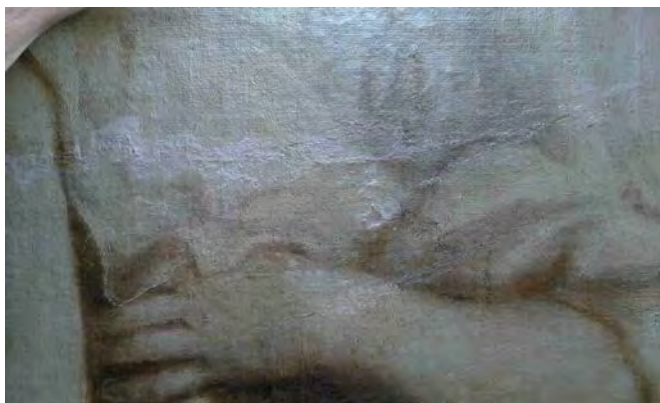
**Accidents anciens :** L'œuvre comporte quelques accidents anciens. Ils sont principalement complexes et situés dans la partie inférieure. Ils ont été restaurés et repeints.

Détail d'un accident complexe

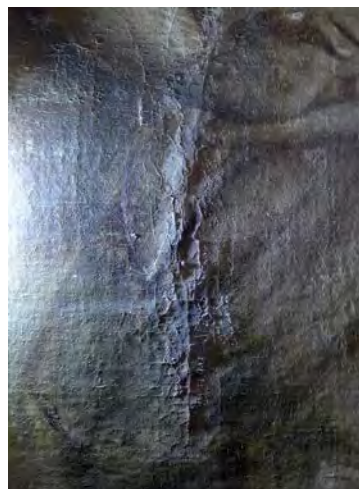
Détail des accidents anciens, liés à des manipulations

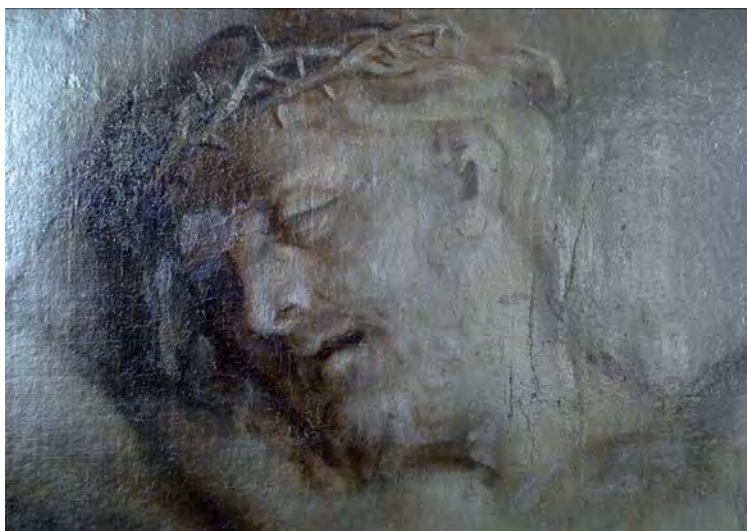
Détail des anciens accidents au niveau du visage du Christ

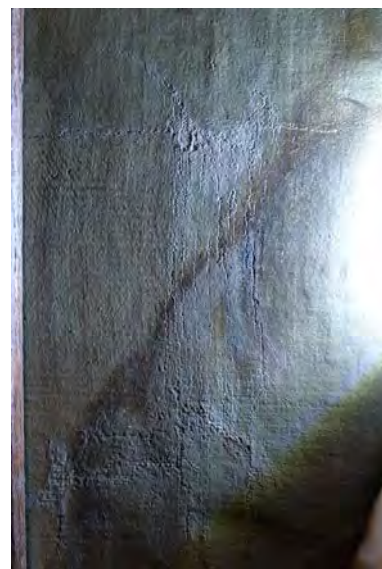
Détail des accidents sur le bord gauche

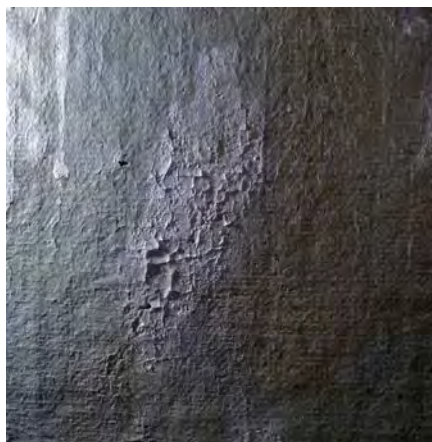
**Lacunes et soulèvements :** Les zones accidentées sont fréquemment accompagnées de soulèvements. L'œuvre présente plusieurs zones de soulèvements prononcés.

Détail d'une zone présentant des soulèvements

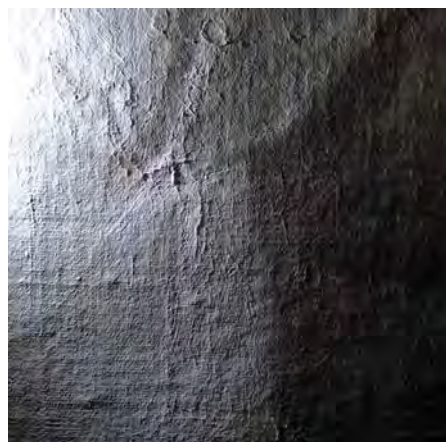
Détail des soulèvements de couche picturale

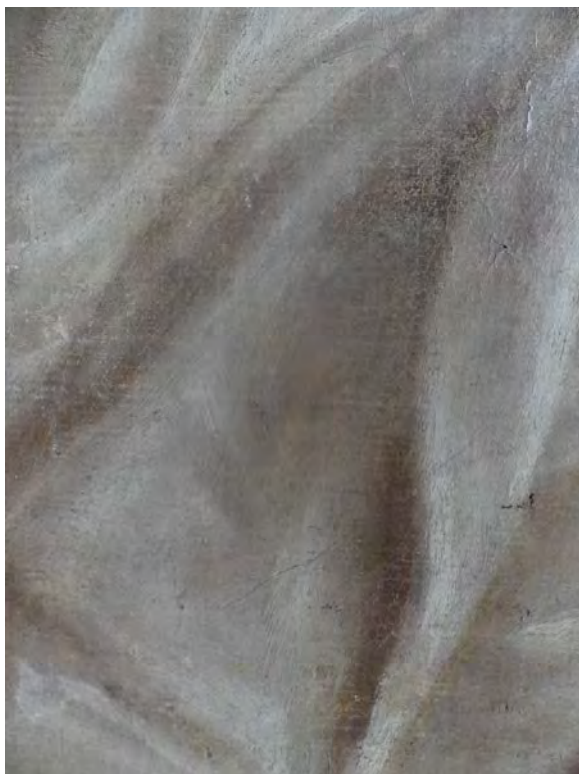
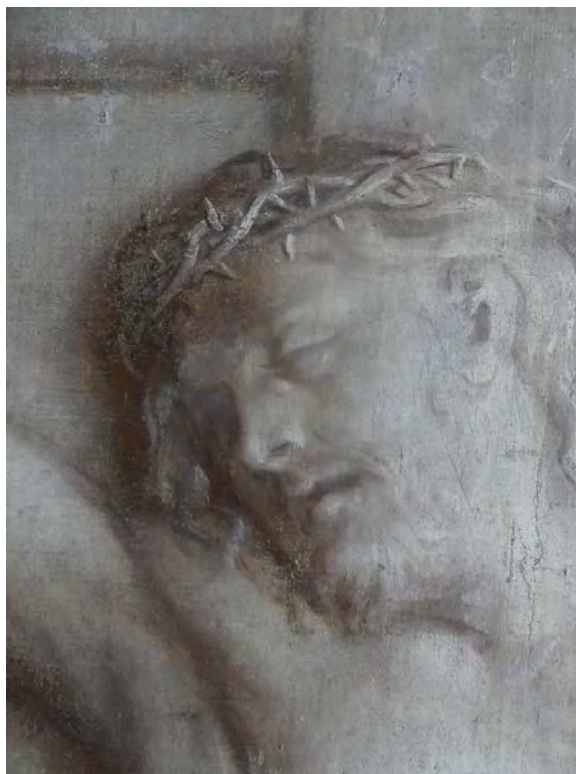
**Vernis et chancis :** un vernis assez mince recouvre l'œuvre, datant probablement de l'intervention de G. Chauffrey. Le vernis est oxydé, jaune, irrégulier et chanci sur une grande partie de l'œuvre. Le chanci et la microfissuration du vernis est particulièrement visible dans la partie inférieure et dans les ombres. Par endroits, le vernis est également déplanqué, lacunaire.

Détails montrant le vernis oxydé jauni et chanci opacifiant la couche picturale

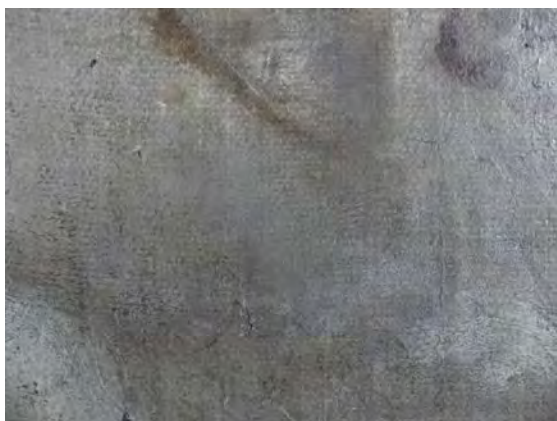
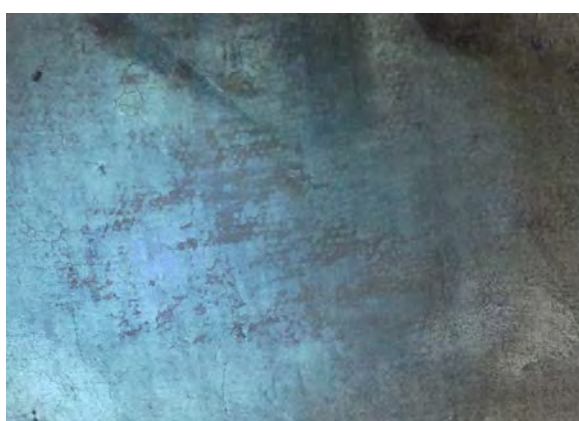
Détail d'une zone de déplaquage du vernis : ces déplaquages apparaissent clairement en fluorescence U.V (zones sombres) Le vernis fluoresce bleu vert, probablement une résine naturelle du type dammar ou Mastic.

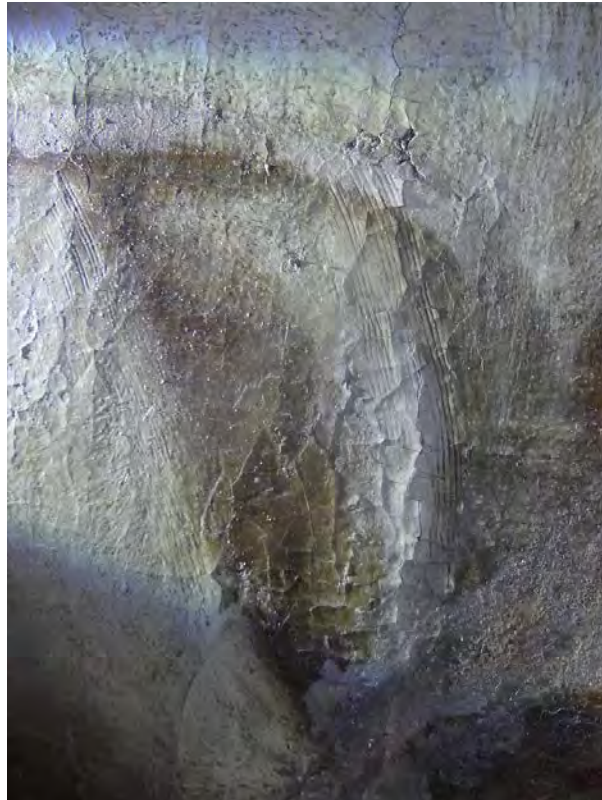
**Repeints :** l'œuvre est constellée de repeints anciens vieillis et altérés formant des taches foncées. Certains ont été réalisés sur de grands mastics débordants griffés avec un outil pour les texturer, camouflant des incrustations et des réparations importantes. Ces mastics sont parfois en soulèvement, en même temps que la matière originale sur laquelle ils débordent.

détail d'une zone où l'on voit un épais mastic structuré et rainuré avec un outil, probablement une spatule crantée. Toute la zone est en soulèvement.

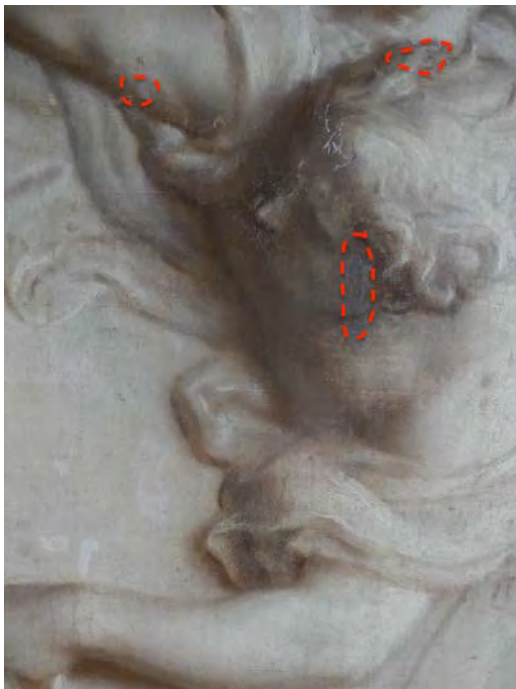
Détail en rouge montrant de petites retouches ponctuelles sur un ange de la partie supérieure

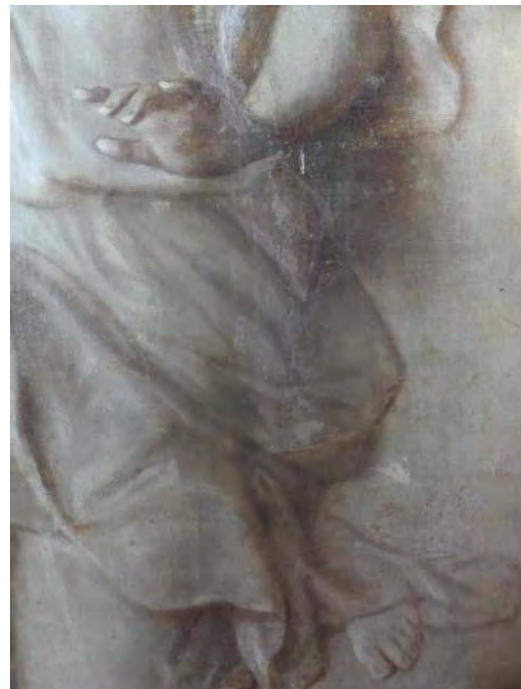
Détail montrant une grande zone accidentée et retouché : le repeint le plus récent est blanchi

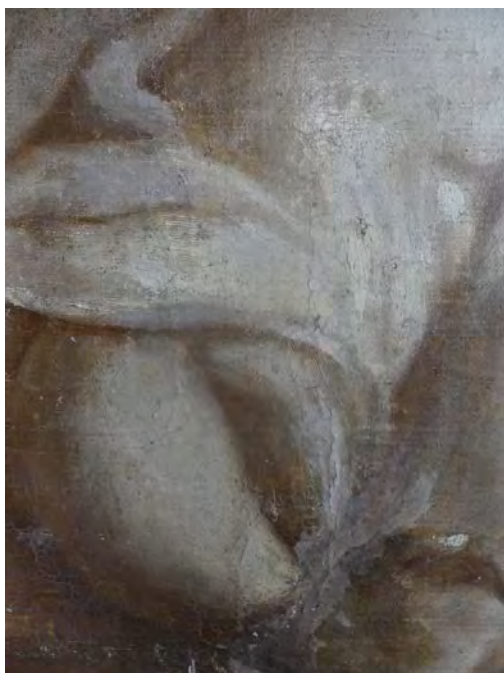
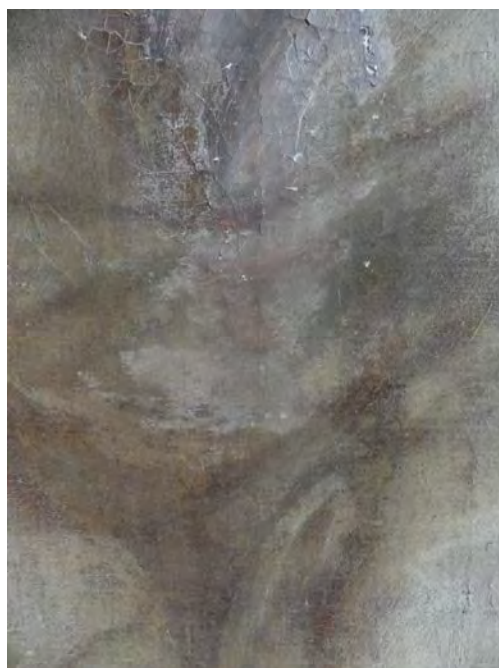
Détail montrant l' intervention de retouche blanchie largement débordante

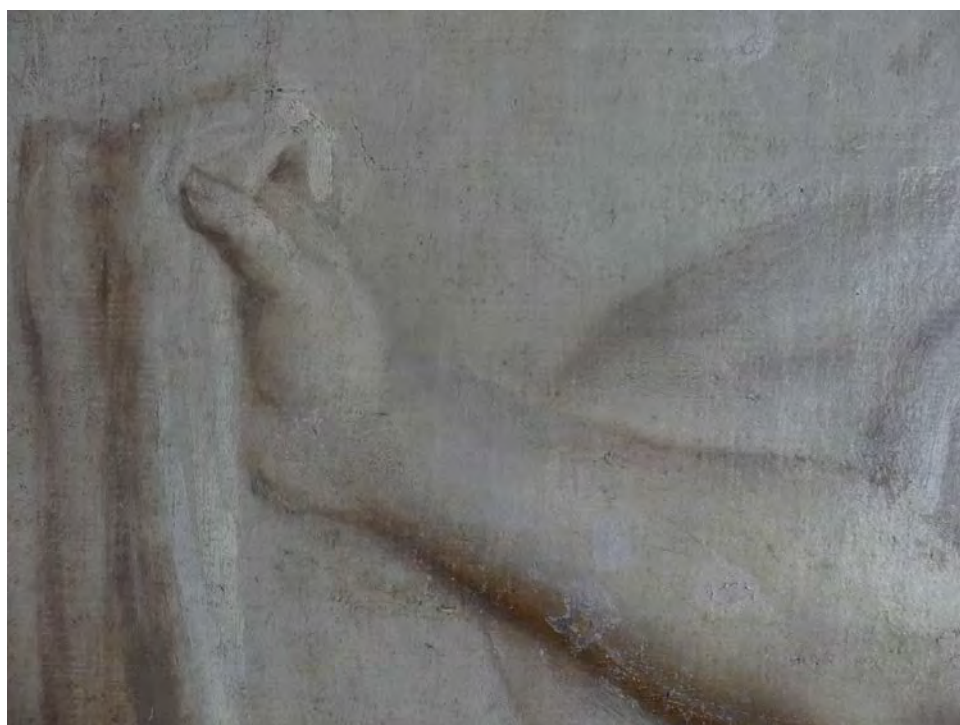
Détail du bras de l'Ange tenant le linge avec de repeints blanchis formant des taches claires

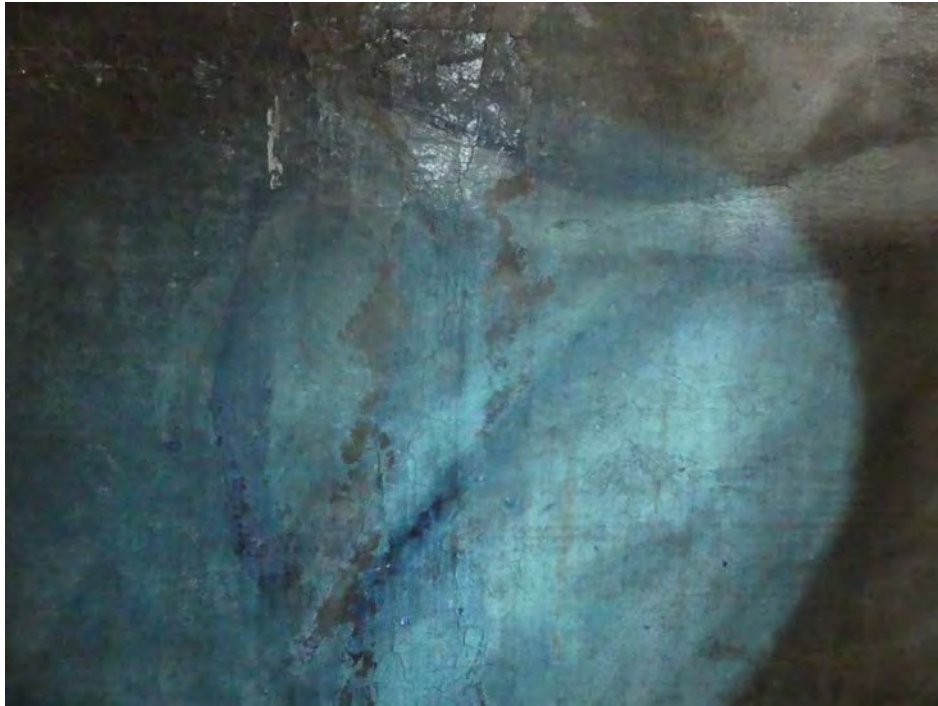
Détail montrant la florescence du vernis et des repeints en lumière U.V

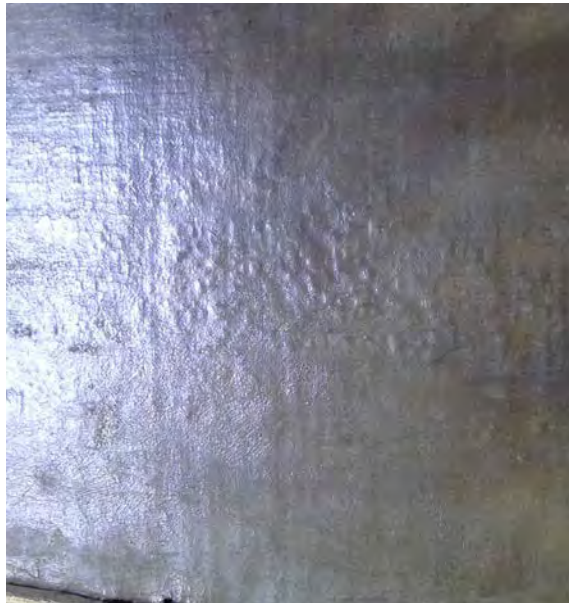
**Nodules de colles :** Plusieurs zones présentent des nodules de colle liés à la réticulation de l'adhésif de rentoilage. Elles sont situées dans la partie inférieure gauche et le long de la couture droite.

Détail d'une zone de nodules de colle (zone inférieure gauche)

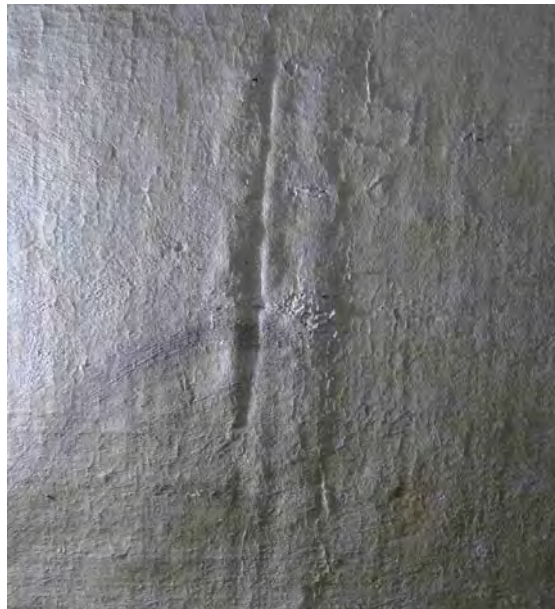
**Déformation des supports :** D'importants scrupules sont présents dans la partie inférieure de l'œuvre. Ils créent une déformation, « un ventre ». La toile est détendue, l'œuvre présente des déformations relativement marquées. La déformation majeure est située le long de la couture droite.

Détail des déformations de toile au niveau de la couture, probablement liées au bords rabattus de la couture

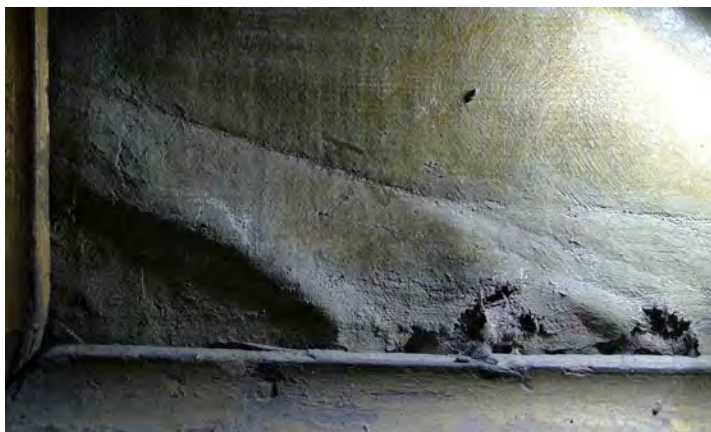
On observe sur l'ensemble de la composition des cloques de rentoilage dues à la perte d'adhésion de l'adhésif de rentoilage.

Détail des cloques de rentoilage dans l'angle inférieur gauche

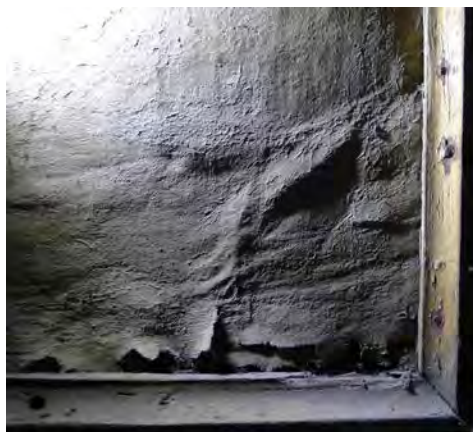
Détail des cloques de rentoilage dans l'angle inférieur droit

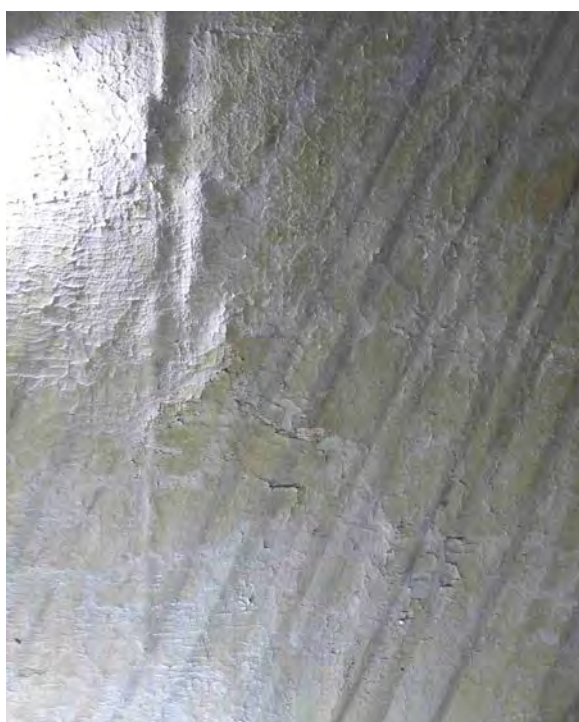
Détail de cloques de rentoilage le long de la couture

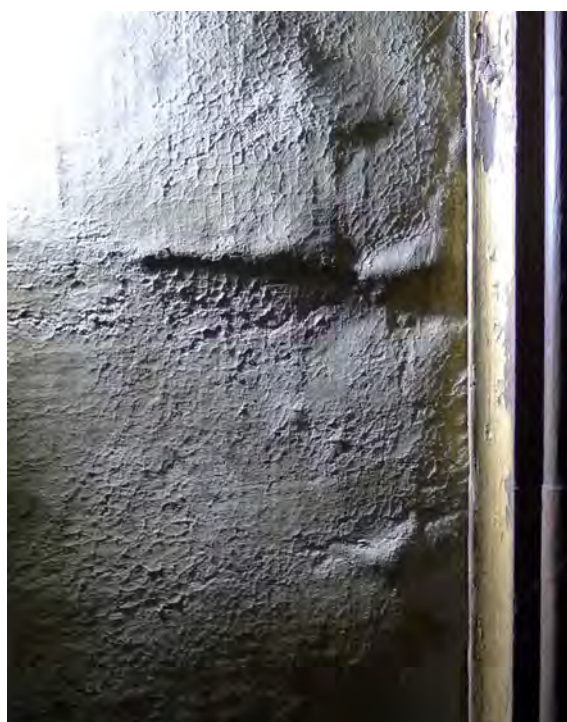
Détail de cloques de rentoilage le long du bord droit

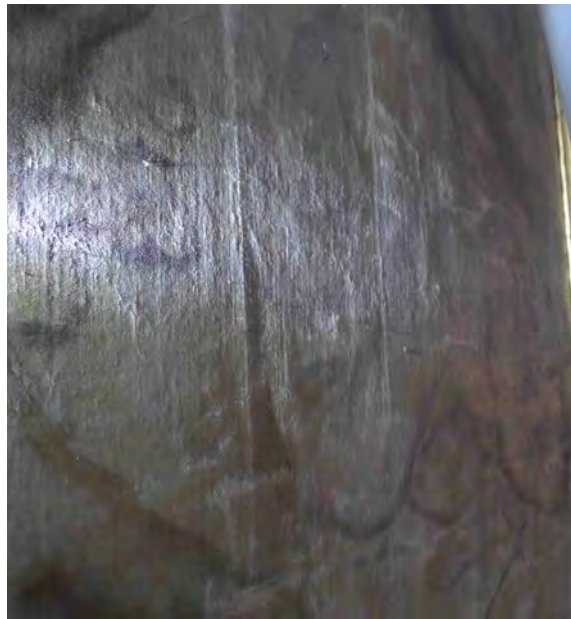
Enfin des déformations sont visibles au niveau des traverses et montants du châssis.

Détail des marques de châssis

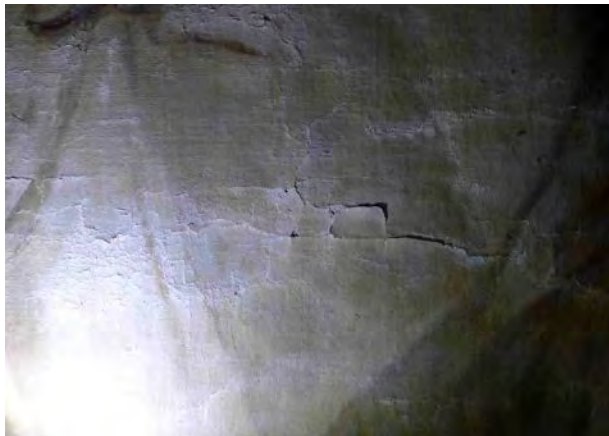
**Accidents anciens :** L'œuvre comporte quelques accidents anciens. Ils sont majoritairement linéaires et complexes. Ils ont été restaurés et repeints.

Détail d'un accident complexe

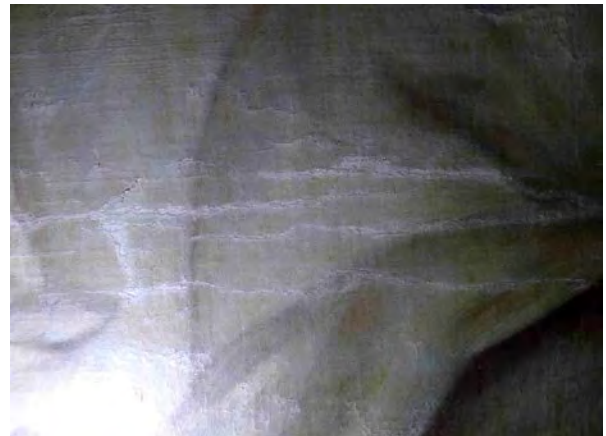
Détail des accidents anciens, liés à des manipulations

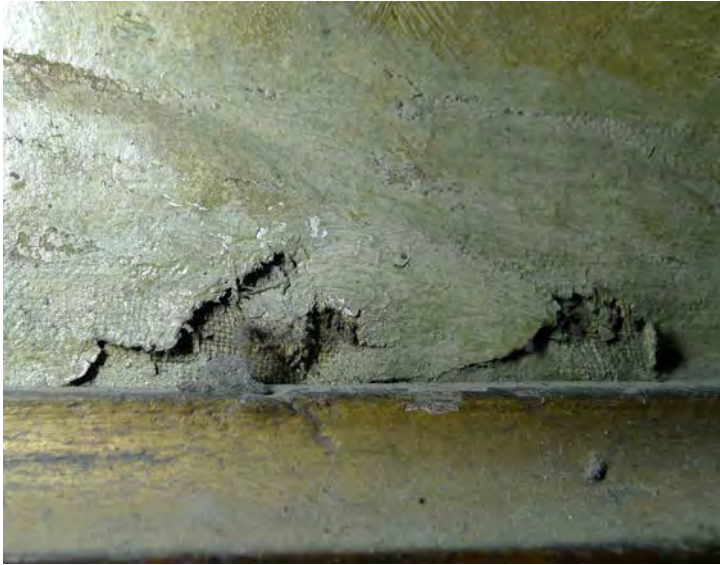
Détail d'un accident récent le long du bord inférieur

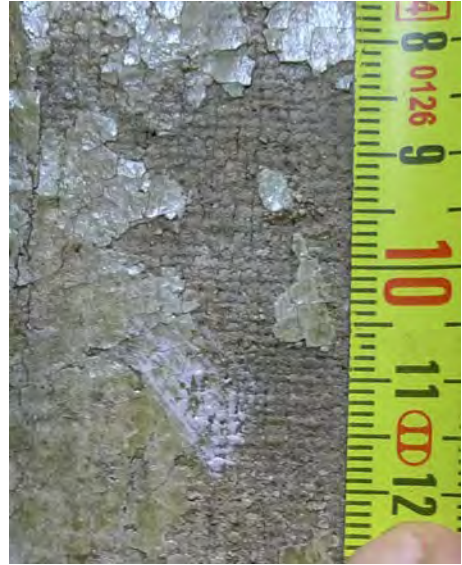
Détail de lacunes de couche picturale récente, ne présentant pas de retouche.

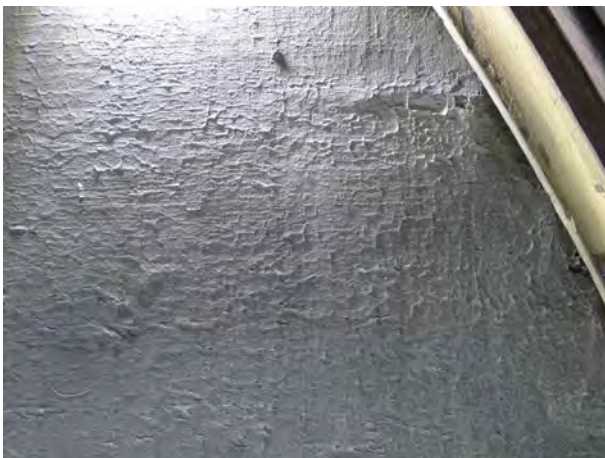
**Lacunes et Soulèvements :** L'œuvre présente un réseau de craquelures généralisées en soulèvements. Elle est en soulèvements quasi généralisés. Les zones accidentées sont fréquemment accompagnées de soulèvements notamment au niveau de la zone médiane.

Détail d'une zone craquelée présentant des pertes de matières et soulèvements

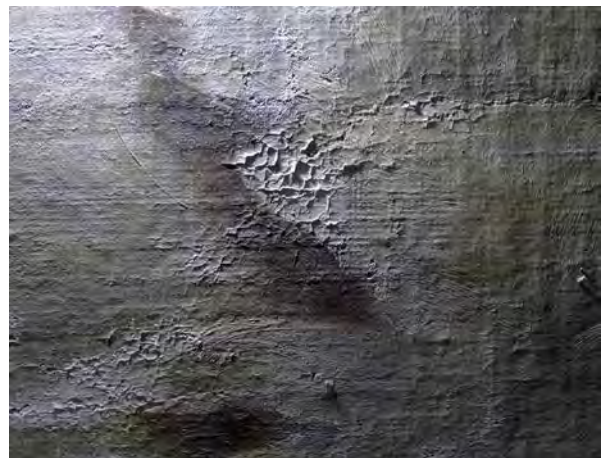
Détail d'une lacune de couche picturale craquelée, accompagnée de soulèvements
