# ÉTUDE PRÉALABLE A LA RESTAURATION DE NEUF PEINTURES À L'HUILE EN GRISAILLE DE MARTIN JOSEPH GEERAERTS

*CATHÉDRALE DE CAMBRAI*

*Novembre 2020*

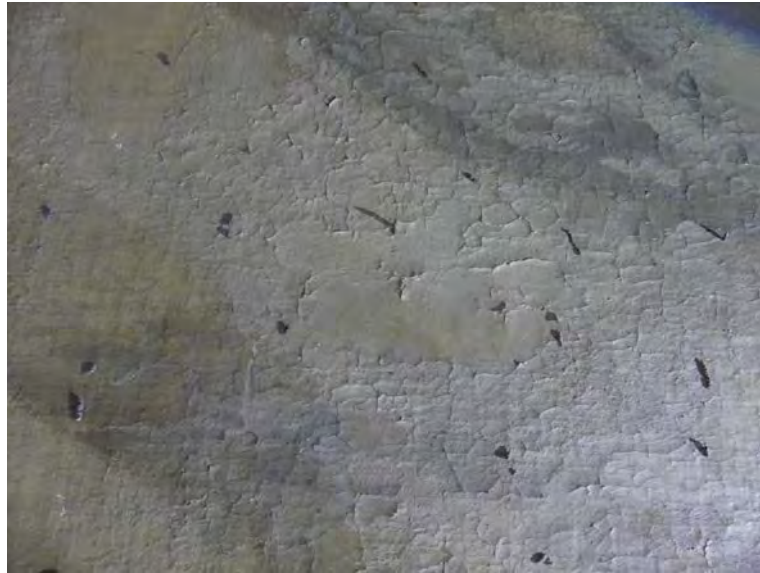
**Encrassement et déjections :** l'œuvre est très encrassée, particulièrement dans la partie supérieure. On observe beaucoup de poussière présente sur la surface picturale ainsi que de nombreuses crottes de chauve souris formant de petites pelotes grises de 2 à 5 mm , ainsi que des traces d'urine de ces mammifères formant localement de petites taches jaunes brillantes bien visibles. On remarque beaucoup de toiles d'araignées dans la partie supérieure et sur les bords.

Détail montrant l'état d'encrassement et les nombreuses crottes de chauve-souris accrochées sur la surface

Un dépoussiérage préalable devra être réalisé avant dépose des œuvres pour restauration à cause de la présence en surface de beaucoup de matériaux macroscopiques divers et variés accumulés à la surface des œuvres.

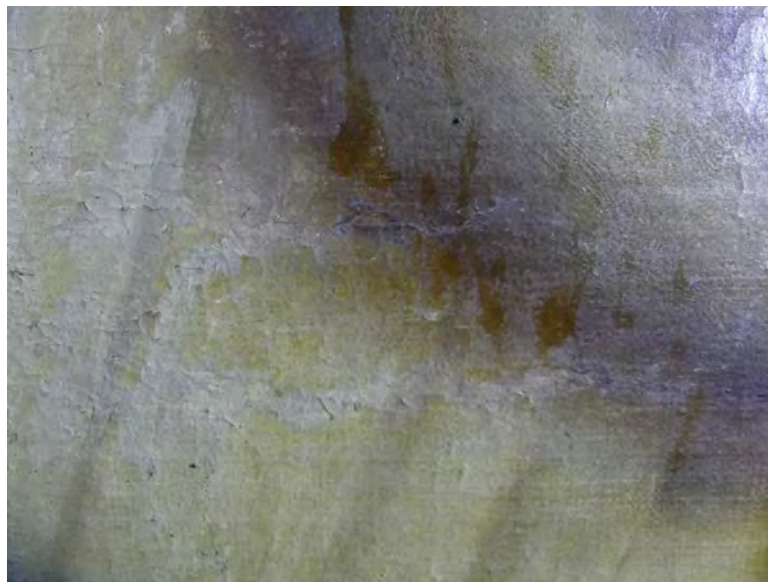
Détail des taches jaunes causées par l'urine des chauve-souris

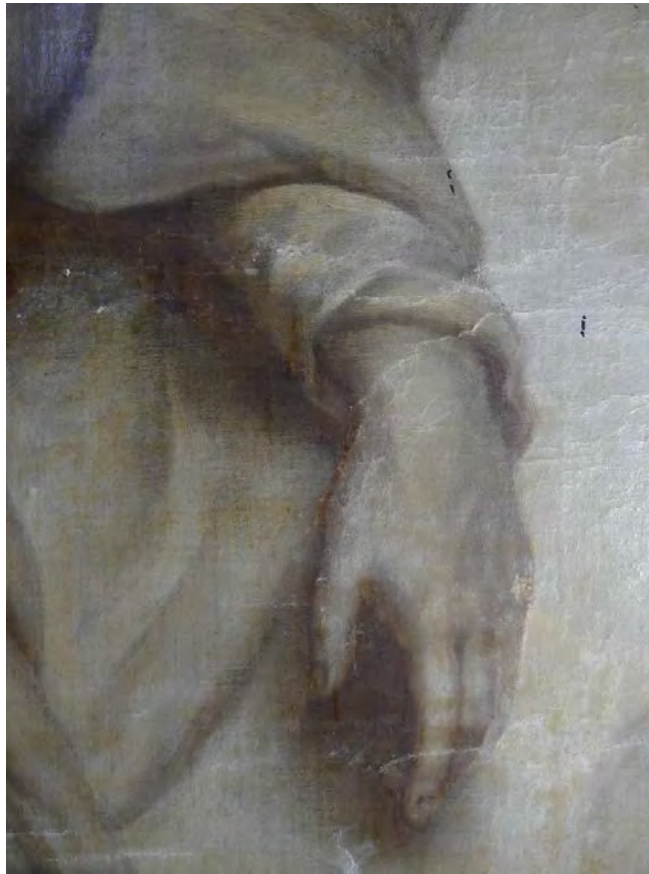
**Vernis :** l'œuvre est recouverte d'un vernis oxydé jauni particulièrement irrégulier, épais, brillant. Le vernis forme par endroit des plaques jaunes épaisses (voir relevé). Il n'est pas chanci.

Détail montrant le vernis oxydé jaune très irrégulier formant des taches

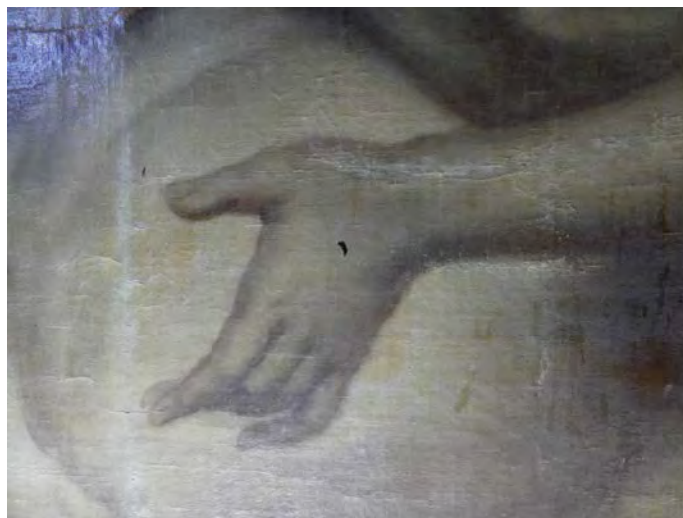
**Craquelures :** Un réseau de craquelures horizontales dû au roulage des toiles.

Détail montrant le réseau de craquelures horizontal dû probablement au roulage et les soulèvements de la matière fragilisée .

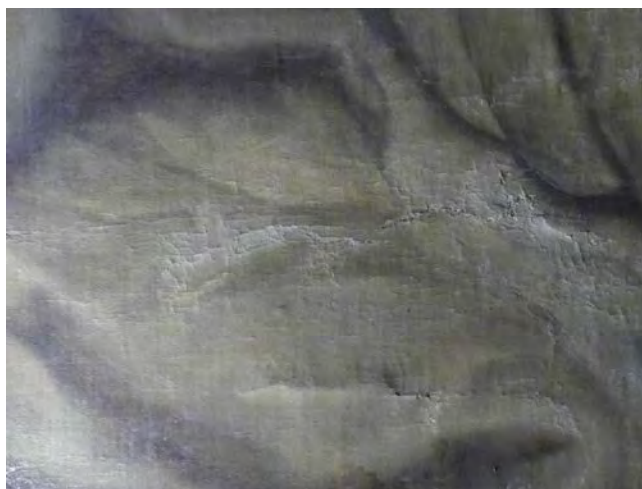
**Soulèvements et lacunes :** l'œuvre est en soulèvement généralisé, avec de nombreuses écailles de couche picturale instables et de nombreuses lacunes. Le reste de la peinture est également menacé par les soulèvements.

Détail d'une zone craquelée et soulevée dans le vêtement de l'Ange

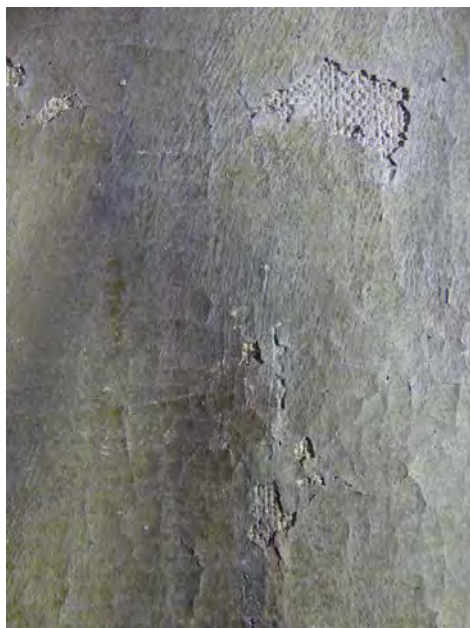
Détail montrant des lacunes et la toile originale au fond

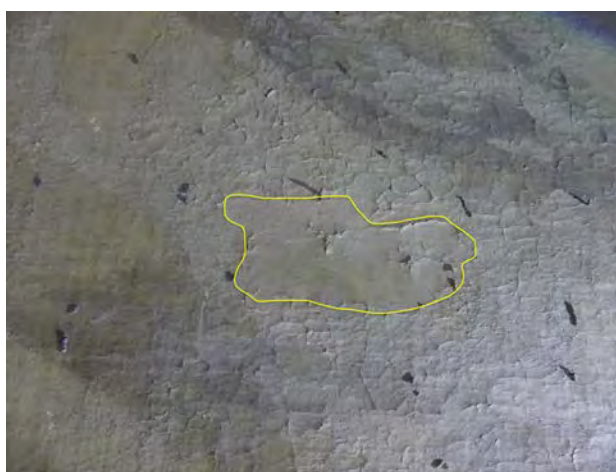
Détail d'une portion de ciel très soulevé et repeint :  
au centre on aperçoit une surface plus lisse qui correspond à une incrustation de toile mastiquée probablement réalisée lors de l'intervention la plus ancienne (XIXème siècle) et recouverte par l'intervention très débordante de Chauffrey.

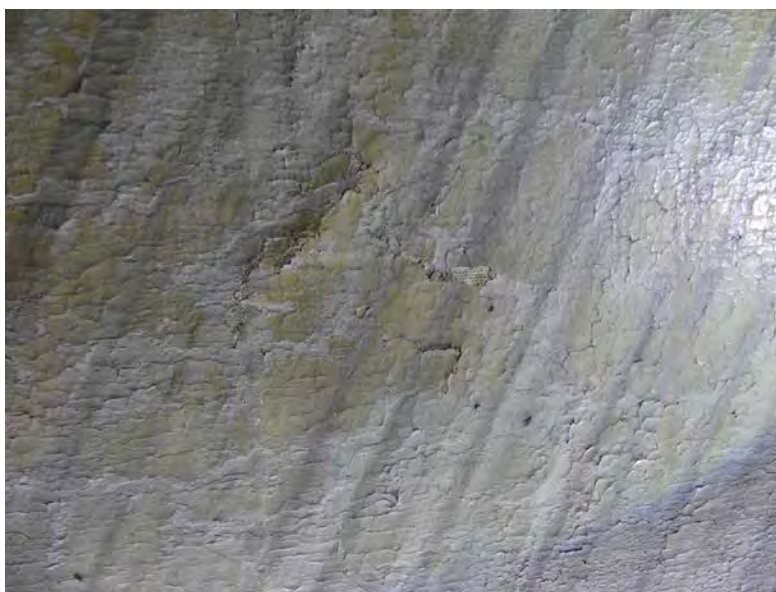
Détail d'une zone en soulèvement généralisé dans le ciel et les rayons de lumière : lors de la dernière restauration, l'œuvre a été retouchée dans les lacunes non mastiquées et probablement par dessus des zones déjà fragiles et en amorce de soulèvement, ou après un refixage in situ sommaire.

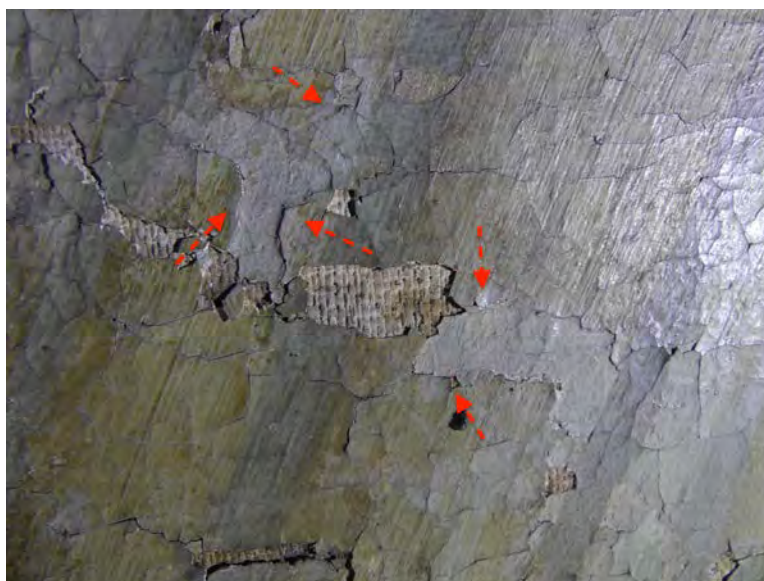
Détail des soulèvements, lacunes et repeints dans les rayons de lumière : cette vue montre clairement que l'œuvre a été retouchée sur place sans nettoyage préalable du vernis oxydé ni masticage : le repeint déborde (Flèches rouges) des lacunes et est clairement situé au dessus du vernis, qui doit donc ici dater de l'intervention précédente (XIX<sup>ème</sup> siècle).

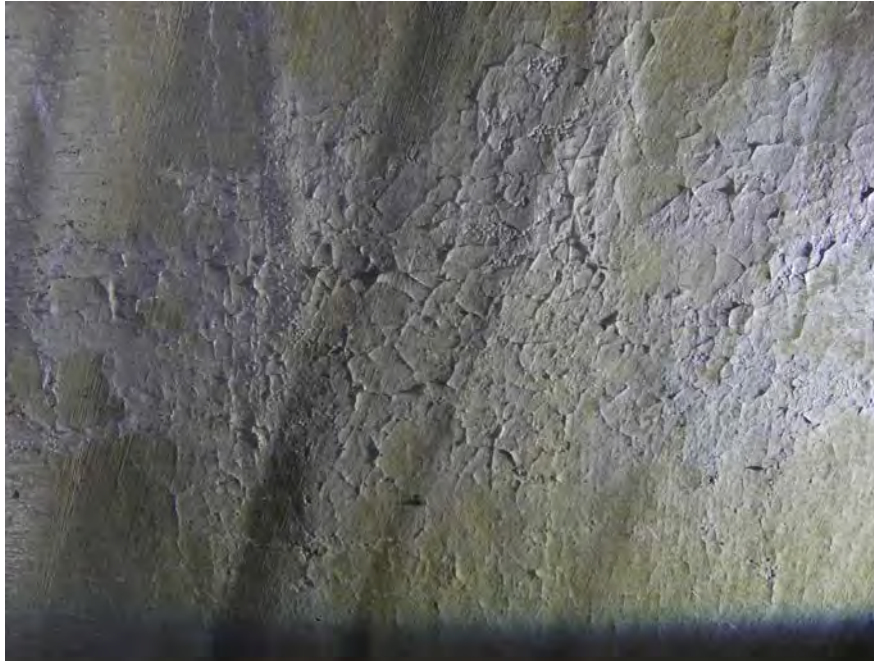
Autre détail montrant une zone en soulèvement largement recouverte de repeint blanchi.

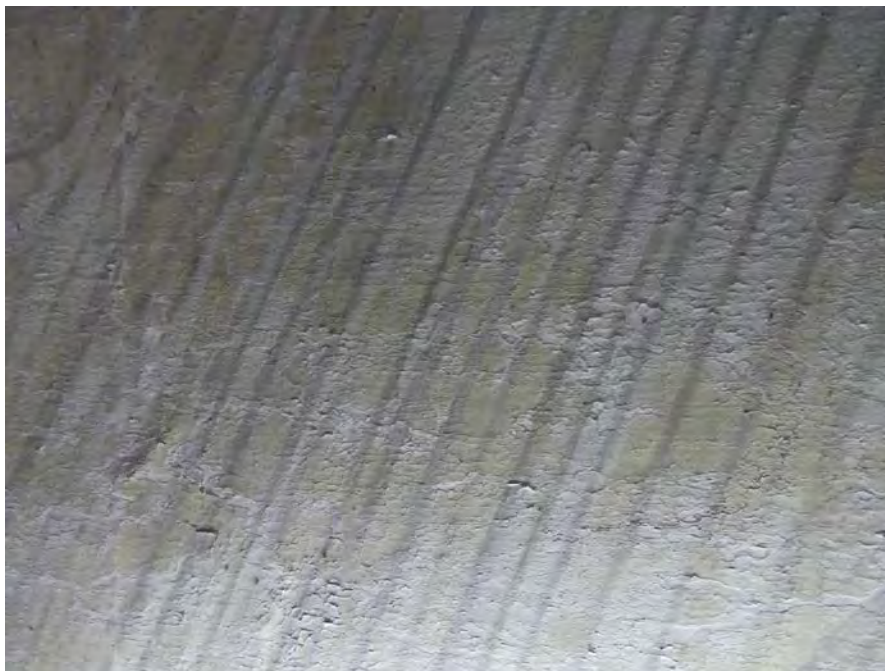
Détail en lumière rasante montrant l'importance des repeints dans les rayons du ciel

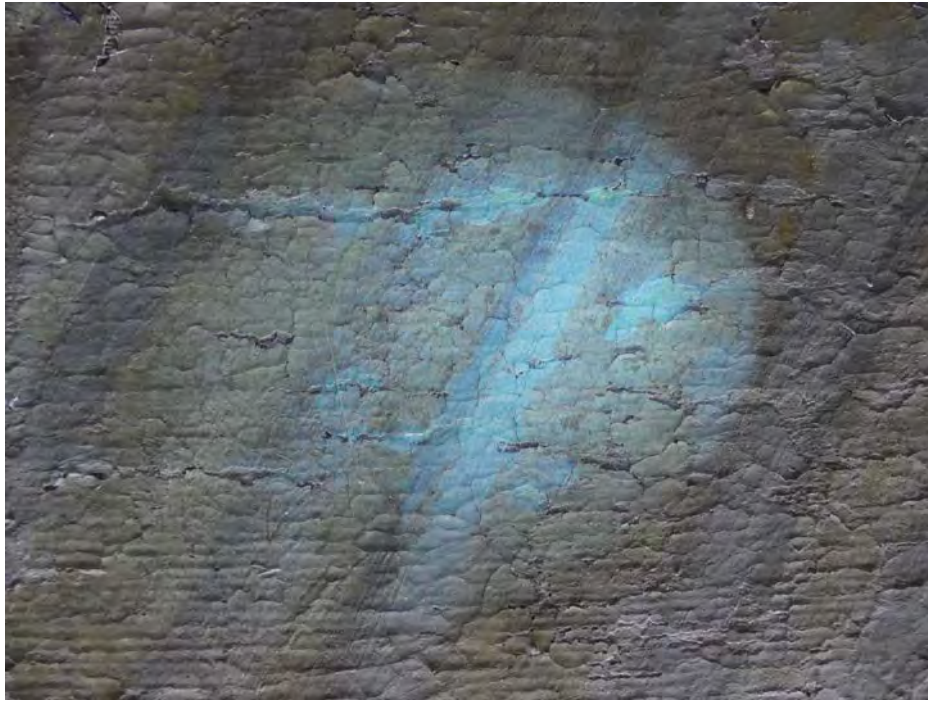
Détail en lumière U.V montrant la florescence bleue du repeint de Chauffrey : celui-ci a souligné les rayons localement pour les mettre en valeur.

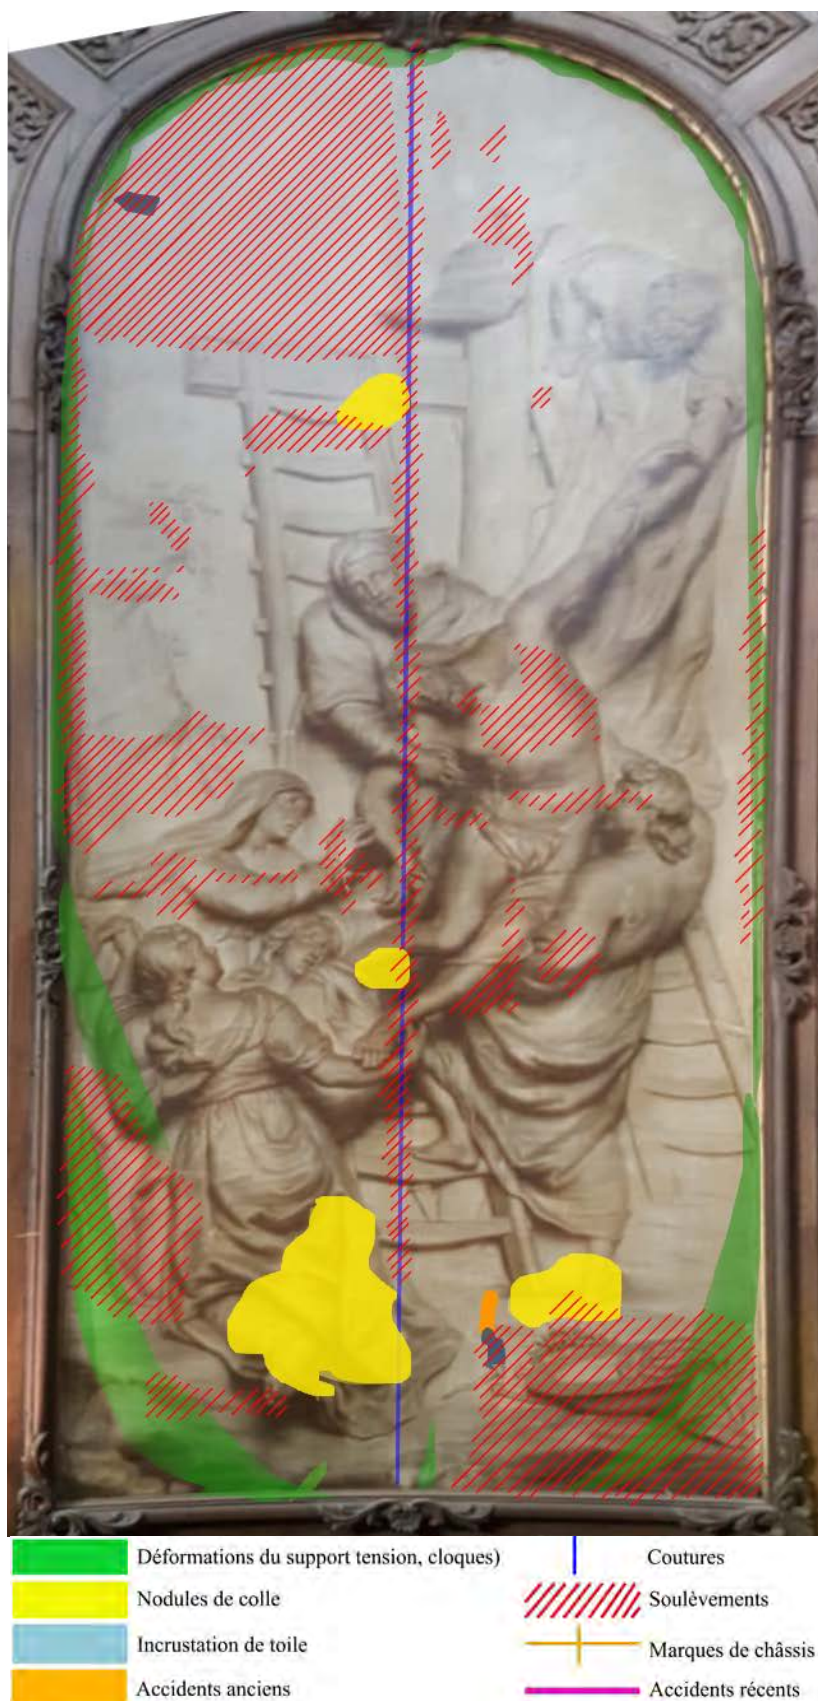
**Effet de cordage :** La surface de l'œuvre présente un effet de cordage vertical

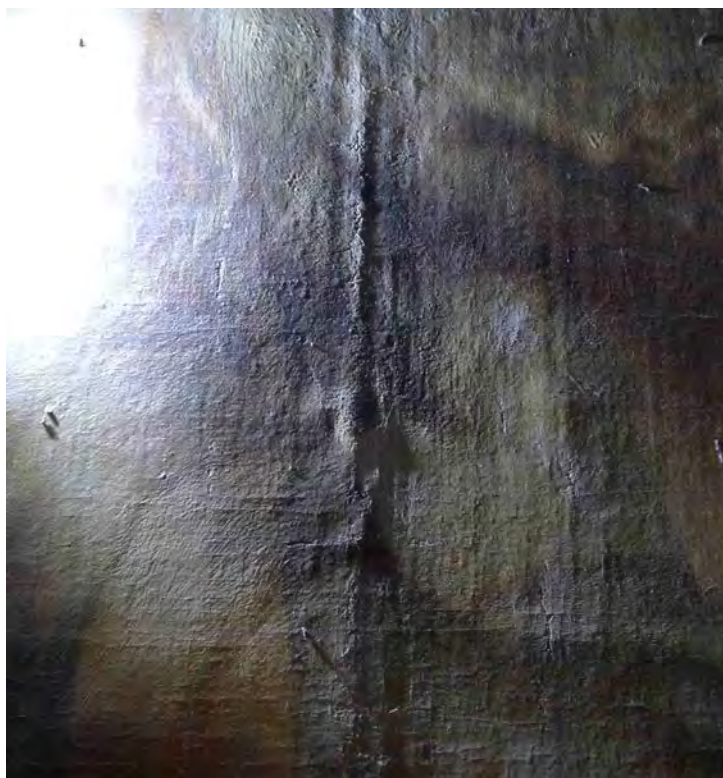
Détail de la couche picturale et de l'effet de cordage

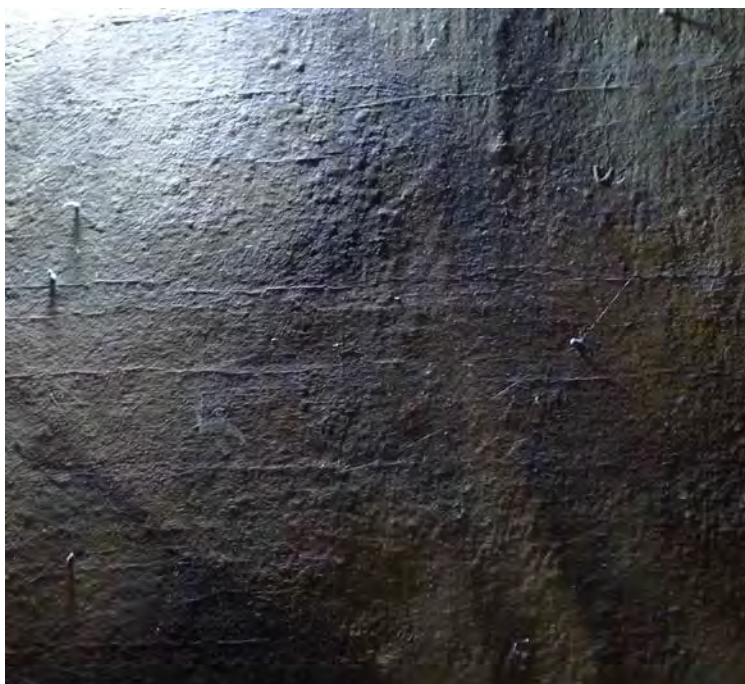
**Nodules de colle :** Quatre zones présentent des nodules de colle liés à la perte d'adhésion du rentoilage et la réticulation de l'adhésif de rentoilage. Elles sont situées dans la partie inférieure.

Détail d'une zone présentant des nodules de colle

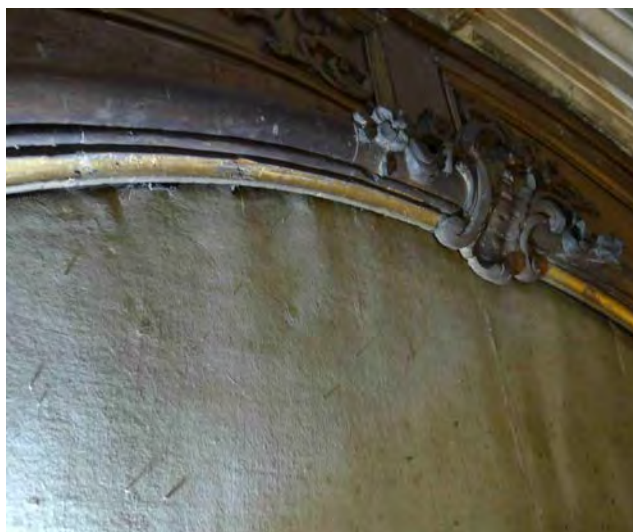
**Déformations des supports :** D'importants scrupules sont présents dans la partie inférieure de l'œuvre. Ils créent une déformation, « un ventre ». La toile est détendue, l'œuvre présente des déformations périphériques.

Détail de déformation au niveau de l'arc

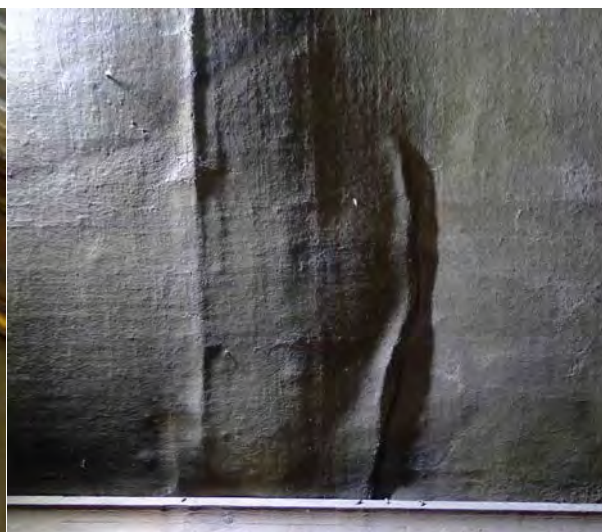
Détail d'un pli et des déformations de toile au niveau de la couture, probablement liées aux bords rabattus de la couture

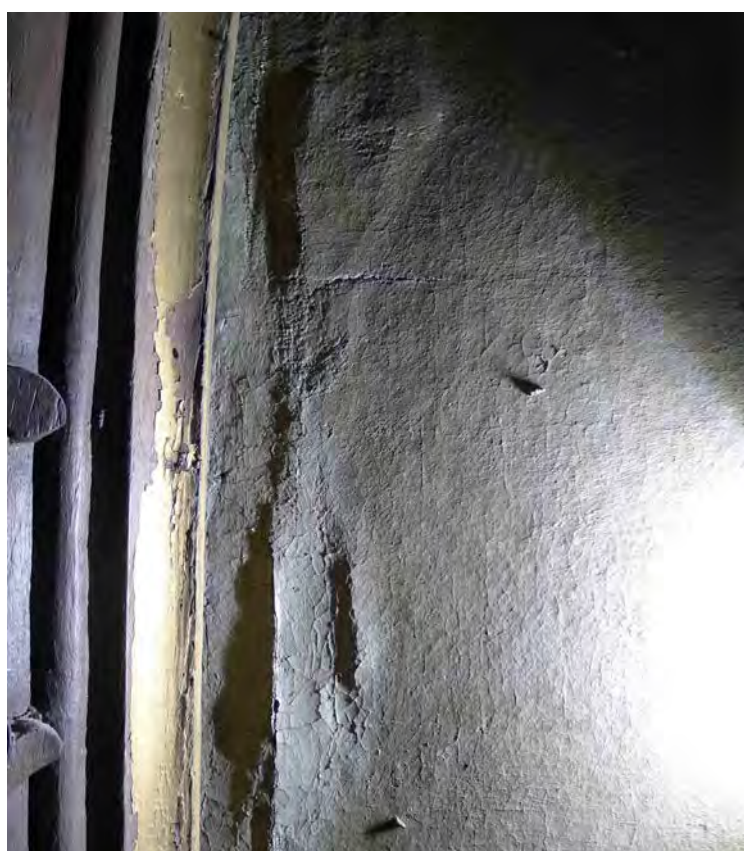
On observe sur l'ensemble de la composition des cloques de rentoilage dues à la perte d'adhésion de l'adhésif de rentoilage.

Détail des cloques de rentoilage sur le bord gauche

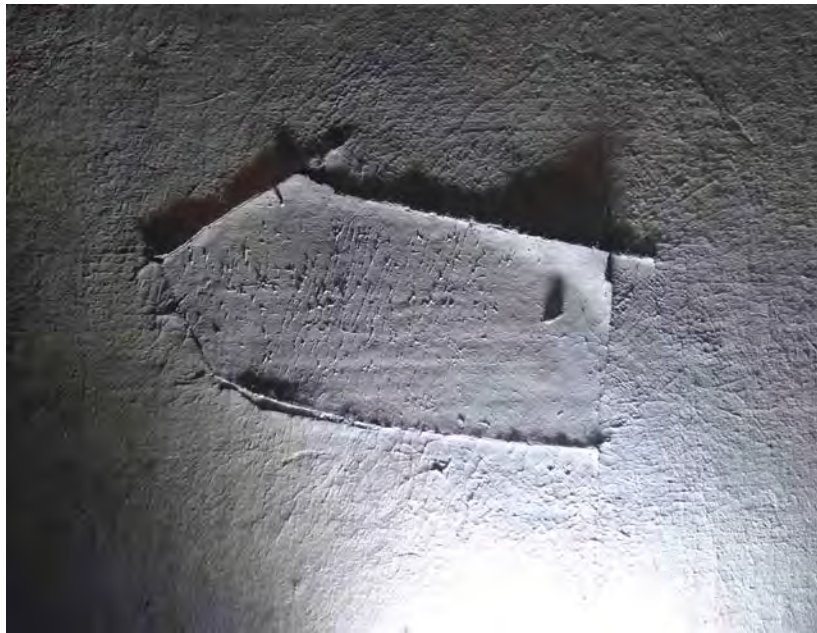
**Incrustations :** Une incrustation est présente dans le quart supérieur gauche.

Détail de l'incrustation

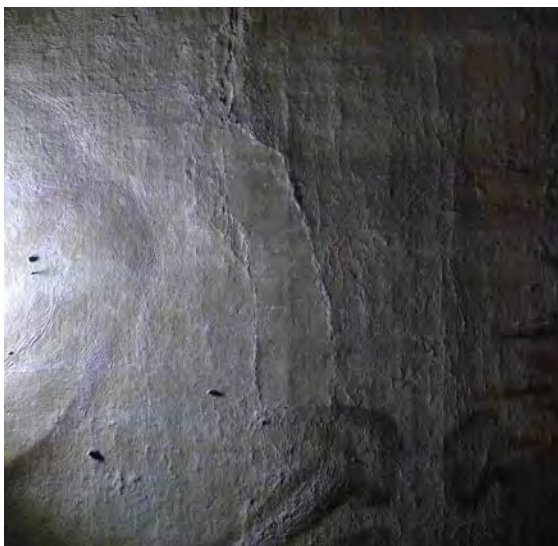
**Accidents anciens :** L'œuvre comporte quelques accidents anciens. Ils sont majoritairement linéaires et complexes. Ils ont été restaurés et repeints.

Détail d'un accident complexe

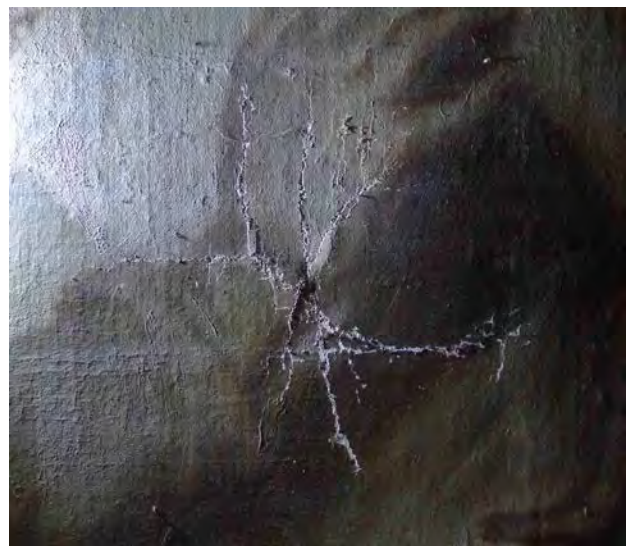
Détail des accidents anciens, liés à des manipulations

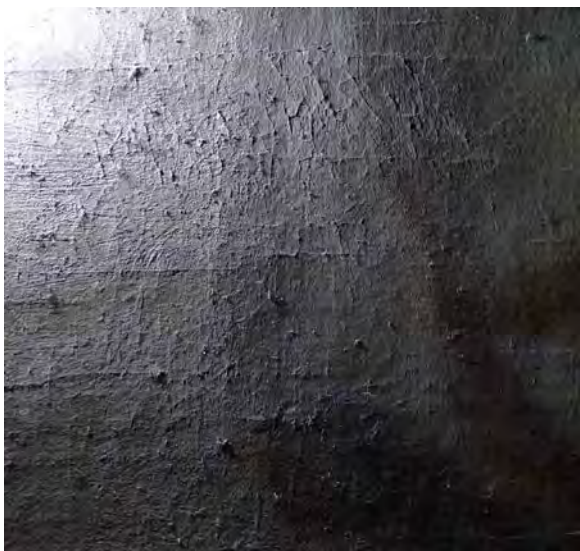
**Lacunes et Soulèvements :** Les zones accidentées sont fréquemment accompagnées de soulèvements notamment au niveau de la zone médiane.

Détail d'une zone craquelée présentant des soulèvements

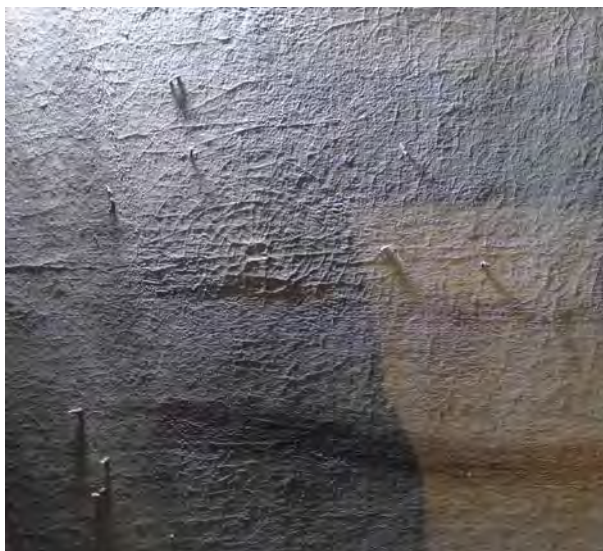
Détail des soulèvements de couche picturale

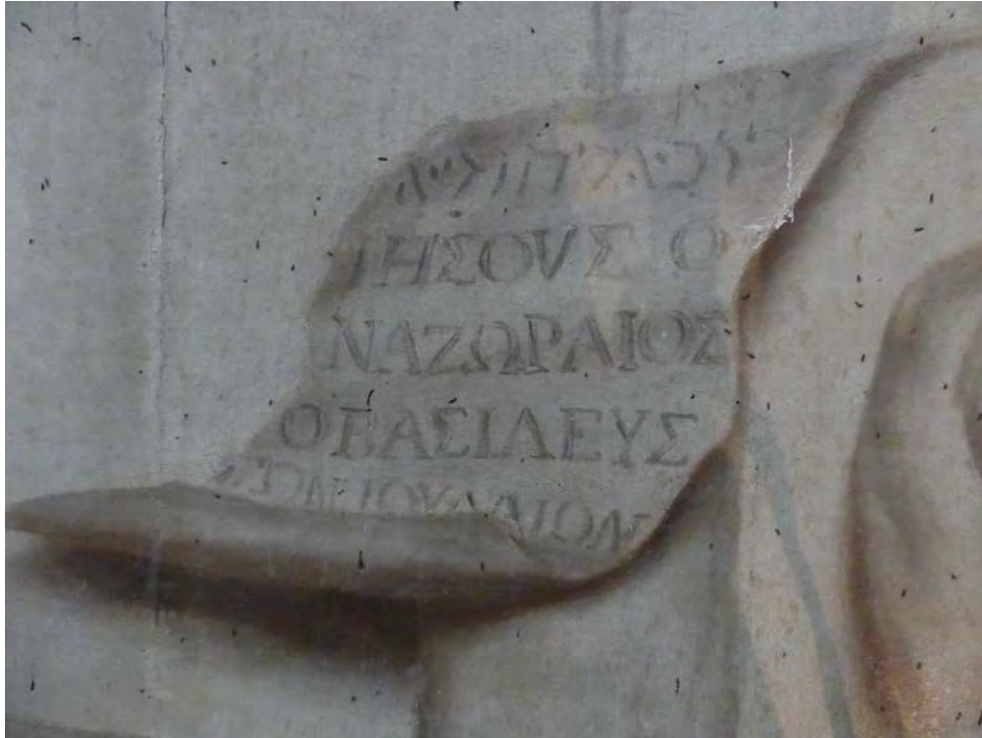
**Encrassement et déjections :** l'œuvre est très encrassée, particulièrement dans la partie supérieure. On observe beaucoup de poussière présente sur la surface picturale ainsi que de nombreuses crottes de chauve souris formant de petites pelotes grises de 2 à 5 mm , ainsi que des traces d'urine de ces mammifères formant localement de petites taches jaunes brillantes. On observe également par endroits sur les bords des toiles d'araignées.

Détail de l'encrassement dans la partie supérieure avec les crottes de chauve-souris adhérant à la surface de l'œuvre

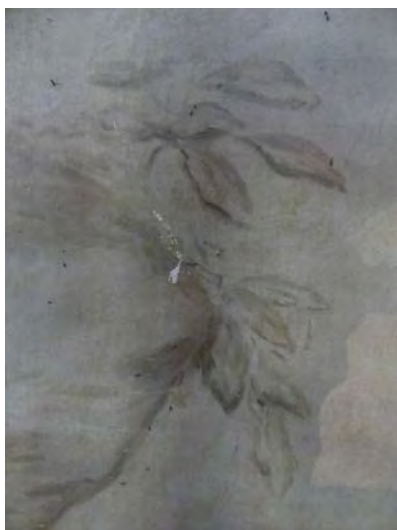
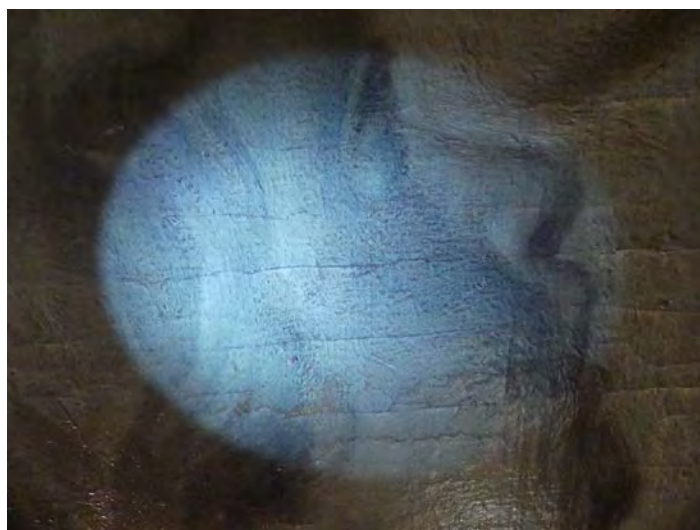
**Vernis :** l'œuvre est recouverte d'un vernis oxydé jauni très irrégulier épais, brillant et délaqué par endroits. Il n'est pas chanci.

Détail à gauche montrant le vernis oxydé irrégulier formant des taches et à droite fluoresçant en bleu vert en lumière U.V, certainement une résine naturelle.

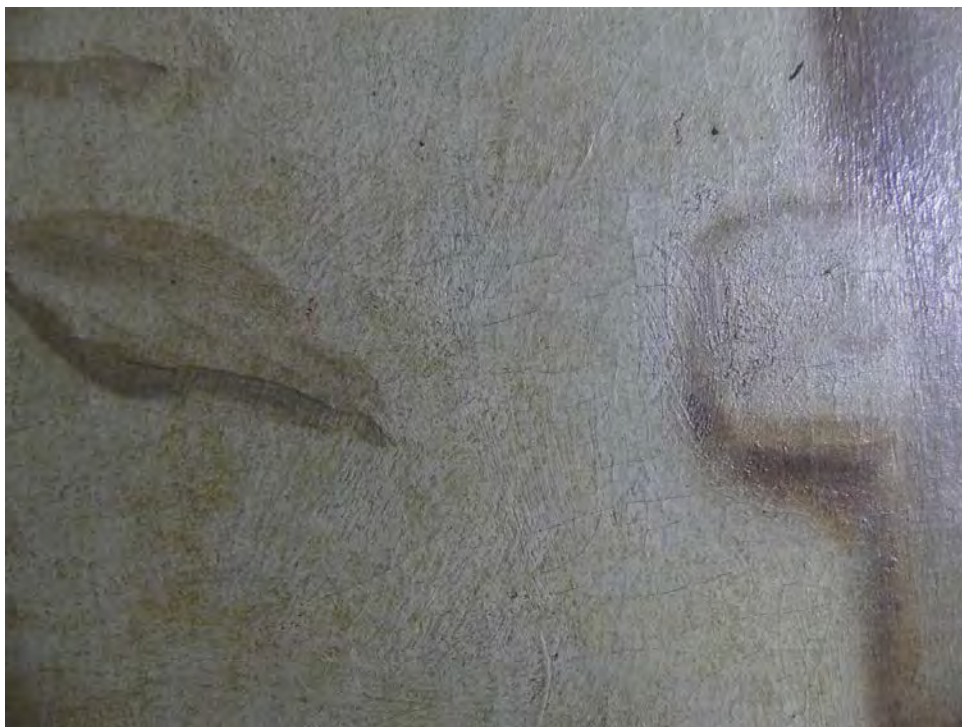
Détail en vue rapprochée montrant le vernis oxydé très irrégulier sur la matière

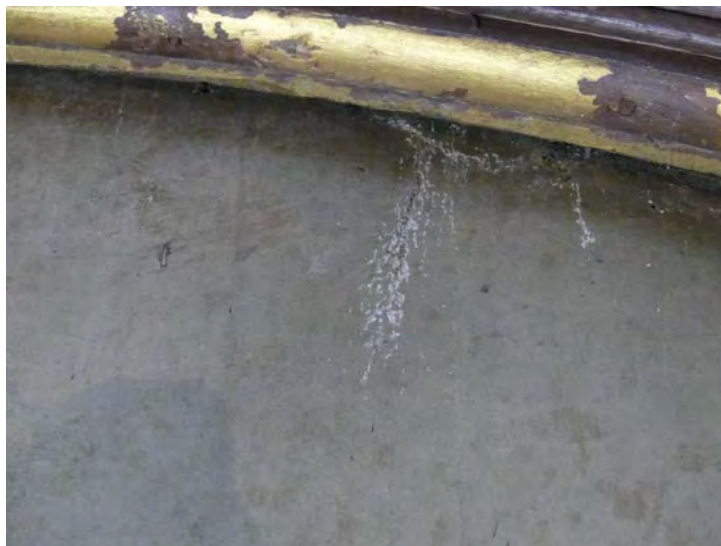
**Lacunes :** on observe quelques lacunes de petite taille le long de la couture ancienne. D'autres semblent plus récentes, laissant voir le fond blanc ou gris de la préparation. D'autres encore en réseau semblent avoir été provoquées par le mouvement de la toile ou des plis de manipulation. Certaines lacunes ont été mastiquées.

Détail d'un réseau de petites lacunes au sommet de l'œuvre sous l'encadrement.

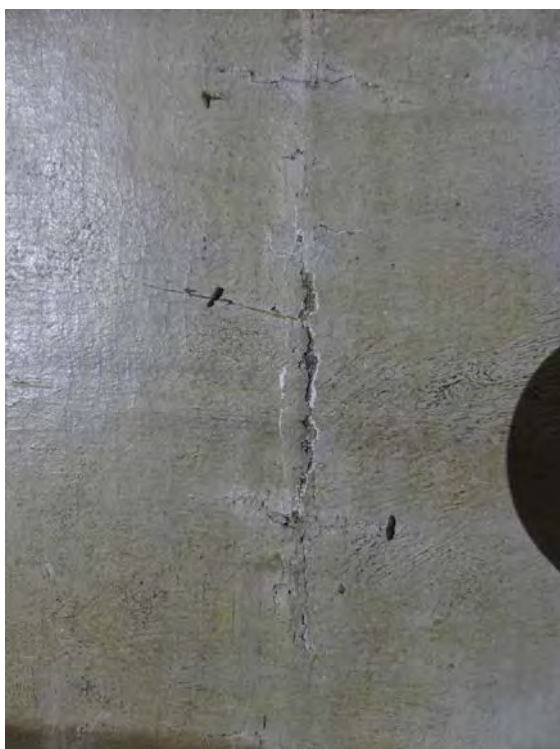
Détail montrant les petites lacunes le long de la couture verticale

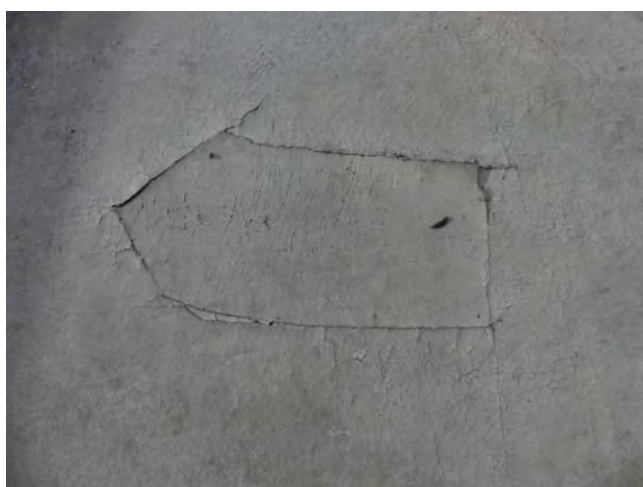
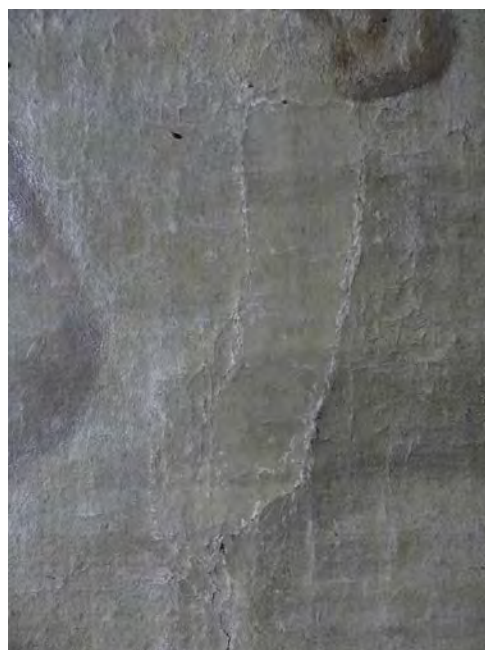
Détails montrant deux exemples d'incrustations mastiquées et repeintes

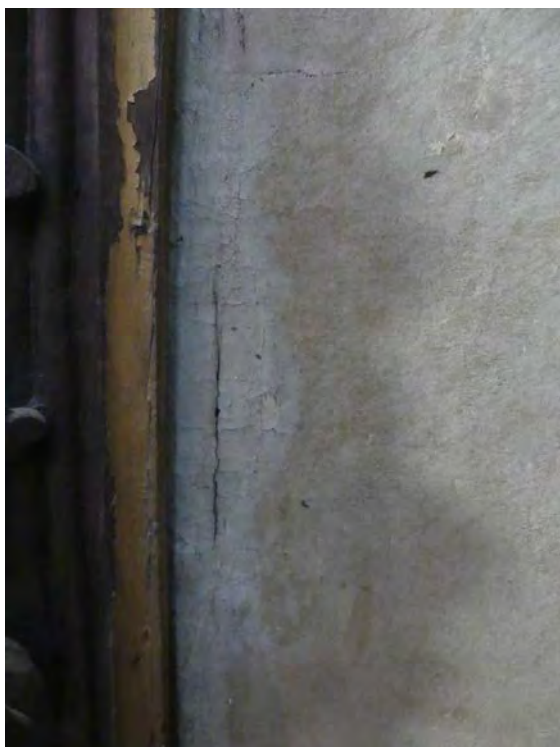
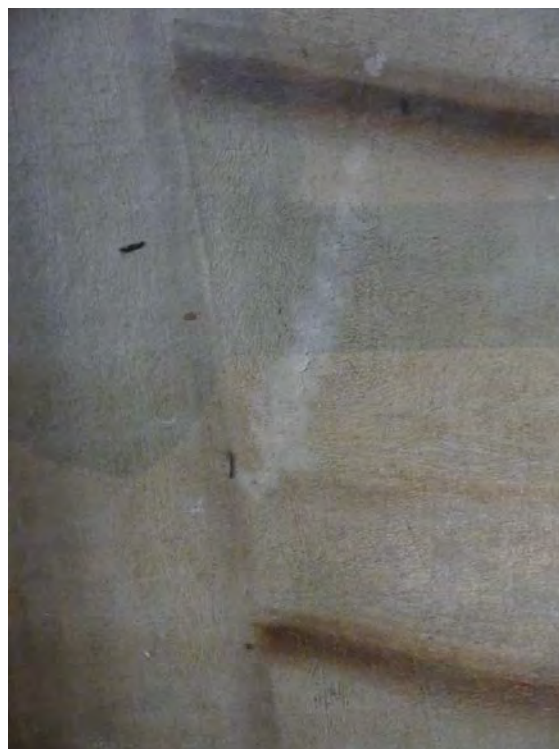
Détails 1 et 2 : repeints blanchis  
de l'intervention la plus récente.

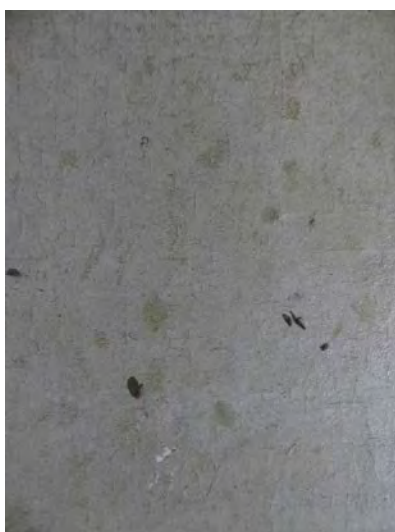
Détail 3 : les repeints altérés les  
plus anciens forment un réseau  
de taches.

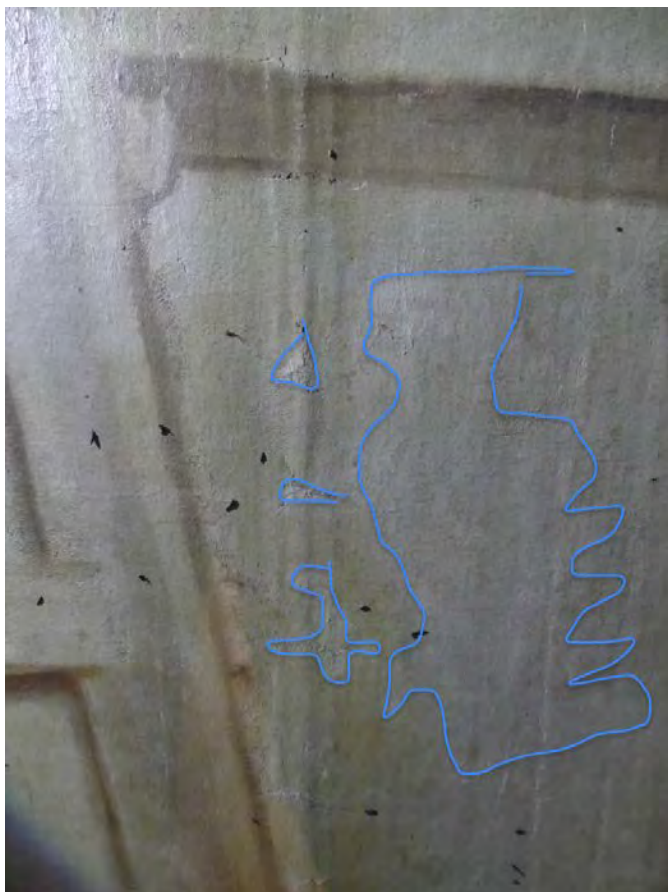
Détail avec relevé  
d'une large zone  
repeinte . Certains des  
repeints anciens sont  
bien intégrés et  
difficilement visibles

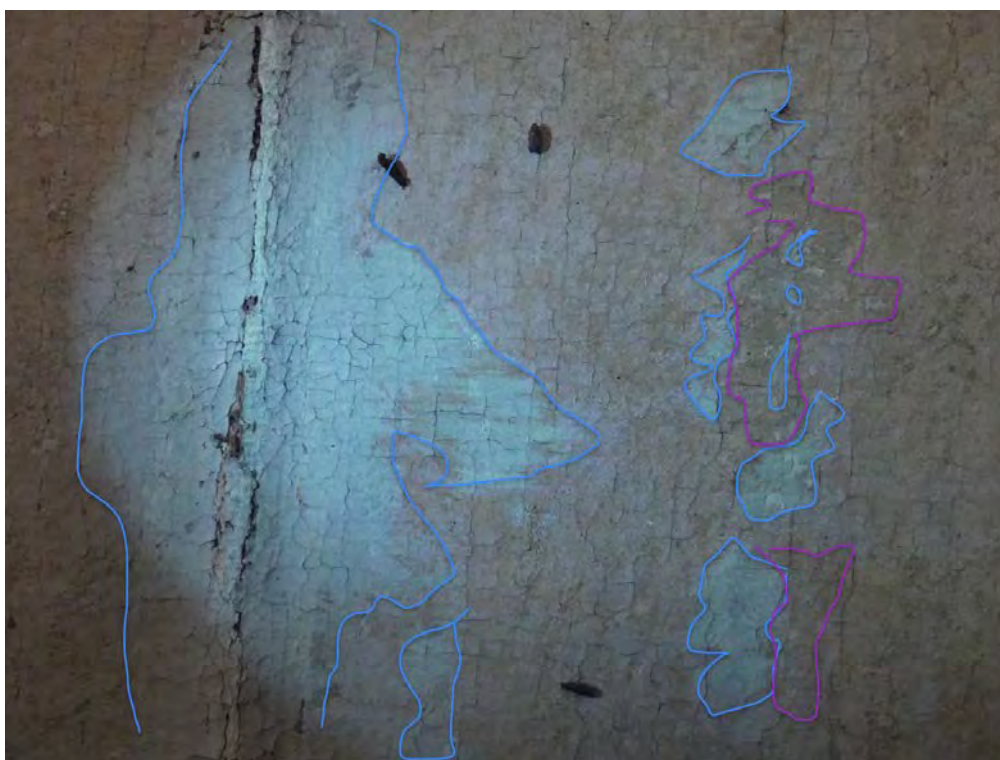
Détail en fluorescence U.V montrant en **violet** l'intervention de retouche la plus ancienne fluoresçant en brun orangé et en **bleu** l'intervention la plus récente, blanchie, fluoresçant en bleu vert. Celle ci est très souvent large et débordante.

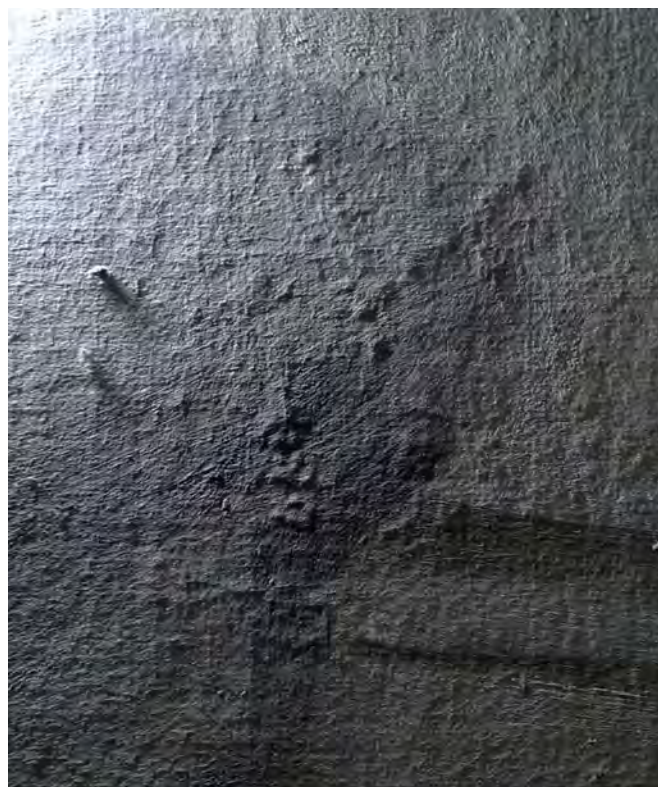
**Nodules de colle :** Plusieurs zones présentent des nodules de colle liées à la réticulation de l'adhésif de rentoilage.

Détail d'une zone de nodules de colle

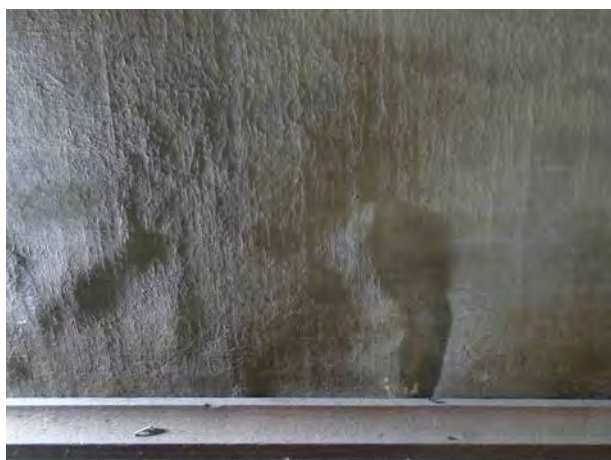
**Déformation des supports :** La toile est très détendue. L'œuvre présente des déformations relativement marquées et de grande « vagues » verticales ; notamment dans la partie inférieure droite et l'angle inférieur gauche. La déformation majeure est située dans la partie droite, elle est présente sur toute la hauteur de l'œuvre. Des déformations sont aussi localisées au niveau de l'arc supérieur.

Détail des déformations en partie basse

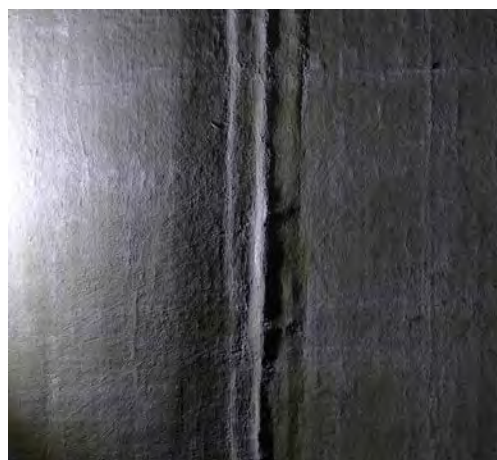
Détail des déformations au niveau de la couture

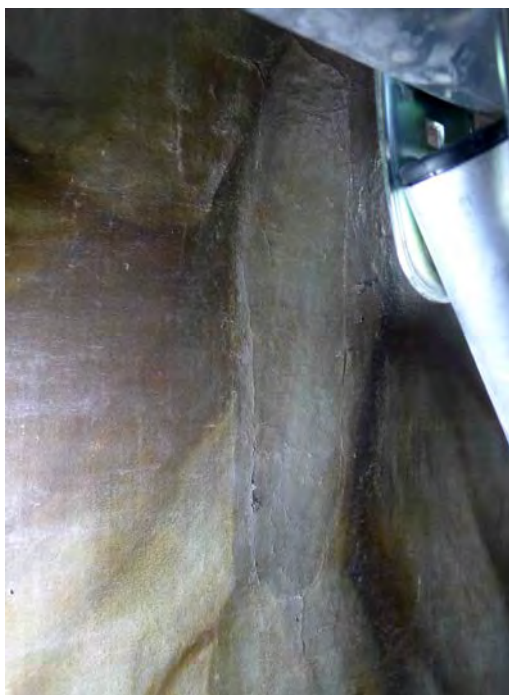
**Incrustations :** Deux incrustations de toiles sont relevées

Détail d'une incrustation dans la partie inférieure gauche

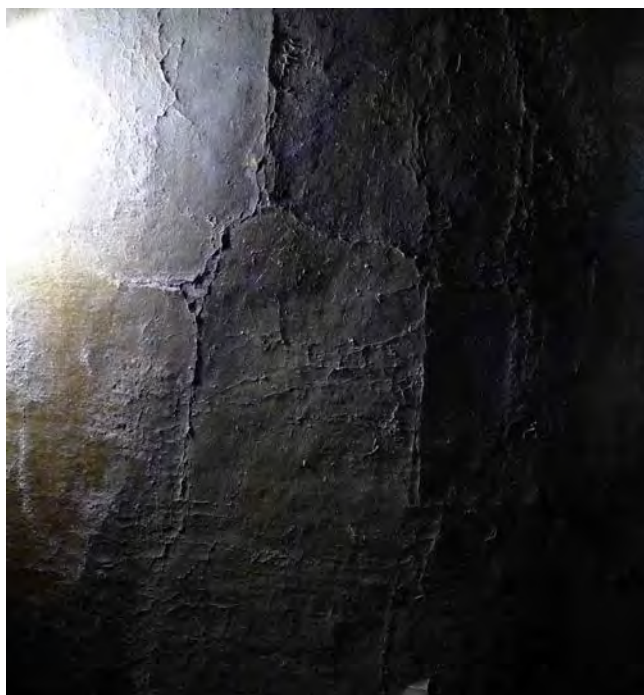
Détail d'une incrustation dans la partie inférieure droite

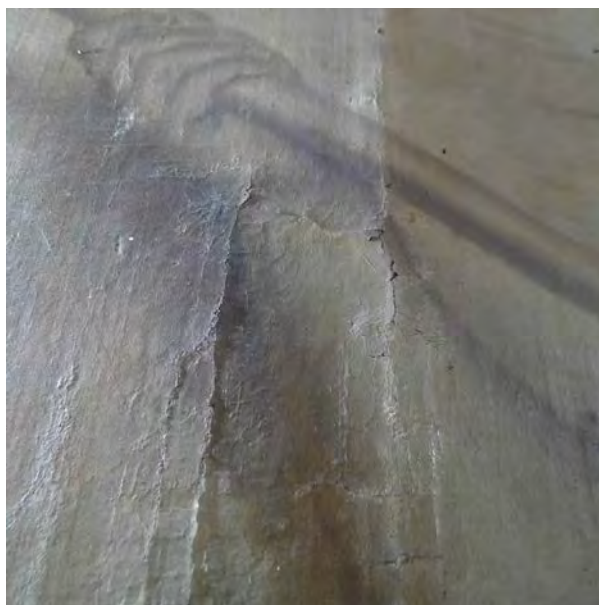
**Accidents anciens :** L'œuvre comporte quelques accidents anciens. Ils sont majoritairement linéaires et complexes. Ils ont été restaurés et repeints autrefois.

Détail de l'accident ancien, en « L » inversé, situé dans la partie médiane

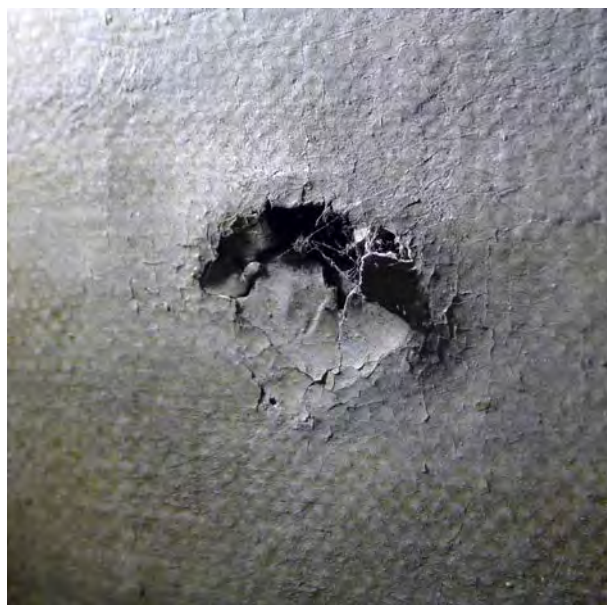
Détail de l'accident situé dans la partie supérieure droite

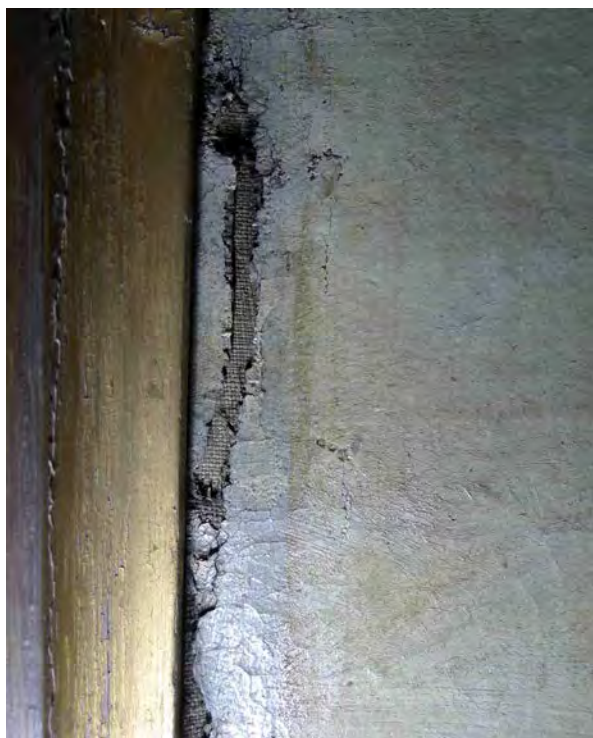
Détail d'un accident récent le long du bord gauche

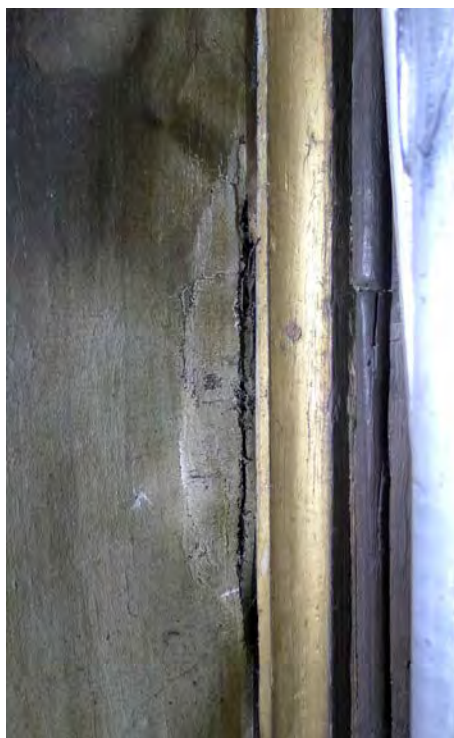
Détail d'un accident récent le long du bord droit

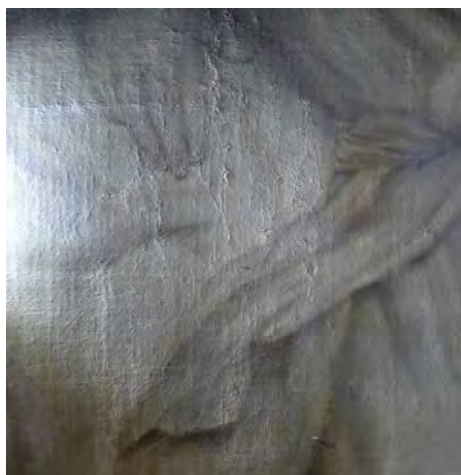
Détail d'une zone craquelée présentant des pertes de matières et soulèvements

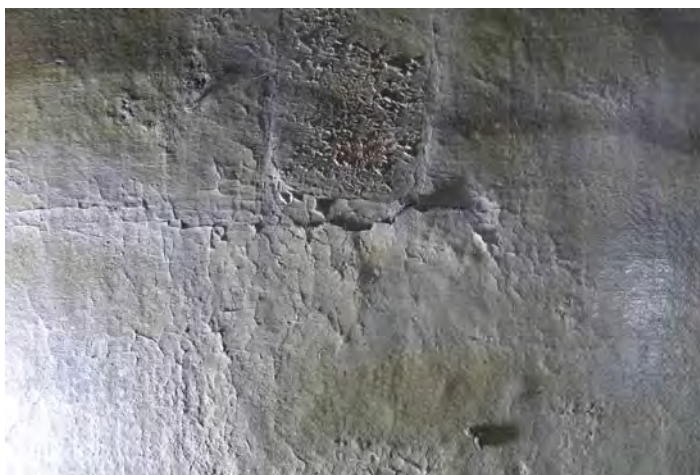
Détail d'une lacune de couche picturale craquelée, accompagnée de soulèvements
