# ÉTUDE PRÉALABLE A LA RESTAURATION DE NEUF PEINTURES À L'HUILE EN GRISAILLE DE MARTIN JOSEPH GEERAERTS

*CATHÉDRALE DE CAMBRAI*

*Novembre 2020*

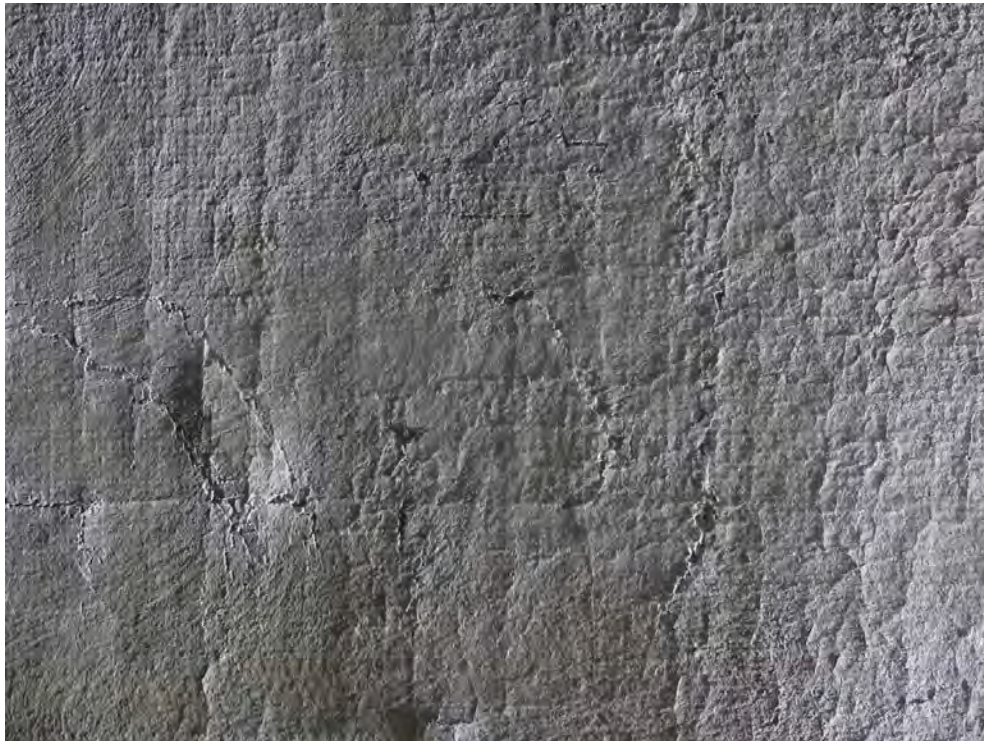
Détails en lumière rasante de la matière craquelée avec quelques pertes de matières et petites lacunes.

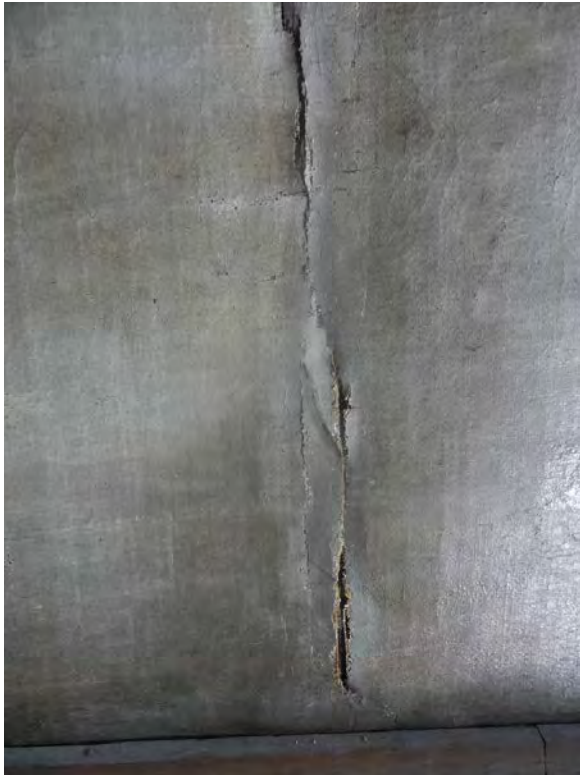
Détail d'une déchirure verticale ayant provoqué des lacunes dans la partie inférieure.

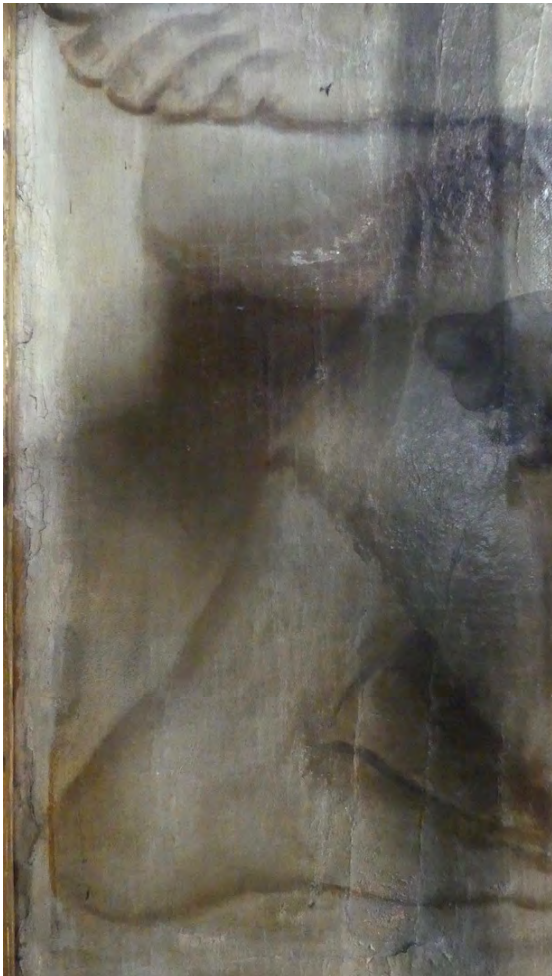
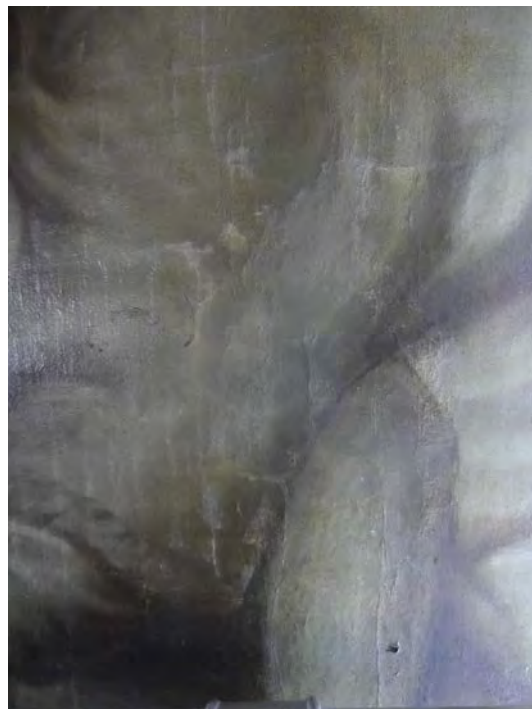
Détail montrant d'anciennes réparations avec incrustations mastiquées et repeintes. Celle de gauche dans le pied est encore assez bien intégrée bien qu'ancienne, celle de droite a été repeinte par Chauffrey et apparaît blanchie.

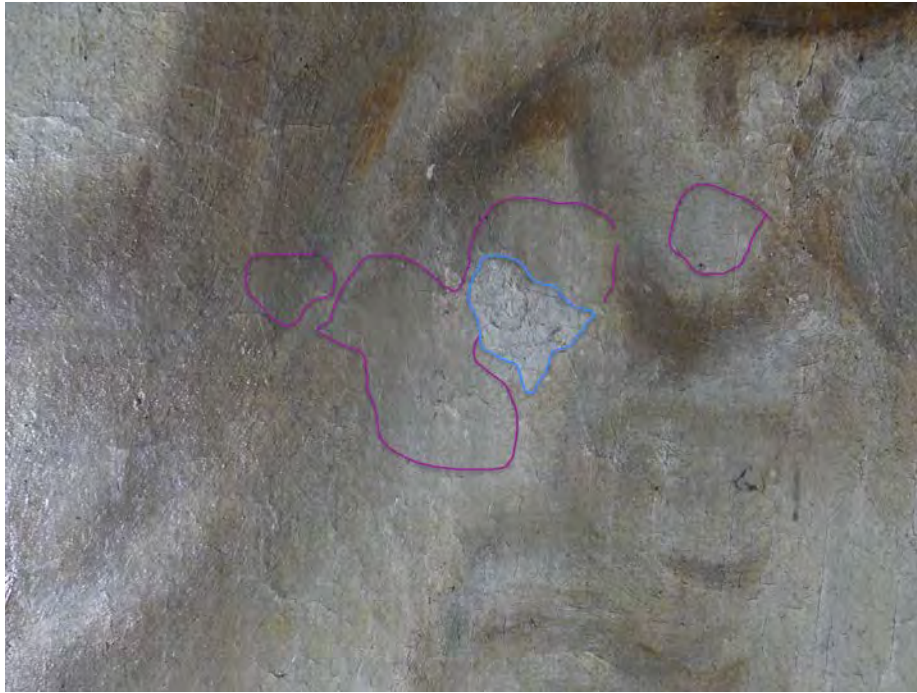
Détail montrant les deux interventions de retouche superposées : en violet l'intervention la plus ancienne, ici particulièrement bien intégrée, en bleu la plus récente (Chauffrey) blanchie.

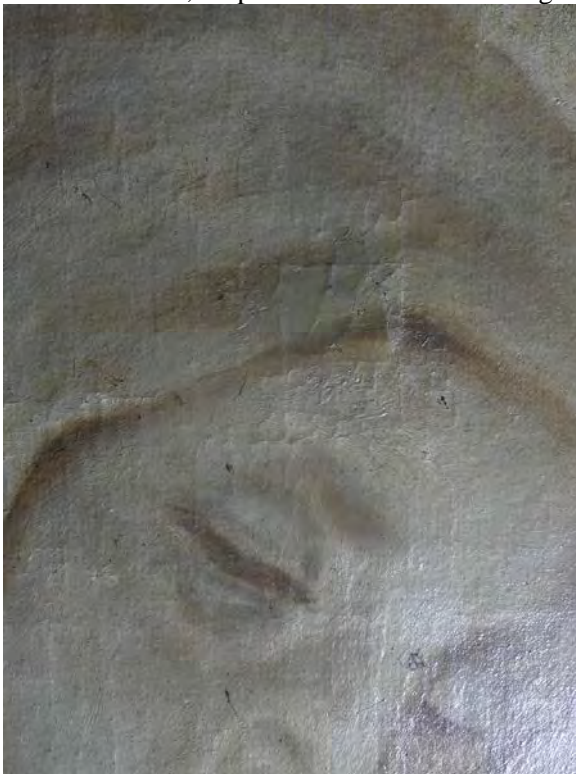
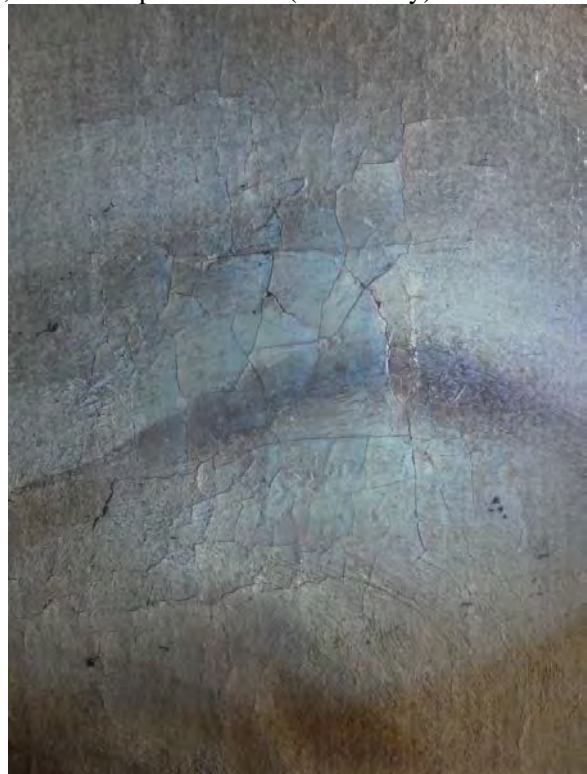
Détail montrant une réparation mastiquée et repeinte dans la tête de la Vierge en lumière visible et en fluorescence U.V: cette intervention qui doit dater du XIXème siècle st encore de bonne qualité et bien intégrée.

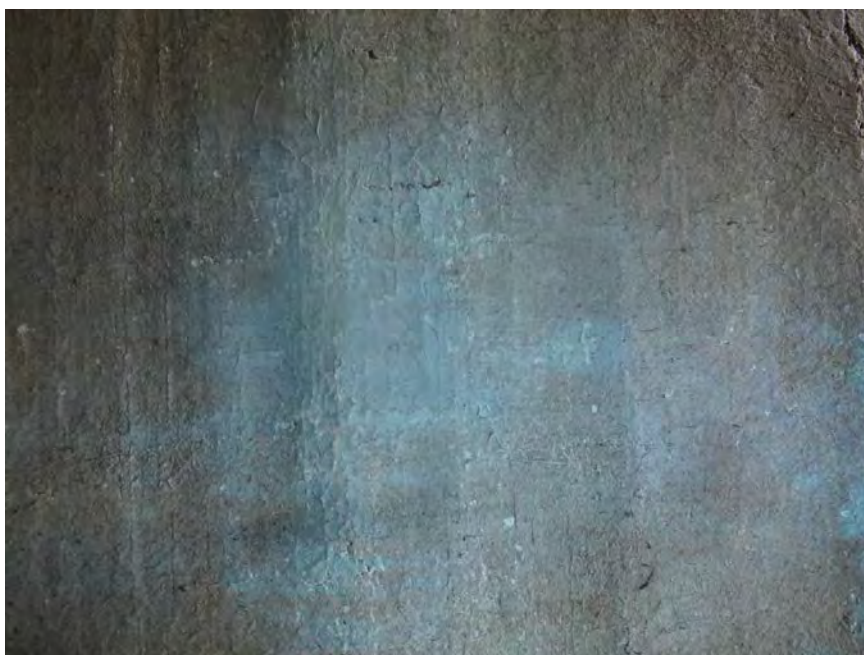
Détail de l'intervention de retouche la plus récente fluoresçant en bleu, souvent largement débordante.

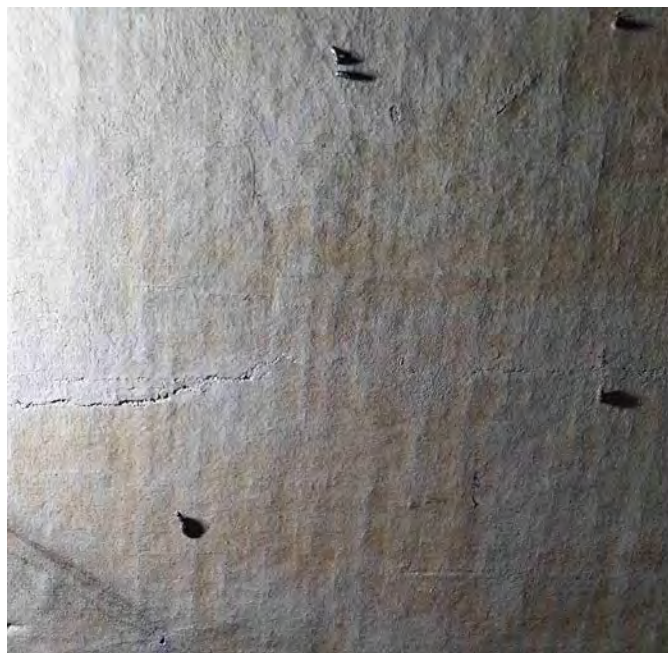
**Effet de cordage :** La surface de l'œuvre présente un effet de cordage vertical

Détail de la couche picturale et de l'effet de cordage

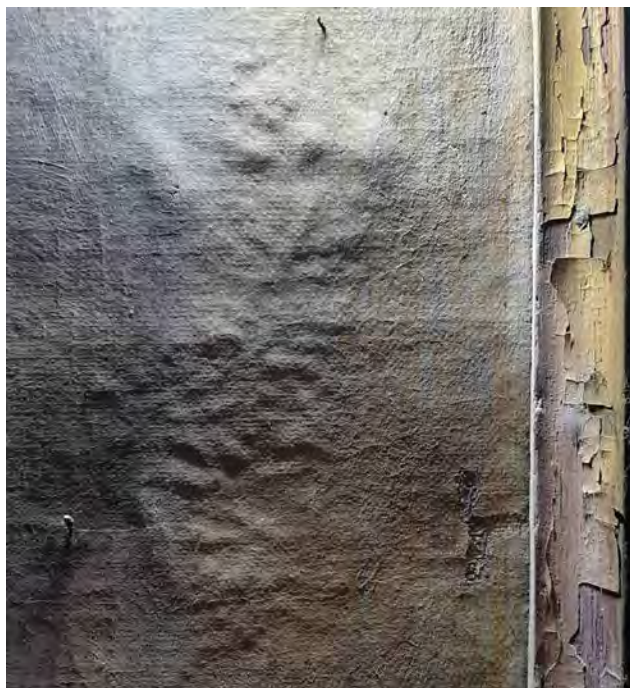
Trois zones présentent des nodules de colle liées à la réticulation de l'adhésif de rentoilage. Elles sont situées dans la partie droite.

Détail d'une zone présentant des nodules de colle

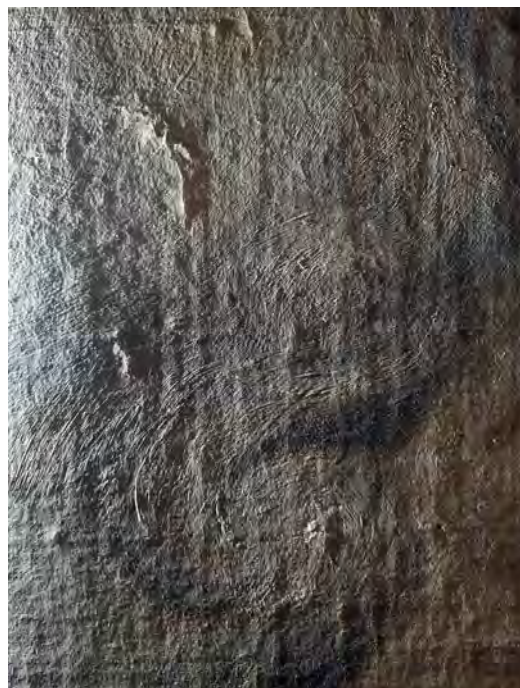
Détail d'une zone présentant des nodules de colle

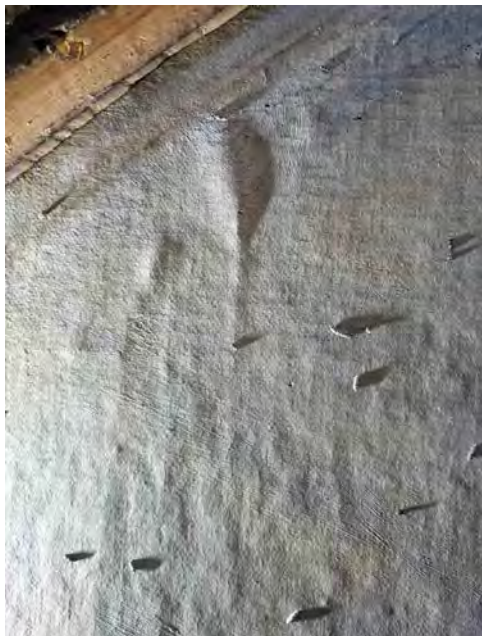
La toile est détendue, l'œuvre présente des déformations périphériques, ainsi qu'une large zone dans le quart supérieur droit.

Détail des déformations au niveau de l'arc

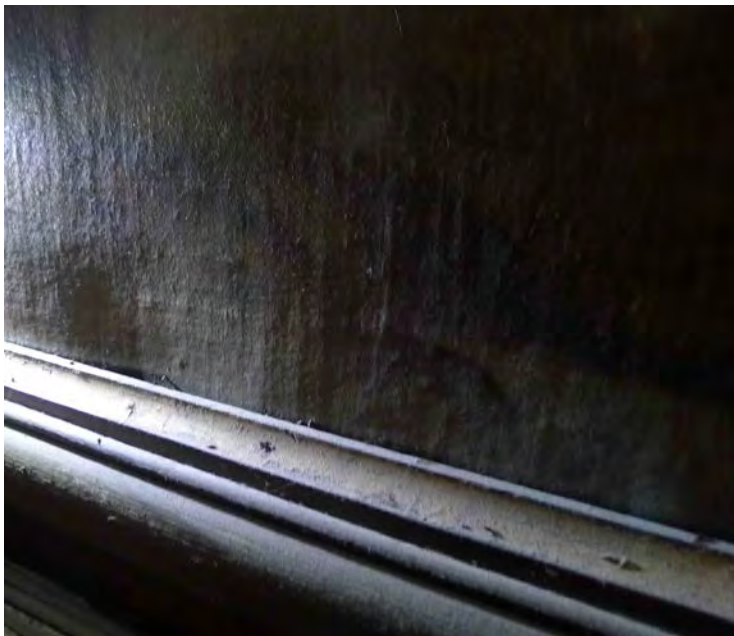
Détail de déformation au niveau du bord inférieur

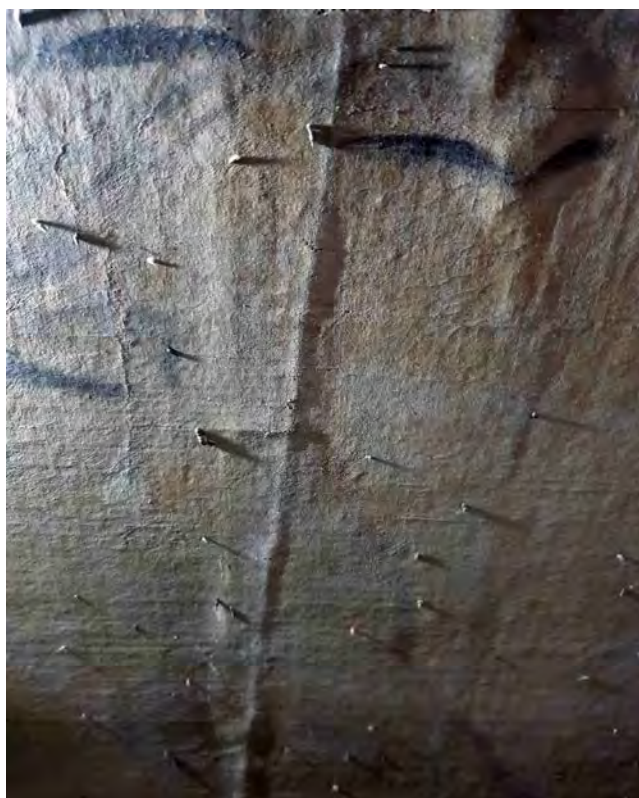
Détail des déformations de toile au niveau de la couture, probablement liées aux bords rabattus de la couture

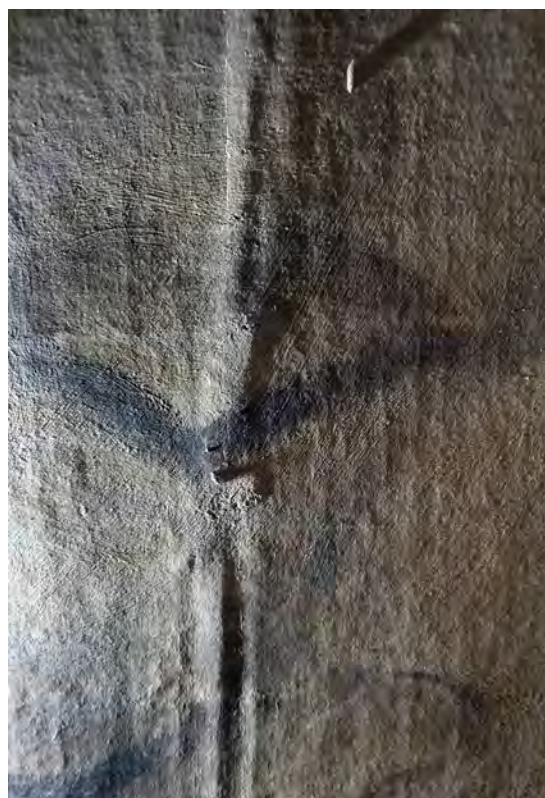
Détail des déformations de toile au niveau de la couture, probablement liées aux bords rabattus de la couture

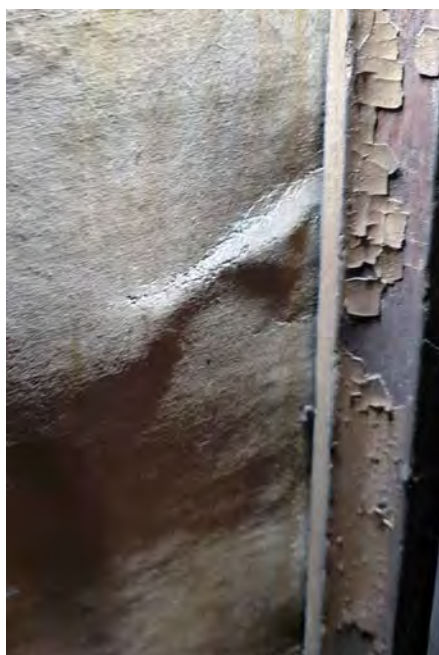
On observe sur l'ensemble de la composition des cloques de rentoilage dues à la perte d'adhésion de l'adhésif de rentoilage.

Détail des cloques de rentoilage sur le bord droit

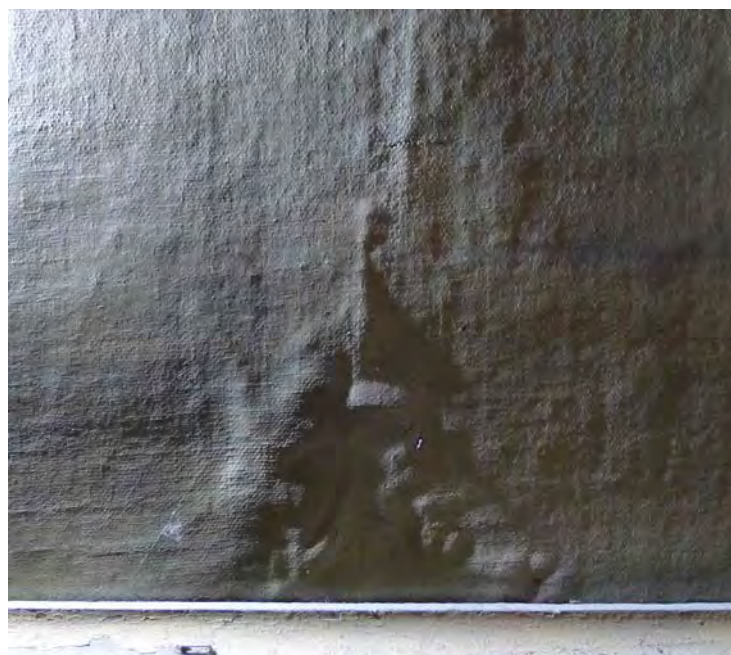
Détail des cloques de rentoilage au niveau du bord inférieur

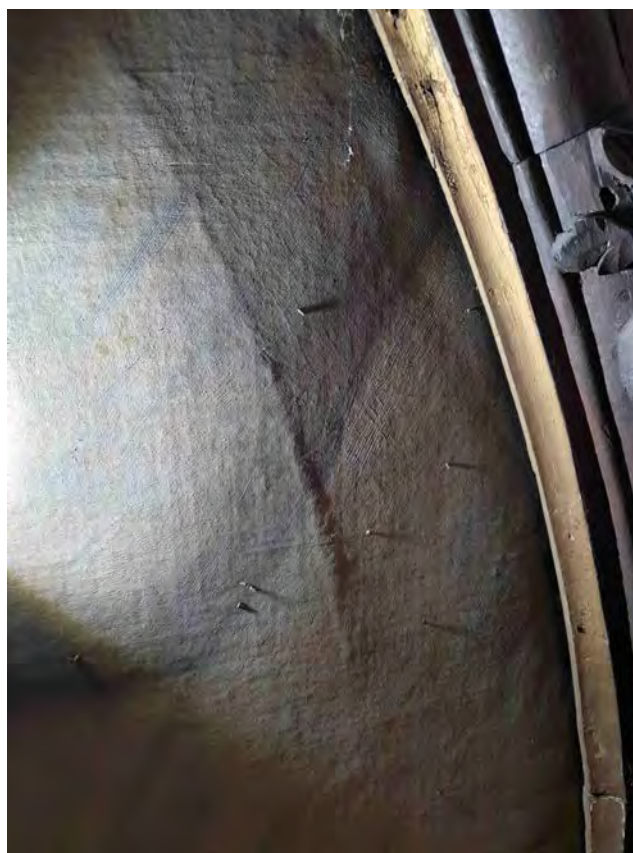
Enfin des déformations sont visibles liées au traverses et montants du châssis.

Détail des marques de châssis

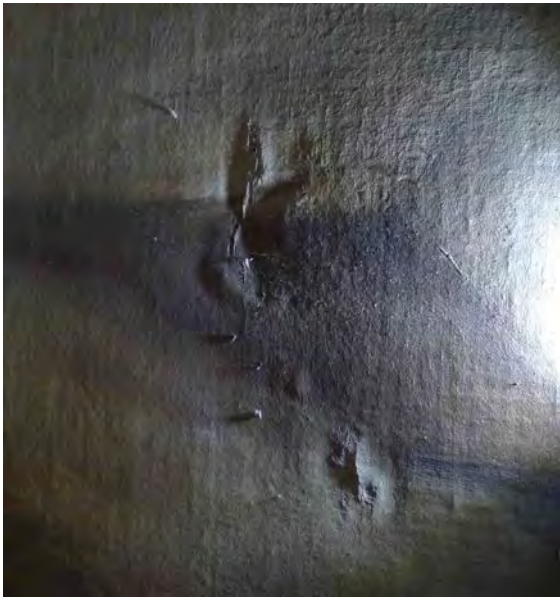
**Accidents anciens :** L'œuvre comporte quelques accidents anciens. Ils sont principalement complexes et situés dans la partie inférieure. Ils ont été restaurés et repeints.

Détail d'un accident complexe

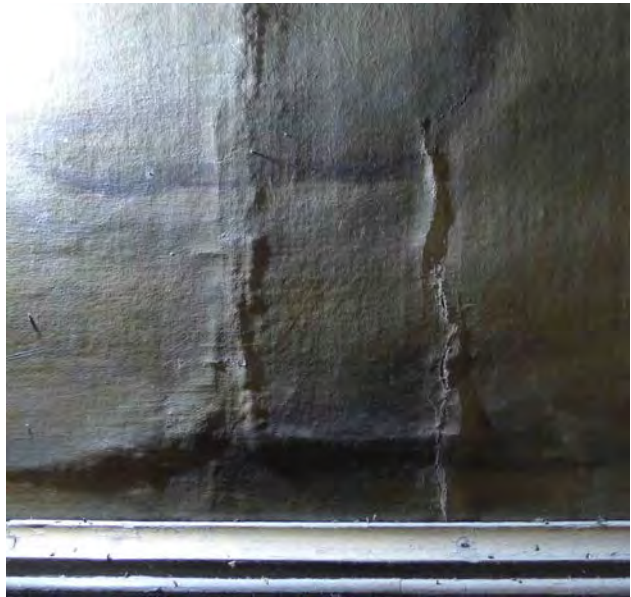
Détail des accidents anciens, liés à des manipulations

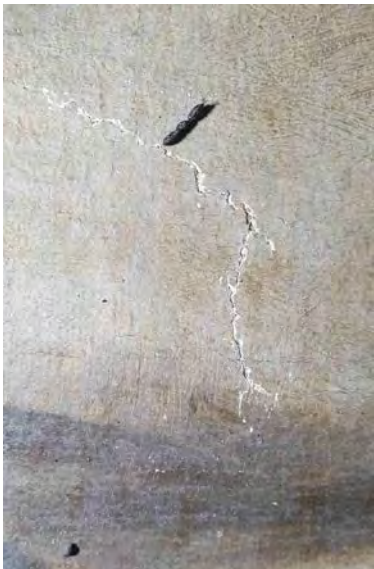
Détail d'une griffure présentant des soulèvements

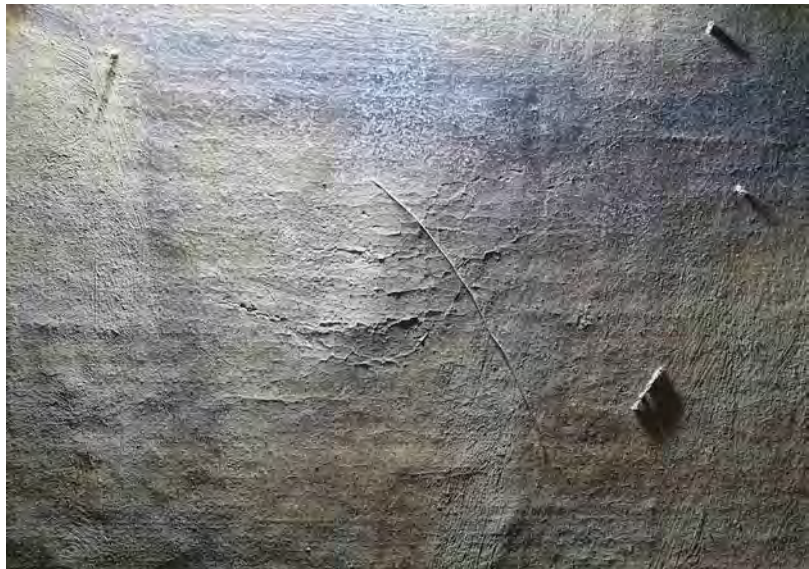
**Lacunes et Soulèvements :** Les zones accidentées sont fréquemment accompagnées de soulèvements. L'œuvre présente plusieurs zones de soulèvements prononcés.

Détail des soulèvements de couche picturale

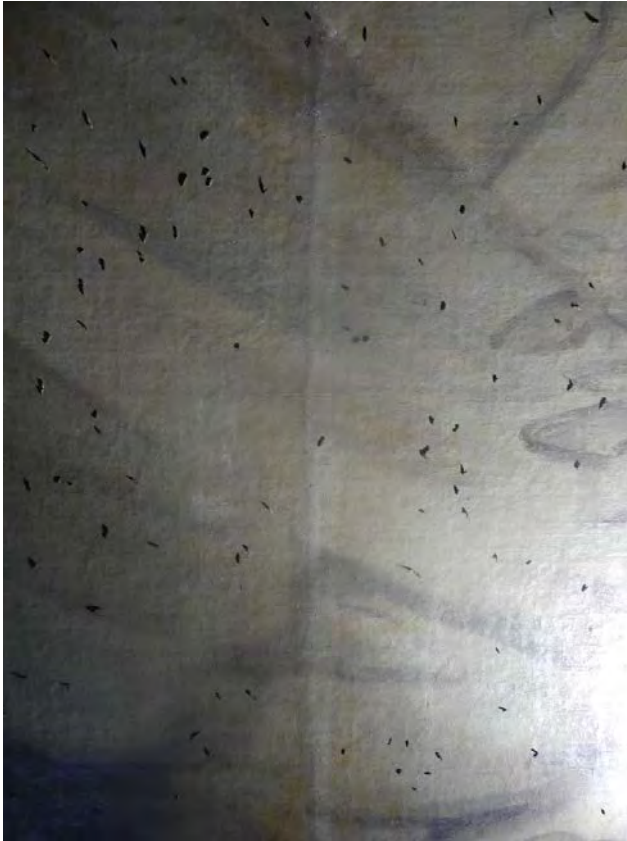
**Encrassement et déjections :** l'œuvre est très encrassée, particulièrement dans la partie supérieure. On observe beaucoup de poussière présente sur la surface picturale ainsi que de nombreuses crottes de chauve-souris formant de petites pelotes grises de 2 à 5 mm, ainsi que des traces d'urine de ces mammifères formant localement de petites taches jaune brillant.

Détail des crottes de chauve-souris visibles dans la partie supérieure de l'œuvre

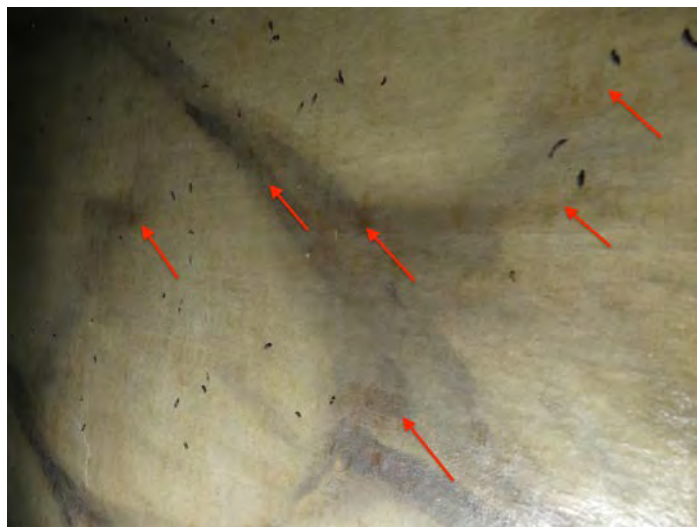
Détail montrant les traces d'urine de chauve-souris visibles à la surface : elles forment de petites taches jaunes brillantes.

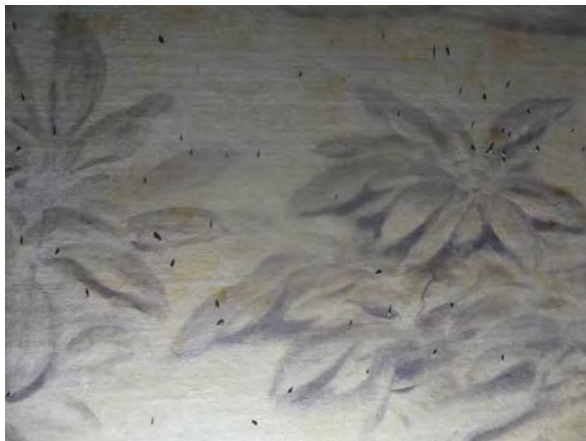
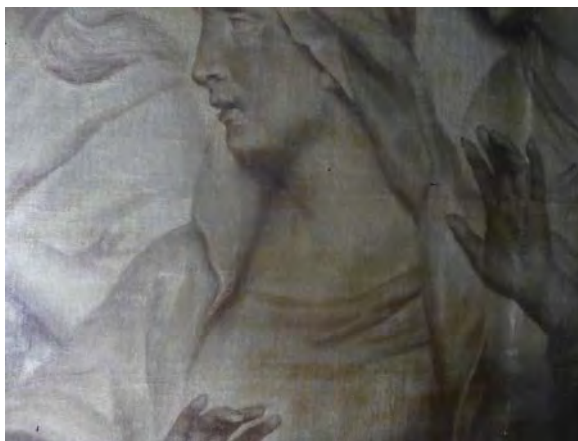
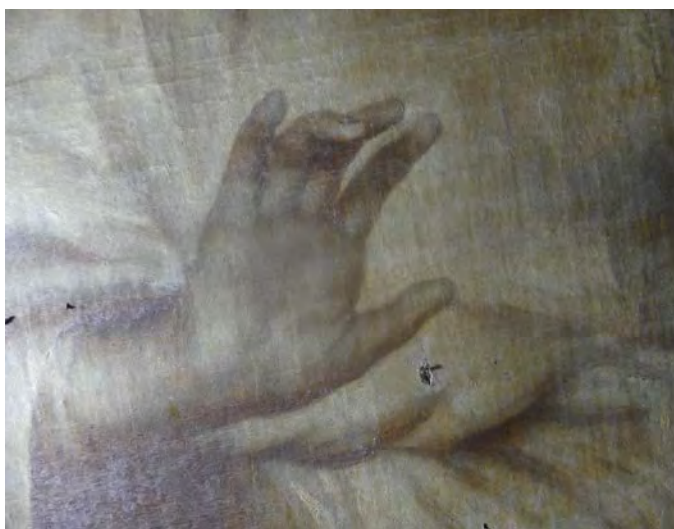
**Vernis :** l'œuvre est recouverte d'un vernis oxydé jauni très irrégulier et épais. Il n'est pas chanci. Le vernis semble usé superficiellement par endroits, comme si l'œuvre avait été trainée sur le sol. C'est probablement une conséquence du roulage et déroulage de l'œuvre pendant les périodes de restauration de la cathédrale.

Trois détails montrant le vernis oxydé épais et très irrégulier formant des taches

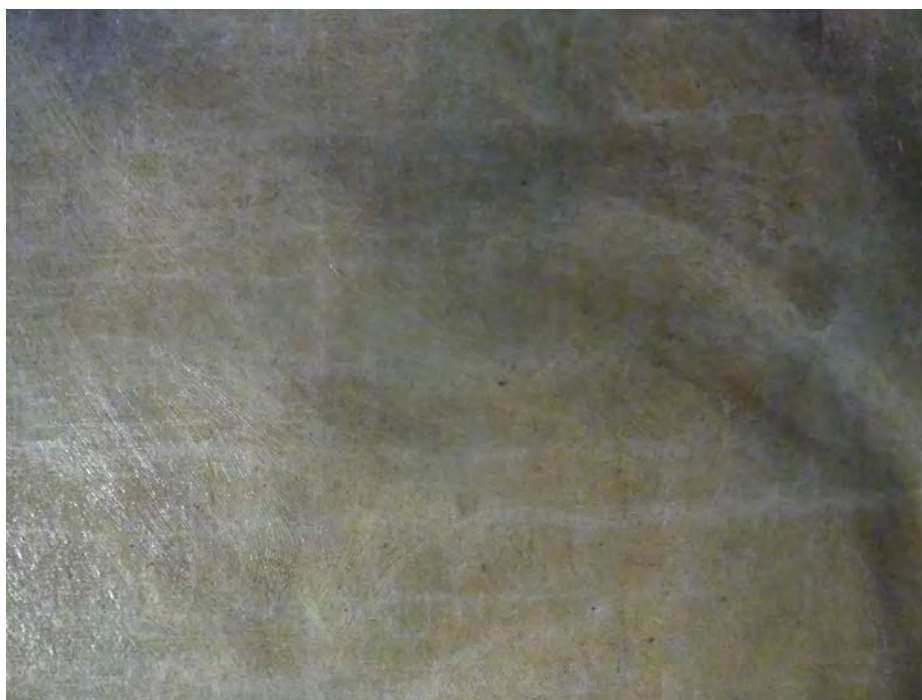
Détail montrant de curieuses abrasions superficielles du vernis, peut être causées par des manipulations à répétition et des roulages

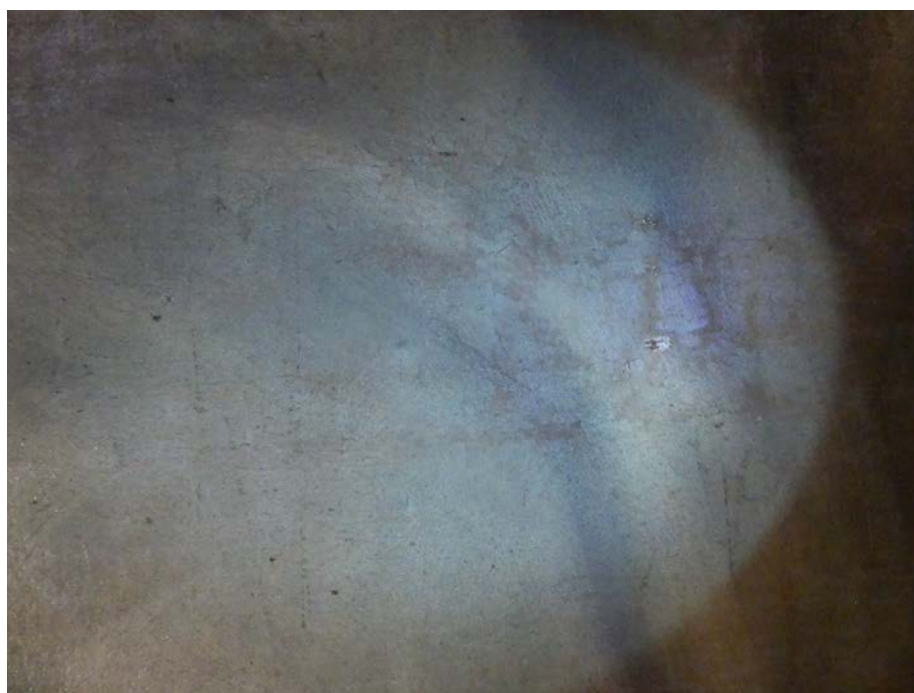
Même détail en fluorescence U.V : l'observation en lumière U.V confirme l'amincissement ponctuel du vernis dans les zones d'abrasion.

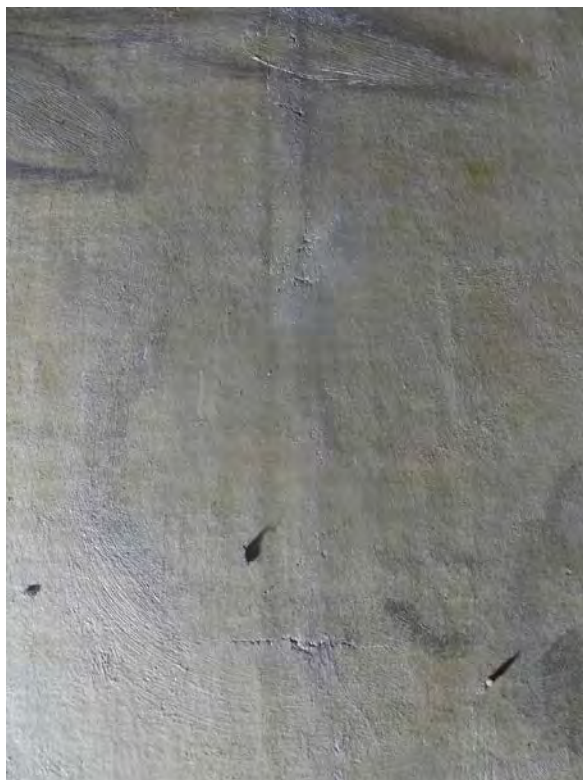
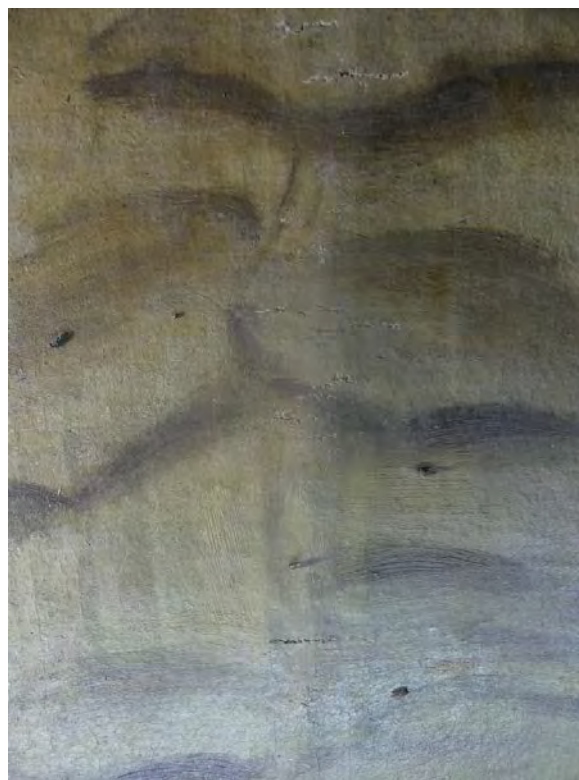
Détails montrant de petites lacunes horizontales dues très probablement au roulage de l'œuvre

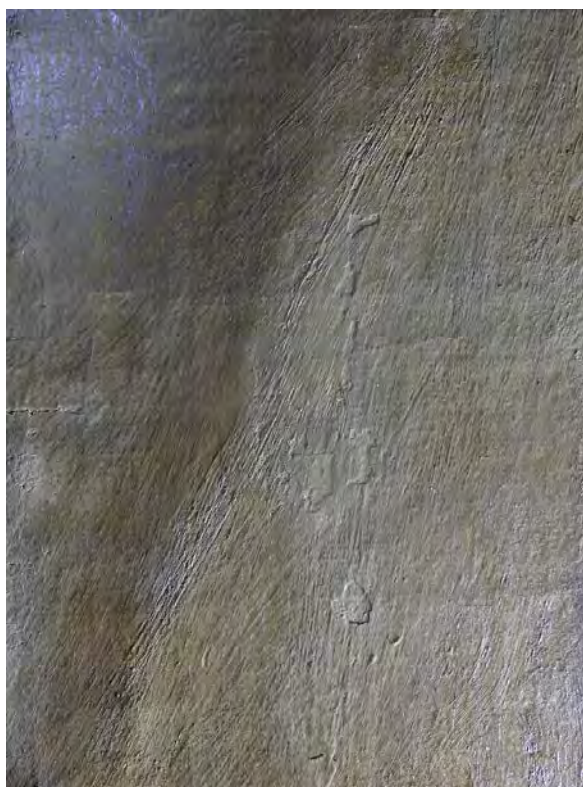
Détail en lumière rasante montrant un réseau de petites lacunes partiellement mastiqué et retouché

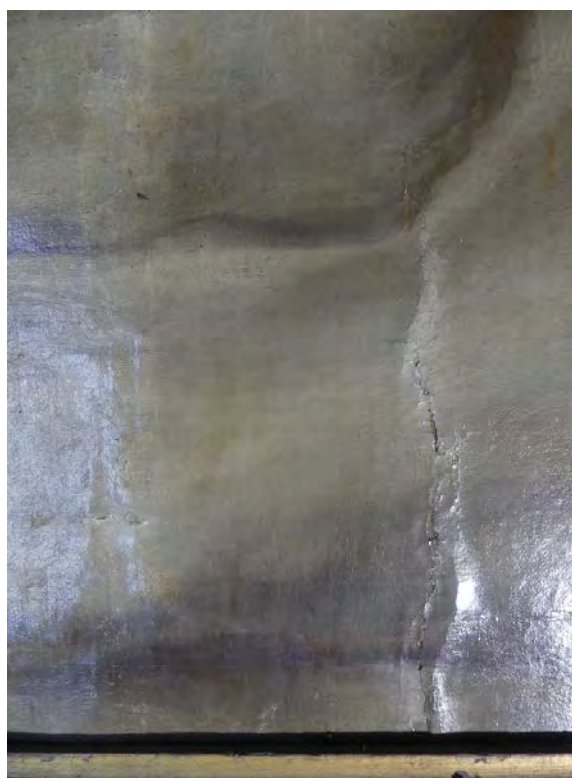
Détail de petites lacunes suivant le pli dans la partie inférieure de l'œuvre.

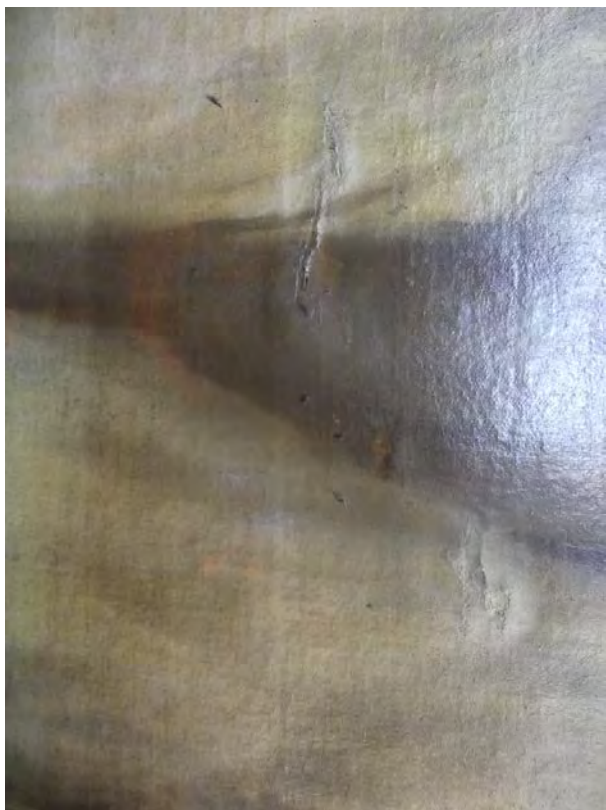
Détail de lacunes liées à des altérations du support et retouchées sans mastic

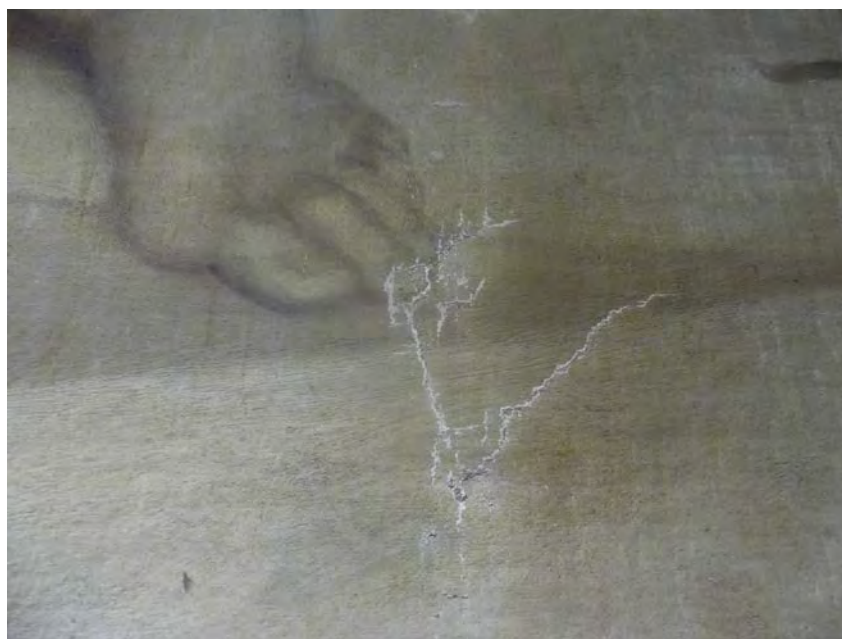
Détail d'un réseau de lacunes dans le pied de l'Ange probablement causé par une manipulation de l'œuvre.

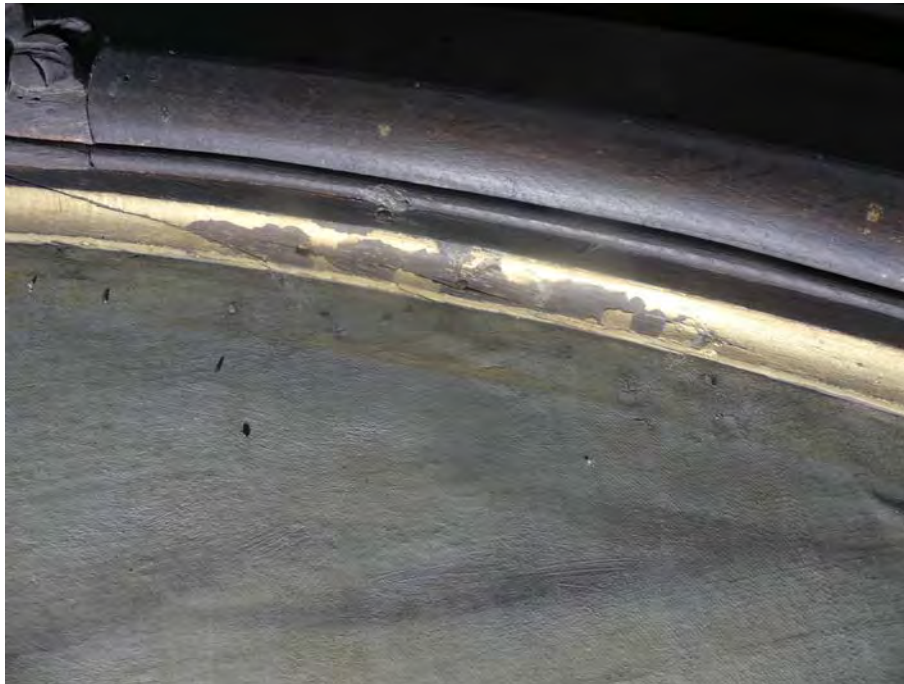
**Repeints :** Les repeints sont également peu nombreux sur cette œuvre, situés préférentiellement le long des coutures et transversalement sur quelques craquelures ou déchirures consécutives au roulage.

Détail montrant des repeints le long du bord dans la partie supérieure.

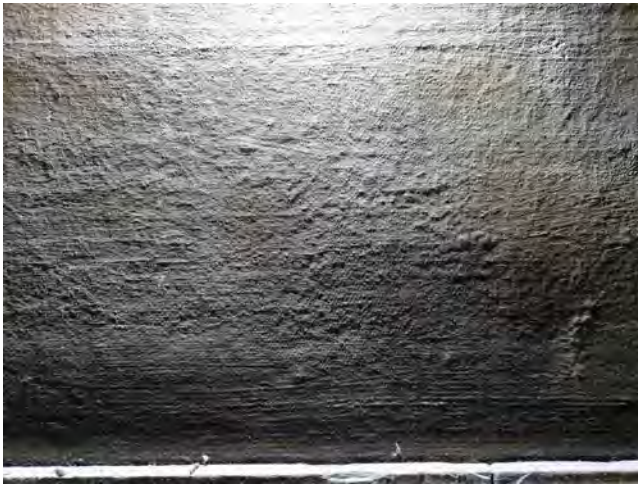
**Nodules de colle :** Quelques zones présentent des nodules de colle liées à la perte d'adhésion du rentoilage et la réticulation de l'adhésif de rentoilage.

Détail d'une zone de nodules de colle

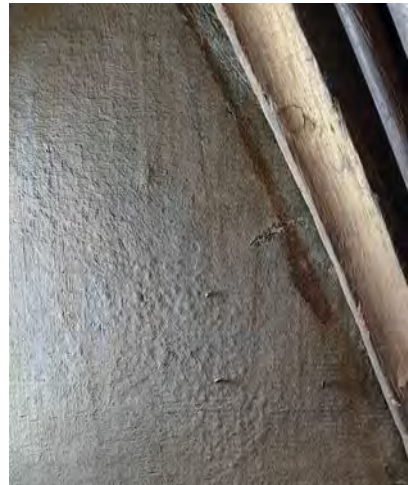
Détail d'une zone de nodules de colle

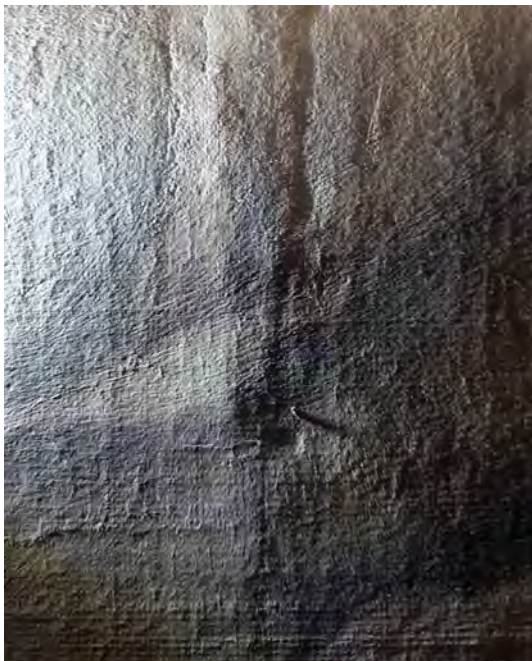
**Déformations des supports :** l'œuvre présente des déformations relativement marquées ; notamment dans la partie inférieure et l'angle inférieur droit. La déformation majeure est située dans la partie gauche, elle est présente sur toute la hauteur de l'œuvre. Des déformations sont aussi localisées au niveau de l'arc supérieur.

Détail des déformations en partie centrale

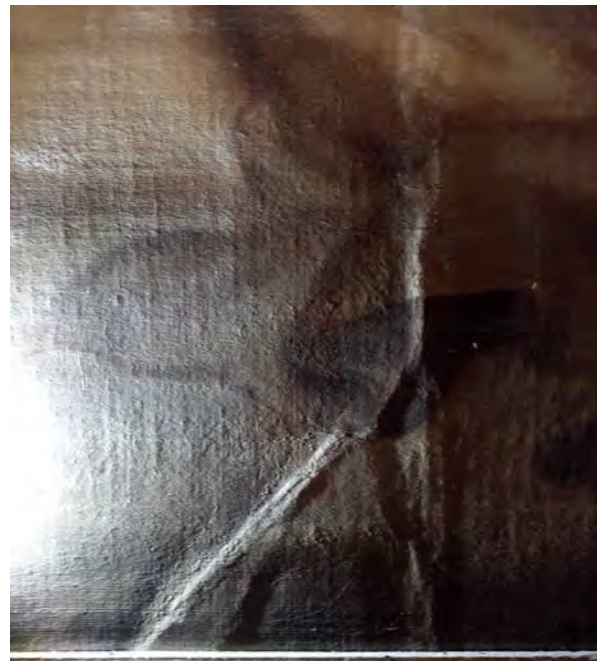
Détail des déformations au niveau de l'angle inférieur droit

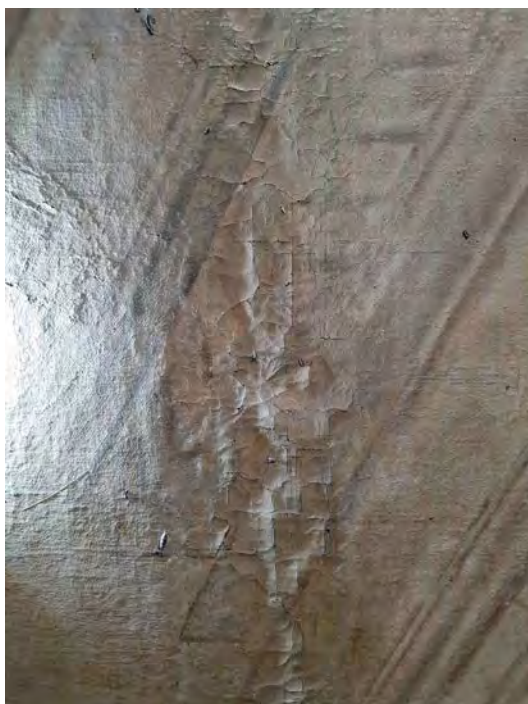
**Accidents anciens :** L'œuvre comporte quelques accidents anciens. Ils sont majoritairement d'orientation verticale et complexes. Ils ont été restaurés et repeints, la plupart du temps sur des mastics et enduits lisses.

Détail de l'accident ancien, linéaire, située dans la partie inférieure gauche

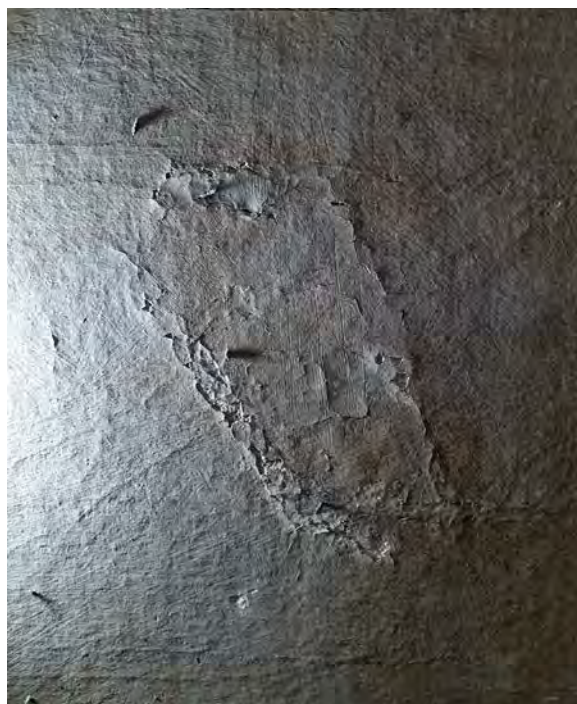
Détail de l'accident situé dans la partie inférieure droite

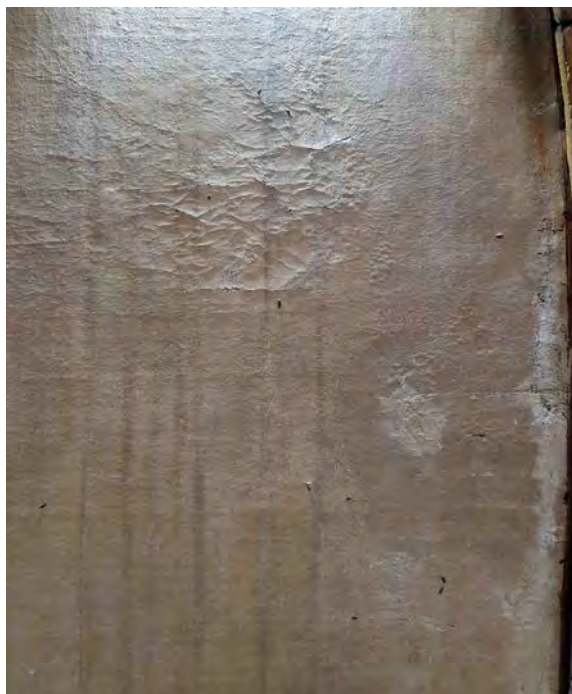
Détail d'un accident ancien

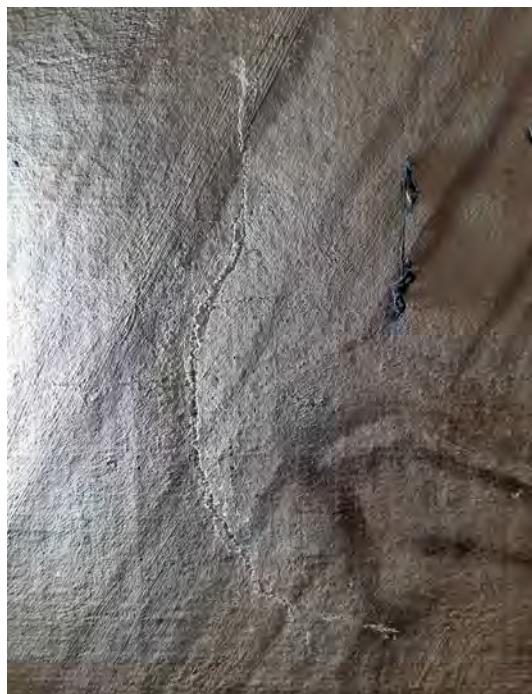
Détail d'un accident ancien

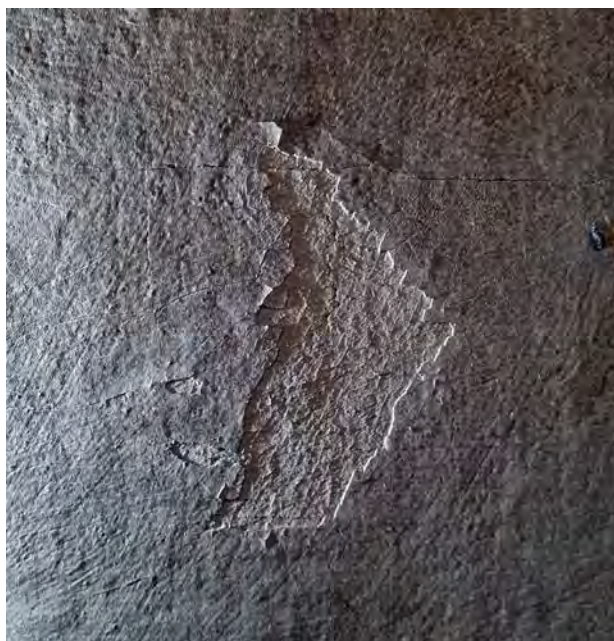
**Accidents récents :** Dans la majorité des cas, les accidents récents sont le résultat de l'altération des restaurations réalisées sur les anciens accidents. Cependant, plusieurs altérations récentes importantes sont relevées dans la partie supérieure.

Détail d'un accident récent,

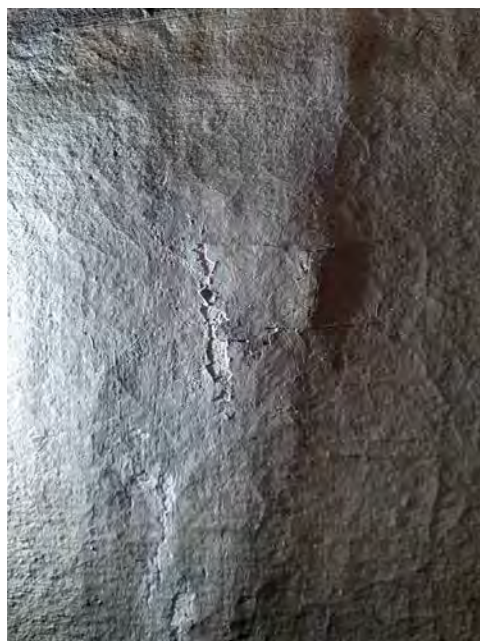
Détail d'un accident récent lié à un enfoncement par le revers

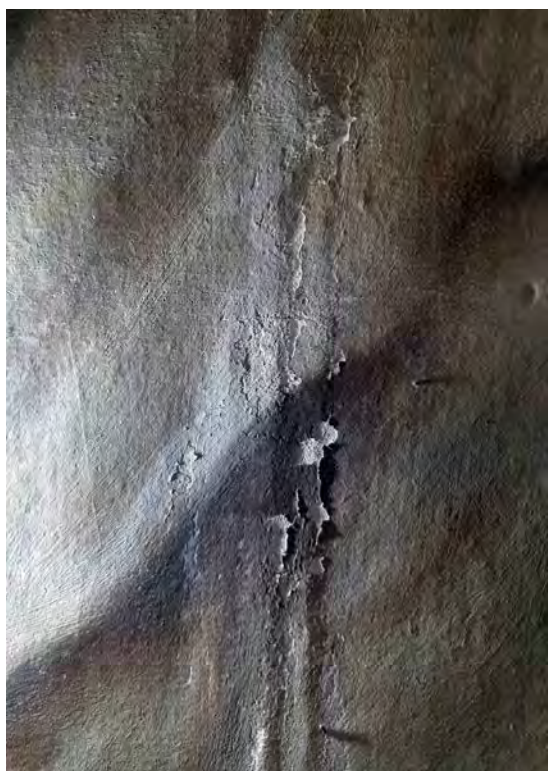
**Lacunes et Soulèvements :** Les zones accidentées sont fréquemment accompagnées de soulèvements notamment au niveau de la zone médiane.

Détail d'une zone craquelée présentant des pertes de matières et soulèvements

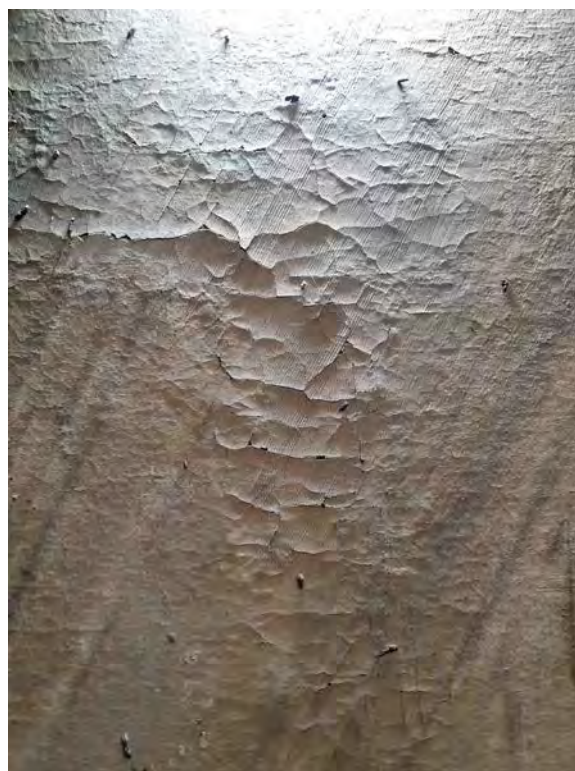
Détail d'une lacune de couche picturale craquelée, accompagnée de soulèvements

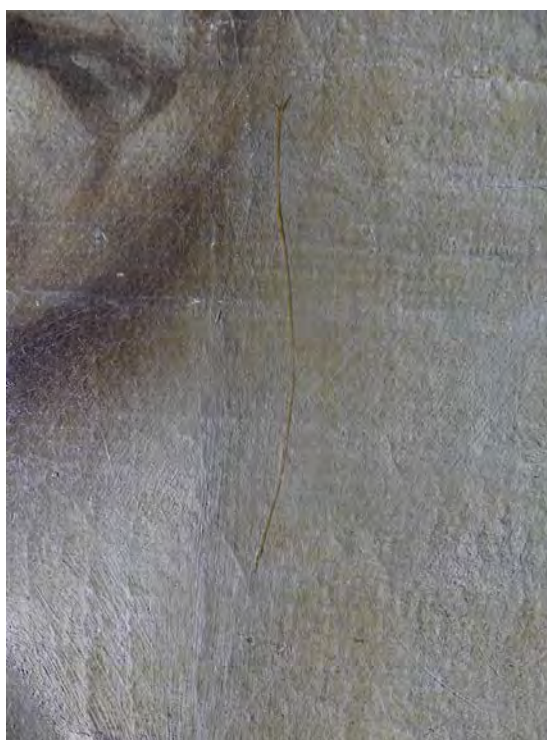
Détail d'un poil de spalter laissé lors du revernissage
