# ÉTUDE PRÉALABLE A LA RESTAURATION DE NEUF PEINTURES À L'HUILE EN GRISAILLE DE MARTIN JOSEPH GEERAERTS

*CATHÉDRALE DE CAMBRAI*

*Novembre 2020*

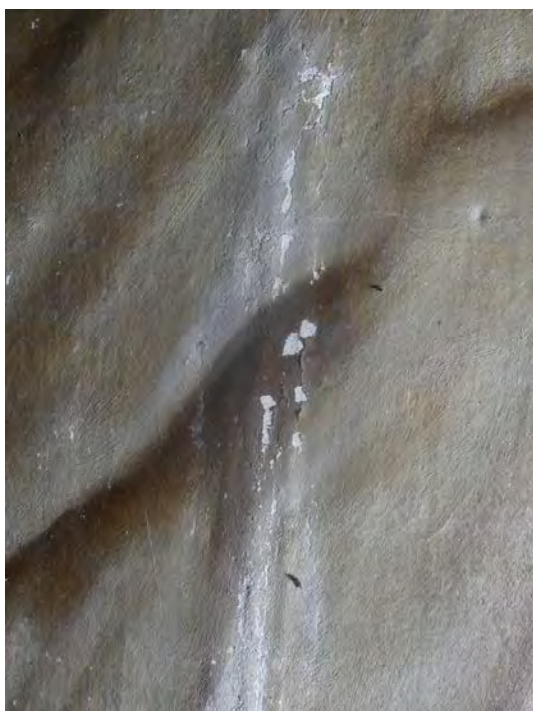
**Lacunes** : on observe quelques lacunes de petite taille le long des coutures anciennes. D'autres semblent plus récentes, laissant voir le fond blanc ou gris de la préparation. D'autres encore en réseau semblent avoir été provoquées par le mouvement de la toile ou des plis de manipulation. Certaines lacunes ont été mastiquées.

Détail montrant des lacunes récentes sur la couture protubérante

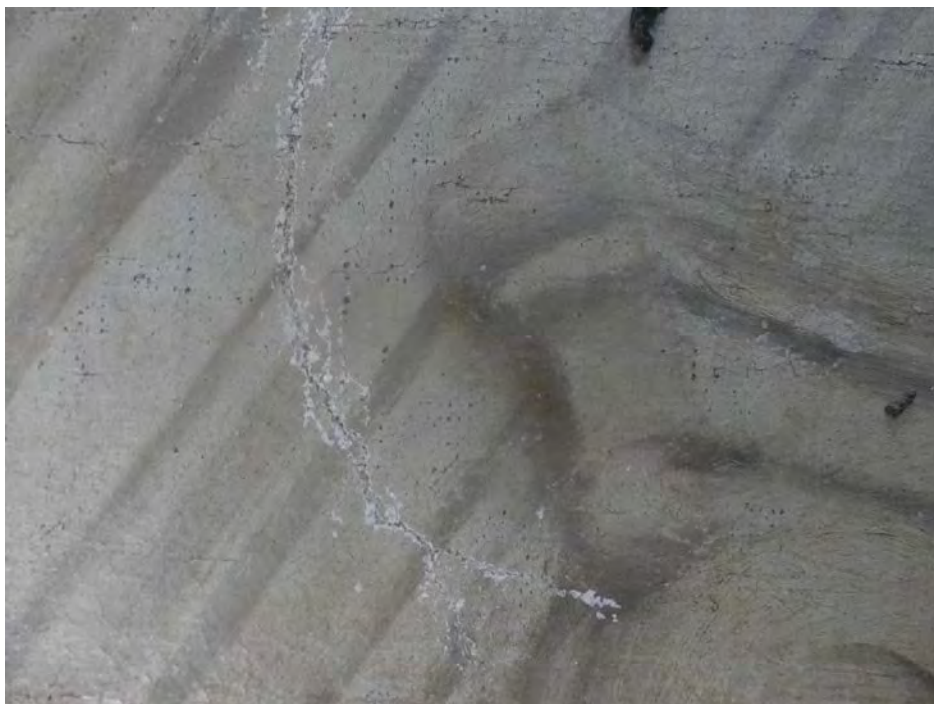
Détail montrant une griffure dans le ciel ainsi que des petites usures de la couche picturale au sommet des crêtes de la toile.

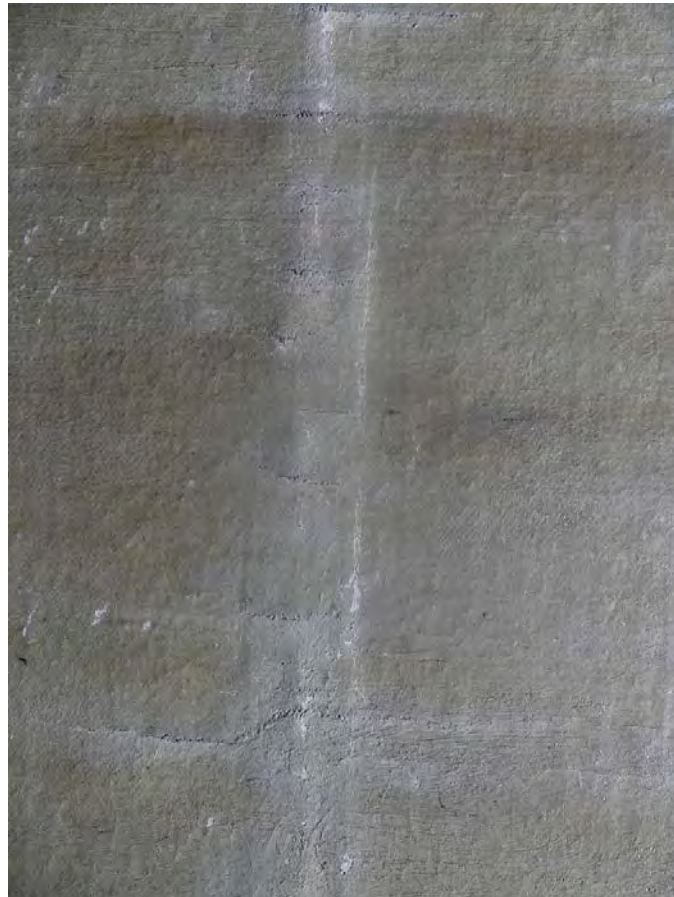
**Repeints :** On observe de nombreux repeints anciens vieillis et altérés formant des taches plus ou moins foncées et claires, particulièrement le long des bords senestre et dextre, le long de la couture verticale et également sur des craquelures de la matière résultant du roulage de l'œuvre.

Détail de petites déchirures et lacunes repeintes perpendiculaires à la couture protubérante.

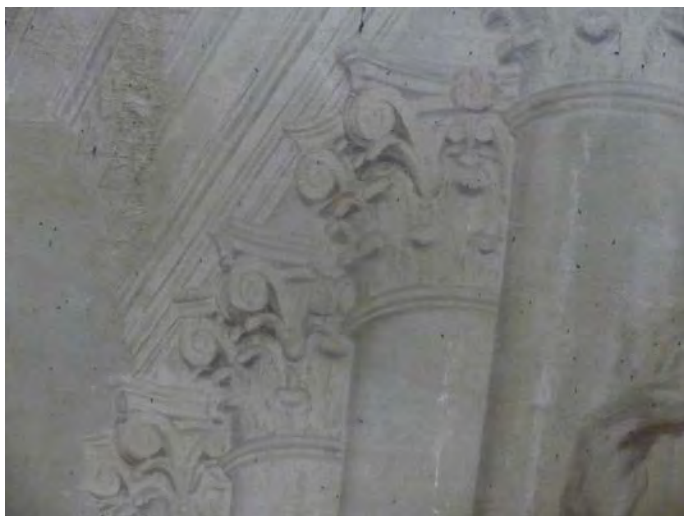
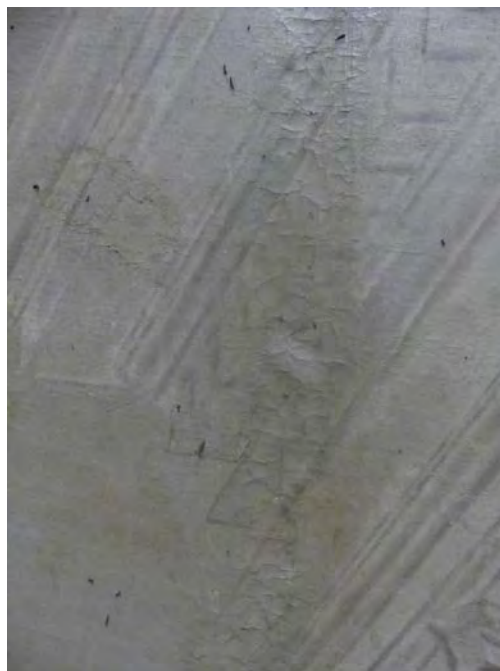
On voit clairement deux interventions de retouche à l'huile, l'une plus ancienne visible sur les interventions importantes du support dans la partie supérieure (incrustations et déchirures reprises) devenues plus foncées. Cette campagne fluoresce légèrement dans le brun orangé en lumière U.V. L'autre plus récente, dans une matière blanchie formant des taches claires bien visibles à l'œil nu et fluoresçant dans le bleu en lumière U.V. On observe beaucoup de petits repeints le long des coutures verticales. Les repeints sont toujours assez largement débordants.

Détails montrant la partie supérieure de l'œuvre avec une importante incrustation mastiquée et repeinte..

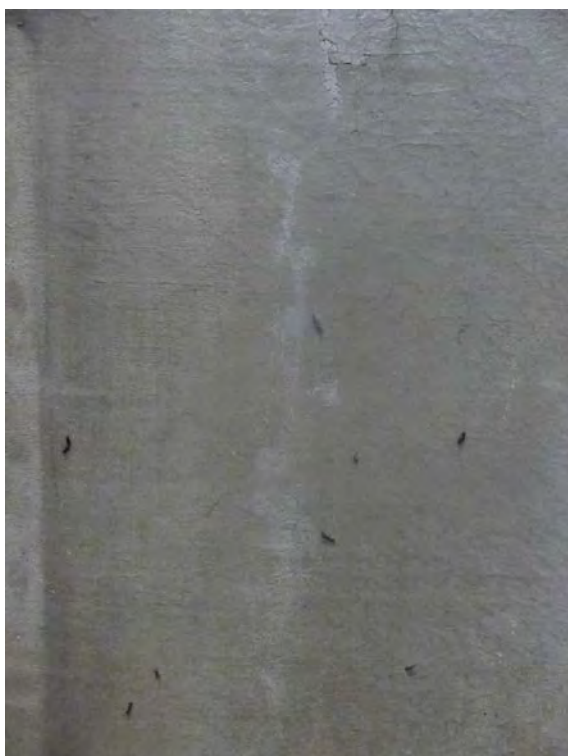
Détail d'un repeint blanchi de l'intervention la plus récente, celle de G.Chauffrey

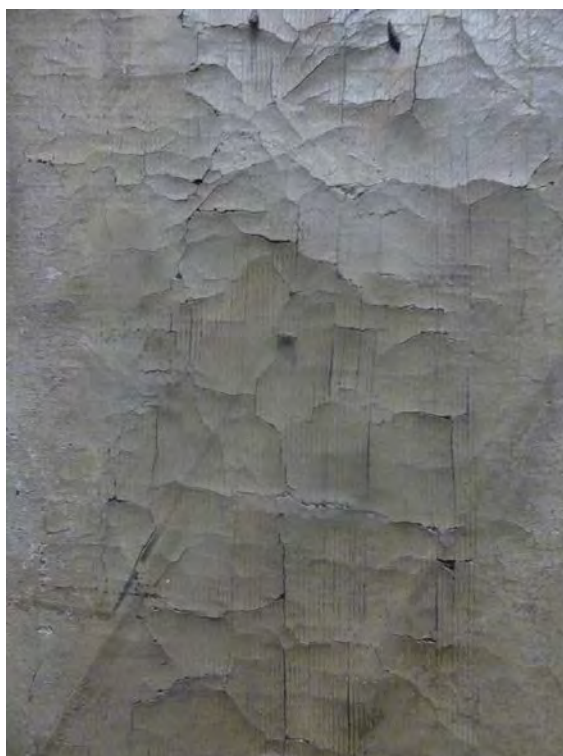
Détail de la grande zone de mastic griffé en soulèvement masquant probablement une incrustation ( première intervention )

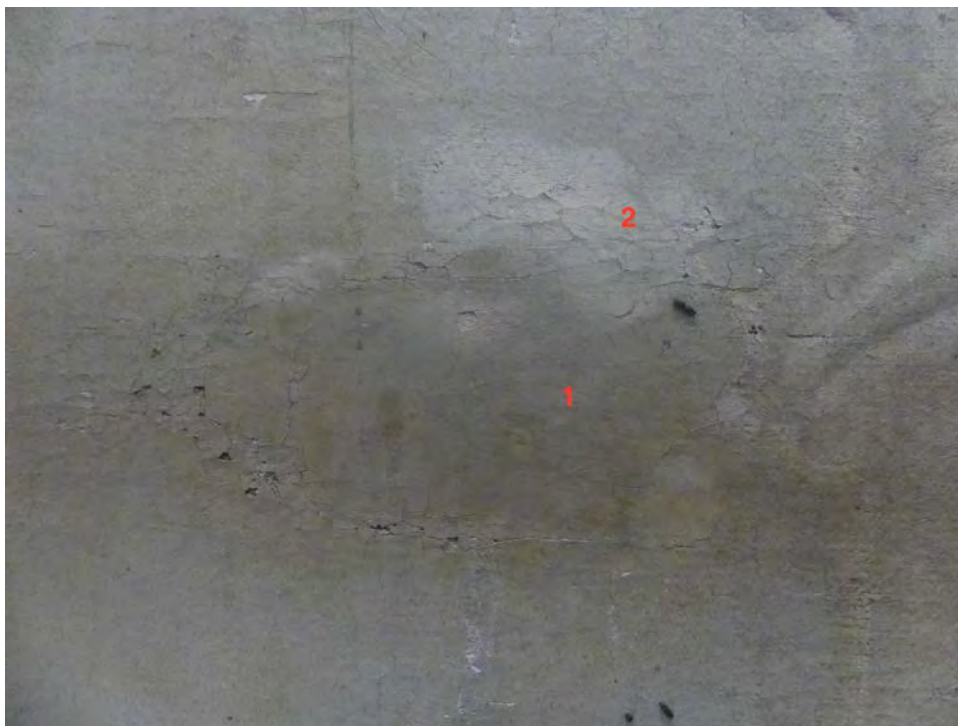
Détail d'une incrustation mastiquée avec les deux interventions de retouche à l'huile : en **1**, l'intervention du XIXème siècle foncée, en **2** l'intervention blanchie plus tardive des années 30

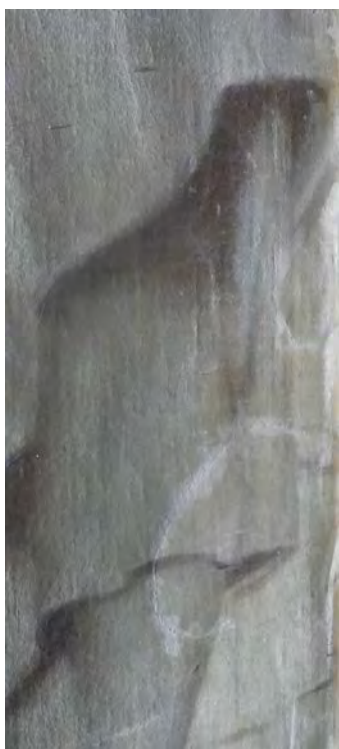
Détail montrant le réseau de retouches blanchies près du bord senestre

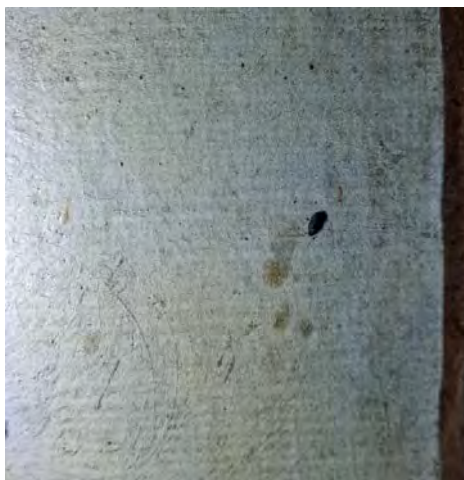
**Effet de cordage :** La surface de l'œuvre présente un effet de cordage vertical.

Détail de la couche picturale et de l'effet de cordage

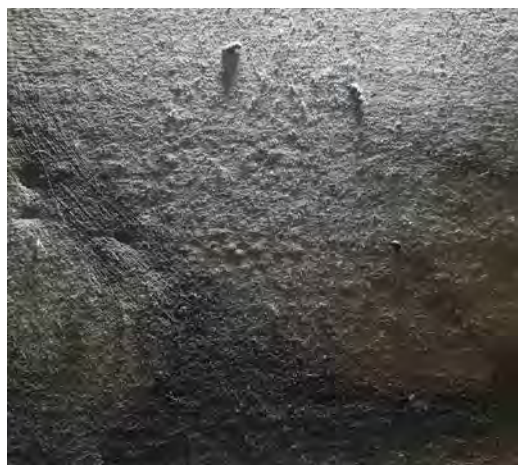
**Nodules de colle :** De nombreuses zones de nodules sont visibles. Elles sont liées à la perte d'adhésion du rentoilage et la réticulation de l'adhésif de rentoilage. Elles sont situées principalement dans la partie droite de l'œuvre.

Détail d'une zone de nodules de colle

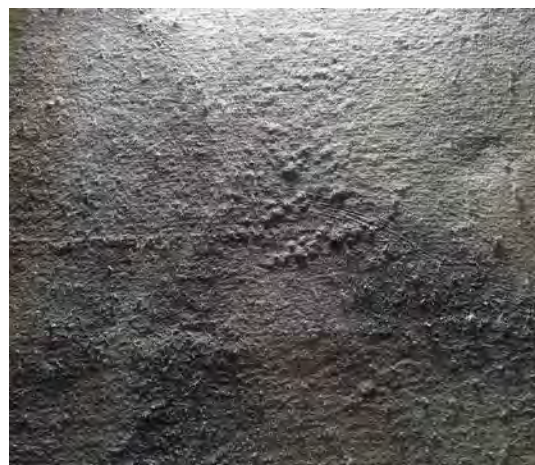
Détail d'une zone de nodules de colle

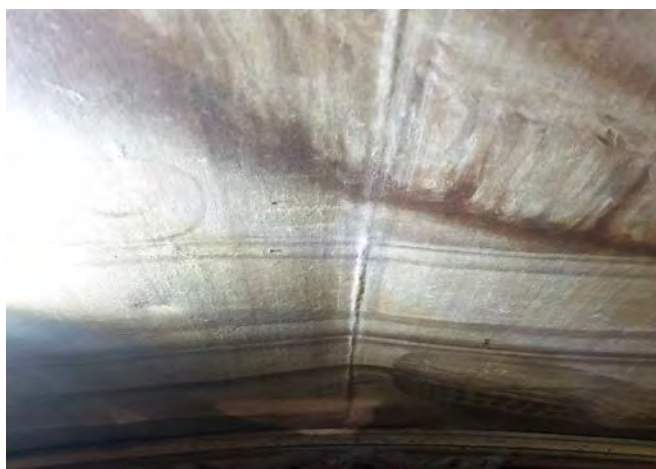
**Déformation des supports :** Des scrupules sont présents dans la partie inférieure de l'œuvre. Ils créent une déformation, « un ventre ». La toile est détendue, l'œuvre présente des déformations relativement marquées au niveau de la courbe du châssis. De part et d'autre de la couture on observe deux déformations majeures.

Vue partielle des déformations de tension de chaque côté de la couture centrale

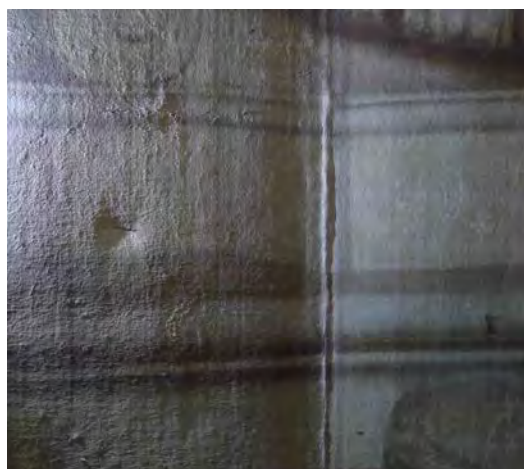
Détail des déformations

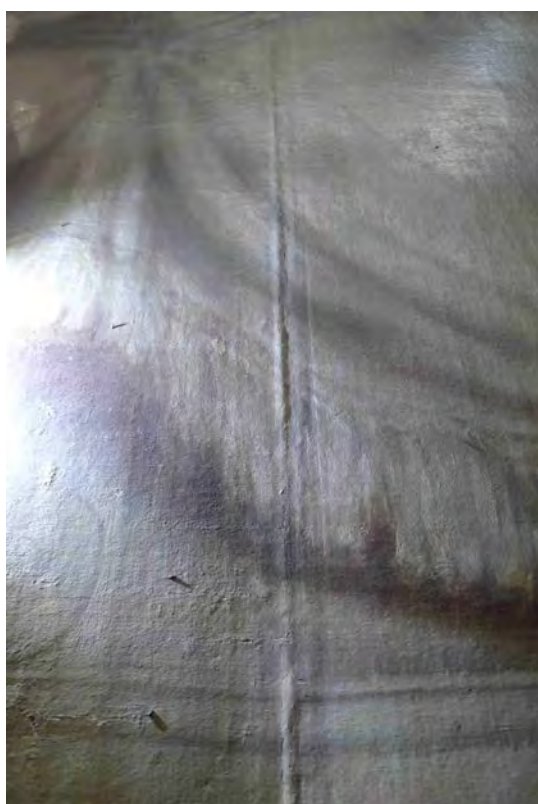
Vue partielle des déformations de toile au niveau de la couture, probablement liées aux bords rabattus de la couture

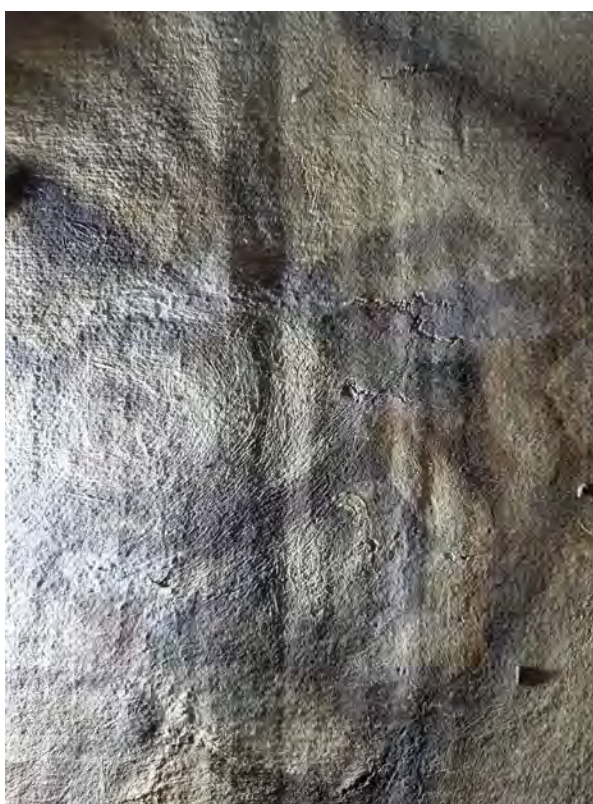
Détail des déformations de toile au niveau de la couture, probablement liées aux bords rabattus de la couture

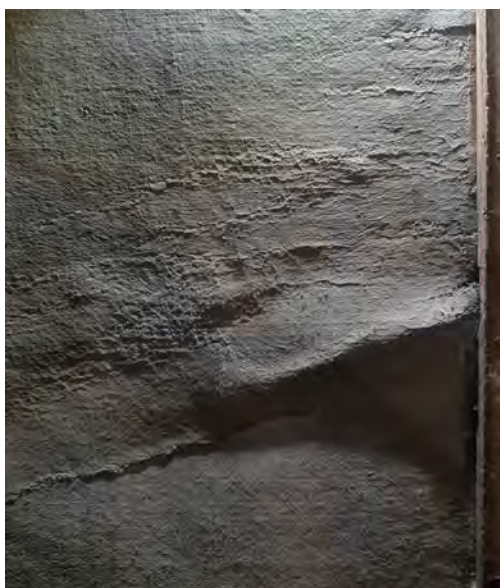
On observe sur la partie droite de la composition des cloques de rentoilage dues à la perte d'adhésion de l'adhésif de rentoilage.

Détail d'une cloque de rentoilage accompagnée de plis sur le bord droit

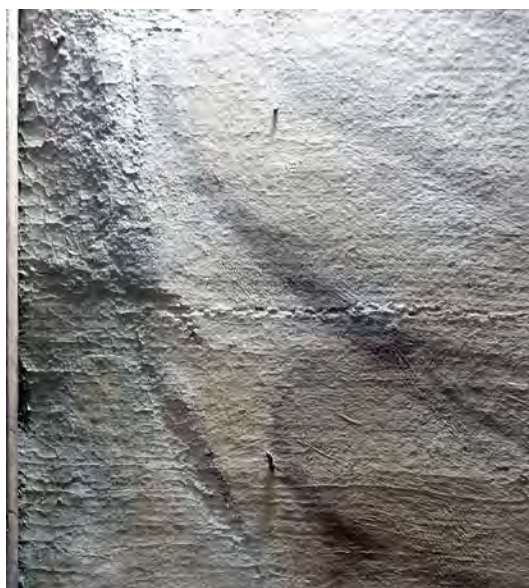
Détail des cloques de rentoilage sur le bord gauche

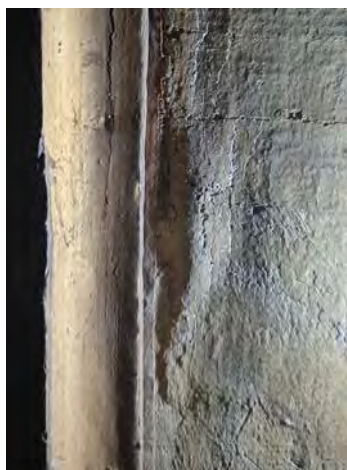
Détail d'une cloque de rentoilage

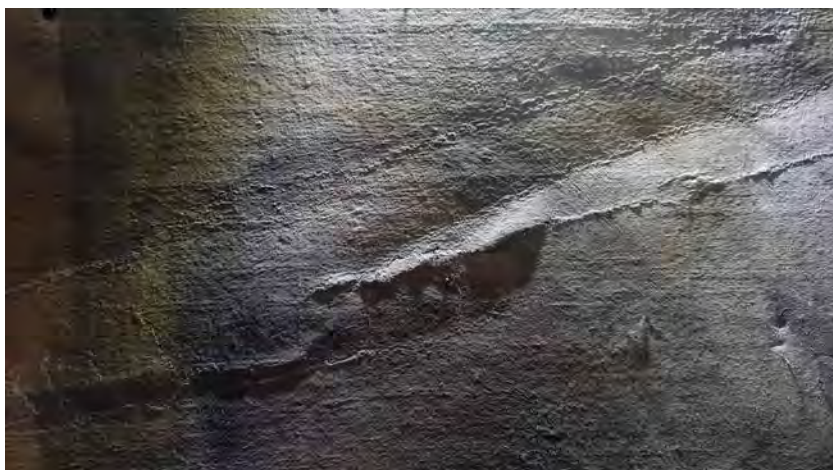
Détail de cloques de rentoilage le long d'un accident ancien

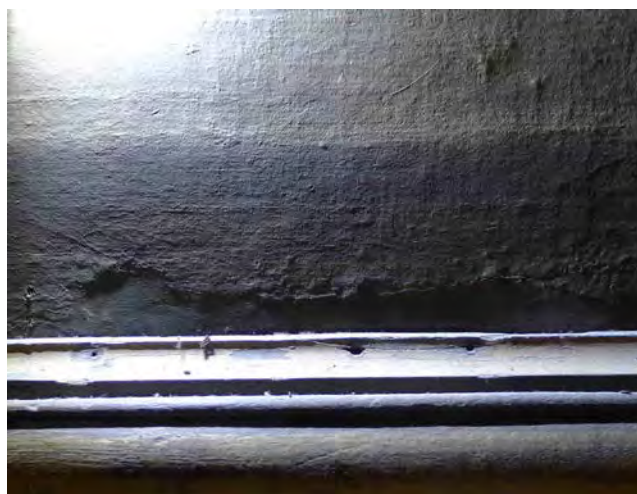
**Incrustations :** Une incrustation est présente le long du bord inférieur gauche de l'œuvre.

Détail de l'incrustation en partie basse

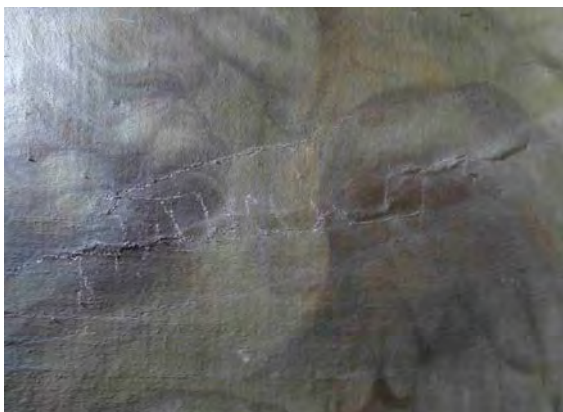
**Accidents anciens :** L'œuvre comporte de nombreux accidents anciens. Ils sont majoritairement linéaires et horizontaux. Ils ont été restaurés et repeints.

Détail d'un accident complexe en arête de poisson

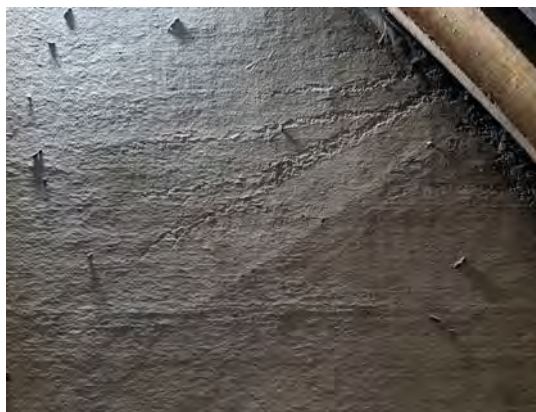
Détail d'un accident ancien, lié à des manipulations

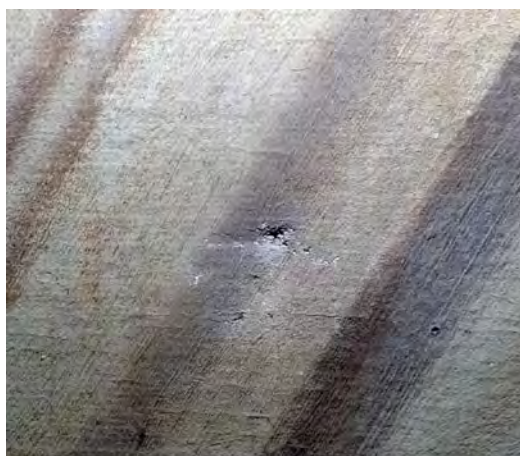
Détail d'un accident récent lié à un enfoncement par la face

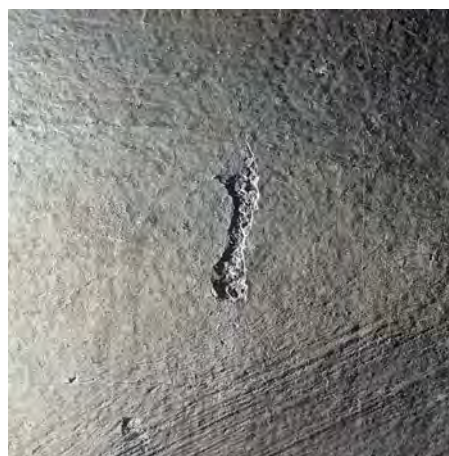
Détail d'une lacune de couche picturale récente ne présentant pas de retouche.

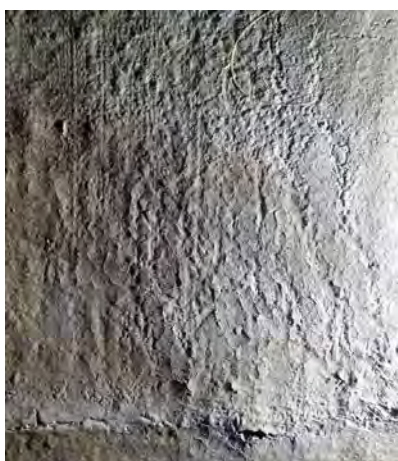
**Lacunes et Soulèvements :** L'œuvre présente un réseau de craquelures fines, localement en soulèvement. Les zones accidentées sont fréquemment accompagnées de soulèvements.

Détail d'une zone craquelée présentant des pertes de matière et soulèvements

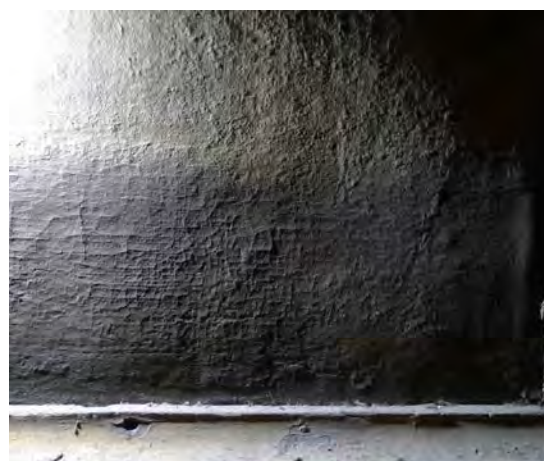
Détail d'une zone de couche picturale craquelée en soulèvements

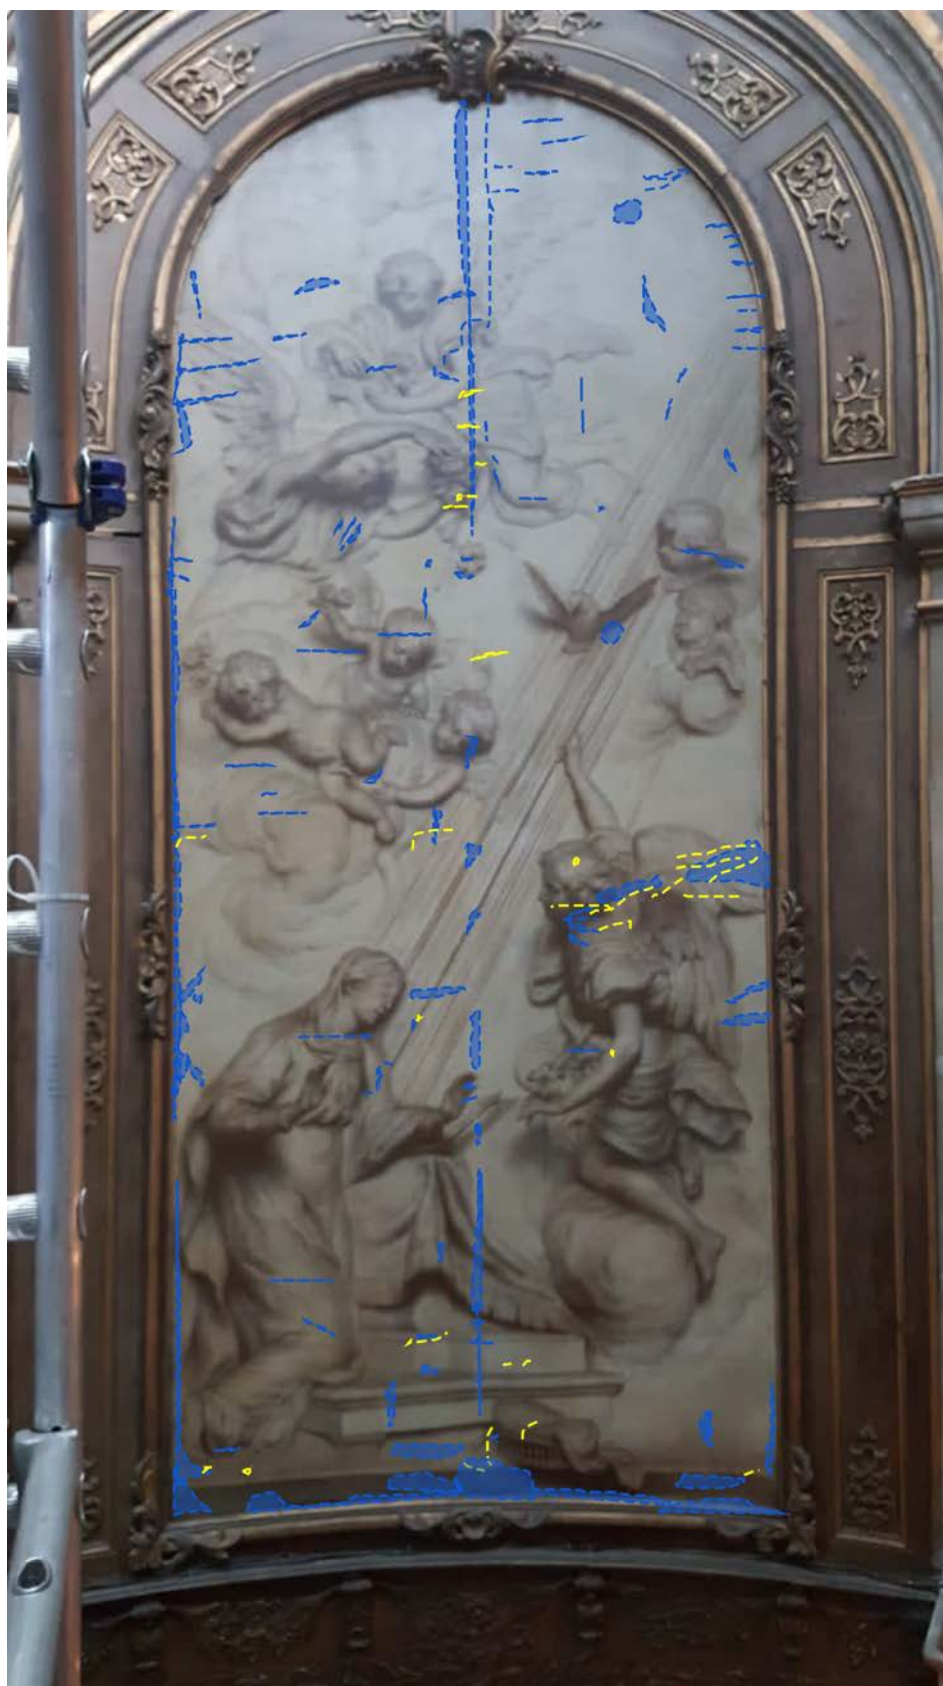
Repeints, **Lacunes**

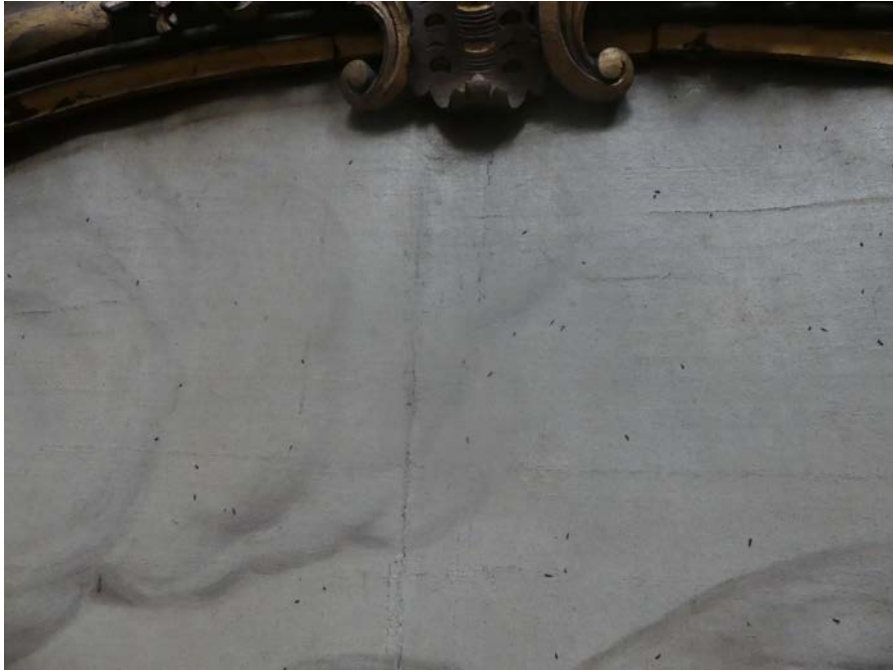
**Encrassement et déjections :** l'œuvre est très encrassée, particulièrement dans la partie supérieure . On observe beaucoup de poussière présente sur la surface picturale ainsi que de nombreuses crottes de chauve souris formant de petites pelotes grises de 2 à 5 mm , ainsi que des traces d'urine de ces mammifères formant localement de petites taches jaunes brillantes.

Détail montrant l'encrassement et les crottes de chauve souris dans la partie supérieure

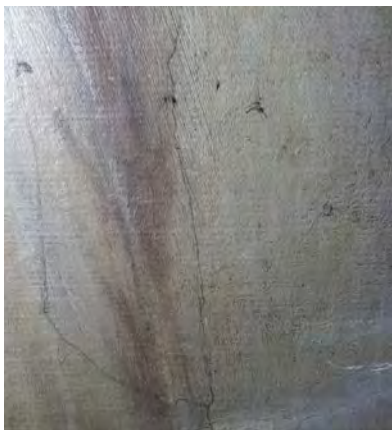
Détail du voile de poussière

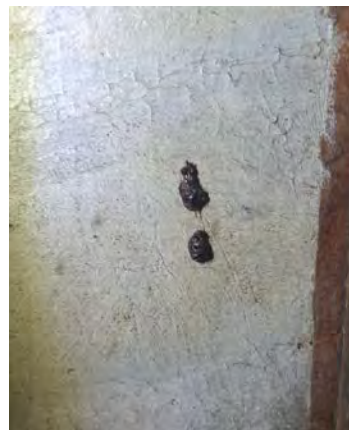
Détail des déjections

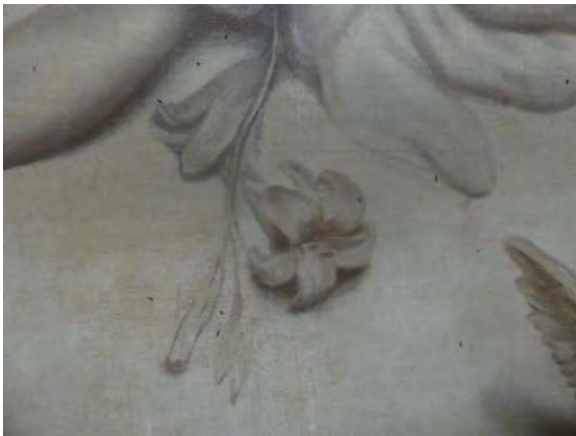
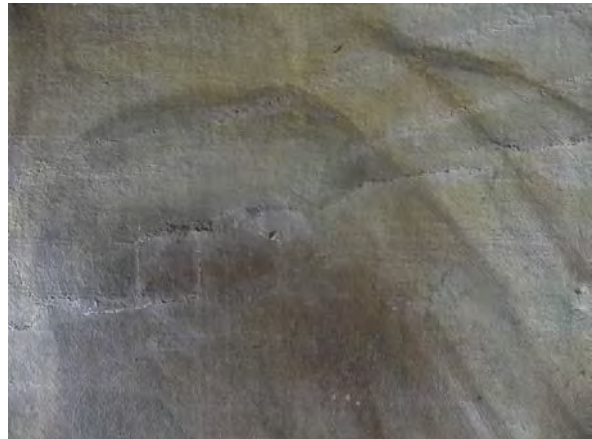
**Vernis :** l'œuvre est recouverte d'un vernis oxydé jauni très irrégulier et épais. Il n'est pas chanci.

Détails montrant les taches formées par le vernis oxydé irrégulier

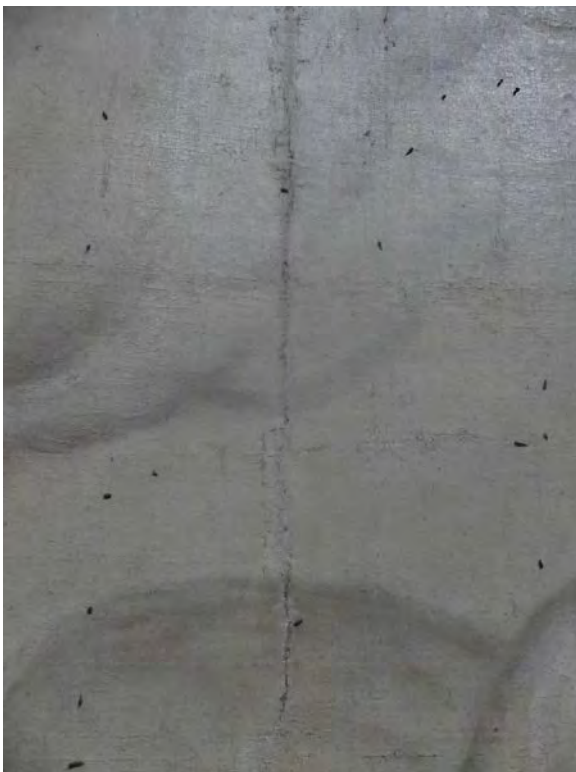
**Lacunes :** il y a quelques lacunes, notamment dans l'ange de l'Annonciation qui montre un curieux réseau de lacunes évoquant un pli de manipulation et le long de la couture dans la partie supérieure.

Détail de lacunes repeintes le long de la couture centrale

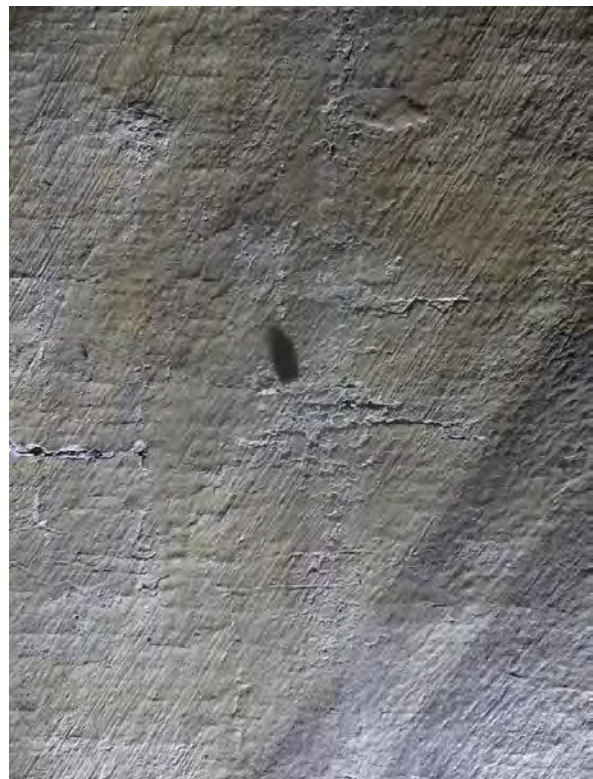
Détail en lumière rasante de lacunes dans la partie supérieure

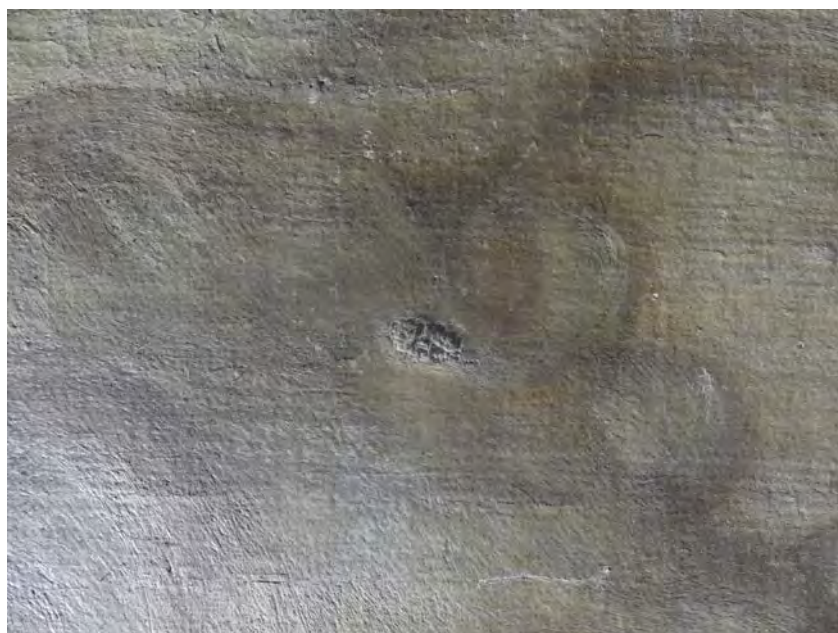
Détail d'une petite lacune laissant voir la toile

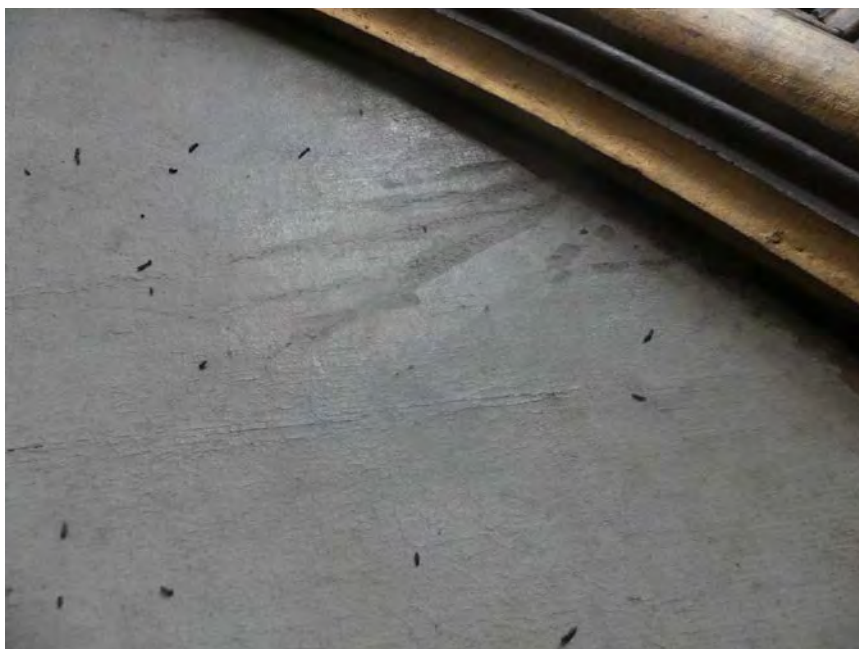
**Repeints :** Les repeints sont importants sur les bords et le long de la couture centrale. On retrouve ici comme sur les autres peintures les deux périodes d'intervention à l'huile superposées par endroits .L'observation du bord inférieur montre bien la succession des interventions ; Nous avons également pu voir une retouche plus récente probablement à l'acrylique.

Détail d'un réseau de lacunes retouchées près du bord senestre.

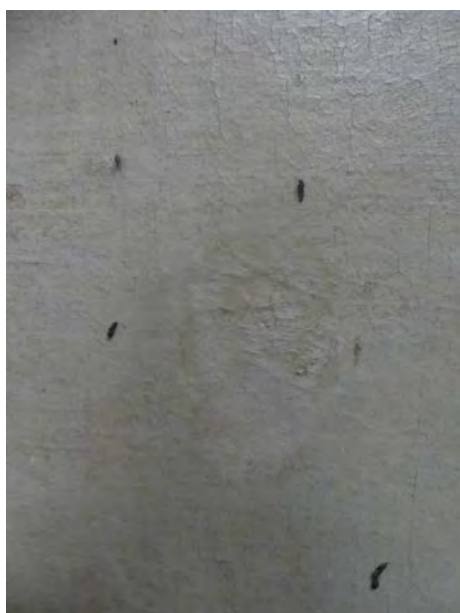
Détail d'un accident retouché encore assez bien intégré ( première intervention XIXème siècle)

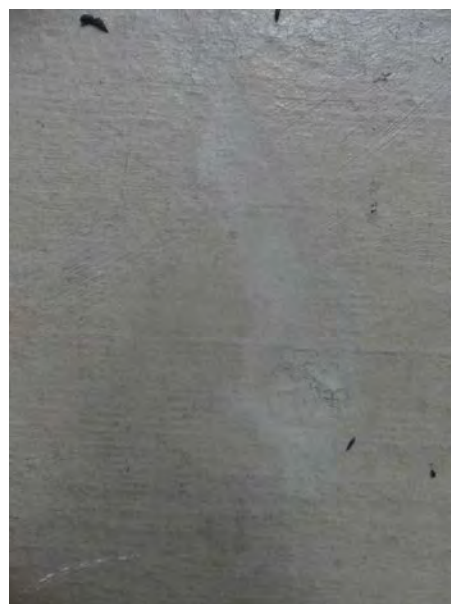
Détail d'un accident recouvert du repeint blanchi

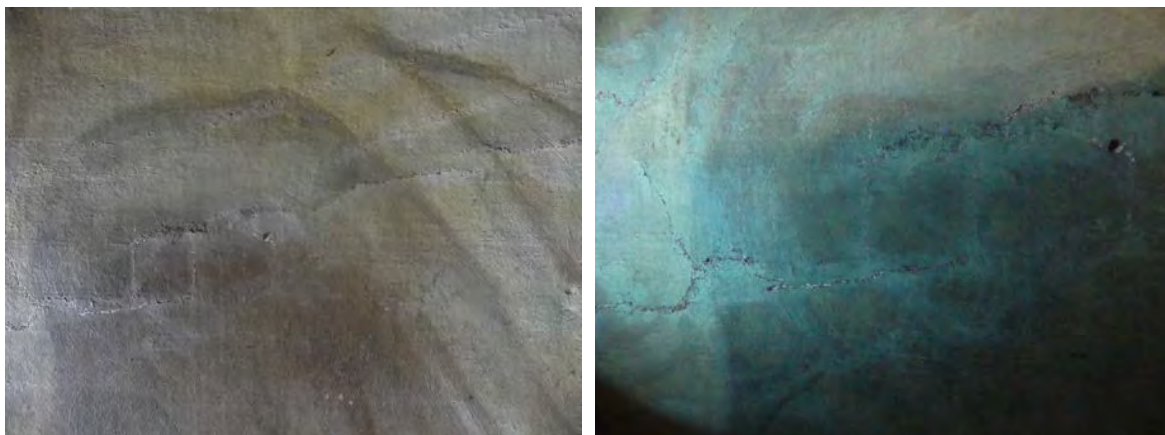
Détails montrant l'accident dans l'aile de l'Ange retouché, en lumière visible à gauche et en fluorescence U.V à droite : le repeint blanchi fluoresce dans le bleu.

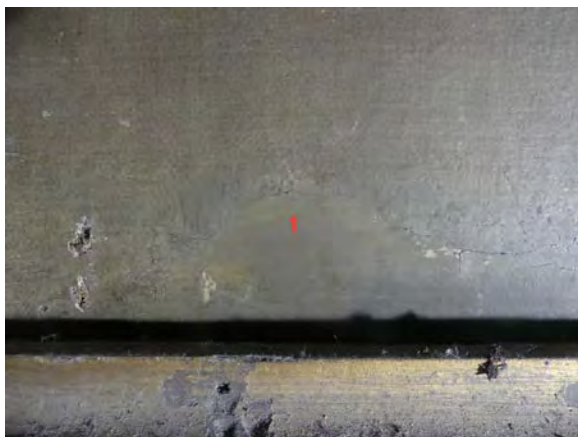
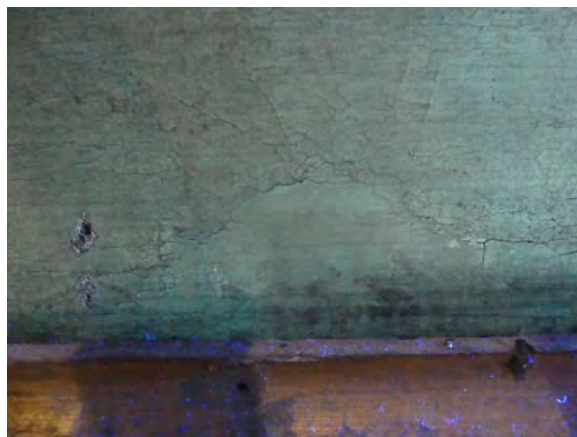
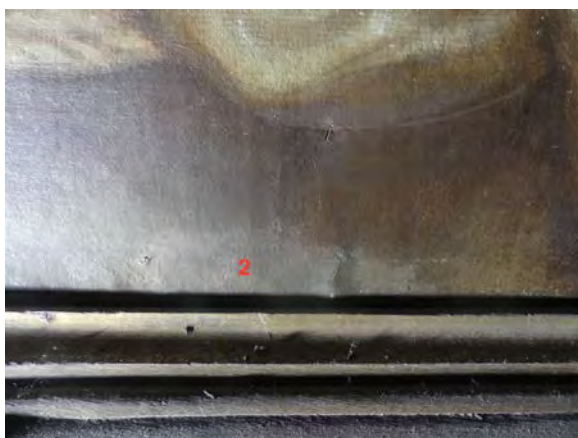
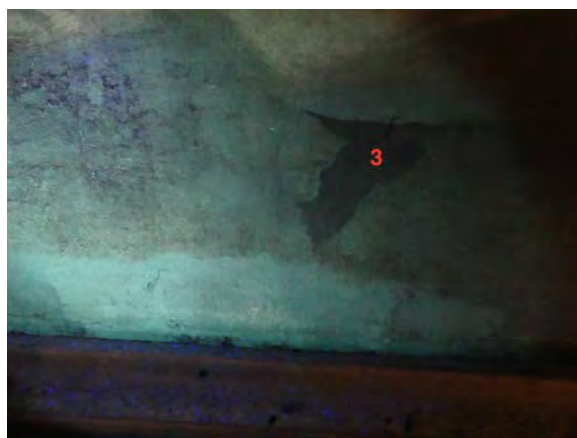
**Quatre détails montrant les trois interventions de retouche dans l'ordre :** en **1**, retouche sur incrustation mastiquée en blanc datant de la première restauration en lumière visible et en fluorescence U.V, en **2** intervention de retouche blanchie des années 1930 par Gaston Chauffrey, en **3** intervention récente probablement à l'acrylique.

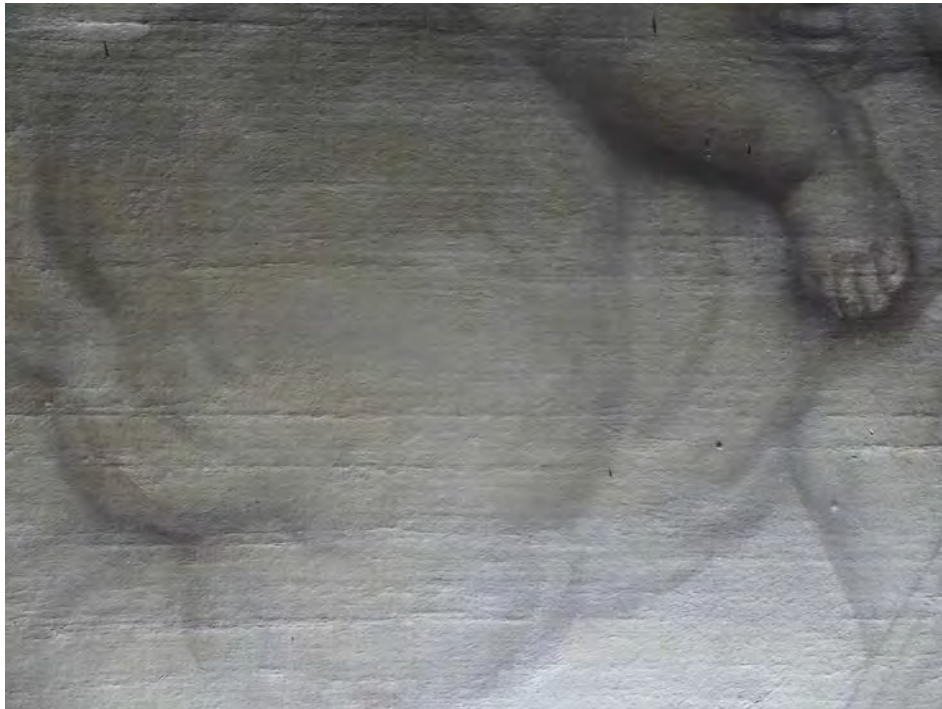
**Craquelures de roulage :** un réseau de craquelures horizontales est du certainement au roulage de l'œuvre.

Détail des craquelures horizontales dues au roulage de l'œuvre.

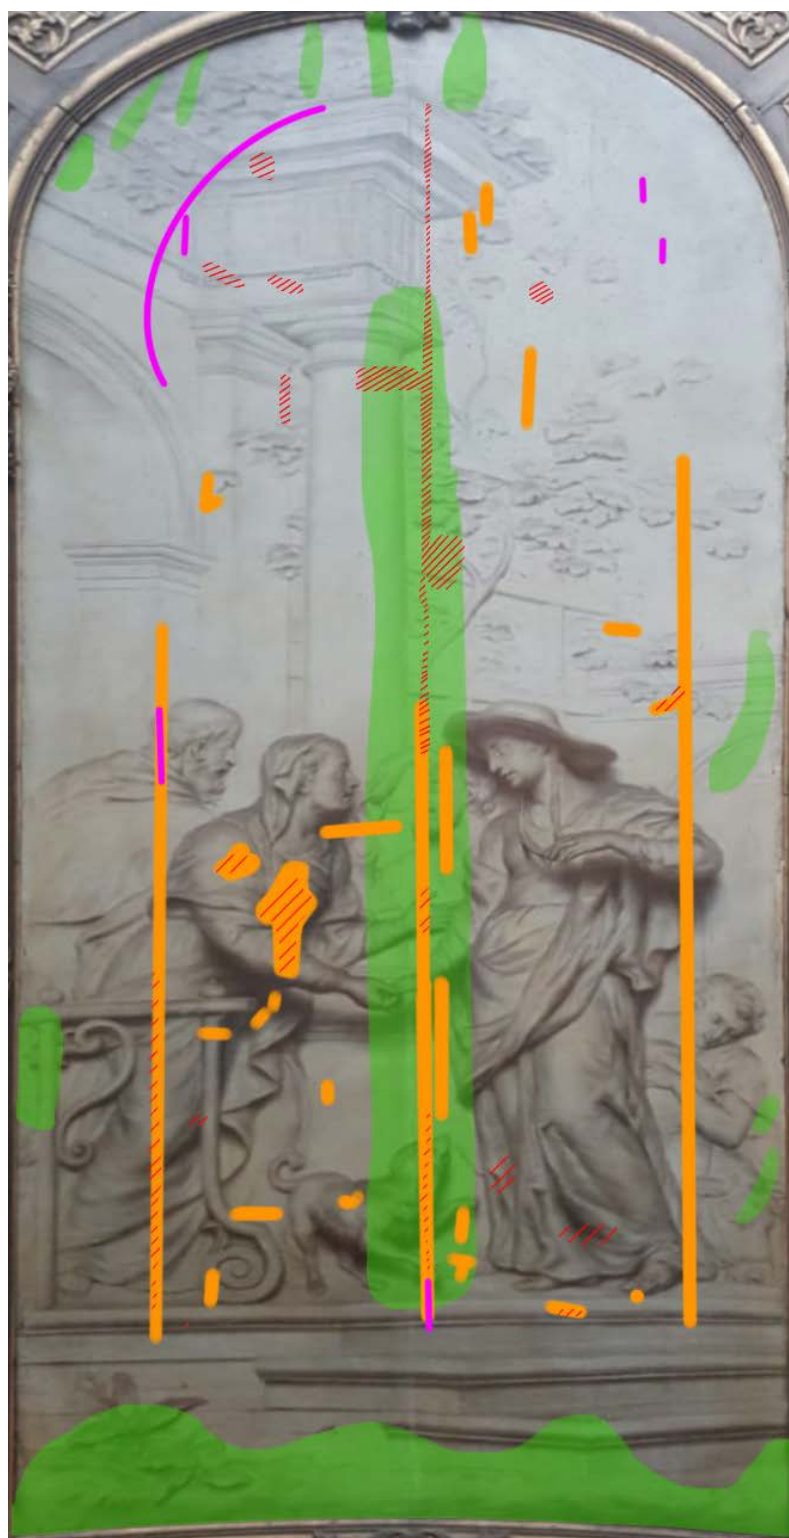
Déformations du support tension, cloques)

Coutures

Nodules de colle

Soulèvements

Accidents récents

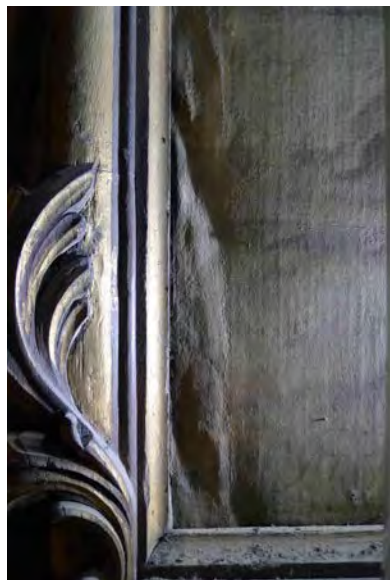
**Déformation des supports :** l'œuvre présente des déformations relativement marquées ; notamment dans la partie inférieure, les toiles forment un léger « ventre ». La déformation majeure est située dans la partie centrale à 110/111 centimètre du bord dextre, elle se développe sur toute la hauteur de l'œuvre. Des déformations plus ponctuelles sont localisées au niveau de l'arc supérieur.

Détail des déformations en partie inférieure gauche

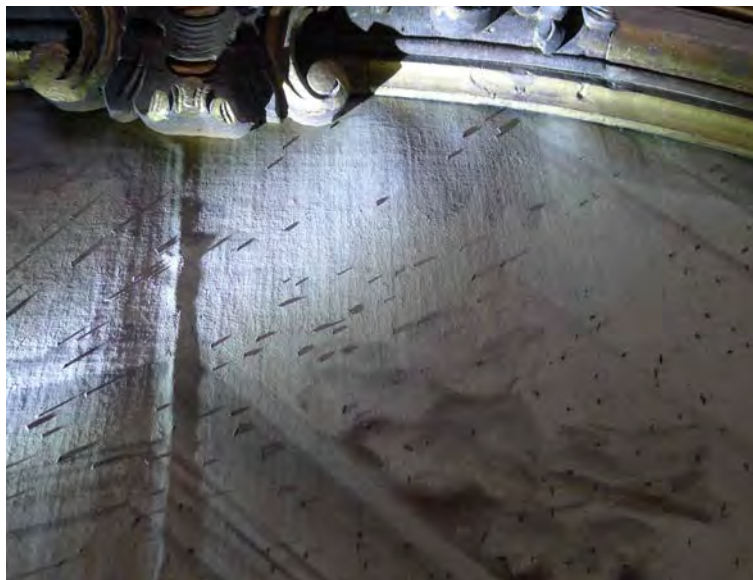
Détail des déformations au niveau de l'arc

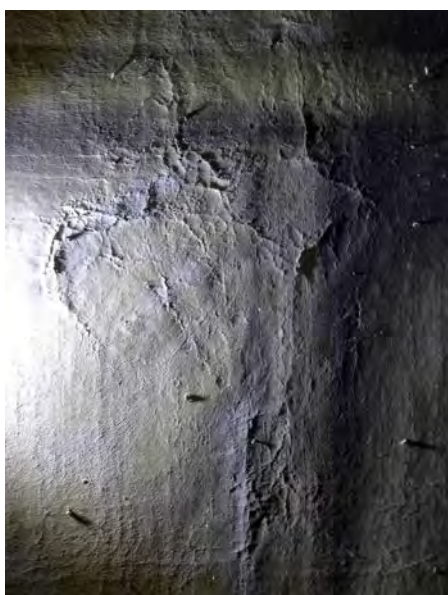
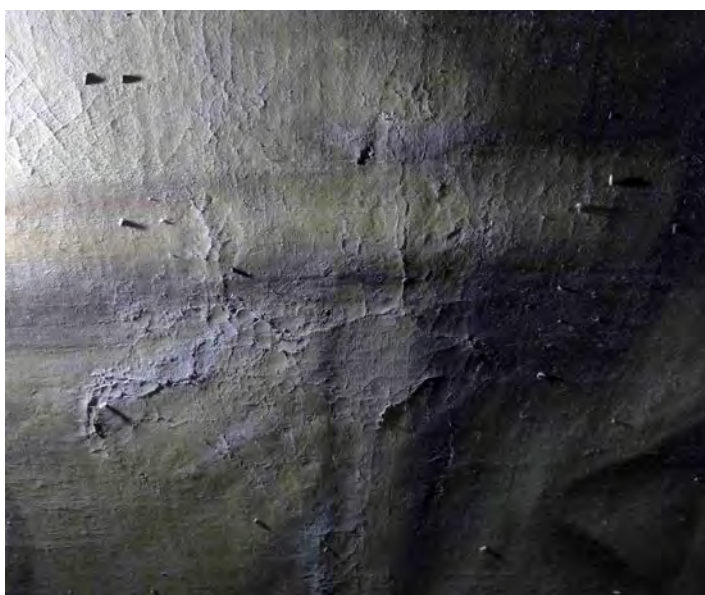
**Accidents anciens :** L'œuvre comporte de très nombreux accidents anciens. Ils sont majoritairement orientés verticaux et complexes. Ils ont été restaurés et repeints, la plupart du temps sur des mastics et enduits lisses.

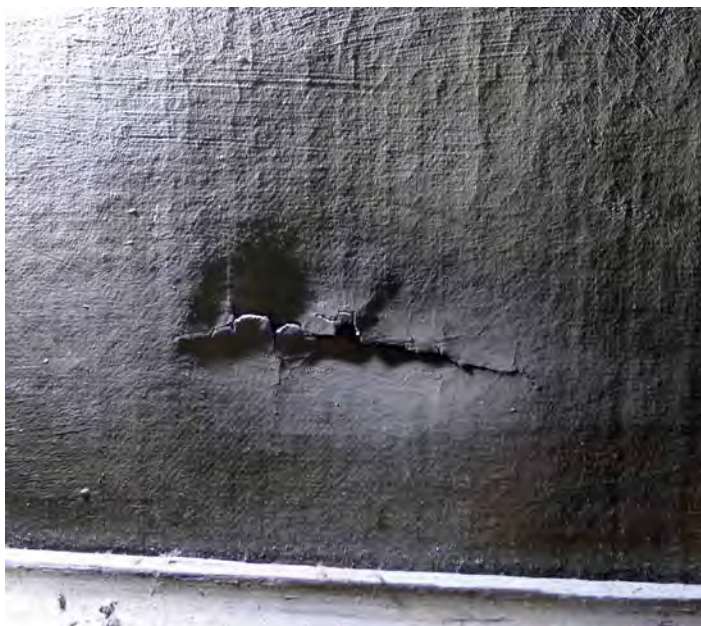
**Accidents récents :** Dans la majorité des cas, les accidents récents sont le résultat de l'altération des restaurations réalisées sur les anciens accidents. Cependant, plusieurs altérations récentes importantes sont relevées dans la partie supérieure.

Détail d'un accident récent, lié à un enfoncement par la face

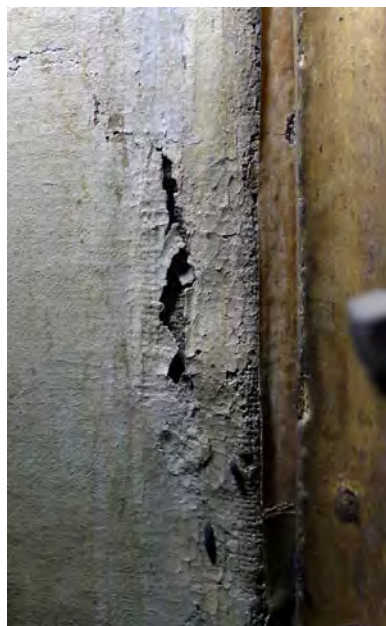
Détail d'un accident récent sur le bord droit de l'œuvre.

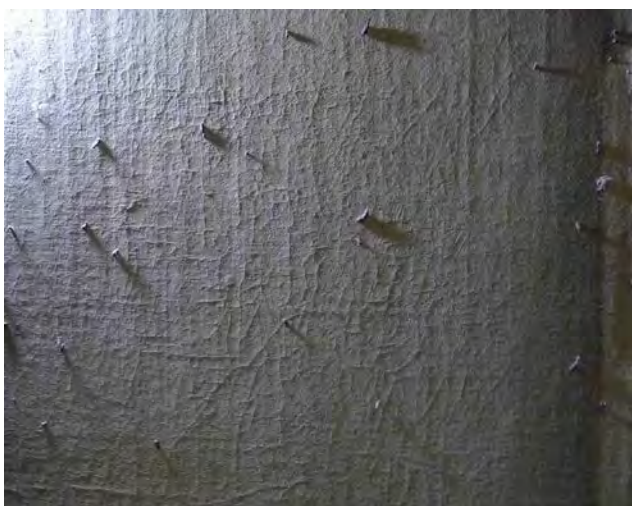
**Lacunes et Soulèvements :** Les zones accidentées sont fréquemment accompagnées de soulèvements notamment au niveau de la zone médiane.

Détail d'une zone craquelée présentant des soulèvements

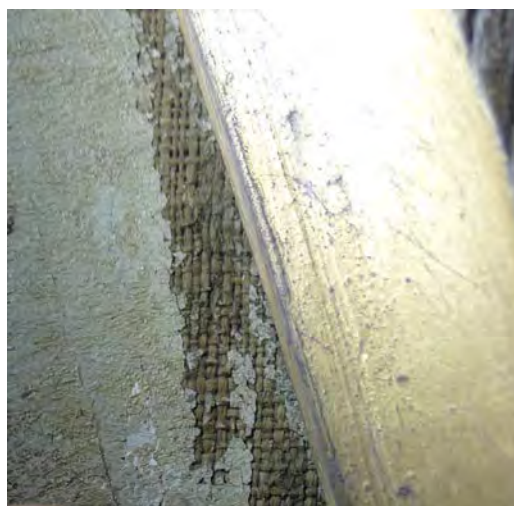
Détail d'une lacune de couche picturale accompagnée de soulèvements
