# ÉTUDE PRÉALABLE A LA RESTAURATION DE NEUF PEINTURES À L'HUILE EN GRISAILLE DE MARTIN JOSEPH GEERAERTS

*CATHÉDRALE DE CAMBRAI*

*Novembre 2020*

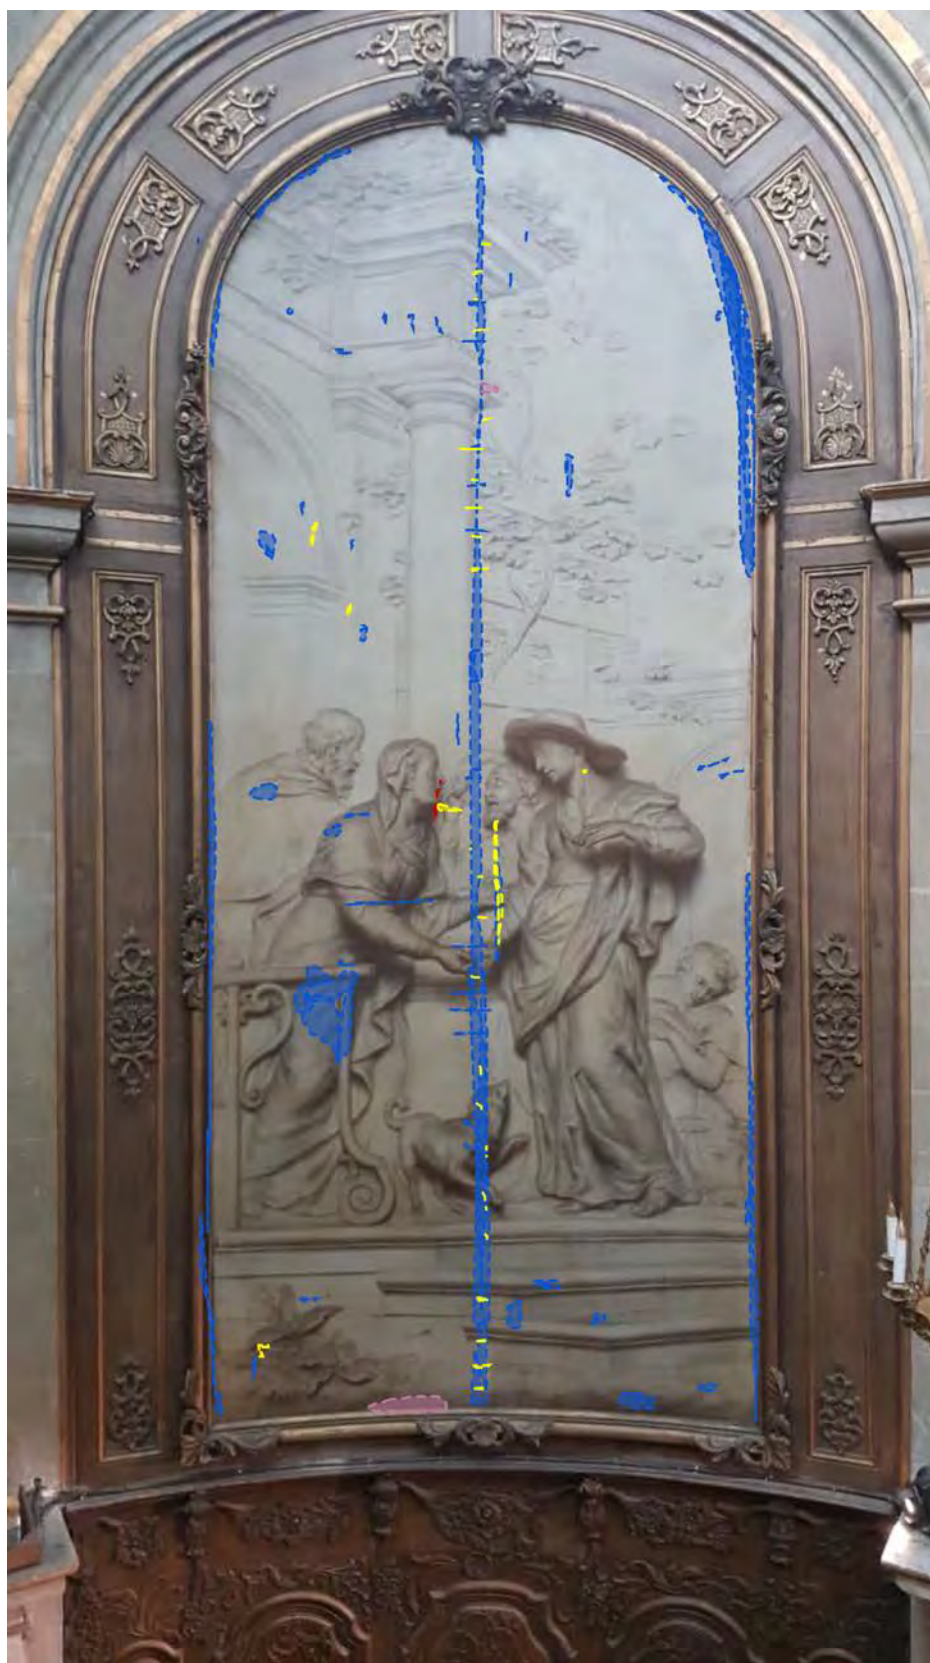
Repeints, **Lacunes**, Usures, Repentir

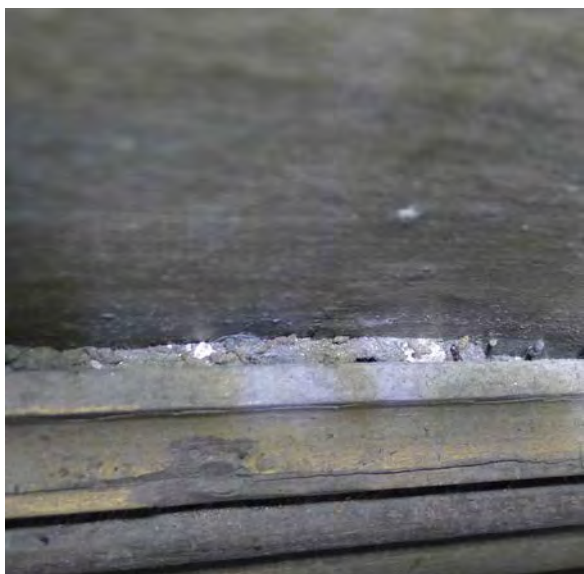
**Encrassement et déjections** : l'œuvre est très encrassée, sur toute la surface et particulièrement dans la partie supérieure. On observe de la poussière présente sur la surface picturale ainsi que de très nombreuses crottes de chauve souris formant de petites pelotes grises de 2 à 5 mm , ainsi que quelques traces d'urine de ces mammifères formant localement de petites taches jaunes brillantes. On observe également par endroits sur les bords des toiles d'araignées.

Détail de l'empoussièrement en partie basse

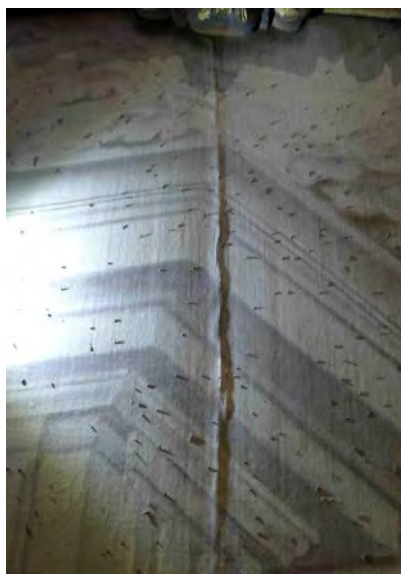
Détail des déjections de chauve-souris recouvrant la surface de l'œuvre

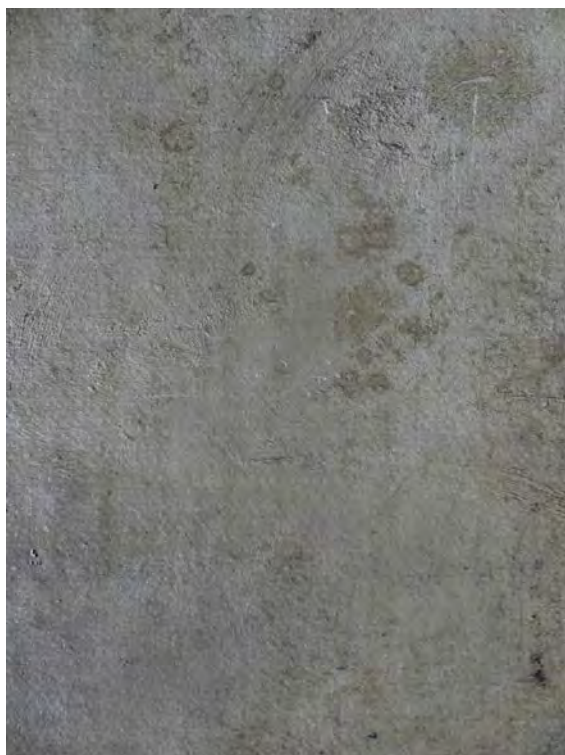
Détail montrant de nombreuses petites taches et éclaboussures en surface .

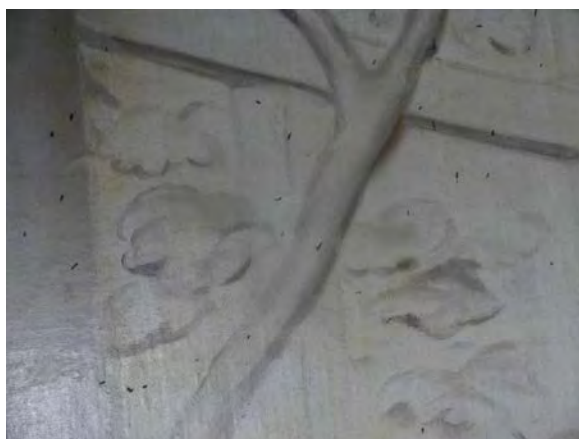
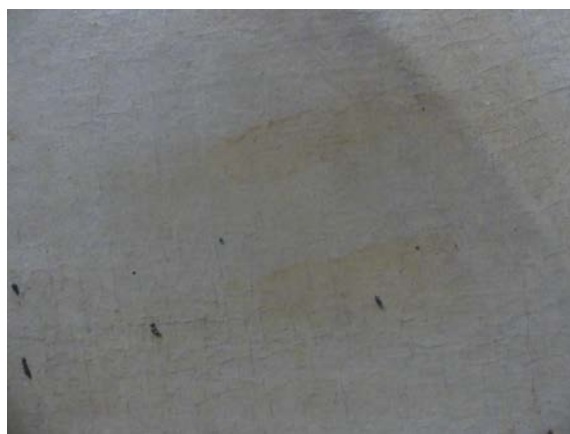
**Vernis :** l'œuvre est recouverte d'un vernis oxydé jauni irrégulier, brillant mais relativement peu épais par rapport à d'autres grisailles. Il n'est pas chanci. Dans la partie dextre près de l'encadrement, on voit la trace du vernissage dans l'encadrement : celui ci semble s'être légèrement déplacé par rapport à la trace. L'encadrement a peut être été modifié après le vernissage.

Détails montrant le vernis oxydé jaune irrégulier formant des taches.

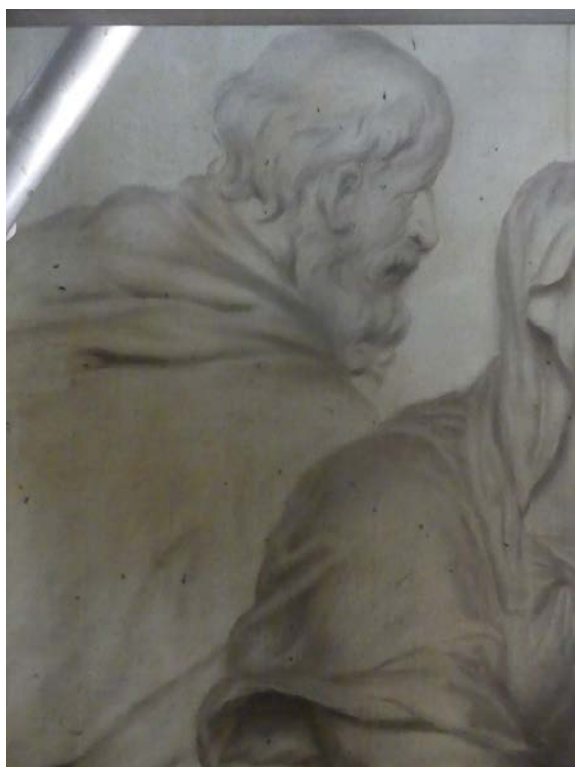
Détail d'une grande  
tache de vernis  
oxydé

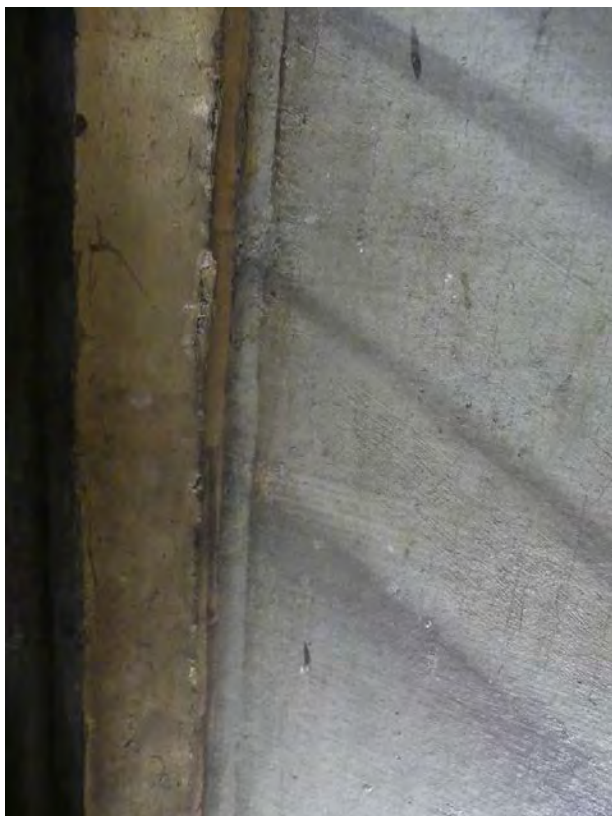
Détail montrant une trace le long du bord dextre : elle semble montrer que le vernissage a été effectué dans l'encadrement, ce qui correspondrait à ce que l'on sait de l'intervention de Chauffrey. L'encadrement a bougé ou été modifié, laissant apparaître la partie non vernie et non encrassée.

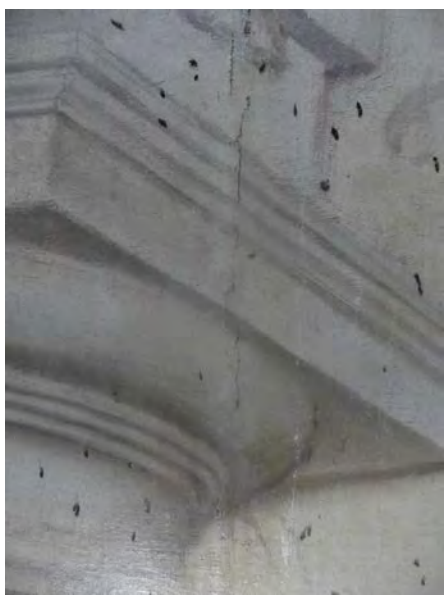
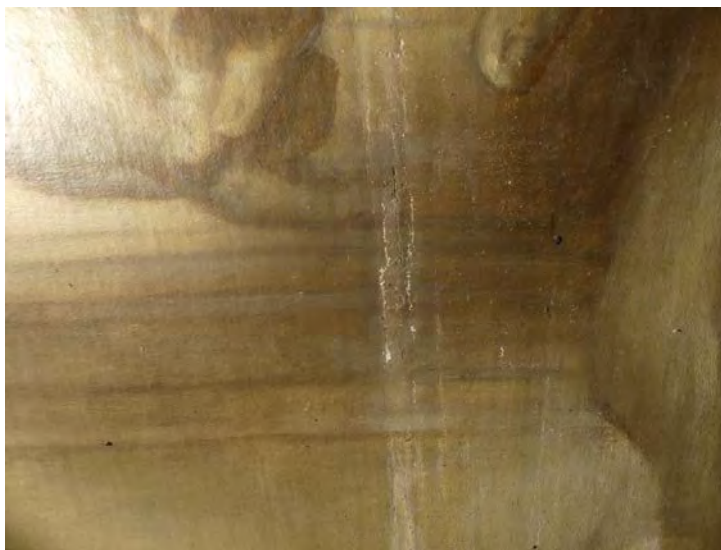
**Lacunes :** on observe quelques lacunes de petite taille le long des coutures anciennes. D'autres semblent plus récentes, laissant voir le fond blanc ou gris de la préparation. Les lacunes récentes sont peu nombreuses et essentiellement localisées verticalement au centre entre Marie et Elisabeth et dans la partie supérieure près de la couture centrale.

Détails de petites lacunes le long de la couture.

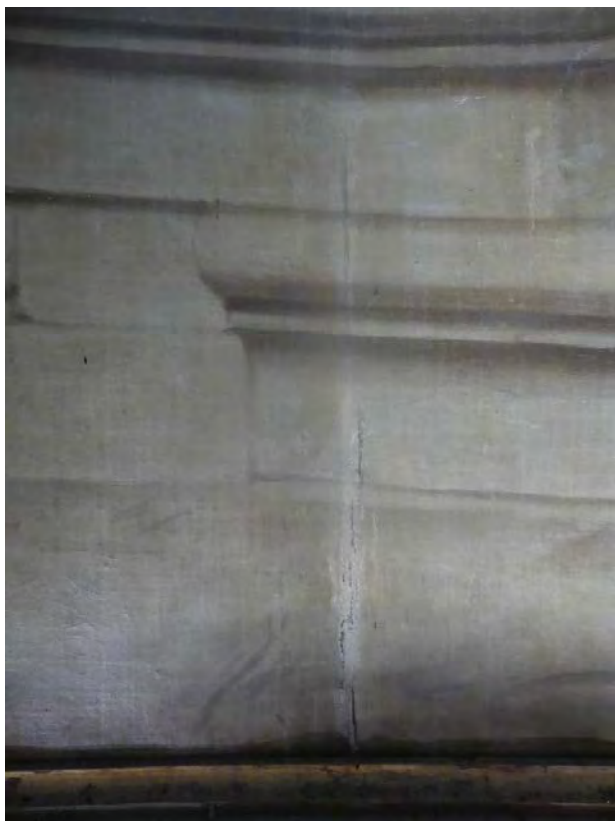
Détail montrant de petites lacunes le long de la couture centrale.

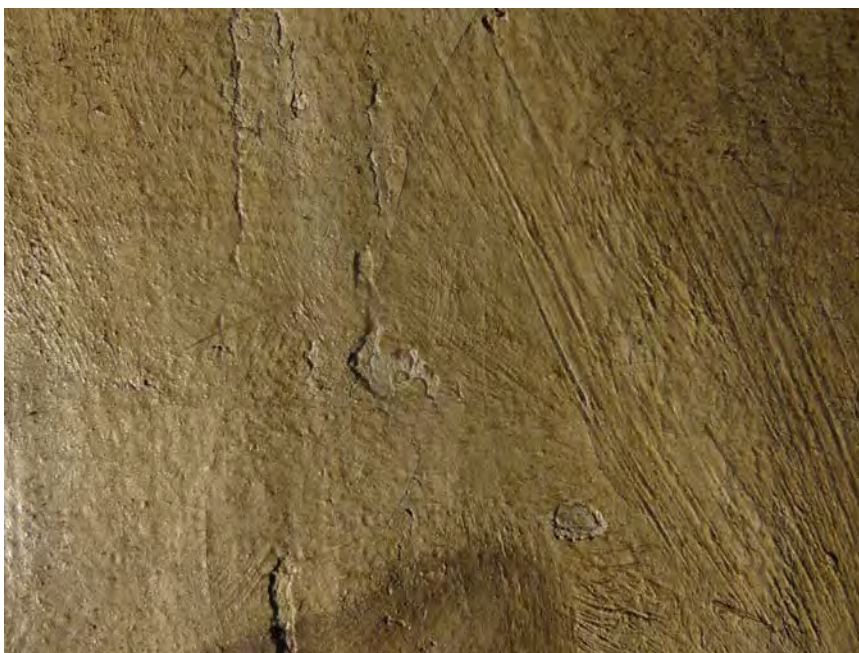
Détail de petites lacunes superficielles laissant voir la préparation. Elles sont probablement assez anciennes car le vernis passe au dessus.

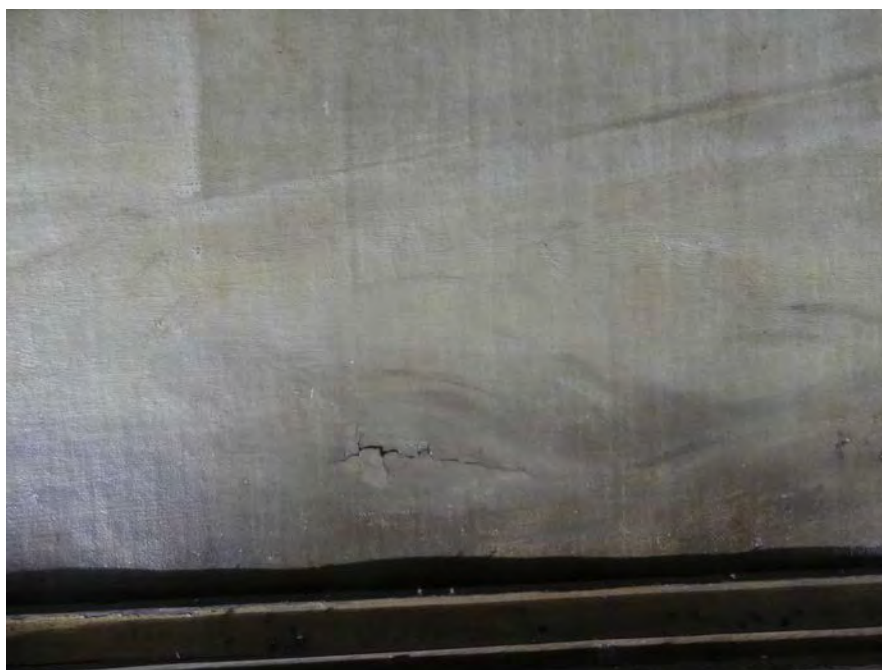
Détail d'une déchirure mastiquée et repeinte

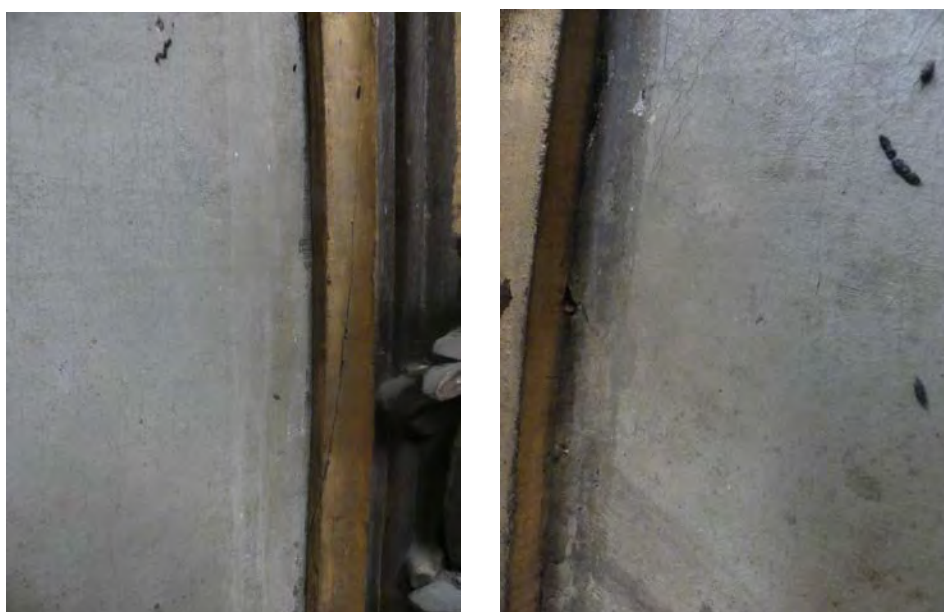
**Repeints :** On observe des repeints anciens vieillis et altérés formant des taches plus ou moins foncées et claires, particulièrement le long des bords senestre et dextre, le long de la couture centrale. Le repeint le plus important est constitué par un grand accident triangulaire dans la partie inférieure d'Elisabeth, probablement une grande lacune réparée lors de la première intervention au XIX<sup>ème</sup> siècle. On voit clairement deux interventions de retouche à l'huile, l'une ancienne bien visible sur l'incrustation recouverte d'un mastic blanc (devenue plus foncée). Cette campagne fluoresce légèrement dans le brun orangé en lumière U.V). L'autre plus récente, sur la couture au centre et sur les bords, dans une matière blanchie formant des taches claires bien visibles à l'œil nu et fluoresçant dans le bleu en lumière U.V).

Détail montrant des bandes de repeints le long des bords senestre et dextre.

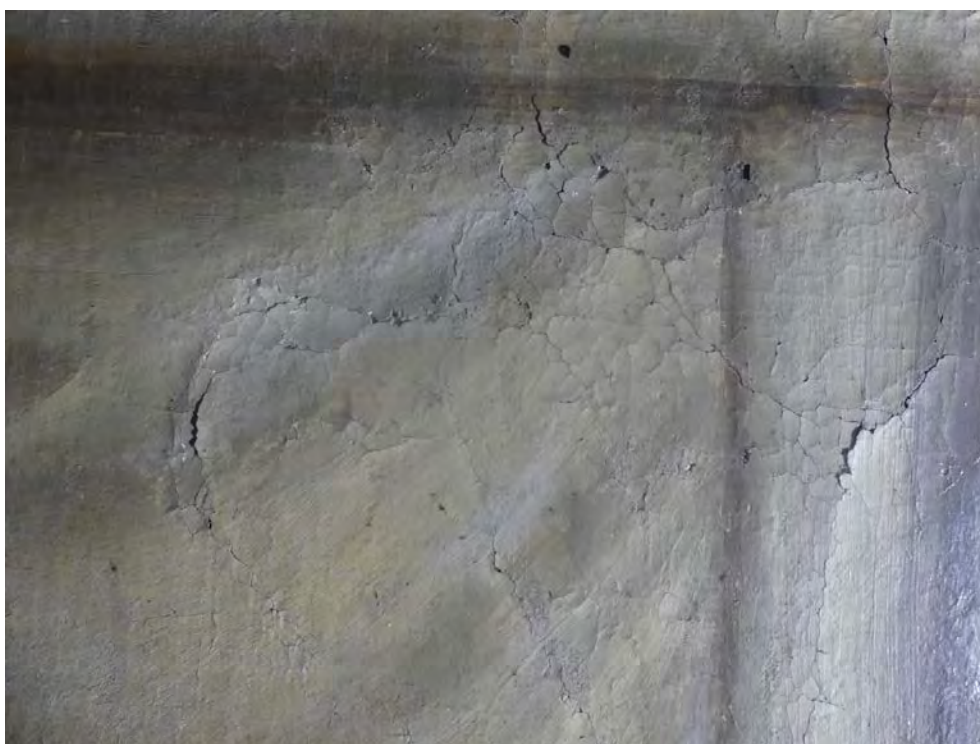
Détail montrant le grand accident mastiqué et repeint dans le personnage d'Elisabeth : le mastic est craquelé mais l'intervention est encore correcte sur le plan esthétique, bien que certainement très débordante

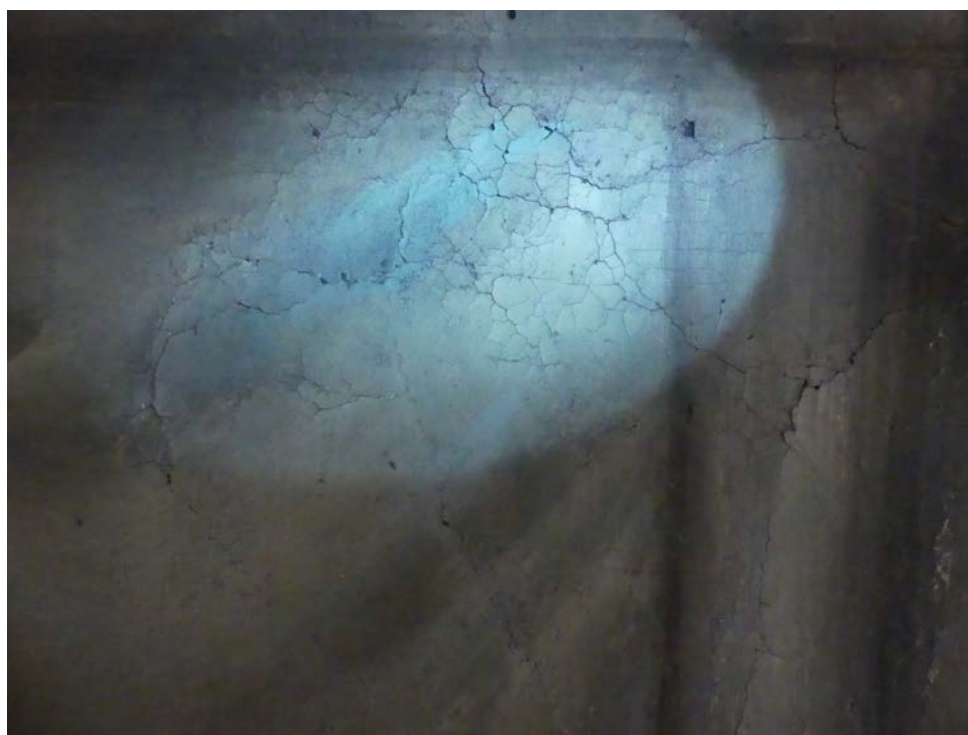
Même détail vu en fluorescence U.V : on voit ici les deux interventions de retouche superposées, la plus récente fluoresçant en bleu

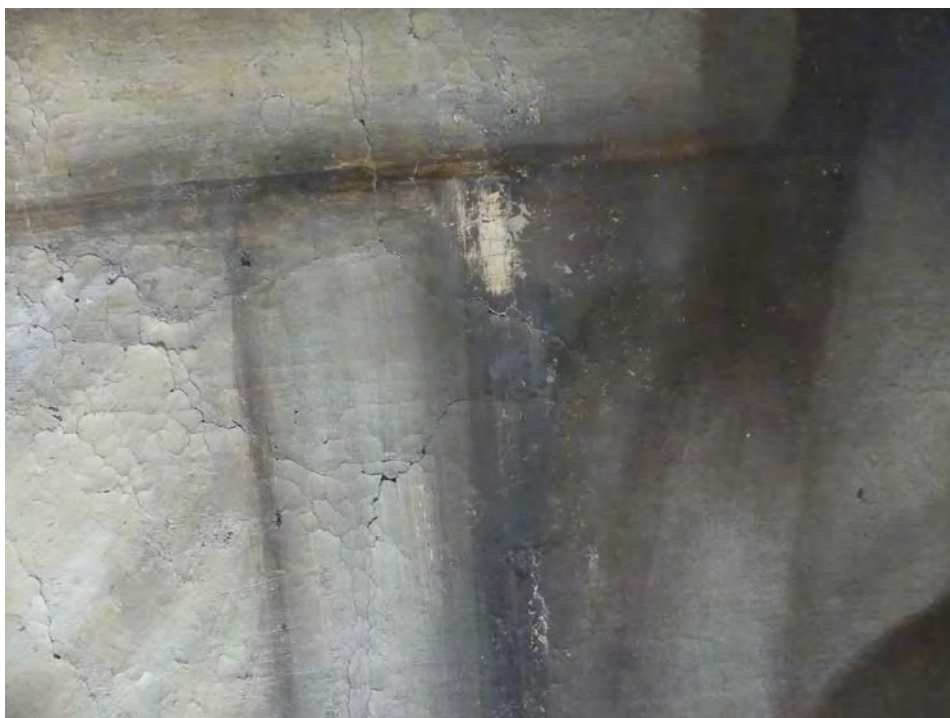
Même détail montrant le mastic blanc et dur de l'incrustation, peut être de la céruse

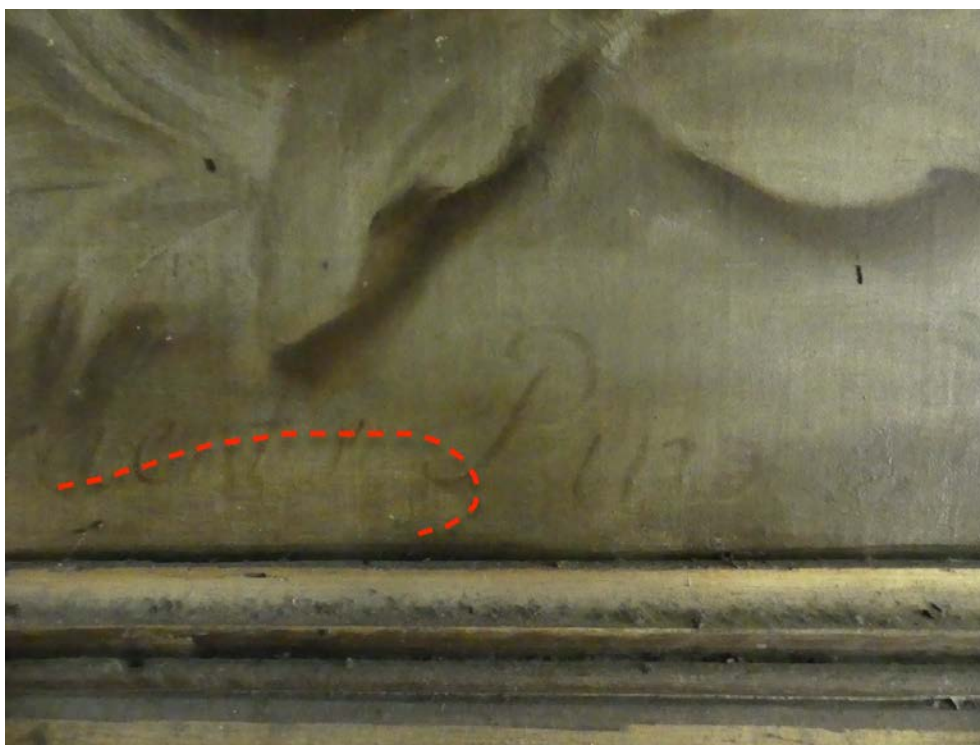
**Usures :** on remarque une zone d'usure de la matière picturale dans la partie inférieure près de la signature.

Détail d'une zone d'usure au niveau de la signature

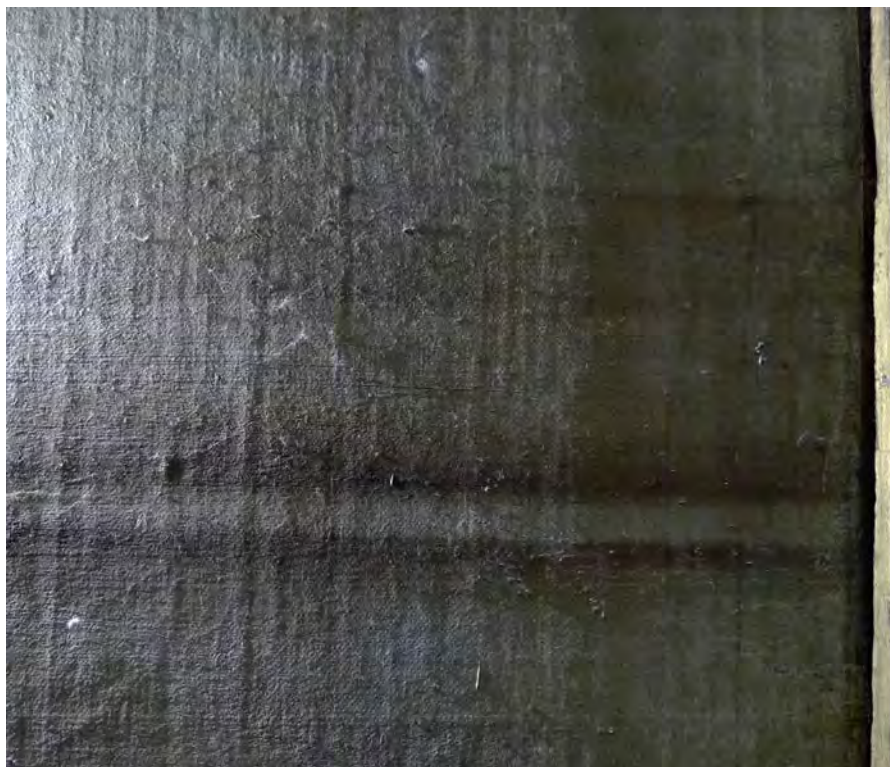
**Effet de cordage :** La surface de l'œuvre présente un effet de cordage vertical

Détail de la couche picturale et de l'effet de cordage

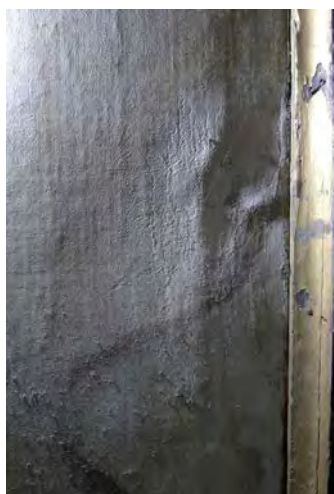
**Déformations des supports :** D'importants scrupules sont présents dans la partie inférieure de l'œuvre. Ils créent une déformation, « un ventre ». La toile est détendue, l'œuvre présente des déformations verticales. Les déformations sont majoritairement présentes sur les bords et en partie basse.

Détail de déformations sur le bord droit accompagnées de cloques de rentoilage

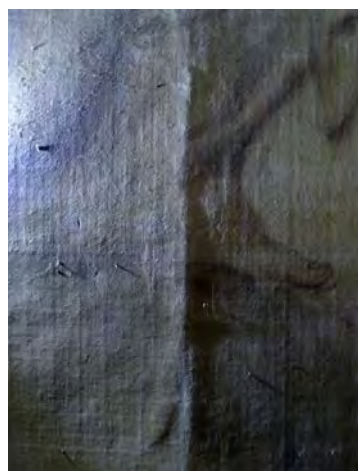
Détail des déformations de toile au niveau de la couture, probablement liées aux bords rabattus de la couture

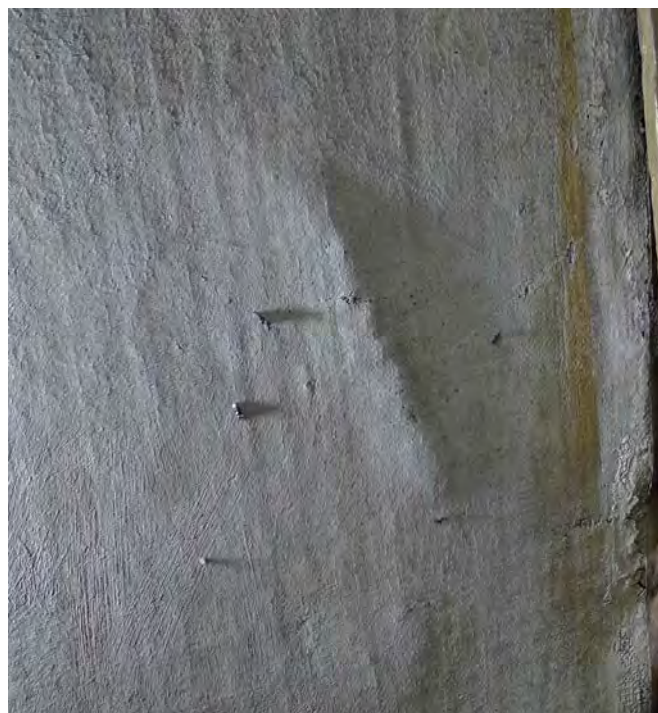
On observe sur l'ensemble de la composition des cloques de rentoilage dues à la perte d'adhésion de l'adhésif de rentoilage.

Détail des cloques de rentoilage sur le bord droit

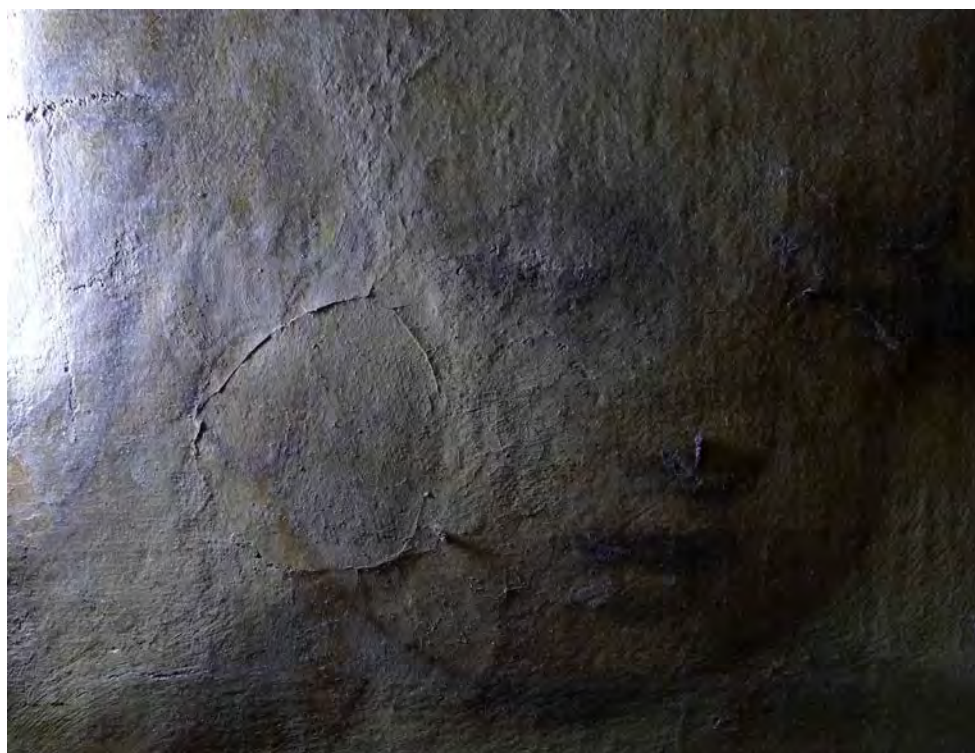
**Incrustations :** Une incrustation est présente le long de la couture droite dans le quart supérieur droit.

Détail de l'incrustation

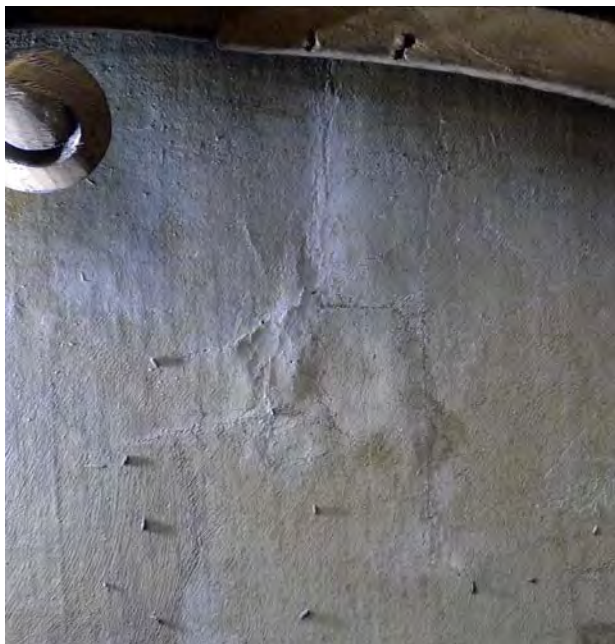
**Accidents anciens :** L'œuvre comporte quelques accidents anciens. Ils sont majoritairement linéaires et complexes. Ils ont été restaurés et repeints.

Détail d'un accident complexe

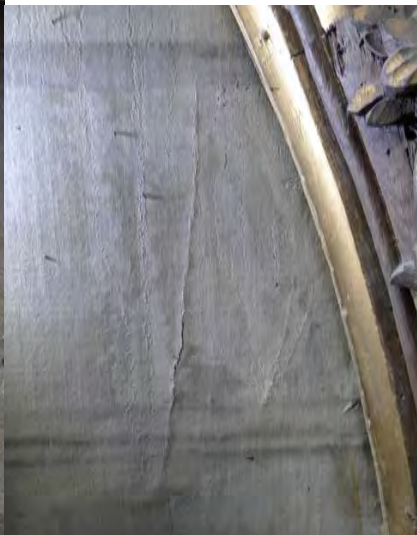
Détail des accidents anciens, liés à des manipulations

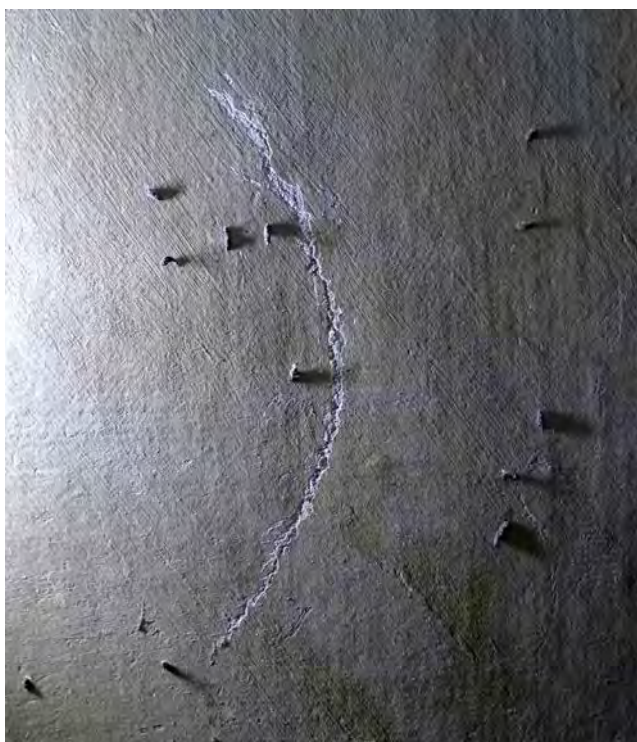
Détail d'un accident récent avec perte de matière picturale

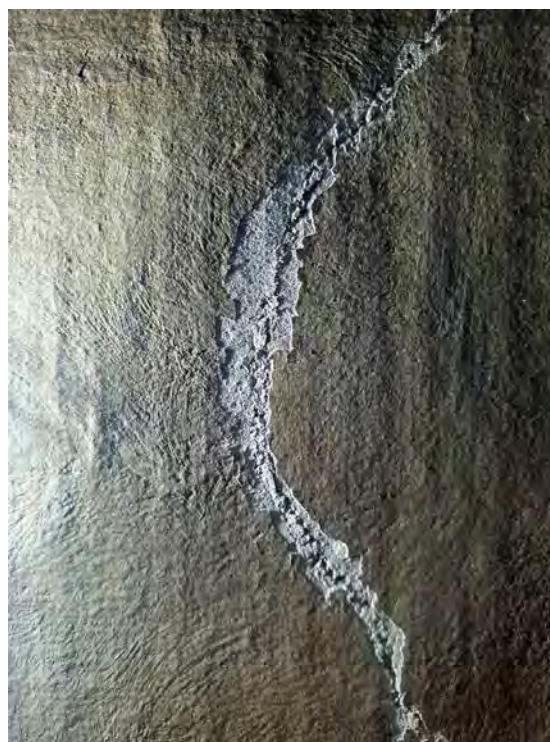
Détail d'un accident récent avec perte de matière picturale

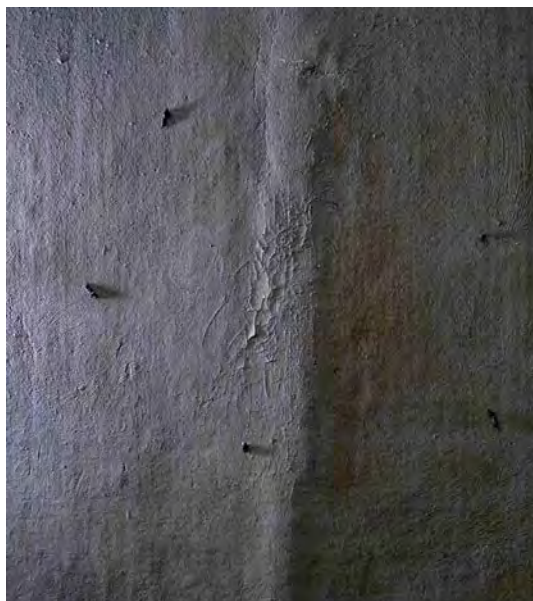
**Lacunes et Soulèvements :** Les zones accidentées sont fréquemment accompagnées de soulèvements notamment au niveau de la zone médiane.

Détail d'une zone craquelée présentant des soulèvements

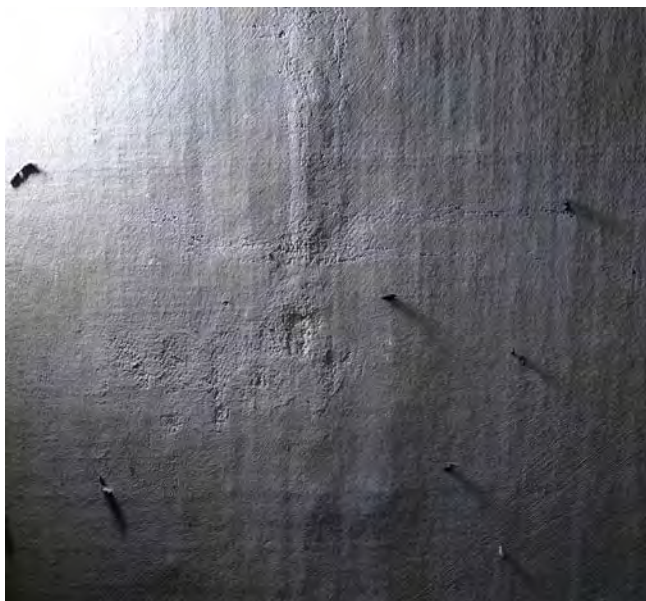
Détail des soulèvements de couche picturale

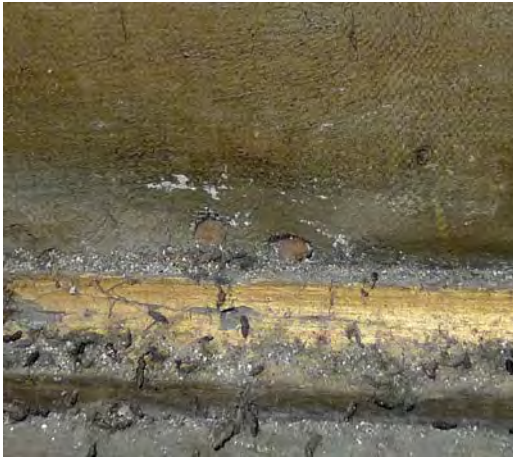
**Encrassement et déjections :** l'œuvre est extrêmement encrassée, sur toute la surface . Dans la partie supérieure on observe de la poussière présente sur la surface picturale ainsi que de très nombreuses crottes de chauve souris formant de petites pelotes grises de 2 à 5 mm , ainsi que quelques traces d'urine de ces mammifères formant localement de petites taches jaunes brillantes. Dans la partie inférieure on observe de la poussière accumulée à la surface de l'œuvre formant des amas .On observe également par endroits sur les bords des toiles d'araignées.

Détail de l'empoussièrement en partie basse

Un dépoussiérage préalable devra être réalisé avant dépose des œuvres pour restauration à cause de la présence en surface de beaucoup de matériaux macroscopiques divers et variés accumulés à la surface des œuvres.

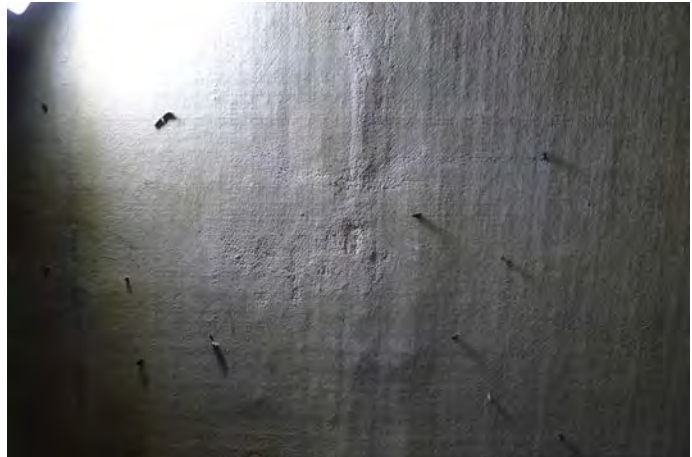
Détail des nombreuses déjections présentes sur la couche picturale

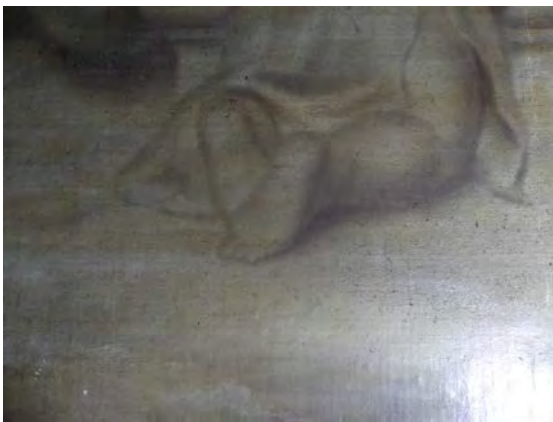
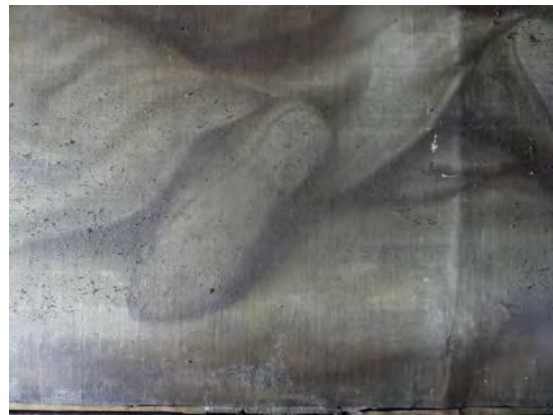
Détails montrant l'état d'empoussièrement extrême de cette œuvre, avec des accumulations de poussière formant de véritables amas en surface dans la partie inférieure.

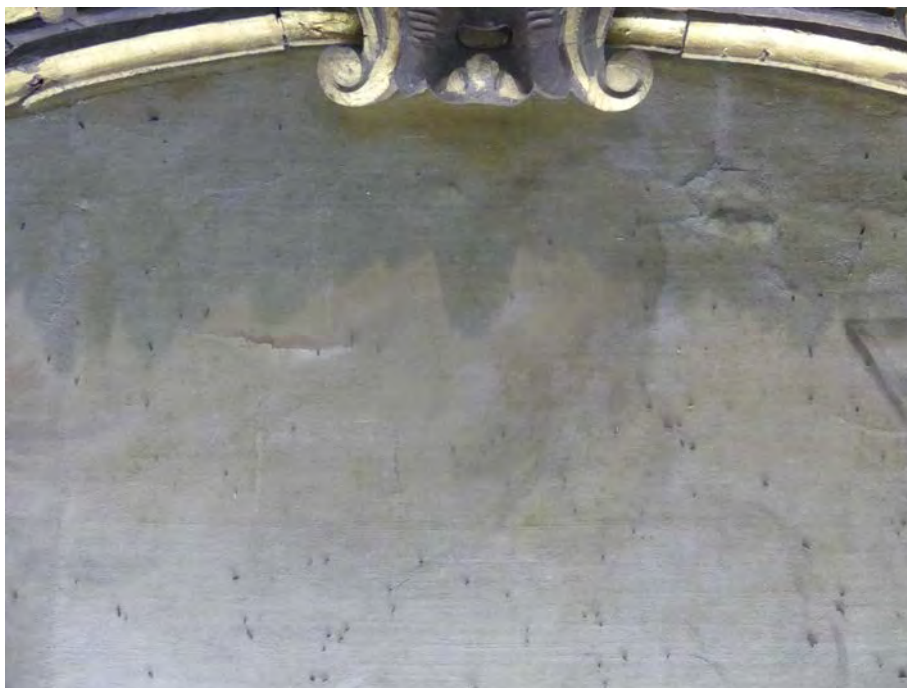
**Vernis :** l'œuvre est recouverte d'un vernis oxydé jauni irrégulier, brillant et épais. Il n'est pas chanci. Dans la partie supérieure sous la rocaille de l'encadrement on observe les restes d'un amas de vernis jaune, probablement les restes d'un vernis plus ancien nettoyé in situ lors de l'intervention de Chauffrey.

Détail montrant la partie supérieure de l'œuvre avec son vernis oxydé jaune très irrégulier ; il reste sous la rocaille un amas de vernis jaune non nettoyé, résidu probable laissé lors de la précédente intervention

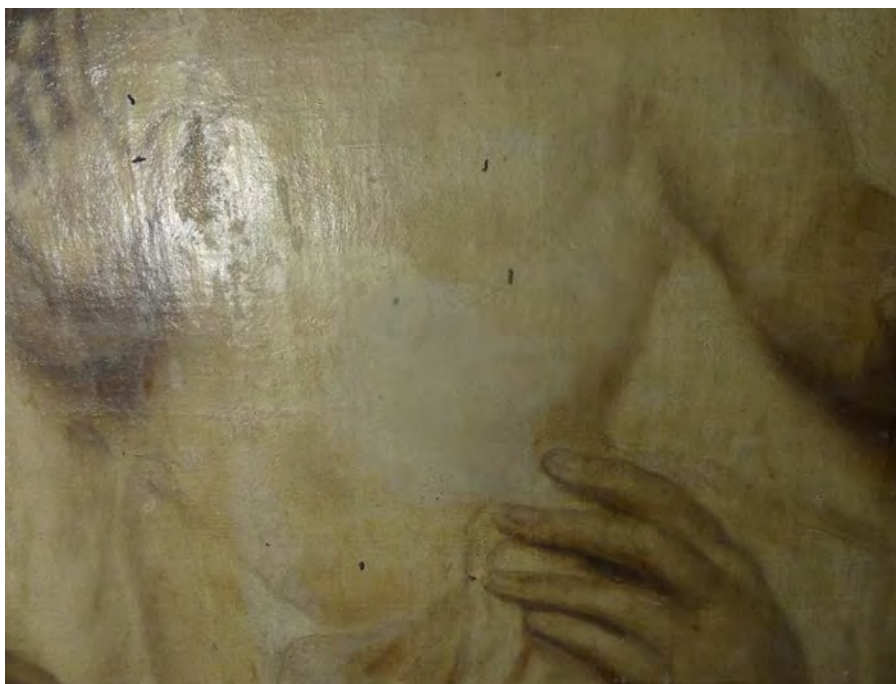
Détail montrant le vernis jauni sur l'enfant Jésus et un gros repeint blanchi

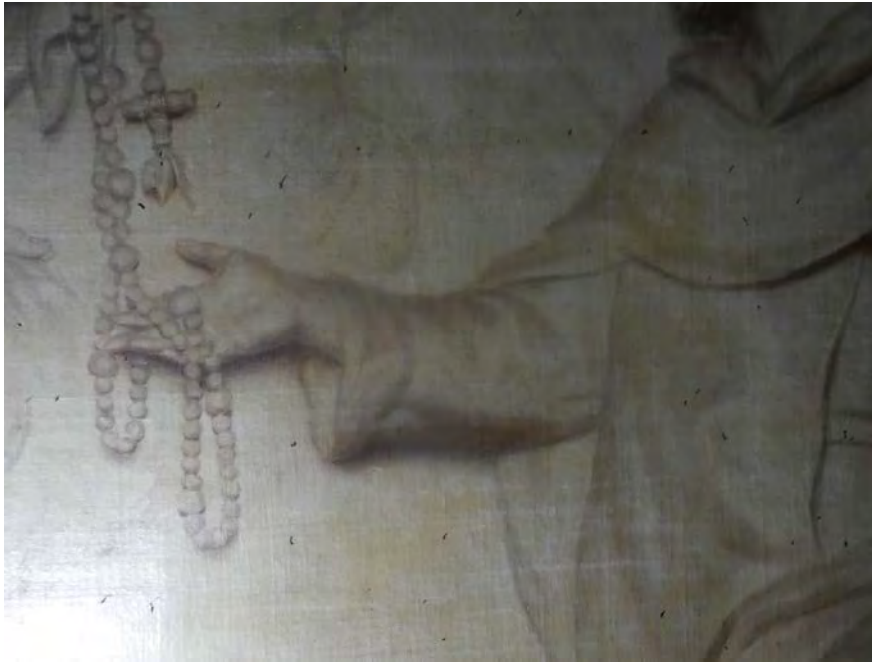
Détail montrant les taches de vernis oxydé très irrégulières.

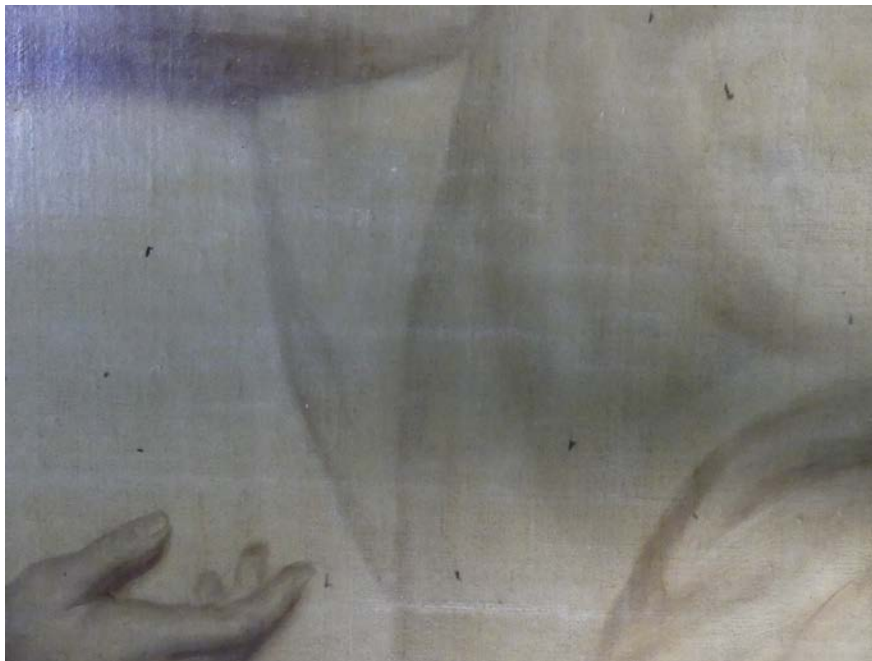
Détail montrant des usures superficielles du vernis, probablement consécutives au roulage ou a des manipulations

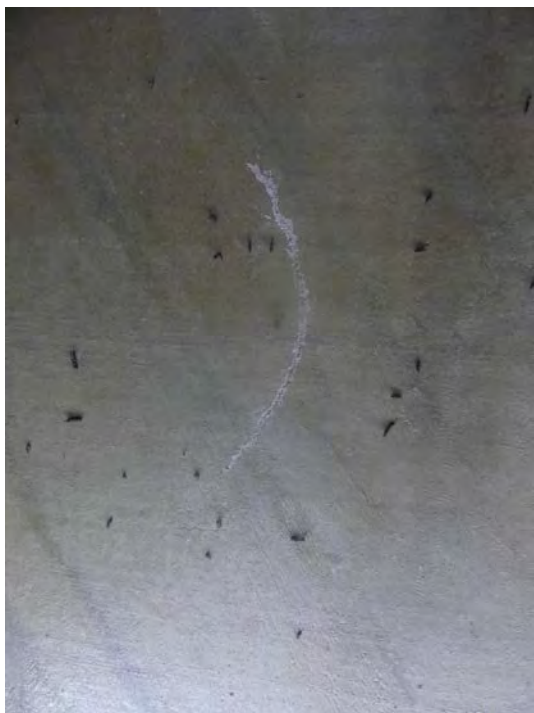
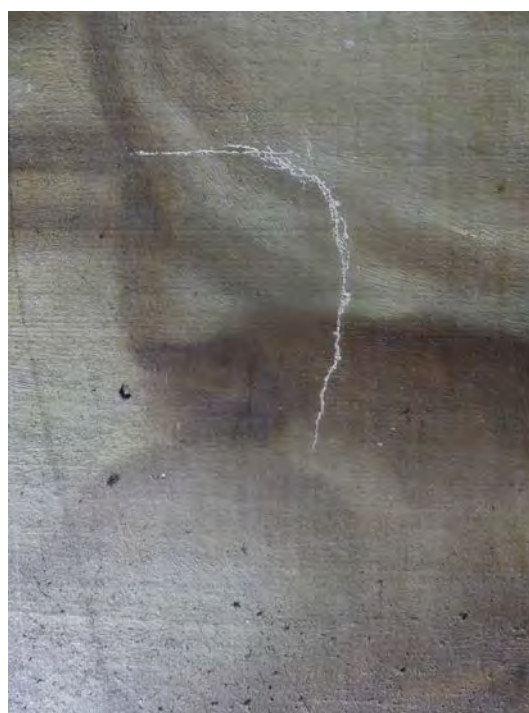
**Lacunes** : on observe quelques lacunes de petite taille le long des coutures anciennes dans la partie inférieure D'autres semblent plus récentes, laissant voir le fond blanc de la préparation ( tête de Saint Dominique) Ces lacunes récentes résultent d'un choc ou de plis de manipulation.

Détails montrant de lacunes récentes probablement consécutives à des éraflures ou a des plis de manipulation

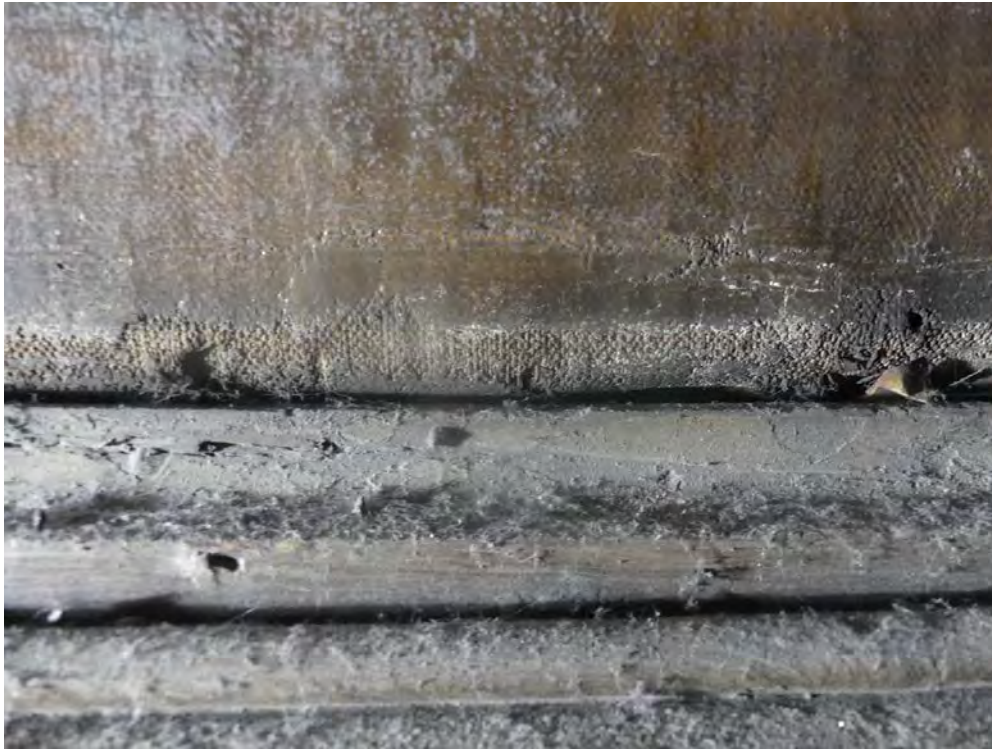
Détail montrant le bord inférieur lacunaire.

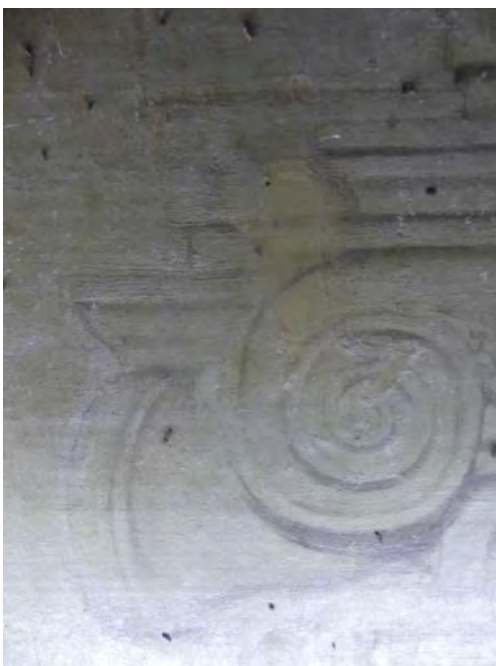
Détail d'une incrustation mastiquée et retouchée

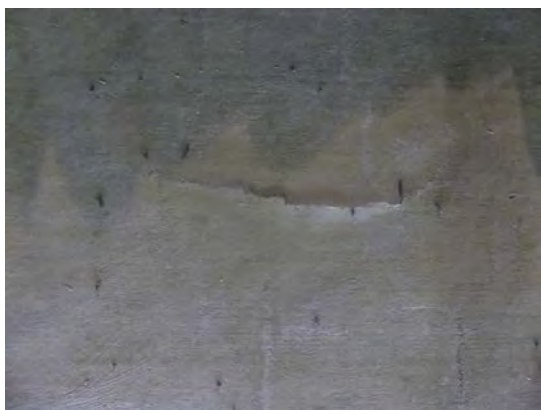
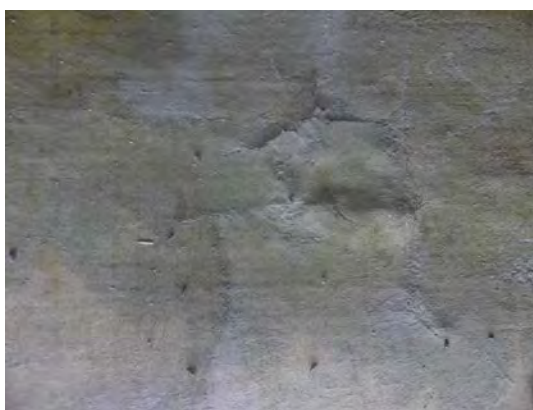
Détails montrant d'anciennes réparations faites dans la partie supérieure , probablement des déchirures mastiquées.

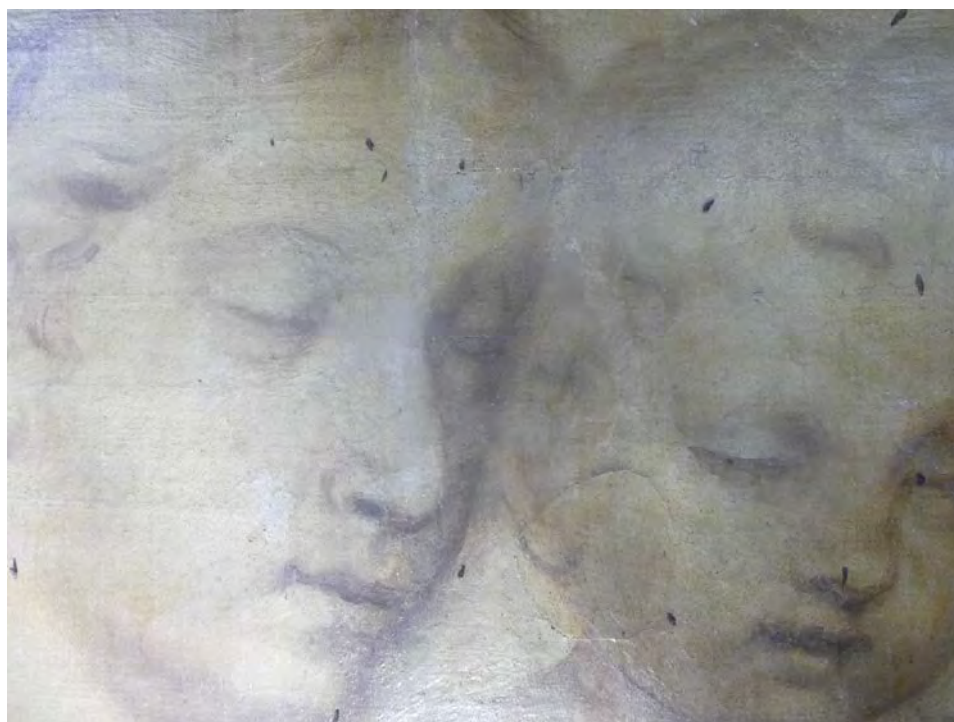
**Repeints :** On observe une très importante intervention de retouche de repeints blanchis et débordants.( les plus récents), dans la partie supérieure dextre au dessus de la Vierge et le long des bords et le long des coutures. On voit peu l'intervention de retouche ancienne car elle semble presque entièrement recouverte par l'intervention de repeints blanchis de Chauffrey. Un essai de nettoyage a été réalisé sur la main d'un enfant en bas, montrant la présence des deux interventions de repeints superposés ( voir la partie essais).

Détail des repeints blanchis dans les visages de la Vierge et de l'enfant Jésus
