# ÉTUDE PRÉALABLE A LA RESTAURATION DE NEUF PEINTURES À L'HUILE EN GRISAILLE DE MARTIN JOSEPH GEERAERTS

*CATHÉDRALE DE CAMBRAI*

*Novembre 2020*

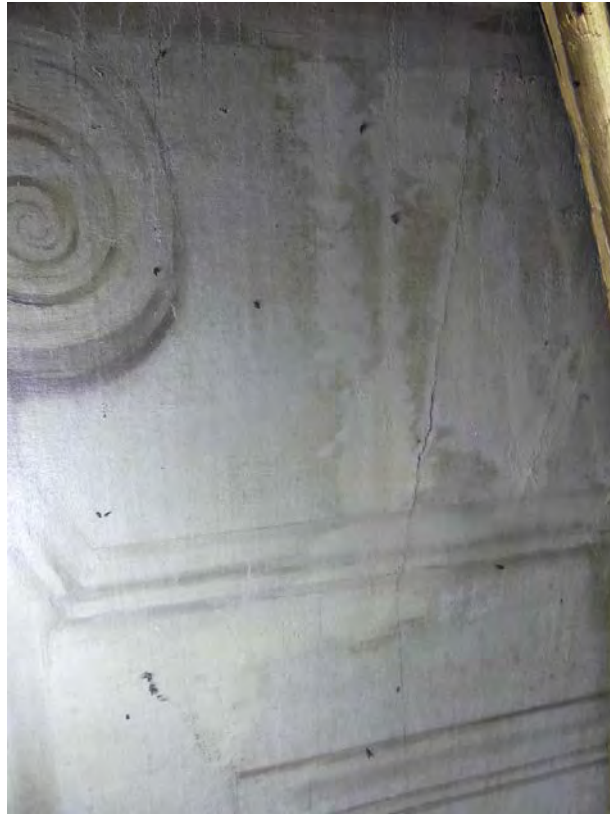
Détail de l'intervention de repeints blanchis ( intervention la plus récente des années 30 par G. Chauffrey) très étendus et débordants dans l'architecture près du bord senestre.

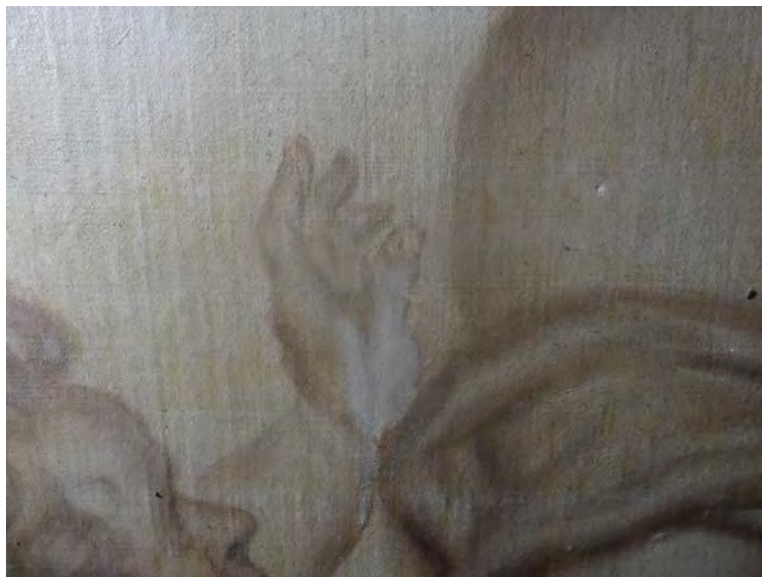
Détail d'un repeint blanchi sur la main d'un enfant . Ce repeint a fait l'objet d'un essai de nettoyage ( voir la partie « essais »).

Par contre le repeint à l'huile de la campagne des années 30 s'est révélé très difficile à supprimer à cause de sa dureté et de son épaisseur. Fluoresçant dans le bleu en lumière U.V (ou plutôt reflétant la lumière bleue des U.V), ce repeint semble composé majoritairement de blanc de plomb. Pour le supprimer il a fallu combiner plusieurs solutions et mises en œuvre :

Comme l'a montré l'essai réalisé dans la main d'un enfant dans la grisaille représentant *La Vierge donnant Le Rosaire à Saint Dominique* sur un repeint épais de la deuxième campagne de 1930, le nettoyage de cette campagne de repeints est difficile et laborieux, probablement à cause de la présence de blanc de plomb dans la matière. Celui-ci favorise la polymérisation du matériau huileux qui devient dur et insoluble. Pour y arriver il a fallu combiner plusieurs méthodes successives (gel de solvant, scalpel, émulsion de nettoyage à base de complexant et d'alcool benzylique). Nous n'avons pas eu le temps de tester le nettoyage des repeints de l'intervention du XIXème siècle mais il est probable qu'eux aussi sont durs et faits à base d'huile.

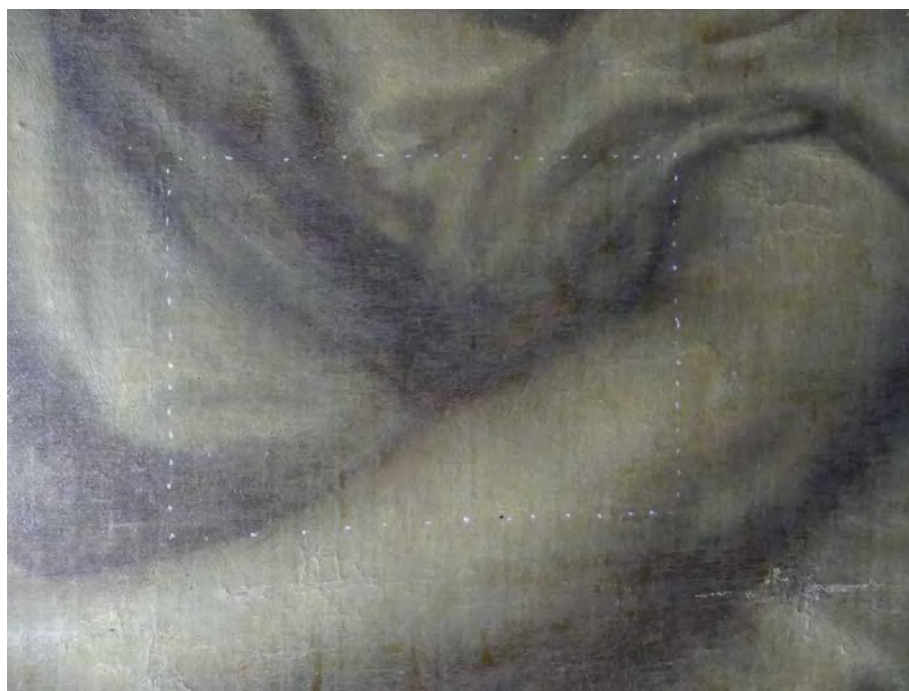
Détail avant intervention montrant la zone délimitée pour les essais de nettoyage dans « le Christ au Mont des Oliviers. »

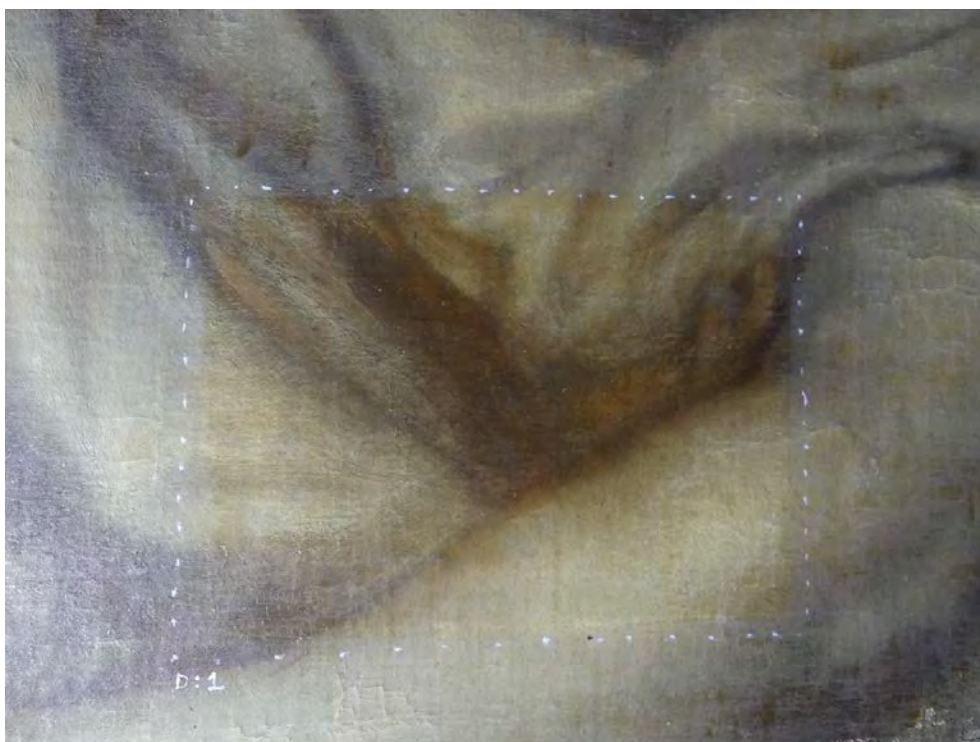
Détail après décrassage à l'eau tamponnée pH 6 puis rinçage à l'eau ajustée pH 6

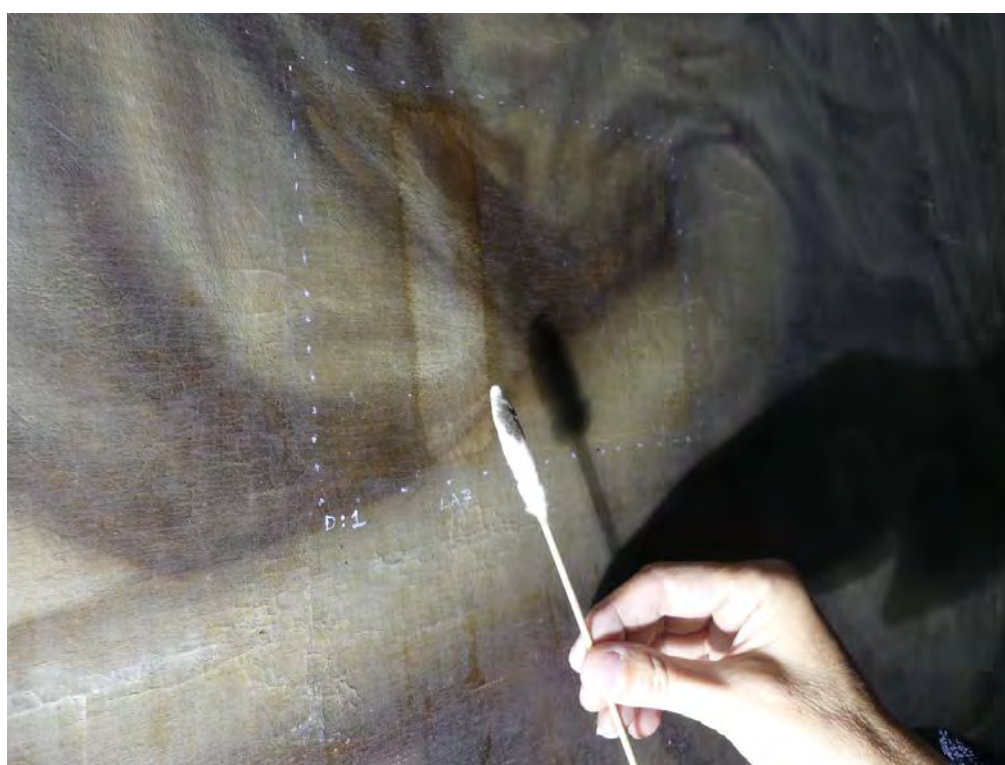
Détail en cours de nettoyage du vernis avec le mélange LA7

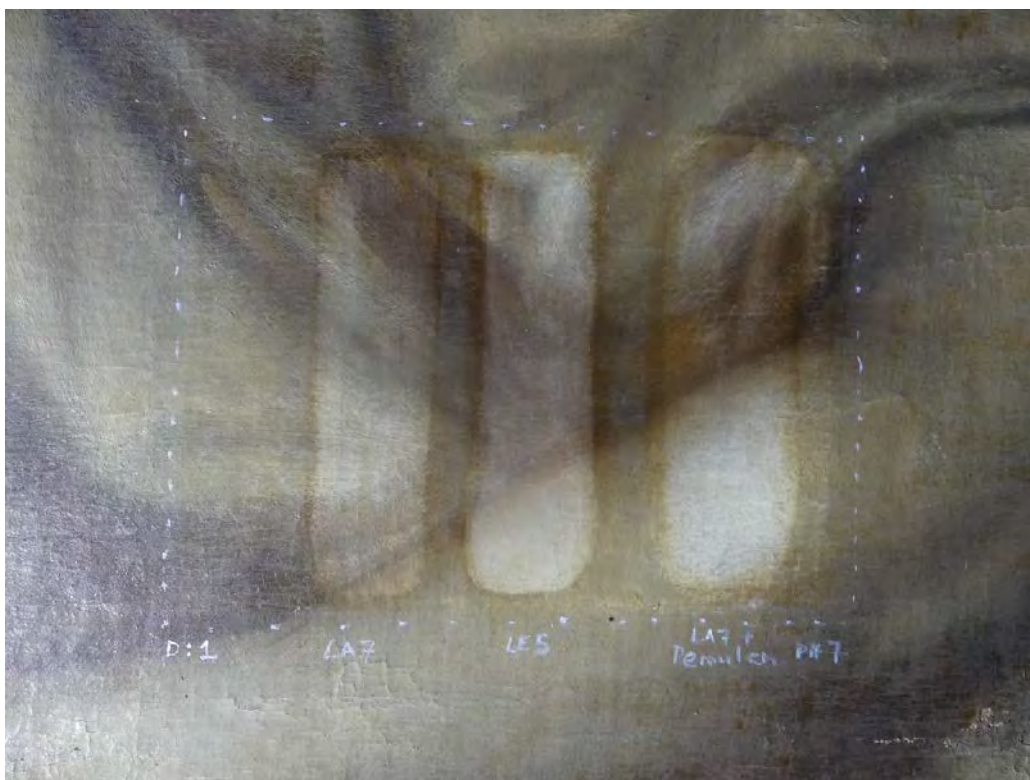
Détail des trois essais de nettoyage du vernis avec LA7, LE 5, LA7 + nettoyage complémentaire au Pemulen pH 7

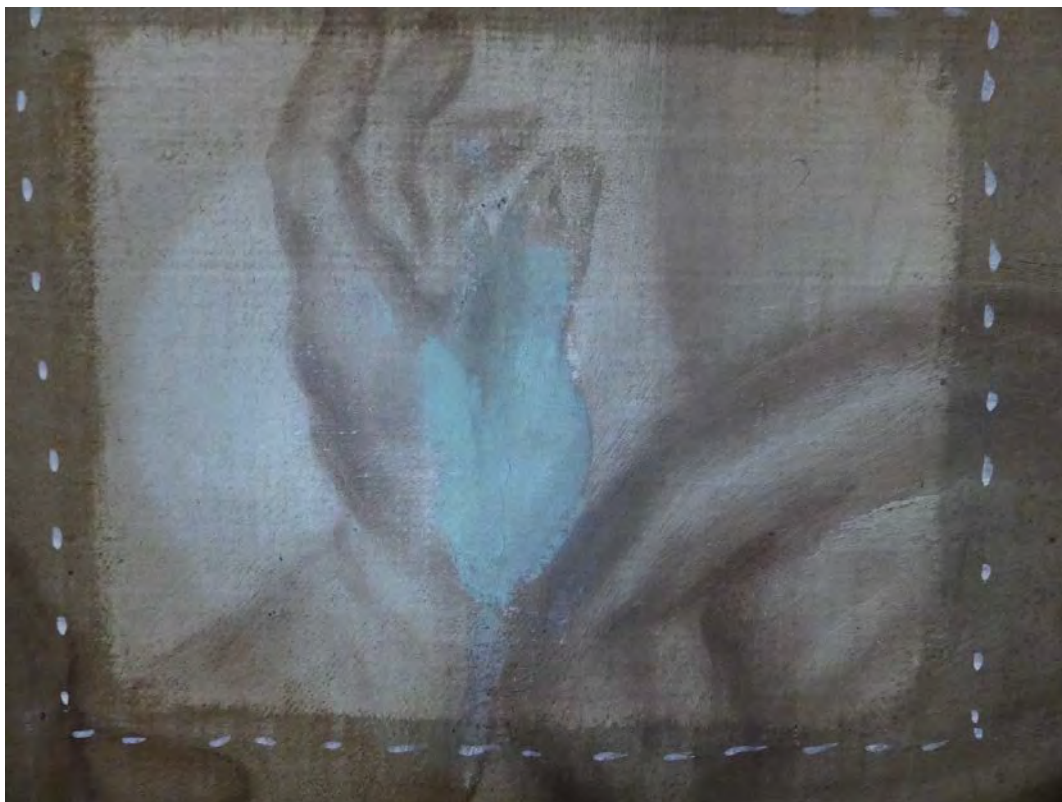
Sous le repeint on a trouvé une déchirure mastiquée ( mastic à la colle de peau).

Détail après décrassage et nettoyage du vernis. On voit que le repeint gris recouvre une déchirure verticale en débordant largement

Même détail en fluorescence U.V

Cet essai montre la difficulté de supprimer les repeints des interventions antérieures, un point majeur de la future intervention de restauration.

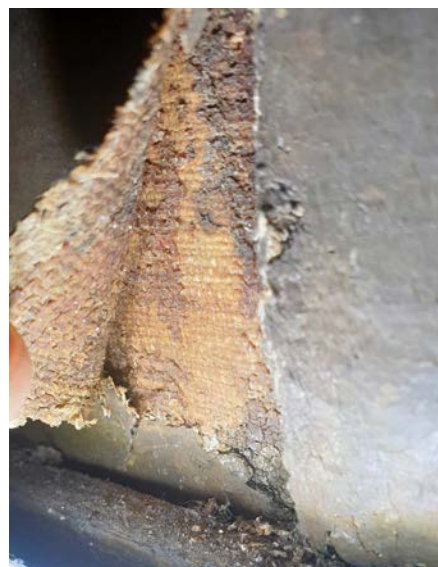
L'adhésif de rentoilage est une colle de pâte. La couche est épaisse et visiblement assez irrégulière comme en attestent les très nombreux nodules relevés sur toutes les œuvres. La colle est très brune, dure et cassante.

Détail de la colle de rentoilage sur l'œuvre *L'Annonciation* – Chapelle Sud.

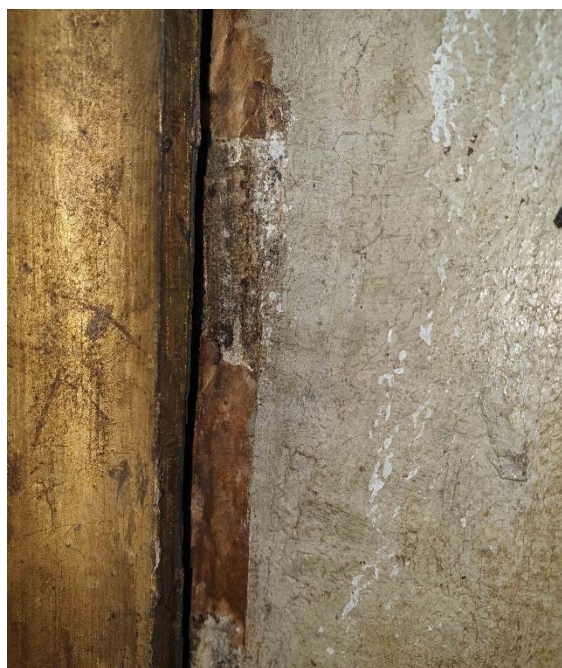
Un papier de bordage est visible localement (surtout en partie basse des œuvres). Il est débordant à la face d'environ 1 cm. Il est très dégradé et oxydé.

Détail d'un résidu de bordage sur l'œuvre *La Présentation au Temple* – Chapelle Sud.

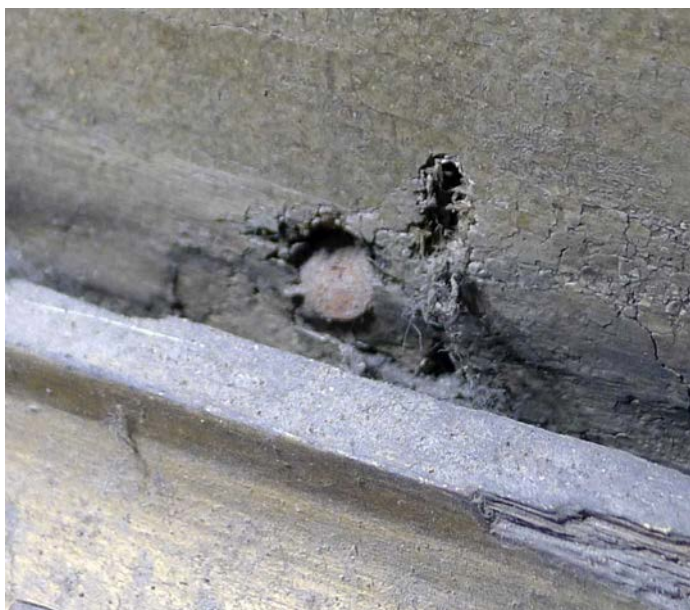
On relève en plusieurs endroits de certaines œuvres des clous par la face.

Détail d'un clou par la face sur l'œuvre *L'Annonciation* – Chapelle Sud.

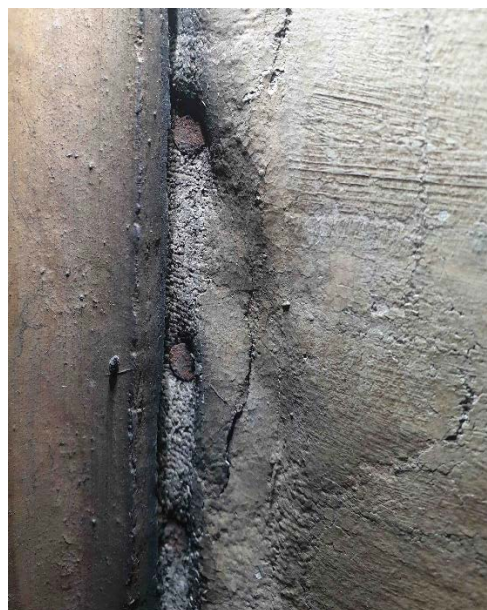
Détail de plusieurs clous fixés par la face dans l'œuvre *La Rencontre de Marie et Elisabeth* – Chapelle Sud.

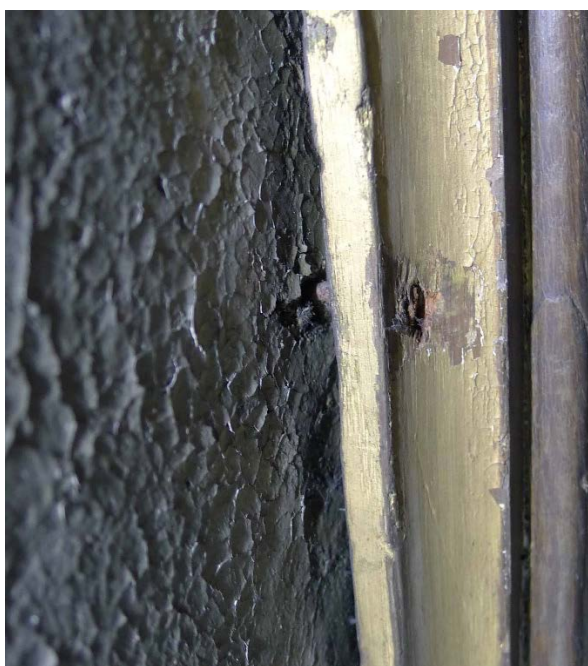
Les clous maintenant la baguette inférieure de l'encadrement la traversent et sont plantés dans l'œuvre.

Détail d'un clou traversant la baguette d'encadrement et fiché dans la peinture de l'œuvre *Jésus au Mont des Oliviers* – Chapelle Nord.

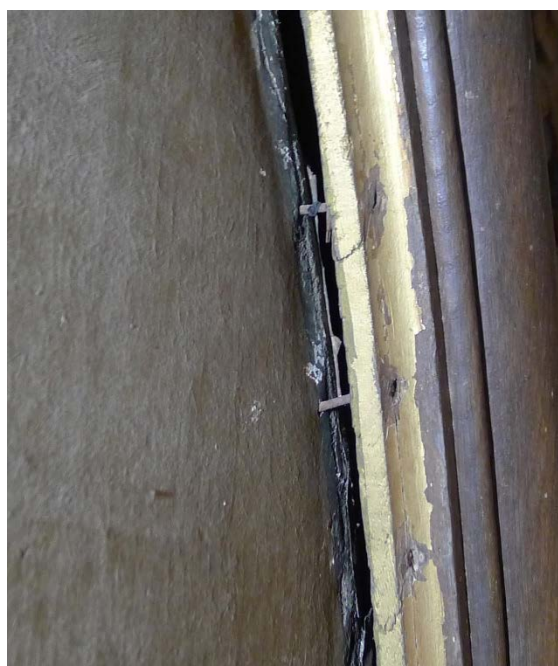
Détail de plusieurs clous traversant la baguette d'encadrement et fichés dans la peinture de l'œuvre *La Descente de croix* – Chapelle Nord.

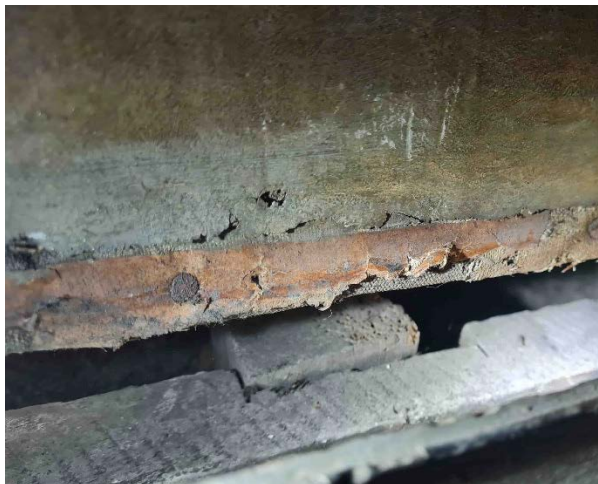
Le tableau est calé dans sa niche sur des cales en bois. La profondeur de la niche mesurée est entre 17 et 24 cm. Des résidus de bordage sont présents à la face, ainsi que sur les chants observés.

Détail des résidus de bordage (face) le long du bord inférieur du tableau

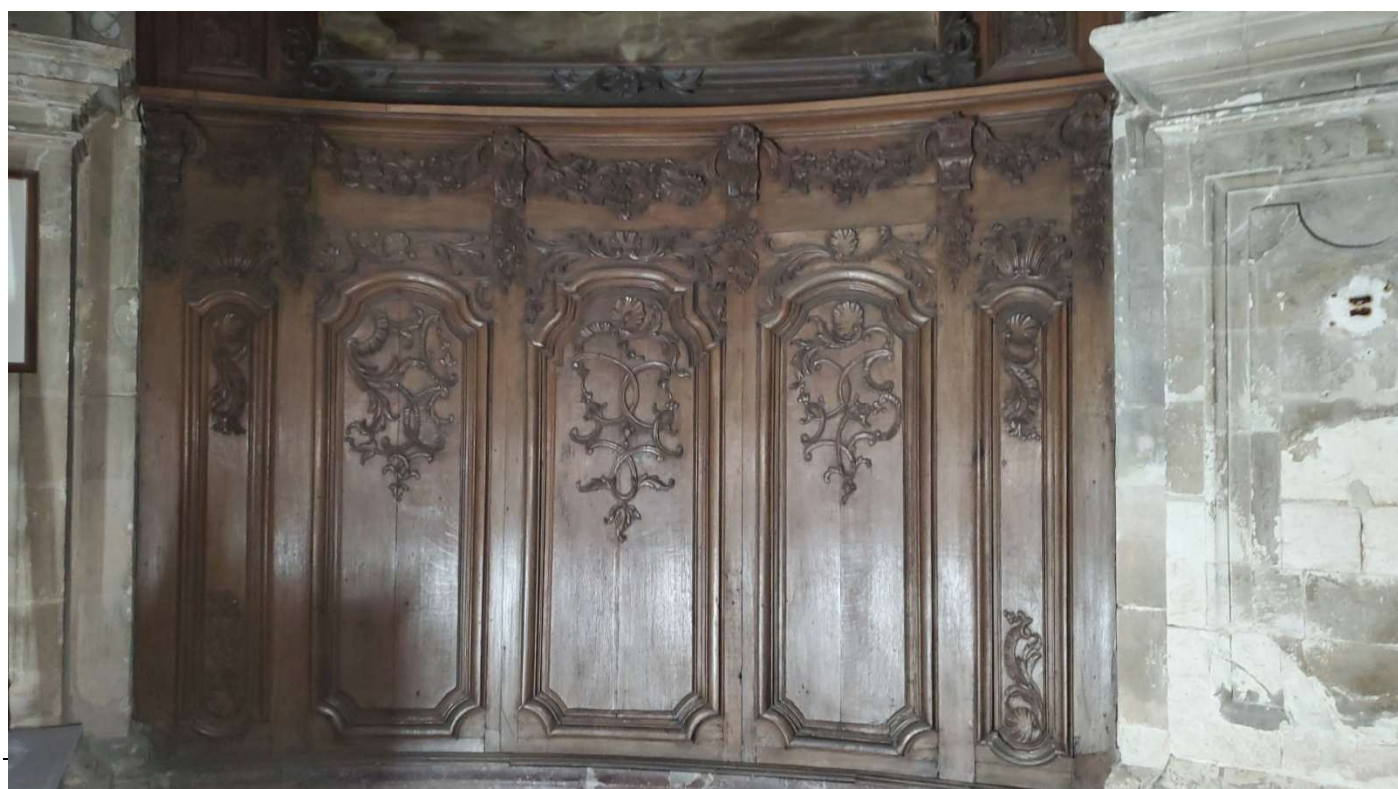
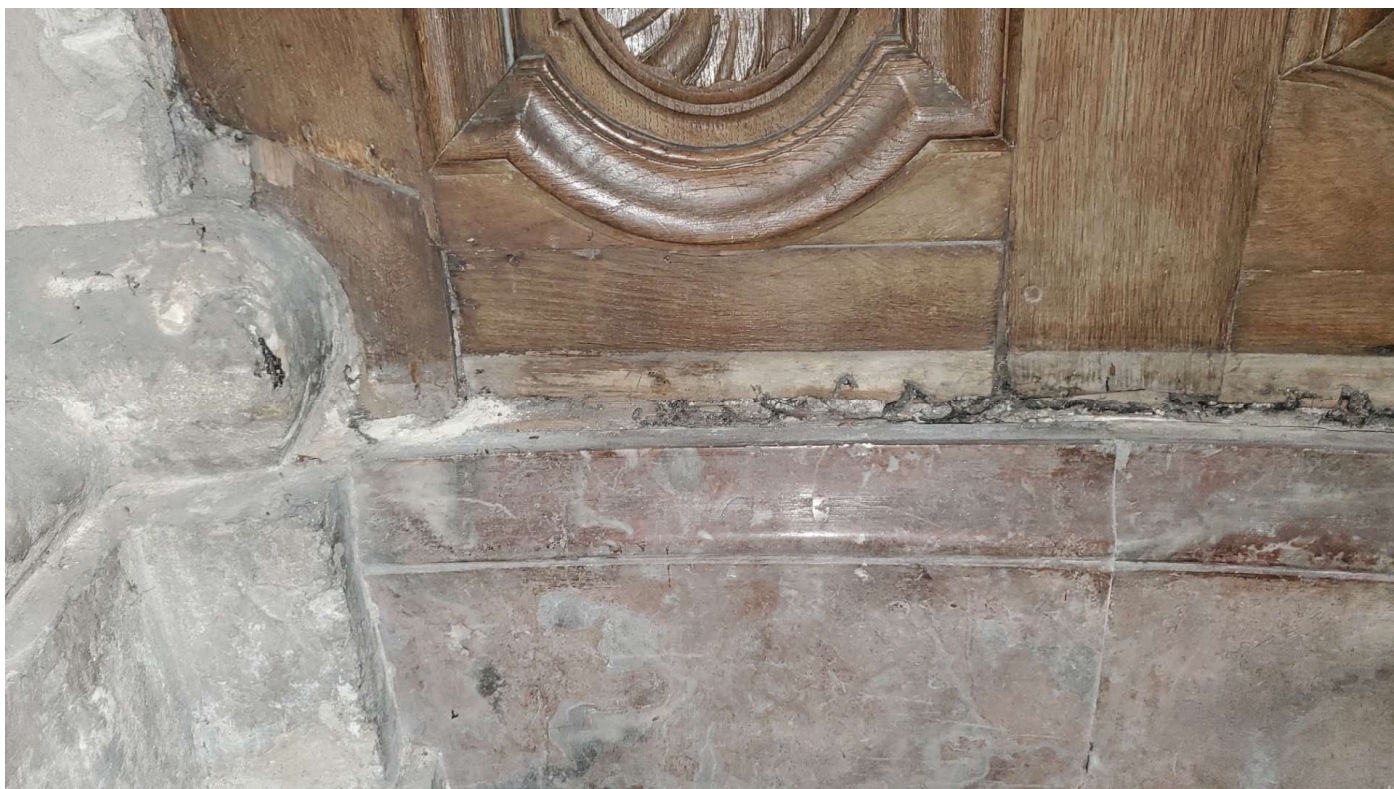
Moulure basse déposée

L'état des bois en contre parement est très dégradé sur une hauteur de 1m, sur environ 10 à 15cm de profondeur pour les éléments montants et traverses de structure, et sur une profondeur de 5 à 10mm pour les panneaux sculptés embrevés et grands cadres

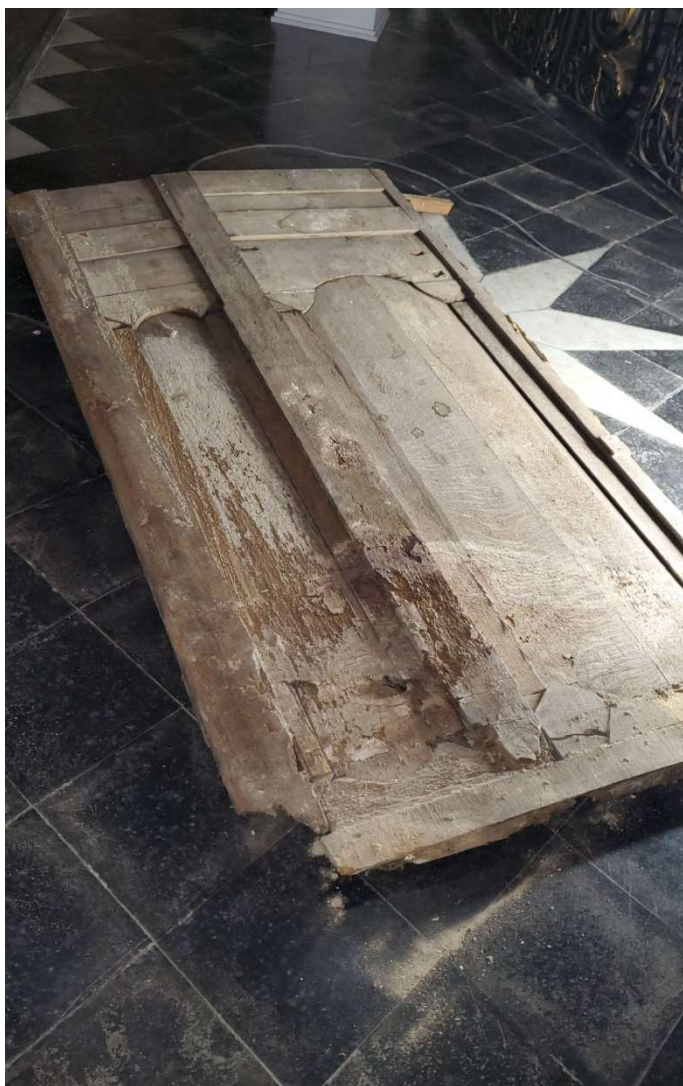
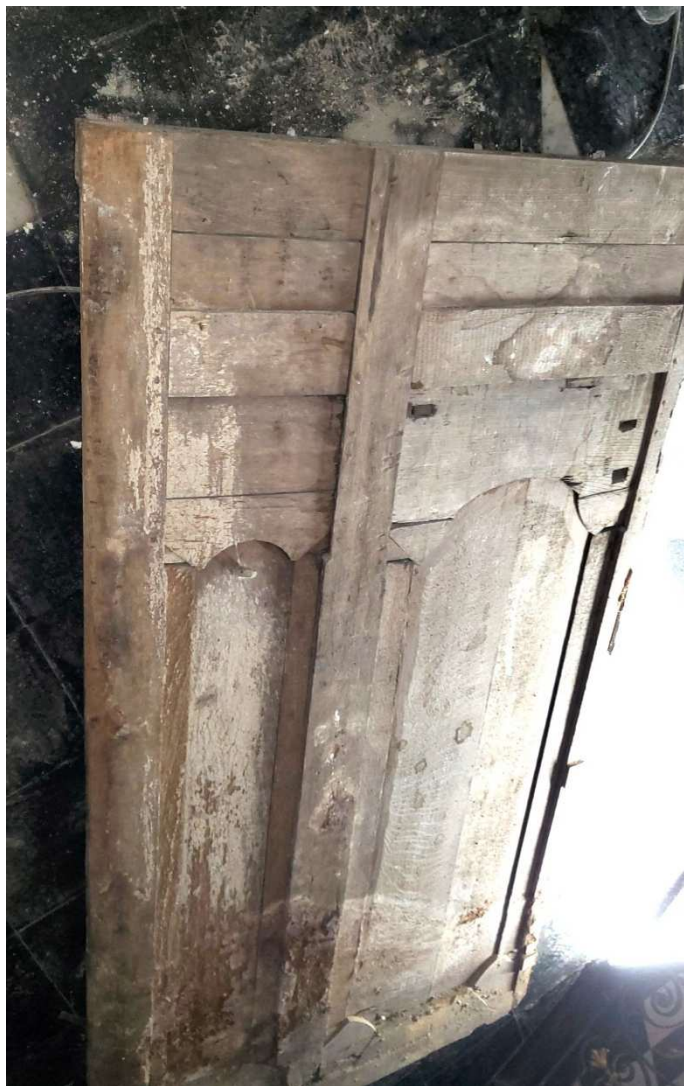
Panneaux déposés à droite

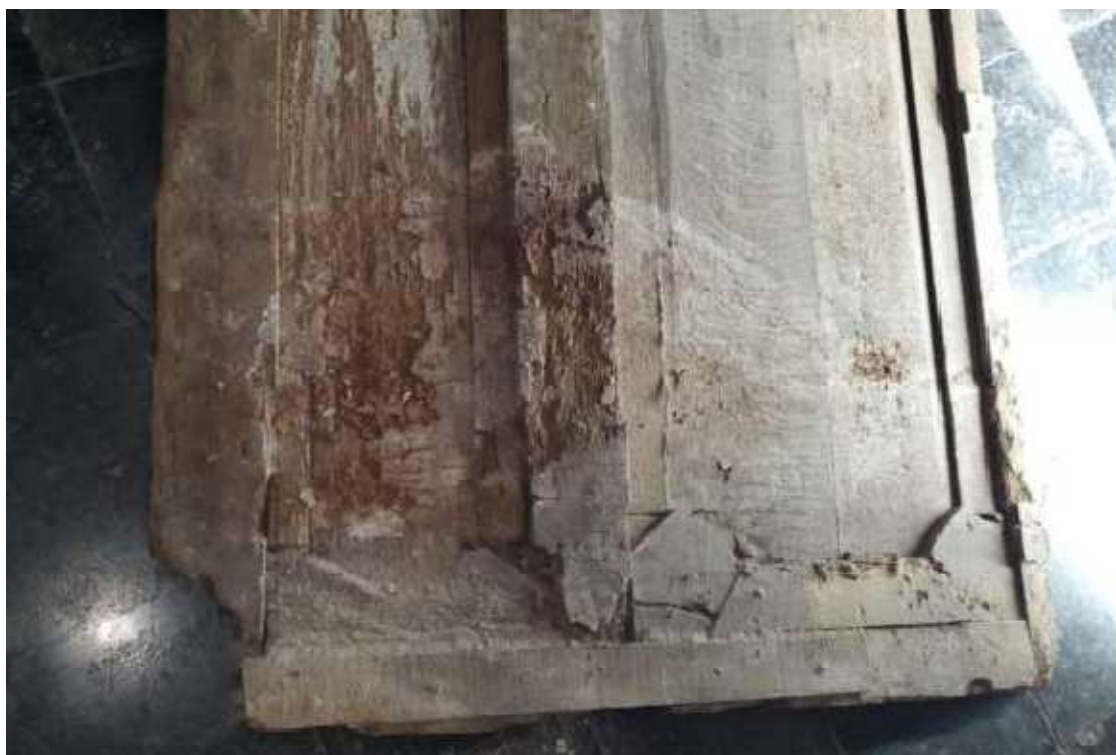
Face arrière du panneau d'extrémité à droite
