## Rapport de mission de repérage des matériaux et produits contenant de l'amiante dans les immeubles bâtis avant réalisation de travaux

Numéro de dossier : 4277  
Date du repérage : 05/05/2021 et 06/05

Immeuble bâti visité	
Adresse	Rue : ..... <b>CATHEDRALE NOTRE DAME DE GRACE</b> <b>Avenue de la Victoire</b> Bât., escalier, niveau, appartement n°, lot n° : <b>Lot numéro Non communiqué,</b> Code postal, ville : . <b>59400 CAMBRAI</b>
Périmètre de repérage :	..... <b>travaux de nettoyage intérieur des pierres et réparation des vitraux</b> <b>nettoyage des poteaux, voutes, murs, enduits colorés et peinture sur ferronneries</b>
Type de logement : Fonction principale du bâtiment : Date de construction :	..... ..... <b>Autre bâtiment de culture et de loisirs</b> ..... <b>Date du permis de construire non connue</b>

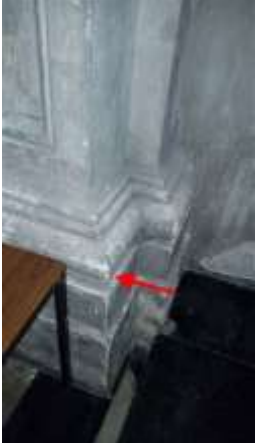
M002	<p>Localisation : cathédrale Echantillons : P002 Description : Enduit à base de plâtre lissé ou taloché</p>	<p>Absence d'amiante (Après analyse en laboratoire)</p>

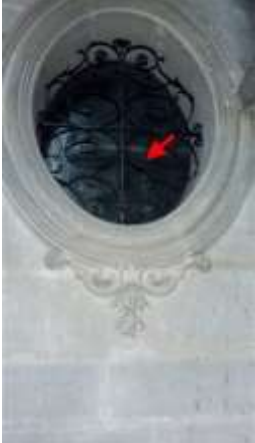
M005	<p>Localisation : cathédrale Echantillons : P005 Description : Peinture sur grille</p>	<p>Présence d'amiante (Après analyse en laboratoire)</p>

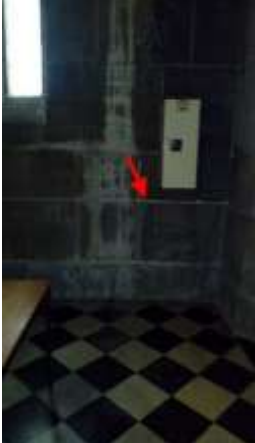
M014	<p>Localisation : cathédrale Echantillons : P014 Description : Joint de pierres</p>	<p>Absence d'amiante (Après analyse en laboratoire)</p>

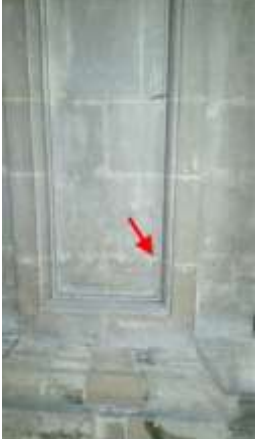
M016	<p><a href="#">Localisation</a> : cathédrale  <a href="#">Echantillons</a> : P016  <a href="#">Description</a> :  Joint de soubassement</p>	<p>Absence d'amiante  (Après analyse en laboratoire)</p>	 
M017	<p><a href="#">Localisation</a> : cathédrale  <a href="#">Echantillons</a> : P017  <a href="#">Description</a> :  Joint de poteau</p>	<p>Absence d'amiante  (Après analyse en laboratoire)</p>

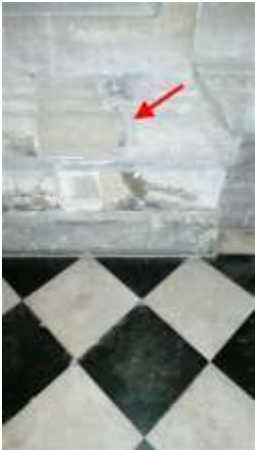
Zone	Identifiant + Description	Conclusion (justification)	Photo
M018	<p><a href="#">Localisation</a> : cathédrale  <a href="#">Echantillons</a> : P018  <a href="#">Description</a> :  Joint de pierres</p>	<p>Absence d'amiante  (Après analyse en laboratoire)</p>

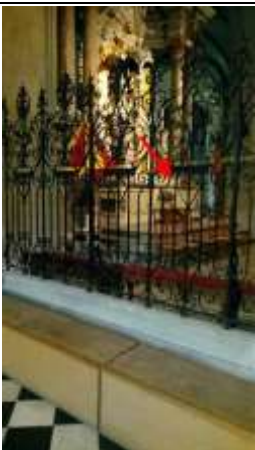
M020	<p><a href="#">Localisation</a> : cathédrale  <a href="#">Echantillons</a> : P020  <a href="#">Description</a> :  Peinture sur ferronneries</p>	<p>Absence d'amiante  (Après analyse en laboratoire)</p>

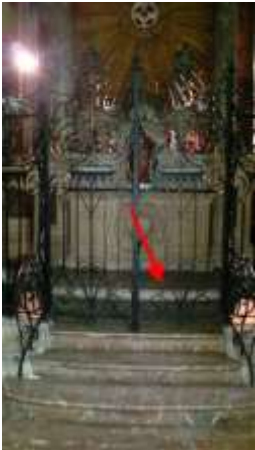
Zone	Identifiant + Description	Conclusion (justification)	Photo
M024	<p><a href="#">Localisation</a> : cathédrale  <a href="#">Echantillons</a> : P024  <a href="#">Description</a> :  Peinture sur ferronneries</p>	<p>Absence d'amiante  (Après analyse en laboratoire)</p>

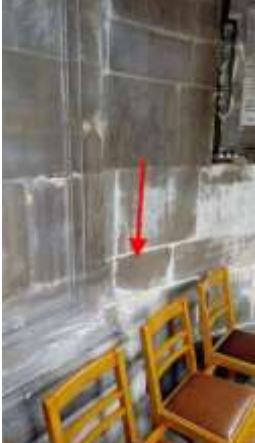
M026	<p><a href="#">Localisation</a> : cathédrale  <a href="#">Echantillons</a> : P026  <a href="#">Description</a> :  Joint de pierre</p>	<p>Absence d'amiante  (Après analyse en laboratoire)</p>

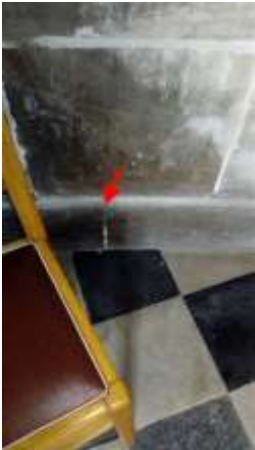
Zone	Identifiant + Description	Conclusion (justification)	Photo
M027	<p><a href="#">Localisation</a> : cathédrale  <a href="#">Echantillons</a> : P027  <a href="#">Description</a> :  Joint de soubassement</p>	<p>Absence d'amiante  (Après analyse en laboratoire)</p>

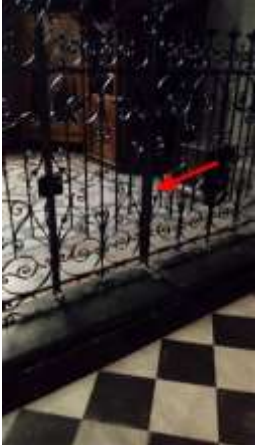
M029	<p><a href="#">Localisation</a> : cathédrale  <a href="#">Echantillons</a> : P029  <a href="#">Description</a> :  Peinture sur ferronneries</p>	<p>Absence d'amiante  (Après analyse en laboratoire)</p>

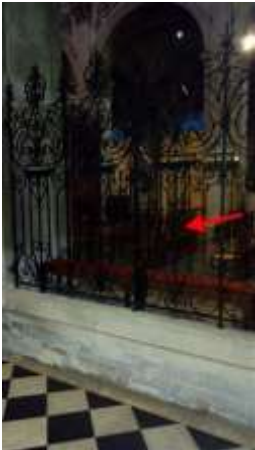
Zone	Identifiant + Description	Conclusion (justification)	Photo
M030	<p><u>Localisation</u> : cathédrale  <u>Echantillons</u> : P030  <u>Description</u> :  Peinture sur ferronneries</p>	<p>Absence d'amiante  (Après analyse en laboratoire)</p>

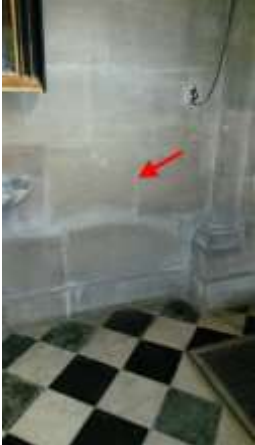
M032	<p><u>Localisation</u> : cathédrale  <u>Echantillons</u> : P032  <u>Description</u> :  Joint de pierres</p>	<p>Absence d'amiante  (Après analyse en laboratoire)</p>

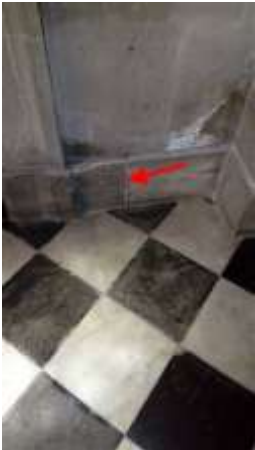
Zone	Identifiant + Description	Conclusion (justification)	Photo
M033	<p><u>Localisation</u> : cathédrale  <u>Echantillons</u> : P033  <u>Description</u> :  Joint de soubassement</p>	<p>Absence d'amiante  (Après analyse en laboratoire)</p>

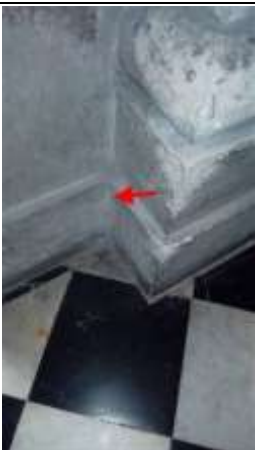
M035	<p><u>Localisation</u> : cathédrale  <u>Echantillons</u> : P035  <u>Description</u> :  Joint de soubassement poteau</p>	<p>Absence d'amiante  (Après analyse en laboratoire)</p>

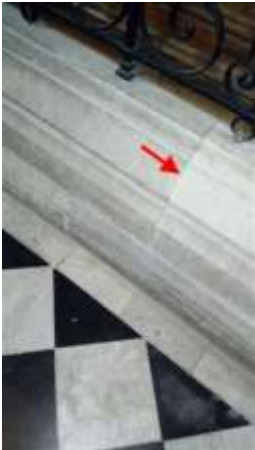
Zone	Identifiant + Description	Conclusion (justification)	Photo
M036	<p>Localisation : cathédrale Echantillons : P036 Description : Joint de pierres</p>	<p>Absence d'amiante (Après analyse en laboratoire)</p>

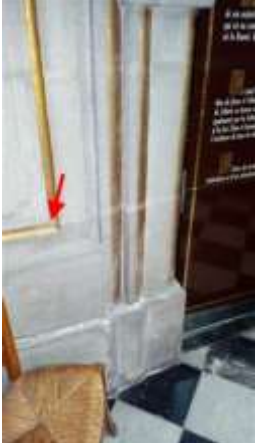
M038	<p>Localisation : cathédrale Echantillons : P038 Description : Joint de pierres avec dorures</p>	<p>Absence d'amiante (Après analyse en laboratoire)</p>

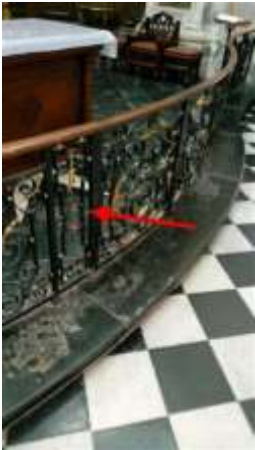
Zone	Identifiant + Description	Conclusion (justification)	Photo
M039	<p><u>Localisation</u> : cathédrale  <u>Echantillons</u> : P039  <u>Description</u> :  Peinture sur ferronneries</p>	<p>Absence d'amiante  (Après analyse en laboratoire)</p>

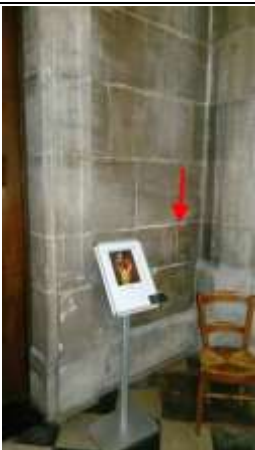
M041	<p><u>Localisation</u> : cathédrale  <u>Echantillons</u> : P041  <u>Description</u> :  Joint de pierres</p>	<p>Absence d'amiante  (Après analyse en laboratoire)</p>

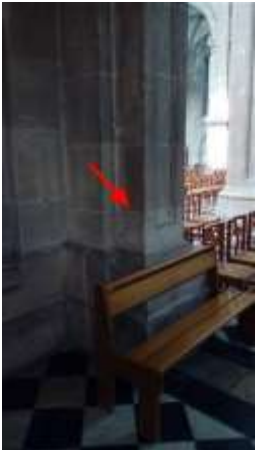
Zone	Identifiant + Description	Conclusion (justification)	Photo
M042	<p>Localisation : cathédrale Echantillons : P042 Description : Joint de poteau</p>	<p>Absence d'amiante (Après analyse en laboratoire)</p>

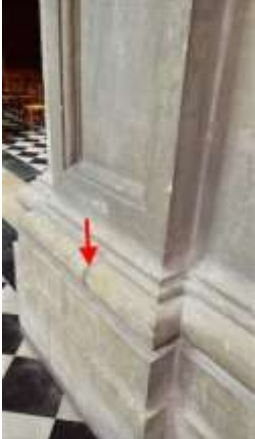
M044	<p>Localisation : cathédrale Echantillons : P044 Description : Joint de poteau</p>	<p>Absence d'amiante (Après analyse en laboratoire)</p>

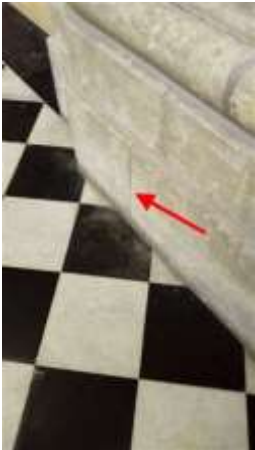
Zone	Identifiant + Description	Conclusion (justification)	Photo
M045	<a href="#">Localisation</a> : cathédrale <a href="#">Echantillons</a> : P045 <a href="#">Description</a> : Joint de soubassement	Absence d'amiante (Après analyse en laboratoire)

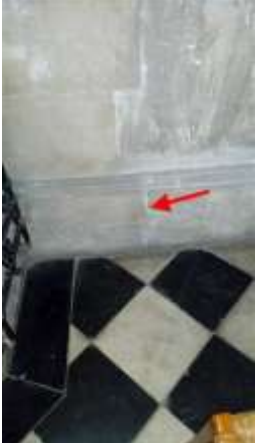
M047	<a href="#">Localisation</a> : cathédrale <a href="#">Echantillons</a> : P047 <a href="#">Description</a> : Joint de soubassement	Absence d'amiante (Après analyse en laboratoire)

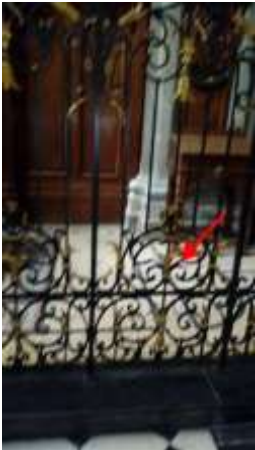
Zone	Identifiant + Description	Conclusion (justification)	Photo
M048	<p><u>Localisation</u> : cathédrale  <u>Echantillons</u> : P048  <u>Description</u> :  Peinture sur ferronneries</p>	<p>Absence d'amiante  (Après analyse en laboratoire)</p>

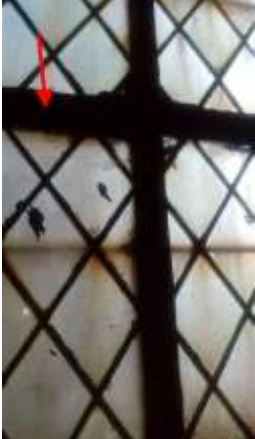
M050	<p><u>Localisation</u> : cathédrale  <u>Echantillons</u> : P050  <u>Description</u> :  Peinture sur scellements</p>	<p>Absence d'amiante  (Après analyse en laboratoire)</p>

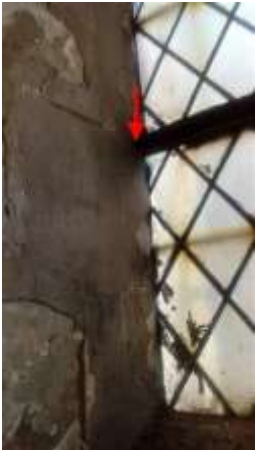
Zone	Identifiant + Description	Conclusion (justification)	Photo
M051	<p><u>Localisation</u> : cathédrale  <u>Echantillons</u> : P051  <u>Description</u> :  Joint de scellement</p>	<p>Absence d'amiante  (Après analyse en laboratoire)</p>

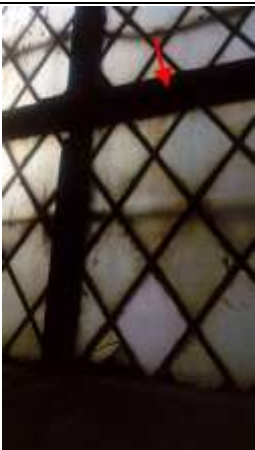
M053	<p><u>Localisation</u> : cathédrale  <u>Echantillons</u> : P053  <u>Description</u> :  Peinture sur scellement</p>	<p>Absence d'amiante  (Après analyse en laboratoire)</p>

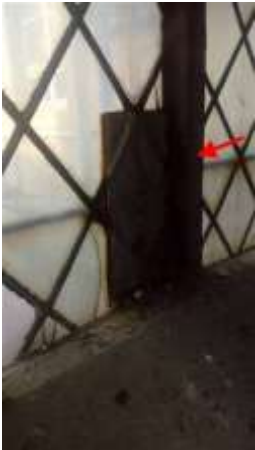
Zone	Identifiant + Description	Conclusion (justification)	Photo
M054	<p><u>Localisation</u> : cathédrale  <u>Echantillons</u> : P054  <u>Description</u> :  Peinture sur scellement</p>	<p>Absence d'amiante  (Après analyse en laboratoire)</p>

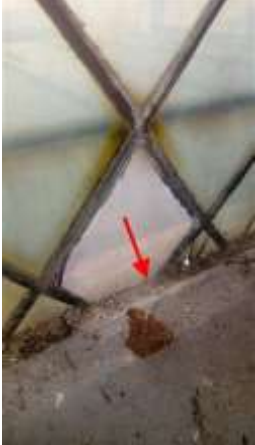
M056	<p><u>Localisation</u> : cathédrale  <u>Echantillons</u> : P056  <u>Description</u> :  Joint de vitrage ou poussières</p>	<p>Absence d'amiante  (Après analyse en laboratoire)</p>

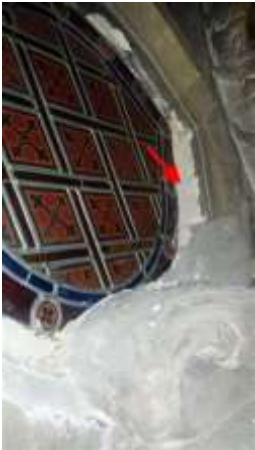
Zone	Identifiant + Description	Conclusion (justification)	Photo
M057	<p><a href="#">Localisation</a> : cathédrale</p> <p><a href="#">Echantillons</a> : P057</p> <p><a href="#">Description</a> : Joint de vitrage</p>	<p>Absence d'amiante (Après analyse en laboratoire)</p>

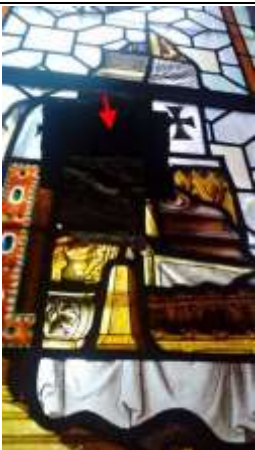
M059	<p><a href="#">Localisation</a> : cathédrale</p> <p><a href="#">Echantillons</a> : P059</p> <p><a href="#">Description</a> : bande réparatrice</p>	<p>Absence d'amiante (Après analyse en laboratoire)</p>

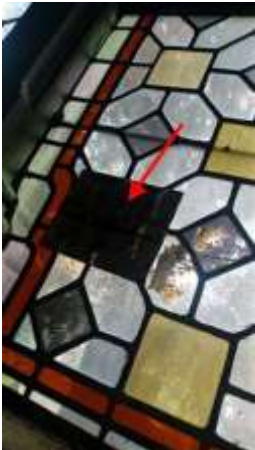
Zone	Identifiant + Description	Conclusion (justification)	Photo
M060	<u>Localisation :</u> cathédrale <u>Echantillons :</u> P060 <u>Description :</u> bande réparatrice	Absence d'amiante (Après analyse en laboratoire)

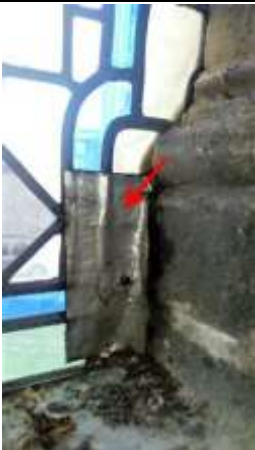
M061	<u>Localisation :</u> cathédrale <u>Echantillons :</u> P061 <u>Description :</u> bande réparatrice	Absence d'amiante (Après analyse en laboratoire)

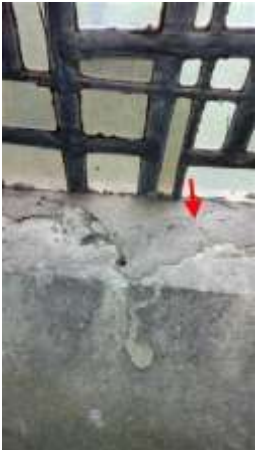
Zone	Identifiant + Description	Conclusion (justification)	Photo
M064	<p><u>Localisation</u> : cathédrale  <u>Echantillons</u> : P064  <u>Description</u> :  Enduit à base de ciment lissé ou taloché</p>	<p>Absence d'amiante  (Après analyse en laboratoire)</p>

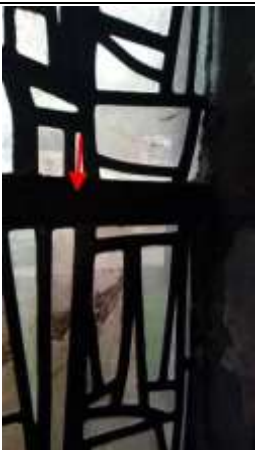
M066	<p><u>Localisation</u> : cathédrale  <u>Echantillons</u> : P066  <u>Description</u> :  Peinture sur scellement</p>	<p>Absence d'amiante  (Après analyse en laboratoire)</p>

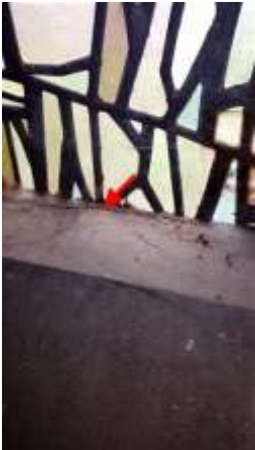
Zone	Identifiant + Description	Conclusion (justification)	Photo
M067	<p><u>Localisation</u> : cathédrale  <u>Echantillons</u> : P067  <u>Description</u> :  Enduit à base de ciment lissé ou taloché</p>	<p>Absence d'amiante  (Après analyse en laboratoire)</p>

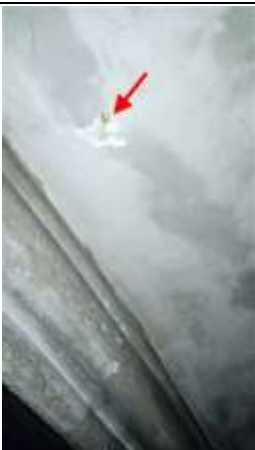
M069	<p><u>Localisation</u> : cathédrale  <u>Echantillons</u> : P069  <u>Description</u> :  Enduit plafond voûte</p>	<p>Absence d'amiante  (Après analyse en laboratoire)</p>

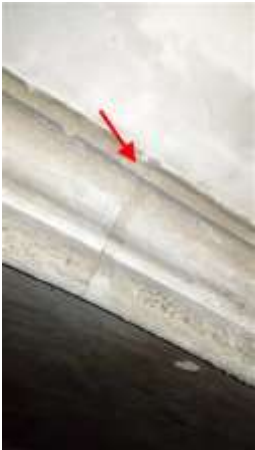
Zone	Identifiant + Description	Conclusion (justification)	Photo
M070	<u>Localisation :</u> cathédrale <u>Echantillons :</u> P070 <u>Description :</u> joint de plafond de voute	Absence d'amiante (Après analyse en laboratoire)

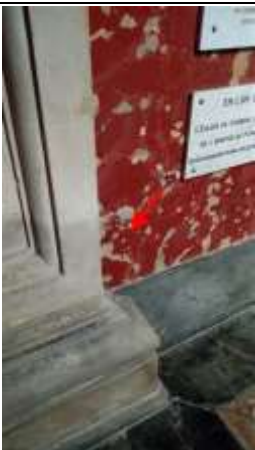
M072	<u>Localisation :</u> cathédrale <u>Echantillons :</u> P072 <u>Description :</u> Enduit rouge sur mur	Présence d'amiante (Après analyse en laboratoire)

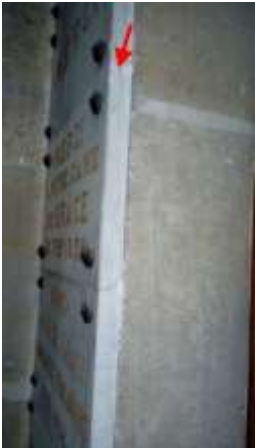
Zone	Identifiant + Description	Conclusion (justification)	Photo
M073	<p>Localisation : cathédrale Echantillons : P073 Description : Colle de plaques de marbre</p>	<p>Absence d'amiante (Après analyse en laboratoire)</p>

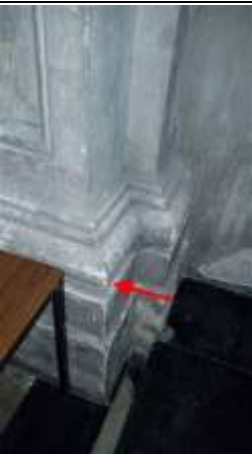
<p>Photo n° Ph001  Localisation : cathédrale  Ouvrage : 3 - Parois verticales intérieures - Murs et cloisons maçonnés  Partie d'ouvrage : Enduit à base de plâtre lissé ou taloché  Description : Enduit à base de plâtre lissé ou taloché</p>

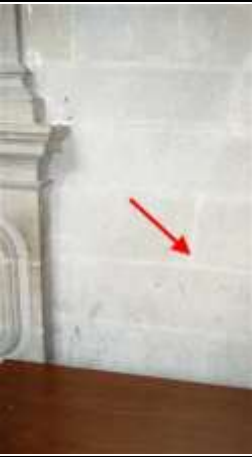
<p>Photo n° Ph002  Localisation : cathédrale  Ouvrage : 3 - Parois verticales intérieures - Poteaux  Partie d'ouvrage : Enduit à base de plâtre lissé ou taloché  Description : Enduit à base de plâtre lissé ou taloché</p>
 	<p>Photo n° Ph003  Localisation : cathédrale  Ouvrage : 3 - Parois verticales intérieures - Murs et cloisons maçonnés  Partie d'ouvrage : Joint d'assemblage  Description : Joint de pierres poteau</p>

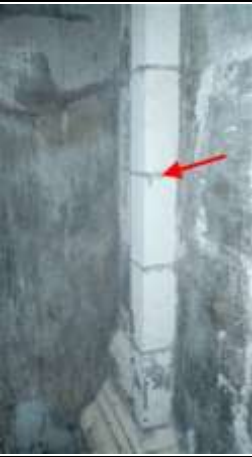
<p>Photo n° Ph005  Localisation : cathédrale  Ouvrage : 3 - Parois verticales intérieures - Revêtements de murs, poteaux, cloisons, gaines, coffres  Partie d'ouvrage : Peinture décorative (pailletées, gouttelettes, ...)  Description : Peinture sur grille</p>

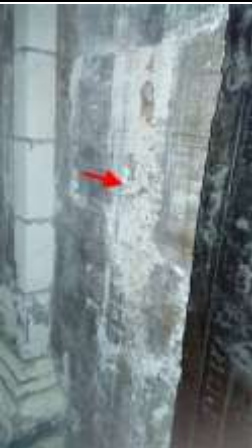
<p>Photo n° Ph006  Localisation : cathédrale  Ouvrage : 3 - Parois verticales intérieures - Murs et cloisons maçonnés  Partie d'ouvrage : Joint d'assemblage  Description : Joint de pierres</p>

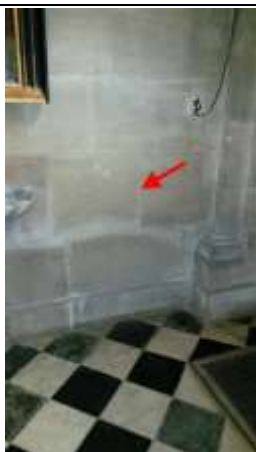
Photo n° Ph032  
Localisation : cathédrale  
Ouvrage : 3 - Parois verticales intérieures - Murs et cloisons maçonnés  
Partie d'ouvrage : Joint d'assemblage  
Description : Joint de pierres

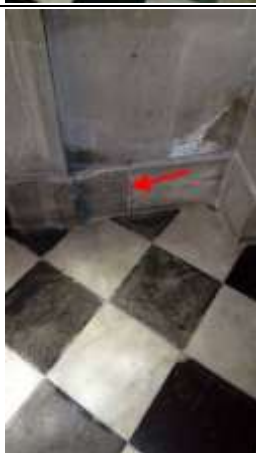
Photo n° Ph033  
Localisation : cathédrale  
Ouvrage : 3 - Parois verticales intérieures - Murs et cloisons maçonnés  
Partie d'ouvrage : Joint d'assemblage  
Description : Joint de soubassement

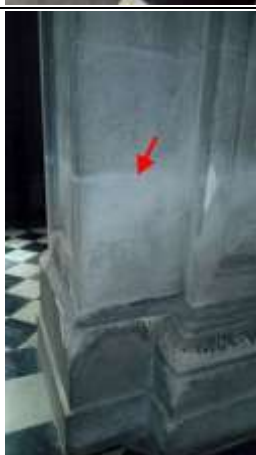
Photo n° Ph034  
Localisation : cathédrale  
Ouvrage : 3 - Parois verticales intérieures - Poteaux  
Partie d'ouvrage : Joint de dilatation, d'assemblage avec poutraison  
Description : Joint de poteau

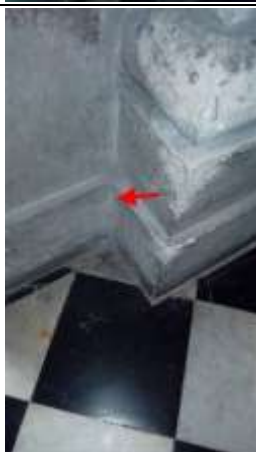
Photo n° Ph035  
Localisation : cathédrale  
Ouvrage : 3 - Parois verticales intérieures - Poteaux  
Partie d'ouvrage : Joint de dilatation, d'assemblage avec poutraison  
Description : Joint de soubassement poteau

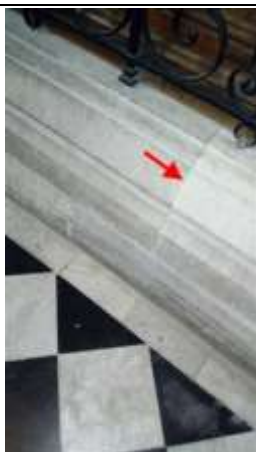
Photo n° Ph036  
Localisation : cathédrale  
Ouvrage : 3 - Parois verticales intérieures - Murs et cloisons maçonnés  
Partie d'ouvrage : Joint d'assemblage  
Description : Joint de pierres

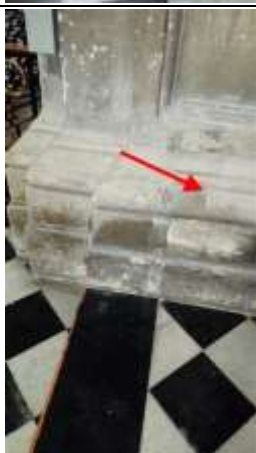
Photo n° Ph037  
Localisation : cathédrale  
Ouvrage : 3 - Parois verticales intérieures - Poteaux  
Partie d'ouvrage : Joint de dilatation, d'assemblage avec poutraison  
Description : Joint de pierres poteaux

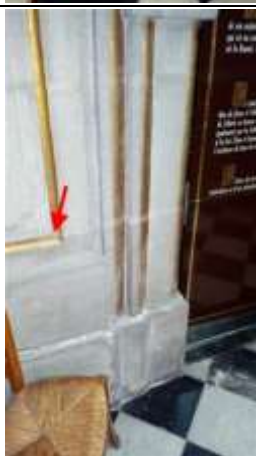
Photo n° Ph038  
Localisation : cathédrale  
Ouvrage : 3 - Parois verticales intérieures - Murs et cloisons maçonnés  
Partie d'ouvrage : Joint d'assemblage  
Description : Joint de pierres avec dorures

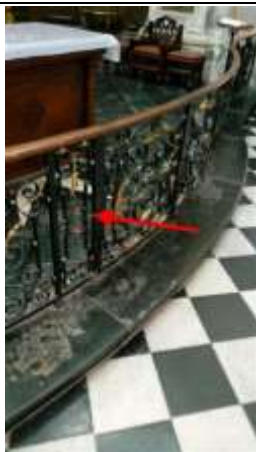
Photo n° Ph039  
Localisation : cathédrale  
Ouvrage : 3 - Parois verticales intérieures - Revêtements de murs, poteaux, cloisons, gaines, coffres  
Partie d'ouvrage : Peinture décorative (pailletées, gouttelettes, ...)  
Description : Peinture sur ferronneries

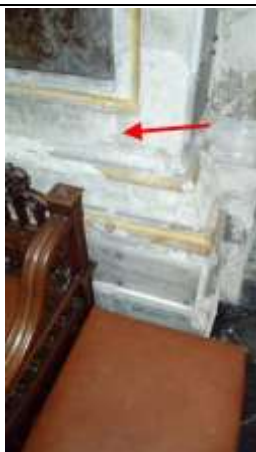
Photo n° Ph040  
Localisation : cathédrale  
Ouvrage : 3 - Parois verticales intérieures - Murs et cloisons maçonnés  
Partie d'ouvrage : Joint d'assemblage  
Description : Joint de pierres

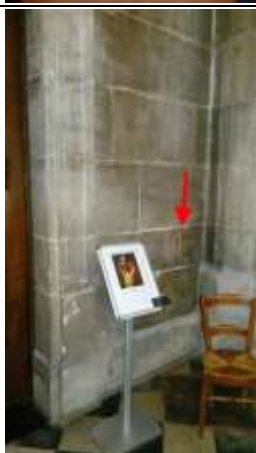
Photo n° Ph041  
Localisation : cathédrale  
Ouvrage : 3 - Parois verticales intérieures - Murs et cloisons maçonnés  
Partie d'ouvrage : Joint d'assemblage  
Description : Joint de pierres

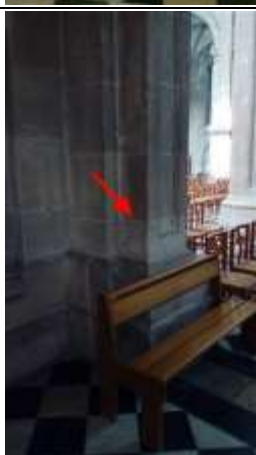
Photo n° Ph042  
Localisation : cathédrale  
Ouvrage : 3 - Parois verticales intérieures - Poteaux  
Partie d'ouvrage : Joint de dilatation, d'assemblage avec poutraison  
Description : Joint de poteau

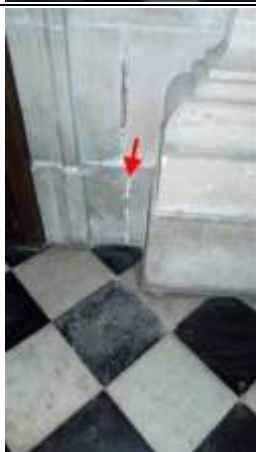
Photo n° Ph043  
Localisation : cathédrale  
Ouvrage : 3 - Parois verticales intérieures - Poteaux  
Partie d'ouvrage : Joint de dilatation, d'assemblage avec poutraison  
Description : Joint de soubassement

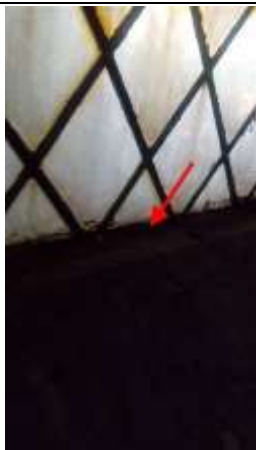
Photo n° Ph052  
Localisation : cathédrale  
Ouvrage : 2 - Parois verticales extérieures et Façades - Menuiseries extérieures  
Partie d'ouvrage : Joint de mastic de vitrage (notamment châssis aluminium)  
Description : Joint de vitrage (ou poussières)

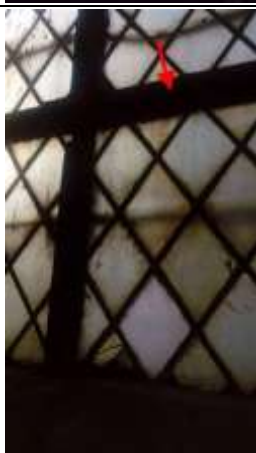
Photo n° Ph053  
Localisation : cathédrale  
Ouvrage : 3 - Parois verticales intérieures - Revêtements de murs, poteaux, cloisons, gaines, coffres  
Partie d'ouvrage : Peinture décorative (pailletées, gouttelettes, ...)  
Description : Peinture sur scellement

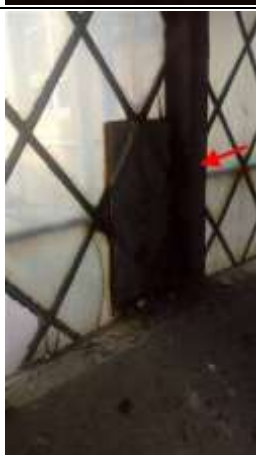
Photo n° Ph054  
Localisation : cathédrale  
Ouvrage : 3 - Parois verticales intérieures - Revêtements de murs, poteaux, cloisons, gaines, coffres  
Partie d'ouvrage : Peinture décorative (pailletées, gouttelettes, ...)  
Description : Peinture sur scellement

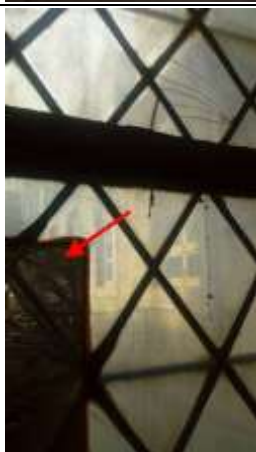
Photo n° Ph055  
Localisation : cathédrale  
Ouvrage : 2 - Parois verticales extérieures et Façades - Menuiseries extérieures  
Partie d'ouvrage : Joint d'étanchéité entre menuiserie et structure  
Description : bande réparatrice

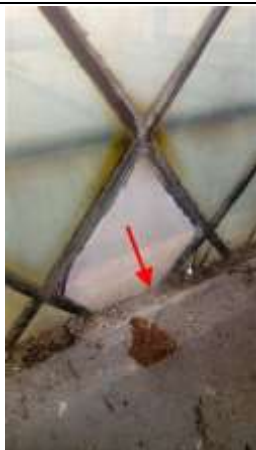
Photo n° Ph056  
Localisation : cathédrale  
Ouvrage : 2 - Parois verticales extérieures et Façades - Menuiseries extérieures  
Partie d'ouvrage : Joint de mastic de vitrage (notamment châssis aluminium)  
Description : Joint de vitrage ou poussières

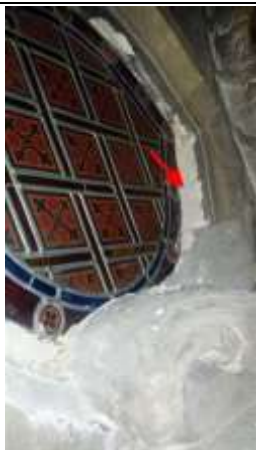
Photo n° Ph057  
Localisation : cathédrale  
Ouvrage : 2 - Parois verticales extérieures et Façades - Menuiseries extérieures  
Partie d'ouvrage : Joint de mastic de vitrage (notamment châssis aluminium)  
Description : Joint de vitrage

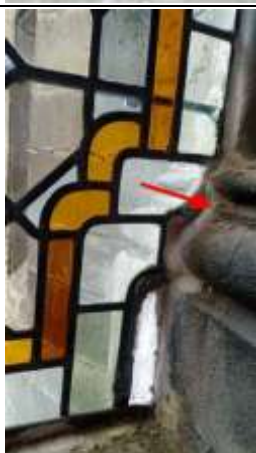
Photo n° Ph058  
Localisation : cathédrale  
Ouvrage : 2 - Parois verticales extérieures et Façades - Menuiseries extérieures  
Partie d'ouvrage : Joint de mastic de vitrage (notamment châssis aluminium)  
Description : Joint de vitrage

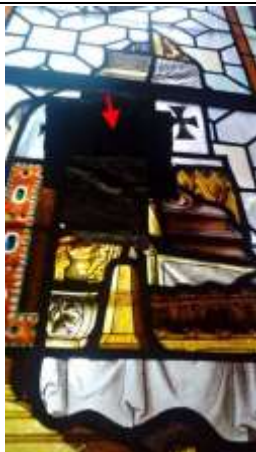
Photo n° Ph059  
Localisation : cathédrale  
Ouvrage : 2 - Parois verticales extérieures et Façades - Menuiseries extérieures  
Partie d'ouvrage : Joint d'étanchéité entre menuiserie et structure  
Description : bande réparatrice

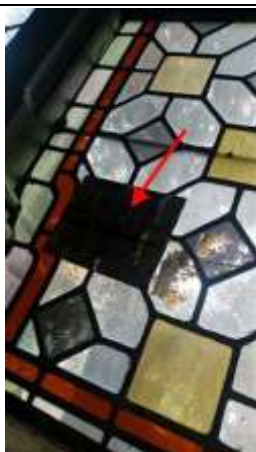
Photo n° Ph060  
Localisation : cathédrale  
Ouvrage : 2 - Parois verticales extérieures et Façades - Menuiseries extérieures  
Partie d'ouvrage : Joint d'étanchéité entre menuiserie et structure  
Description : bande réparatrice

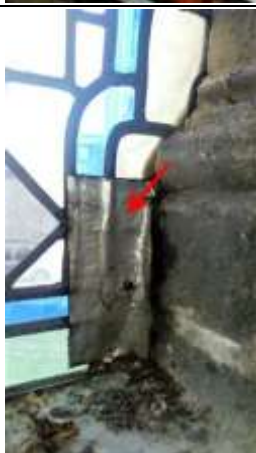
Photo n° Ph061  
Localisation : cathédrale  
Ouvrage : 2 - Parois verticales extérieures et Façades - Menuiseries extérieures  
Partie d'ouvrage : Joint d'étanchéité entre menuiserie et structure  
Description : bande réparatrice

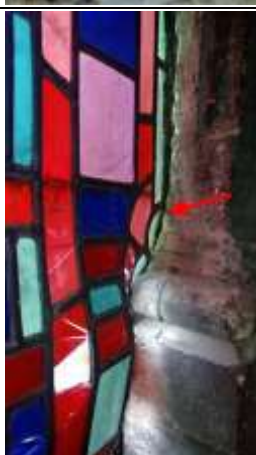
Photo n° Ph062  
Localisation : cathédrale  
Ouvrage : 2 - Parois verticales extérieures et Façades - Menuiseries extérieures  
Partie d'ouvrage : Joint de mastic de vitrage (notamment châssis aluminium)  
Description : Joint de vitrage

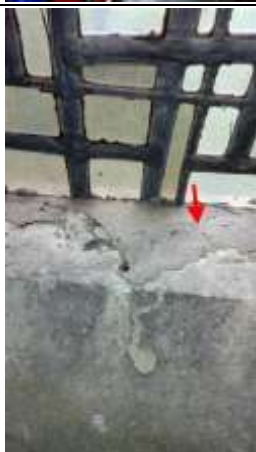
Photo n° Ph064  
Localisation : cathédrale  
Ouvrage : 3 - Parois verticales intérieures - Murs et cloisons maçonneries  
Partie d'ouvrage : Enduit à base de ciment lissé ou taloché  
Description : Enduit à base de ciment lissé ou taloché

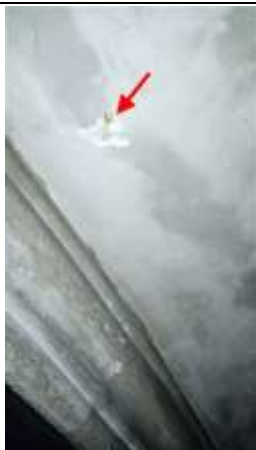
Photo n° Ph069  
Localisation : cathédrale  
Ouvrage : 4 - Plafonds et faux plafonds - Plafonds  
Partie d'ouvrage : Enduit à base de plâtre lissé ou taloché  
Description : Enduit plafond voute

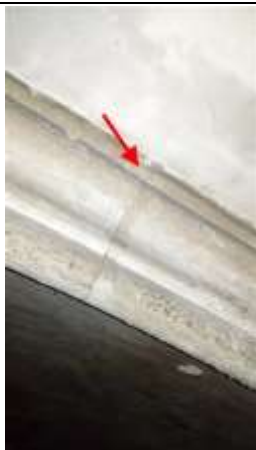
Photo n° Ph070  
Localisation : cathédrale  
Ouvrage : 4 - Plafonds et faux plafonds - Plafonds  
Partie d'ouvrage : Enduit de jointolement et plot de colle des plaques de plâtre  
Description : joint de plafond de voute

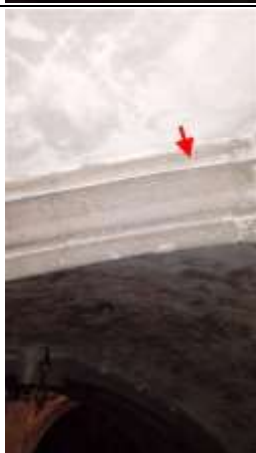
Photo n° Ph071  
Localisation : cathédrale  
Ouvrage : 4 - Plafonds et faux plafonds - Plafonds  
Partie d'ouvrage : Enduit à base de plâtre lissé ou taloché  
Description : Enduit de moulure de plafond de voute

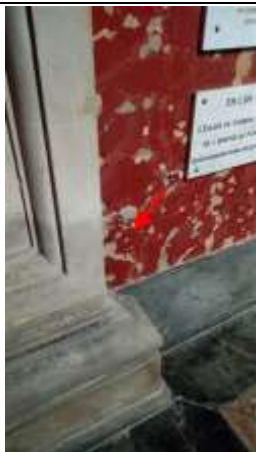
Photo n° Ph072  
Localisation : cathédrale  
Ouvrage : 3 - Parois verticales intérieures - Murs et cloisons maçonnes  
Partie d'ouvrage : Enduit à base de plâtre lissé ou taloché  
Description : Enduit rouge sur mur
