réseaux EP et EU bat 11,26 et 28

RAPPORT D'INSPECTION VISUELLE N° CDE-2020-004783

Chantier : **Sup Agro**
Adresse : **2 place Viala**
Commune : **MONTPELLIER 34000**
Date début de chantier : **22/07/2020**
Référence de dossier : **CDE-2020-004783**
Référence de support :

Observations particulières :
Inspection vidéo réseaux EU et EP bat 11/26 et 28

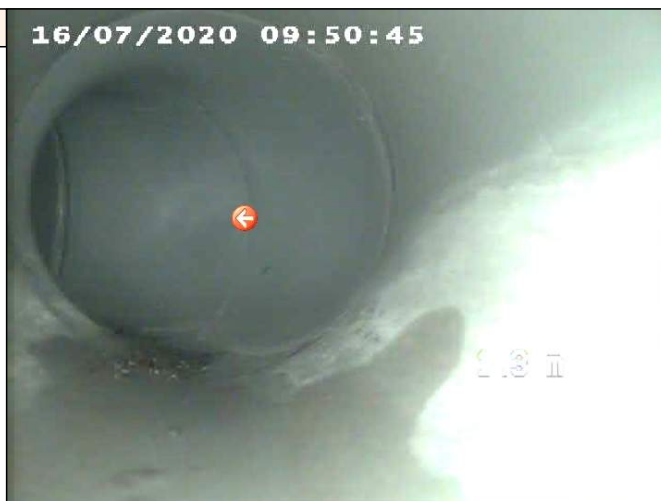
Coude à 45°

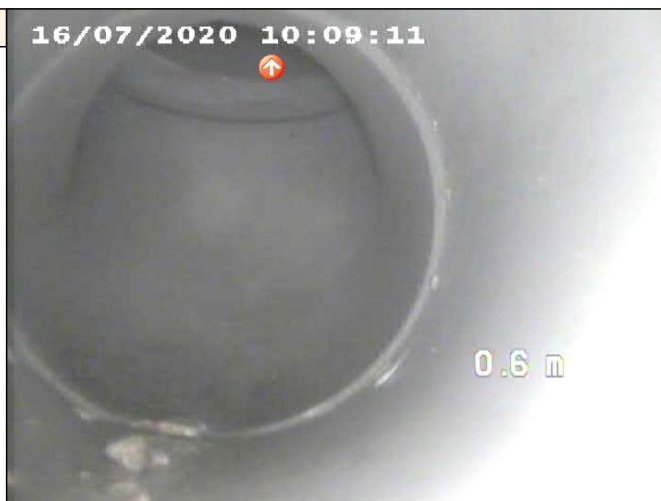
Pied de colonne

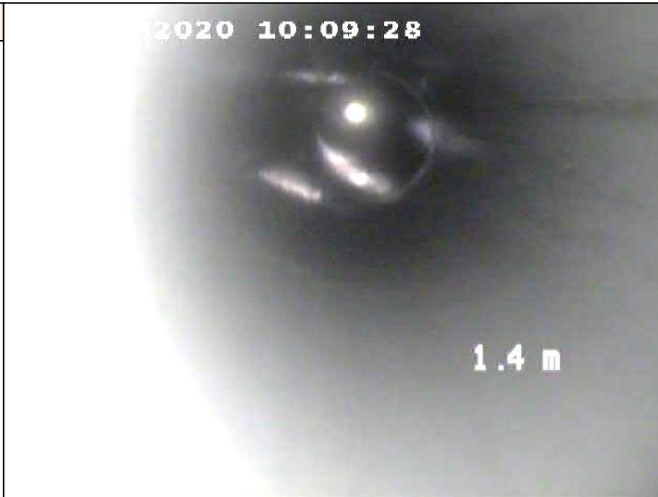
Distance : 1.40 m Code : BDB Assemblage : non Déf. continu : Pos. vidéo : 00:00:00 Aspect effluents : Haut. eau : 0 % BDB_Remarque générale Remarques : Photo

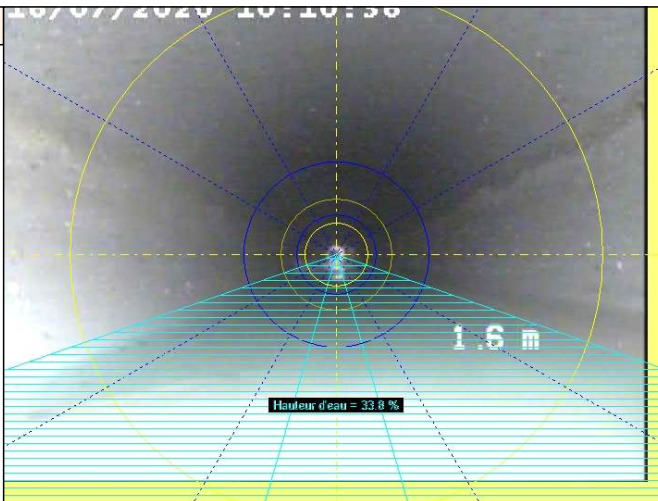
Distance : 1.60 m Code : BDB Assemblage : non Déf. continu : Pos. vidéo : 00:00:00 Aspect effluents : Haut. eau : 0 % BDB_Remarque générale Remarques : Contre pente

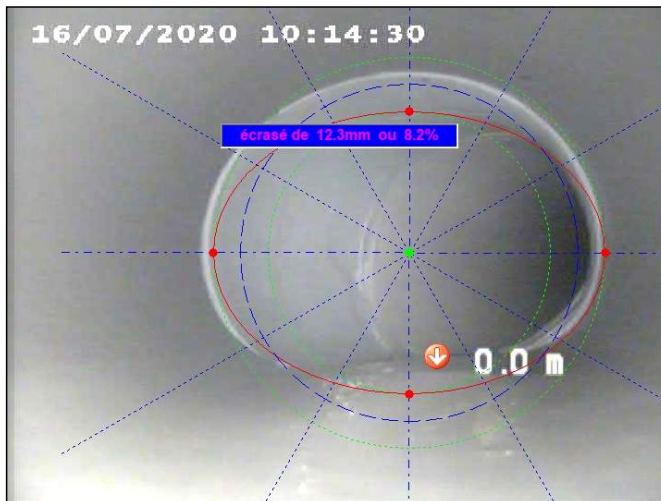
Ovalisation de la canalisation par écrasement

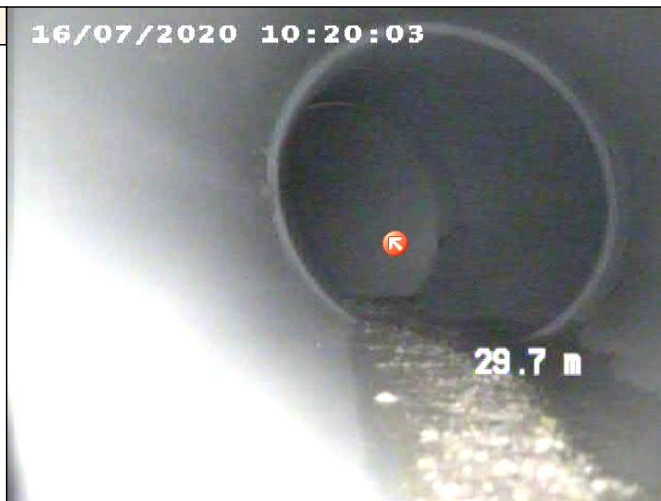
Distance : 29.70 m			
Code : BDB	Assemblage : non	Déf. continu :	Pos. vidéo : 00:00:00
Aspect effluents :		Haut. eau : 0 %	
BDB_Remarque générale			
Remarques :			
Coude à 45°

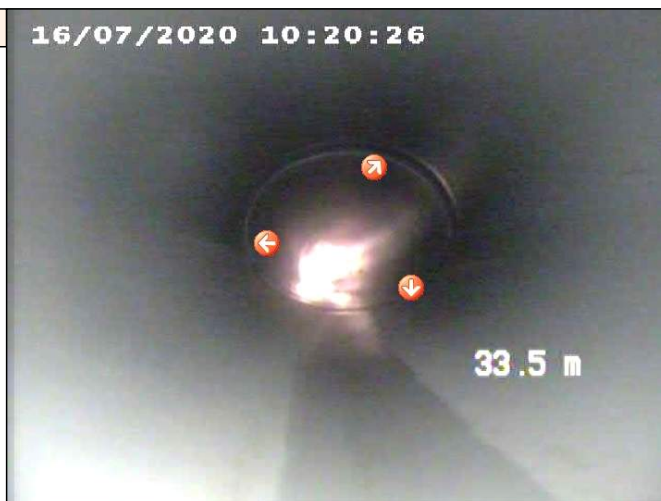
Distance : 33.50 m			
Code : BDB	Assemblage : non	Déf. continu :	Pos. vidéo : 00:00:00
Aspect effluents :		Haut. eau : 0 %	
BDB_Remarque générale			
Remarques :			
Ovalisation

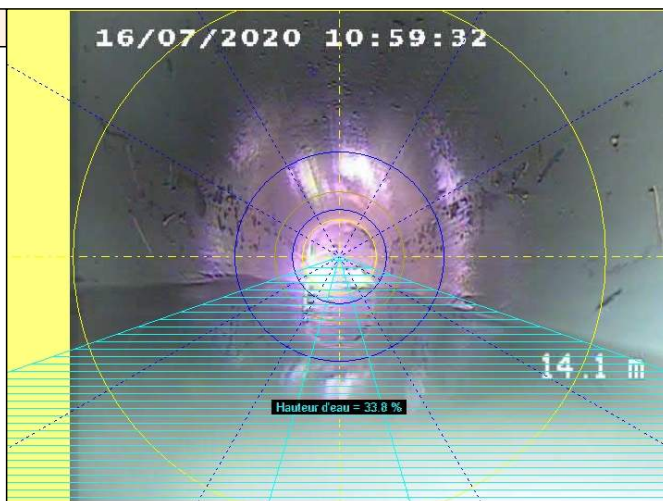
Distance : 14.10 m			
Code : BDB	Assemblage : non	Déf. continu :	Pos. vidéo : 00:00:00
Aspect effluents :		Haut. eau : 0 %	
BDB_Remarque générale			
Remarques :			
Contre pente

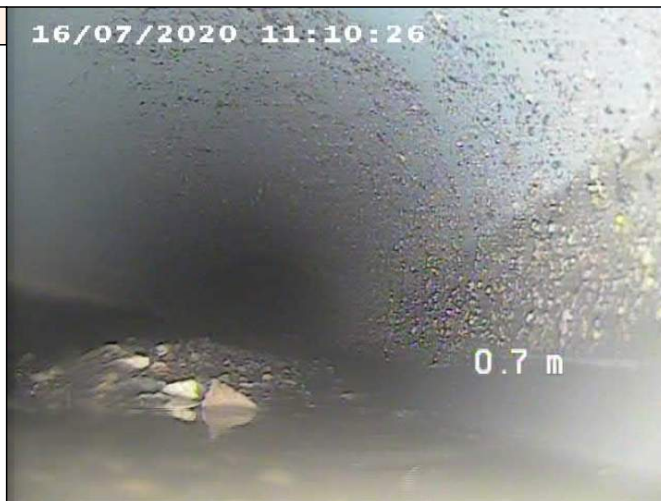
Distance : 0.70 m			
Code : BDB	Assemblage : non	Déf. continu :	Pos. vidéo : 00:00:00
Aspect effluents :		Haut. eau : 0 %	
BDB_Remarque générale			
Remarques :			
Gravats

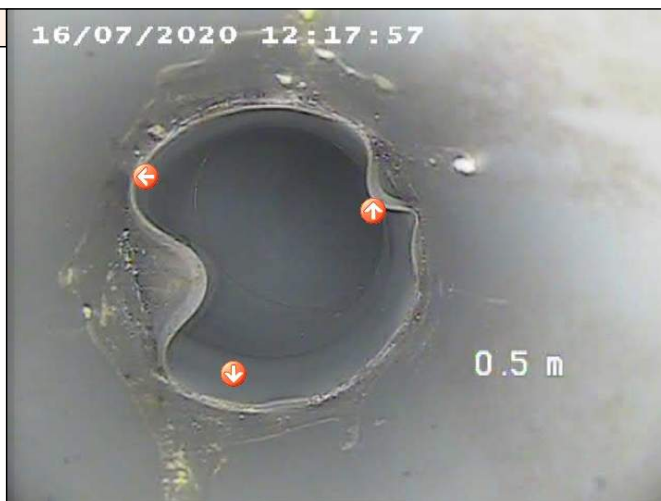
Distance : 0.50 m			
Code : BCE	Assemblage : non	Déf. continu :	Pos. vidéo : 00:00:00
Aspect effluents :		Haut. eau : 0 %	
BCE-Z_Noed d'arrivée :			
- autre ouvrage spécial			
- référence du noed « COL 9 »			
Remarques :			
Déformation de la canalisation

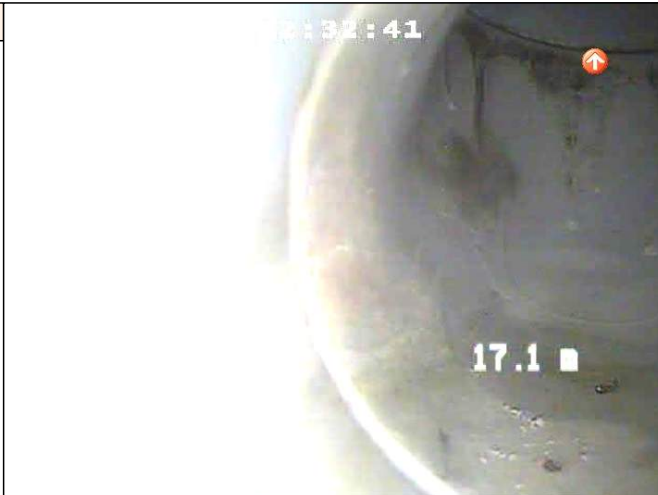
Distance : 17.10 m

Code : BCE Assemblage : non Déf. continu : Pos. vidéo : 00:00:00 Aspect effluents : Haut. eau : 0 %	
BCE-Z_Noeud d'arrivée : - autre ouvrage spécial - référence du noeud « COL 3 »	
Remarques :	
Photo pied de colonne

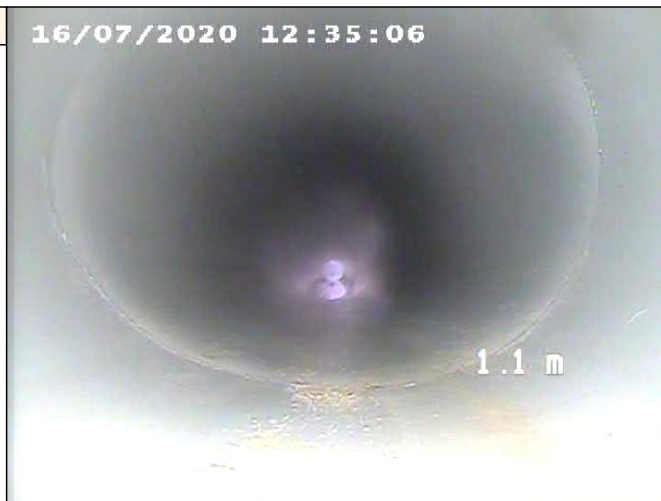
Distance : 1.10 m			
Code : BDB	Assemblage : non	Déf. continu :	Pos. vidéo : 00:00:00
Aspect effluents :		Haut. eau : 0 %	
BDB_Remarque générale			
Remarques :			
Légère ovalisation

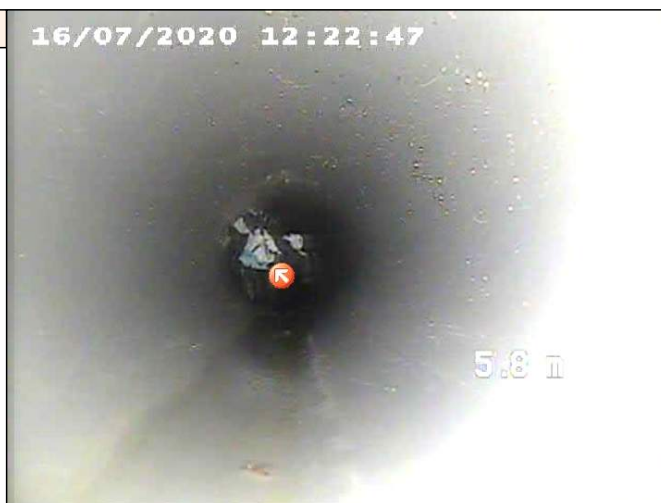
Distance : **5.80 m**

Code : **BDB** Assemblage : **non** Déf. continu : Pos. vidéo : **00:00:00**
 Aspect effluents : Haut. eau : **0 %**
 BDB_Remarque générale
 Remarques :
 Perforation de la canalisation

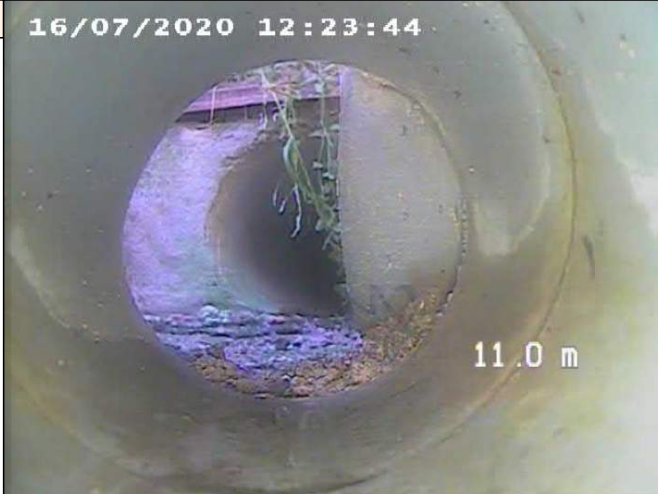
</div>
Code : BCE Assemblage : non Déf. continu : Pos. vidéo : 00:00:00 Aspect effluents : Haut. eau : 0 %	
BCE-A_Noeud d'arrivée : - regard de visite - référence du noeud « RV12 »	
Remarques : Fin de l'inspection

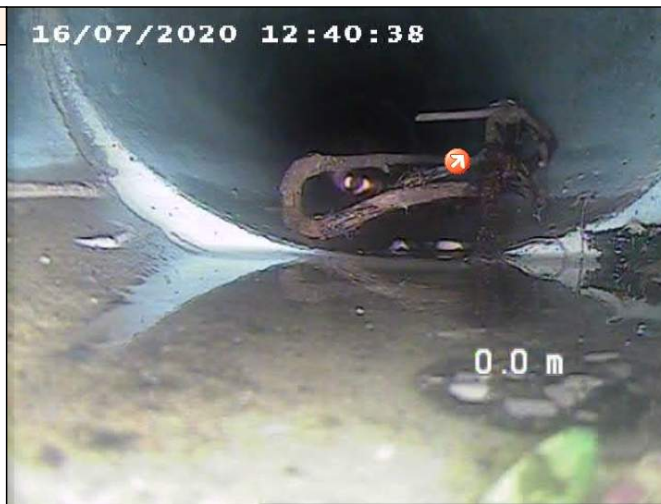
Distance : 0.30 m			
Code : BBA	Assemblage : non	Déf. continu :	Pos. vidéo : 00:00:00
Aspect effluents :		Haut. eau : 0 %	
BBA-A_Racines à 2H : - grosse racine isolée - réduction de la section transversale 5%

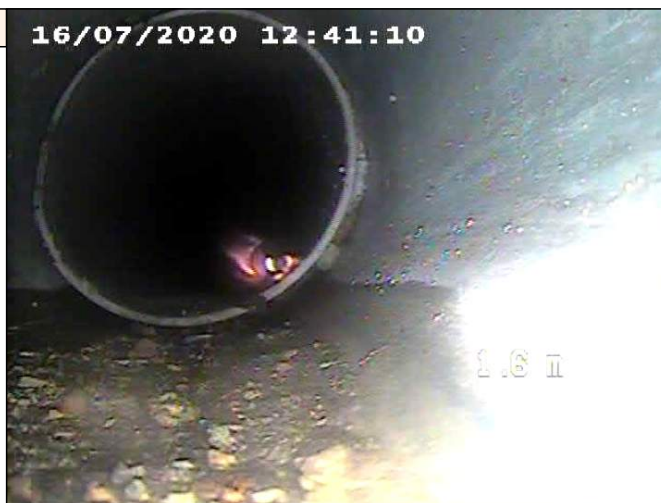
Distance : 1.60 m			
Code : BDB	Assemblage : non	Déf. continu :	Pos. vidéo : 00:00:00
Aspect effluents :		Haut. eau : 0 %	
BDB_Remarque générale Remarques : Photo joint

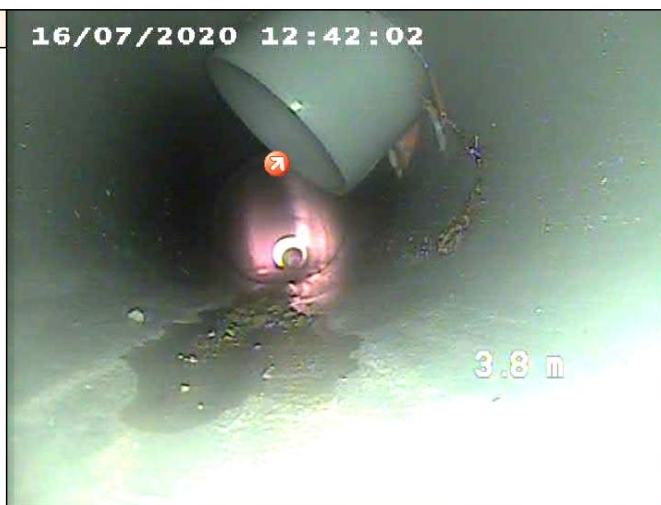
Distance : 3.80 m			
Code : BDB	Assemblage : non	Déf. continu :	Pos. vidéo : 00:00:00
Aspect effluents :		Haut. eau : 0 %	
BDB_Remarque générale Remarques : Raccordement de RV13

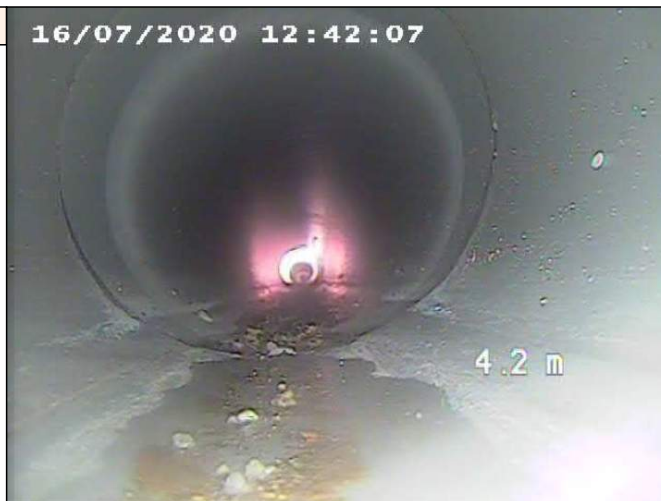
Distance : 4.42 m			
Code : BDB	Assemblage : non	Déf. continu :	Pos. vidéo : 00:00:00
Aspect effluents :		Haut. eau : 0 %	
BDB_Remarque générale			
Remarques :			
Photo joint

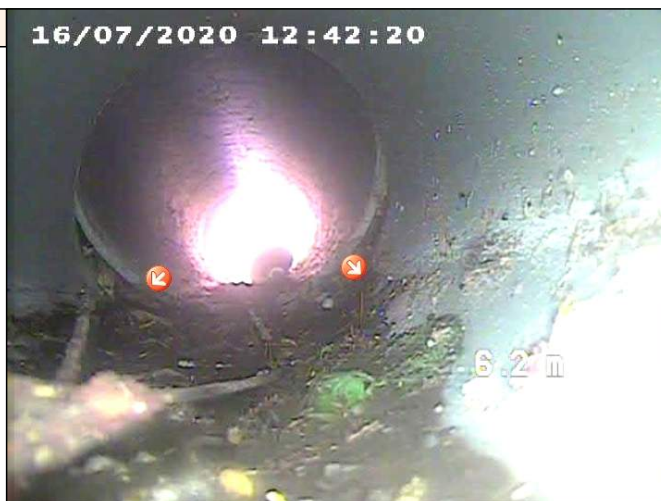
Distance : 6.20 m			
Code : BDB	Assemblage : non	Déf. continu :	Pos. vidéo : 00:00:00
Aspect effluents :		Haut. eau : 0 %	
BDB_Remarque générale			
Remarques :			
Déboisement de la canalisation

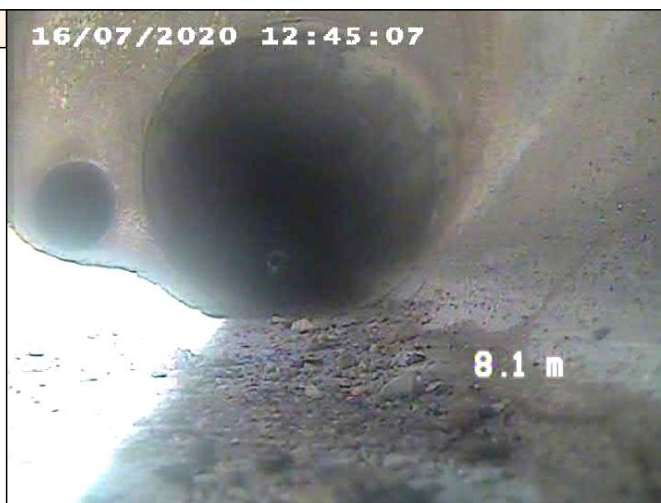
Distance : 8.10 m			
Code : BCE	Assemblage : non	Déf. continu :	Pos. vidéo : 00:00:00
Aspect effluents :		Haut. eau : 0 %	
BCE-A_Noed d'arrivée :			
- regard de visite			
- référence du noed « RV22 »			
Remarques :			
Fin de l'inspection

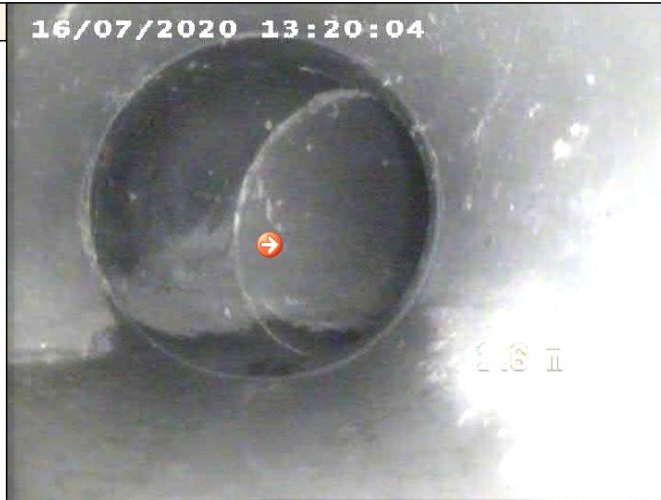
Distance : **1.60 m**
 Code : **BDB** Assemblage : **non** Déf. continu : Pos. vidéo : **00:00:00**
 Aspect effluents : Haut. eau : **0 %**
 BDB_Remarque générale
 Remarques :
 Coude à 45°

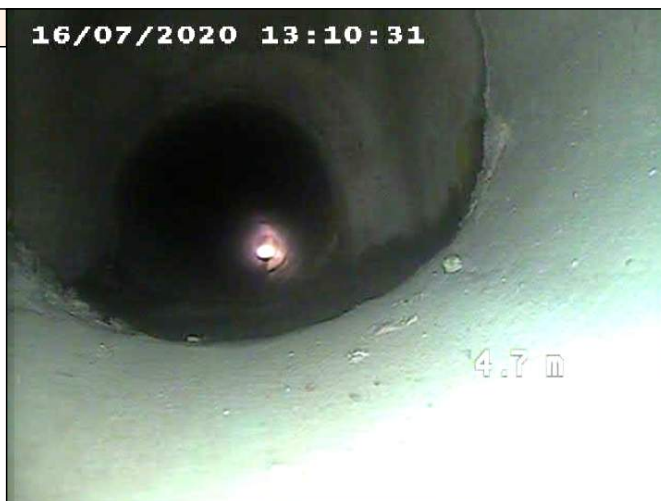
Distance : 4.70 m			
Code : BDB	Assemblage : non	Déf. continu :	Pos. vidéo : 00:00:00
Aspect effluents :		Haut. eau : 0 %	
BDB_Remarque générale			
Remarques :			
Regard sous terre

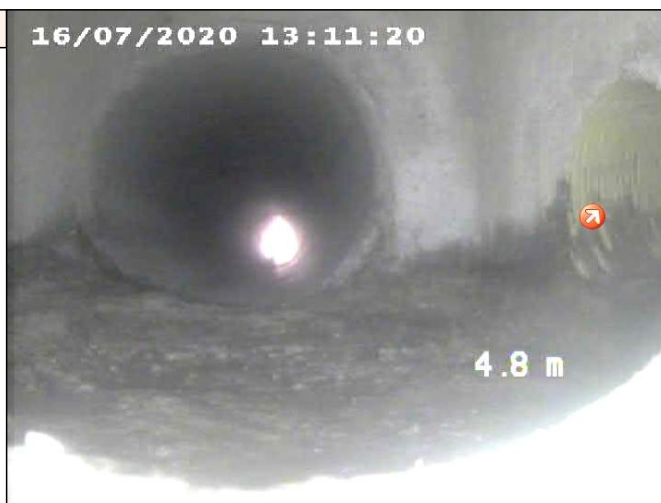
Distance : 4.80 m			
Code : BCE	Assemblage : non	Déf. continu :	Pos. vidéo : 00:00:00
Aspect effluents :		Haut. eau : 0 %	
BCE-A_Noeud d'arrivée :			
- regard de visite			
- référence du noeud « REGARD DRAIN »			
Remarques :			
Raccordement drain

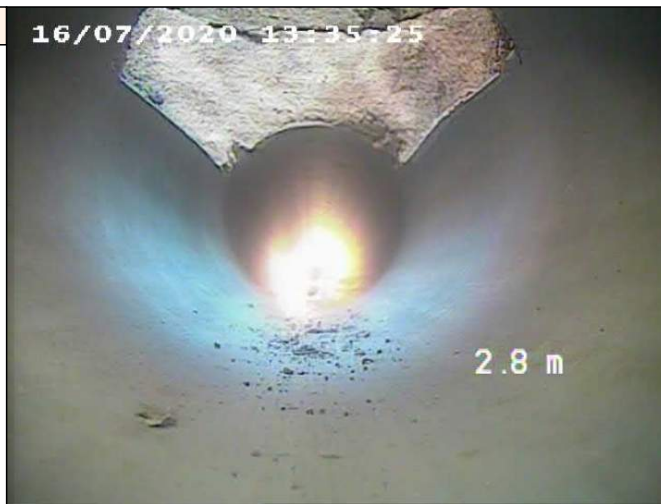
Distance : 2.80 m			
Code : BCE	Assemblage : non	Déf. continu :	Pos. vidéo : 00:00:00
Aspect effluents :		Haut. eau : 0 %	
BCE-A_Noeud d'arrivée : - regard de visite - référence du noeud « RV17 »			
Remarques :			
Fin de l'inspection

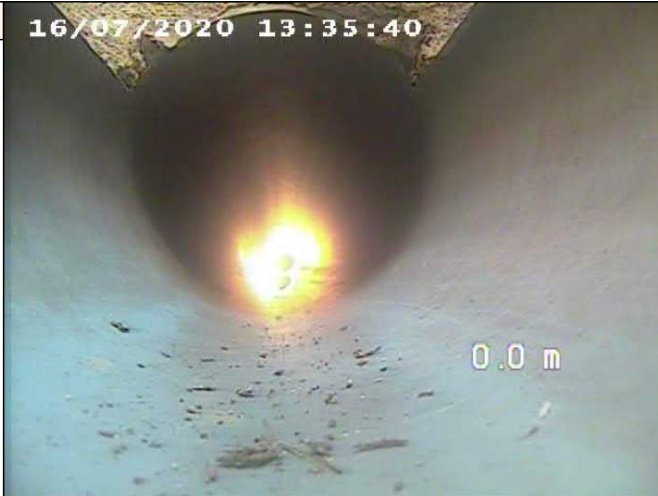
Distance : 0.00 m Code : BCD Assemblage : non Déf. continu : Pos. vidéo : 00:00:00 Aspect effluents : Haut. eau : 0 % BCD-A_Noeud de départ : - regard de visite - référence du noeud « RV17 » Remarques : Début de l'inspection

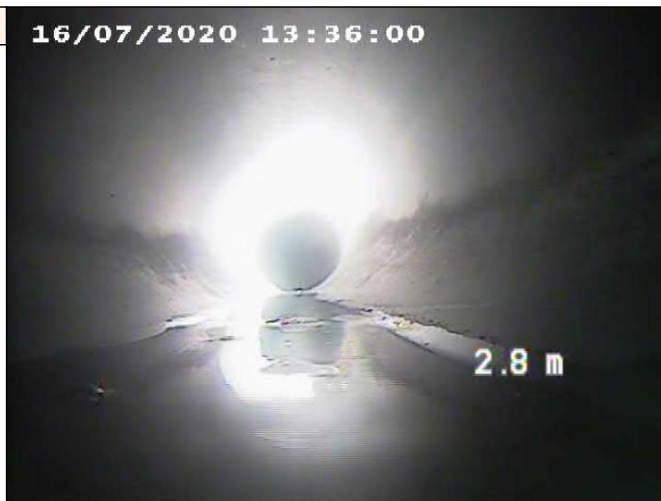
Distance : 2.80 m			
Code : BDB	Assemblage : non	Déf. continu :	Pos. vidéo : 00:00:00
Aspect effluents :		Haut. eau : 0 %	
BDB_Remarque générale			
Remarques :			
Photo

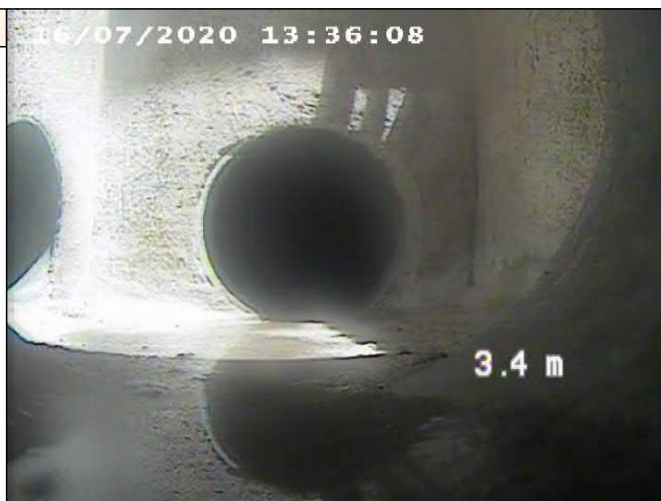
Distance : 3.40 m			
Code : BCE	Assemblage : non	Déf. continu :	Pos. vidéo : 00:00:00
Aspect effluents :		Haut. eau : 0 %	
BCE-A_Noeud d'arrivée :			
- regard de visite			
- référence du noeud « RV18 »			
Remarques :			
Fin de l'inspection

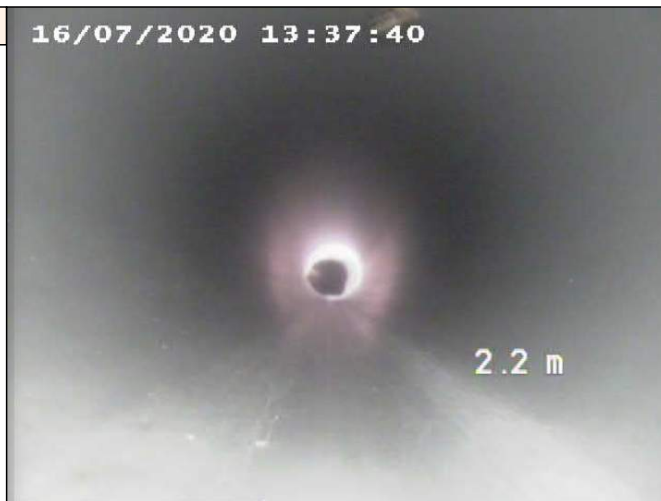
Distance : 2.20 m			
Code : BDB	Assemblage : non	Déf. continu :	Pos. vidéo : 00:00:00
Aspect effluents :		Haut. eau : 0 %	
BDB_Remarque générale			
Remarques :			
Photo

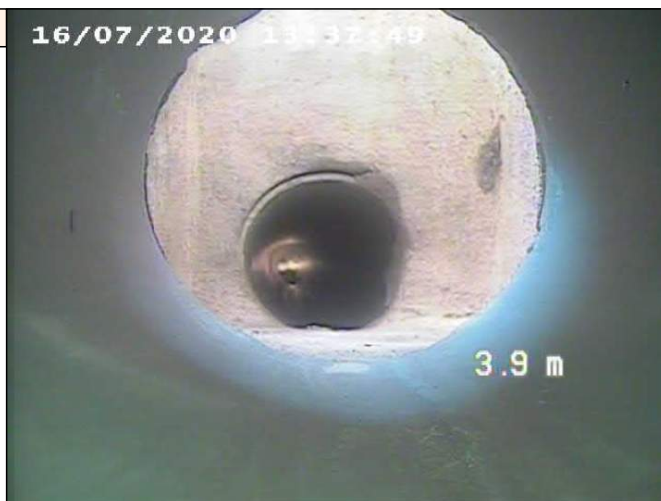
Distance : 3.90 m			
Code : BDB	Assemblage : non	Déf. continu :	Pos. vidéo : 00:00:00
Aspect effluents :		Haut. eau : 0 %	
BDB_Remarque générale			
Remarques :			
Photo

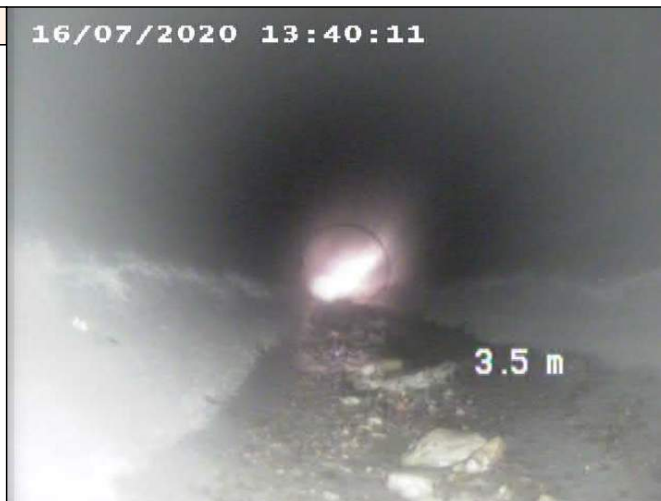
Distance : 3.50 m			
Code : BDB	Assemblage : non	Déf. continu :	Pos. vidéo : 00:00:00
Aspect effluents :		Haut. eau : 0 %	
BDB_Remarque générale			
Remarques :			
Photo

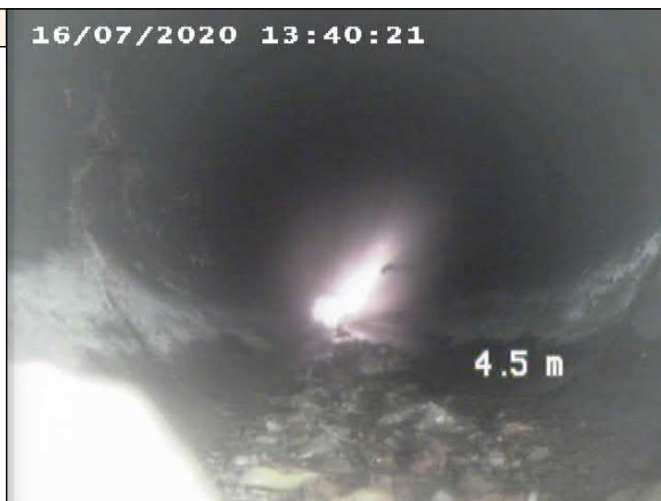
Distance : 4.50 m			
Code : BDB	Assemblage : non	Déf. continu :	Pos. vidéo : 00:00:00
Aspect effluents :		Haut. eau : 0 %	
BDB_Remarque générale			
Remarques :			
Photo

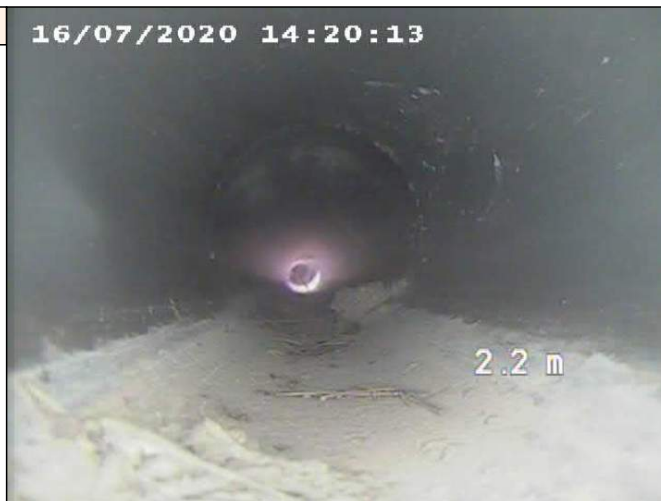
Distance : 2.20 m			
Code : BDB	Assemblage : non	Déf. continu :	Pos. vidéo : 00:00:00
Aspect effluents : autre		Haut. eau : 0 %	
BDB_Remarque générale			
Remarques :			
Photo

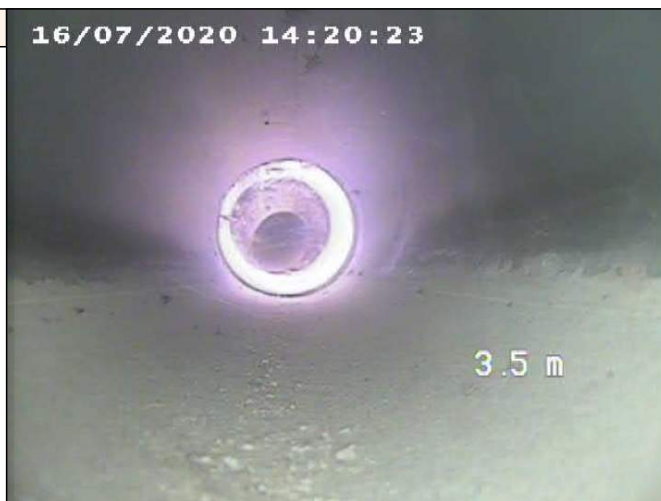
Distance : 3.50 m			
Code : BDB	Assemblage : non	Déf. continu :	Pos. vidéo : 00:00:00
Aspect effluents : autre		Haut. eau : 0 %	
BDB_Remarque générale			
Remarques :			
Photo

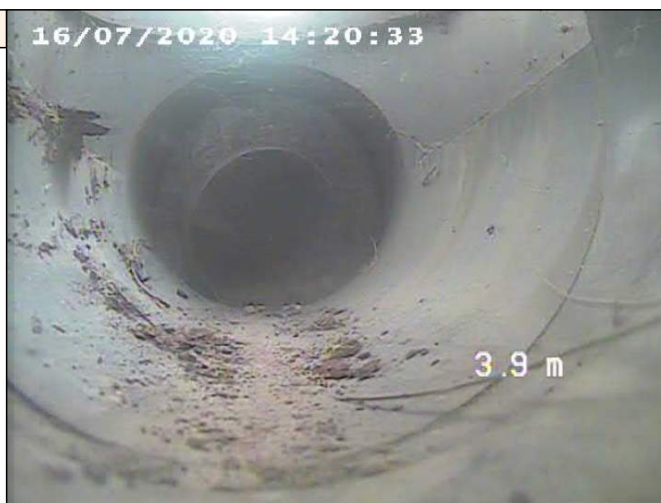
Distance : 3.90 m			
Code : BCE	Assemblage : non	Déf. continu :	Pos. vidéo : 00:00:00
Aspect effluents : autre		Haut. eau : 0 %	
BCE-A_Noeud d'arrivée :			
- regard de visite			
- référence du noeud « BAT 11 RV2 »			
Remarques :			
Fin de l'inspection

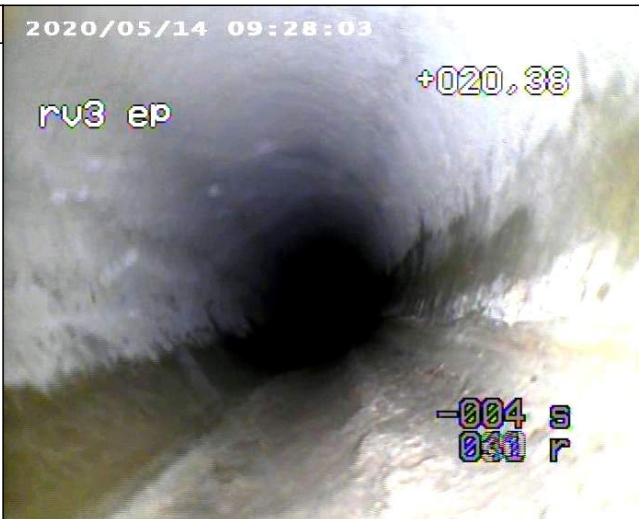
Distance : 20.38 m

Code : BCE Assemblage : non Déf. continu : Pos. vidéo : 00:00:00 Aspect effluents : autre Haut. eau : 0 %	
BCE-A_Noeud d'arrivée : - regard de visite - référence du noeud « BAT 11 RV4 »	
Remarques :	
Fin de l'inspection RAS

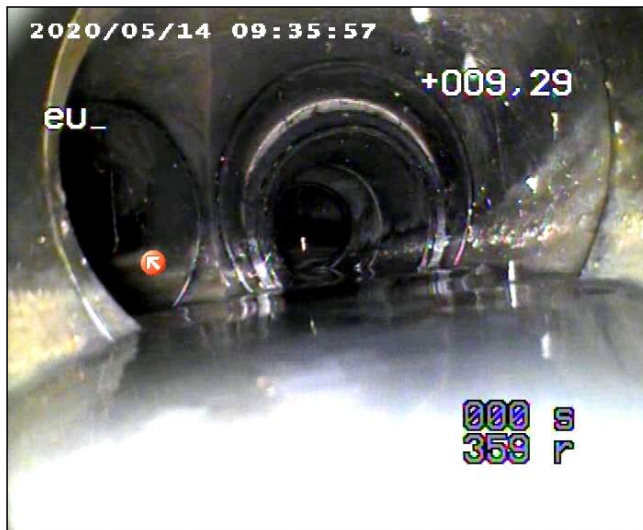
Raccordement sanitaires

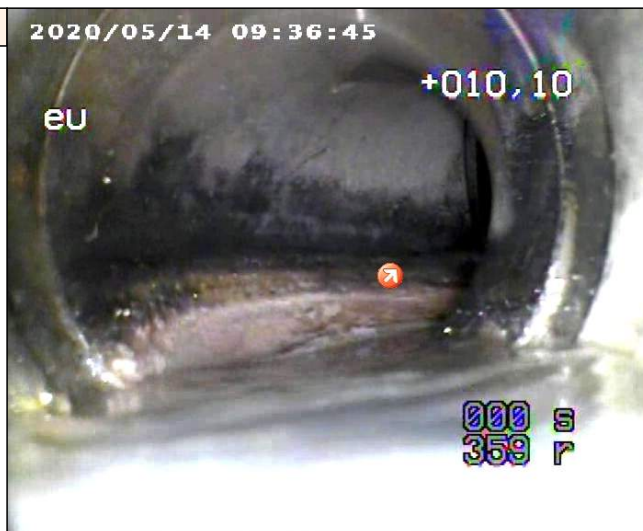
Photo sortie du bac à graisse

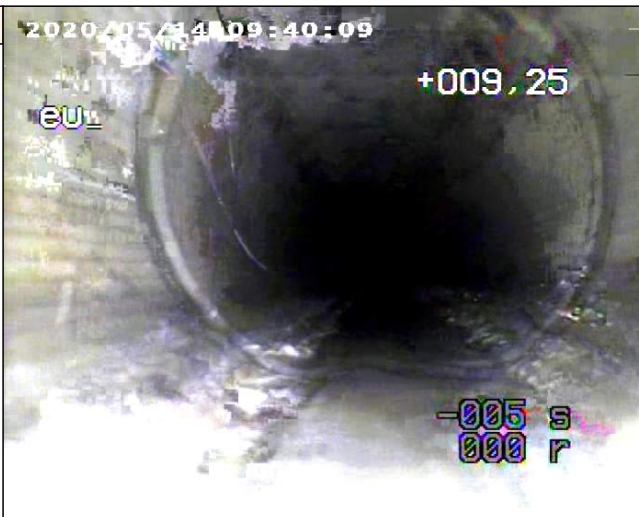
Distance : 9.25 m

Code : BDB Assemblage : non Déf. continu : Pos. vidéo : 00:00:00 Aspect effluents : autre Haut. eau : 0 %		
BDB_Remarque générale Remarques : Joint

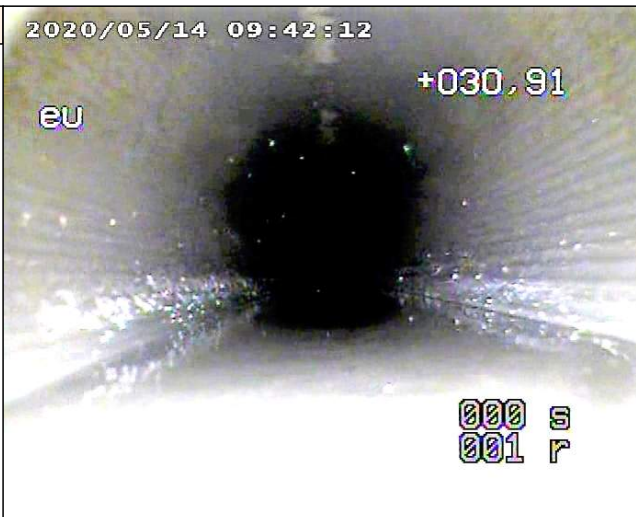
Distance : 30.91 m Code : BDB Assemblage : non Déf. continu : Pos. vidéo : 00:00:00 Aspect effluents : autre Haut. eau : 0 % BDB_Remarque générale Remarques : Photo

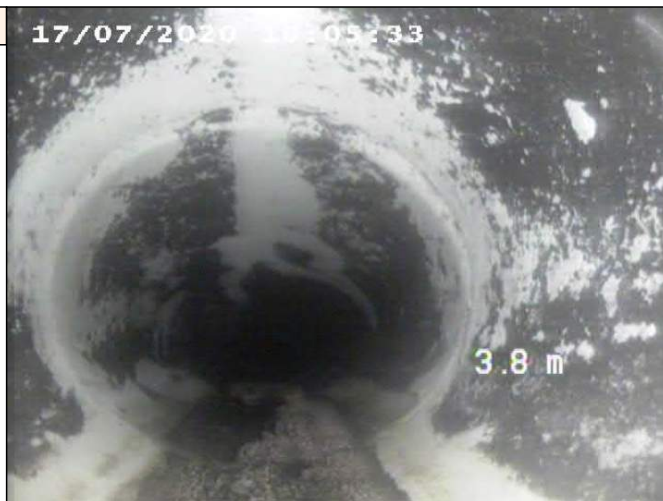
Distance : 3.80 m			
Code : BDB	Assemblage : non	Déf. continu :	Pos. vidéo : 00:00:00
	Aspect effluents : autre		Haut. eau : 0 %
BDB_Remarque générale			
Remarques :			
Joint

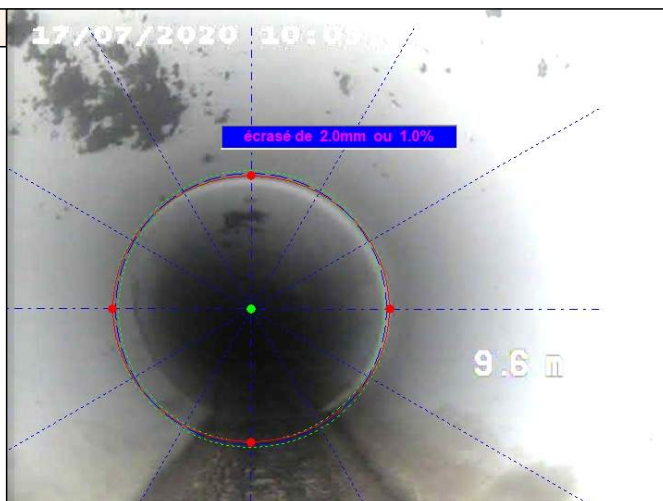
Distance : 9.60 m			
Code : BDB	Assemblage : non	Déf. continu :	Pos. vidéo : 00:00:00
	Aspect effluents : autre		Haut. eau : 0 %
BDB_Remarque générale			
Remarques :			
Ovalisation

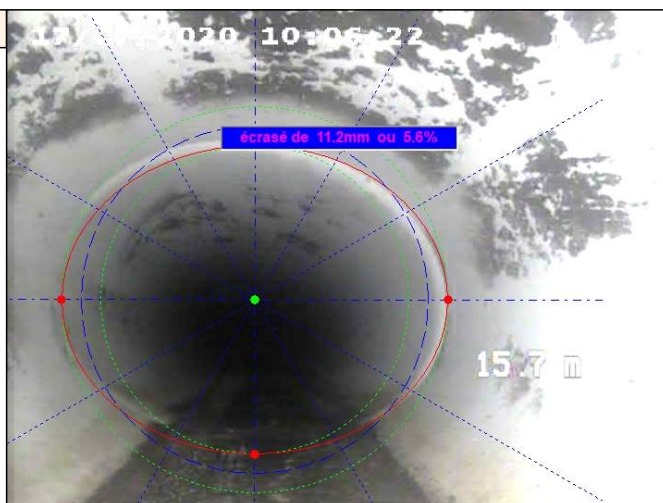
Distance : 15.70 m			
Code : BDB	Assemblage : non	Déf. continu :	Pos. vidéo : 00:00:00
	Aspect effluents : autre		Haut. eau : 0 %
BDB_Remarque générale			
Remarques :			
Ovalisation

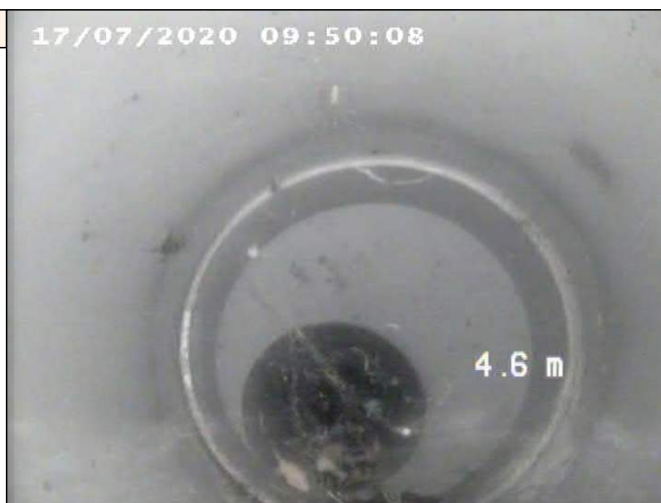
Réducteur 150/100

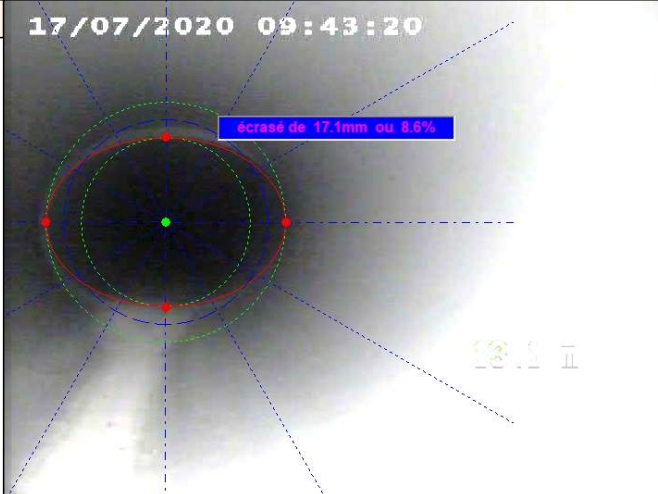
Distance : 13.10 m Code : BCD Assemblage : non Déf. continu : Aspect effluents : autre Pos. vidéo : 00:00:00 Haut. eau : 0 % BCD-A_Noeud de départ : - regard de visite - référence du noeud « BAT 28 EP 2 » Remarques : Ovalisation
