## **DIAGNOSTIC DE SECURITE INCENDIE**

### **FACULTE DE PHARMACIE – ILLKIRCH GRAFFENSTADEN**

N° Réf. : 421033/18609285/AF/07

Etabli le vendredi 5 mai 2023

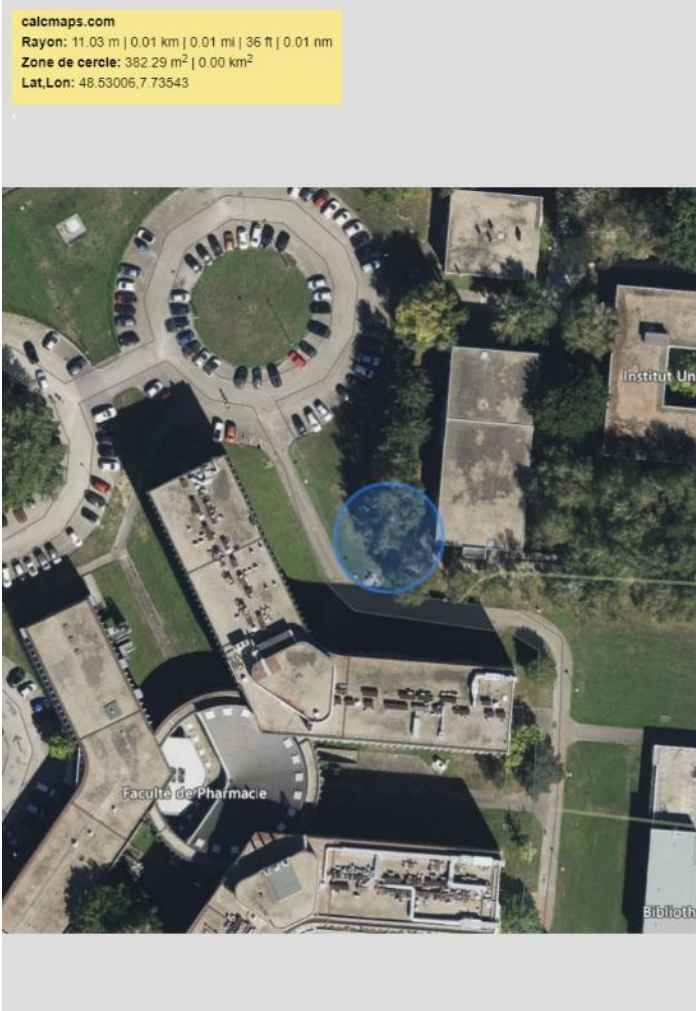
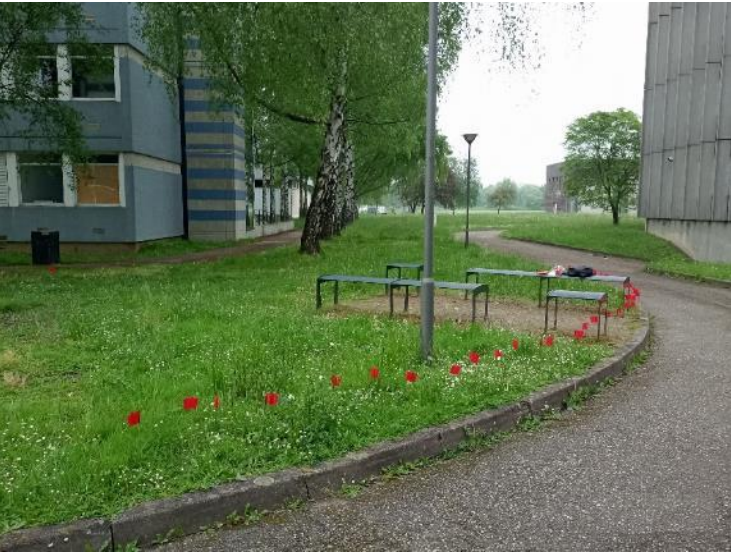
Articles	Remarques
<p>Conception et desserte des bâtiments</p> <p>CO 1 à CO 5</p>	<p>Le PBDN est à plus de 8 m du niveau d'accès des secours pour les bâtiments C, D, E et F. La voie échelle est imposée (Route du Rhin). Le rayon du virage entre les bâtiments C et D est indiqué suffisant (&gt; 11m) à la suite des mesures par superposition de photo aérienne et mesure métrique sur site.</p> <div data-bbox="654 376 1353 1384">

Articles		Remarques
		<p>Les rayons des virages entre les bâtiments C/D et E/F sont indiqués suffisant (=11m) à la suite des mesures par superposition de photo aérienne.</p> <p><b>Toutefois ces voies ne disposent pas de sur largeur suffisante pour permettre un rayon braquage suffisant destiné aux engins de secours.</b></p> <p><b>L'ensemble des façades de bâtiment sont accessibles.</b></p> <p><b>Les façades ne disposent pas toutes de baies accessibles.</b></p>
<b>Isolement vis-à-vis des tiers</b>	CO 6 à CO 10	✓ Les bâtiments tiers sont situés à plus de 8 m.
<b>Structure</b>	CO 11 à CO 15	✓ Le degré de stabilité au feu de la structure doit être de 1 h, et les planchers coupe-feu 1 h. La structure est en maçonnerie béton. Les plancher sont en béton.
<b>Couverture</b>	CO 16 à CO 18	✓ Toiture terrasse en béton
<b>Façades</b>	CO 19 à CO 22	✓ Matériaux et éléments constitutifs : Béton
<b>Distribution intérieure et compartimentage</b>	CO 23 à CO 26	<p>Cloisonnement traditionnel. 1 zone par niveaux et par bâtiment. Portes de recoupement à fermeture automatique.</p> <p><b>Degré CH 1 h des parois non atteint dans les circulations (cloisons plâtre ou briques fissurés, clapet coupe-feu non fonctionnel, non rebouchage des pénétrations, recoupement avec degré de résistance au feu non respecté, ...)</b></p> <p><b>Portes donnant sur les dégagements non PF ½ h.</b></p> <p><b>Portes maintenues ouvertes</b></p> <p><b>Compensation d'air empêchant la bonne fermeture des portes de recoupement.</b></p> <p><b>Défaut de recoupement au sous-sol.</b></p>

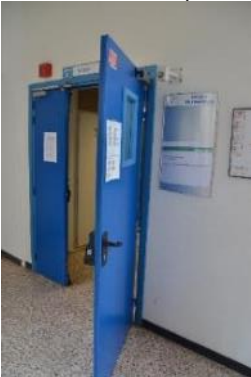
<ul style="list-style-type: none"> <li>La porte coupe feu de l'accès à l'aile du bâtiment frotte au sol et ne se referme pas lors de l'action sur la zone de compartimentage.</li> </ul>

<ul style="list-style-type: none"> <li>Voir préconisations générales en fin de tableau</li> <li>C112 : Stocker et identifier clairement les produits utilisés et présentant un risque d'incendie.</li> <li>Les portes se rabattent correctement lors de la commande fermeture, l'ajout d'un loqueteau à bille réglable placé en partie haute au droit de chaque porte <u>peut permettre</u> de maintenir les portes dans leur position fermée.</li> </ul>

<ul style="list-style-type: none"> <li>Régler la porte coupe-feu d'accès à l'aile du bâtiment.</li> <li>Isoler les équipements informatiques dans des locaux spécifiques.</li> <li>Toutefois le fonctionnement des CTA pendant un incendie peut propager plus rapidement les fumées et ainsi causer une augmentation du risque de propagation d'un incendie. La coupure des CTA en cas de sinistre semble être la meilleure option.</li> </ul>

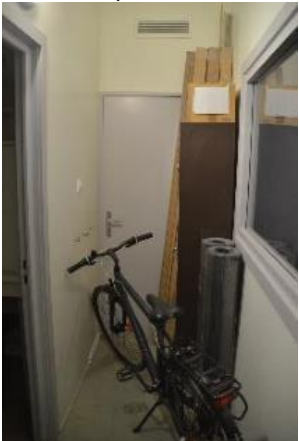
<ul style="list-style-type: none"> <li>C207 : Local en cul de sac, distance &gt; 10m. Sortie de secours disponible encombrée.</li> </ul>

<ul style="list-style-type: none"> <li>Voir préconisations générales en fin de tableau</li> <li>C 204 : Stocker et identifier clairement les produits utilisés et présentant un risque d'incendie.</li> <li>C207 : Libérer les issues de secours pour éviter les locaux en cul de sac.</li> <li>C212 : L'installation d'équipement sur les portes doit respecter les contraintes de poses sur les portes classées avec un certain degré de résistance au feu.</li> <li>Accès Aile C : Réparer ou remplacer le bâti de la porte coupe-feu, l'étanchéité au feu ou aux fumées n'est plus assurée.</li> </ul>

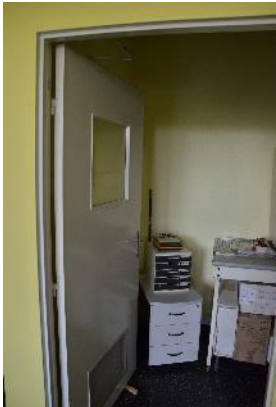
<p>Bâtiment C R+3</p>	<ul style="list-style-type: none"> <li>• Ces locaux sont considérés comme à risques courants (R10 §3).</li> <li>• C303 / C304 / C305 / C306 / C307 / C310 / C313 / C314 / C315</li> <li>• C304 : Local limité à 19 personnes du fait de l'existence d'un seul dégagement.</li> <li>• C305 : Un local accessible par la local C305 est fermé à clé (codier)</li> <li>• C314 / C315 : Porte avec grille de ventilation en partie basse</li> </ul>

<ul style="list-style-type: none"> <li>• Voir préconisations générales en fin de tableau</li> <li>• C304 : Apposer sur la porte du local une indication de limite de capacité d'accueil ;</li> <li>• C305 : Rendre l'ensemble des locaux accessible au service de secours (Contrôle d'accès existant)</li> <li>• C314 / C315 : Les portes ne présentent pas un degré de résistance suffisant au feu. Mettre en place de bloc-porte PF ½ h équipé de ferme-porte.</li> <li>• Accès Aile C : Réparer ou remplacer le bloc-porte en respectant le degré de résistance au feu.</li> </ul>

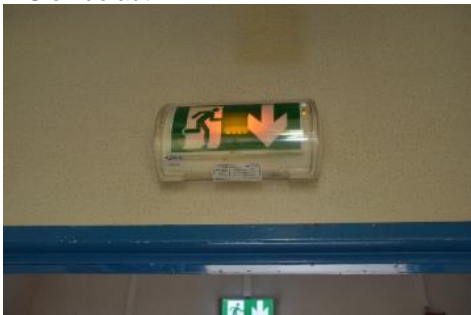
<ul style="list-style-type: none"> <li>BAES en défaut</li> </ul>

<ul style="list-style-type: none"> <li><b>Voir préconisations générales en fin de tableau, reste à équiper de ferme-porte les locaux D102 / D106 / D110 et D112.</b></li> <li>Isoler les équipements informatiques dans des locaux spécifiques. Installations hétéroclites et anarchique, des baies sont isolé dans des locaux, d'autres non.</li> <li><b>Effectuer une réparation aux niveaux des BAES.</b></li> </ul>
Bâtiment D R+2	<ul style="list-style-type: none"> <li>Ces locaux sont considérés comme à risques courants (R10 §3).</li> <li>D204 / D206 / D209 / D211 / D213 / D214 / D215 / D217 ;</li> <li>Les bloc-portes D213 / D215 sont équipés d'un ferme porte.</li> <li>Accès Aile D : Support de ventouse de porte coupe-feu endommagé.</li> </ul>	<ul style="list-style-type: none"> <li><b>Voir préconisations générales en fin de tableau, reste à équiper de ferme-porte les locaux D204 / D206 / D209 / D211 / D214 et D217.</b></li> <li>Effectuer une réparation aux niveaux des fixations des ventouses de portes coupe-feu</li> </ul>

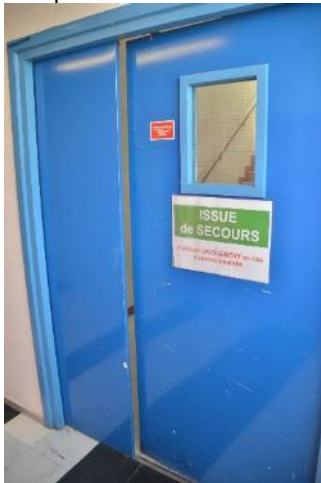
<ul style="list-style-type: none"> <li>• Porte escalier de secours : le fonctionnement de la CTA influence modérément la fermeture complète des portes.</li> </ul>

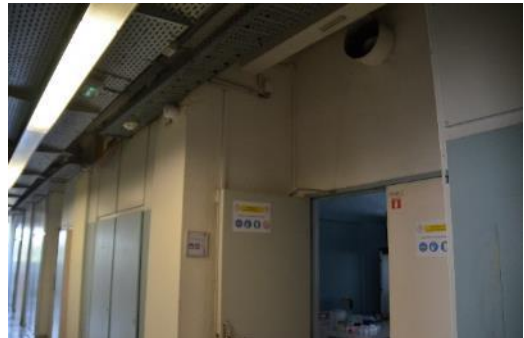
<ul style="list-style-type: none"> <li>Ces locaux sont considérés comme à risques courants (R10 §3).</li> <li>F303 / F304 / F305 / F306 / F307 / F308 / F309 / F310 / F311 / F312 / F314 / F315 / F318 / F330 ;</li> <li>F303 / F307 / F309 / F311 / F315 : Des détecteurs automatique de fumée sont installées devant les portes, celles-ci sont équipés de ventouses. Le DAI du local 311 est décalé par rapport à la porte. Installations hétéroclites et anarchique, les portes sont asservies à la détection alors que cela n'est pas la cas dans le reste de l'établissement.</li> </ul>

<ul style="list-style-type: none"> <li><b>Voir préconisations générales en fin de tableau, reste à équiper de ferme-porte les locaux F304 / F306 / F307 / F309 / F310 / F318 / F330.</b></li> <li><b>F311 : Le détecteur automatique de fumée n'est pas au droit de la porte du local à surveiller. En cas d'incendie le système mettra plus de temps à détecter les fumées et déclencher la fermeture de la porte.</b></li> <li>F301 : Régler ou réparer le ferme-porte et le sélecteur de porte.</li> <li>F307 : Réparer ou remplacer le ferme-porte.</li> <li>Reboucher toutes les traversées de parois par un matériaux (Presse-étoupe, mousse, plâtre de rebouchage, ...) de degré de résistance au feu équivalent à celui de la paroi traversée.</li> <li><b>Les portes ne se rabattent correctement lors de la commande fermeture, la puissance de la CTA ne permet aux portes de débattre suffisamment afin de permettre un blocage en position fermée. Une réduction de la puissance de soufflage est</b></li> </ul>

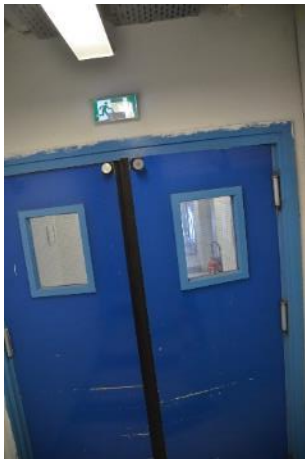
<ul style="list-style-type: none"> <li>Portes de recouplement : le fonctionnement de la CTA influence modérément la fermeture complète des portes. La porte de droite frotte au sol et ne permet pas d'assurer une fermeture correcte.</li> </ul>

<p><b>indispensable et doit être calibré suffisamment suivant la puissance nécessaire aux sorbonnes.</b></p> <ul style="list-style-type: none"> <li>A la suite de la réduction de la puissance de soufflage de la centrale d'air, l'ajout d'un loqueteau à bille réglable placé en partie haute au droit de chaque porte <u>peut permettre</u> de maintenir les portes dans leur position fermée.</li> </ul>
