Rapport de mission de repérage des matériaux et produits contenant de l'amiante dans les immeubles bâtis avant réalisation de travaux

Adresse : 1 Avenue Alphonse Cherrier

Numéro de dossier : IUT SCEAUX LOGEMENT 1 ET 2
Date du repérage : 15/07/2022

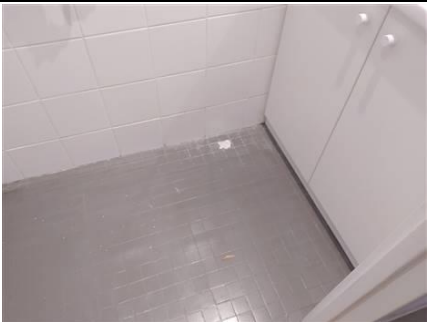
<p>Photo n° PhA020 Localisation : Sous-Sol - Zone 1; Sous-Sol - Zone 2; Sous-Sol - Zone 3; Sous-Sol - Zone 4; Sous-Sol - Zone 5 Ouvrage : 3 - Parois verticales intérieures - Revêtements de murs, poteaux, cloisons, gaines, coffres Partie d'ouvrage : Colle de plinthe Description : Colle de plinthe</p>

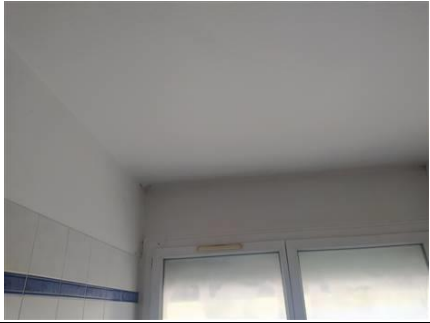
<p>Photo n° PhA036 Localisation : Rez de chaussée Apt de gauche - Salle de bain Ouvrage : 3 - Parois verticales intérieures - Murs et cloisons maçonnés Partie d'ouvrage : Enduit à base de plâtre lissé ou taloché Description : Mur</p>

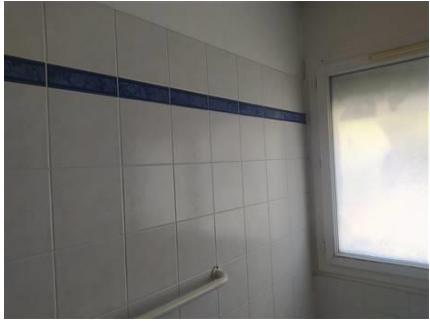
<p>Photo n° PhA037 Localisation : Rez de chaussée Apt de gauche - Salle de bain Ouvrage : 4 - Plafonds et faux plafonds - Plafonds Partie d'ouvrage : Enduit à base de plâtre lissé ou taloché Description : Plafond</p>

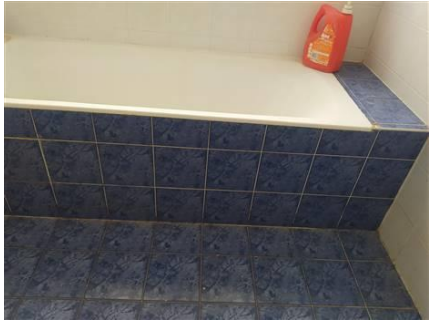
<p>Photo n° PhA038 Localisation : Rez de chaussée Apt de gauche - Salle de bain Ouvrage : 3 - Parois verticales intérieures - Revêtements de murs, poteaux, cloisons, gaines, coffres Partie d'ouvrage : Colle de faïence Description : Colle de faïence</p>

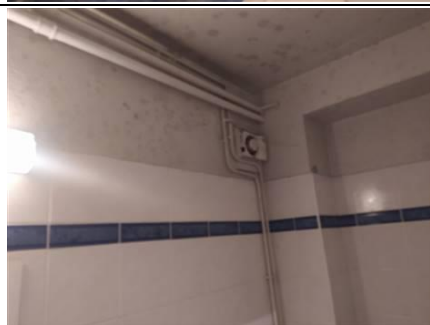
Photo n° PhA046

Localisation : Sous-sol Apt de gauche - Salle de bain + Wc

Partie d'ouvrage : Colle de carrelage

Description : Colle de carrelage

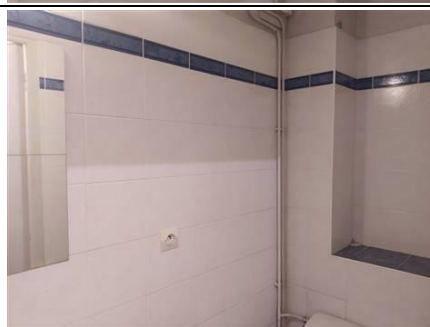
Photo n° PhA047

Localisation : Sous-sol Apt de gauche - Salle de bain + Wc

Partie d'ouvrage : Enduit à base de plâtre lissé ou taloché

Description : Mur

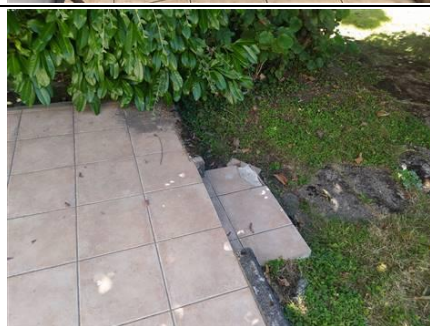
Photo n° PhA049

Localisation : Sous-sol Apt de gauche - Terrasse

Partie d'ouvrage : Joint de dilatation

Description : Joint de dilatation

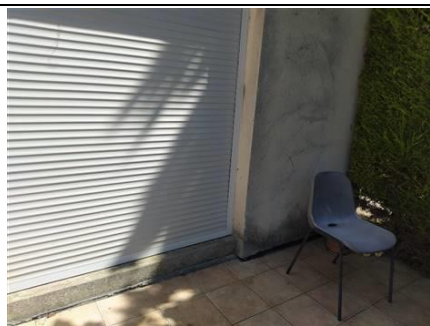
Photo n° PhA050

Localisation : Sous-sol Apt de gauche - Terrasse

Partie d'ouvrage : Colle de carrelage

Description : Colle de carrelage

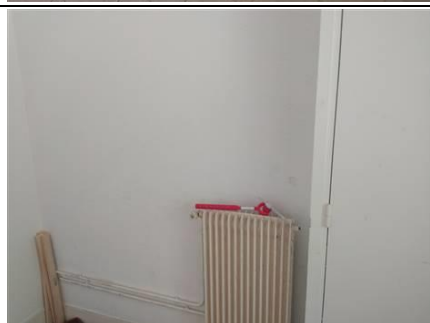
Photo n° PhA053

Localisation : Rez de chaussée - Sas

Partie d'ouvrage : Colle de carrelage

Description : Colle de carrelage

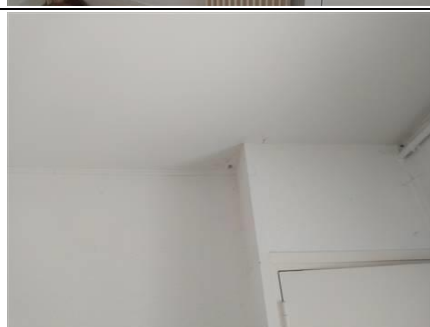
Photo n° PhA054

Localisation : Rez de chaussée - Sas

Partie d'ouvrage : Enduit à base de plâtre lissé ou taloché

Description : Mur
