# ITV

Client VEOLIA

Référence rapport	3307-21 QUARTIER AILLERET BOUROGNE
Date d'inspection	02.09.2021 - 03.09.2021
Distance totale	117.40
Distance totale inspectée	171.39
Distance totale non inspectée	-53.99

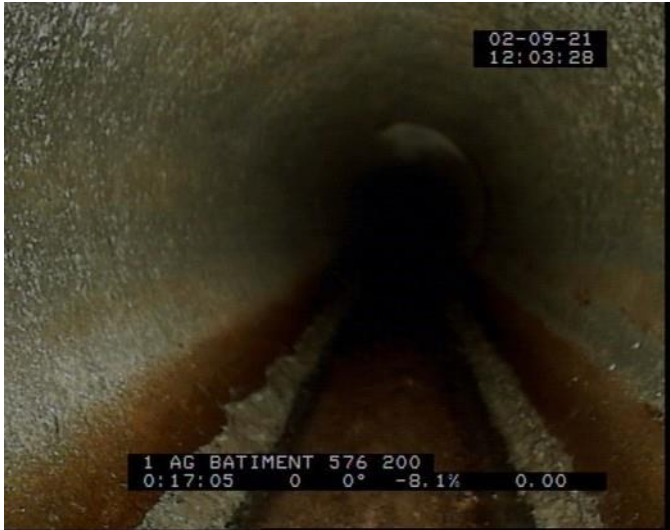
00000001 00:17:05
3.67	[BCBE] Réparation ponctuelle, trou réparé, Pos. 9h - 10h

Distance (m)	Evenement	Image	Vidéo
0.00	[BCDA] noeud de départ, regard de visite, 1

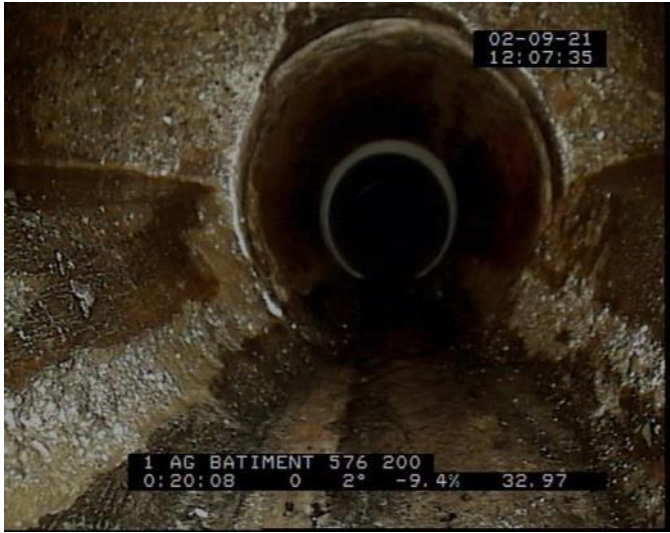
00000005 00:20:08

Distance (m)	Evenement	Image	Vidéo
32.97	[BCEA] noeud d'arrivée, regard de visite, 2

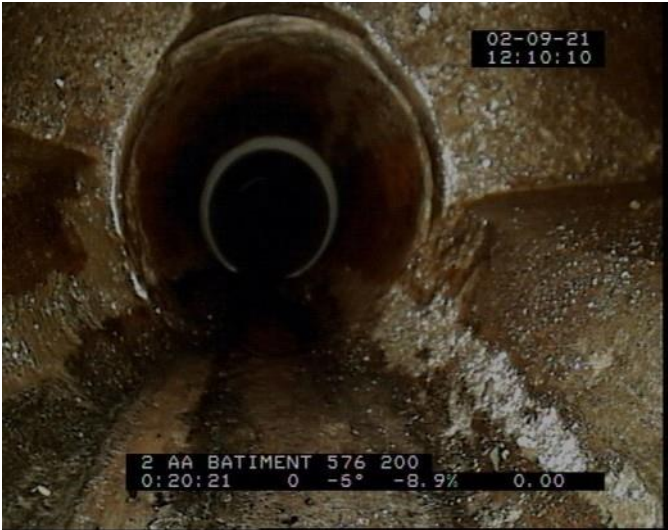
00000007 00:20:21
0.75	[BDA] photographie générale, Pos. 12h - 12h, MODIFICATION DE MATERIAUX(PVC)

Distance (m)	Evenement	Image	Vidéo
0.00	[BCDA] noeud de départ, regard de visite, 2

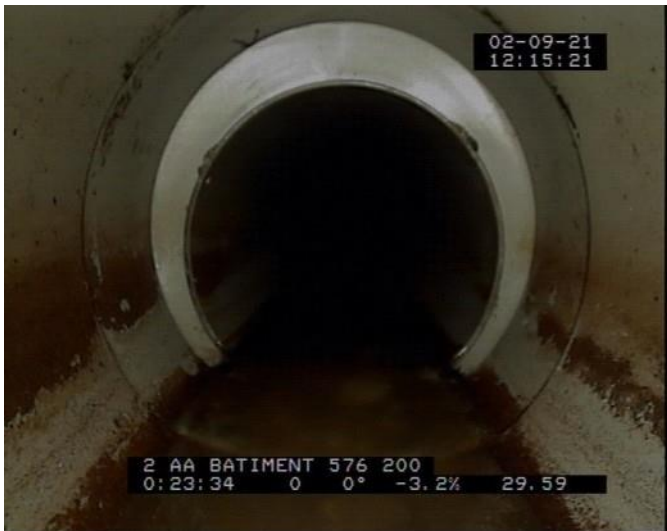
00:23:34

Distance (m)	Evenement	Image	Vidéo
29.58	[BDCYZ] Inspection terminée avant le noeud d'arrivée, autre

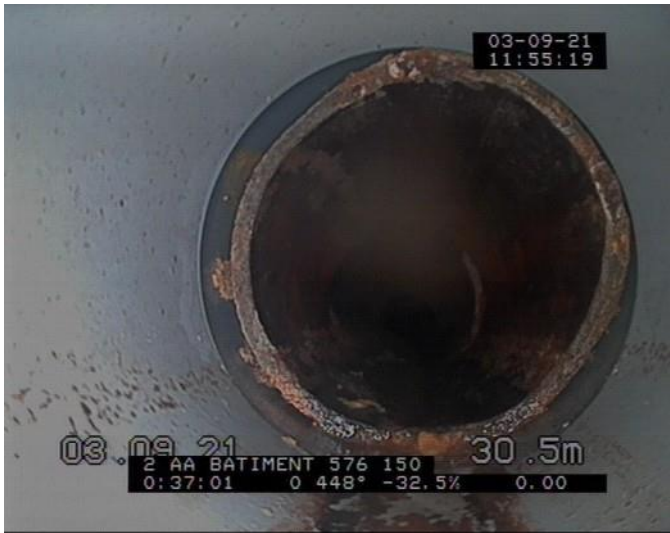
00:37:01

Distance (m)	Evenement	Image	Vidéo
30.05	[BDCYC] Inspection terminée avant le noeud d'arrivée, lorsque l'on considère, par une inspection partielle précédente, que l'inspection de la conduite totale est terminée

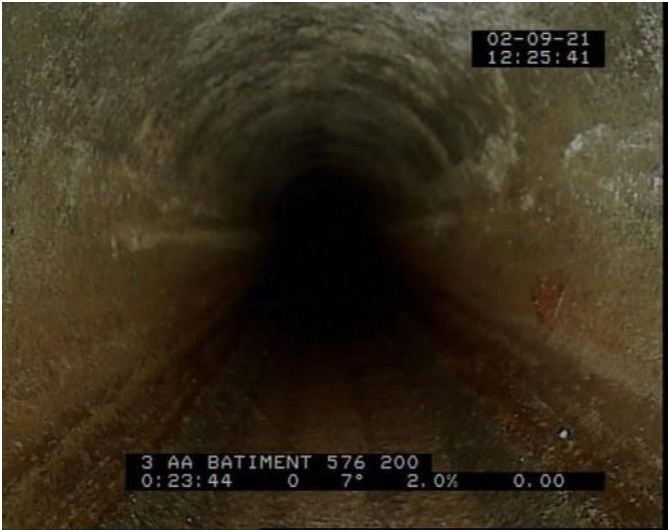
00000012 00:23:44
29.43	[BCEA] noeud d'arrivée, regard de visite, 0

Distance (m)	Evenement	Image	Vidéo
0.00	[BCDA] noeud de départ, regard de visite, 1

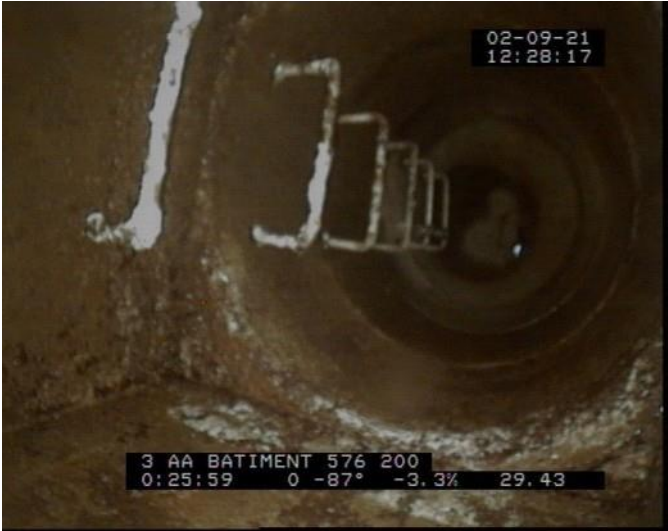
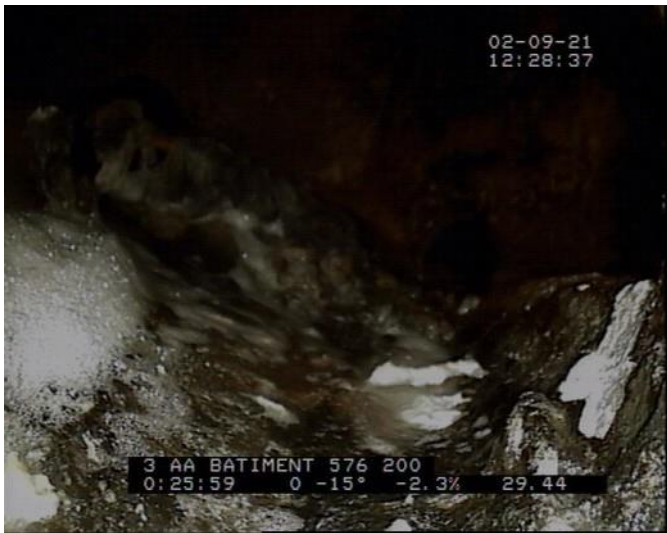
00000013 00:25:59

Distance (m)	Evenement	Image	Vidéo
29.43	[BCEA] noeud d'arrivée, regard de visite, 0

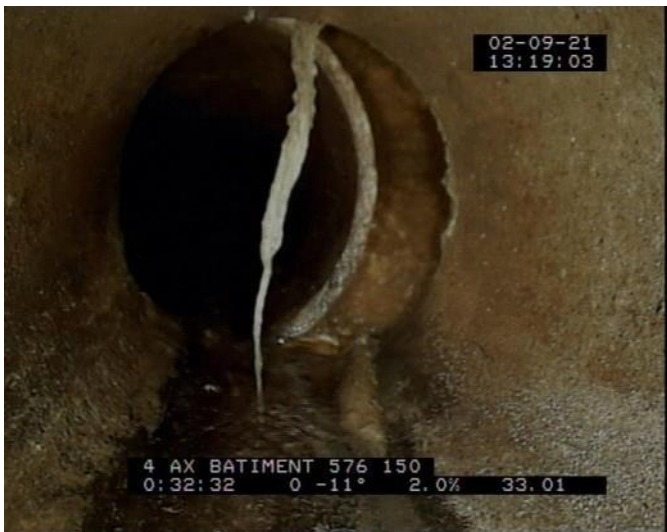
00000032 00:32:32

00000031 00:32:26
33.01	[BDCYZ] Inspection terminée avant le noeud d'arrivée, autre, Pos. 1h - 6h

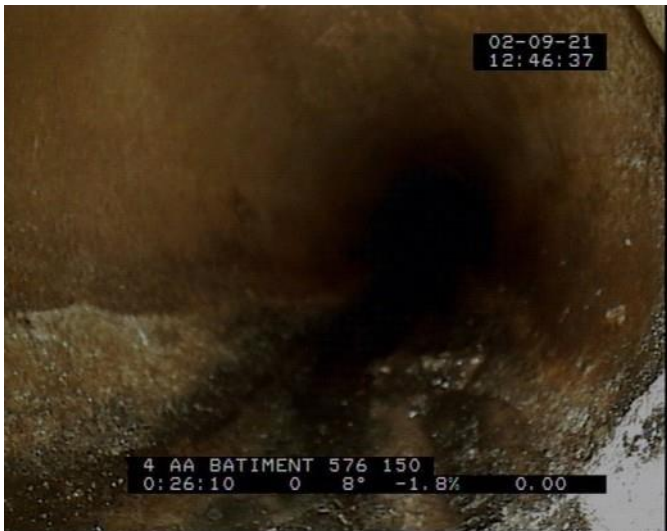
00000015 00:26:10
8.22	[BAJB] Déplacement d'assemblage, décentrage (radial), Pos. 11h - 5h

Distance (m)	Evenement	Image	Vidéo
0.00	[BCDA] noeud de départ, regard de visite, 3

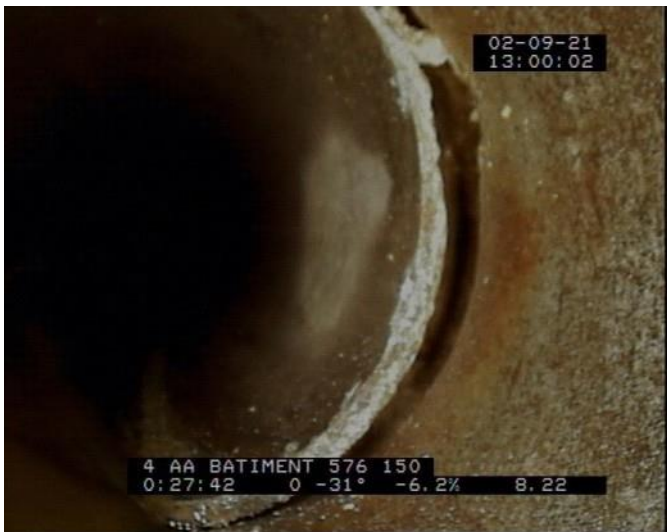
00000018 00:27:42

00000016 00000017
8.22	[BDCYZ] Inspection terminée avant le noeud d'arrivée, autre

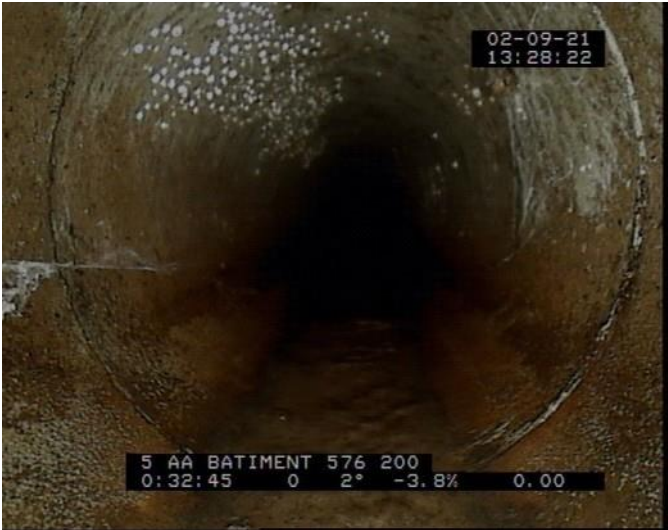
00000033 00:32:45
4.68	[BCBA] Réparation ponctuelle, remplacement de la conduite, Pos. 11h

Distance (m)	Evenement	Image	Vidéo
0.00	[BCDA] noeud de départ, regard de visite, 4

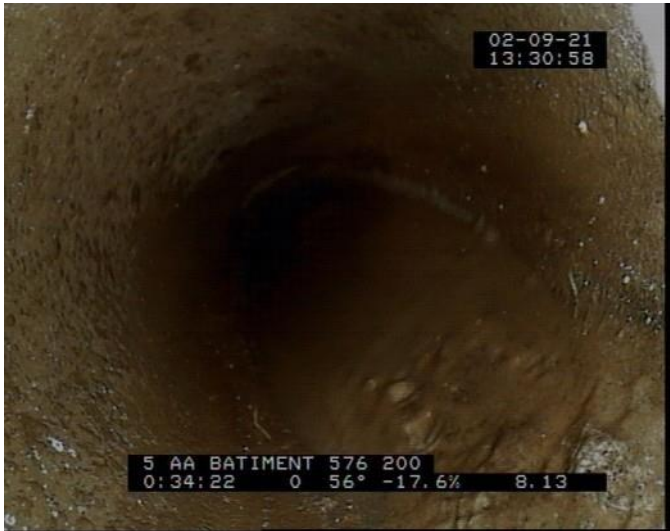
00000036 00:34:22

00000035 00:34:21
8.13	[BDCYZ] Inspection terminée avant le noeud d'arrivée, autre
