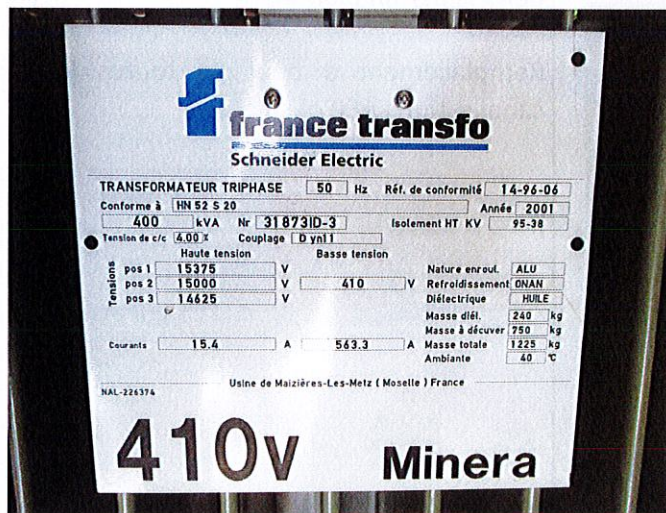
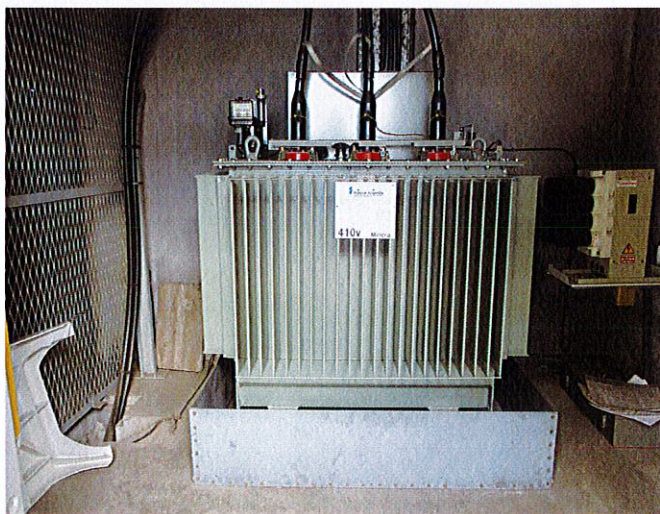
- la base navale est alimentée par le transformateur triphasé général du site, de marque « SCHNEIDER ELECTRIC », datant de 2001, situé à l'entrée de la Base, près du poste de sécurité. Ce transformateur est dimensionné pour délivrer une puissance de 400 kVA, en courant triphasé, de fréquence 50 Hz.

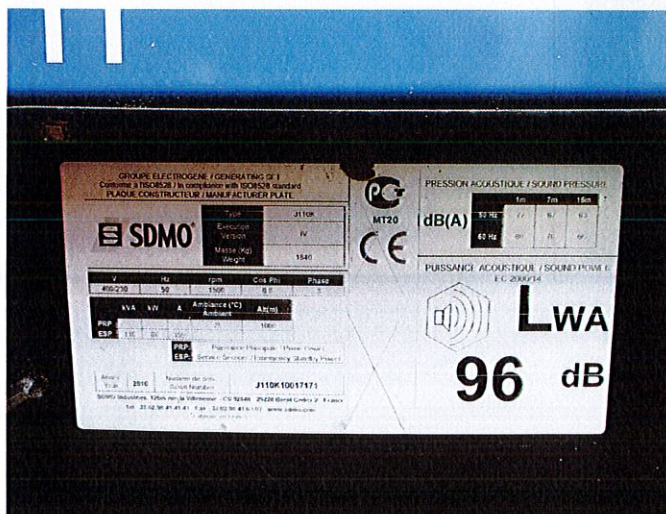
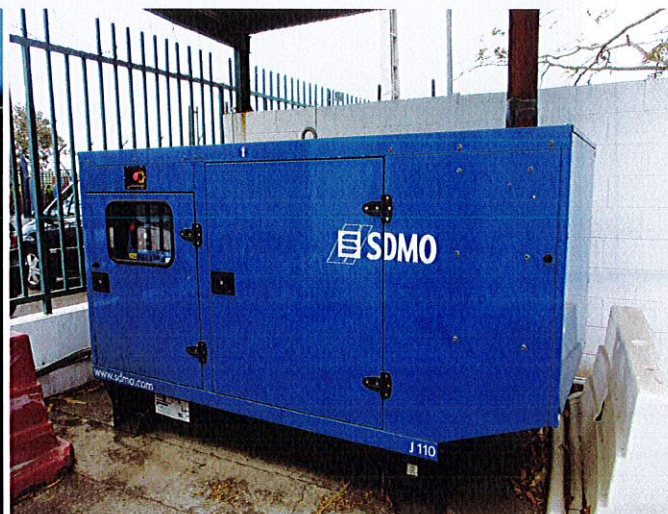
- en outre, un groupe électrogène de secours est présent sur le site, en face du local transformateur. Ce groupe, de marque SDMO, peut fournir une puissance jusqu'à 110 kVA. Cet équipement doit être contrôlé régulièrement.
