Palais de Justice de Draguignan

V2 - Date de diffusion 25/02/2025

Travaux de rénovation des toitures et des façades

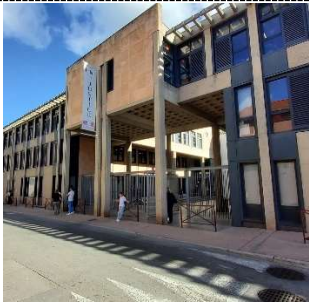
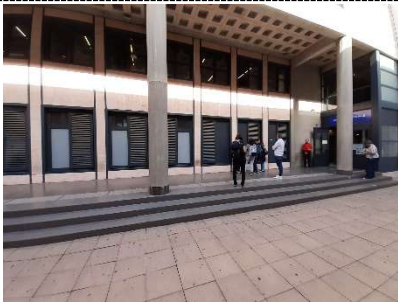
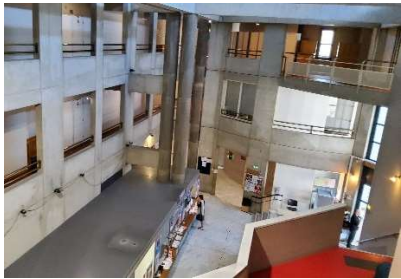
Accès depuis la rue	Accès par entrée principale	Hall d'entrée

Préconisations :
<ul style="list-style-type: none"> • BASE : <ul style="list-style-type: none"> ○ RAS – Hors programme • OPTIONS : <ul style="list-style-type: none"> ○ Mise aux normes des escaliers avec ajout de contraste visuel des premières et dernières contremarches.

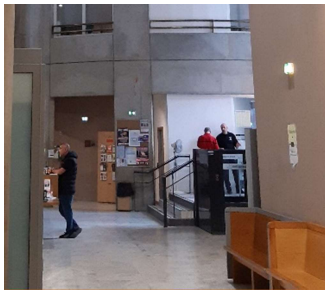
Ascenseur	Elevateur PMR	Escalier hall

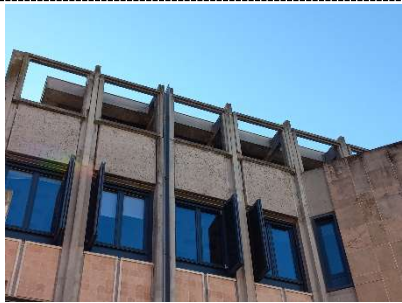
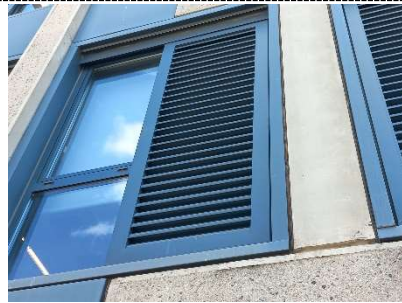
Menuiseries extérieures - Occultations	
	<p>Les menuiseries extérieures ont été remplacées entre 2015 et 2016 par des menuiseries aluminium gris anthracite avec double vitrage 6/12/6 en pose rénovation sur châssis bois d'origine.</p> <p>Le châssis bois d'origine semble posé en applique intérieure aligné avec l'isolant laine de verre d'épaisseur 6 cm recouvert le plus souvent d'un habillage bois ou en plaques de plâtre intérieur.</p> <p>Les menuiseries sont complétées d'un habillage extérieur en aluminium en tableaux, linteaux et appuis.</p> <p>Certaines sont équipées de volets coulissants pliables (fenêtres des plots 1, 2 et 3 principalement) et d'autres de volets coulissants non pliables (façade sur rue et cour d'honneur).</p> <p>Le type d'ouvrants varie : fixe et basculant en partie haute pour les menuiseries du RDC donnant sur rue ou parking principalement, ouvrant à la française pour les fenêtres donnant sur la cour d'honneur et celles des étages ainsi que les portes fenêtres donnant sur terrasses et ouverture par carré pompiers uniquement pour l'accès à la coursive du R+1 par exemple.</p> <p>Certains vitrages sont équipés de film dépoli au RDC notamment.</p> <p>Des défauts d'étanchéité à l'air et à l'eau ont été détectés à plusieurs endroits mais ils n'ont pas été répertoriés.</p>

Menuiserie avec volets pliables	Menuiserie avec volets coulissants	Menuiserie RDC sur rue

Préconisations :
<ul style="list-style-type: none">Recensement des menuiseries présentant des défauts réalisé par le MOARévision complète de 30 % des menuiseries afin d'assurer une parfaite étanchéité à l'air et à l'humidité : vérification et reprise des joints notamment, dépose et repose ponctuelle si nécessaire, réglages, remplacements de quincaillerie si nécessaire, huilage des roulements pour les volets coulissants,Dans les zones concernées par l'ITE : reprise des encadrements de fenêtres

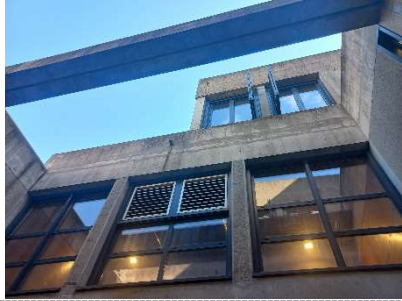
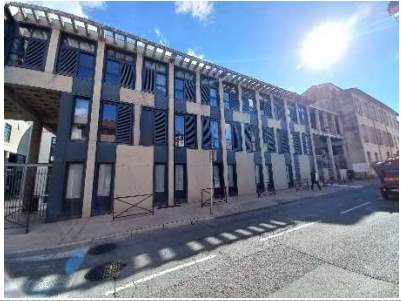
Ensemble vitré cour intérieure		Vue d'ensemble façade rue

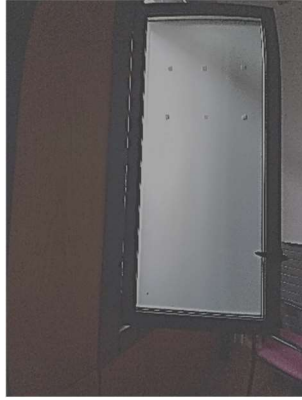
Fixe	Ouvrant à la française	Fixe + basculant

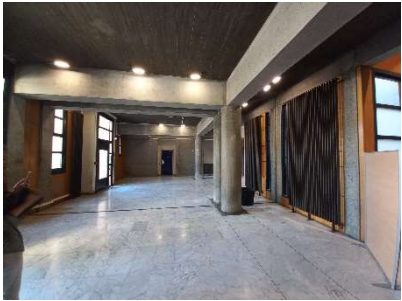
Hall	Hall	Circulation RDC

<div>Préconisations :</div> <ul style="list-style-type: none">• Reprise de fissures sur béton• Reprises de finitions intérieures après réparation des fuites et infiltrations (ratissage, peinture,...)• Faux-plafonds et soffites suivant besoins électriques, acoustiques, CVC (provision à ce stade de l'étude : 400 m²)

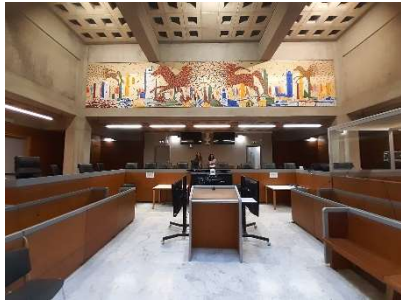
Salle d'assises - RDC	Salle d'audience 3 - RDC	Salle d'audience 5 - RDC

- Reprise de fissures sur béton
- Reprises de finitions intérieures après réparation des fuites et infiltrations (ratissage, peinture,...)
- Faux-plafonds et soffites suivant besoins électriques, acoustiques, CVC (provision à ce stade de l'étude : 400 m² comprenant les circulations)
- Création local vélos sécurisé en sous-sol selon demande du programme.

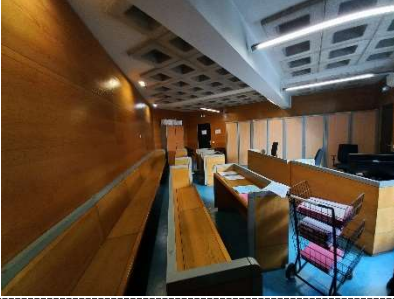
Salle d'audience 5 - RDC	Salle d'audience 6 – R+1	Bureau R+1

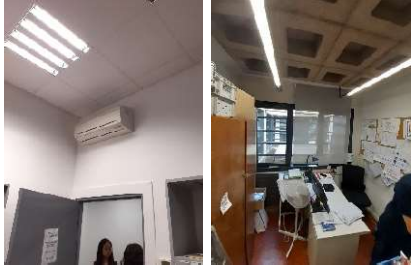
DIAGNOSTIC TCE
	Electricité – Equipements électriques
Eclairage	<p>Présence de différents Types d'éclairages :</p> <p><u>Dans les salles d'audience, il a été constaté :</u></p> <ul style="list-style-type: none">• Des appliques murales• Des linéaires en suspension• Des spots <p><u>Dans les circulation et hall, il a été constaté :</u></p> <ul style="list-style-type: none">• Des appliques murales• Des spots <p><u>Dans les bureaux et salle de réunion, il a été constaté :</u></p> <ul style="list-style-type: none">• Des Dalles 600*600• Des tubulaires en suspension• Des appliques <p><u>Dans les sanitaires, il a été constaté :</u></p> <ul style="list-style-type: none">• Des spots <p><u>Dans les locaux techniques et parking, il a été constaté :</u></p> <ul style="list-style-type: none">• Des tubulaires murales en plafonniers. <p><u>Dans les escaliers entre blocs, il a été constaté :</u></p> <ul style="list-style-type: none">• Des projecteurs <p>Les éclairages sont à ampoules et tubes fluorescentes, dans certains cas ces derniers sont vétustes : non conformes.</p>

Eclairage bureau	Eclairage hall d'entrée et escaliers	Eclairage sanitaire
