# CATHÉDRALE NOTRE-DAME DE PARIS

## PHASE 3 – TRAVAUX DE RESTAURATION POST-2024 SOUS-OPERATION n° 1

### RESTAURATION DU CHEVET

#### DOSSIER DE CONSULTATION DES ENTREPRISES

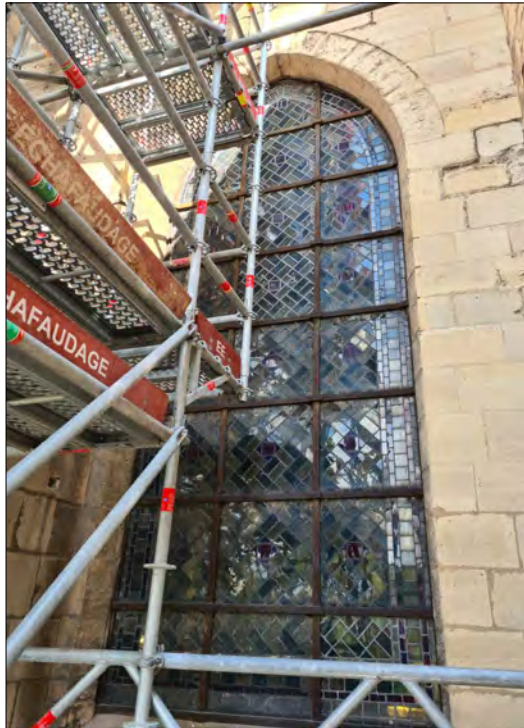
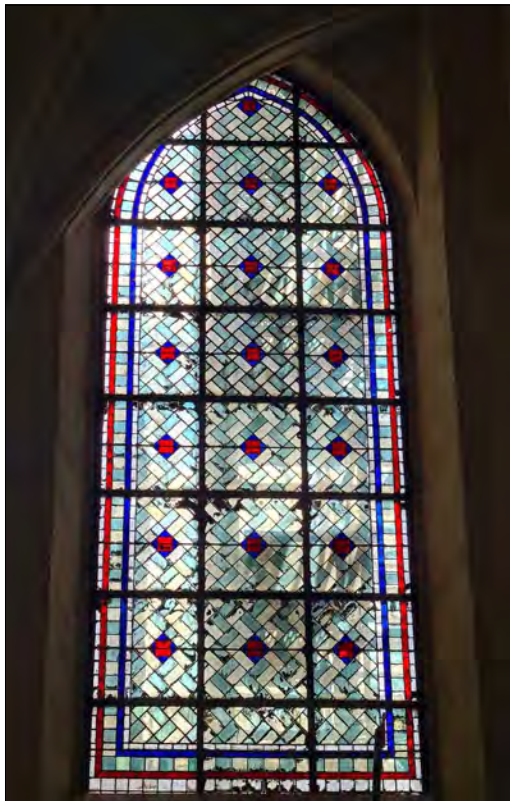
Baie 122

. Serrurerie : corrodée

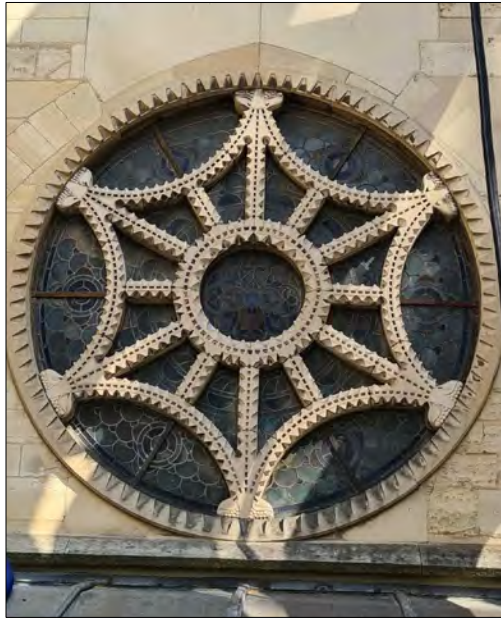
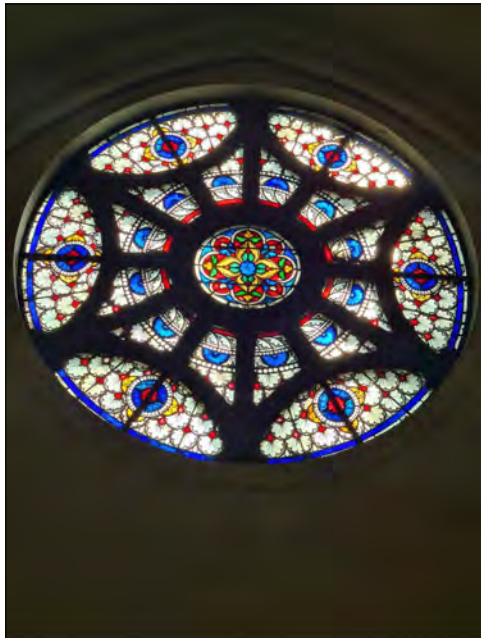
Baie 118

- Date : XIXe s.
- Auteur : Baptiste. Steinheil (cartons)
- Etat de conservation : Panneaux en place. Etat passable.
- Intervention projetée : A restaurer en atelier
- Serrurerie : corrodée
- Protection grillagée : sans

Type: Cadre périphérique et barlotières rayonnantes. corrodées.

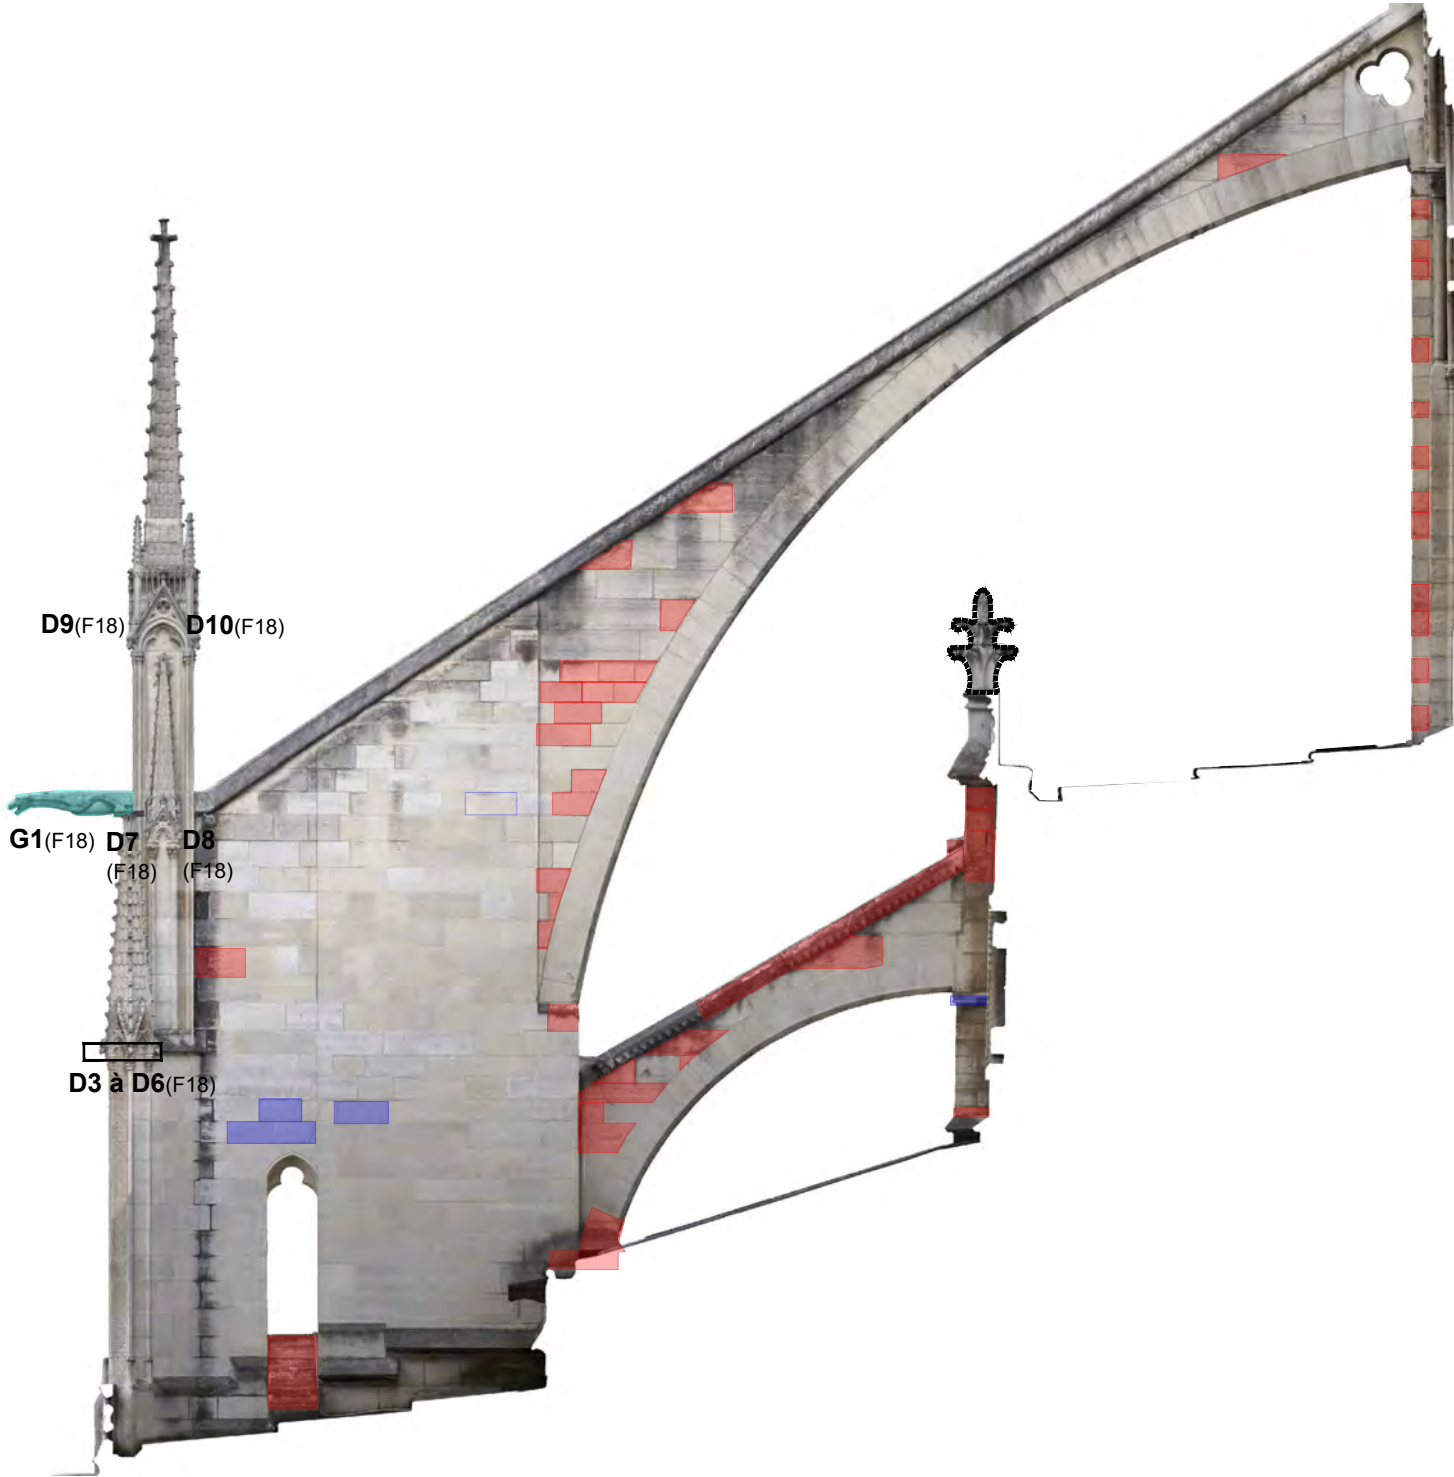
DECORS SCULPTES - Culée	LOCALISATION
. <b>Pinacle inférieur :</b> D3 à D6 Figures à nettoyer par microgommage . <b>Pinacle médian :</b> D7 et D8 Figures à nettoyer par microgommage . <b>Pinacle supérieur :</b> D9 et D10 Figures à nettoyer par microgommage . <b>Fleuron, Gargouilles :</b> Dito travée 16 niveau chapelle et tribune

DATATION	
Dernier travaux connus: . <b>1846-1850 :</b> Restauration . <b>1922/26 :</b> Restauration du pinacle . <b>1942/45 et 1948/49 :</b> Restauration complète . <b>1999 :</b> Restauration du pinacle

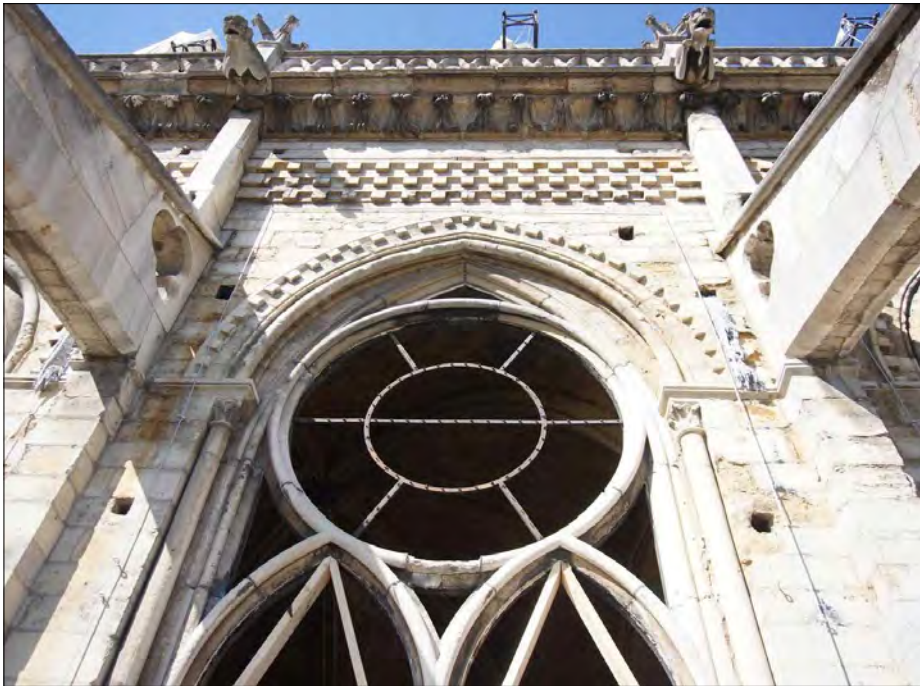
PARTIE HAUTE (baies hautes)

Après incendie - Cliché Mathias Fantin (2019)

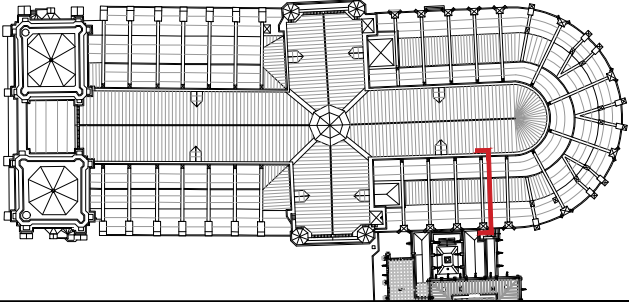
DECORS SCULPTES - Culée	LOCALISATION
<p>. <b>Pinacle inférieur</b> : Bon état général. Figures historiées <b>D4 à D7</b> à nettoyer par microgommage, dessalement préalable</p> <p>. <b>Pinacle supérieur</b> : Bon état général. Figures historiées <b>D8 à D13</b> à nettoyer par microgommage, dessalement préalable</p> <p>. <b>Fleuron, Gargouille</b> : Dito travée 14 niveau chapelle et tribune</p>

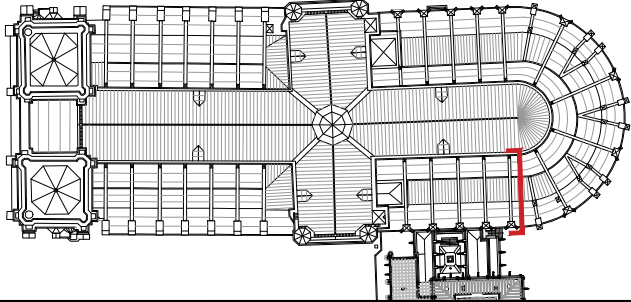
DECORS SCULPTES - Culée	LOCALISATION
<p><b>. Pinnacle inférieur :</b> Réfection complète, pyramidion à consolider partiellement, crochets à remplacer. Figures historiées <b>D4 à D7</b> à consolider ponctuellement par injection PLM et biominéralisation ou silicate d'éthyle</p> <p><b>. Pinnacle supérieur :</b> Réfection complète, pyramidions latéral et principal à consolider partiellement, crochets à remplacer. Figures historiées <b>D8 à D13</b> à nettoyer par microgommage, dessalement préalable</p> <p><b>. Fleuron, Gargouille :</b> Dito travée 12 niveau chapelle et tribune</p>

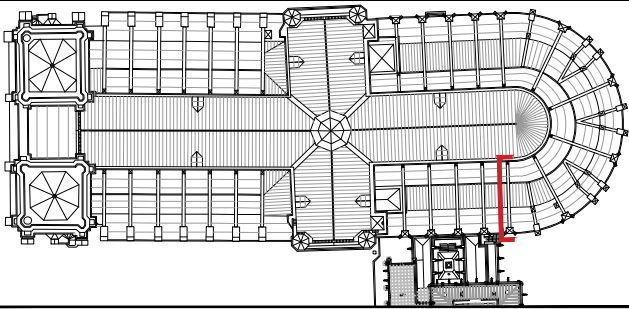
DECORS SCULPTES - Culée	LOCALISATION
<p>. <b>Pinacle inférieur</b> : Réfection complète, pyramidion à consolider partiellement. Figures historiées <b>D20 à D23</b> à restituer</p> <p>. <b>Pinacle supérieur</b> : Réfection complète, pyramidions latéral et principal à consolider partiellement, crochets à remplacer, à compléter par greffe. Figures historiées <b>D14 à D19</b> à nettoyer par microgommage, dessalement préalable</p> <p>. <b>Fleuron, Gargouille</b> : Dito travée 12 niveau chapelle et tribune</p>

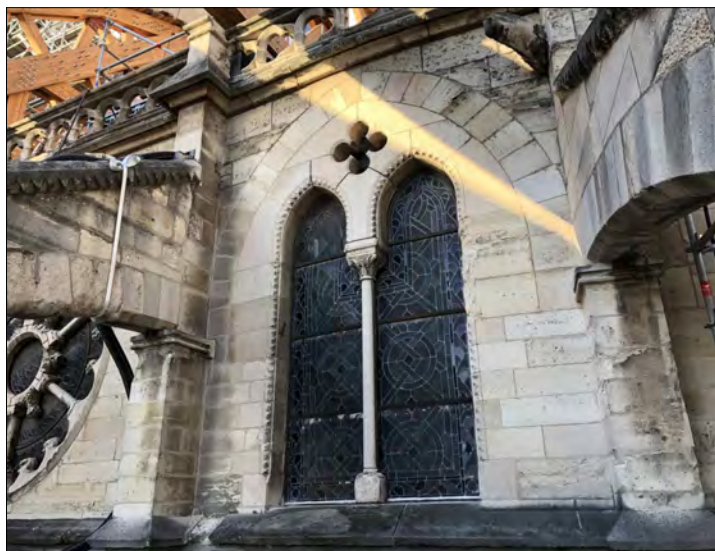
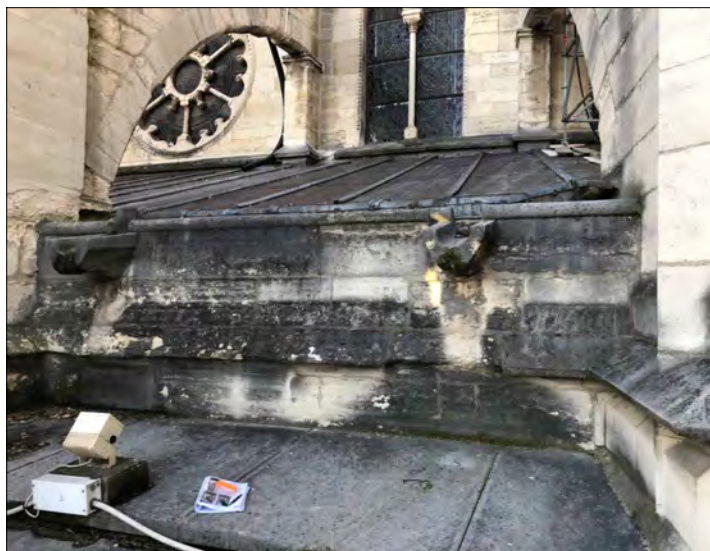
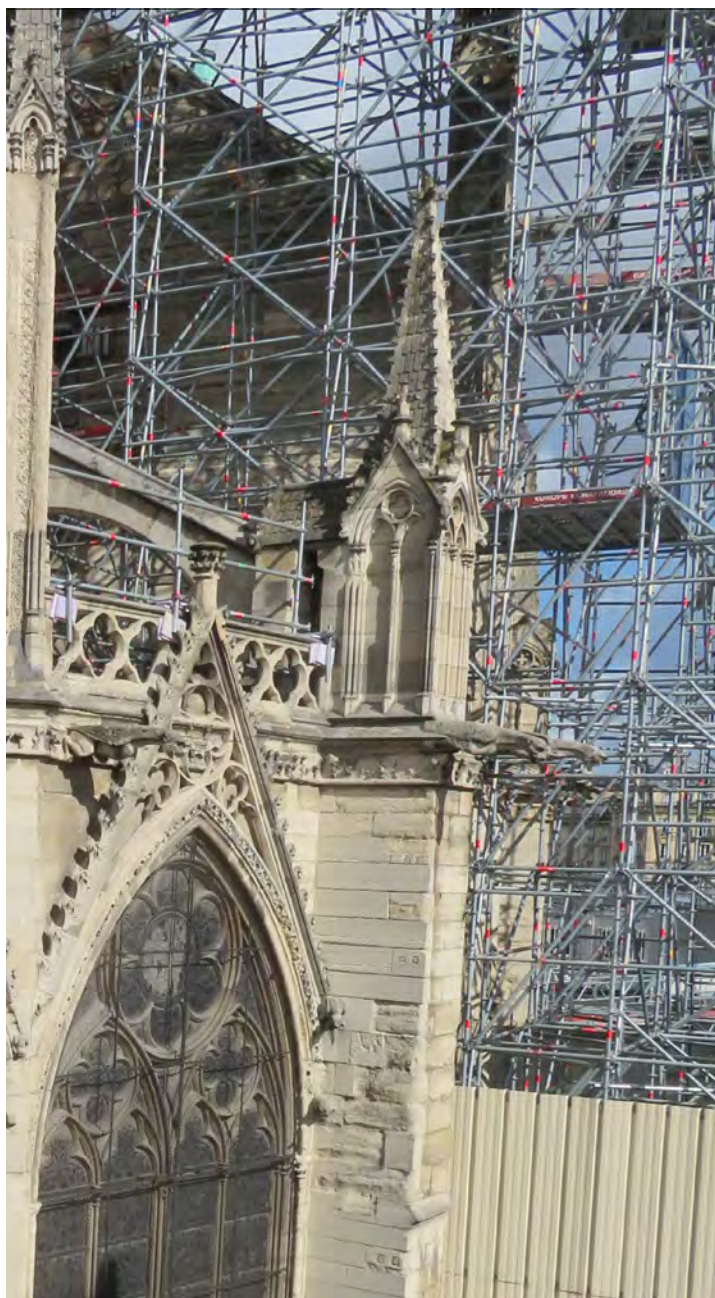
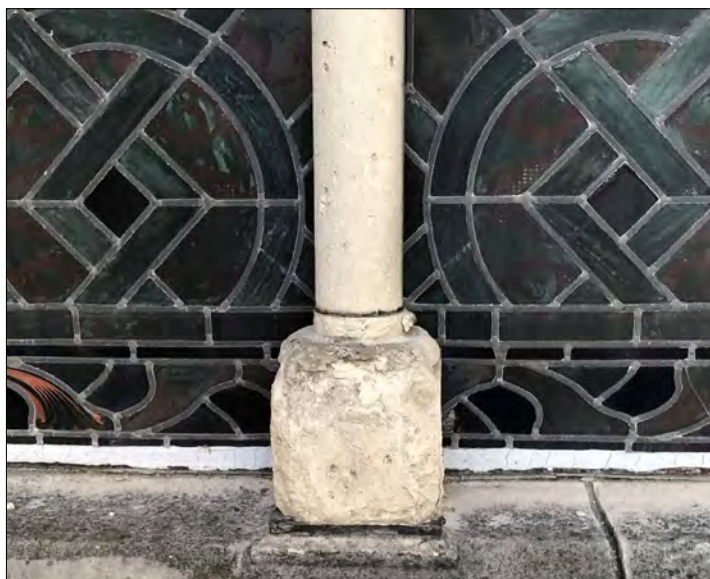
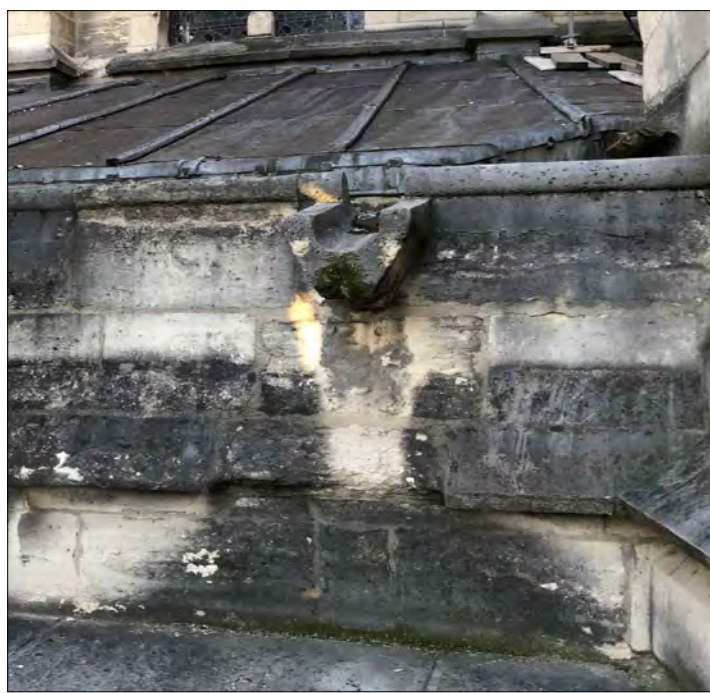
CHT12  
G

Rapport photographique 1/3  
Principaux désordres

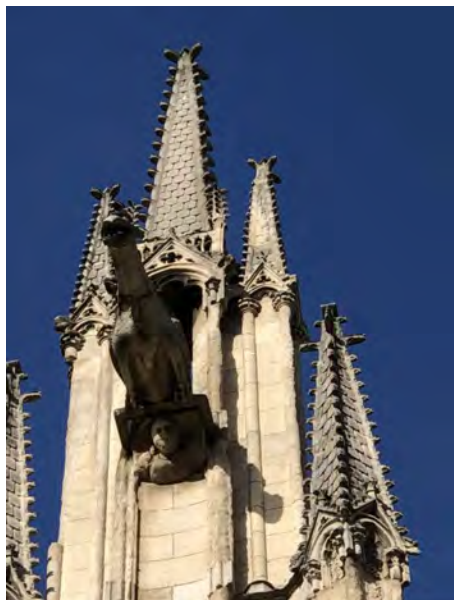
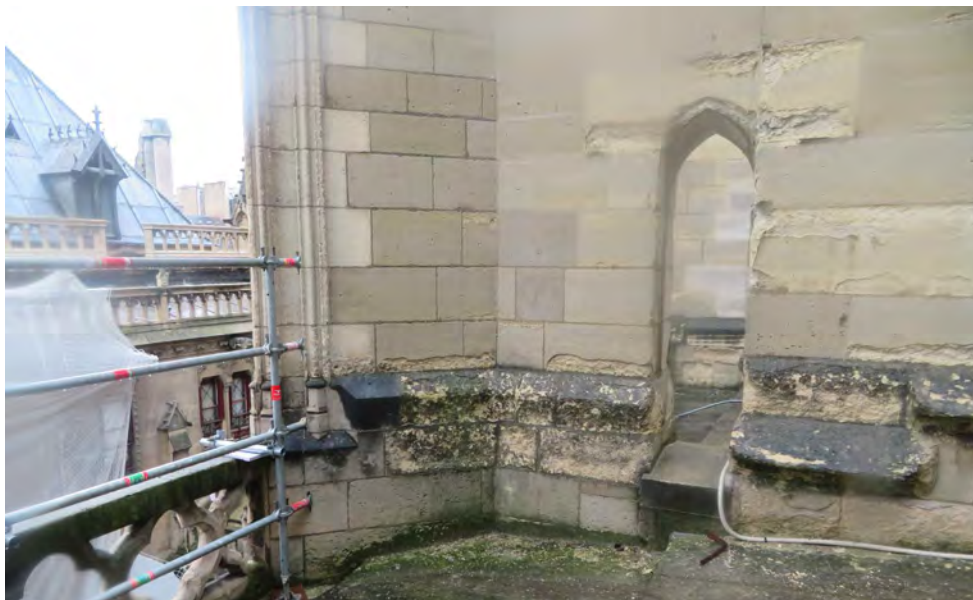
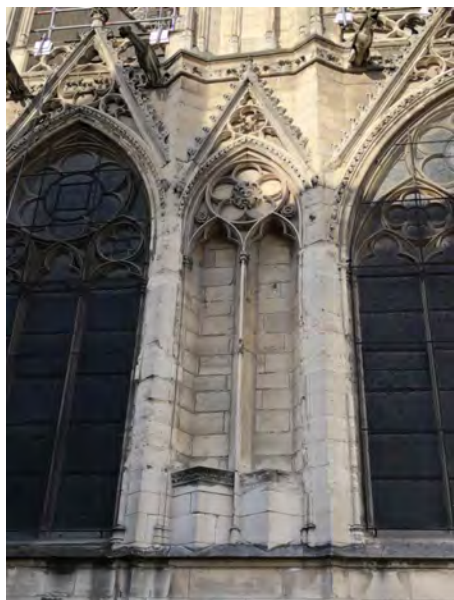
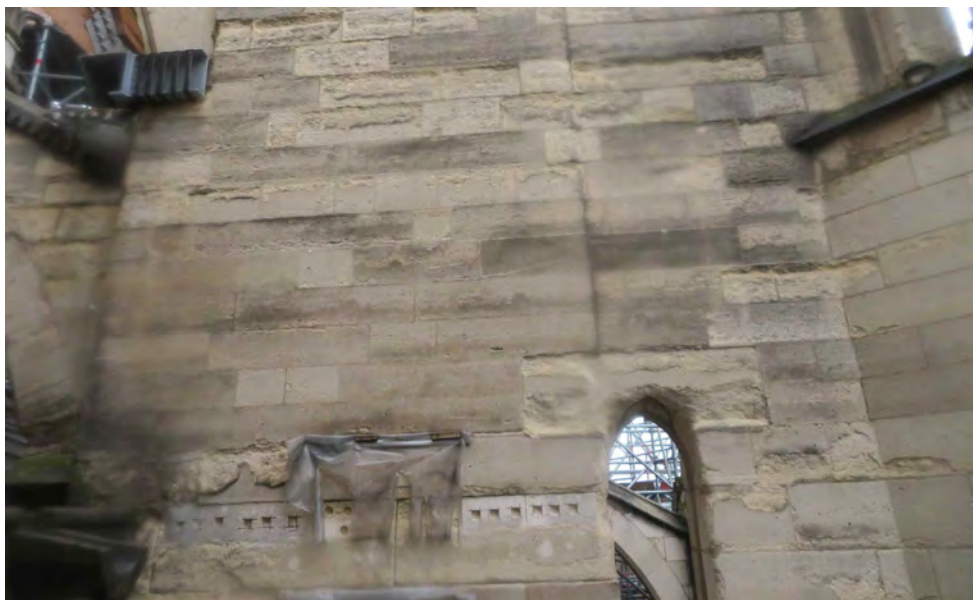
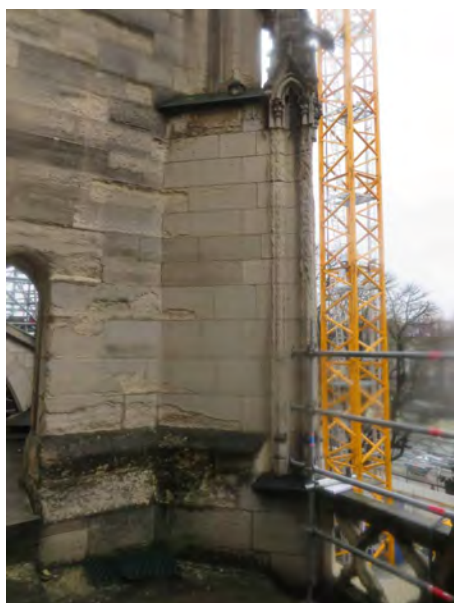
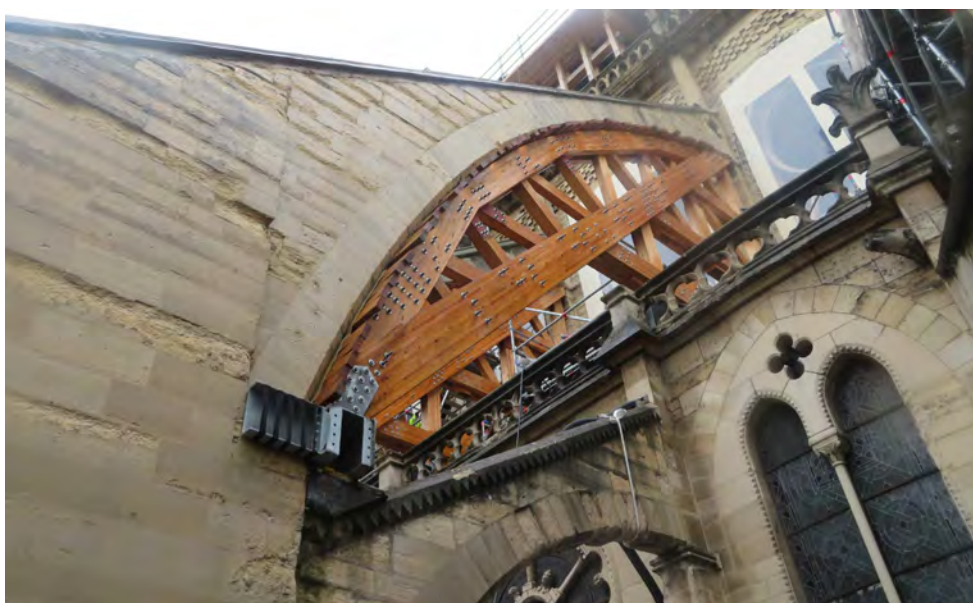
CHT12  
H

Rapport photographique 2/3  
Principaux désordres

EXTERIEUR Localisation : Choeur - Abside Travée : T12 Février 2025

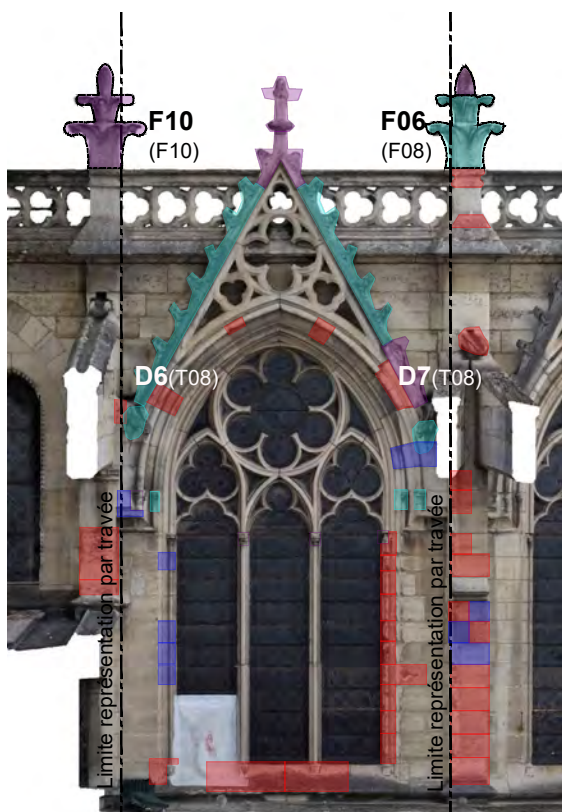
Baie 106

- . **Panneaux de vitraux** :
  - Date : 1884
  - Auteurs : Baptiste et Steinheil
  - Etat de conservation : 2 panneaux déposés. Mauvais état
  - Intervention projetée : Restauration en atelier
- Serrurerie : Corrodée
- Protection grillagée : Sans

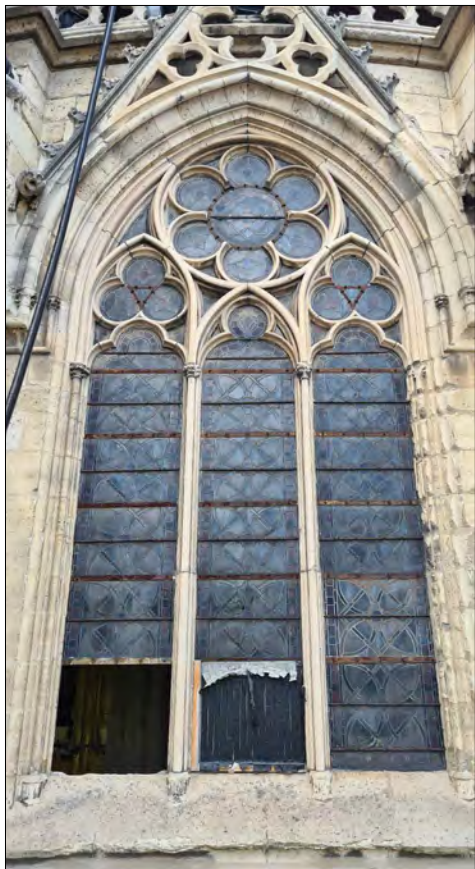
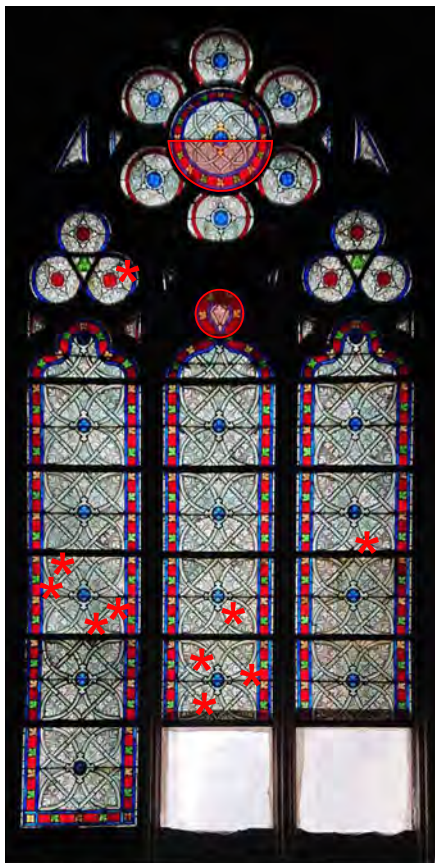
Baie 106

Type: Barlotières XIX<sup>e</sup>. Fers corrodés. Feuillard l=40mm trop courts. Vergettes Ø 10-12mm. Pannetons courts.

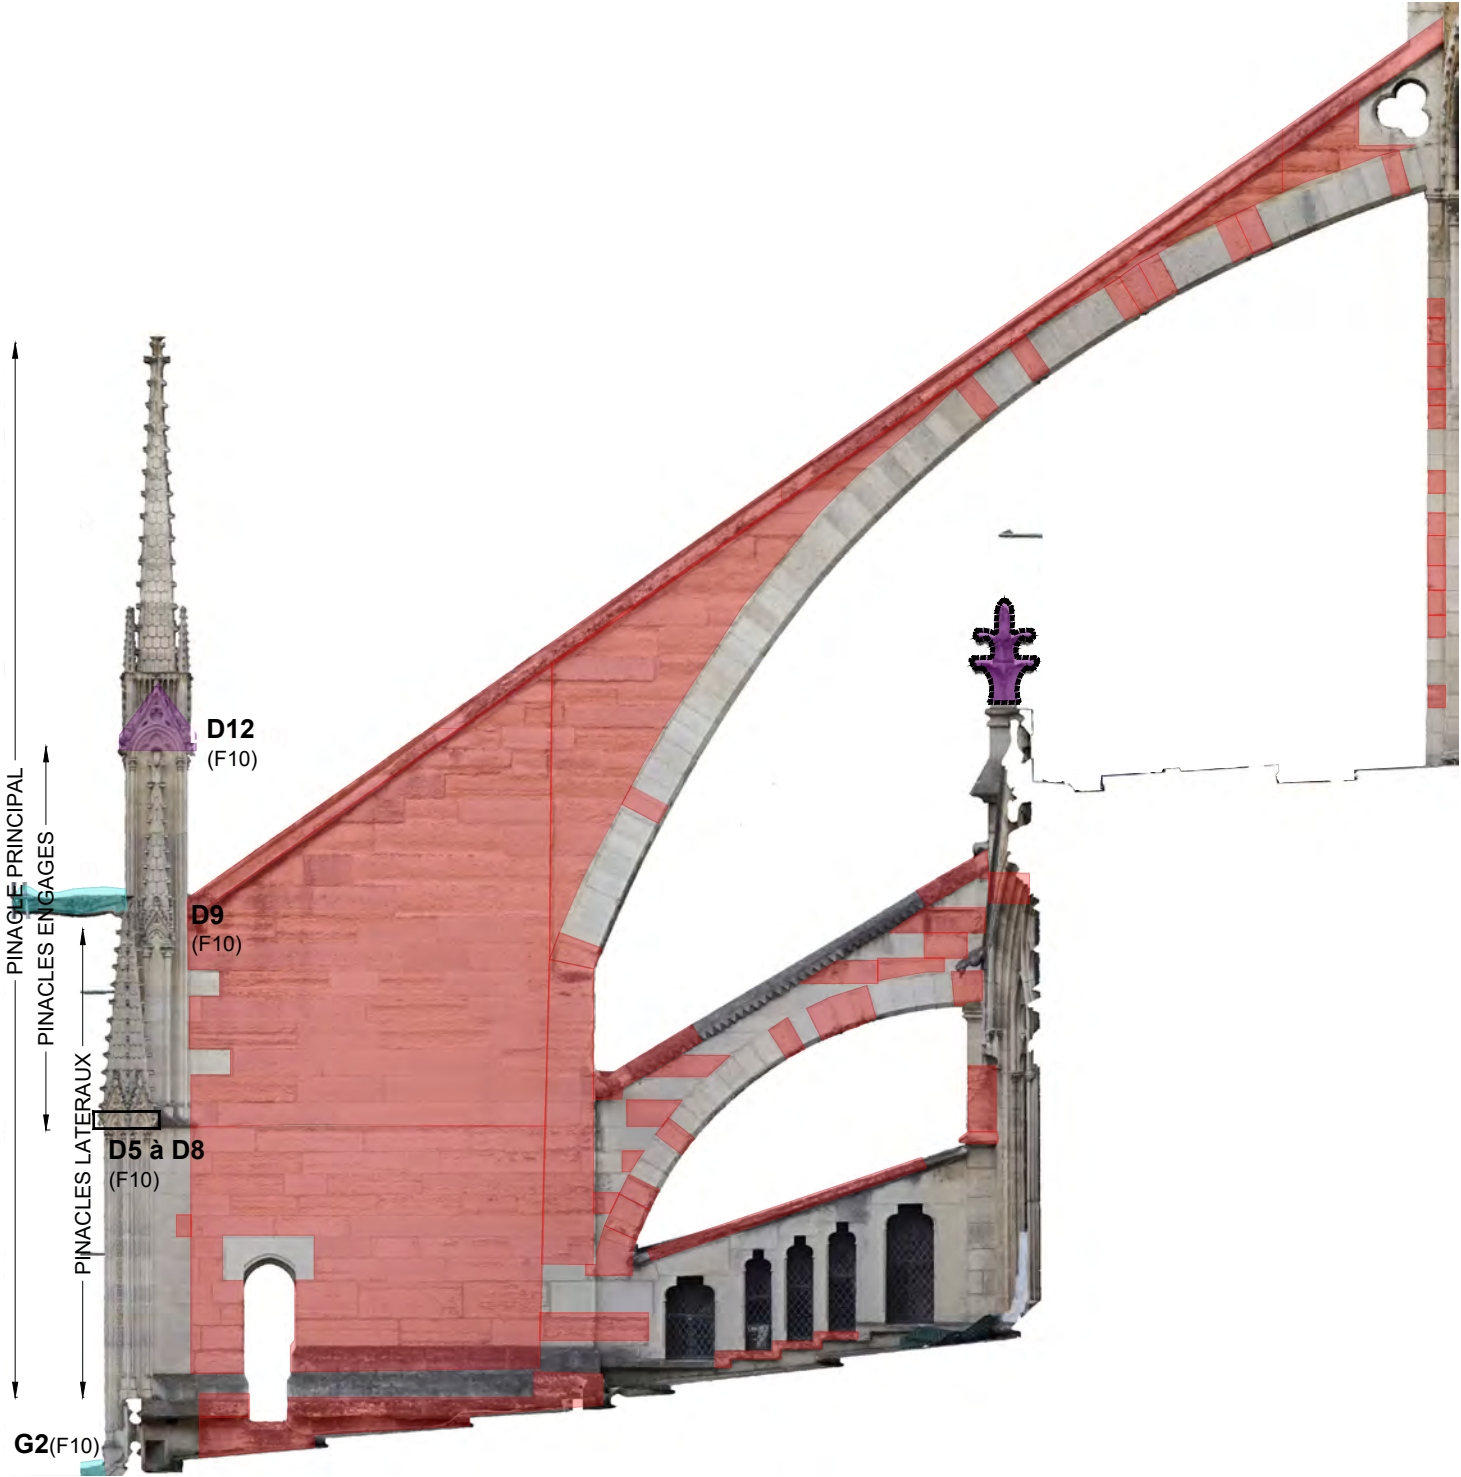
DECORS SCULPTES - Culée	LOCALISATION
<ul style="list-style-type: none"> <li>. <b>Pinacle inférieur</b> : D5 à D8 Figures à nettoyer par microgommage</li> <li>. <b>Pinacle médian</b> : D9 et D10 Figures à nettoyer par microgommage</li> <li>. <b>Pinacle supérieur</b> : Gâble à remplacer, parties à consolider D11, D12 Figures historiées à restituer</li> <li>. <b>Fleuron, Gargouilles</b> : Dito travée 08 niveau chapelle et tribune</li> </ul>

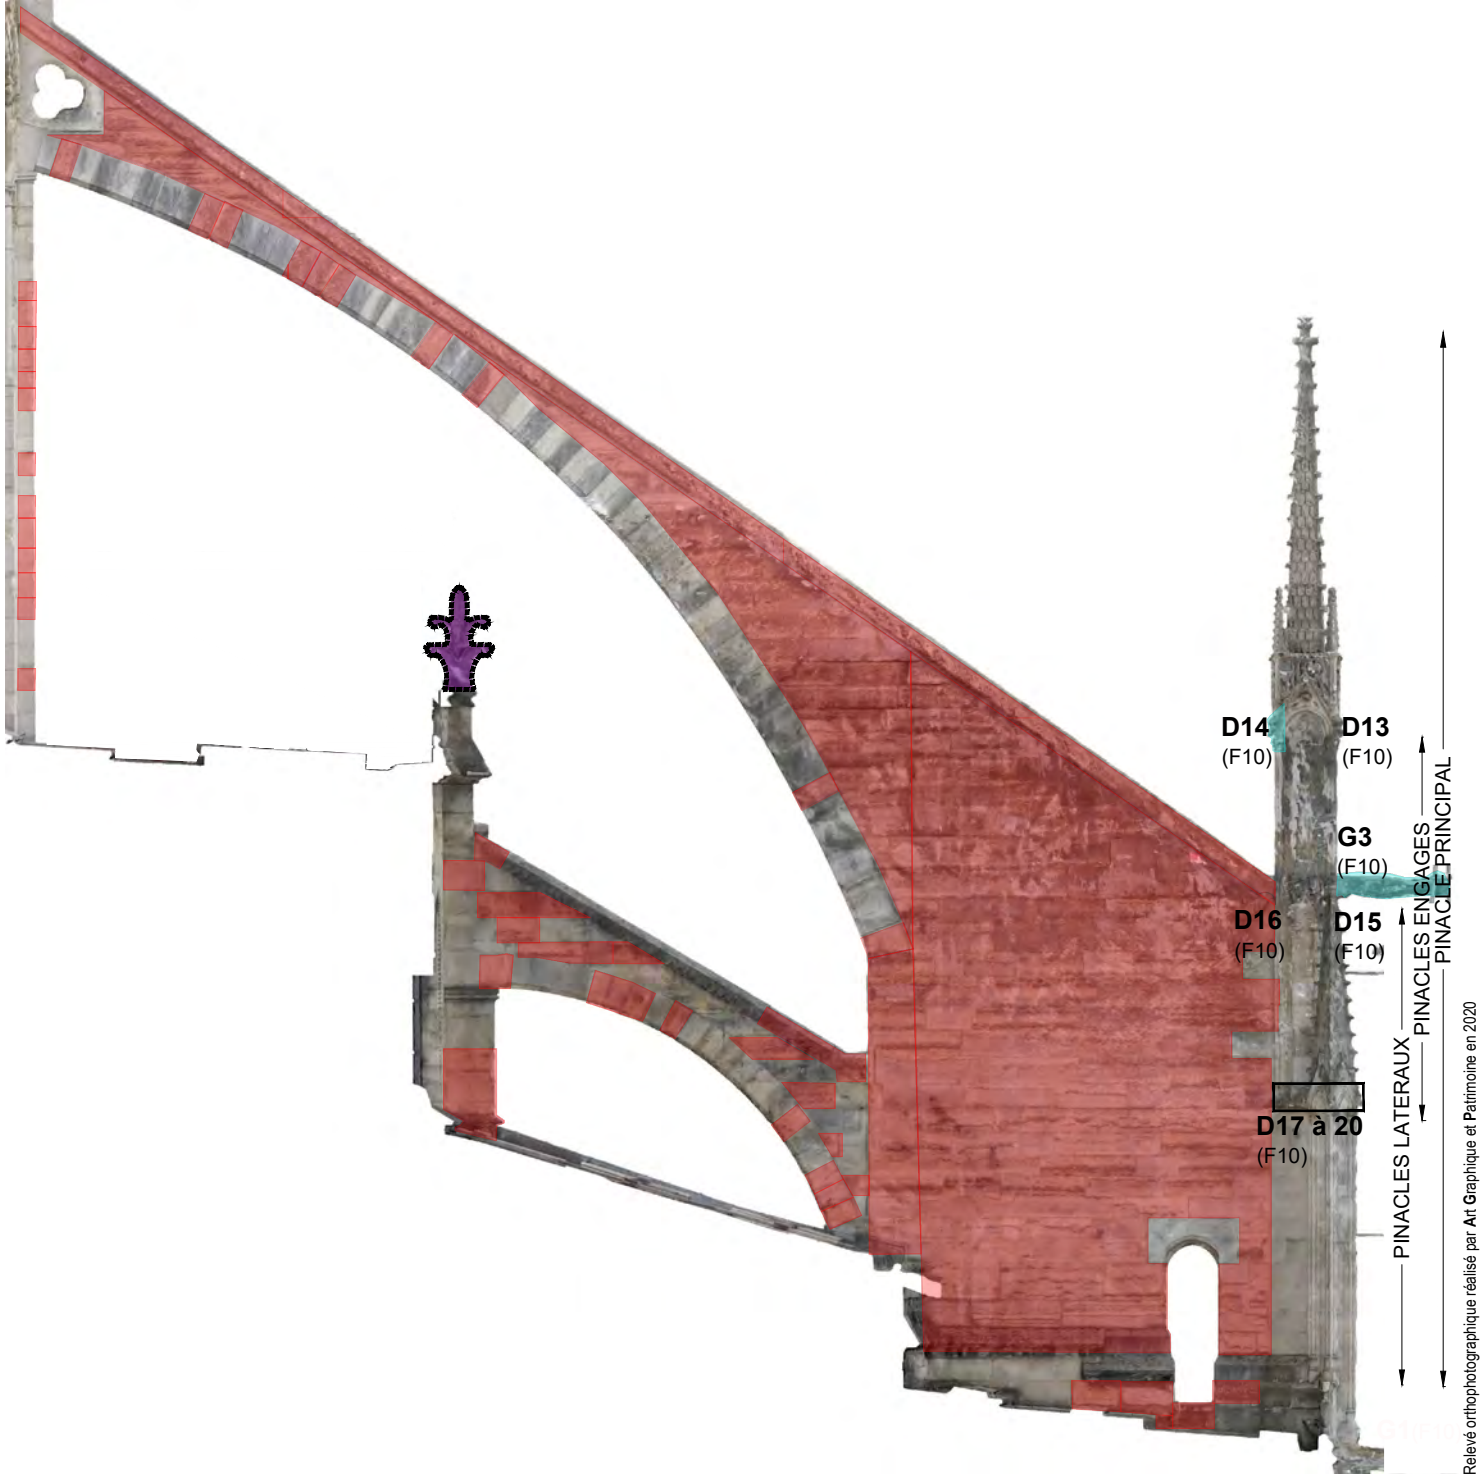
- . **Pinacle inférieur :** **D17 à D20** Figures à nettoyer par microgommage
- . **Pinacle médian :** **D15 et D16** Figures à nettoyer par microgommage
- . **Pinacle supérieur :** **D14** Figures historiées à restituer, **D13** à nettoyer par microgommage
- . **Fleuron, Gargouilles :** Dito travée 08 niveau chapelle et tribune

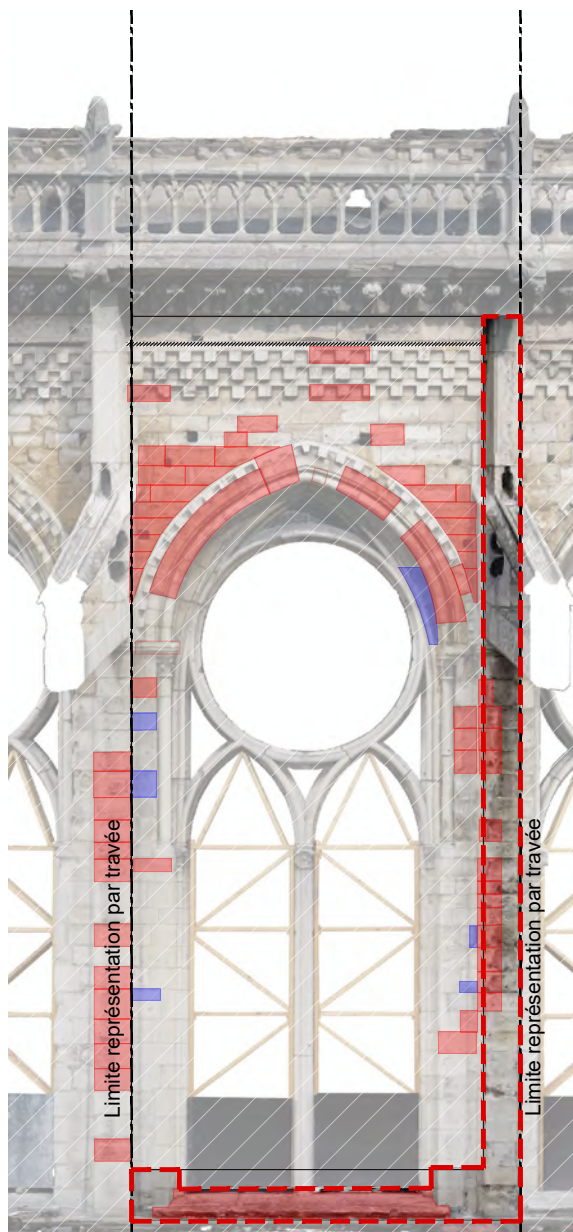
Baie 202

- . **Panneaux de vitraux :**  
Date : 1860  
Auteur : Louis Steinheil, peintre verrier et Eugène Oudinot, maître verrier, sous la direction d'Eugène Viollet-Le-Duc  
Etat de conservation : Encrassés, à nettoyer  
Intervention projetée : Restauration en atelier
- . **Serrurerie :** Corrodée, attaches scellées
- . **Protection grillagée :** Scellée sur l'appuis de la baie et soudée sur les barlotières - Passable, corrodées

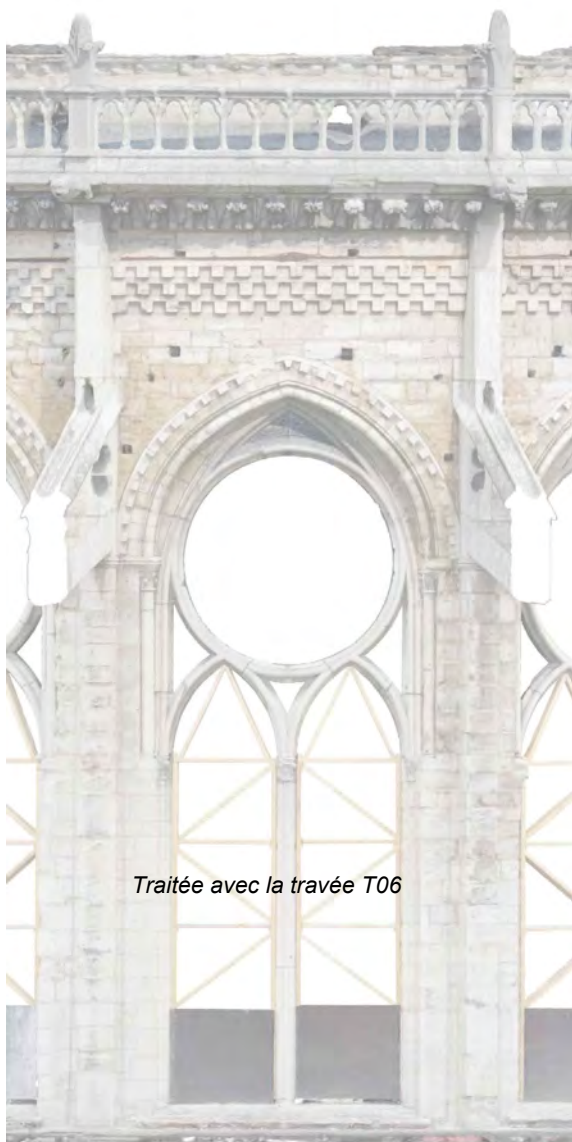
Baie 202

- . Serrurerie : Corrodée, attaches scellées
- . Protection grillagée : Scellée sur l'appuis de la baie et soudée sur les barlotières - Passable, corrodée

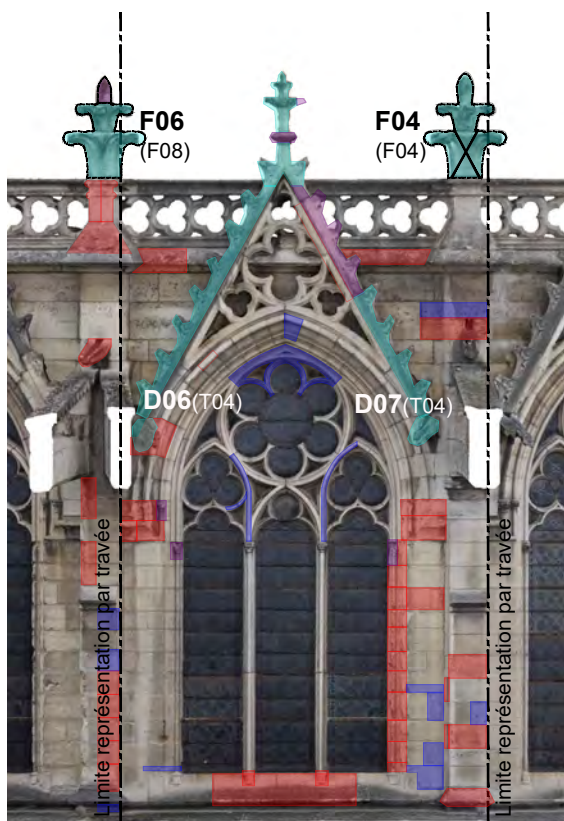
Baie 104

- . **Serrurerie** : Corrodée. En très mauvaise état de conservation.
- . **Protection grillagée** : sans

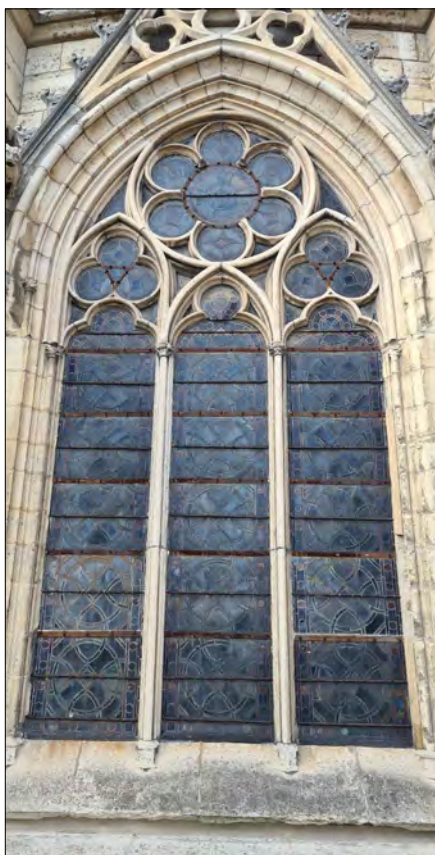
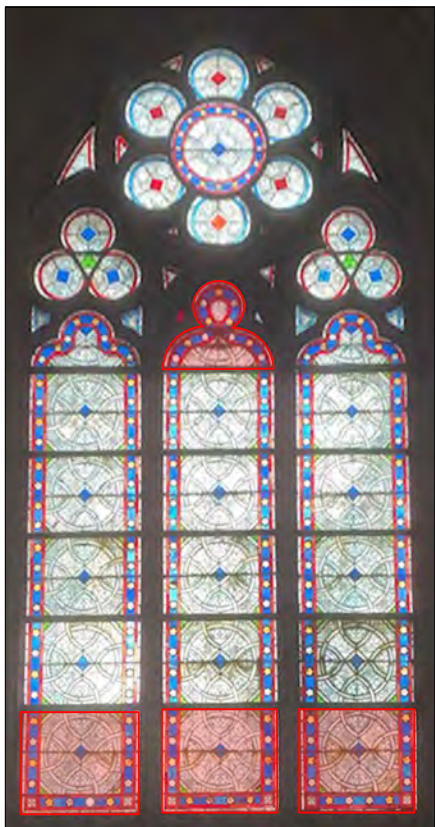
Baie 104

Type: Barlotières XIX<sup>e</sup>. Fers extérieurs très corrodés HS. Feuillard l=40mm trop courts. Vergettes Ø 12. Pannetons manquants.

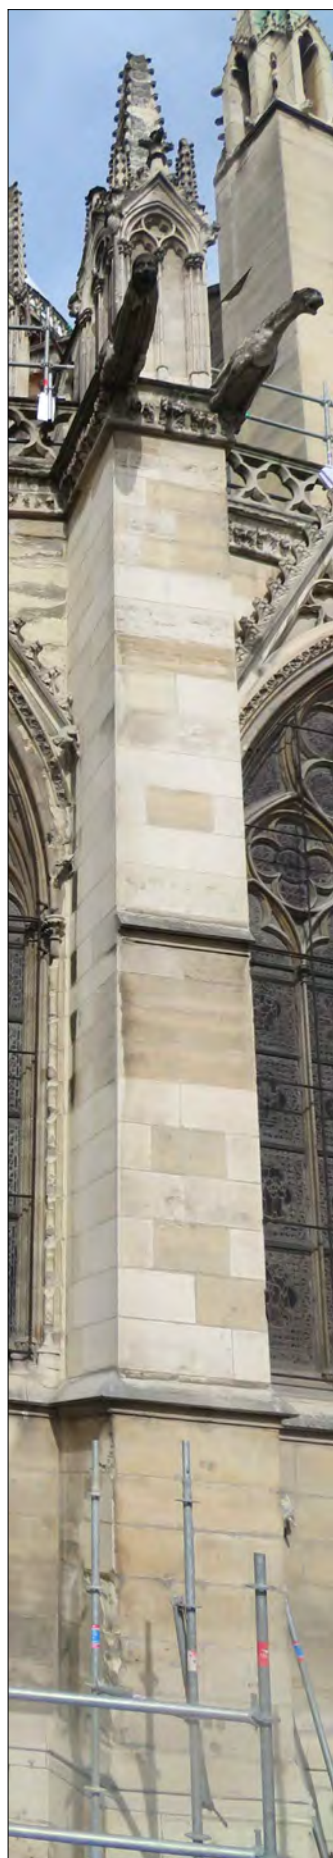
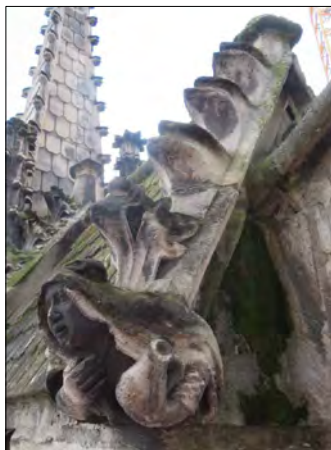
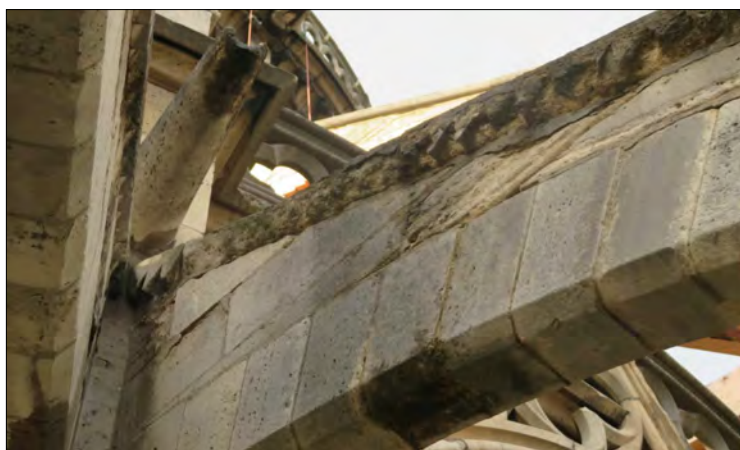
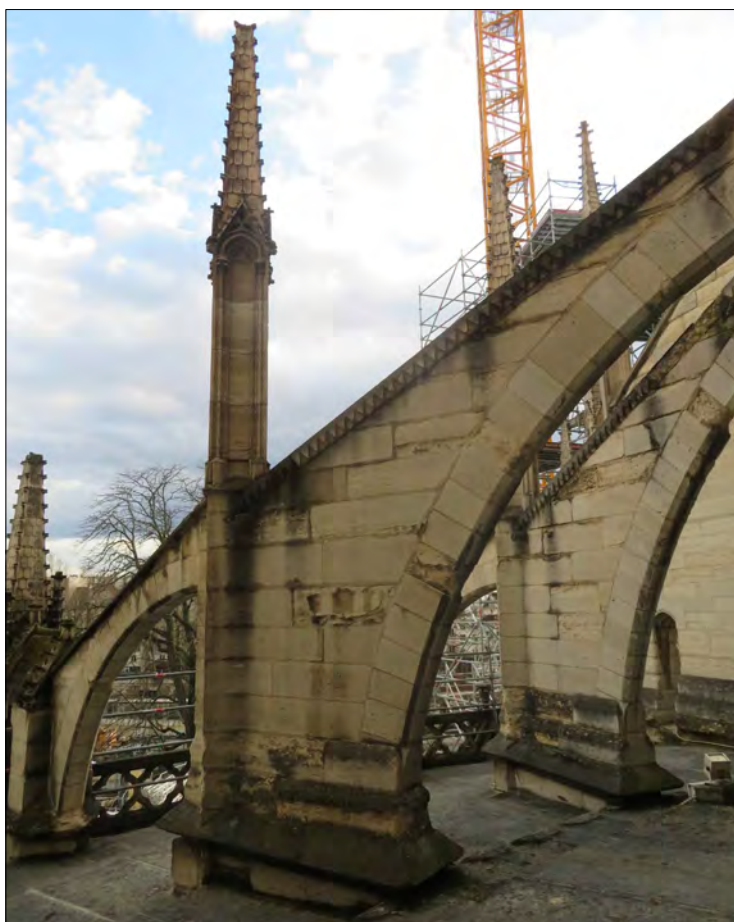
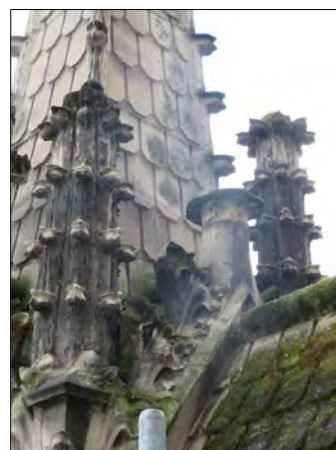
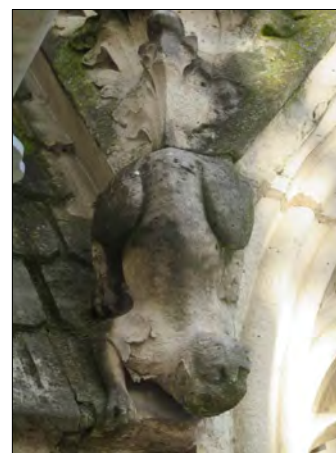
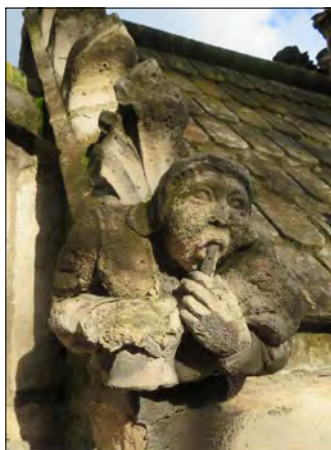
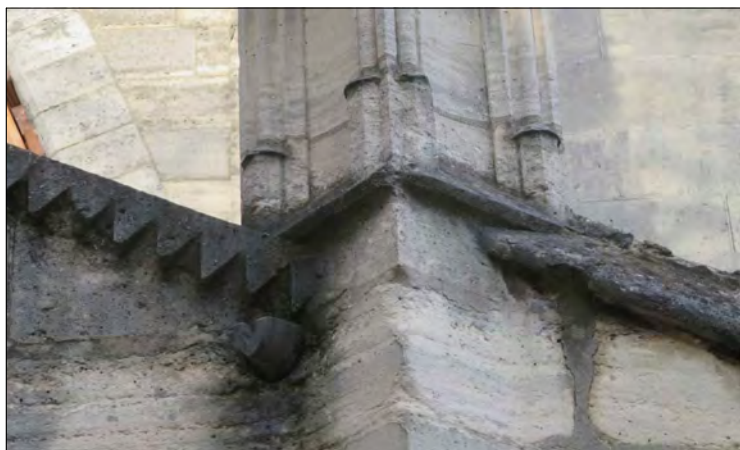
<p>PHILIPPE VILLENEUVE - REMI FROMONT</p><p>ARCHITECTES EN CHEF DES MONUMENTS HISTORIQUES</p></div>	<p>Rapport photographique 2/3</p> <p>Principaux désordres</p> <p>EXTERIEUR Localisation : <b>Choeur</b> - Abside Travée : <b>T04</b></p>	<p>CHT04</p> <p>H</p> <p>Février 2025</p>
--	--	---
