# CATHÉDRALE NOTRE-DAME DE PARIS

## PHASE 3 – TRAVAUX DE RESTAURATION POST-2024 SOUS-OPERATION n° 1

### RESTAURATION DU CHEVET

#### DOSSIER DE CONSULTATION DES ENTREPRISES

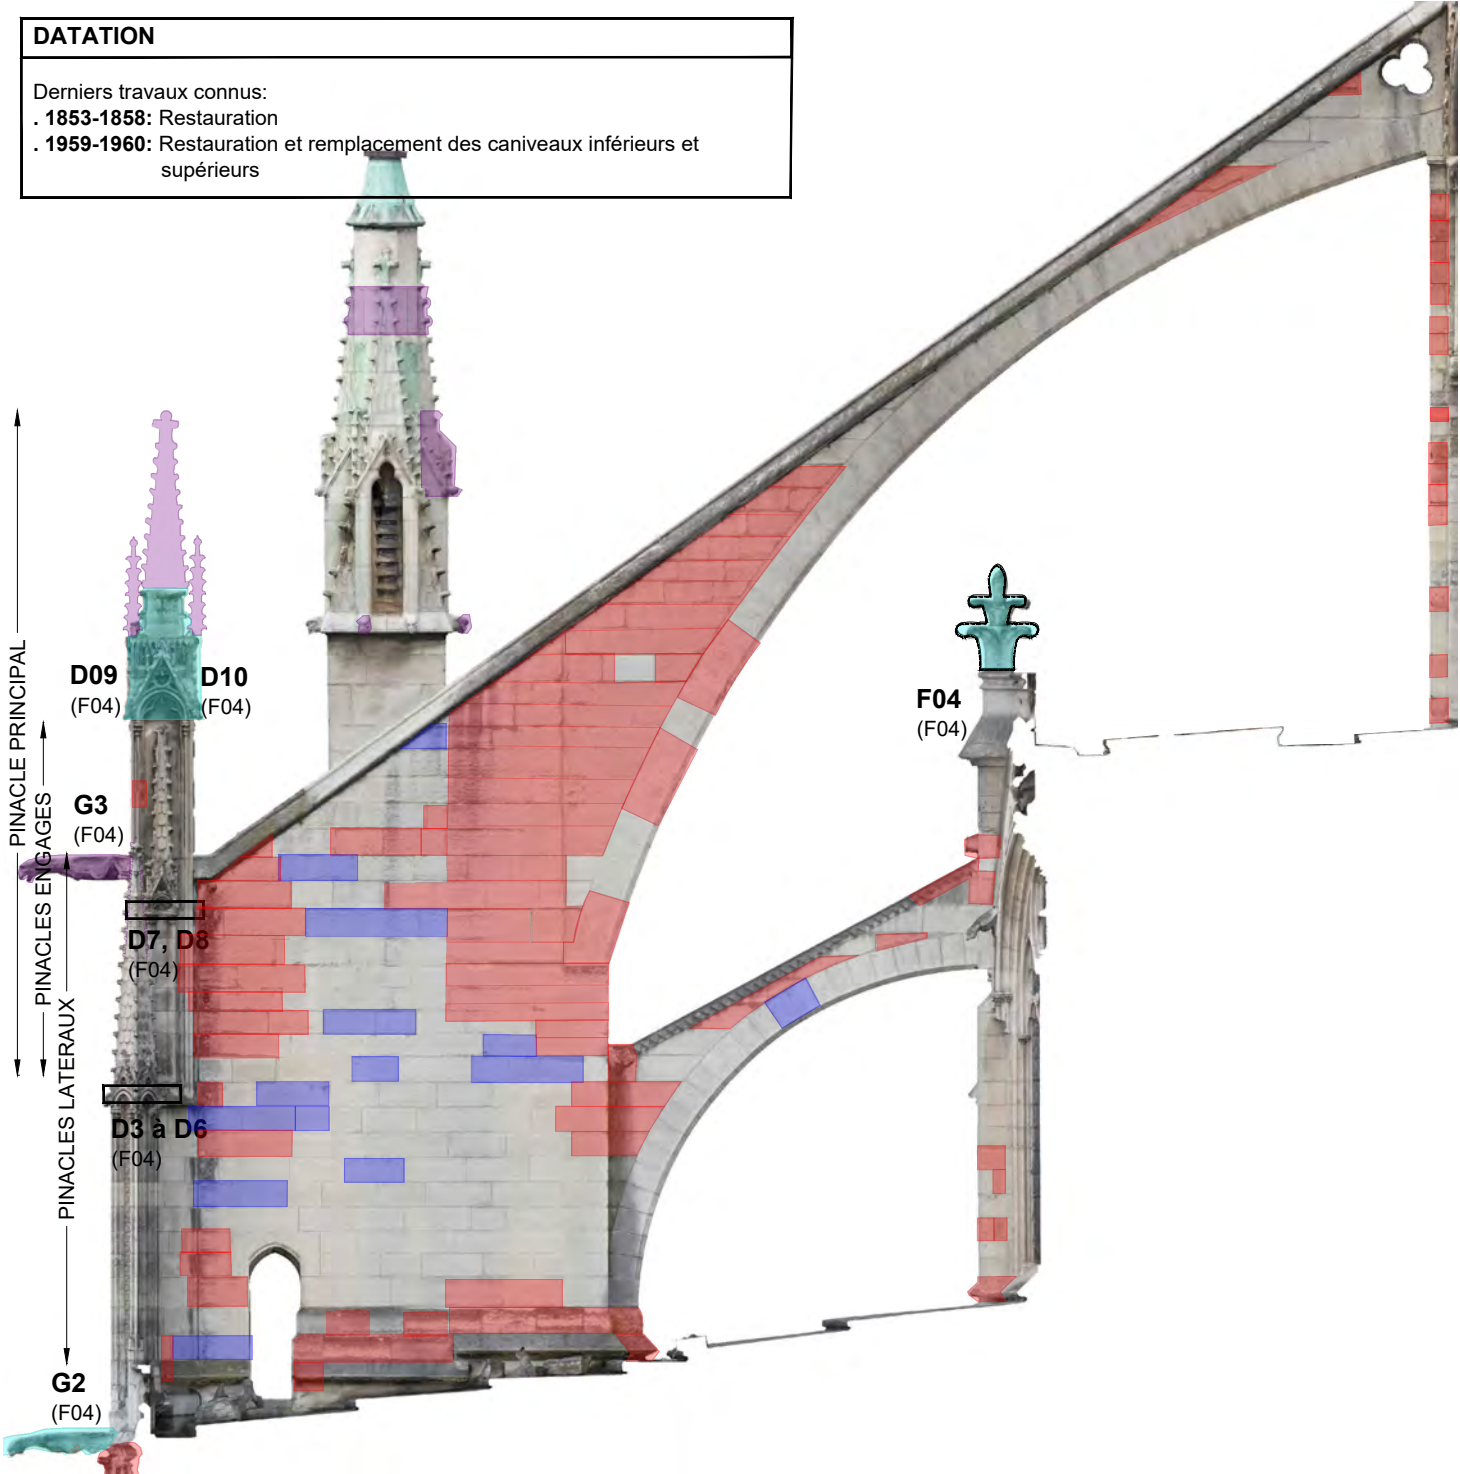
DECORS SCULPTES - Culée	LOCALISATION
<p>. <b>Pinacle inférieur:</b> D3 à D6, à nettoyer par microgommage</p> <p>. <b>Pinacle médian:</b> D7 et D8, à nettoyer par microgommage</p> <p>. <b>Pinacle supérieur:</b> Pinacle et 4 pyramidions, manquants, à restituer - D9 et D10 à nettoyer par microgommage - Tête à restituer (D10), Crochets des gâbles manquants, à restituer (greffes)</p> <p>. <b>Fleuron, gargouilles:</b> Réfection à l'identique, dito Travée T02, niveau chapelle et tribune</p>

DATATION
Derniers travaux connus: . 1853-1858: Restauration . 1959-1960: Restauration et remplacement des caniveaux inférieurs et supérieurs

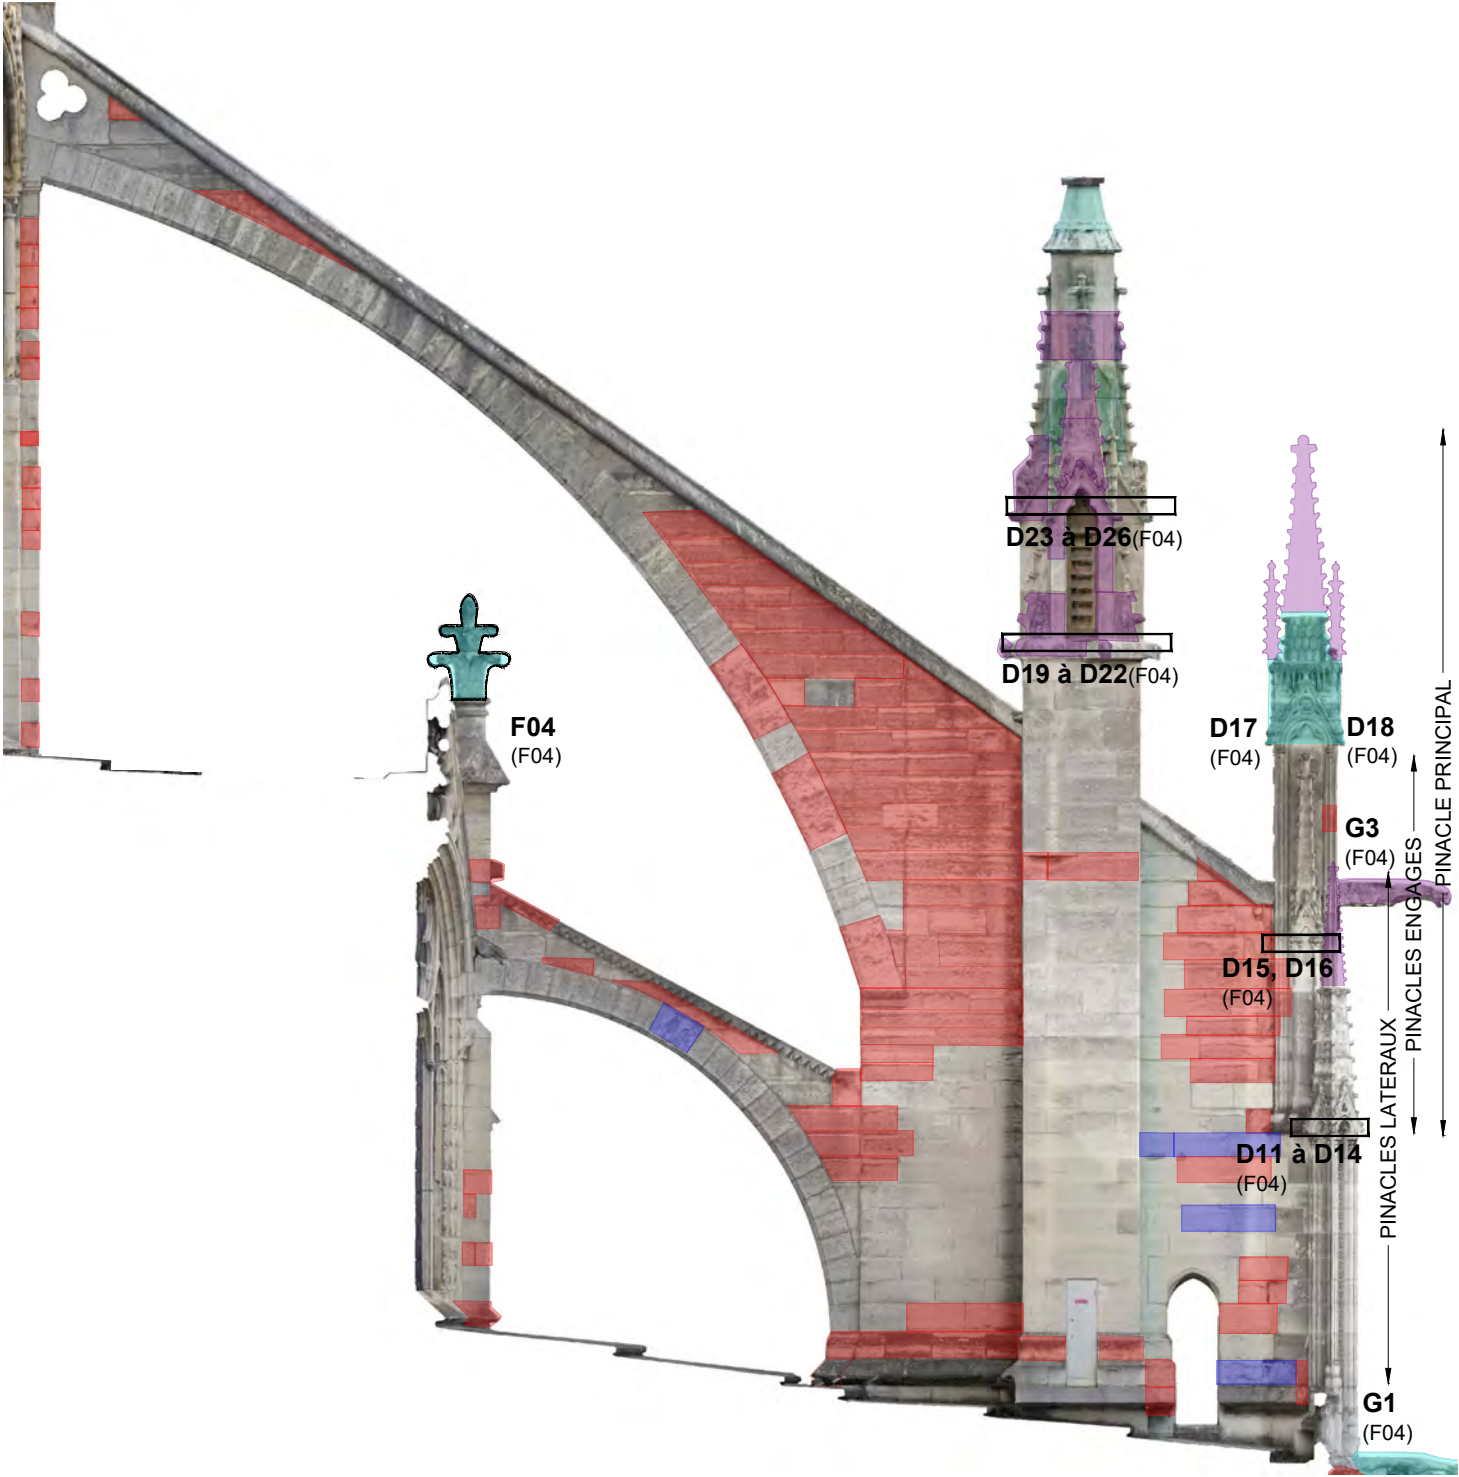
DECORS SCULPTES - Culée	LOCALISATION
<ul style="list-style-type: none"> <li><b>Pinacle inférieur:</b> D11 à D14, à nettoyer par microgommage, partie sommitale manquante, à restituer</li> <li><b>Pinacle médian:</b> D15 et D16, à nettoyer par microgommage</li> <li><b>Pinacle supérieur:</b> Pinacle et 4 pyramidions, manquants, à restituer - D17 et D18 à nettoyer par microgommage</li> <li><b>Fleuron, gargouilles:</b> Réfection à l'identique, dito Travée T02, niveau chapelle et tribune</li> <li><b>Cheminée:</b> Corniche, parties inférieures et gâbles à restituer, D19 à D22, 4 figures historiées à restituer, nettoyer par microgommage - D23 à D26, 2 figures historiées à restituer</li> </ul>

LEGENDE	75 - CATHEDRALE NOTRE-DAME DE PARIS		
<div></div> Pierre altérée à remplacer	Phase 3 - Sous-opération SO1 <b>Restauration du chevet - DCE</b>		
<div></div> Sculpture à restituer ou à remplacer	<b>EXTERIEUR</b> Localisation : <b>Choeur</b> - Est    Travée : <b>T02</b>		
<div></div> Dessalement et ragréage à réaliser sur parement uni ou mouluré	<b>Elévation Arc-boutant F04 - Gauche</b> <i>Etat sanitaire et interventions</i>		<b>CHT02</b> <b>F</b>
<div></div> Dessalement et consolidation à réaliser sur partie sculptée

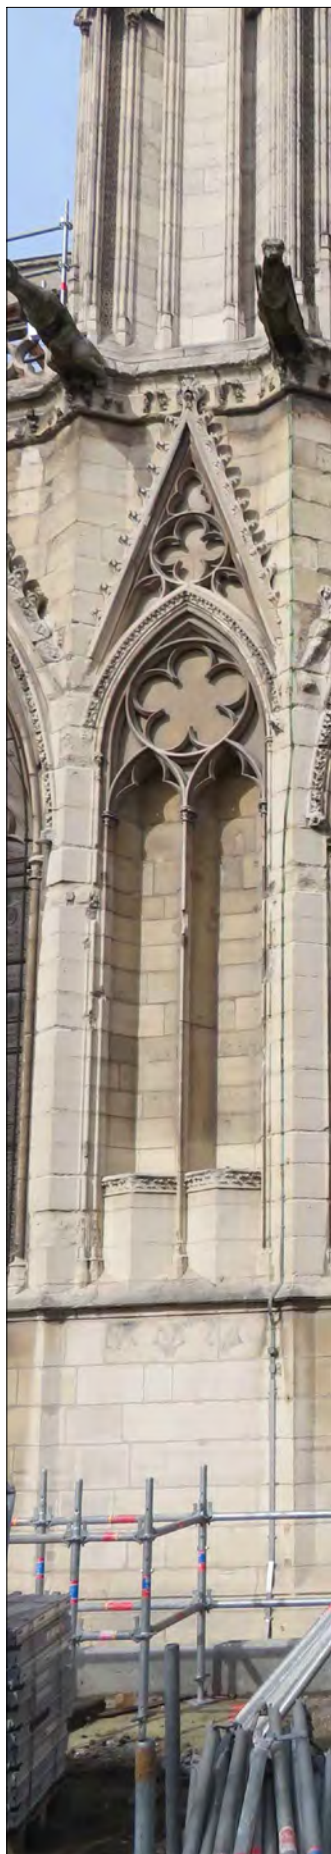
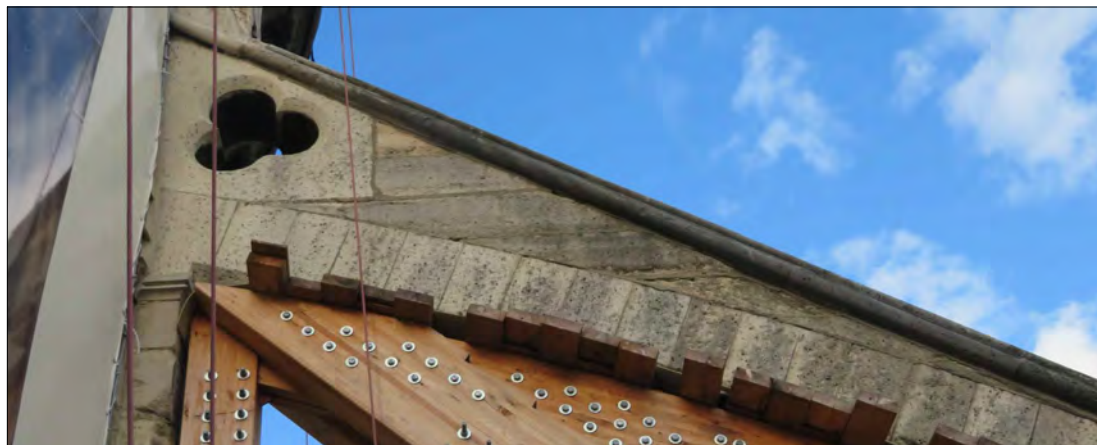
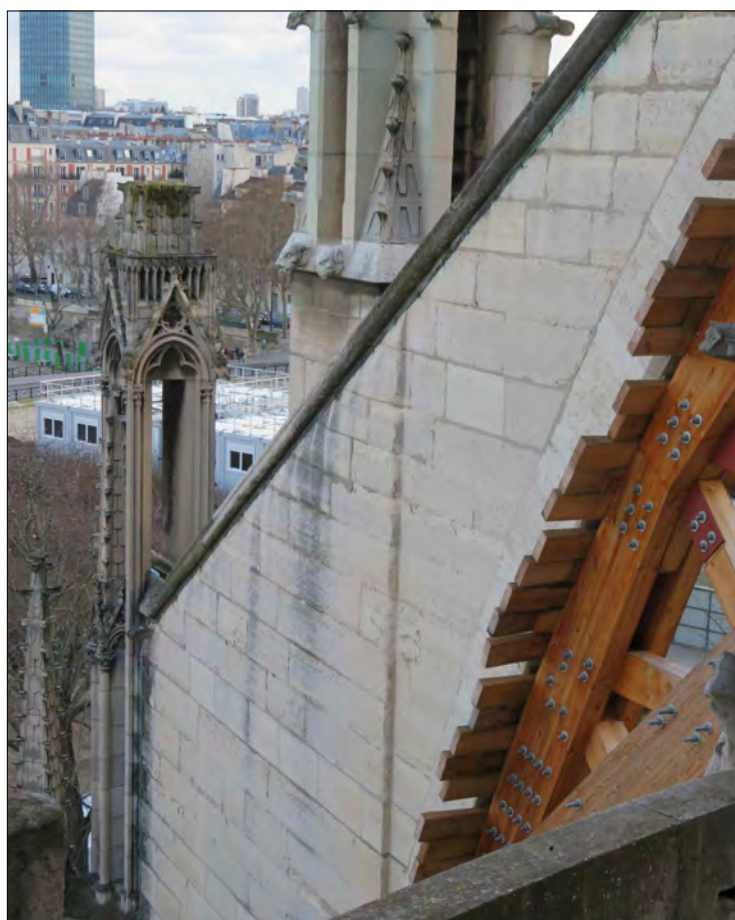
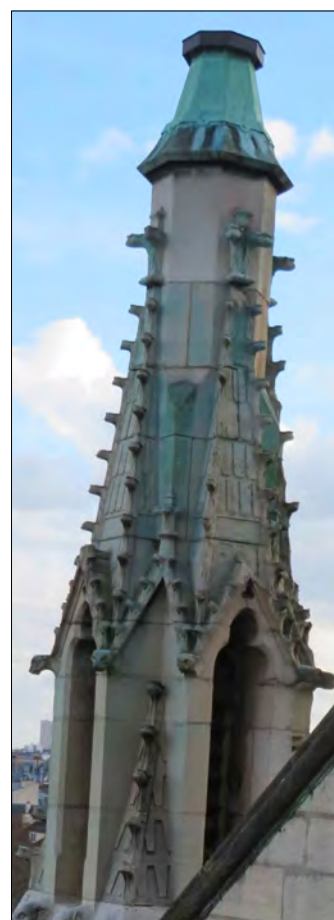
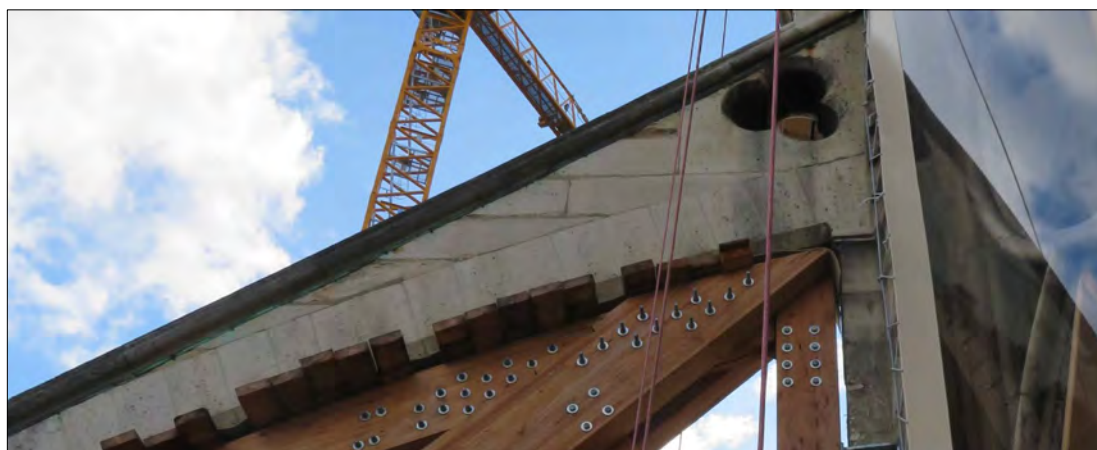
CHT02  
H

Rapport photographique 2/3  
Principaux désordres

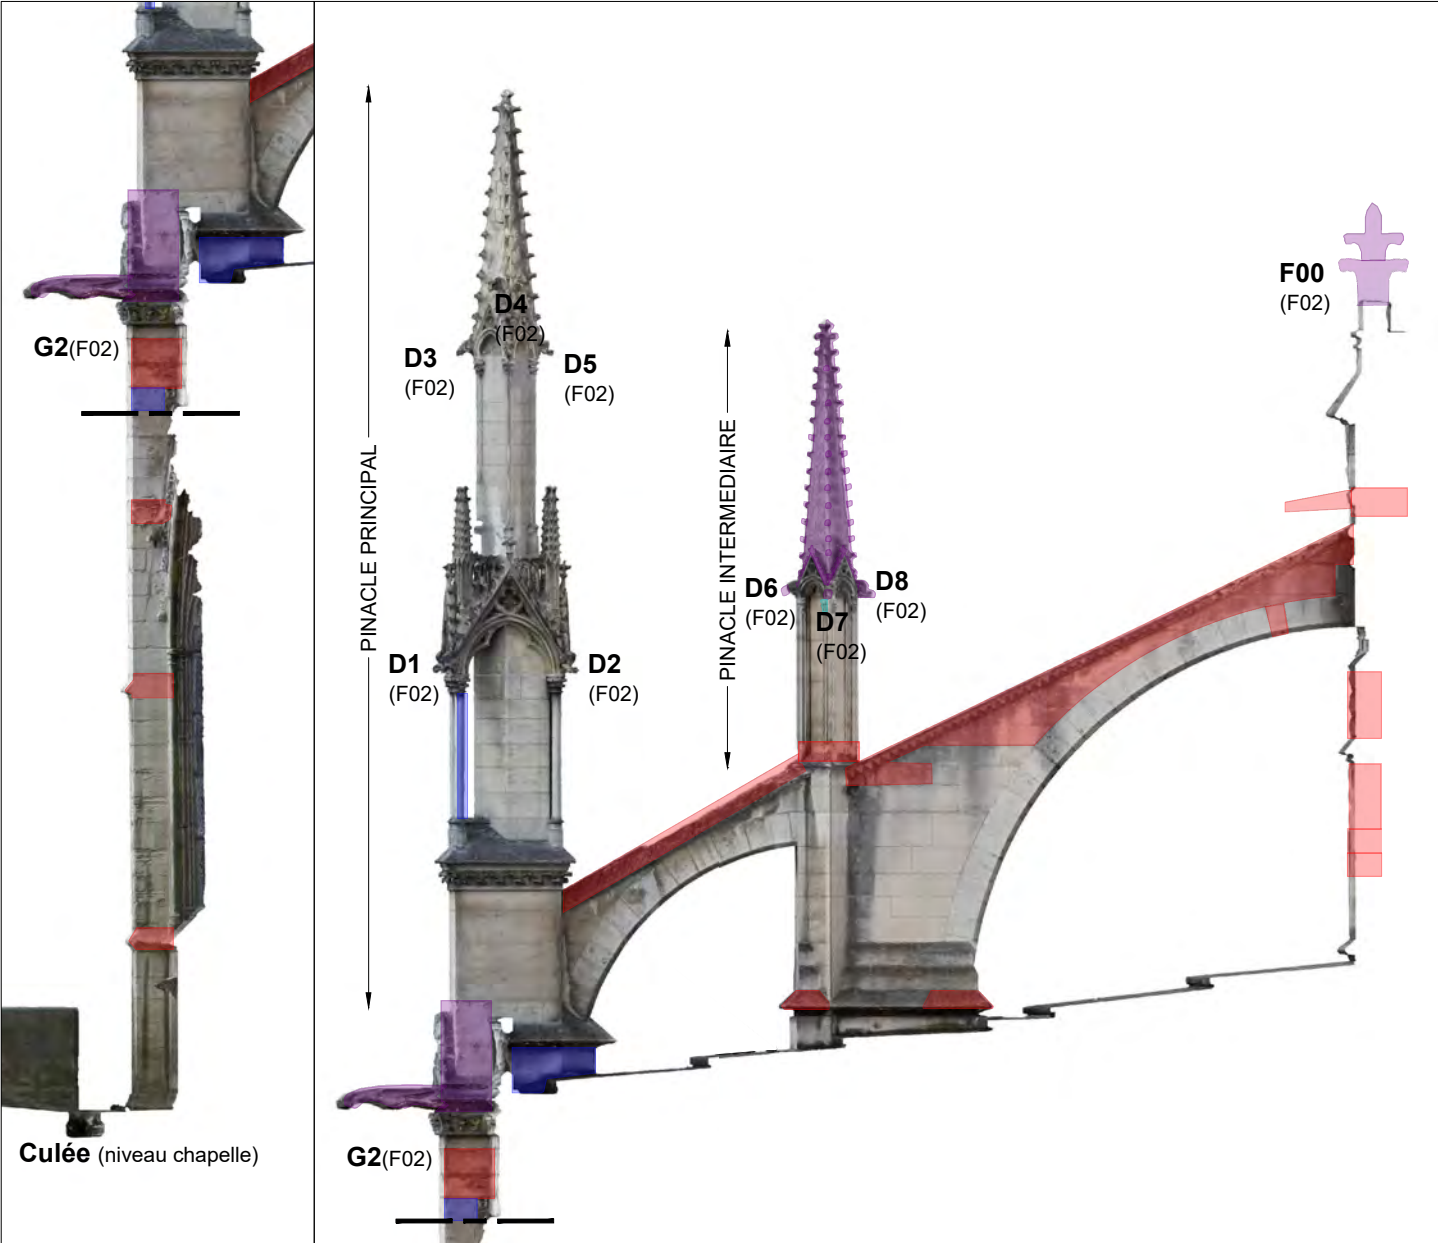
DECORS SCULPTES - Culée	LOCALISATION
<p>. <b>Pinacle principal</b> : Figures historiées <b>D1 à D5</b> à nettoyer par microgommage; colonnettes à consolider</p> <p>. <b>Pinacle intermédiaire</b> : Pyramidion altéré à consolider; crochets manquants à restituer, sur gâbles compris; figures historiées <b>D6 et D7</b> à restituer partiellement (greffe) et <b>D8</b> à consolider. Base des colonnettes à restituer. Chapiteau de colonnette à consolider</p> <p>. <b>Fleuron</b> : <b>F00</b> A restituer;</p> <p>. <b>Gargouilles</b> : <b>G2</b>, réfection à l'identique (dito travée T00 niveau chapelle);</p>

DATATION
Dernier travaux connus:
. <b>1853-1858</b> : Restauration
. <b>1949</b> : Dépose du pinacle
. <b>1960/62</b> : Restauration

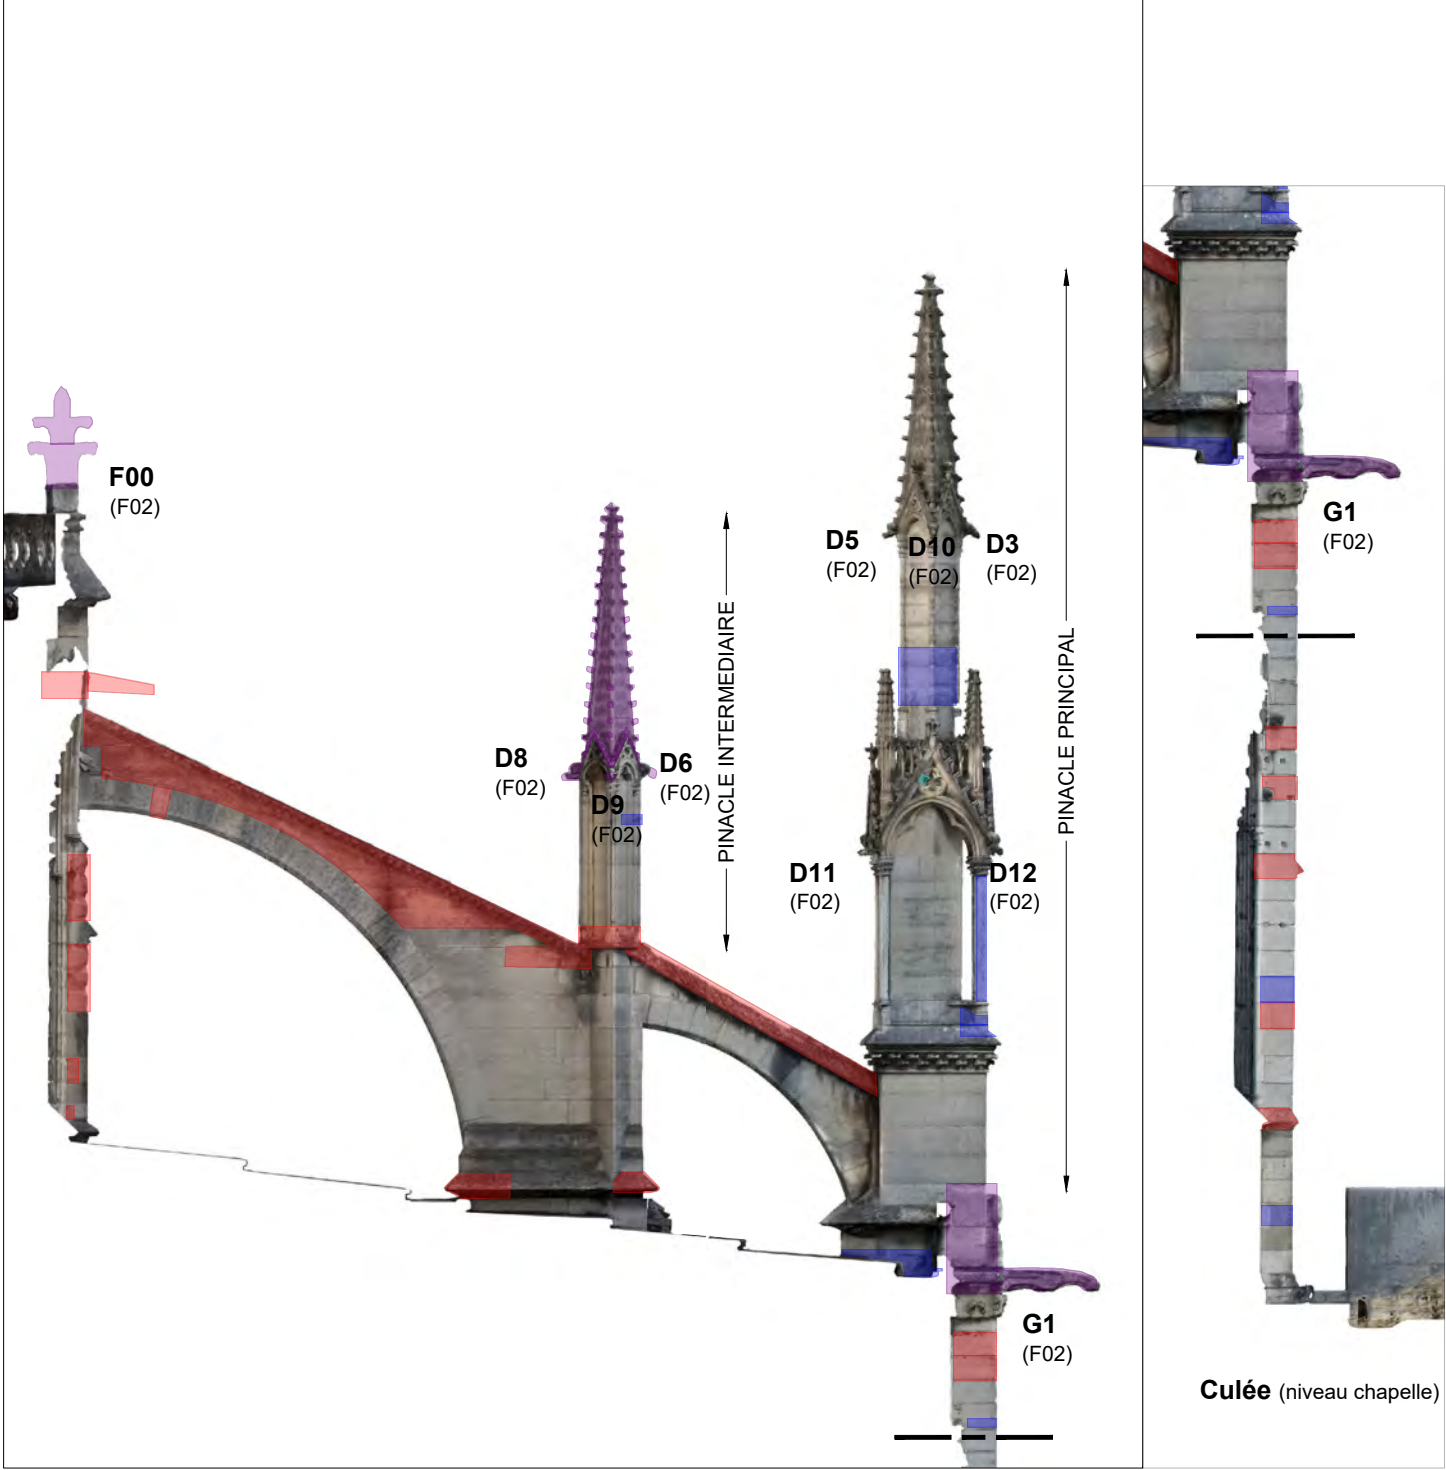
DECORS SCULPTES - Culée	LOCALISATION
<p>. <b>Pinacle principal</b> : Figures historiées <b>D5, D3, D10, D11, D12</b> à nettoyer par microgommage; colonnettes à consolider</p> <p>. <b>Pinacle intermédiaire</b> : Pyramidion altéré à consolider; crochets manquants à restituer, sur gâbles compris; figures historiées <b>D6 et D9</b> à restituer partiellement (greffe) et <b>D8</b> à consolider. Base des colonnettes à restituer.</p> <p>. <b>Fleuron</b> : <b>F00</b> A restituer;</p> <p>. <b>Gargouilles</b> : <b>G1</b>, restitution (dito travée T00 niveau chapelle);</p>

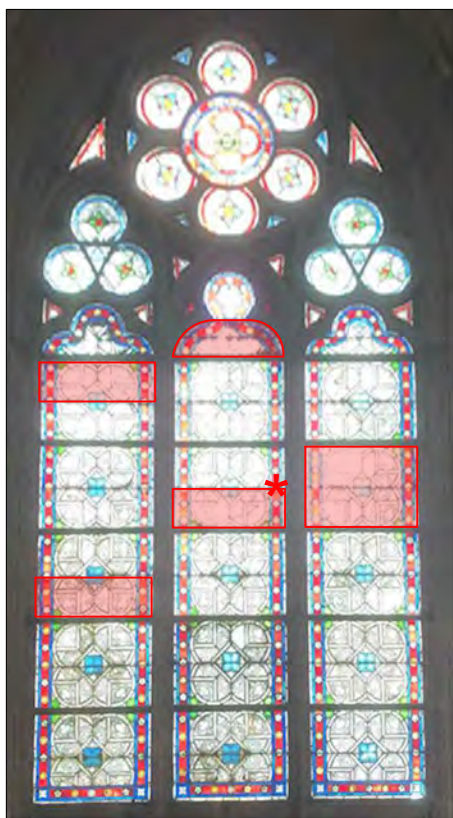
Baie 101

Type: Barlotières XIX<sup>e</sup>. Fers très corrodés HS. Feuillard l=40mm trop courts. Vergettes embouties Ø 13.

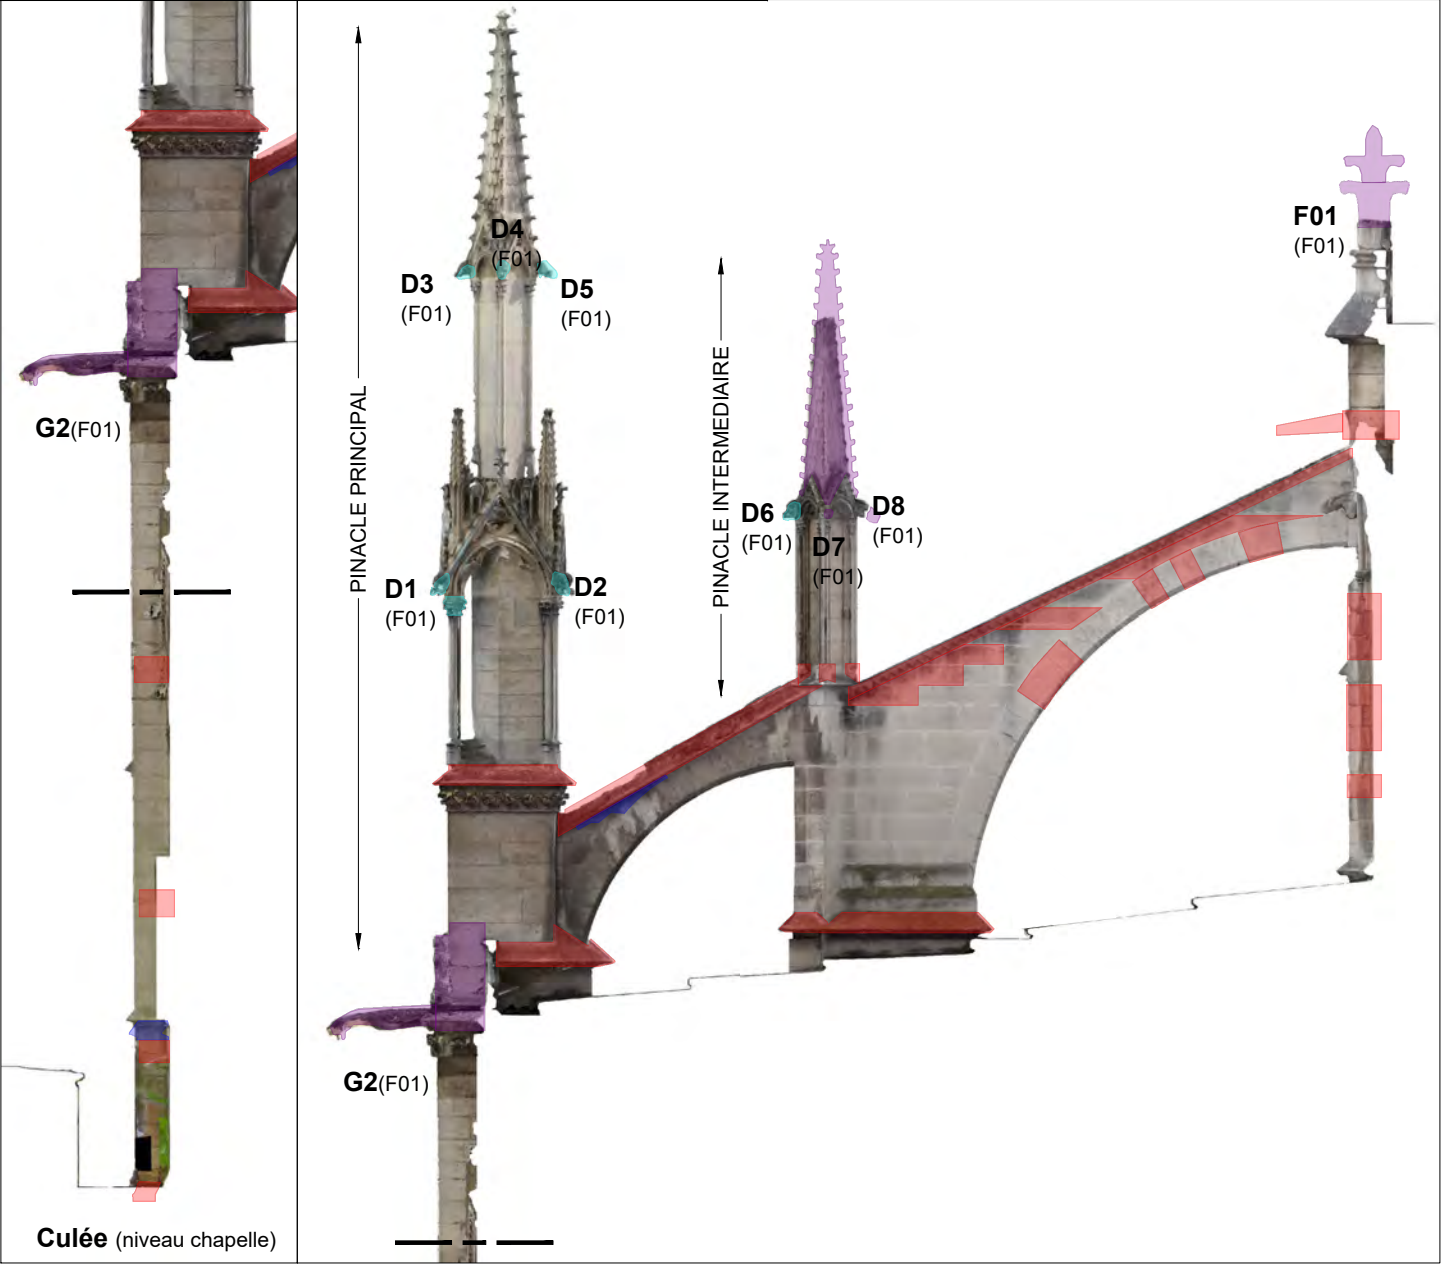
DECORS SCULPTES - Culée	LOCALISATION
<ul style="list-style-type: none"><li><b>Pinacle principal</b> : Figures historiées <b>D1 à D5</b> et chapiteau de colonnette à consolider</li><li><b>Pinacle intermédiaire</b> : Pyramidion altéré à remplacer; figures historiées <b>D6</b> à consolider, <b>D7 et D8</b> à restituer partiellement (greffe). Base des colonnettes à restituer.</li><li><b>Fleuron</b>: <b>F01</b> à restituer;</li><li><b>Gargouilles</b> : <b>G2</b>, réfection à l'identique (dito travée T01 niveau chapelle);</li></ul>

DATATION
Dernier travaux connus: <ul style="list-style-type: none"><li><b>1853-1858</b>: Restauration</li><li><b>1949</b>: Dépose du pinacle</li><li><b>1960/62</b>: Restauration</li></ul>

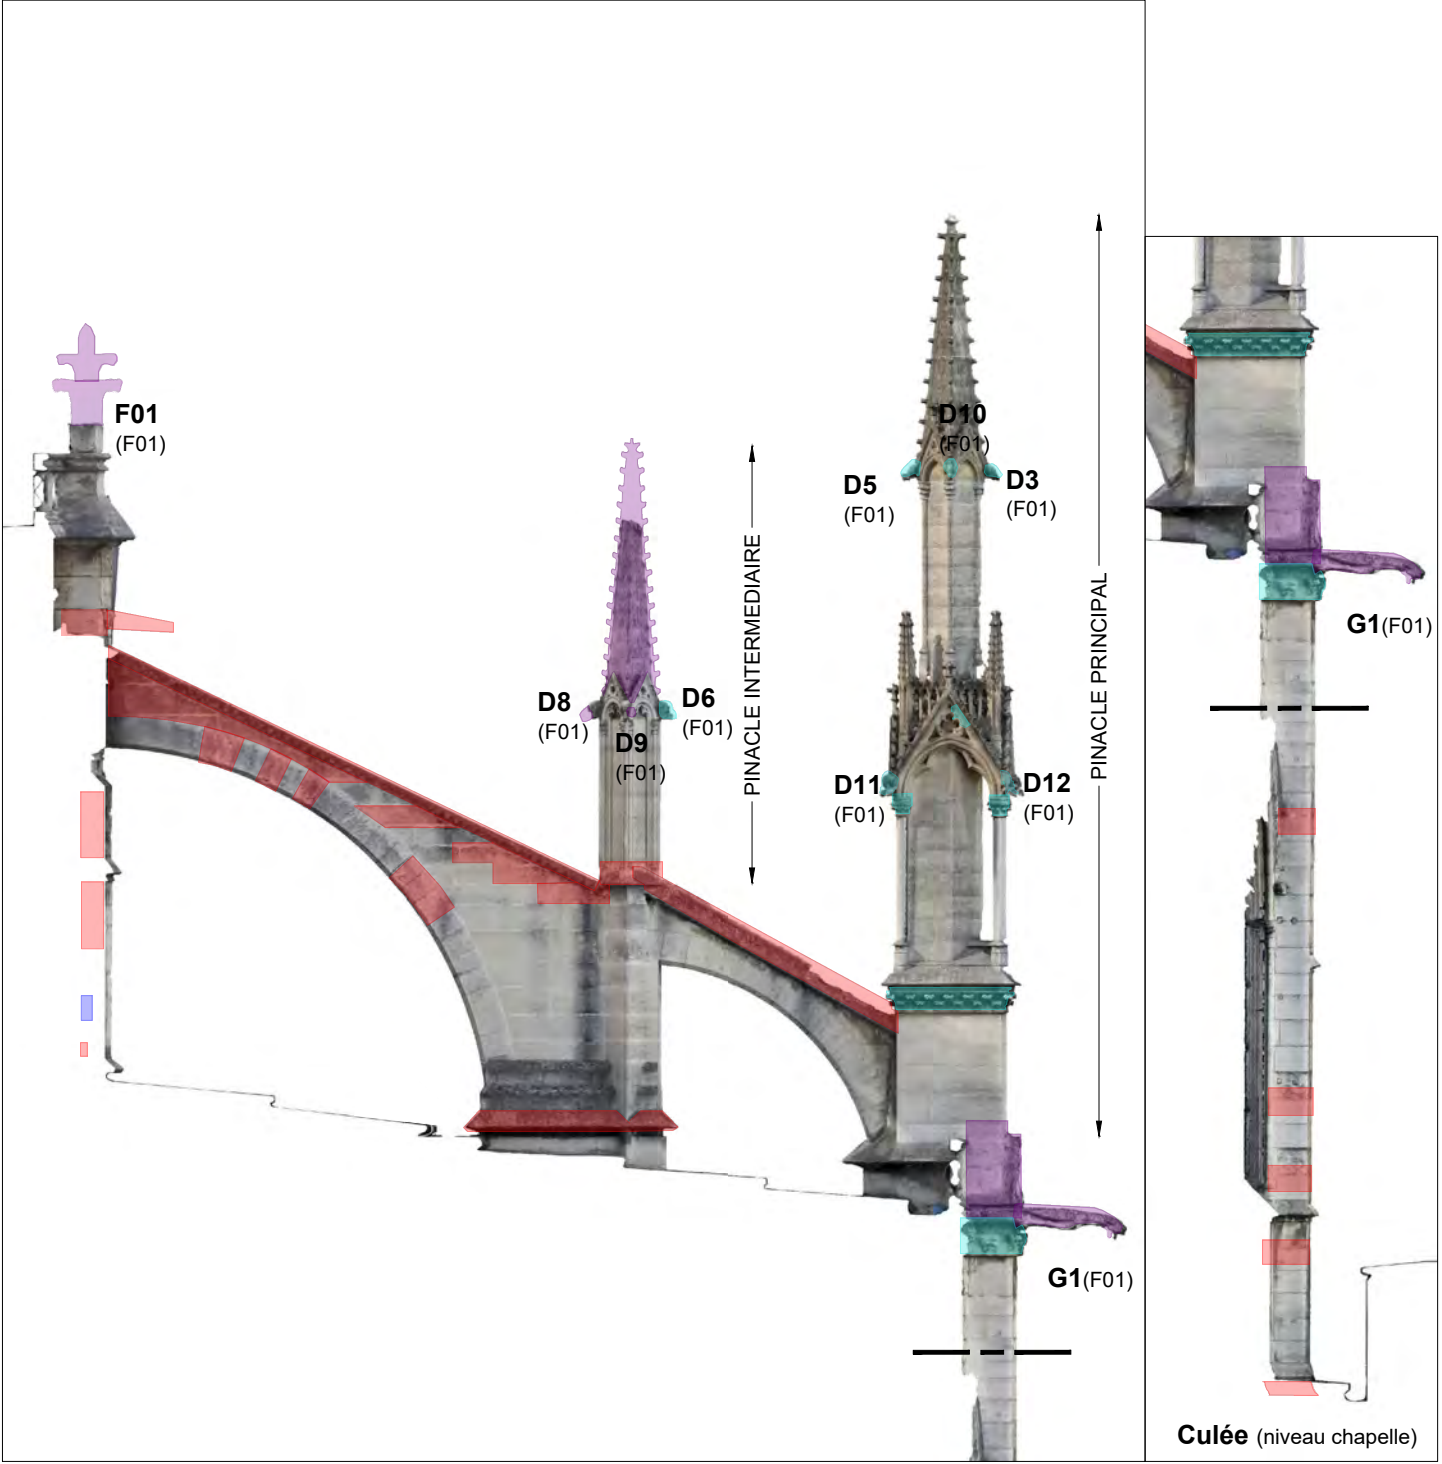
DECORS SCULPTES - Culée	LOCALISATION
<p>. <b>Pinacle principal</b> : Figures historiées <b>D3, D5, D10, D11, D12</b>, chapiteaux de colonnettes et frise à consolider</p> <p>. <b>Pinacle intermédiaire</b> : Pyramidion altéré à remplacer; figures historiées <b>D6</b> à consolider, <b>D8 et D9</b> à restituer partiellement (greffe). Base des colonnettes à restituer.</p> <p>. <b>Fleuron</b> : <b>F01</b> A restituer;</p> <p>. <b>Gargouille</b> : <b>G1</b>, réfection à l'identique (dito travée T01 - niveau chapelle);</p>

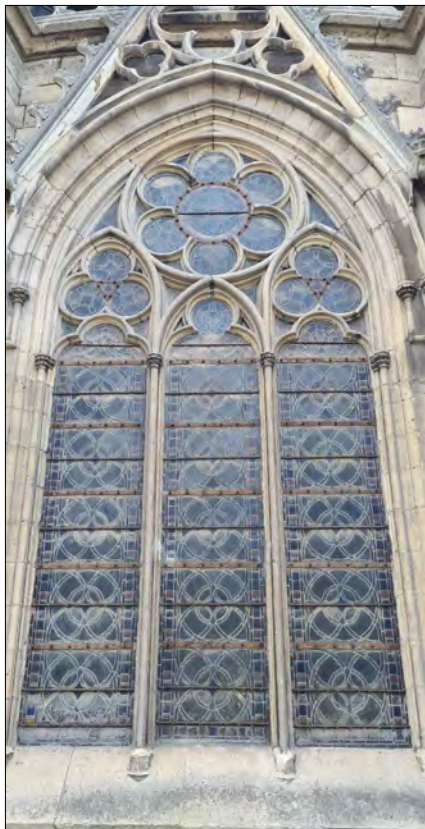
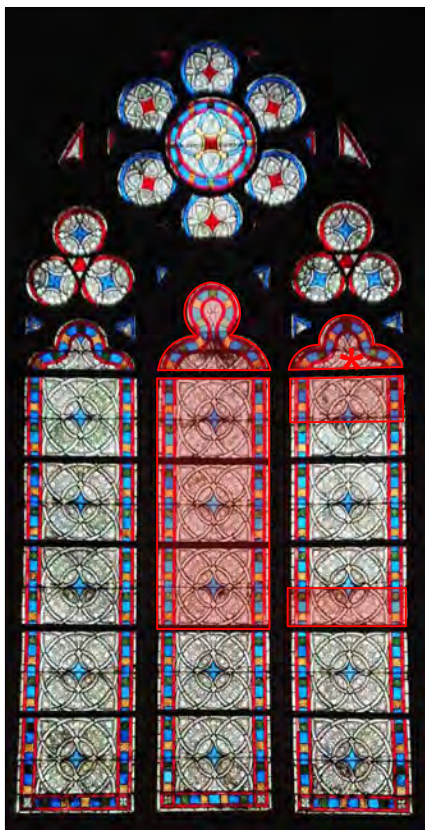
Baie 103

- . **Panneaux de vitraux** :  
Date : XIX<sup>e</sup> siècle  
Auteurs : Baptiste et Steinheil  
Etat de conservation : Encrassement important  
Intervention projetée : Restauration en atelier
- . **Serrurerie** : Corrodée. En très mauvaise état de conservation
- . **Protection grillagée** : Sans

Type: Barlotières, scellés au plomb. Fers très corrodés. Vergettes Ø 12 embouties. Feuillard l=40mm trop courts.

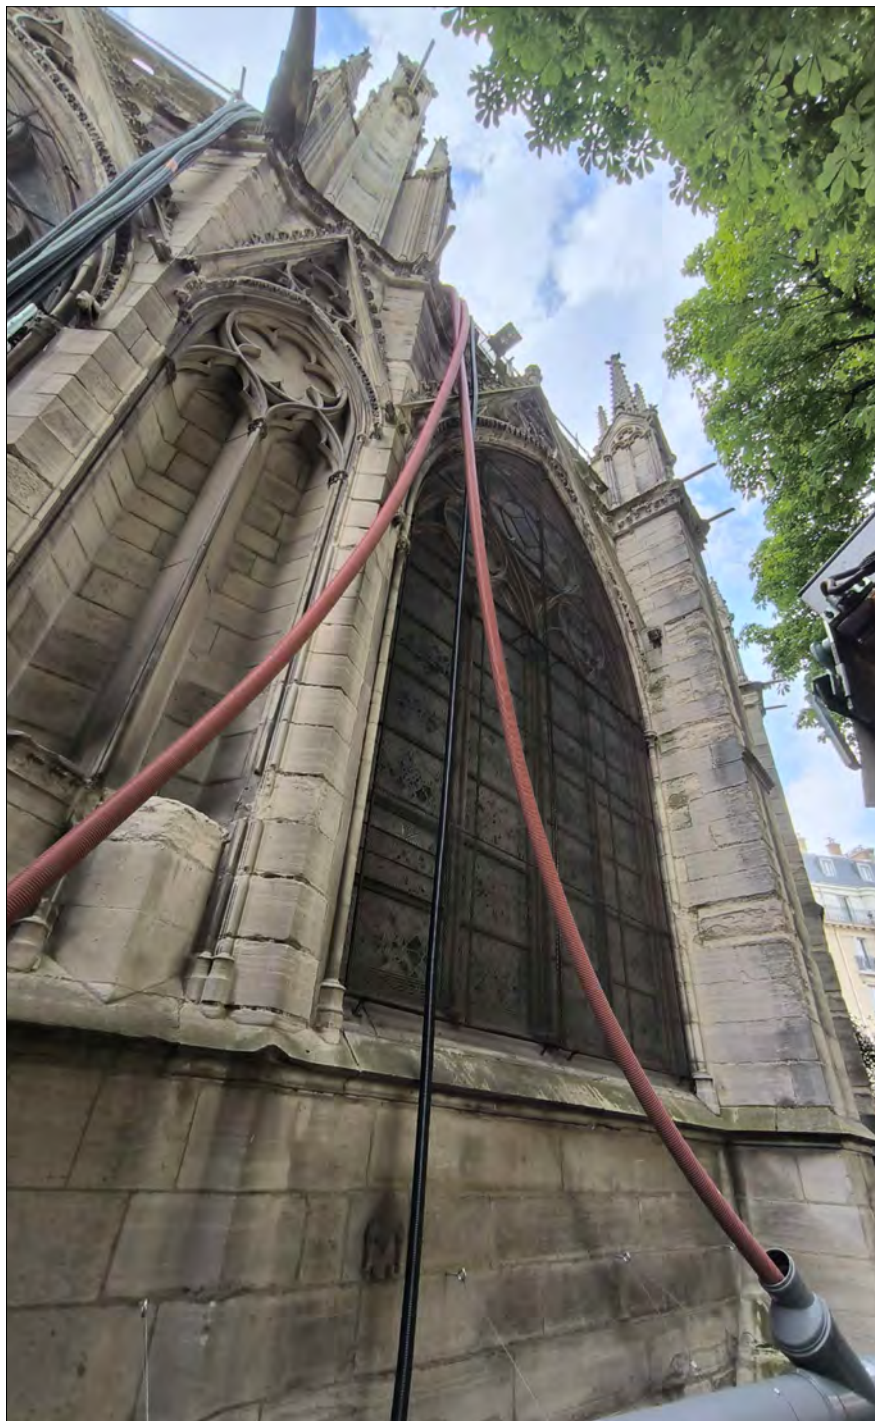
DECORS SCULPTES - Culée	LOCALISATION
<ul style="list-style-type: none"><li><b>Pinacle inférieur:</b> Altéré, à restituer - <b>D13 à D16</b>, à nettoyer par microgommage, tête à restituer (<b>D13</b>)</li><li><b>Pinacle médian:</b> <b>D17 et D18</b>, altérés, à restituer.</li><li><b>Pinacle supérieur:</b> Pinacle altéré et 4 pyramidions, manquants, à restituer, <b>D19 et D20</b> à nettoyer par microgommage, tête à restituer (<b>D19</b>), crochets des gâbles manquants, à restituer (greffes)</li><li><b>Fleuron, gargouille:</b> Réfection à l'identique, cf. Travée T03, niveau chapelle et tribune</li></ul>

Fissure, déversement du pinacle		<b>CHT03</b>	
		<b>F</b>	
		Ech. : 1/100	
		Février 2025

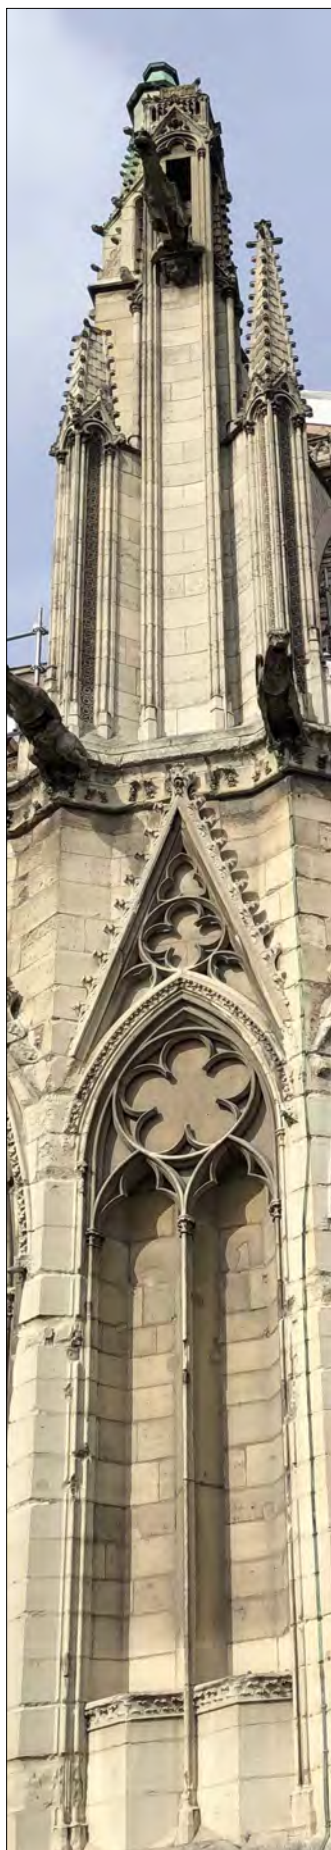
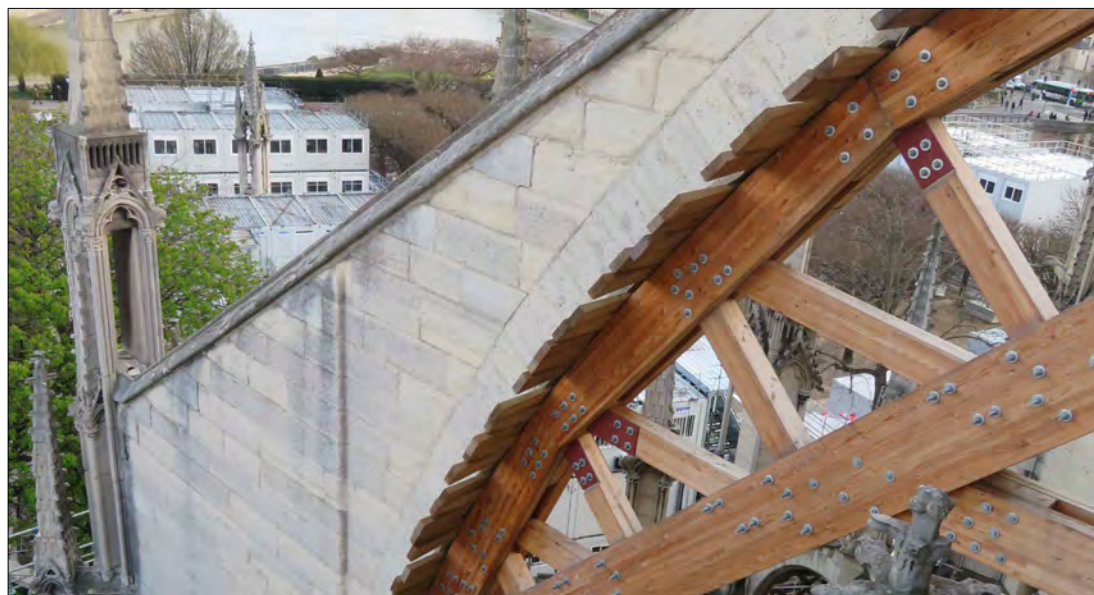
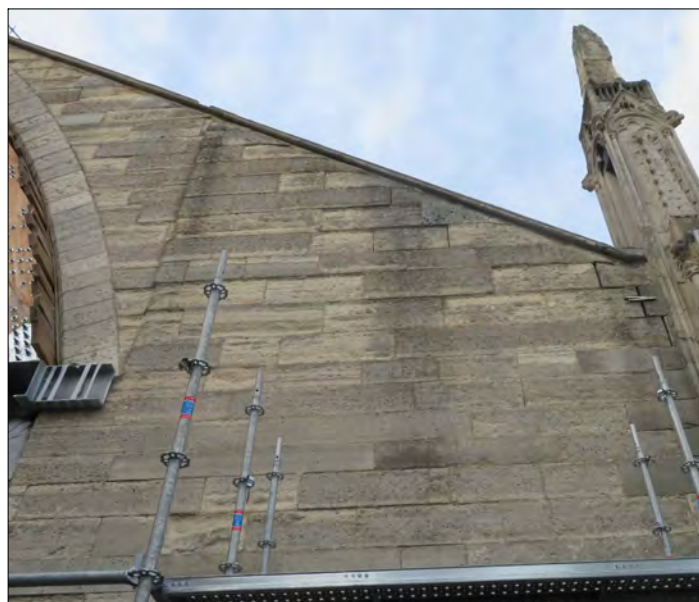
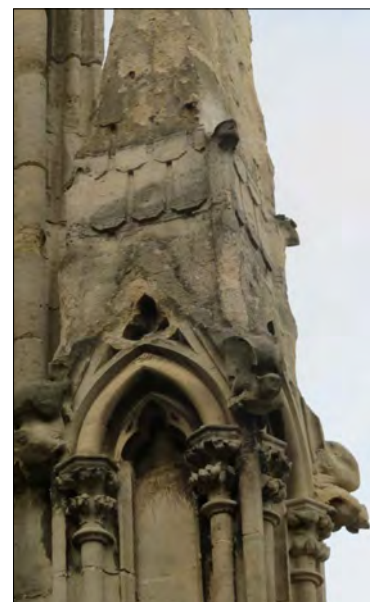
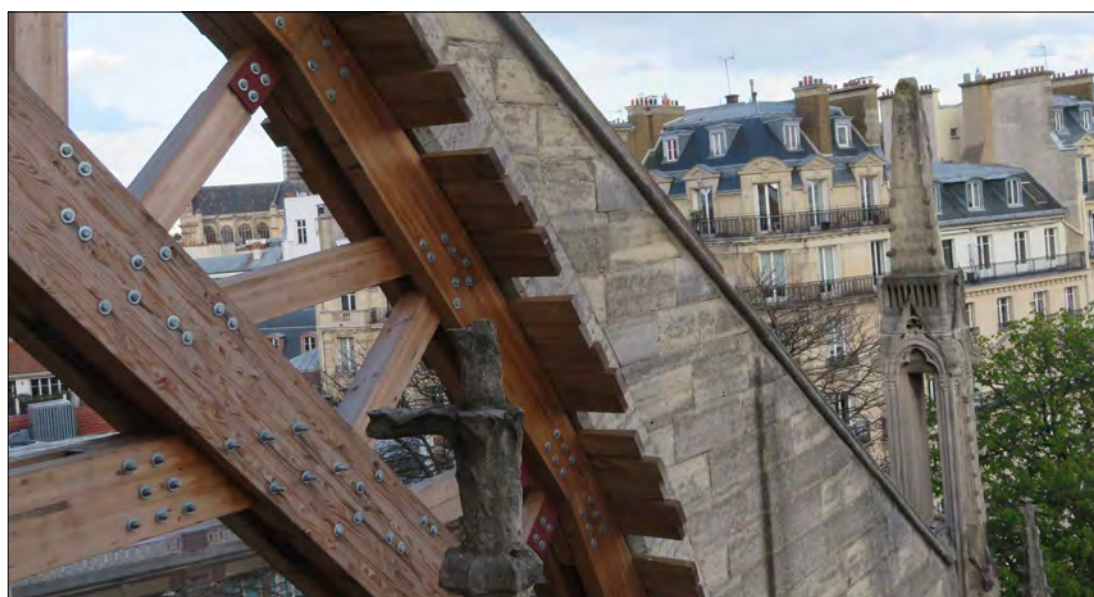
EXTERIEUR Localisation : Choeur - Abside Travée : T03

Rapport photographique 2/3  
Principaux désordres
