# CATHÉDRALE NOTRE-DAME DE PARIS

## PHASE 3 – TRAVAUX DE RESTAURATION POST-2024 SOUS-OPERATION n° 1

### RESTAURATION DU CHEVET

#### DOSSIER DE CONSULTATION DES ENTREPRISES

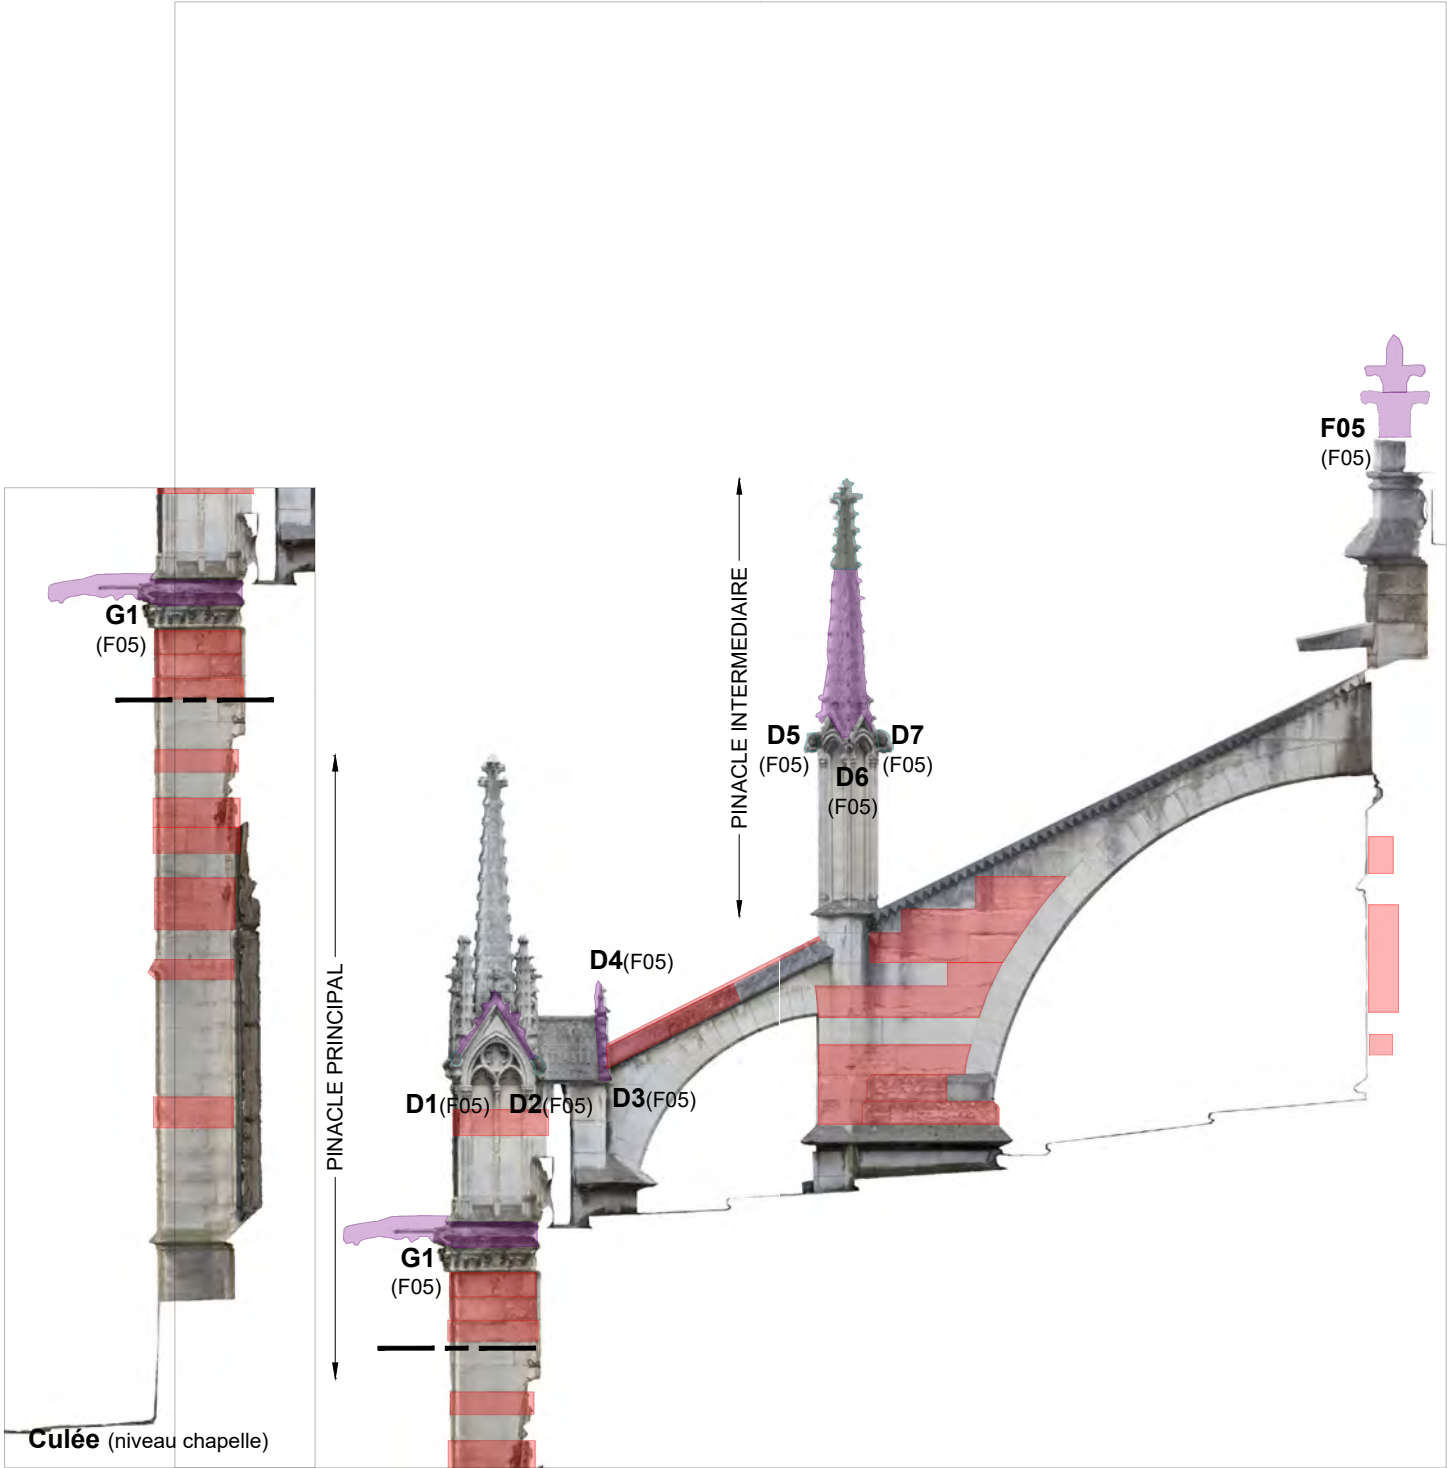
DECORS SCULPTES - Culée	LOCALISATION
<p>. <b>Pinacle principal</b> : Figures historiées <b>D1 à D4</b> à nettoyer par microgommage et à consolider; restitutions partielles (greffe)</p> <p>. <b>Pinacle intermédiaire</b> : Figures historiées <b>D5 et D7</b> à consolider. Refection à l'identique du gâble</p> <p>. <b>Fleuron</b> : <b>F05</b>, A restituer</p> <p>. <b>Gargouille</b> : <b>G1</b>, restitution à l'identique (dito travée T05 niveau chapelle)</p>

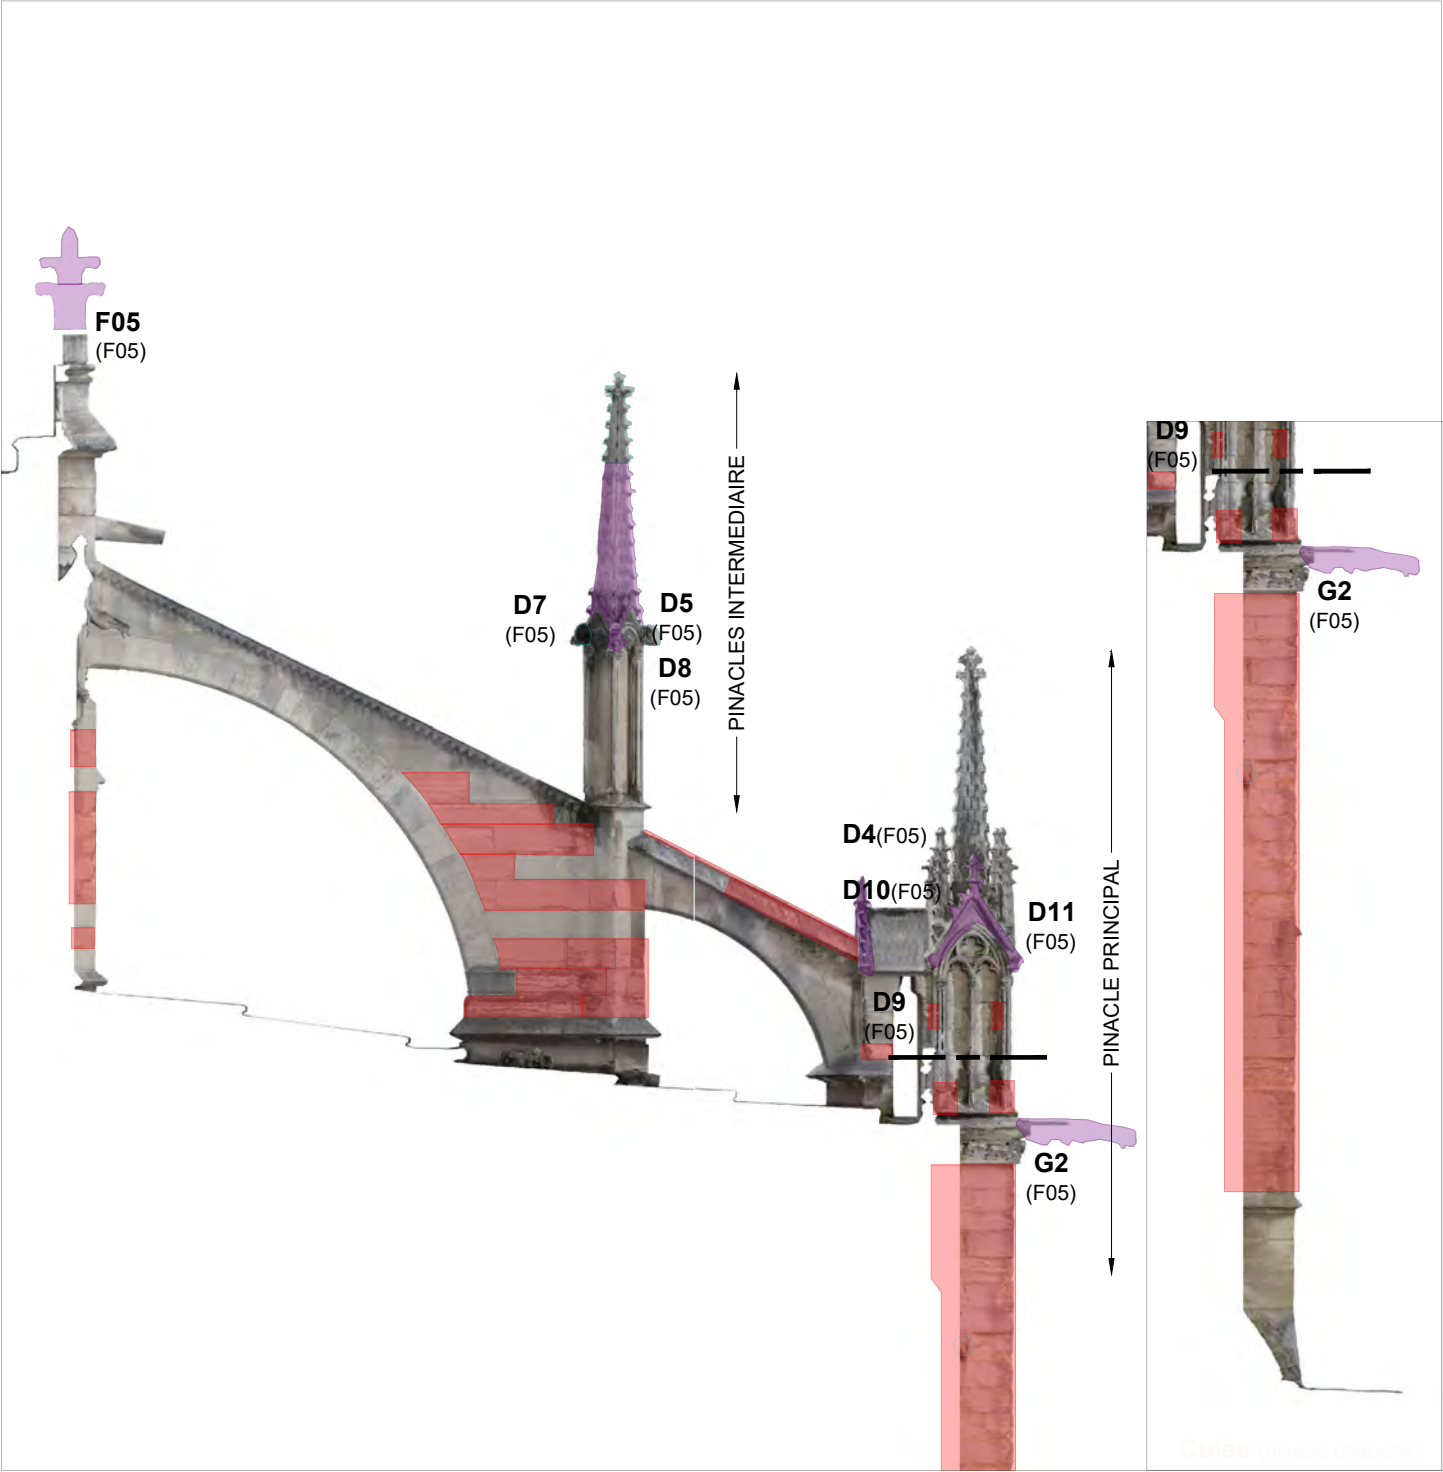
<div style="display: flex; justify-content: space-between;"> <div> <b>CHT05</b> <b>F</b> </div> <div>           Ech. : 1/100 Février 2025         </div> </div>

DECORS SCULPTES - Culée	LOCALISATION
<p><b>. Pinnacle principal :</b> Figures historiées <b>D4, D9 à D11</b> à nettoyer par microgommage et à consolider; restitutions partielles (greffe)</p> <p><b>. Pinnacle intermédiaire :</b> Figures historiées <b>D5, D7 et D8</b> à consolider. Pyramidion à refaire à l'identique.</p> <p><b>. Fleuron :</b> <b>F05</b>, A restituer: <b>tête D8</b></p> <p><b>. Gargouille :</b> <b>G2</b>, restitution à l'identique (dito travée T05 niveau chapelle)</p>

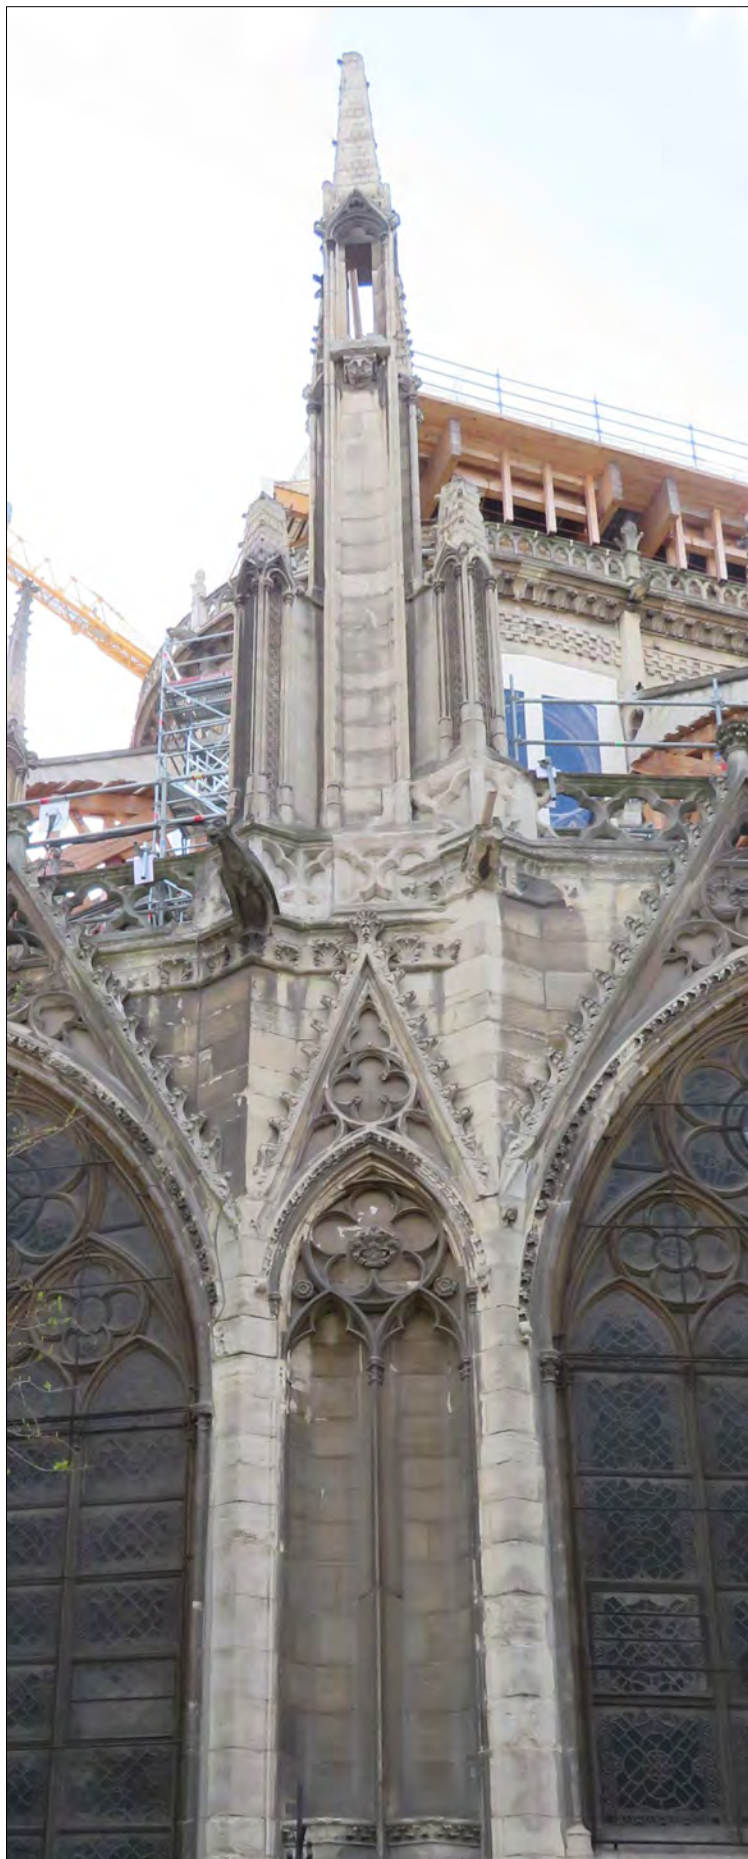
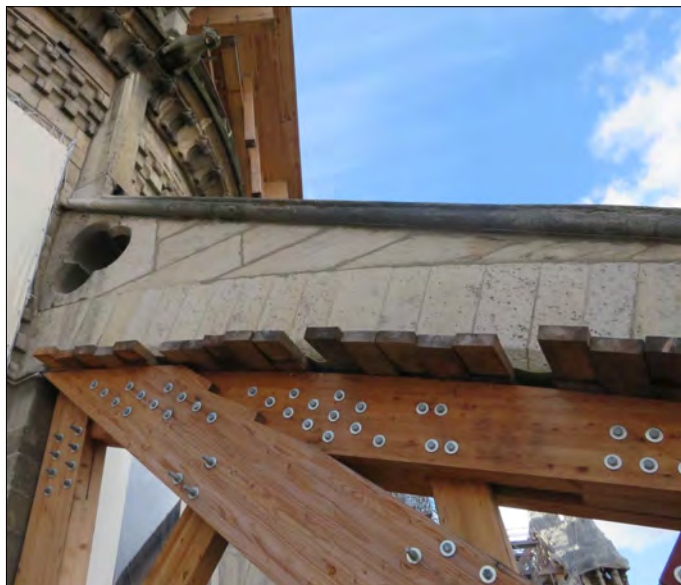
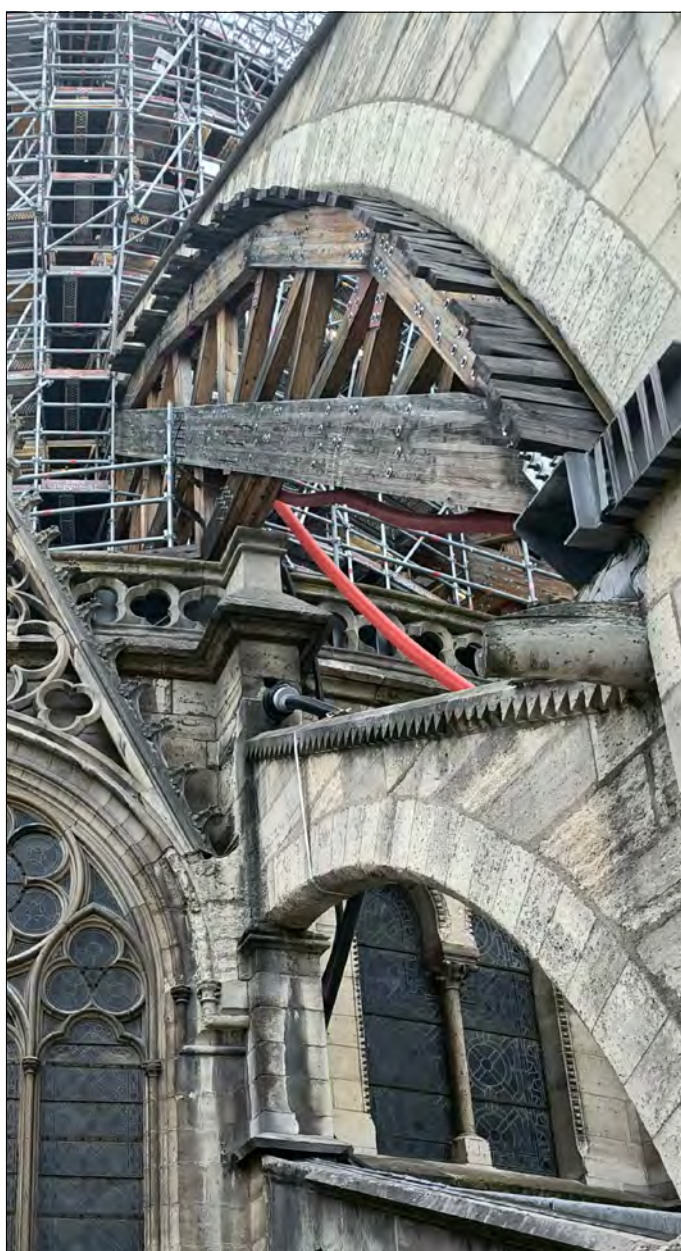
PARTIE HAUTE (baies hautes) - Traitée avec la travée T11

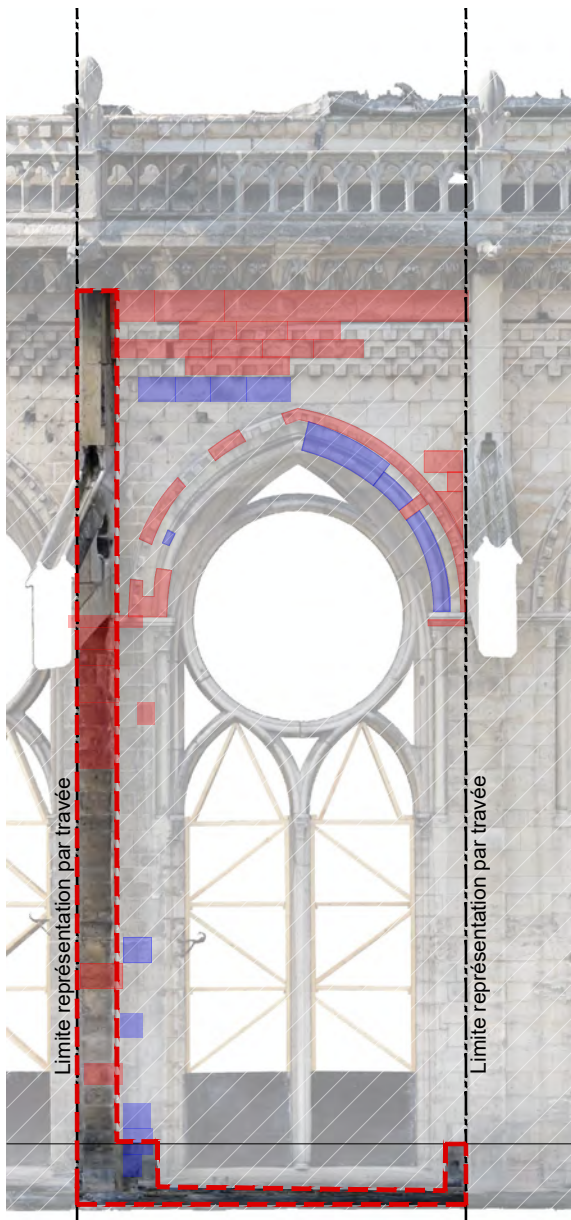
Baie 203

PARTIE HAUTE

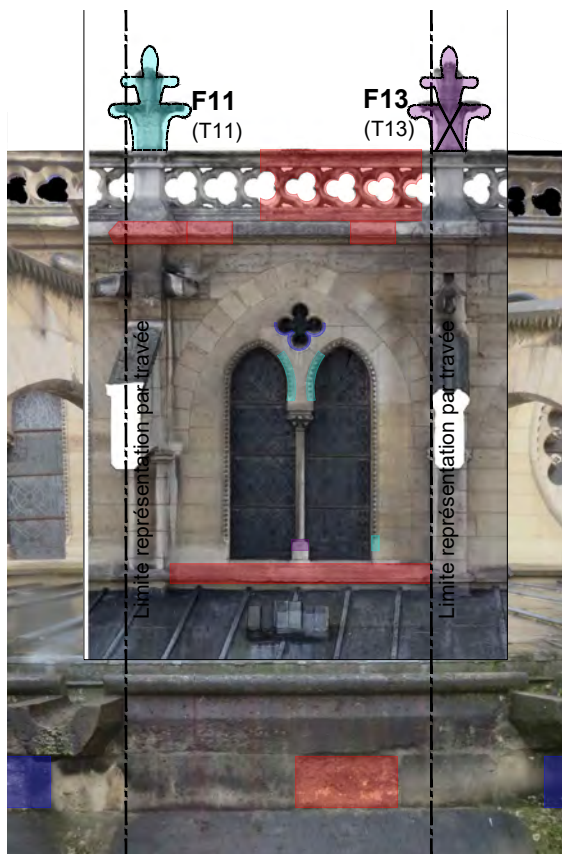
Baie 109

TRIBUNE

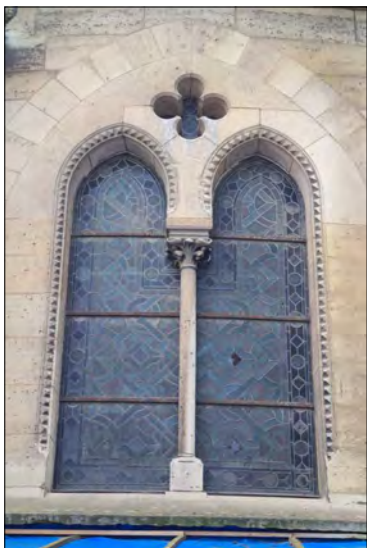
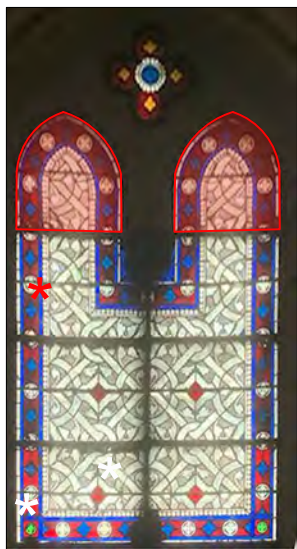
Vue intérieure Baie 109

Type: Cadre périphérique et barlotières 30/15 mm, passant devant le meneau, scellés au plomb. Fers corrodés.

Type de pose: intérieure. Calfeutrements et scellements HS. Bavette métallique en appui corrodée.

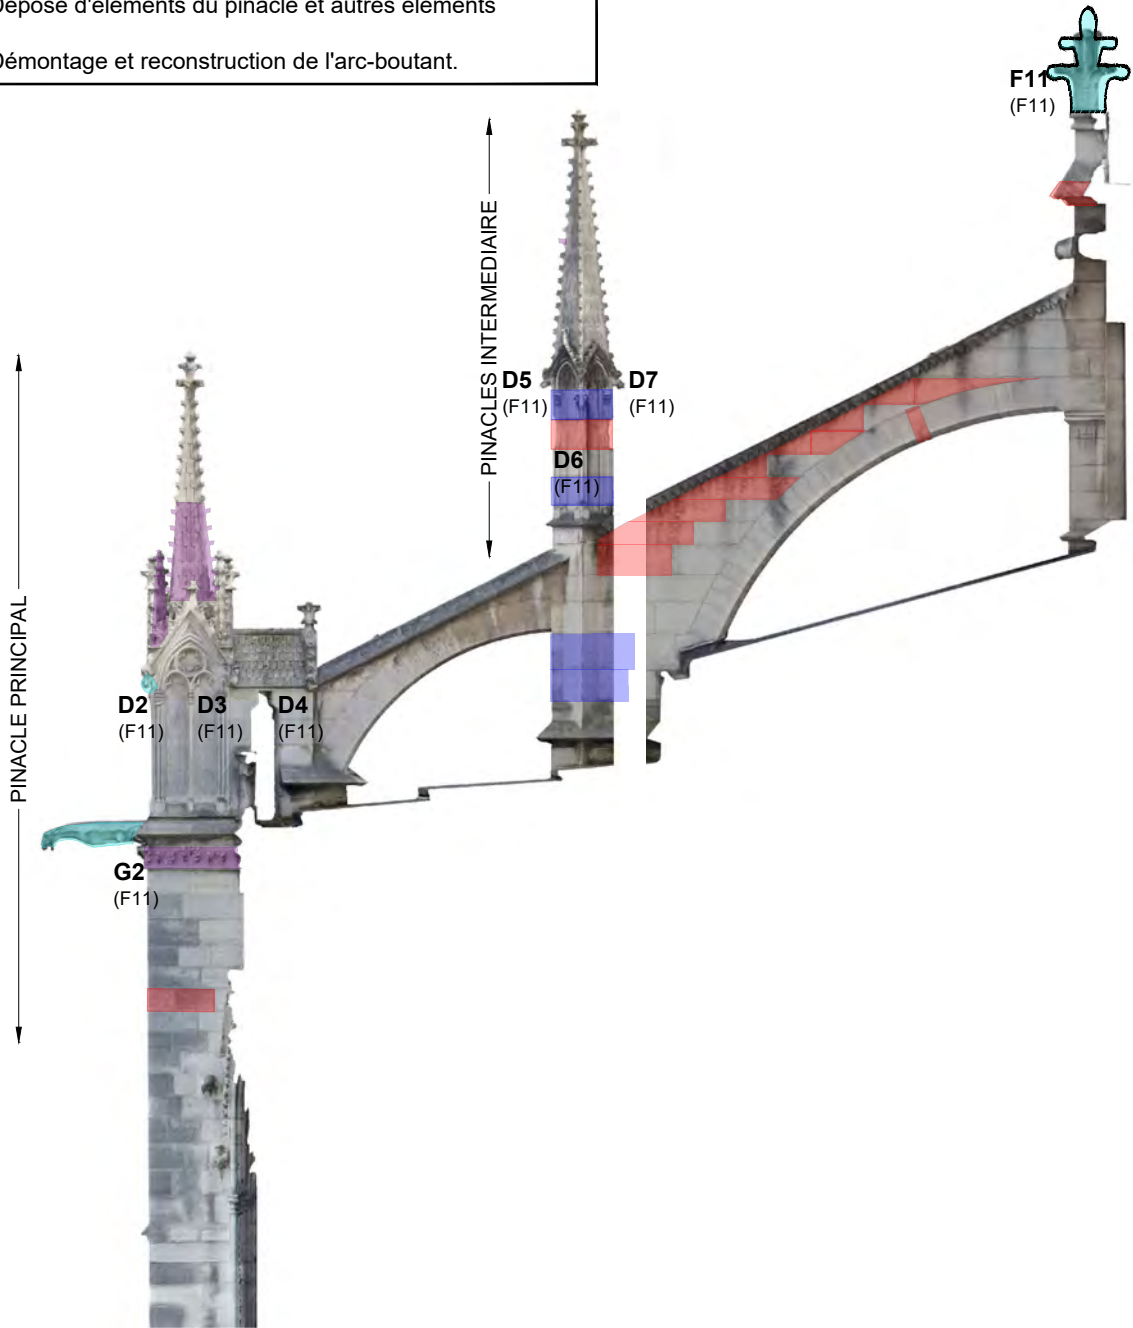
DECORS SCULPTES - Culée	LOCALISATION
<p>. <b>Pinacles inférieurs</b> : Un pyramidion manquant, à remplacer.  <b>D2</b> à consolider  <b>D3, D4</b> à nettoyer par microgommage</p> <p>. <b>Pinacle médiant</b> : Élément bas altéré à restituer</p> <p>. <b>Pinacle supérieur</b> : <b>D5, D7</b> à nettoyer par microgommage  <b>D6</b> à Tête à restituer (greffe)</p> <p>. <b>Fleuron</b> : <b>F11</b>, Dito Travée 11, niveau tribune  A reposer après nettoyage par microgommage</p>

DATATION
<p>Derniers travaux connus :</p> <p>. <b>1853-1858</b> : Démontage et reconstruction avec matériaux en remplois</p> <p>. <b>1949</b> : Dépose d'éléments du pinacle et autres éléments sculptés</p> <p>. <b>1980</b> : Démontage et reconstruction de l'arc-boutant.</p>

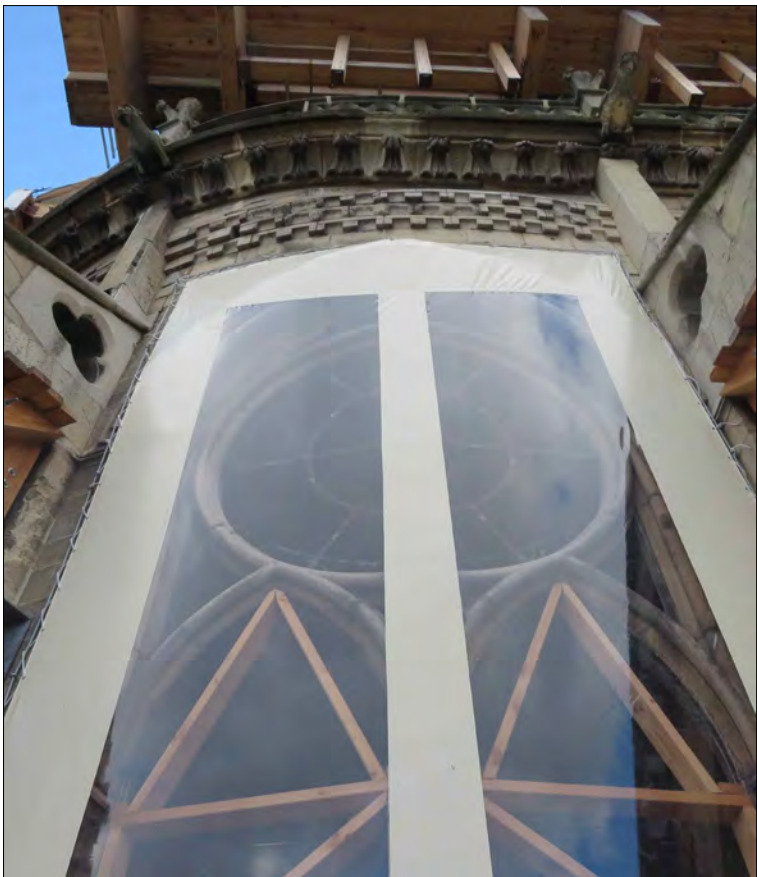
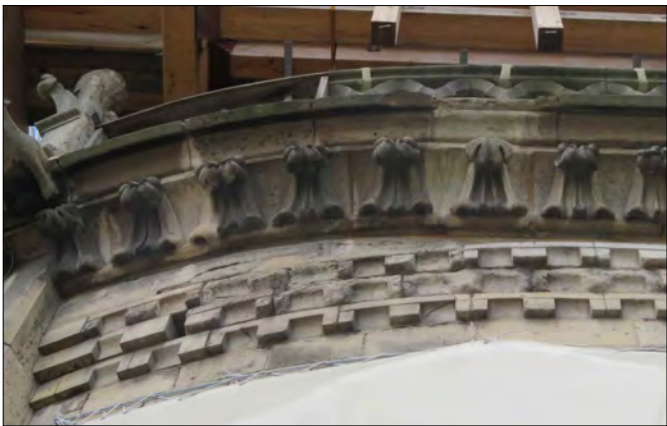
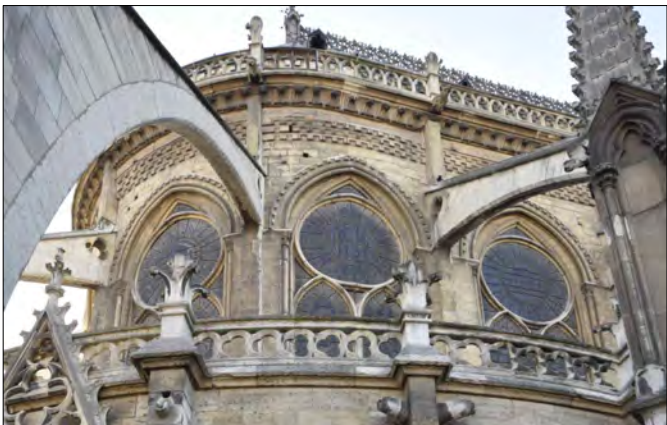
PARTIE HAUTE (baies hautes)

Avant incendie - Cliché AGP (2017)

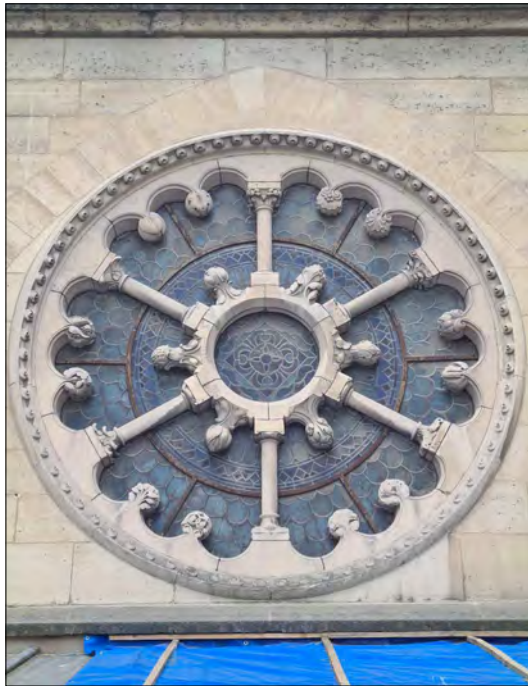
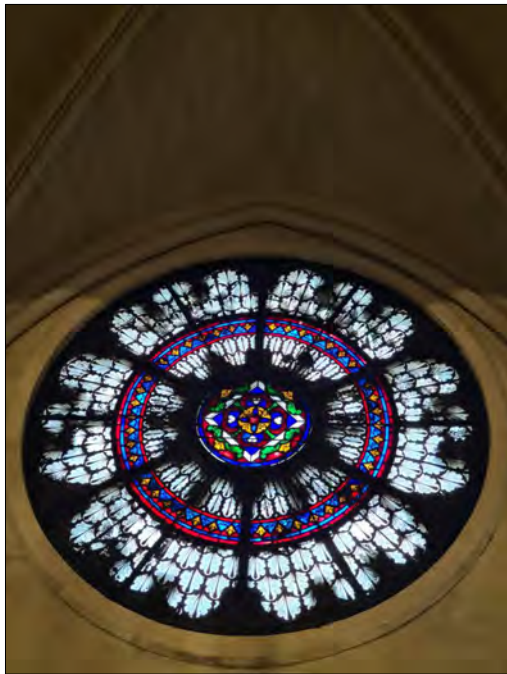
Baie 111

1. Descriptif - Etat existant:
- . **Structure en pierre:** Oculus à remplage rayonnant du XIX<sup>e</sup> s.  
Joints en plomb.
  - . **Panneaux de vitraux:**  
Date: XIX<sup>e</sup> s.    Auteurs: Baptiste. Steinheil (cartons)  
Type: Verrière à motif géométrique en grisaille polychrome.

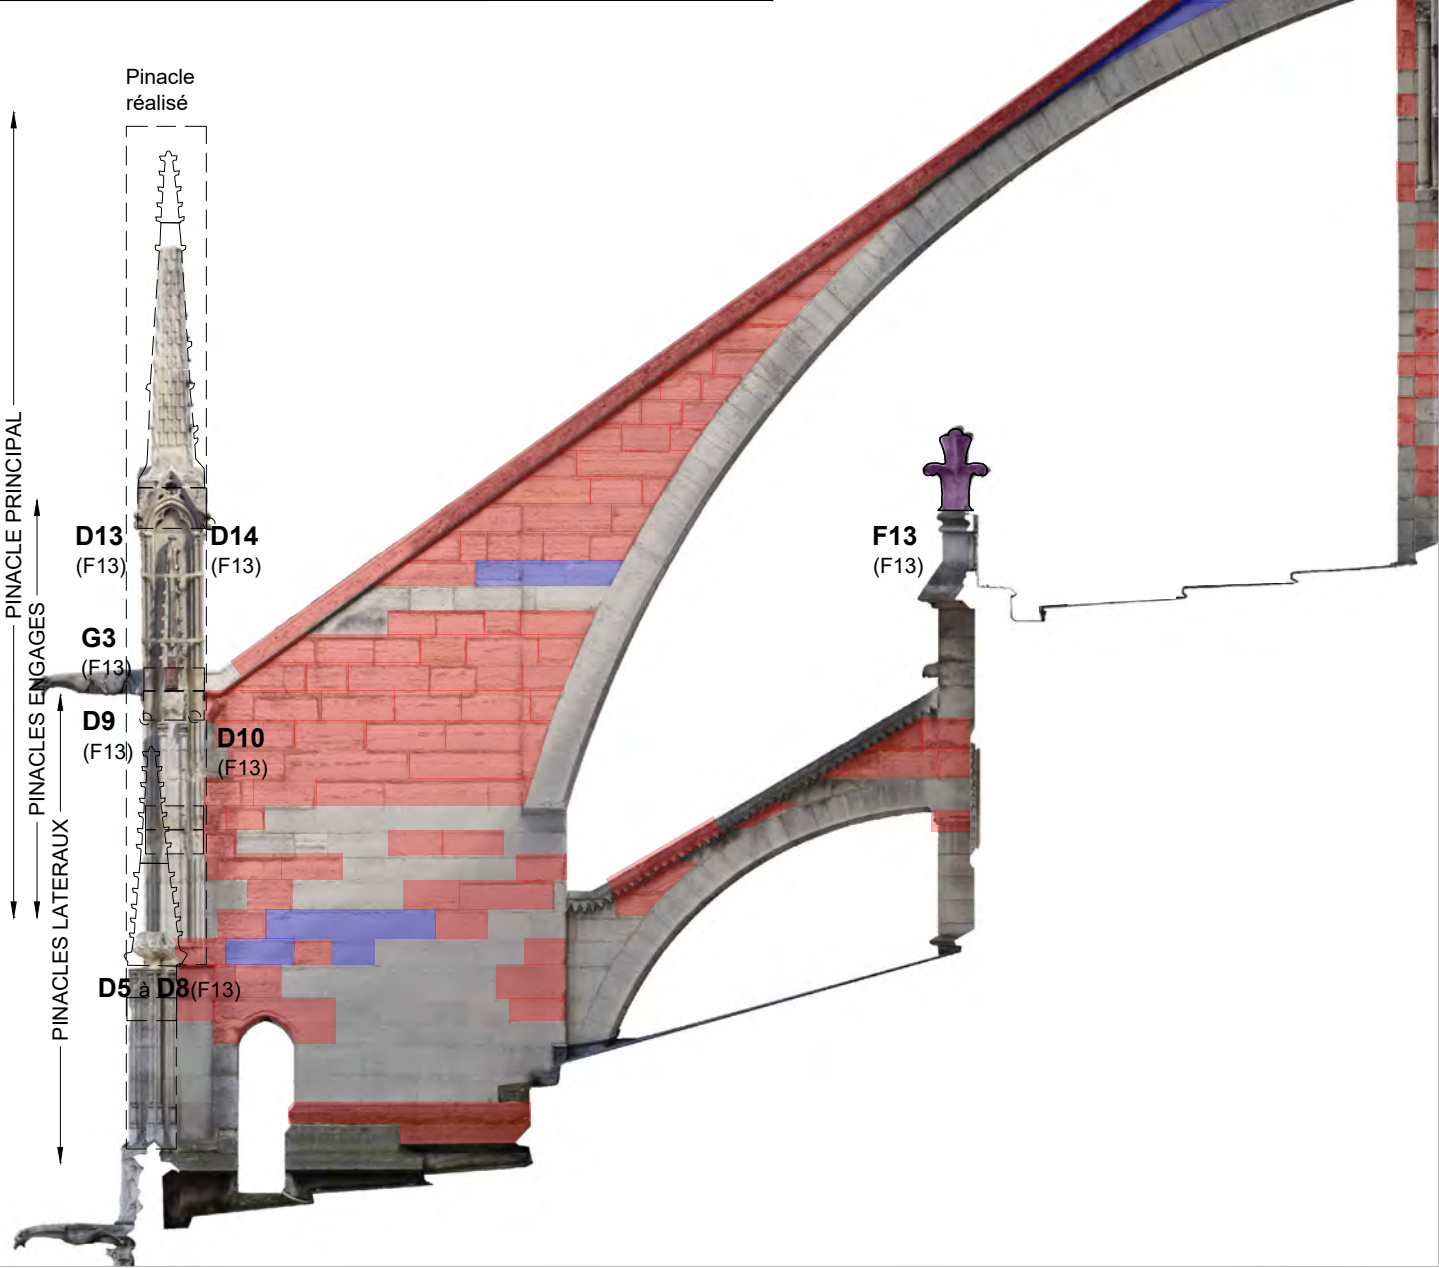
DECORS SCULPTES - Culée	LOCALISATION
<b>. Pinacles :</b> <i>Réalisés en phase II</i>  <b>. Fleuron :</b> <b>F13</b> , Dito Travée T13, niveau tribune Mauvais état, à remplacer

DATATION
Derniers travaux connus : <b>. 1853-1858 :</b> Démontage et reconstruction avec matériaux en remplois <b>. 1940 :</b> Dépose d'éléments du pinacle et autres éléments sculptés

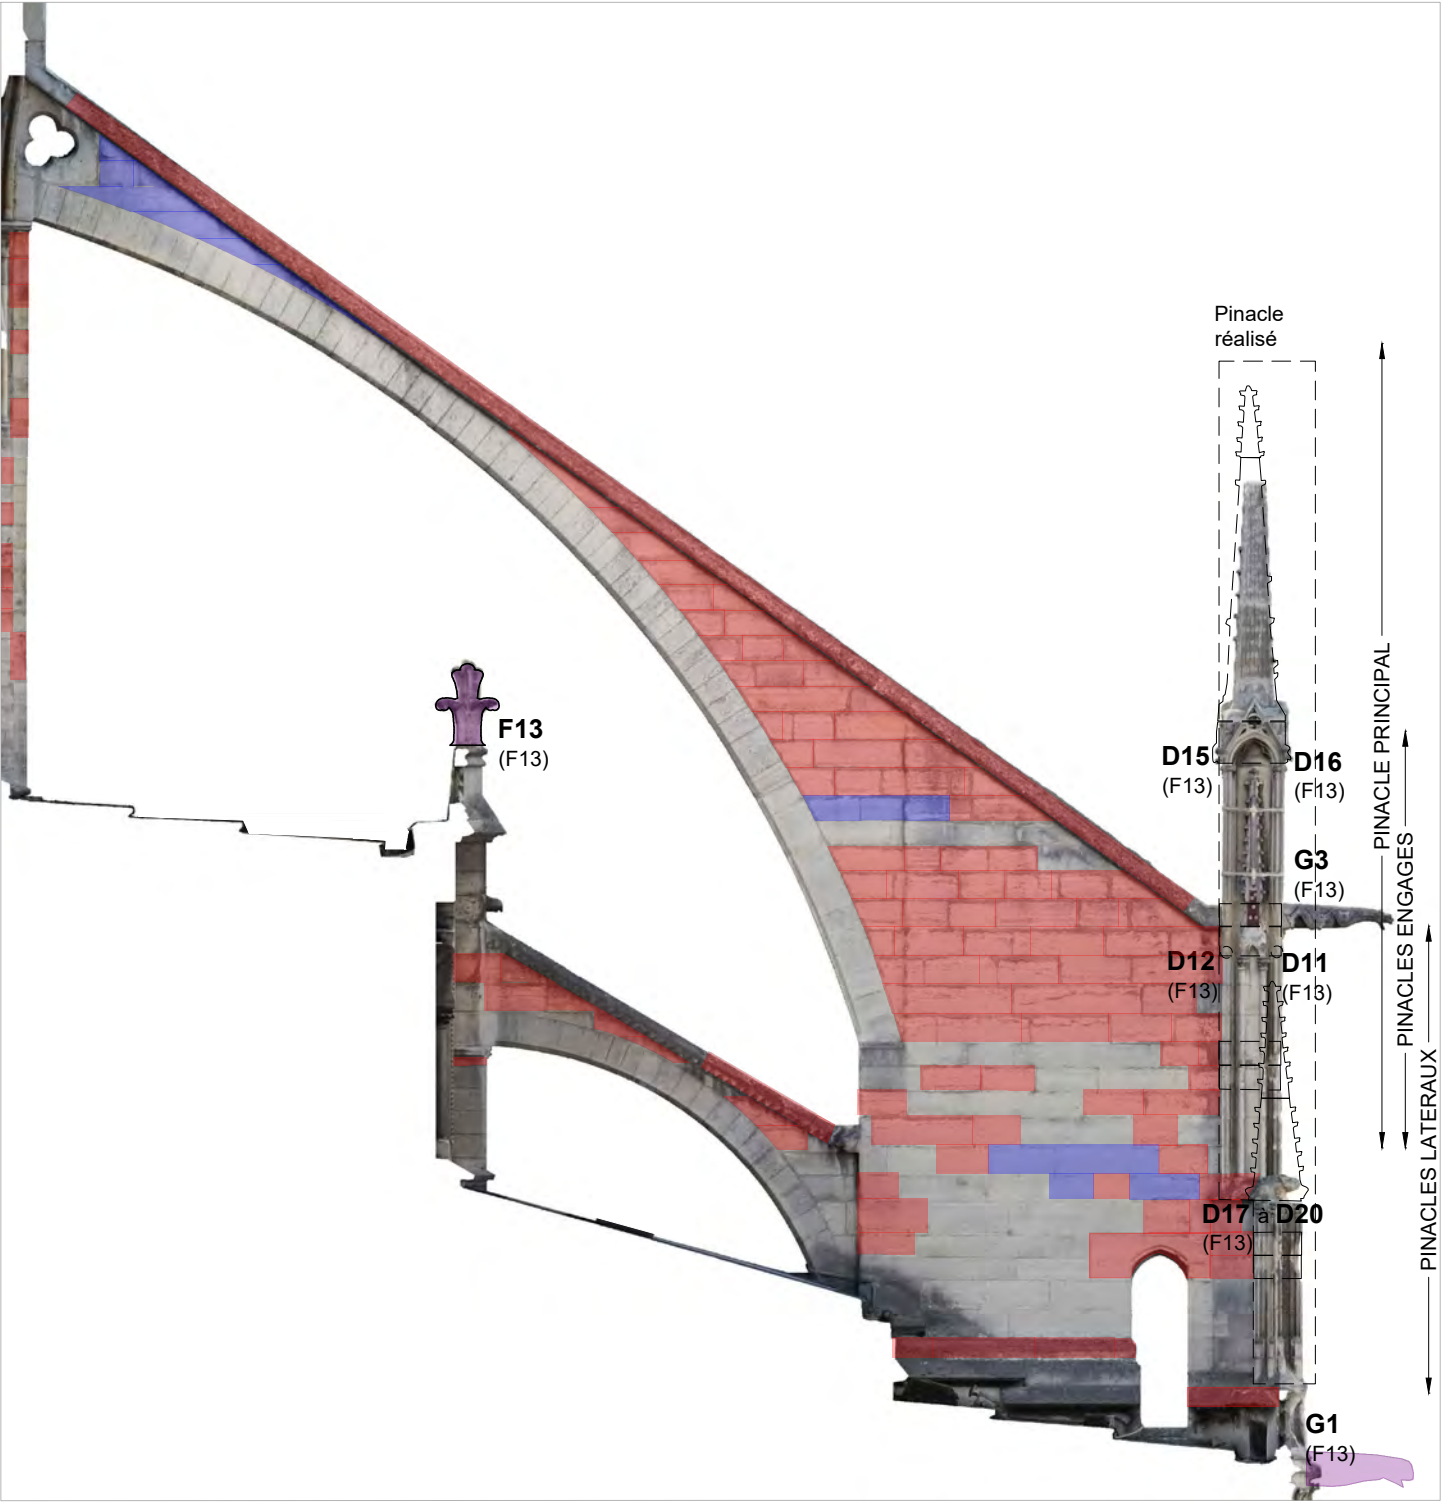
DECORS SCULPTES - Culée	LOCALISATION
<p>. <b>Pinacles :</b> <i>Réalisés en phase II</i></p> <p>. <b>Fleuron :</b> <b>F13</b>, Dito Travée T13, niveau tribune Mauvais état, à remplacer</p>

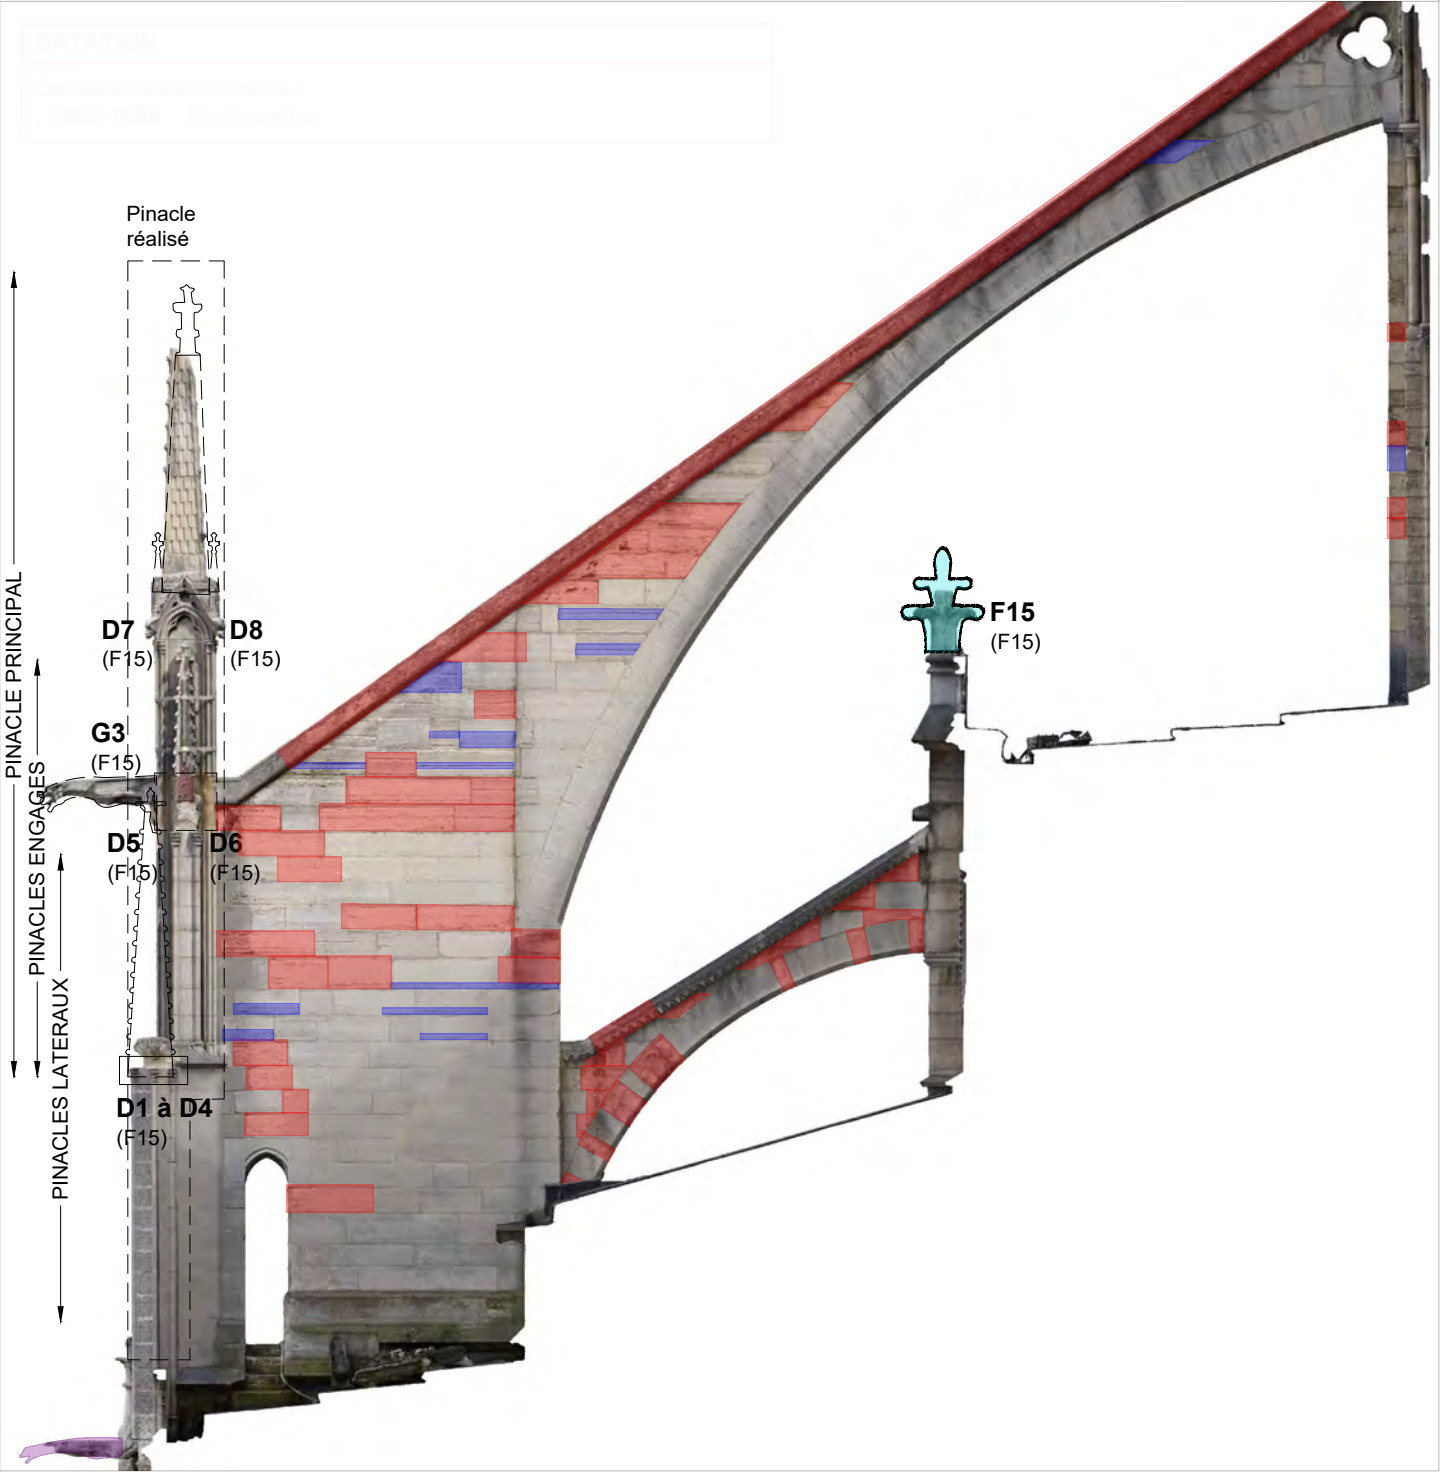
DECORS SCULPTES - Culée	LOCALISATION
<p>. <b>Pinacles :</b> <i>Réalisés en phase II</i></p> <p>. <b>Fleuron :</b> <b>F15</b>, Dito Travée T15, niveau tribune A reposer après nettoyage et microgommage</p>

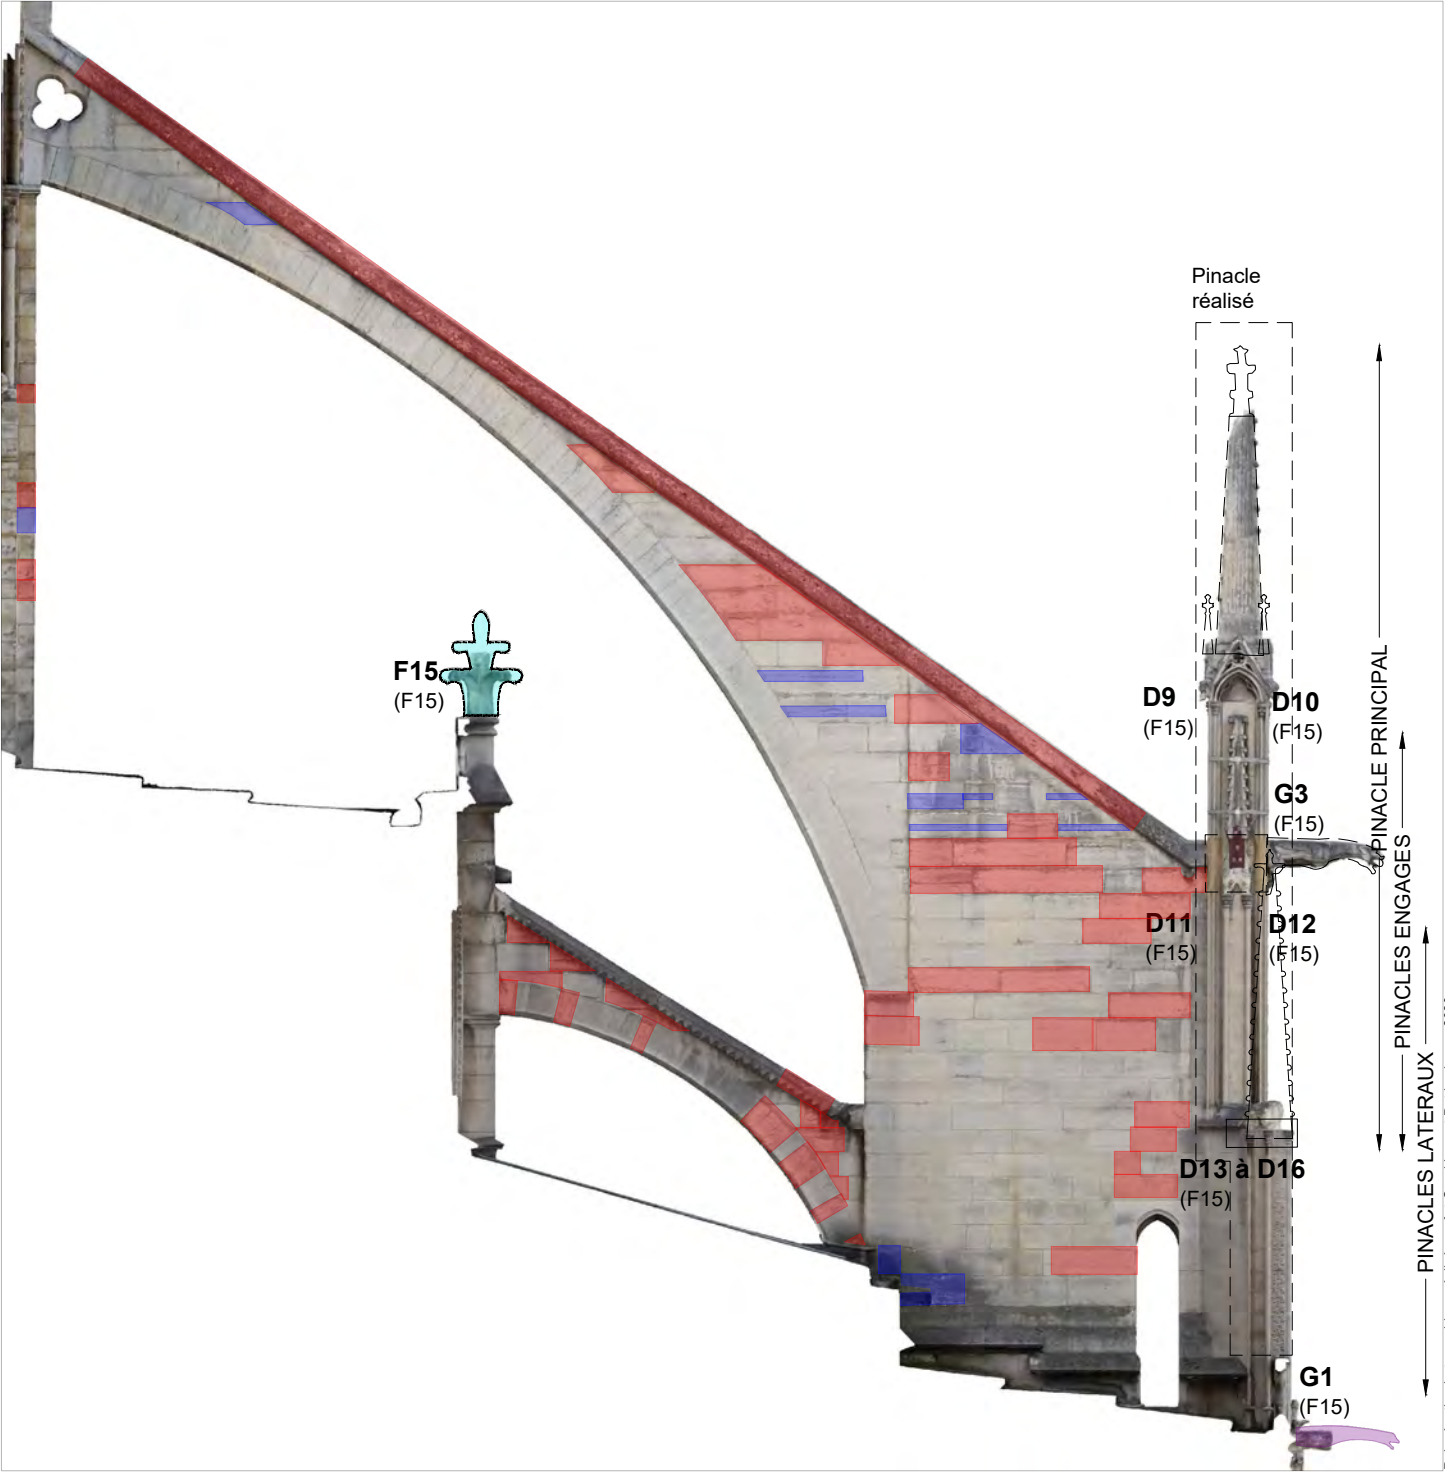
DECORS SCULPTES - Culée	LOCALISATION
<p>. <b>Pinacles :</b> <i>Réalisés en phase II</i></p> <p>. <b>Fleuron :</b> <b>F15</b>, Dito Travée T15, niveau tribune A reposer après nettoyage et microgommage</p>

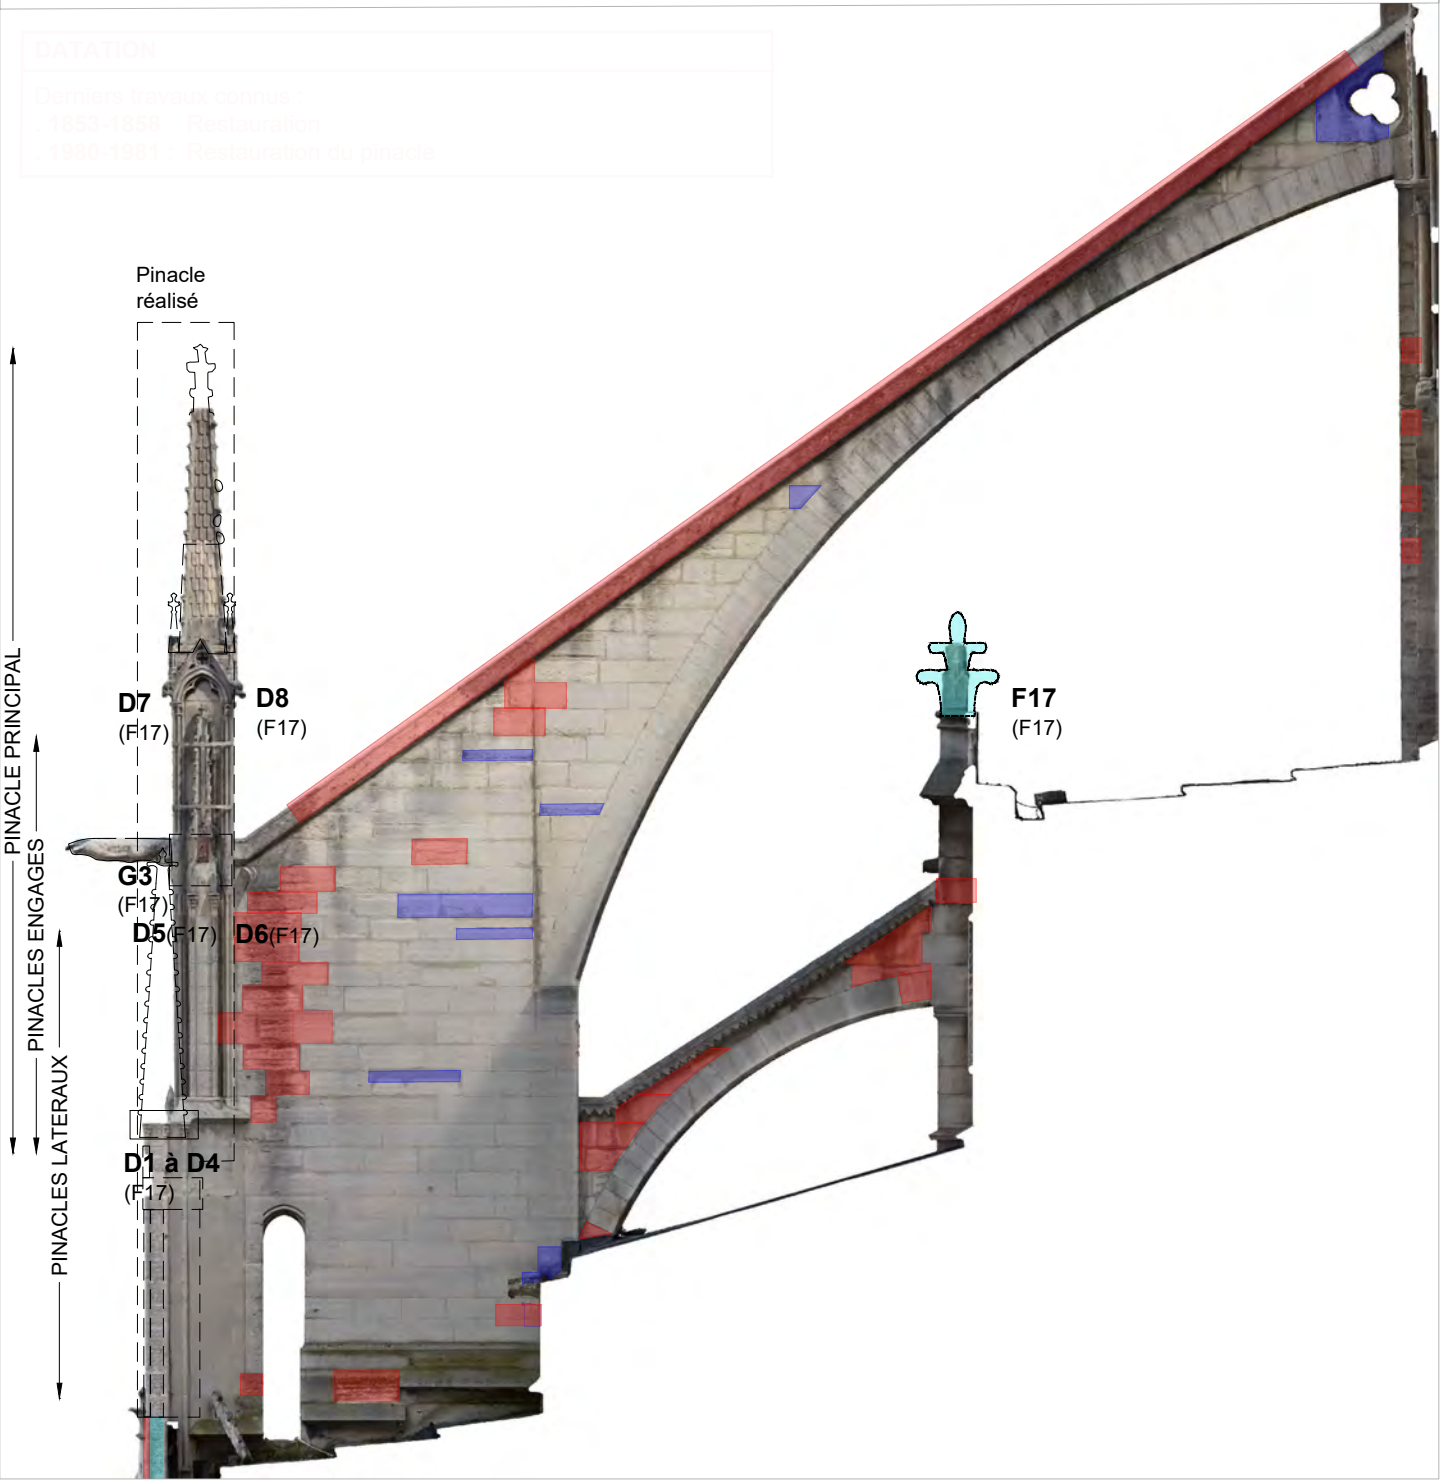
DECORS SCULPTES - Culée	LOCALISATION
<p>. <b>Pinacle :</b> <i>Travaux réalisés en Phase II</i></p> <p>. <b>Fleuron:</b> <b>F17</b>, niveau tribune, à reposer après nettoyage et consolidation</p>
