# CATHÉDRALE NOTRE-DAME DE PARIS

## PHASE 3 – TRAVAUX DE RESTAURATION POST-2024 SOUS-OPERATION n° 1

### RESTAURATION DU CHEVET

#### DOSSIER DE CONSULTATION DES ENTREPRISES

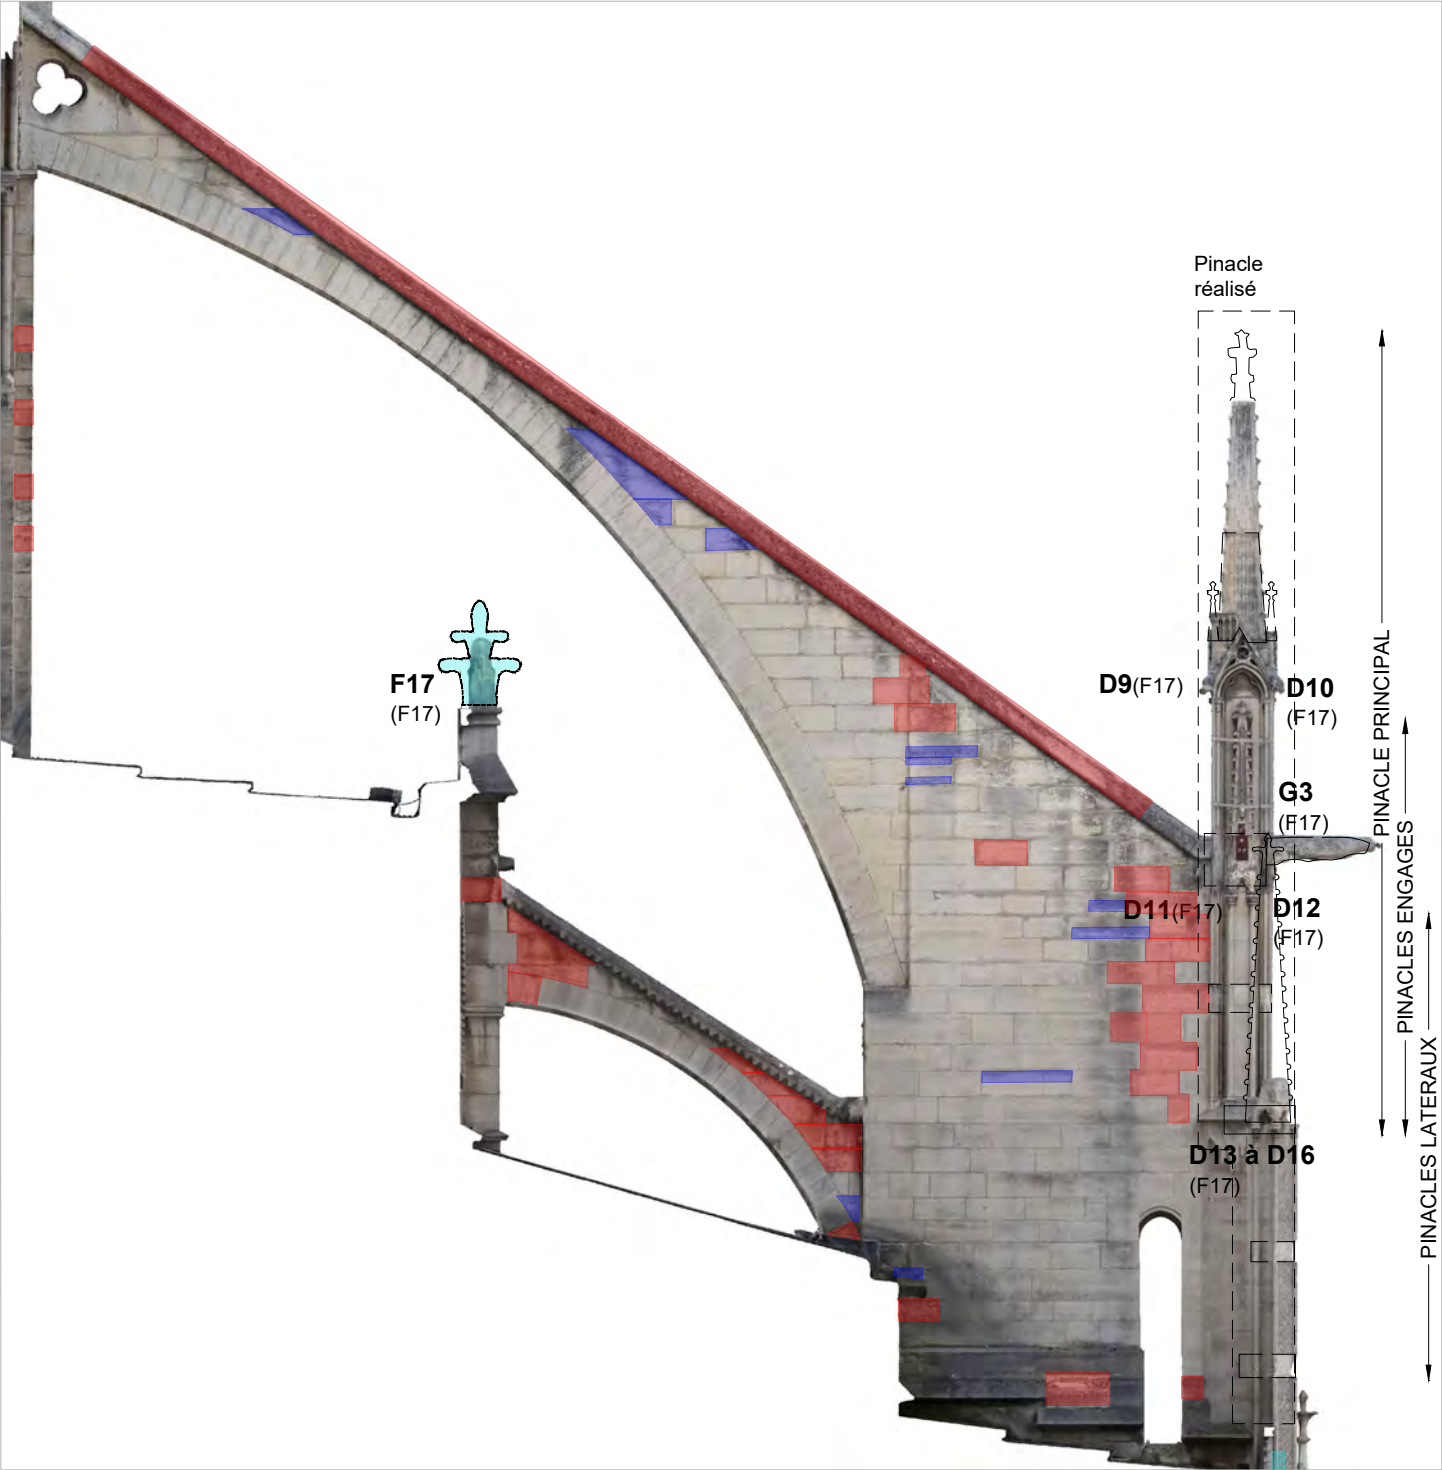
DECORS SCULPTES - Culée	LOCALISATION
. Pinnacle : <i>Travaux réalisés en Phase II</i>  . Fleuron: <b>F17</b> , niveau tribune, à reposer après nettoyage et consolidation

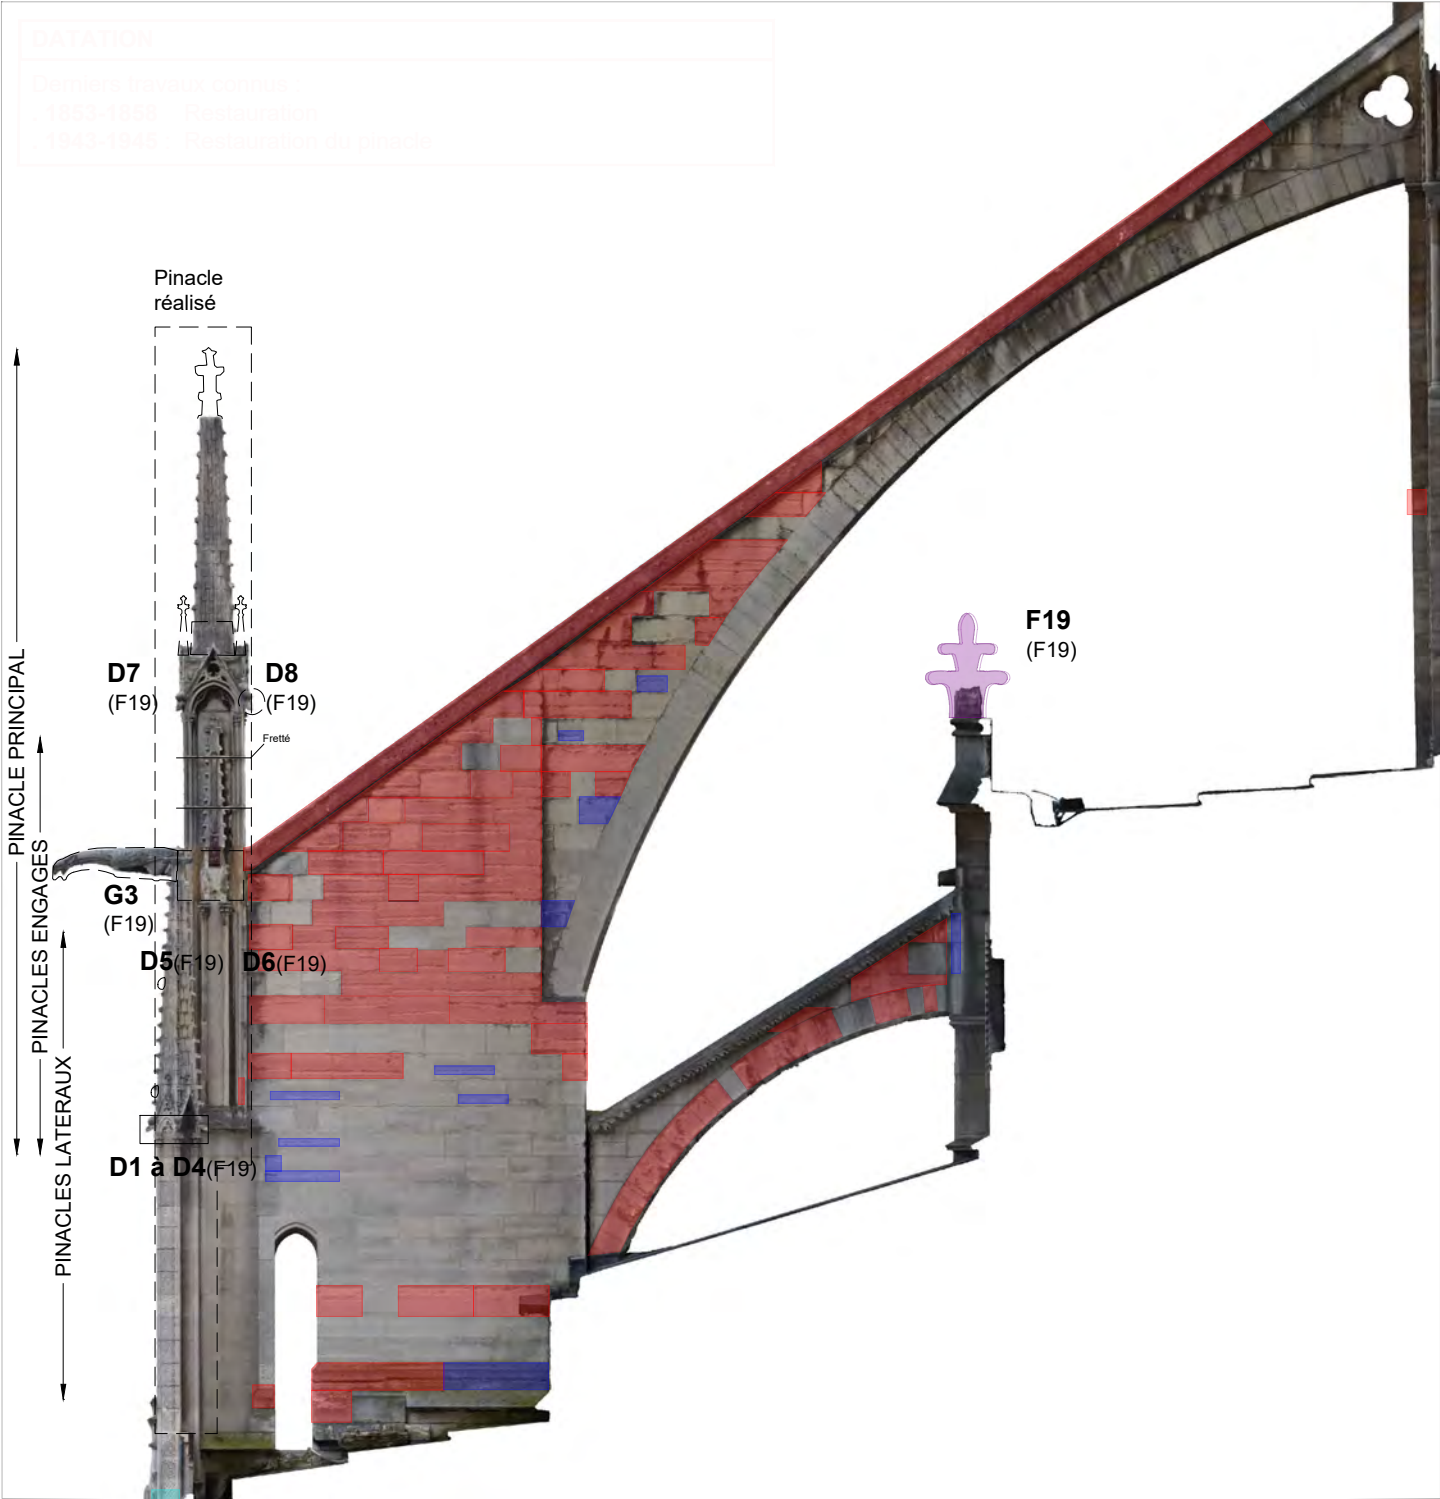
DECORS SCULPTES - Culée	LOCALISATION
<p>. <b>Pinacle:</b> <i>Réalisé en phase II</i></p> <p>. <b>Fleuron:</b> <b>F19</b>, niveau tribune, manquant à restituer</p>

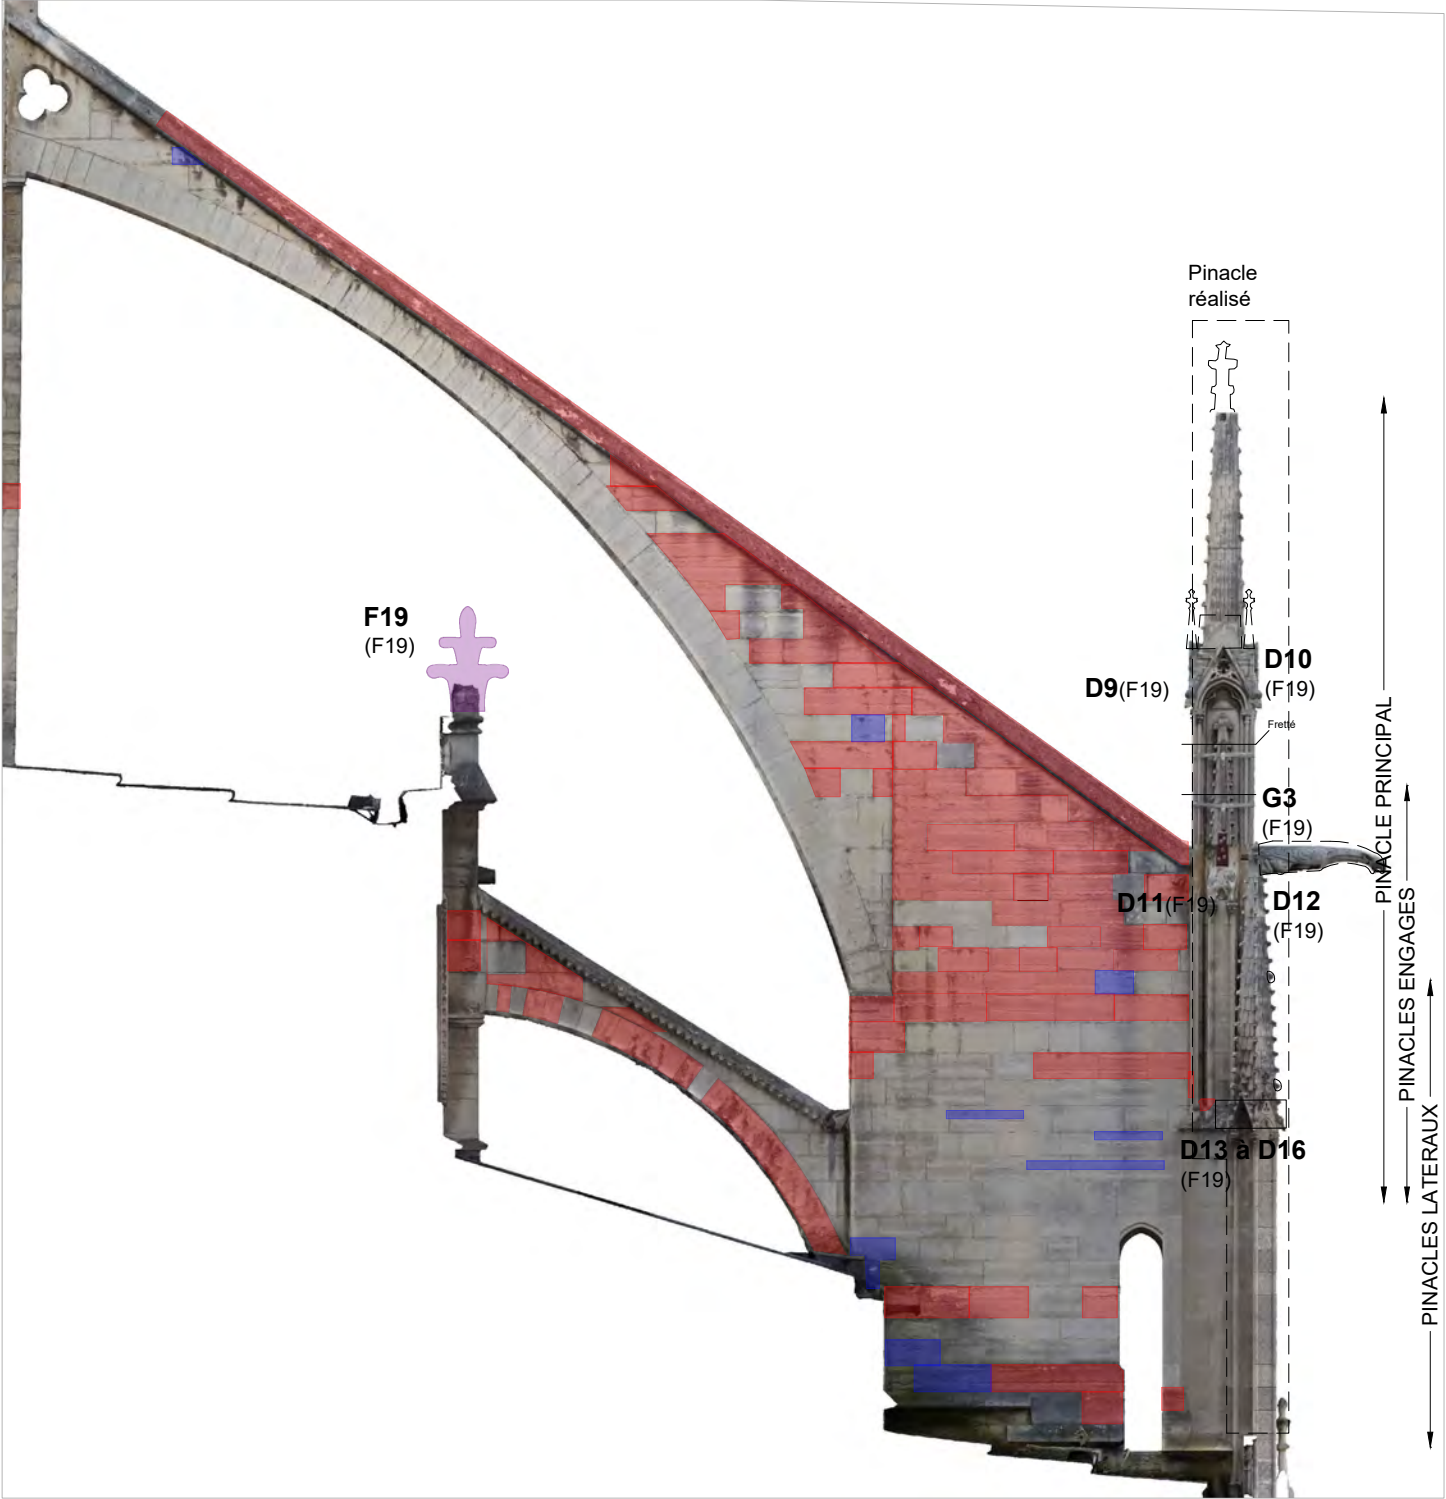
DECORS SCULPTES - Culée	LOCALISATION
. Pinnacle: <i>Réalisé en phase II</i> . Fleuron: <b>F19</b> , niveau tribune, manquant à restituer  G4(F19)

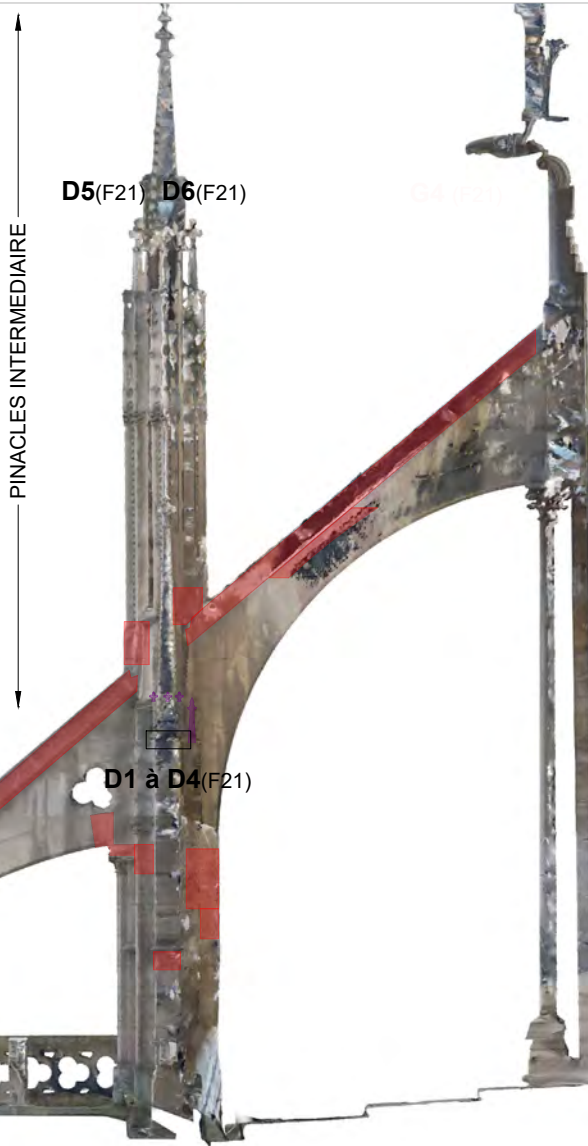
D5(F21) D6(F21)

- Derniers travaux connus :
- 1853-1858** Restauration - Restitution de la statue des Trois des Rois Mages
  - 1970-1980** : Restauration du pinacle - Restitution du Dais abritant la statue des Trois Rois Mages et remplacement du couronnement des pinacles

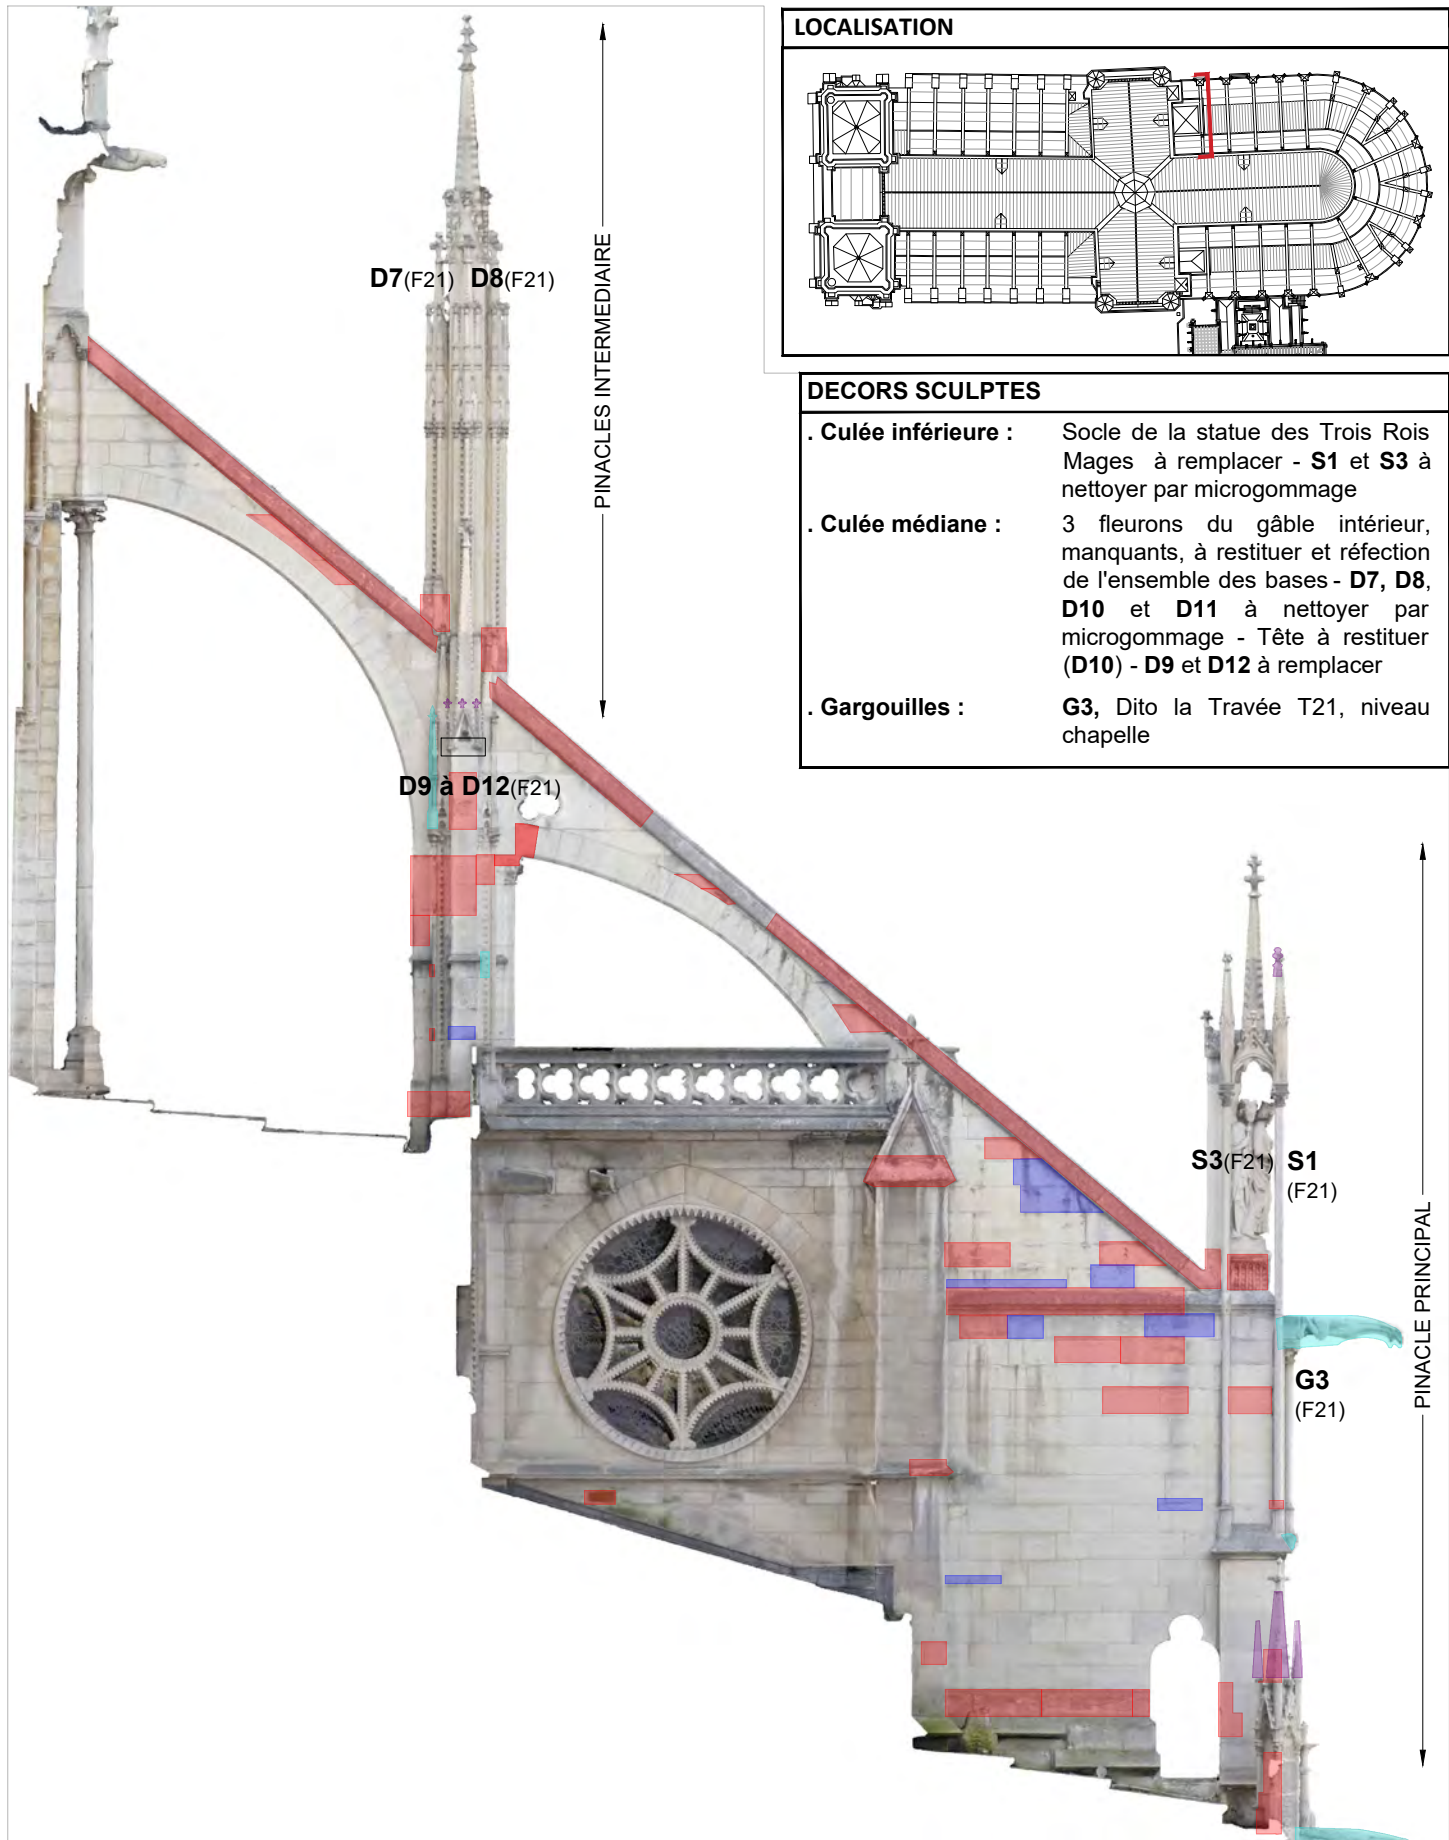
- Culée inférieure :** Socle de la statue des Trois Rois Mages à remplacer - **S1** et **S3** à nettoyer par microgommage
- Culée médiane :** 3 fleurons du gâble intérieur, manquants, à restituer et réfection de l'ensemble des bases - **D7**, **D8**, **D10** et **D11** à nettoyer par microgommage - Tête à restituer (**D10**) - **D9** et **D12** à remplacer
- Gargouilles :** **G3**, Dito la Travée T21, niveau chapelle

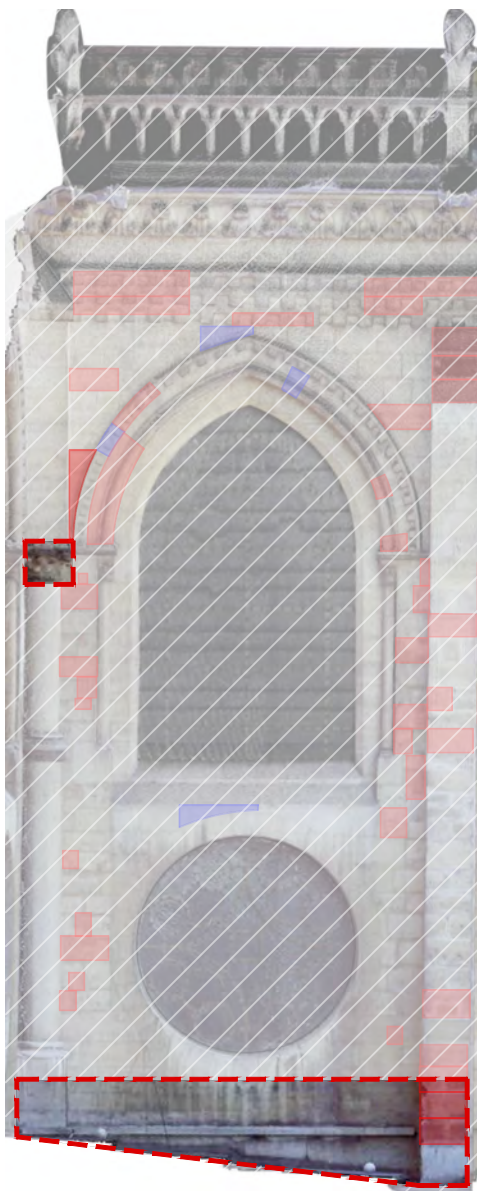
. **Chapiteau sculpté :** Nettoyage, consolidation
