## COMPTE RENDU D'INSPECTION N° 18.037.3

**VNF – DT NORD EST**

**Barrage de JOUY AUX ARCHES**

**Inspection et relevés bathymétriques**

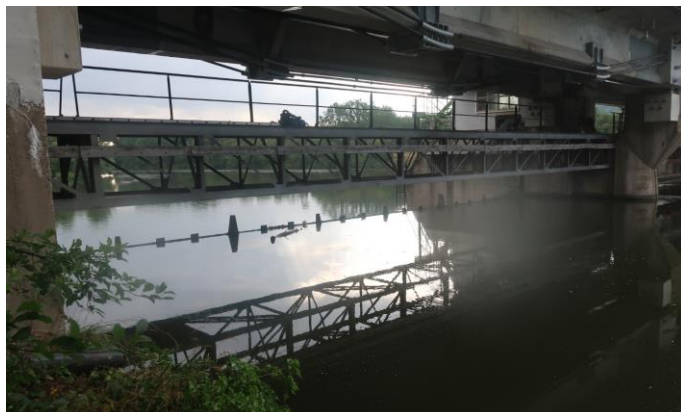
PASSE N°1 – Amont Hauteur d'eau prise sur le radier : 2,90 m								
Hauteur d'eau en cm	+0.0m Culée RG	+3m	+6m	+9m	+12m	+15m	+18m	+21m Pile 1
Pied radier	4.70	4.60	4.70	4.60	4.50	3.50	2.80	2.80
+2m	4.50	4.00	4.50	4.10	4.10	2.80	2.80	3.20
+4m	3.90	3.80	4.30	3.80	3.20	2.20	2.50	3.20
+6m	4.00	3.50	4.00	3.80	3.50	2.50	2.30	2.70
+8m	3.60	4.00	3.90	3.90	4.10	2.70	2.40	2.00
+10m	3.20	3.80	3.50	4.00	3.60	3.20	2.70	1.50

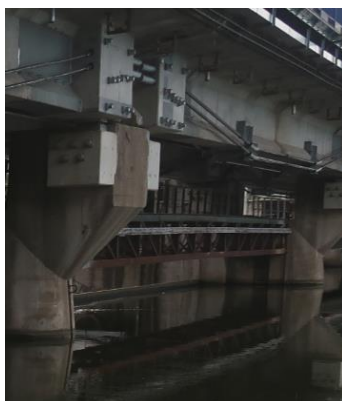
PASSE N°2 – Amont										
Hauteur d'eau prise sur le radier : 5.25m										
Hauteur d'eau en cm	+0.0m Pile 1	+3m	+6m	+9m	+12m	+15m	+18m	+21m	+24m	+27.5m Pile 2
Pied radier	5.50	5.20	4.60	5.20	5.80	5.40	6.50	7.00	5.50	7.00
+2m	4.80	4.80	4.40	5.10	5.60	5.90	5.70	6.30	5.60	7.30
+4m	4.90	5.00	4.30	5.00	4.90	6.20	6.30	6.50	5.70	6.80
+6m	4.50	4.20	4.70	3.80	5.50	6.00	6.60	6.80	6.40	6.80
+8m	4.30	4.10	4.50	4.00	5.10	5.90	7.00	5.80	6.20	6.00
+10m	4.40	3.90	4.20	3.90	5.30	5.80	5.90	6.10	5.90	6.80
