DOSSIER DE DIAGNOSTIC TECHNIQUE

Référence : 002EW145905

"La Maillole" 11140 Belfort sur
Rebenty_
"LA MAILLOLE"
11140 BELFORT SUR REBENTY

AMIANTE : Dossier amiante avant réalisation de travaux dans un immeuble bâti

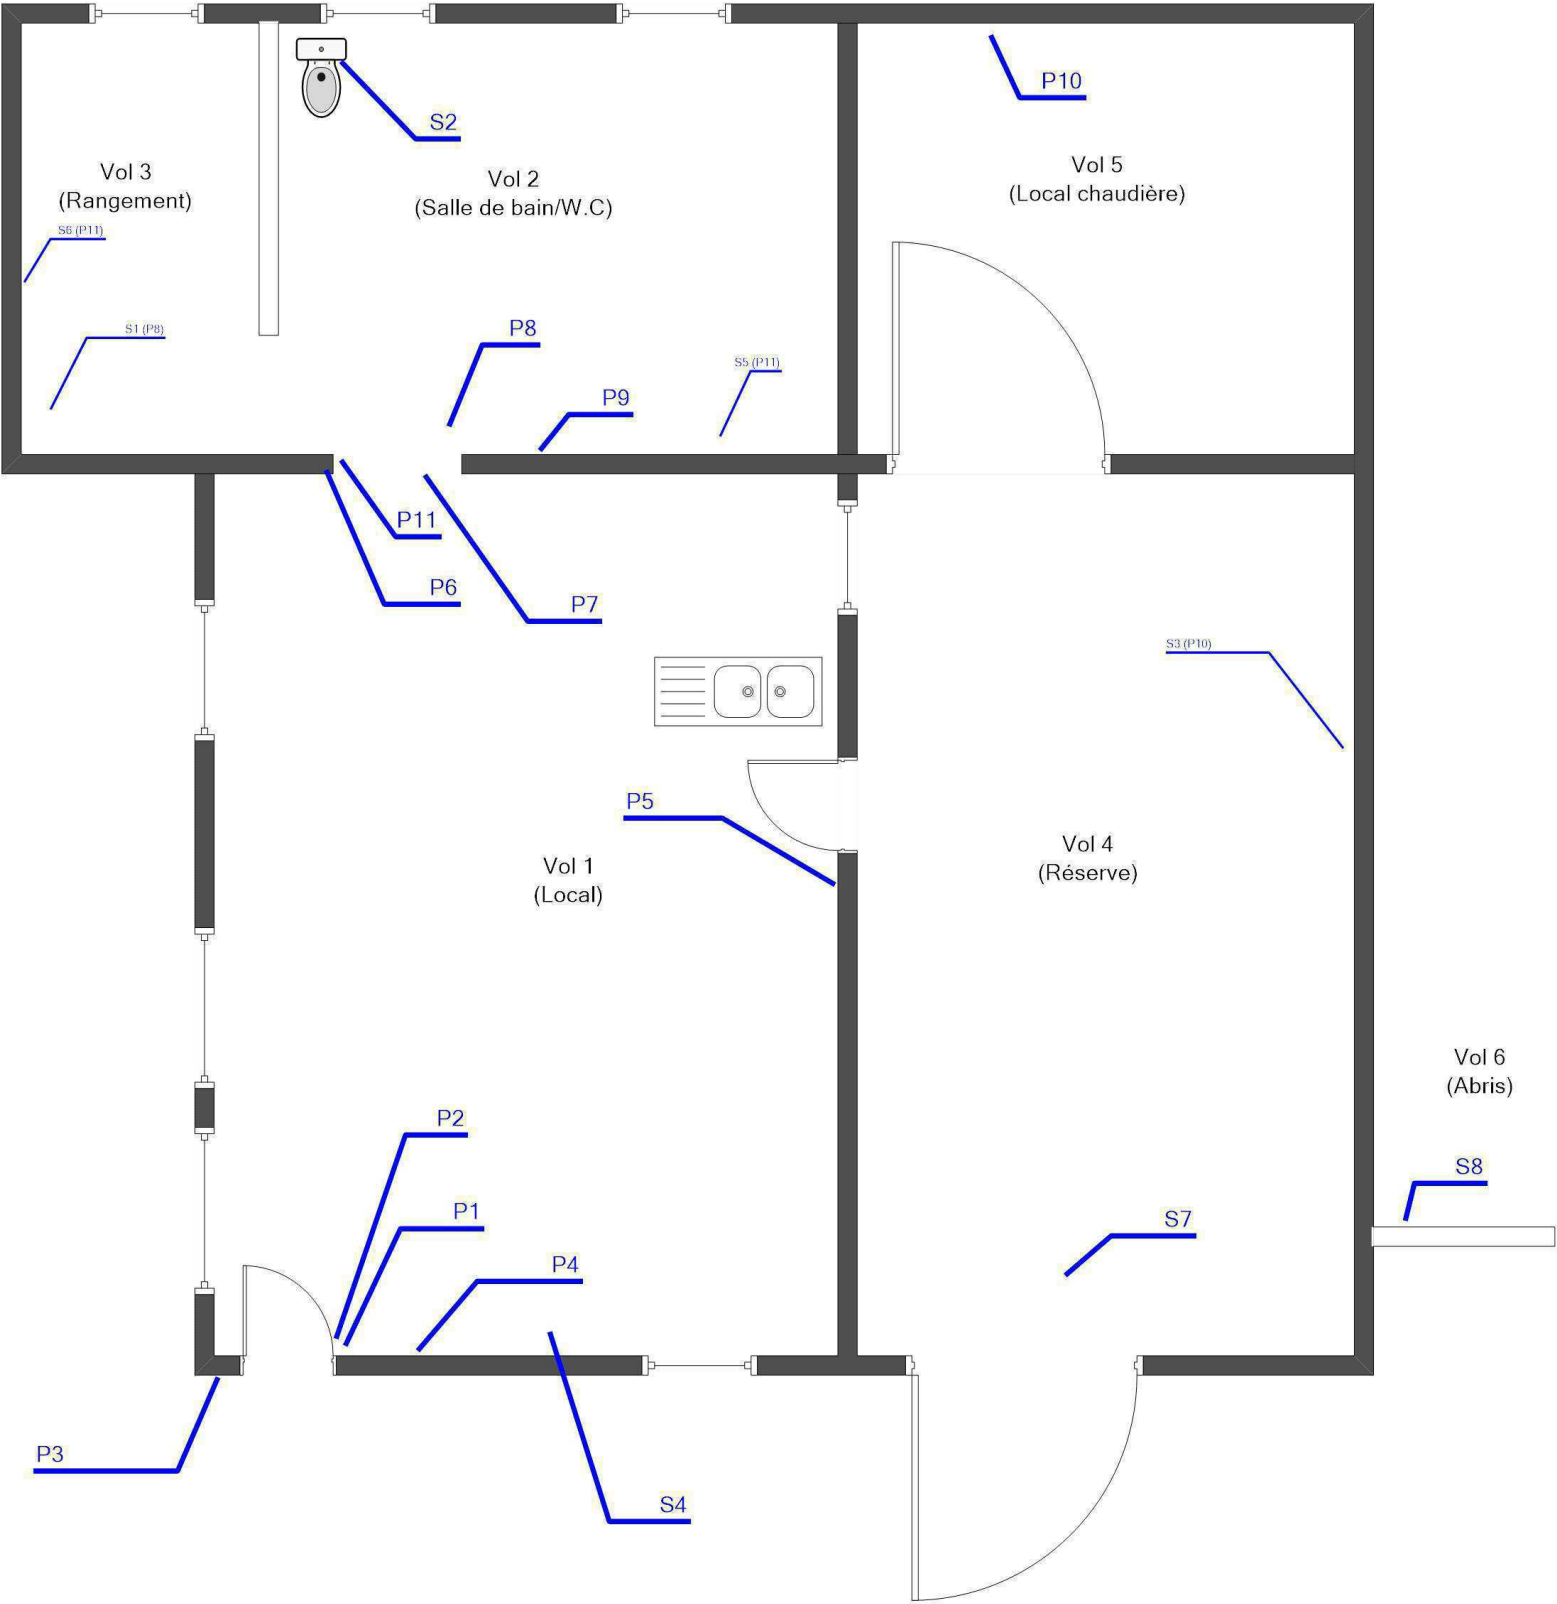
LA MAILLOLE - PLAN DE REPÉRAGE - ACTIONS MENÉES

Dans le cadre de la mission objet du présent rapport, il n'a pas été repéré de matériaux et produits contenant de l'amiante.
