Rapport de mission de repérage des matériaux et produits contenant de l'amiante avant démolition d'un immeuble bâti

Numéro de rapport	199511/109434 A
Propriétaire	ESID DE RENNES
Donneur d'ordre	ESID DE RENNES
Adresse de l'immeuble	Bâtiment 0005 Quartier Foch Delestraint 56000 VANNES
Type de bien	Bâtiment
Date de la commande	04/05/2021
La (ou les) date(s) d'exécution du repérage	21/06/2021
Date d'émission du rapport de repérage	18/06/2021
Référence du programme de travaux / démolition

Démolition totale du bâtiment 005

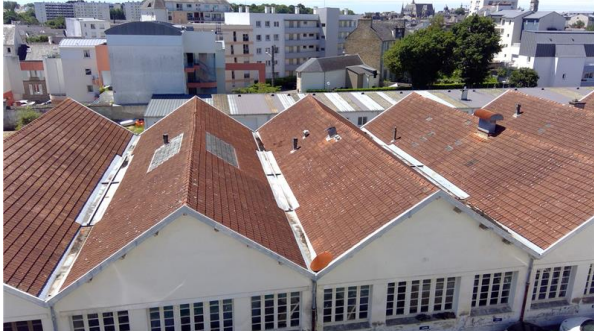
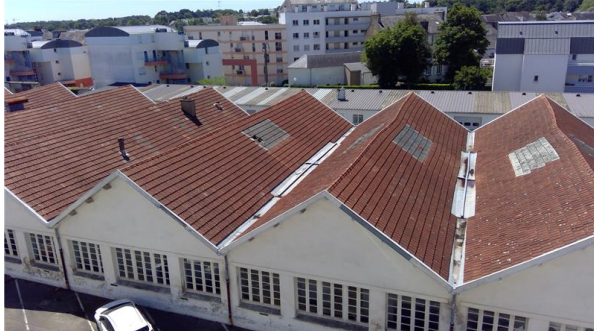
ELEMENT : Conduit de ventilation n°1		
Vue d'ensemble	Emplacement

Nom du client ESID DE RENNES	Numéro de dossier 199511/109434	Pièce ou local – Composant Extérieur - Toiture - Conduit de ventilation n°1 -
Nom de l'opérateur CAILLEBOTTE Antony	Date de prélèvement	Partie de composant Amiante ciment
Résultat amiante : Présence d'amiante ()

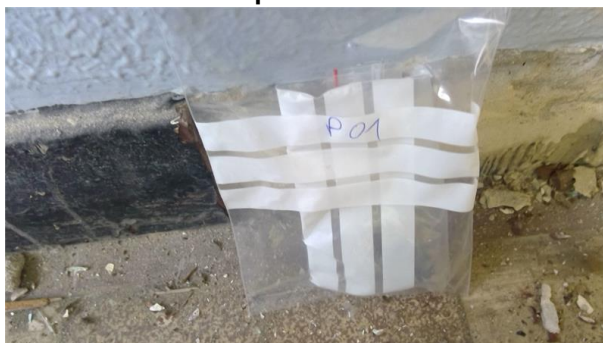
PRELEVEMENT : P001

Nom du client ESID DE RENNES	Numéro de dossier 199511/109434	Pièce ou local – Composant RDC - Local n°4 - Plinthes -
Nom de l'opérateur CAILLEBOTTE Antony	Date de prélèvement 21/06/2021	Partie de composant Carrelage+colle - Peinture

Résultat amiante : Présence d'amiante (Fibres d'amiante détectées)

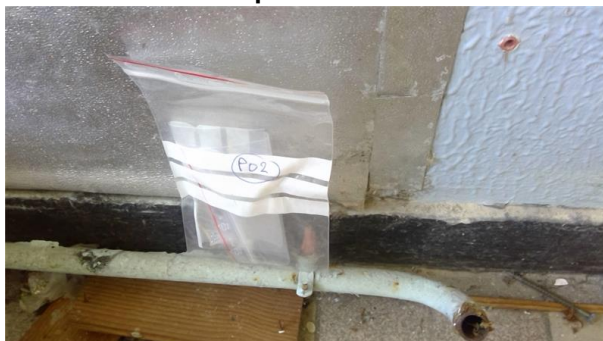
PRELEVEMENT : P002

Nom du client ESID DE RENNES	Numéro de dossier 199511/109434	Pièce ou local – Composant RDC - Local n°4 - Mur -
Nom de l'opérateur CAILLEBOTTE Antony	Date de prélèvement 21/06/2021	Partie de composant Panneaux isolants collés

Résultat amiante : Absence d'amiante

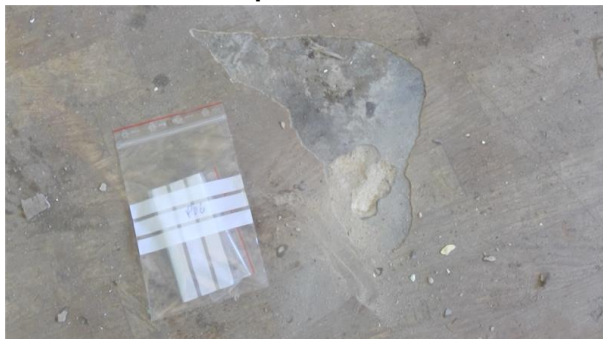
PRELEVEMENT : P006

Nom du client ESID DE RENNES	Numéro de dossier 199511/109434	Pièce ou local – Composant RDC - Local n°45 - Revêtement de sol - Sol	
Nom de l'opérateur CAILLEBOTTE Antony	Date de prélèvement 21/06/2021	Partie de composant Ciment+colle	
Résultat amiante : Présence d'amiante (Fibres d'amiante détectées)			
DESCRIPTION DU PRELEVEMENT :			
Objet		Planche de croquis n :	
Ciment+colle			
DETAIL DES COUCHES DU PRELEVEMENT :			
Référence Couche	Description visuelle	Epaisseur (cm)	Conclusion amiante
Fr1	Colle grise non séparable + matériau beige hétérogène	0	Fibres d'amiante détectées

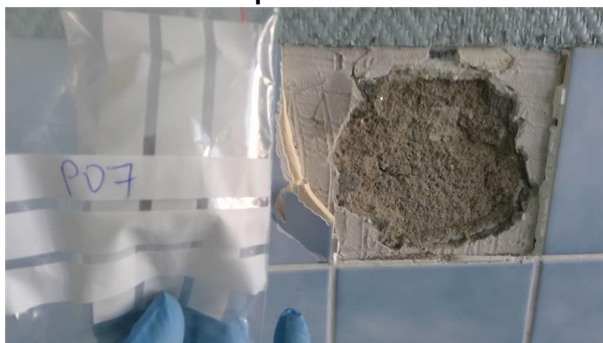
PRELEVEMENT : P007

Nom du client ESID DE RENNES	Numéro de dossier 199511/109434	Pièce ou local – Composant RDC - Local n°36 - Revêtement de mur - Murs
Nom de l'opérateur CAILLEBOTTE Antony	Date de prélèvement 21/06/2021	Partie de composant Colle - Faïence

Résultat amiante : Absence d'amiante

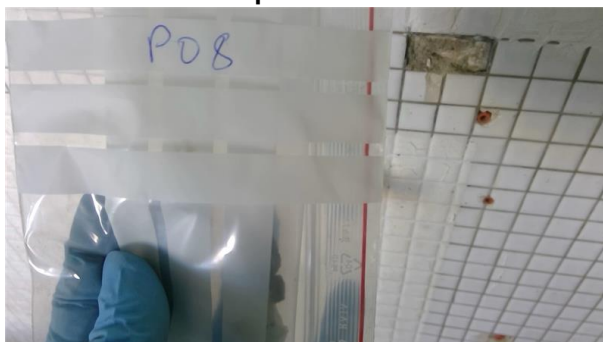
PRELEVEMENT : P008

Nom du client ESID DE RENNES	Numéro de dossier 199511/109434	Pièce ou local – Composant RDC - Local n°36 - Revêtement de mur - Murs
Nom de l'opérateur CAILLEBOTTE Antony	Date de prélèvement 21/06/2021	Partie de composant Colle - Faïence blanche3x3

Résultat amiante : Absence d'amiante

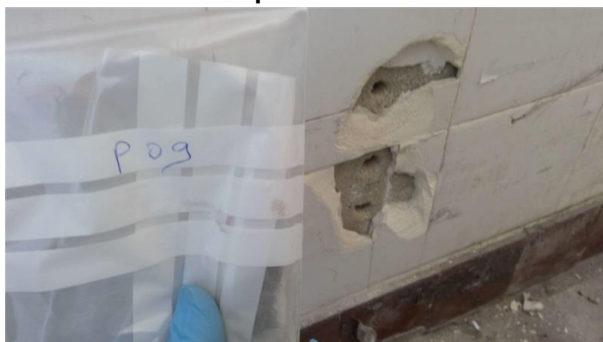
PRELEVEMENT : P009

Nom du client ESID DE RENNES	Numéro de dossier 199511/109434	Pièce ou local – Composant RDC - Local n°37 - Revêtement de mur - Mur
Nom de l'opérateur CAILLEBOTTE Antony	Date de prélèvement 21/06/2021	Partie de composant Colle - Faïence blanche 15x15

Résultat amiante : Présence d'amiante (Fibres d'amiante détectées)

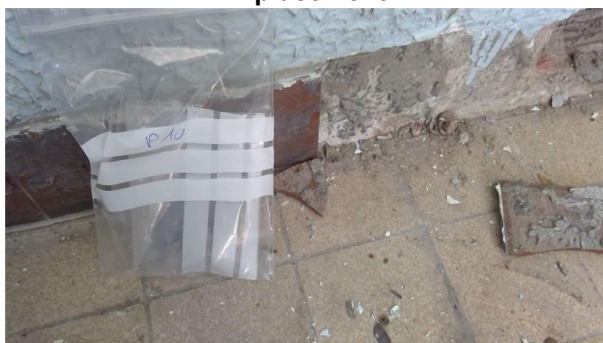
PRELEVEMENT : P010

Nom du client ESID DE RENNES	Numéro de dossier 199511/109434	Pièce ou local – Composant RDC - Local n°37 - Plinthes -
Nom de l'opérateur CAILLEBOTTE Antony	Date de prélèvement 21/06/2021	Partie de composant Carrelage 10x10+colle

Résultat amiante : Absence d'amiante

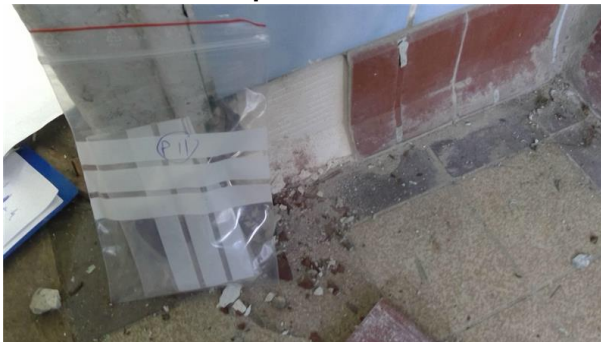
PRELEVEMENT : P011

Nom du client ESID DE RENNES	Numéro de dossier 199511/109434	Pièce ou local – Composant RDC - Local n°36 - Plinthes -
Nom de l'opérateur CAILLEBOTTE Antony	Date de prélèvement 21/06/2021	Partie de composant Carrelage arrondie +colle

Résultat amiante : Absence d'amiante

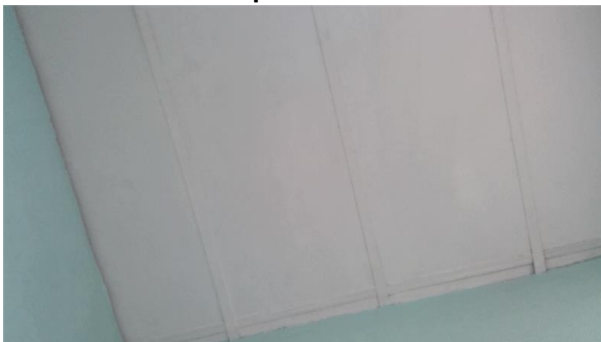
PRELEVEMENT : P012

Nom du client ESID DE RENNES	Numéro de dossier 199511/109434	Pièce ou local – Composant RDC - Local n°36 - Faux-plafond - Plafond
Nom de l'opérateur CAILLEBOTTE Antony	Date de prélèvement 21/06/2021	Partie de composant Panneaux de faux-plafond lisse

Résultat amiante : Présence d'amiante (Fibres d'amiante détectées)

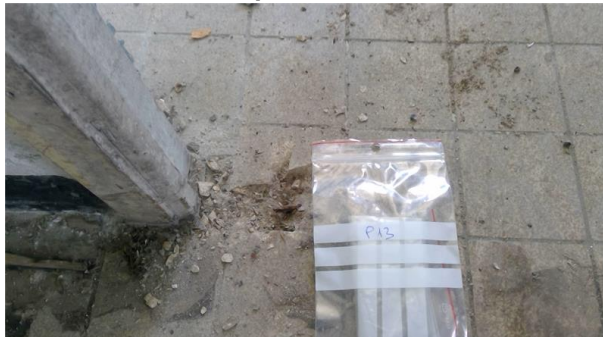
PRELEVEMENT : P013

Nom du client ESID DE RENNES	Numéro de dossier 199511/109434	Pièce ou local – Composant RDC - Local n°36 - Revêtement de sol - Sol
Nom de l'opérateur CAILLEBOTTE Antony	Date de prélèvement 21/06/2021	Partie de composant Carrelage 10x10+colle

Résultat amiante : Absence d'amiante

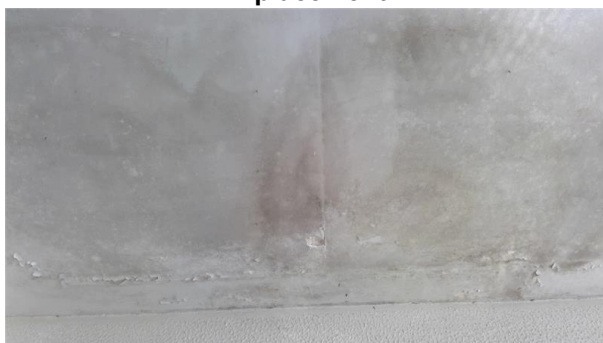
PRELEVEMENT : P014

Nom du client ESID DE RENNES	Numéro de dossier 199511/109434	Pièce ou local – Composant RDC - Local n°40 - Plafond - Plafond
Nom de l'opérateur CAILLEBOTTE Antony	Date de prélèvement 21/06/2021	Partie de composant Plâtre fibreux - Peinture

Résultat amiante : Absence d'amiante

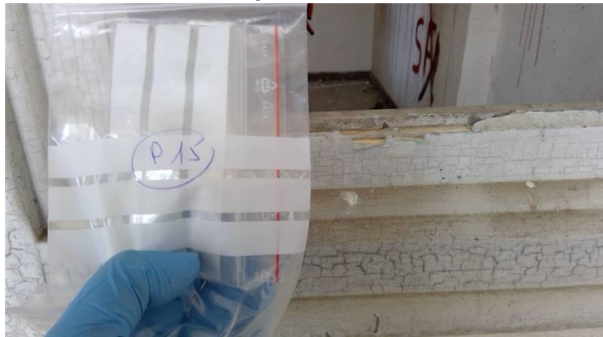
PRELEVEMENT : P015

Nom du client ESID DE RENNES	Numéro de dossier 199511/109434	Pièce ou local – Composant RDC - Local n°41 - Fenêtre intérieure -
Nom de l'opérateur CAILLEBOTTE Antony	Date de prélèvement 21/06/2021	Partie de composant Mastic - Peinture

Résultat amiante : Absence d'amiante

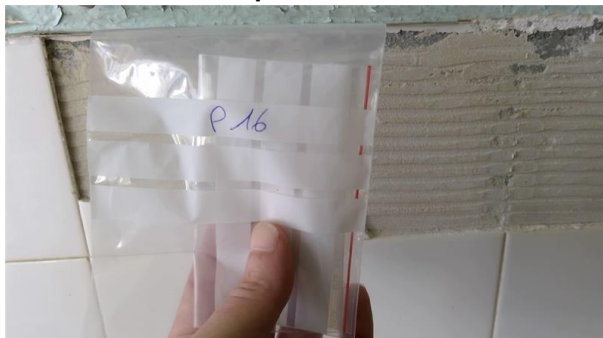
PRELEVEMENT : P016

Nom du client ESID DE RENNES	Numéro de dossier 199511/109434	Pièce ou local – Composant RDC - Local n°30 - Revêtement de mur - Murs
Nom de l'opérateur CAILLEBOTTE Antony	Date de prélèvement 21/06/2021	Partie de composant Ciment - Faïence 15x15+colle

Résultat amiante : Présence d'amiante (Fibres d'amiante détectées)

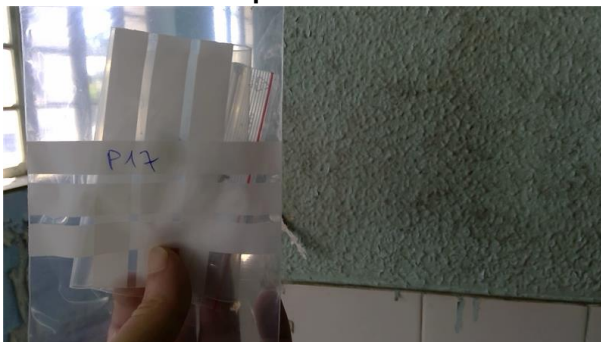
PRELEVEMENT : P017

Nom du client ESID DE RENNES	Numéro de dossier 199511/109434	Pièce ou local – Composant RDC - Local n°30 - Revêtement de mur - Murs
Nom de l'opérateur CAILLEBOTTE Antony	Date de prélèvement 21/06/2021	Partie de composant Ciment - Peinture

Résultat amiante : Absence d'amiante

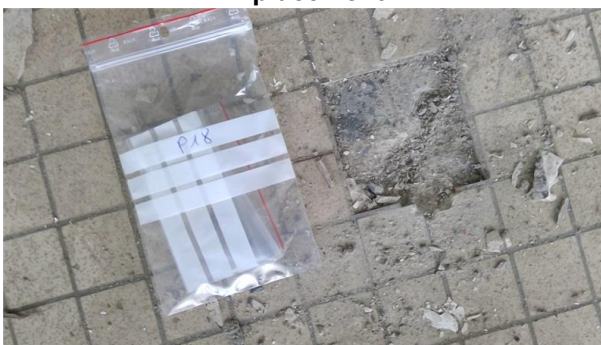
PRELEVEMENT : P018

Nom du client ESID DE RENNES	Numéro de dossier 199511/109434	Pièce ou local – Composant RDC - Local n°30 - Revêtement de sol - Sol
Nom de l'opérateur CAILLEBOTTE Antony	Date de prélèvement 21/06/2021	Partie de composant Carrelage, colle et ragréage

Résultat amiante : Absence d'amiante

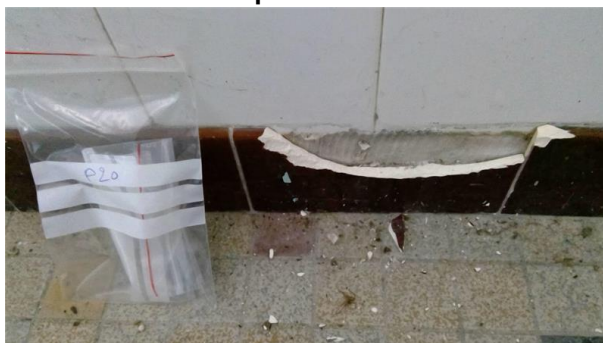
PRELEVEMENT : P020

Nom du client ESID DE RENNES	Numéro de dossier 199511/109434	Pièce ou local – Composant RDC - Local n°29 - Plinthes -
Nom de l'opérateur CAILLEBOTTE Antony	Date de prélèvement 21/06/2021	Partie de composant Carrelage marron+ colle

Résultat amiante : Présence d'amiante (Fibres d'amiante détectées)

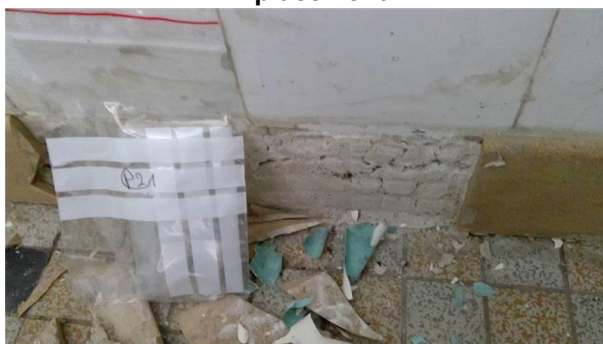
PRELEVEMENT : P021

Nom du client ESID DE RENNES	Numéro de dossier 199511/109434	Pièce ou local – Composant RDC - Local n°29 - Plinthes -
Nom de l'opérateur CAILLEBOTTE Antony	Date de prélèvement 21/06/2021	Partie de composant Carrelage beige+ colle

Résultat amiante : Absence d'amiante

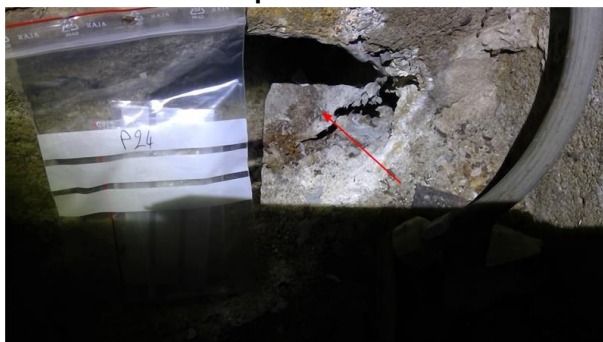
PRELEVEMENT : P024

Nom du client ESID DE RENNES	Numéro de dossier 199511/109434	Pièce ou local – Composant RDC - Local n°43 - Conduit de fluide n°1 -
Nom de l'opérateur CAILLEBOTTE Antony	Date de prélèvement 21/06/2021	Partie de composant Fibres-ciment

Résultat amiante : Présence d'amiante (Fibres d'amiante détectées)

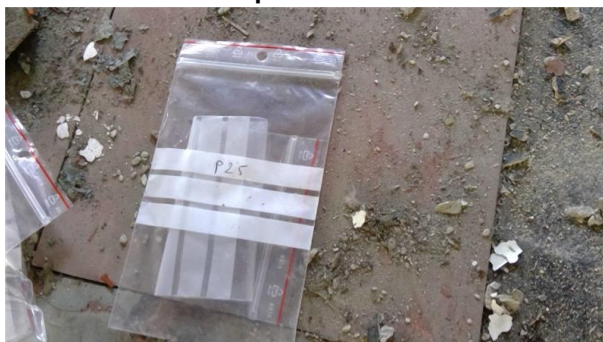
PRELEVEMENT : P025

Nom du client ESID DE RENNES	Numéro de dossier 199511/109434	Pièce ou local – Composant RDC - Local n°27 - Revêtement de sol - Sol
Nom de l'opérateur CAILLEBOTTE Antony	Date de prélèvement 21/06/2021	Partie de composant Dalle de sol

Résultat amiante : Présence d'amiante (Fibres d'amiante détectées)

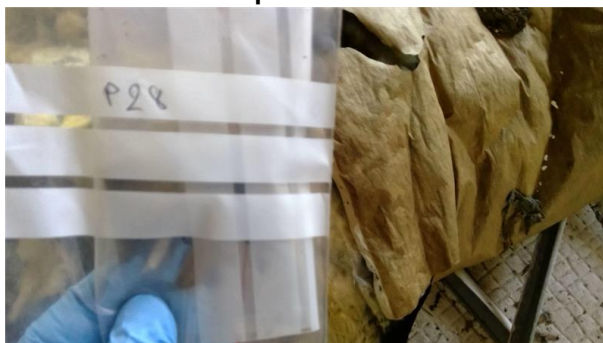
PRELEVEMENT : P028

Nom du client ESID DE RENNES	Numéro de dossier 199511/109434	Pièce ou local – Composant RDC - Local n°27 - Isolation -
Nom de l'opérateur CAILLEBOTTE Antony	Date de prélèvement 21/06/2021	Partie de composant Kraft +colle

Résultat amiante : Absence d'amiante

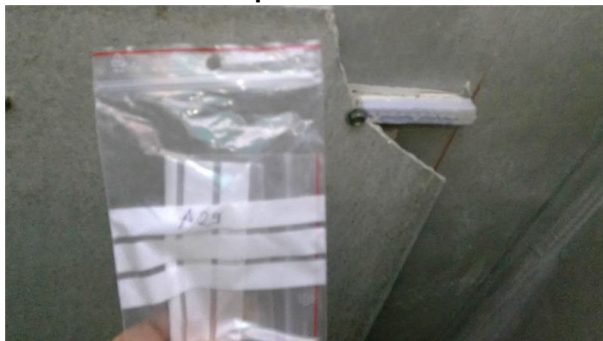
PRELEVEMENT : P029

Nom du client ESID DE RENNES	Numéro de dossier 199511/109434	Pièce ou local – Composant RDC - Local n°34 - Plafond - Plafond
Nom de l'opérateur CAILLEBOTTE Antony	Date de prélèvement 21/06/2021	Partie de composant Panneaux collés fibre-amiante

Résultat amiante : Présence d'amiante (Fibres d'amiante détectées)

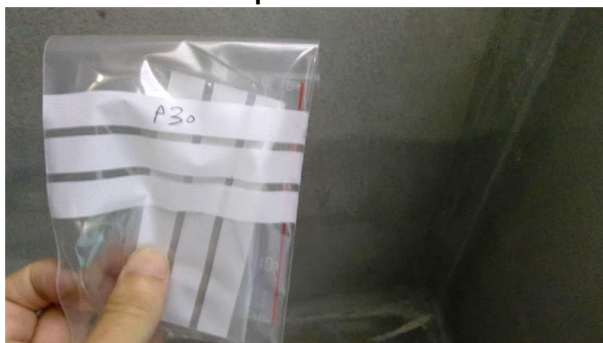
PRELEVEMENT : P030

Nom du client ESID DE RENNES	Numéro de dossier 199511/109434	Pièce ou local – Composant RDC - Local n°34 - Plafond - Plafond
Nom de l'opérateur CAILLEBOTTE Antony	Date de prélèvement 21/06/2021	Partie de composant Ciment

Résultat amiante : Absence d'amiante

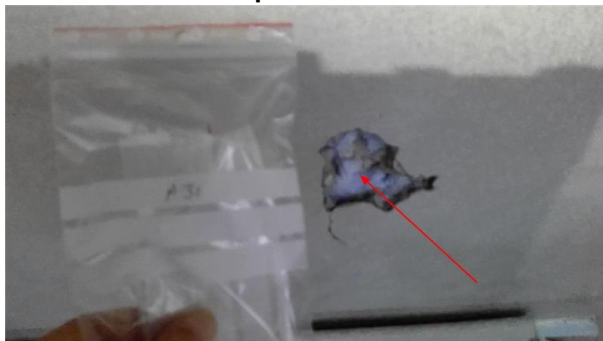
PRELEVEMENT : P031

Nom du client ESID DE RENNES	Numéro de dossier 199511/109434	Pièce ou local – Composant RDC - Local n°34 - Plafond - Plafond
Nom de l'opérateur CAILLEBOTTE Antony	Date de prélèvement 21/06/2021	Partie de composant Mousse Polyuréthane

Résultat amiante : Absence d'amiante

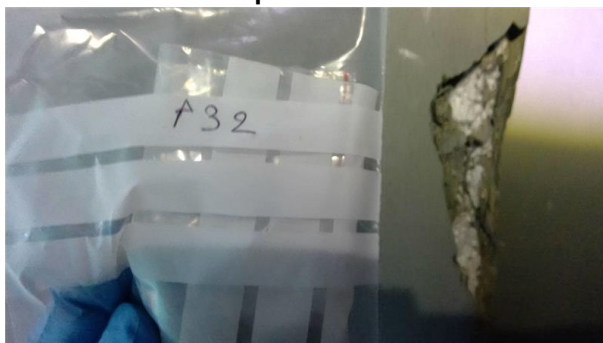
PRELEVEMENT : P032

Nom du client ESID DE RENNES	Numéro de dossier 199511/109434	Pièce ou local – Composant RDC - Local n°34 - Revêtement de mur - Murs
Nom de l'opérateur CAILLEBOTTE Antony	Date de prélèvement 21/06/2021	Partie de composant Ciment

Résultat amiante : Absence d'amiante

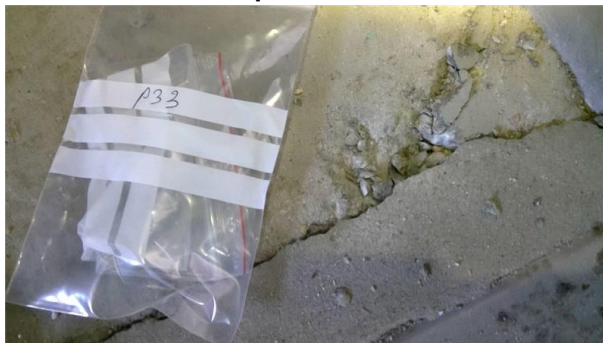
PRELEVEMENT : P033

Nom du client ESID DE RENNES	Numéro de dossier 199511/109434	Pièce ou local – Composant RDC - Local n°34 - Revêtement de sol - Sol
Nom de l'opérateur CAILLEBOTTE Antony	Date de prélèvement 21/06/2021	Partie de composant Béton

Résultat amiante : Absence d'amiante

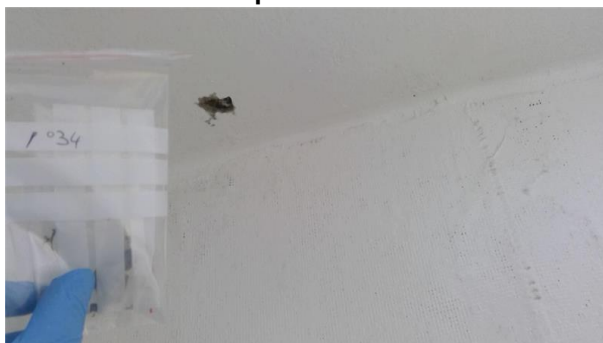
PRELEVEMENT : P034

Nom du client ESID DE RENNES	Numéro de dossier 199511/109434	Pièce ou local – Composant RDC - Local n°33 - Plafond - Plafond
Nom de l'opérateur CAILLEBOTTE Antony	Date de prélèvement 21/06/2021	Partie de composant Ciment - Peinture

Résultat amiante : Absence d'amiante

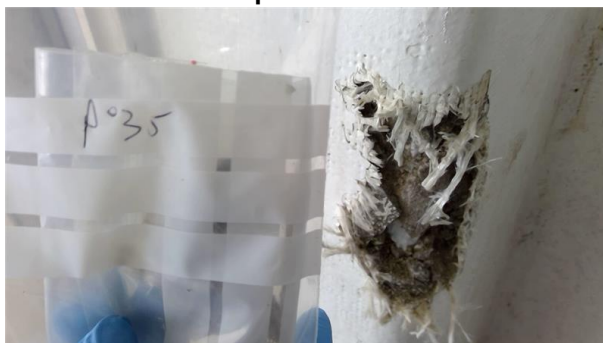
PRELEVEMENT : P035

Nom du client ESID DE RENNES	Numéro de dossier 199511/109434	Pièce ou local – Composant RDC - Local n°33 - Revêtement de mur - Murs
Nom de l'opérateur CAILLEBOTTE Antony	Date de prélèvement 21/06/2021	Partie de composant Ciment - Peinture

Résultat amiante : Absence d'amiante

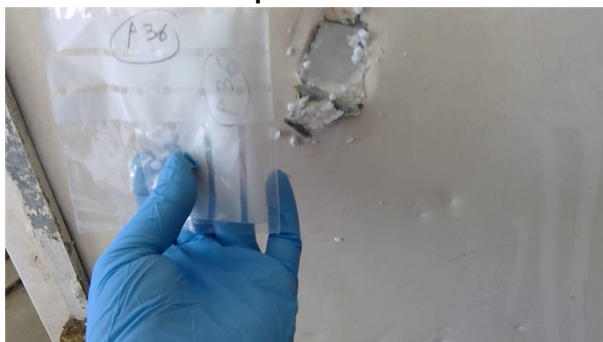
PRELEVEMENT : P036

Nom du client ESID DE RENNES	Numéro de dossier 199511/109434	Pièce ou local – Composant RDC - Local n°33 - Ouvrant intérieur de porte n°2 -
Nom de l'opérateur CAILLEBOTTE Antony	Date de prélèvement 21/06/2021	Partie de composant Isolation
Résultat amiante : Absence d'amiante		
DESCRIPTION DU PRELEVEMENT :		
Objet	Planche de croquis n :	
Isolation

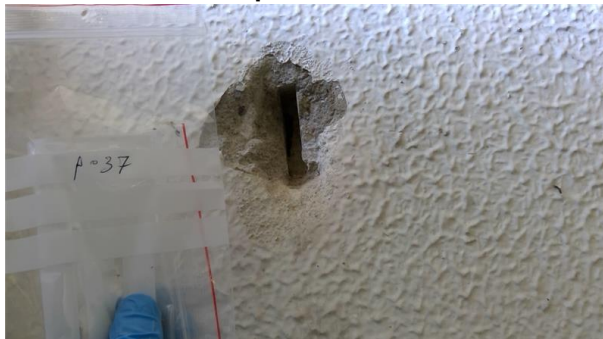
PRELEVEMENT : P037

Nom du client ESID DE RENNES	Numéro de dossier 199511/109434	Pièce ou local – Composant RDC - Local n°35 - Revêtement de mur - Murs	
Nom de l'opérateur CAILLEBOTTE Antony	Date de prélèvement 21/06/2021	Partie de composant Ciment - Peinture	
Résultat amiante : Absence d'amiante			
DESCRIPTION DU PRELEVEMENT :			
Objet	Planche de croquis n :		
Ciment / Peinture			
DETAIL DES COUCHES DU PRELEVEMENT :			
Référence Couche	Description visuelle	Epaisseur (cm)	Conclusion amiante
Fr1	Peintures multiples non séparable + matériau compact gris hétérogène	0	Fibres d'amiante non détectées

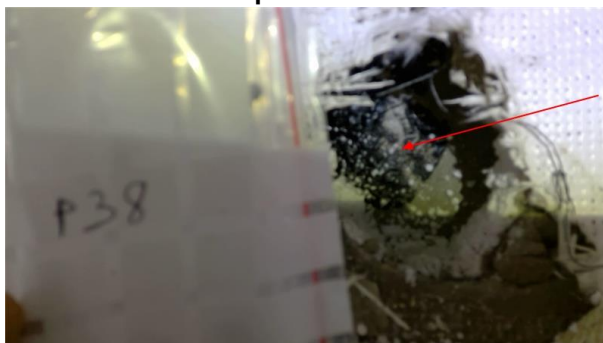
PRELEVEMENT : P038

Nom du client ESID DE RENNES	Numéro de dossier 199511/109434	Pièce ou local – Composant RDC - Local n°31 - Colle bitumineuse - Murs
Nom de l'opérateur CAILLEBOTTE Antony	Date de prélèvement 21/06/2021	Partie de composant Colle bitumineuse

Résultat amiante : Absence d'amiante

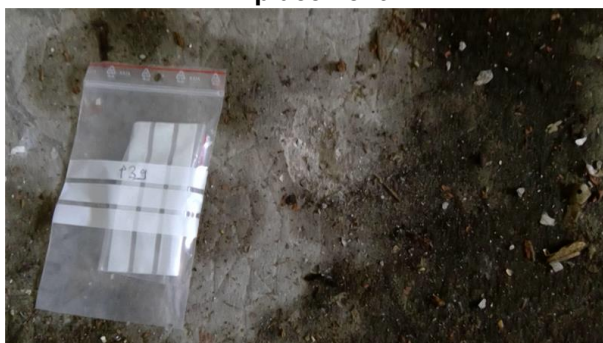
PRELEVEMENT : P039

Nom du client ESID DE RENNES	Numéro de dossier 199511/109434	Pièce ou local – Composant RDC - Local n°19 - Revêtement de sol - Sol
Nom de l'opérateur CAILLEBOTTE Antony	Date de prélèvement 21/06/2021	Partie de composant Béton - Brut

Résultat amiante : Absence d'amiante

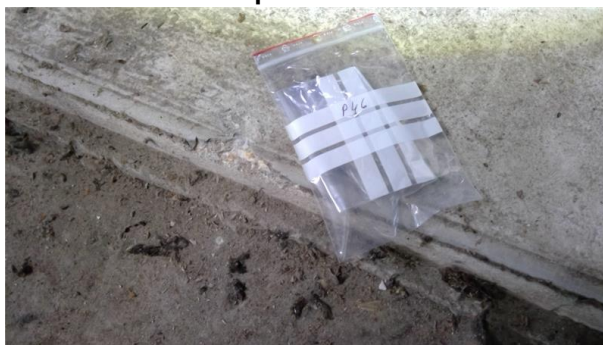
PRELEVEMENT : P046

Nom du client ESID DE RENNES	Numéro de dossier 199511/109434	Pièce ou local – Composant RDC - Local n°21 - Subeau - Sol
Nom de l'opérateur CAILLEBOTTE Antony	Date de prélèvement 21/06/2021	Partie de composant Béton

Résultat amiante : Absence d'amiante

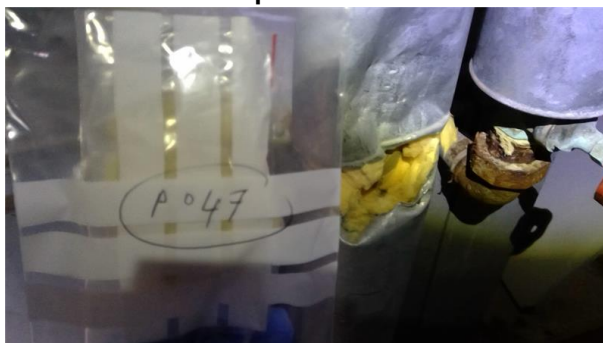
PRELEVEMENT : P047

Nom du client ESID DE RENNES	Numéro de dossier 199511/109434	Pièce ou local – Composant RDC - Local CTA - Conduit de fluide
Nom de l'opérateur CAILLEBOTTE Antony	Date de prélèvement 21/06/2021	Partie de composant Calorifuge

Résultat amiante : Absence d'amiante

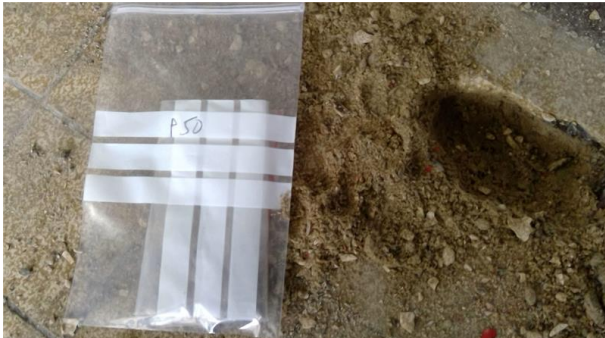
PRELEVEMENT : P050			
Emplacement :

Nom du client ESID DE RENNES	Numéro de dossier 199511/109434	Pièce ou local – Composant RDC - Local n°10 - Chappe - Sol	
Nom de l'opérateur CAILLEBOTTE Antony	Date de prélèvement 21/06/2021	Partie de composant Ciment+sable	
Résultat amiante : Absence d'amiante			
DESCRIPTION DU PRELEVEMENT :			
Objet		Planche de croquis n :	
Ciment+sable			
DETAIL DES COUCHES DU PRELEVEMENT :			
Référence Couche	Description visuelle	Epaisseur (cm)	Conclusion amiante
Fr1	Non analysé	0	
Fr2	Joint cassant gris en vrac + matériau gris en vrac hétérogène + peinture en faible quantité non séparable	0	Fibres d'amiante non détectées

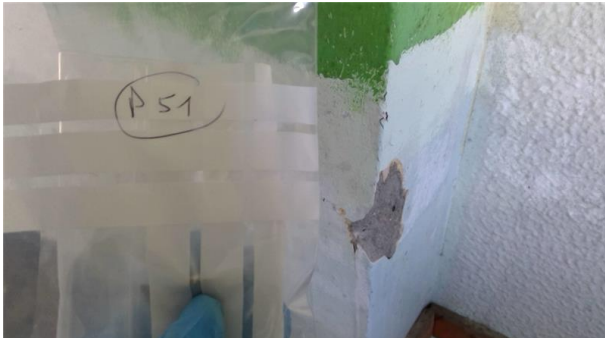
PRELEVEMENT : P051			
Emplacement :

Nom du client ESID DE RENNES	Numéro de dossier 199511/109434	Pièce ou local – Composant RDC - Local n°17 - Revêtement de mur - Murs	
Nom de l'opérateur CAILLEBOTTE Antony	Date de prélèvement 21/06/2021	Partie de composant Ciment - Peinture	
Résultat amiante : Absence d'amiante			
DESCRIPTION DU PRELEVEMENT :			
Objet		Planche de croquis n :	
Ciment / Peinture

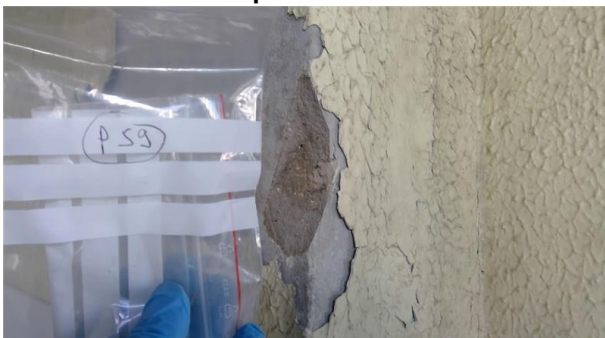
PRELEVEMENT : P059			
Emplacement :

Nom du client ESID DE RENNES	Numéro de dossier 199511/109434	Pièce ou local – Composant RDC - Local n°15 - Revêtement de mur - Murs	
Nom de l'opérateur CAILLEBOTTE Antony	Date de prélèvement 21/06/2021	Partie de composant Ciment - Peinture	
Résultat amiante : Absence d'amiante			
DESCRIPTION DU PRELEVEMENT :			
Objet		Planche de croquis n :	
Ciment / Peinture			
DETAIL DES COUCHES DU PRELEVEMENT :			
Référence Couche	Description visuelle	Epaisseur (cm)	Conclusion amiante
Fr1	Peintures multiples	0	Fibres d'amiante non détectées
Fr2	Matériau compact gris hétérogène	0	Fibres d'amiante non détectées

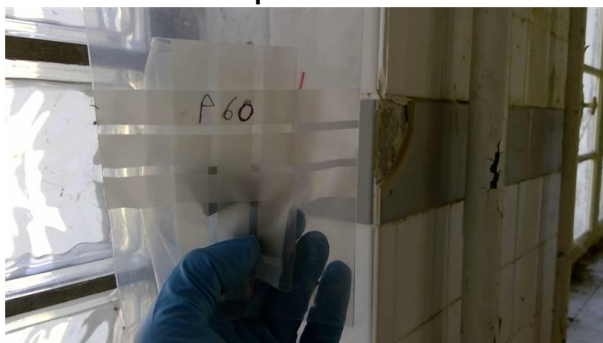
PRELEVEMENT : P060

Nom du client ESID DE RENNES	Numéro de dossier 199511/109434	Pièce ou local – Composant RDC - Local n°14 - Revêtement de mur - Murs
Nom de l'opérateur CAILLEBOTTE Antony	Date de prélèvement 21/06/2021	Partie de composant Faïence grise +colle

Résultat amiante : Absence d'amiante

Référence Couche	Description visuelle	Epaisseur (cm)	Conclusion amiante
Fr1	Non analysé	0	
Fr2	Colle blanche + matériau gris en faible quantité non séparable	0	Fibres d'amiante non détectées

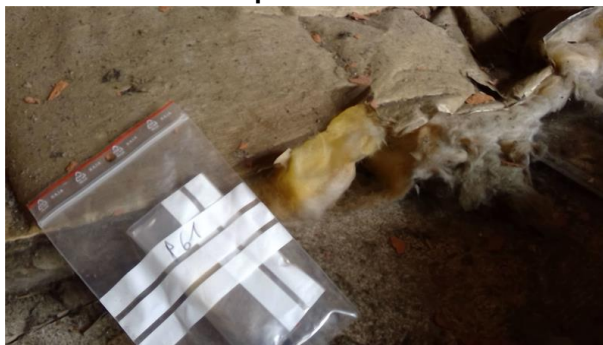
PRELEVEMENT : P061

Nom du client ESID DE RENNES	Numéro de dossier 199511/109434	Pièce ou local – Composant R+1 - Combles - Revêtement de sol - Sol
Nom de l'opérateur CAILLEBOTTE Antony	Date de prélèvement 21/06/2021	Partie de composant Laine minérale

Résultat amiante : Absence d'amiante

Référence Couche	Description visuelle	Epaisseur (cm)	Conclusion amiante
Fr1	Papier bitumé non séparable + matériau fibreux jaune avec poussières	0	Fibres d'amiante non détectées

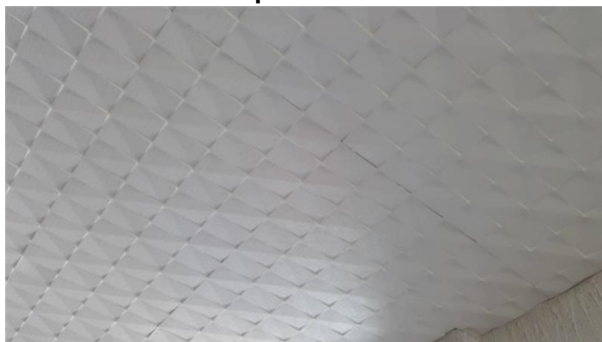
PRELEVEMENT : P063

Nom du client ESID DE RENNES	Numéro de dossier 199511/109434	Pièce ou local – Composant RDC - Local n°13 - Faux-plafond - Plafond	
Nom de l’opérateur CAILLEBOTTE Antony	Date de prélèvement 21/06/2021	Partie de composant Panneaux de faux-plafond polystyrène +colle	
Résultat amiante : Absence d'amiante			
DESCRIPTION DU PRELEVEMENT :			
Objet	Planche de croquis n :		
Panneaux de faux-plafond polystyrène +colle			
DETAIL DES COUCHES DU PRELEVEMENT :			
Référence Couche	Description visuelle	Epaisseur (cm)	Conclusion amiante
Fr1	Colle polymère jaune	0	Fibres d'amiante non détectées
Fr2	Non analysé	0

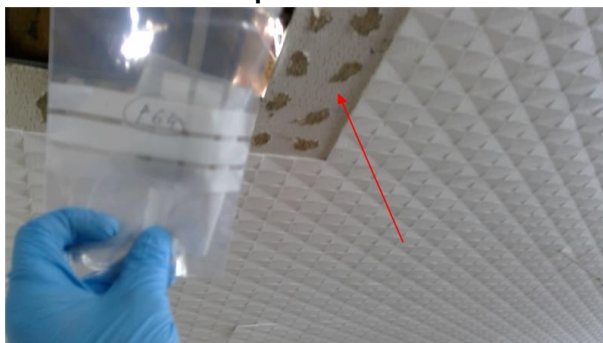
PRELEVEMENT : P064

Nom du client ESID DE RENNES	Numéro de dossier 199511/109434	Pièce ou local – Composant RDC - Local n°13 - Faux-plafond - Plafond	
Nom de l'opérateur CAILLEBOTTE Antony	Date de prélèvement 21/06/2021	Partie de composant Panneaux de faux-plafond	
Résultat amiante : Absence d'amiante			
DESCRIPTION DU PRELEVEMENT :			
Objet		Planche de croquis n :	
Panneaux de faux-plafond			
DETAIL DES COUCHES DU PRELEVEMENT :			
Référence Couche	Description visuelle	Epaisseur (cm)	Conclusion amiante
Fr1	Enduit blanc non séparable + matériau fibreux beige	0	Fibres d'amiante non détectées

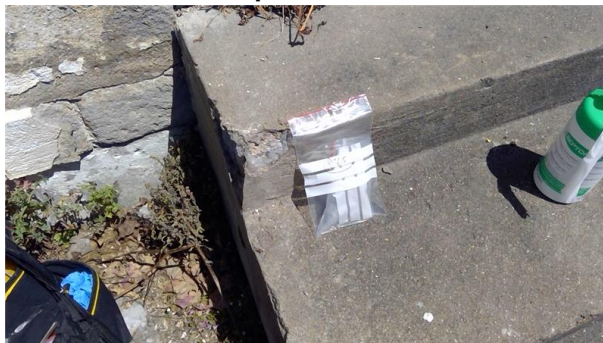
PRELEVEMENT : P065

Nom du client ESID DE RENNES	Numéro de dossier 199511/109434	Pièce ou local – Composant Extérieur - Façade - Escalier n°1 -	
Nom de l'opérateur CAILLEBOTTE Antony	Date de prélèvement 21/06/2021	Partie de composant Ciment	
Résultat amiante : Absence d'amiante			
DESCRIPTION DU PRELEVEMENT :			
Objet	Planche de croquis n :		
Ciment			
DETAIL DES COUCHES DU PRELEVEMENT :			
Référence Couche	Description visuelle	Epaisseur (cm)	Conclusion amiante
Fr1	Matériau gris hétérogène	0	Fibres d'amiante non détectées
Fr2	Matériau compact gris	0	Fibres d'amiante non détectées

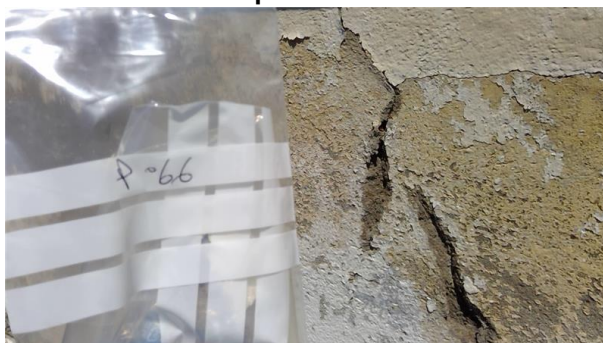
PRELEVEMENT : P066

Nom du client ESID DE RENNES	Numéro de dossier 199511/109434	Pièce ou local – Composant Extérieur - Façade - Revêtement de mur - Murs	
Nom de l'opérateur CAILLEBOTTE Antony	Date de prélèvement 21/06/2021	Partie de composant Enduit ciment - Peinture	
Résultat amiante : Absence d'amiante			
DESCRIPTION DU PRELEVEMENT :			
Objet	Planche de croquis n :		
Enduit ciment / Peinture			
DETAIL DES COUCHES DU PRELEVEMENT :			
Référence Couche	Description visuelle	Epaisseur (cm)	Conclusion amiante
Fr1	Peintures multiples	0	Fibres d'amiante non détectées
Fr2	Enduit compact gris hétérogène	0	Fibres d'amiante non détectées

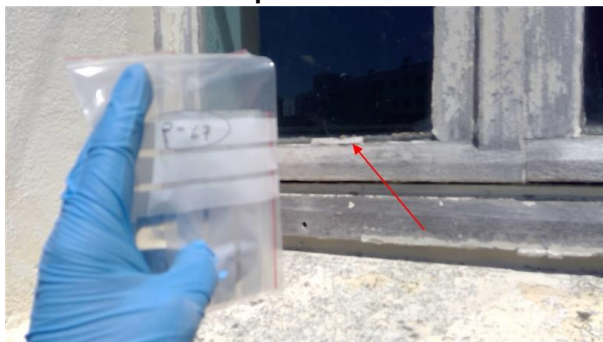
PRELEVEMENT : P067

Nom du client ESID DE RENNES	Numéro de dossier 199511/109434	Pièce ou local – Composant Extérieur - Façade - Fenêtre n°1 -	
Nom de l’opérateur CAILLEBOTTE Antony	Date de prélèvement 21/06/2021	Partie de composant Joint mastic - Peinture	
Résultat amiante : Absence d’amiante			
DESCRIPTION DU PRELEVEMENT :			
Objet		Planche de croquis n :	
Joint mastic / Peinture			
DETAIL DES COUCHES DU PRELEVEMENT :			
Référence Couche	Description visuelle	Epaisseur (cm)	Conclusion amiante
Fr1	Matériau compact blanc avec poussières	0	Fibres d’amiante non détectées

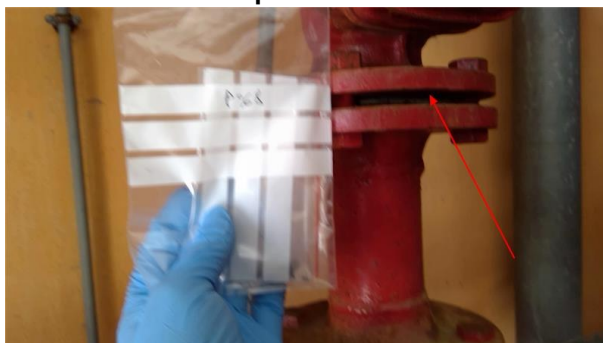
PRELEVEMENT : P068

Nom du client ESID DE RENNES	Numéro de dossier 199511/109434	Pièce ou local – Composant RDC - Local n°22 - Conduit de fluide n°1 -	
Nom de l'opérateur CAILLEBOTTE Antony	Date de prélèvement 21/06/2021	Partie de composant Joint de bride	
Résultat amiante : Présence d'amiante (Fibres d'amiante détectées)			
DESCRIPTION DU PRELEVEMENT :			
Objet		Planche de croquis n :	
Joint de bride			
DETAIL DES COUCHES DU PRELEVEMENT :			
Référence Couche	Description visuelle	Epaisseur (cm)	Conclusion amiante
Fr1	Matériau brillant non séparable + matériau fibreux gris	0	Fibres d'amiante détectées

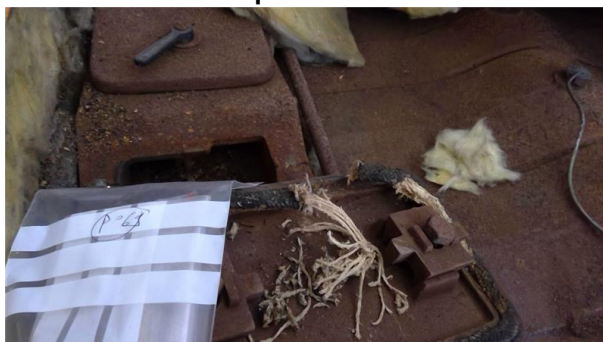
PRELEVEMENT : P069

Nom du client ESID DE RENNES	Numéro de dossier 199511/109434	Pièce ou local – Composant RDC - Local n°22 - Équipement chaudière -	
Nom de l'opérateur CAILLEBOTTE Antony	Date de prélèvement 21/06/2021	Partie de composant Joint tresse	
Résultat amiante : Présence d'amiante (Fibres d'amiante détectées)			
DESCRIPTION DU PRELEVEMENT :			
Objet		Planche de croquis n :	
Joint tresse			
DETAIL DES COUCHES DU PRELEVEMENT :			
Référence Couche	Description visuelle	Epaisseur (cm)	Conclusion amiante
Fr1	Matériau fibreux beige avec poussières	0	Fibres d'amiante détectées

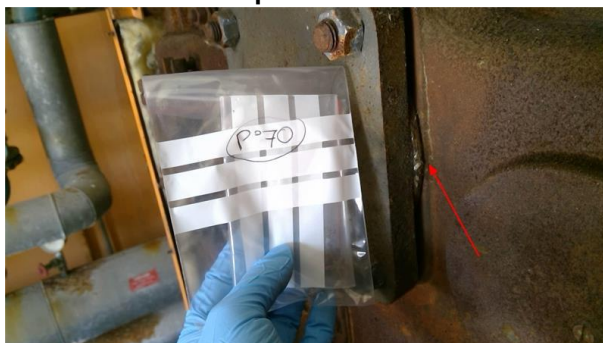
PRELEVEMENT : P070

Nom du client ESID DE RENNES	Numéro de dossier 199511/109434	Pièce ou local – Composant RDC - Local n°22 - Équipement chaudière n°1 -	
Nom de l'opérateur CAILLEBOTTE Antony	Date de prélèvement 21/06/2021	Partie de composant Fibres-ciment	
Résultat amiante : Présence d'amiante (Fibres d'amiante détectées)			
DESCRIPTION DU PRELEVEMENT :			
Objet		Planche de croquis n :	
Fibres-ciment			
DETAIL DES COUCHES DU PRELEVEMENT :			
Référence Couche	Description visuelle	Epaisseur (cm)	Conclusion amiante
Fr1	Matériau brillant non séparable + matériau fibreux gris	0	Fibres d'amiante détectées

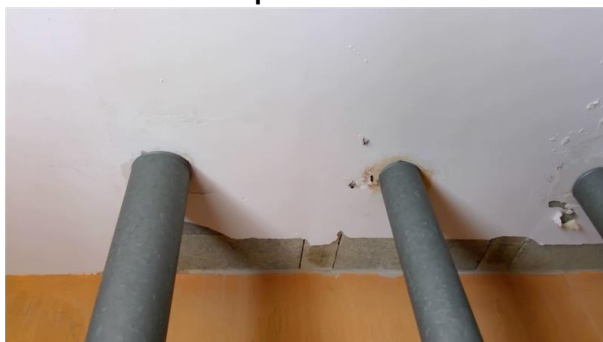
PRELEVEMENT : P071

Nom du client ESID DE RENNES	Numéro de dossier 199511/109434	Pièce ou local – Composant RDC - Local n°22 - Plafond - Plafond	
Nom de l'opérateur CAILLEBOTTE Antony	Date de prélèvement 21/06/2021	Partie de composant Plâtre - Peinture	
Résultat amiante : Absence d'amiante			
DESCRIPTION DU PRELEVEMENT :			
Objet		Planche de croquis n :	
Plâtre / Peinture			
DETAIL DES COUCHES DU PRELEVEMENT :			
Référence Couche	Description visuelle	Epaisseur (cm)	Conclusion amiante
Fr1	Peinture non séparable + matériau plâtreux blanc	0	Fibres d'amiante non détectées

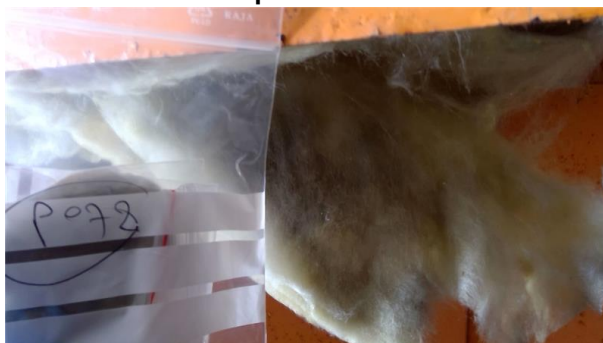
PRELEVEMENT : P072

Nom du client ESID DE RENNES	Numéro de dossier 199511/109434	Pièce ou local – Composant RDC - Local n°22 - Équipement chaudière n°1 -	
Nom de l'opérateur CAILLEBOTTE Antony	Date de prélèvement 21/06/2021	Partie de composant Laine minérale	
Résultat amiante : Absence d'amiante			
DESCRIPTION DU PRELEVEMENT :			
Objet		Planche de croquis n :	
Laine minérale			
DETAIL DES COUCHES DU PRELEVEMENT :			
Référence Couche	Description visuelle	Epaisseur (cm)	Conclusion amiante
Fr1	Matériau fibreux gris	0	Fibres d'amiante non détectées

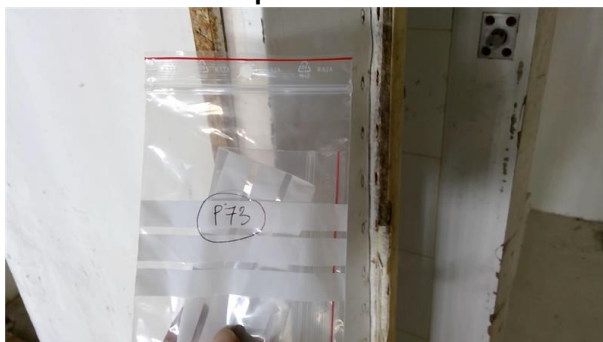
PRELEVEMENT : P073

Nom du client ESID DE RENNES	Numéro de dossier 199511/109434	Pièce ou local – Composant RDC - Local n°32 - Porte n°1 -	
Nom de l'opérateur CAILLEBOTTE Antony	Date de prélèvement 21/06/2021	Partie de composant Joint d'étanchéité	
Résultat amiante : Absence d'amiante			
DESCRIPTION DU PRELEVEMENT :			
Objet	Planche de croquis n :		
Joint d'étanchéité			
DETAIL DES COUCHES DU PRELEVEMENT :			
Référence Couche	Description visuelle	Epaisseur (cm)	Conclusion amiante
Fr1	Peinture non séparable + matériau beige	0	Fibres d'amiante non détectées

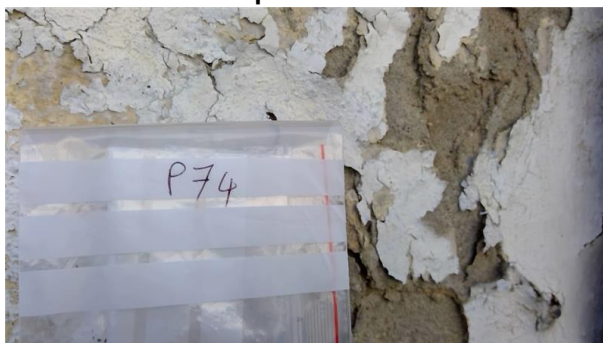
PRELEVEMENT : P074

Nom du client ESID DE RENNES	Numéro de dossier 199511/109434	Pièce ou local – Composant Extérieur - Façade - Revêtement de mur - Murs	
Nom de l'opérateur CAILLEBOTTE Antony	Date de prélèvement 21/06/2021	Partie de composant Enduit ciment - Peinture	
Résultat amiante : Absence d'amiante			
DESCRIPTION DU PRELEVEMENT :			
Objet		Planche de croquis n :	
Enduit ciment / Peinture			
DETAIL DES COUCHES DU PRELEVEMENT :			
Référence Couche	Description visuelle	Epaisseur (cm)	Conclusion amiante
Fr1	Peintures multiples non séparable + enduit gris en vrac hétérogène	0	Fibres d'amiante non détectées

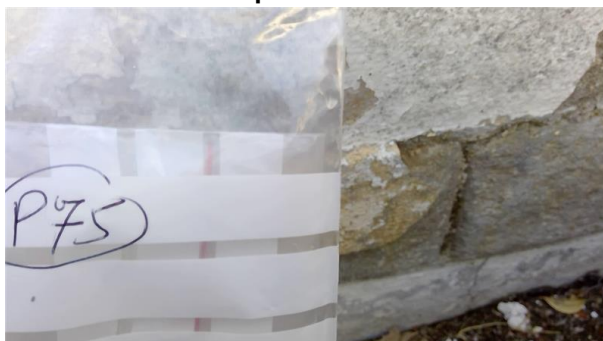
PRELEVEMENT : P075

Nom du client ESID DE RENNES	Numéro de dossier 199511/109434	Pièce ou local – Composant Extérieur - Façade - Revêtement de mur - Murs	
Nom de l'opérateur CAILLEBOTTE Antony	Date de prélèvement 21/06/2021	Partie de composant Enduit ciment - Peinture	
Résultat amiante : Absence d'amiante			
DESCRIPTION DU PRELEVEMENT :			
Objet		Planche de croquis n :	
Enduit ciment / Peinture			
DETAIL DES COUCHES DU PRELEVEMENT :			
Référence Couche	Description visuelle	Epaisseur (cm)	Conclusion amiante
Fr1	Peintures multiples non séparable + enduit compact gris	0	Fibres d'amiante non détectées

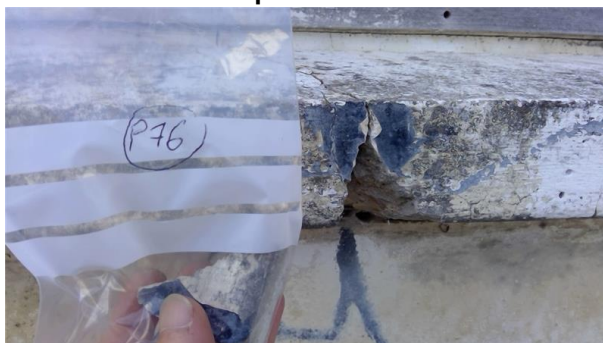
PRELEVEMENT : P076

Nom du client ESID DE RENNES	Numéro de dossier 199511/109434	Pièce ou local – Composant Extérieur - Façade - Linteau n°1 -
Nom de l'opérateur CAILLEBOTTE Antony	Date de prélèvement 21/06/2021	Partie de composant Ciment - Peinture

Résultat amiante : Absence d'amiante

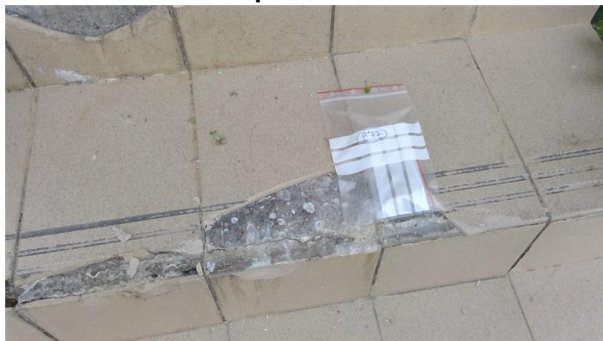
PRELEVEMENT : P077

Nom du client ESID DE RENNES	Numéro de dossier 199511/109434	Pièce ou local – Composant Extérieur - Façade - Escalier n°2 -
Nom de l'opérateur CAILLEBOTTE Antony	Date de prélèvement 21/06/2021	Partie de composant Carrelage+ colle

Résultat amiante : Absence d'amiante

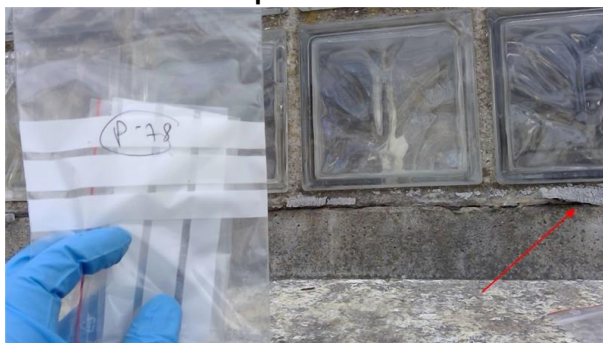
PRELEVEMENT : P078

Nom du client ESID DE RENNES	Numéro de dossier 199511/109434	Pièce ou local – Composant Extérieur - Façade - Fenêtre carreau de verre -
Nom de l'opérateur CAILLEBOTTE Antony	Date de prélèvement 21/06/2021	Partie de composant Joint mastic

Résultat amiante : Absence d'amiante

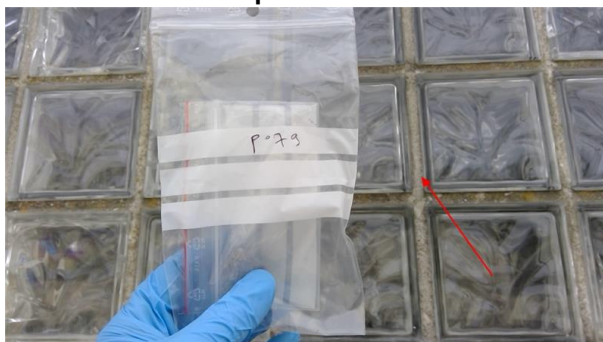
PRELEVEMENT : P079

Nom du client ESID DE RENNES	Numéro de dossier 199511/109434	Pièce ou local – Composant Extérieur - Façade - Fenêtre carreau de verre n°1 -
Nom de l'opérateur CAILLEBOTTE Antony	Date de prélèvement 21/06/2021	Partie de composant Ciment

Résultat amiante : Absence d'amiante

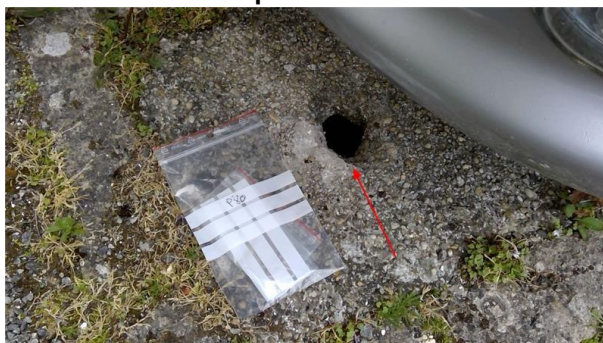
PRELEVEMENT : P080

Nom du client ESID DE RENNES	Numéro de dossier 199511/109434	Pièce ou local – Composant Extérieur - Façade - Revêtement de sol - Sol	
Nom de l'opérateur CAILLEBOTTE Antony	Date de prélèvement 21/06/2021	Partie de composant Enrobé	
Résultat amiante : Absence d'amiante			
DESCRIPTION DU PRELEVEMENT :			
Objet	Planche de croquis n :		
Enrobé			
DETAIL DES COUCHES DU PRELEVEMENT :			
Référence Couche	Description visuelle	Epaisseur (cm)	Conclusion amiante
Fr1	Matériau gris en vrac hétérogène avec poussières	0	Fibres d'amiante non détectées

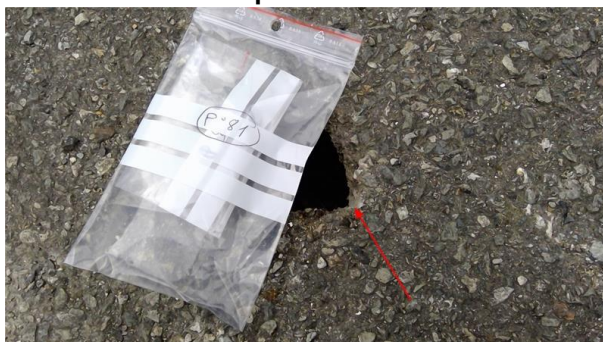
PRELEVEMENT : P081

Nom du client ESID DE RENNES	Numéro de dossier 199511/109434	Pièce ou local – Composant Extérieur - Façade - Revêtement de sol - Sol	
Nom de l'opérateur CAILLEBOTTE Antony	Date de prélèvement 21/06/2021	Partie de composant Enrobé	
Résultat amiante : Absence d'amiante			
DESCRIPTION DU PRELEVEMENT :			
Objet		Planche de croquis n :	
Enrobé			
DETAIL DES COUCHES DU PRELEVEMENT :			
Référence Couche	Description visuelle	Epaisseur (cm)	Conclusion amiante
Fr1	Agrégats d'enrobés bitumineux – prise d'essai 1 + agrégats d'enrobés bitumineux – prise d'essai 2 + agrégats d'enrobés bitumineux – prise d'essai 3	0	Fibres d'amiante non détectées

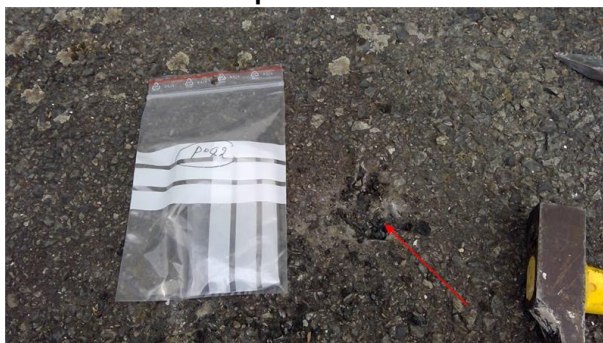
PRELEVEMENT : P082

Nom du client ESID DE RENNES	Numéro de dossier 199511/109434	Pièce ou local – Composant Extérieur - Façade - Revêtement de sol - Sol
Nom de l'opérateur CAILLEBOTTE Antony	Date de prélèvement 21/06/2021	Partie de composant Enrobé

Résultat amiante : Absence d'amiante

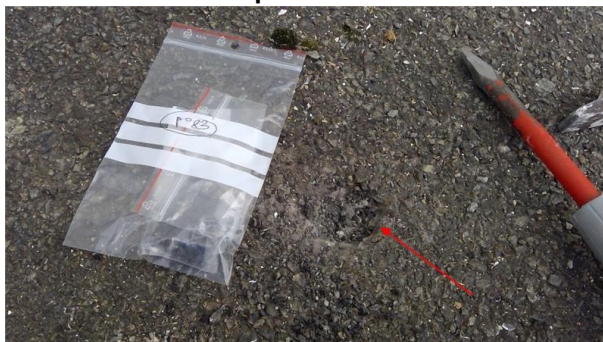
PRELEVEMENT : P083

Nom du client ESID DE RENNES	Numéro de dossier 199511/109434	Pièce ou local – Composant Extérieur - Façade - Revêtement de sol - Sol
Nom de l'opérateur CAILLEBOTTE Antony	Date de prélèvement 21/06/2021	Partie de composant Enrobé

Résultat amiante : Absence d'amiante

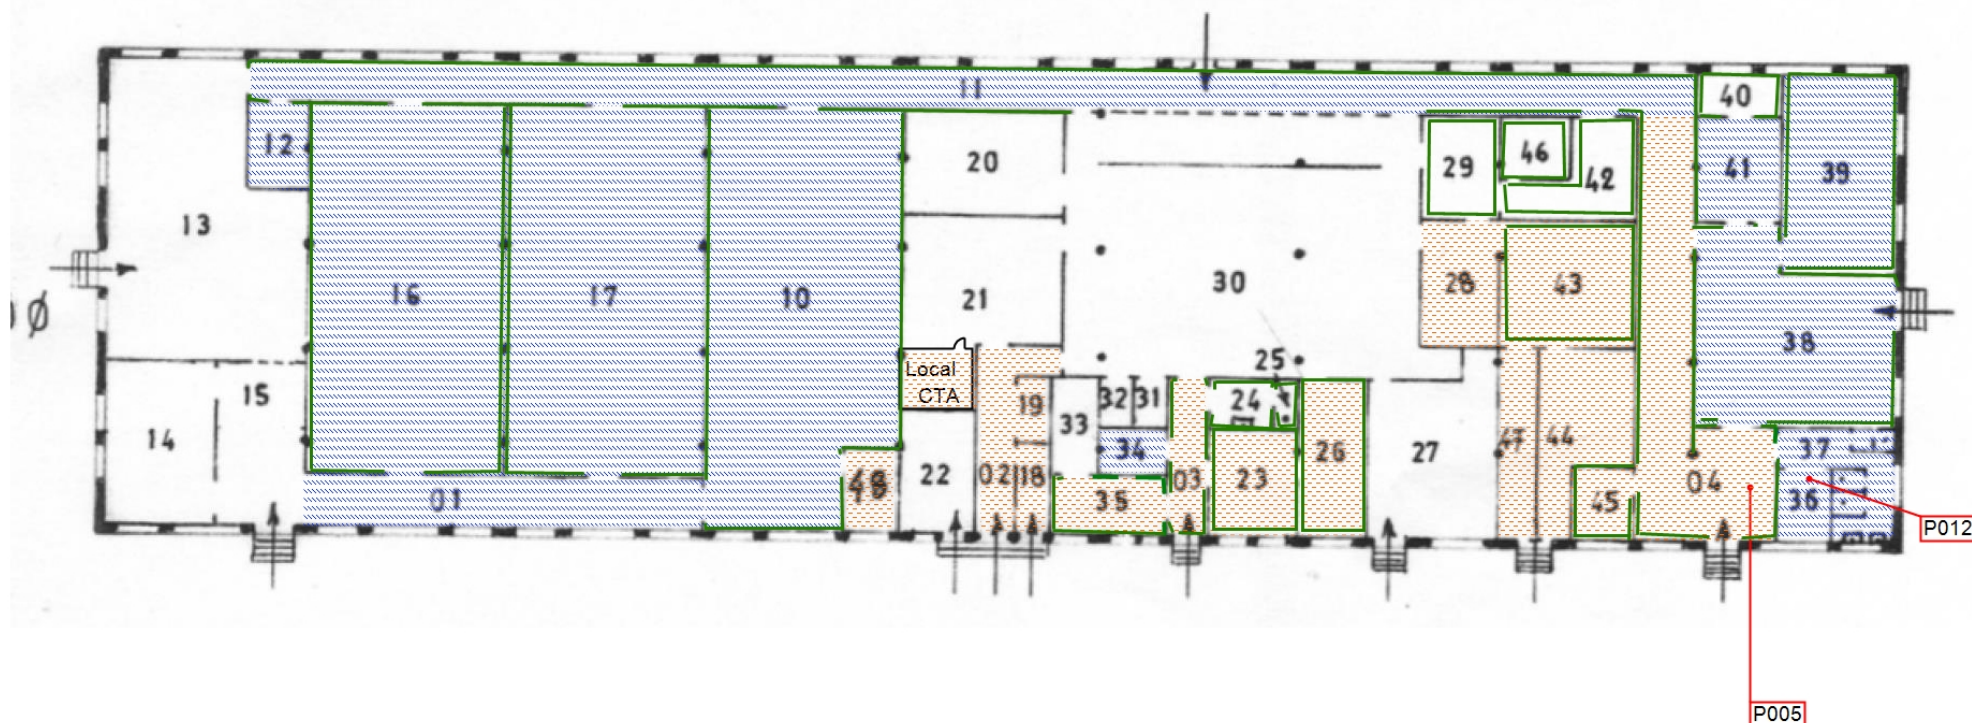
Colle de plinthe amiantée

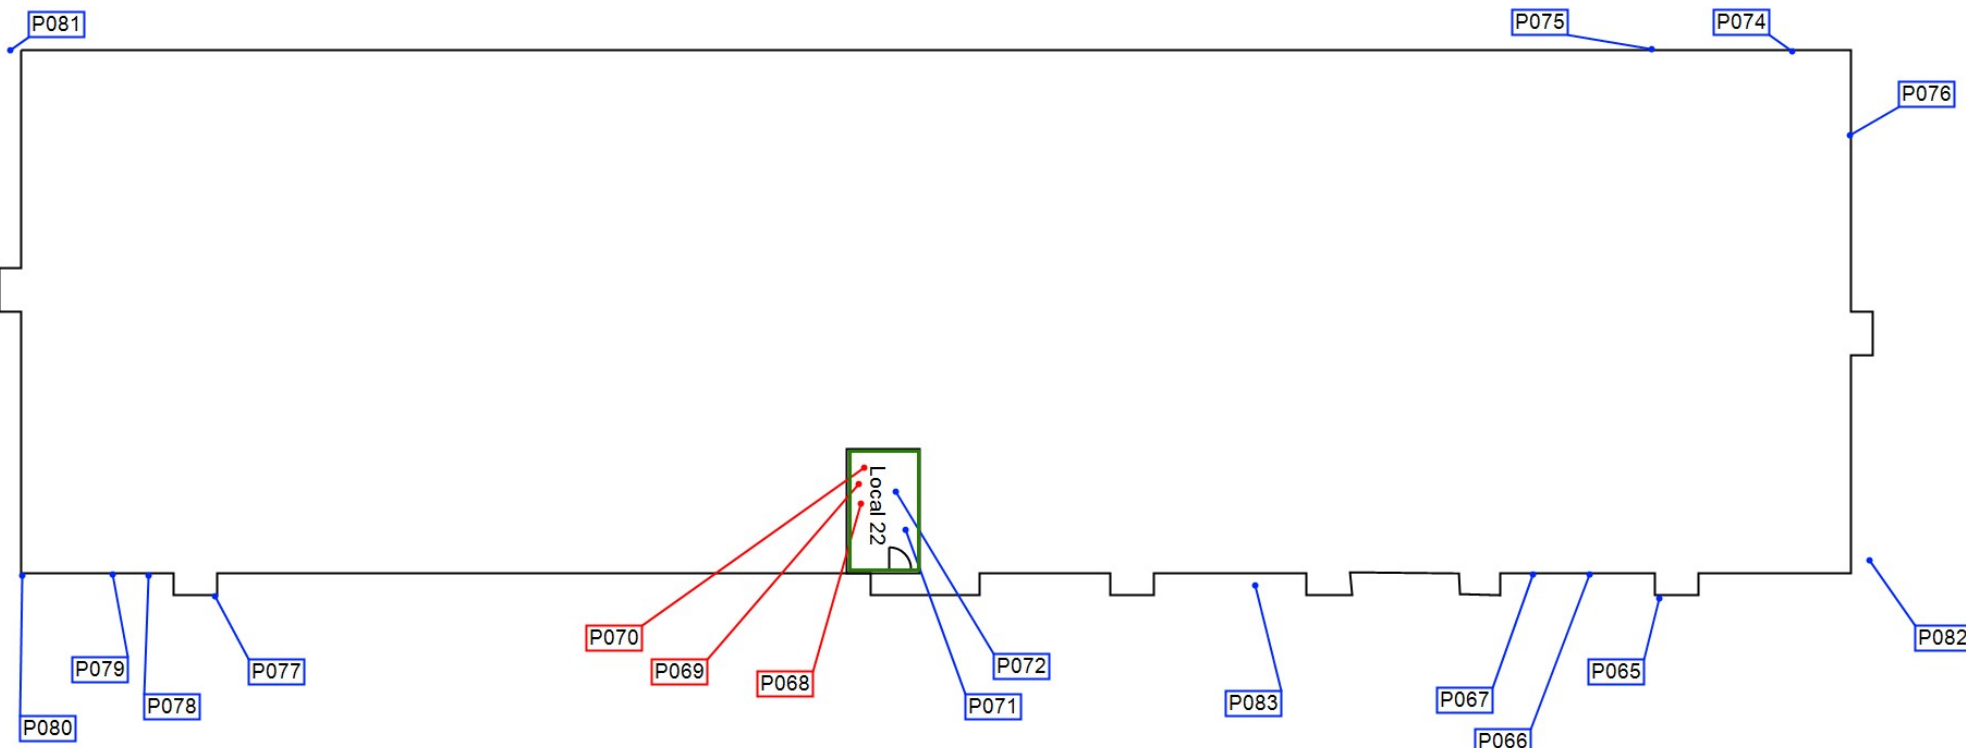
Joint (tresses, brides, trappes amiantés)
