Rapport de mission de repérage des matériaux et produits contenant de l'amiante avant démolition d'un immeuble bâti

Numéro de rapport	199511/109434 A
Propriétaire	ESID DE RENNES
Donneur d'ordre	ESID DE RENNES
Adresse de l'immeuble	Bâtiment 0005 Quartier Foch Delestraint 56000 VANNES
Type de bien	Bâtiment
Date de la commande	04/05/2021
La (ou les) date(s) d'exécution du repérage	21/06/2021
Date d'émission du rapport de repérage	18/06/2021
Référence du programme de travaux / démolition

Démolition totale du bâtiment 005

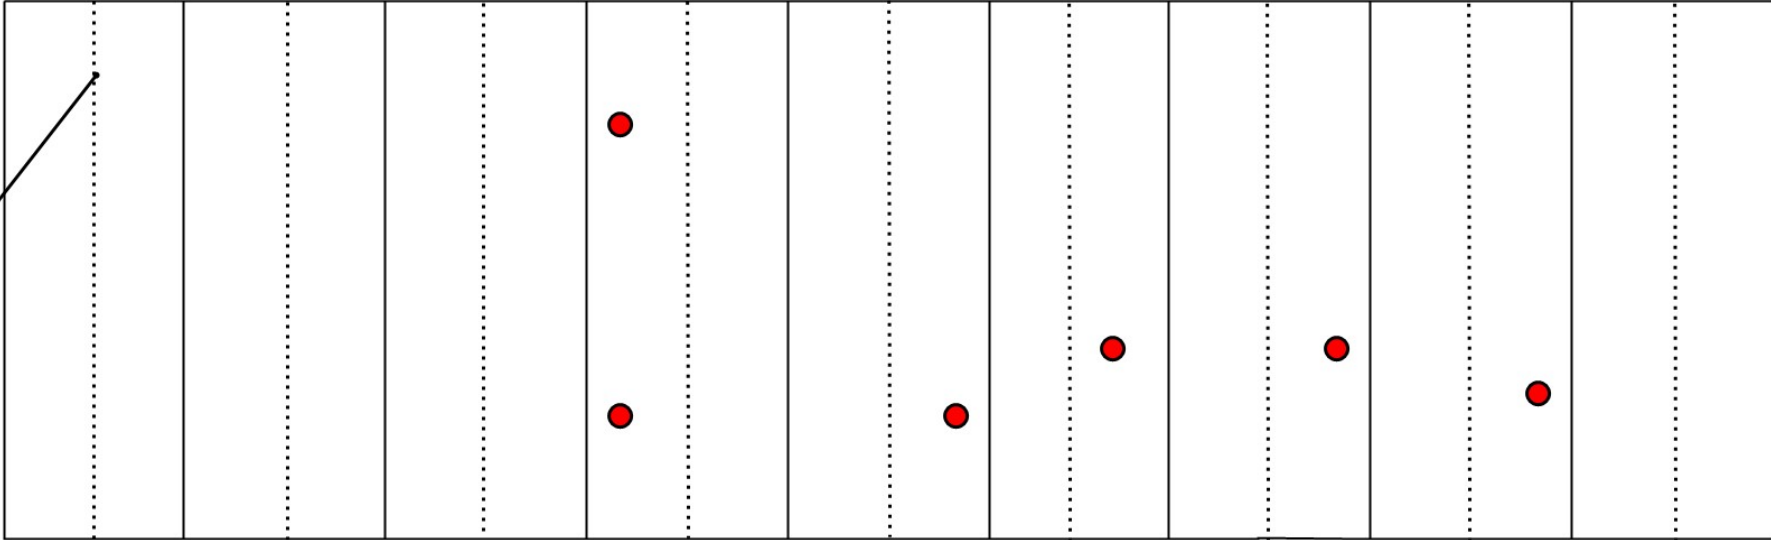
<i>Conduit en amiante-ciment</i>			
Intervenant : CAILLEBOTTE Antony		Date : 18/06/2021							
Origine du plan : Cabinet de diagnostics				Localisation :		Lieu / Zone : Extérieur			
Commentaire :
